## PROCES VERBAL DE DESCRIPTION DES LIEUX

(articles R.322-1 à R.322-3 du Code des procédures civiles d'exécution)

Certifie m'être rendu ce jour à 09 heures, 11 rue Gambetta 17400 Saint Jean d'Angely, à l'effet de procéder à la description de l'ensemble immobilier s'y trouvant, cadastré section AE n° plan 0160 pour 1 a et 49 ca, et dont le propriétaire est la société civile immobilière CAMINVEST 1, immatriculée au RCS de Saintes sous le numéro 492 732 813, dont le siège social est 11 rue Gambetta 17400 Saint Jean d'Angely, représentée par ses cogérants M. FABRE Jean-Sébastien, né le 30/05/72 à ASNIERES SUR SEINE et Mme PELTZER Tracy Lynn, née le 14/02/75 aux USA

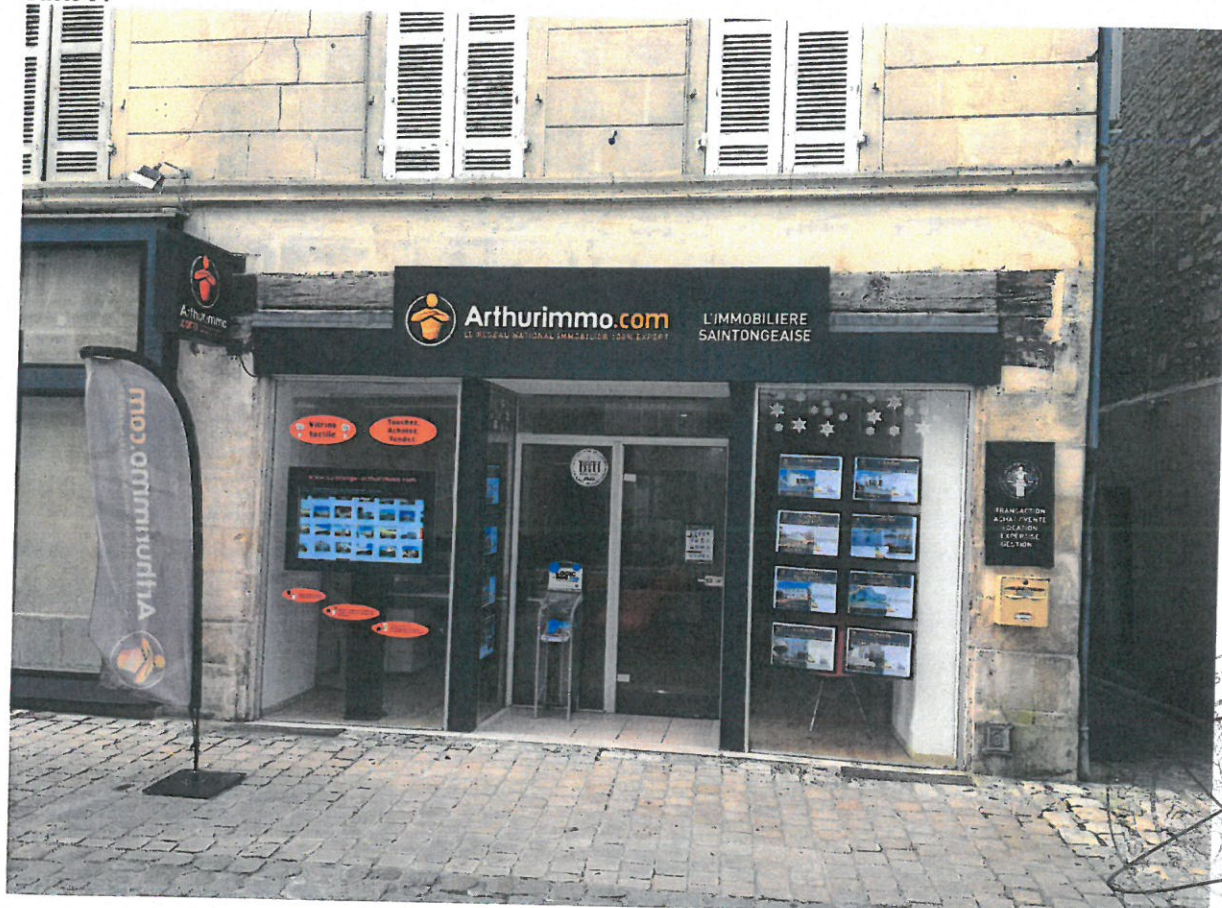
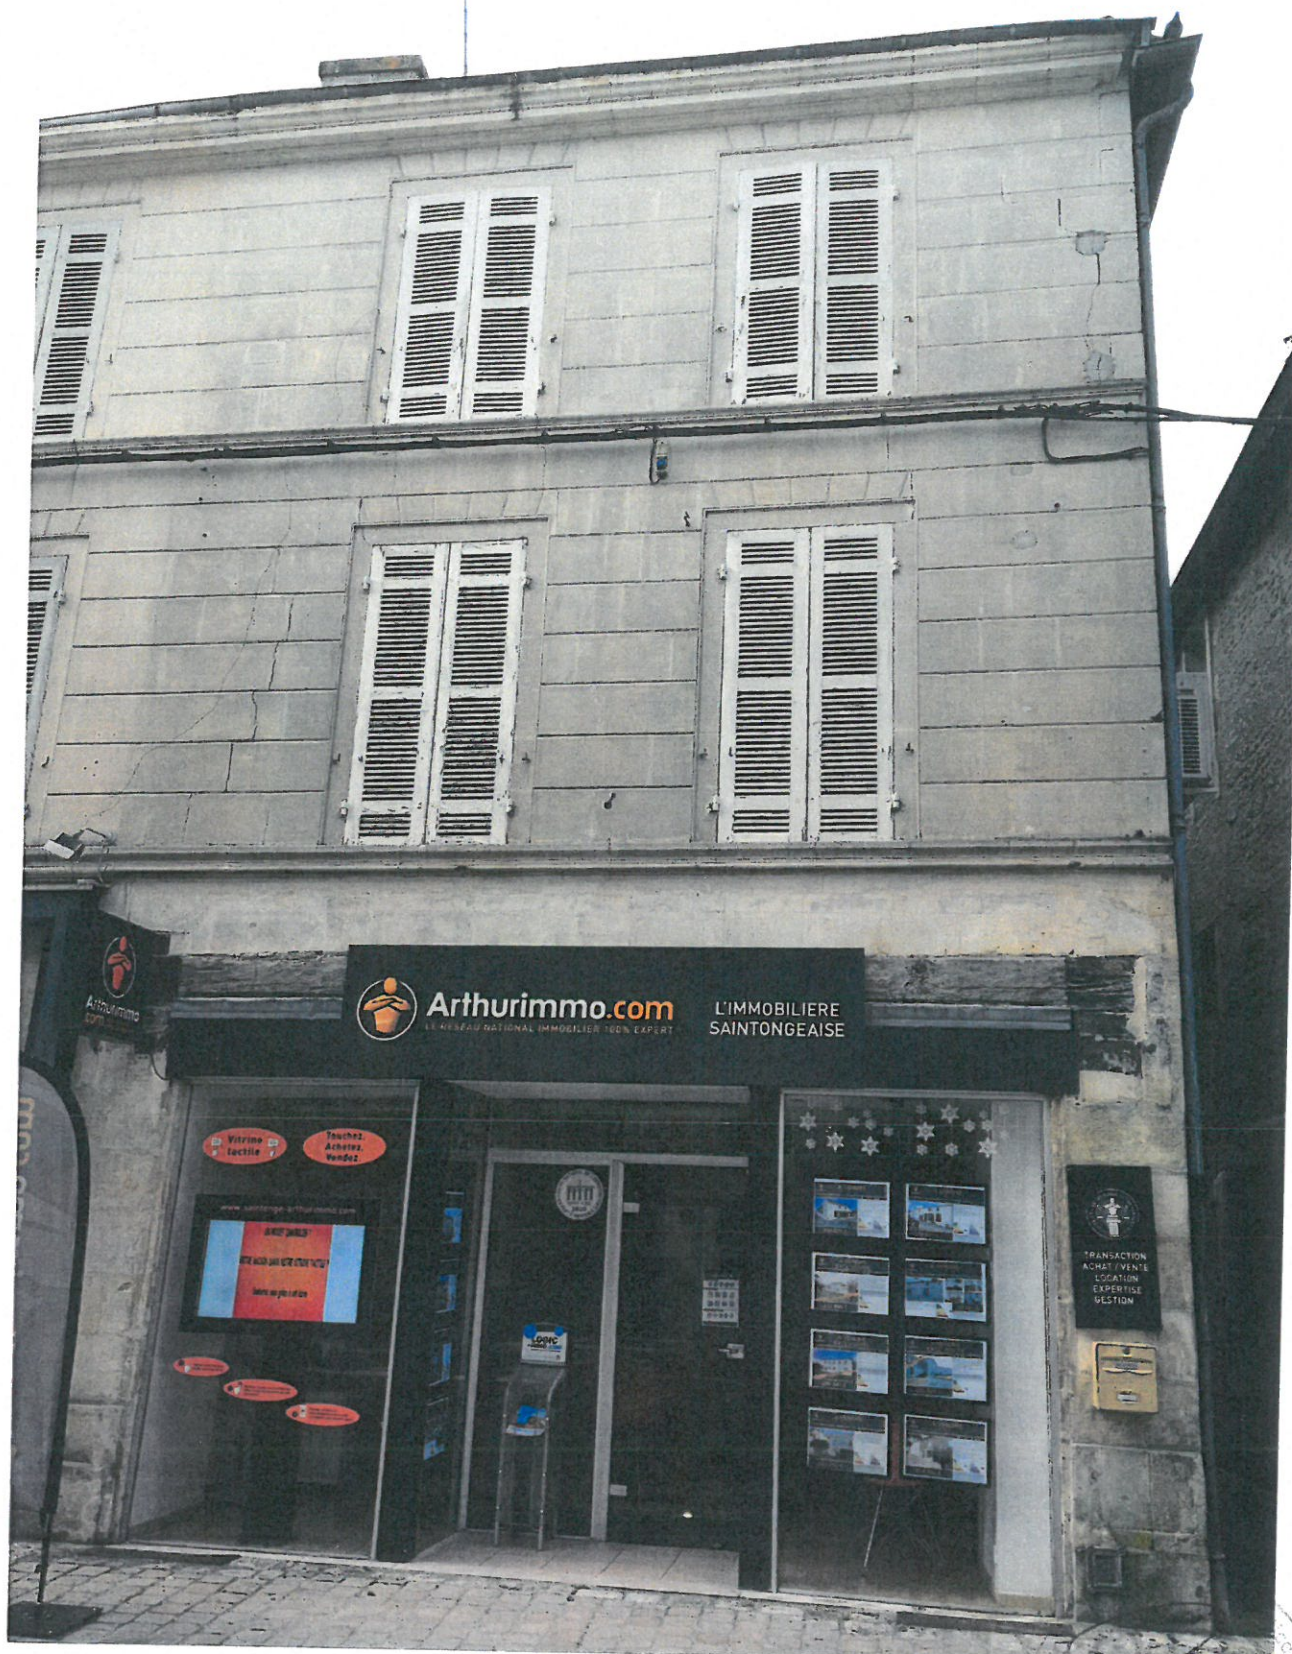
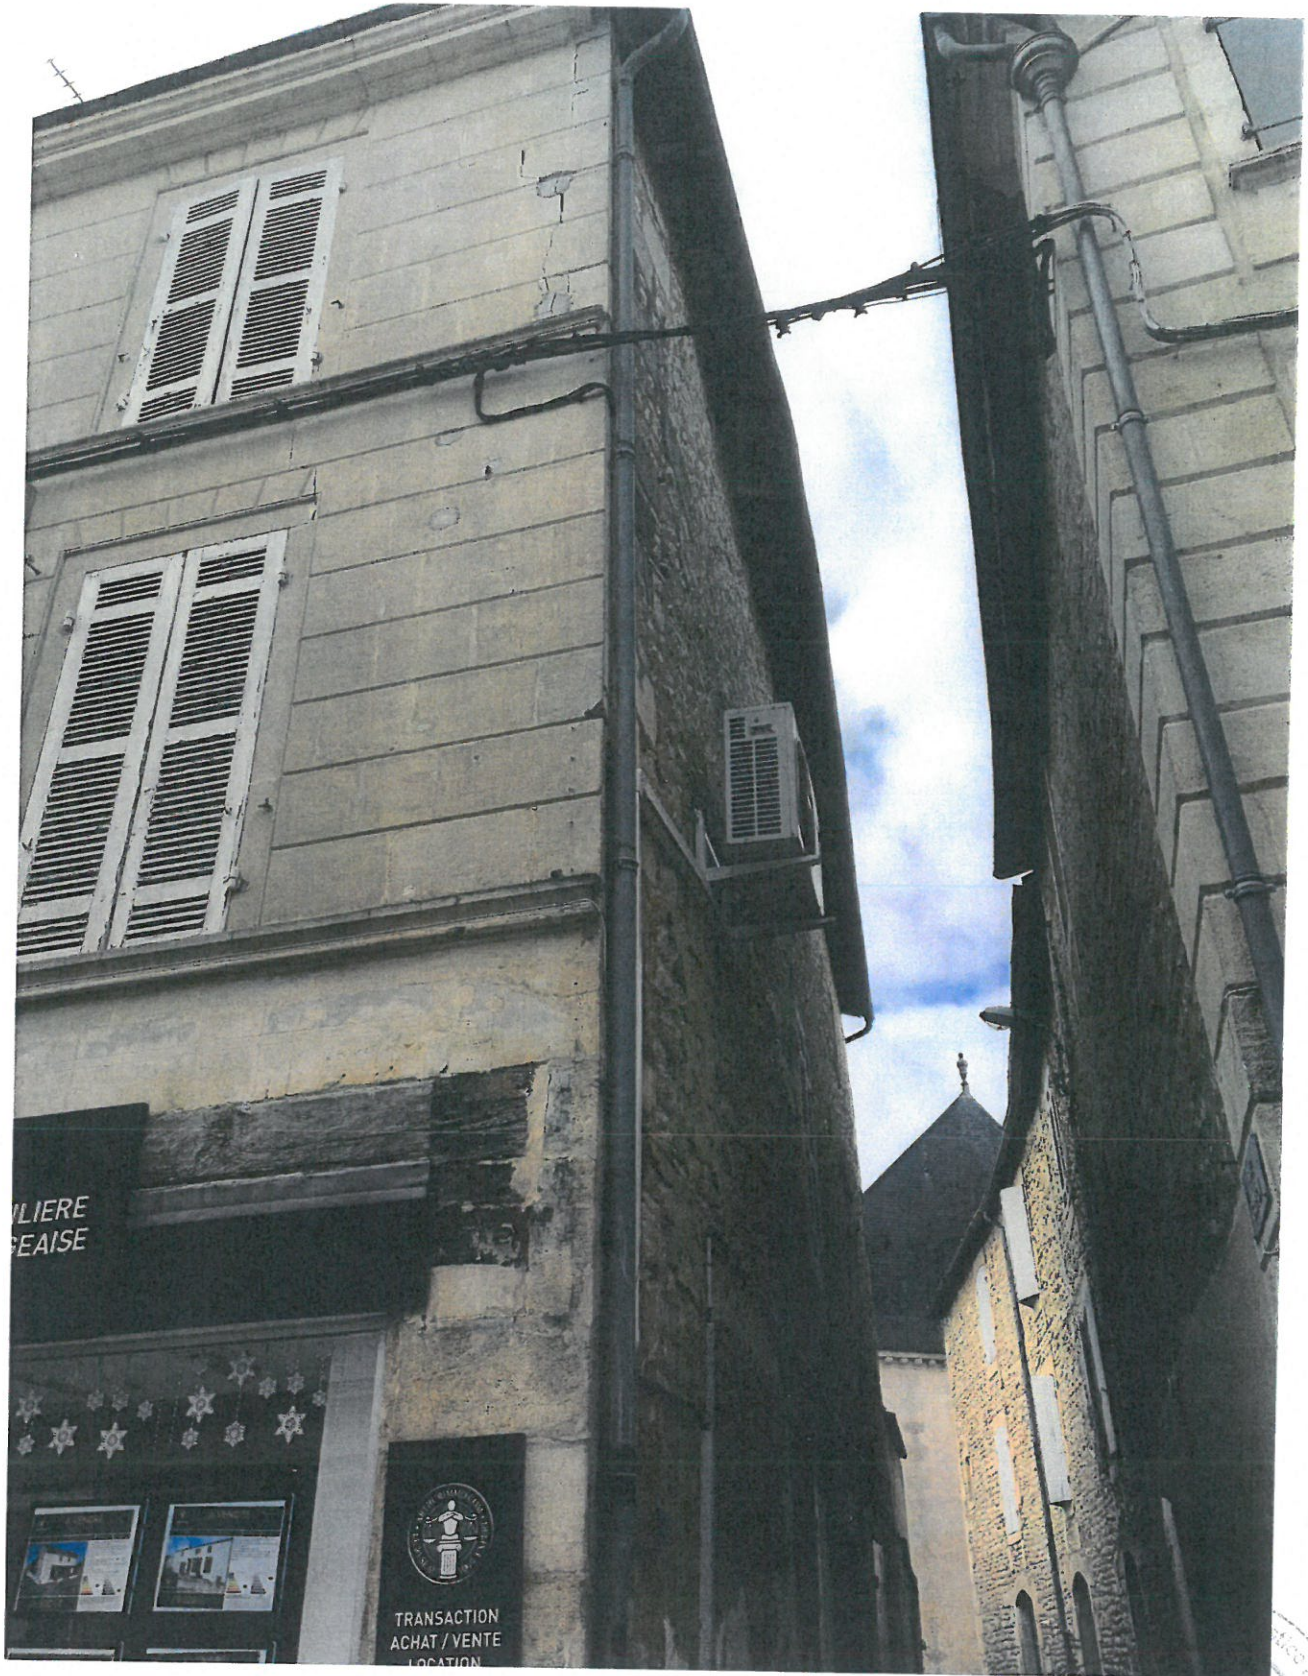
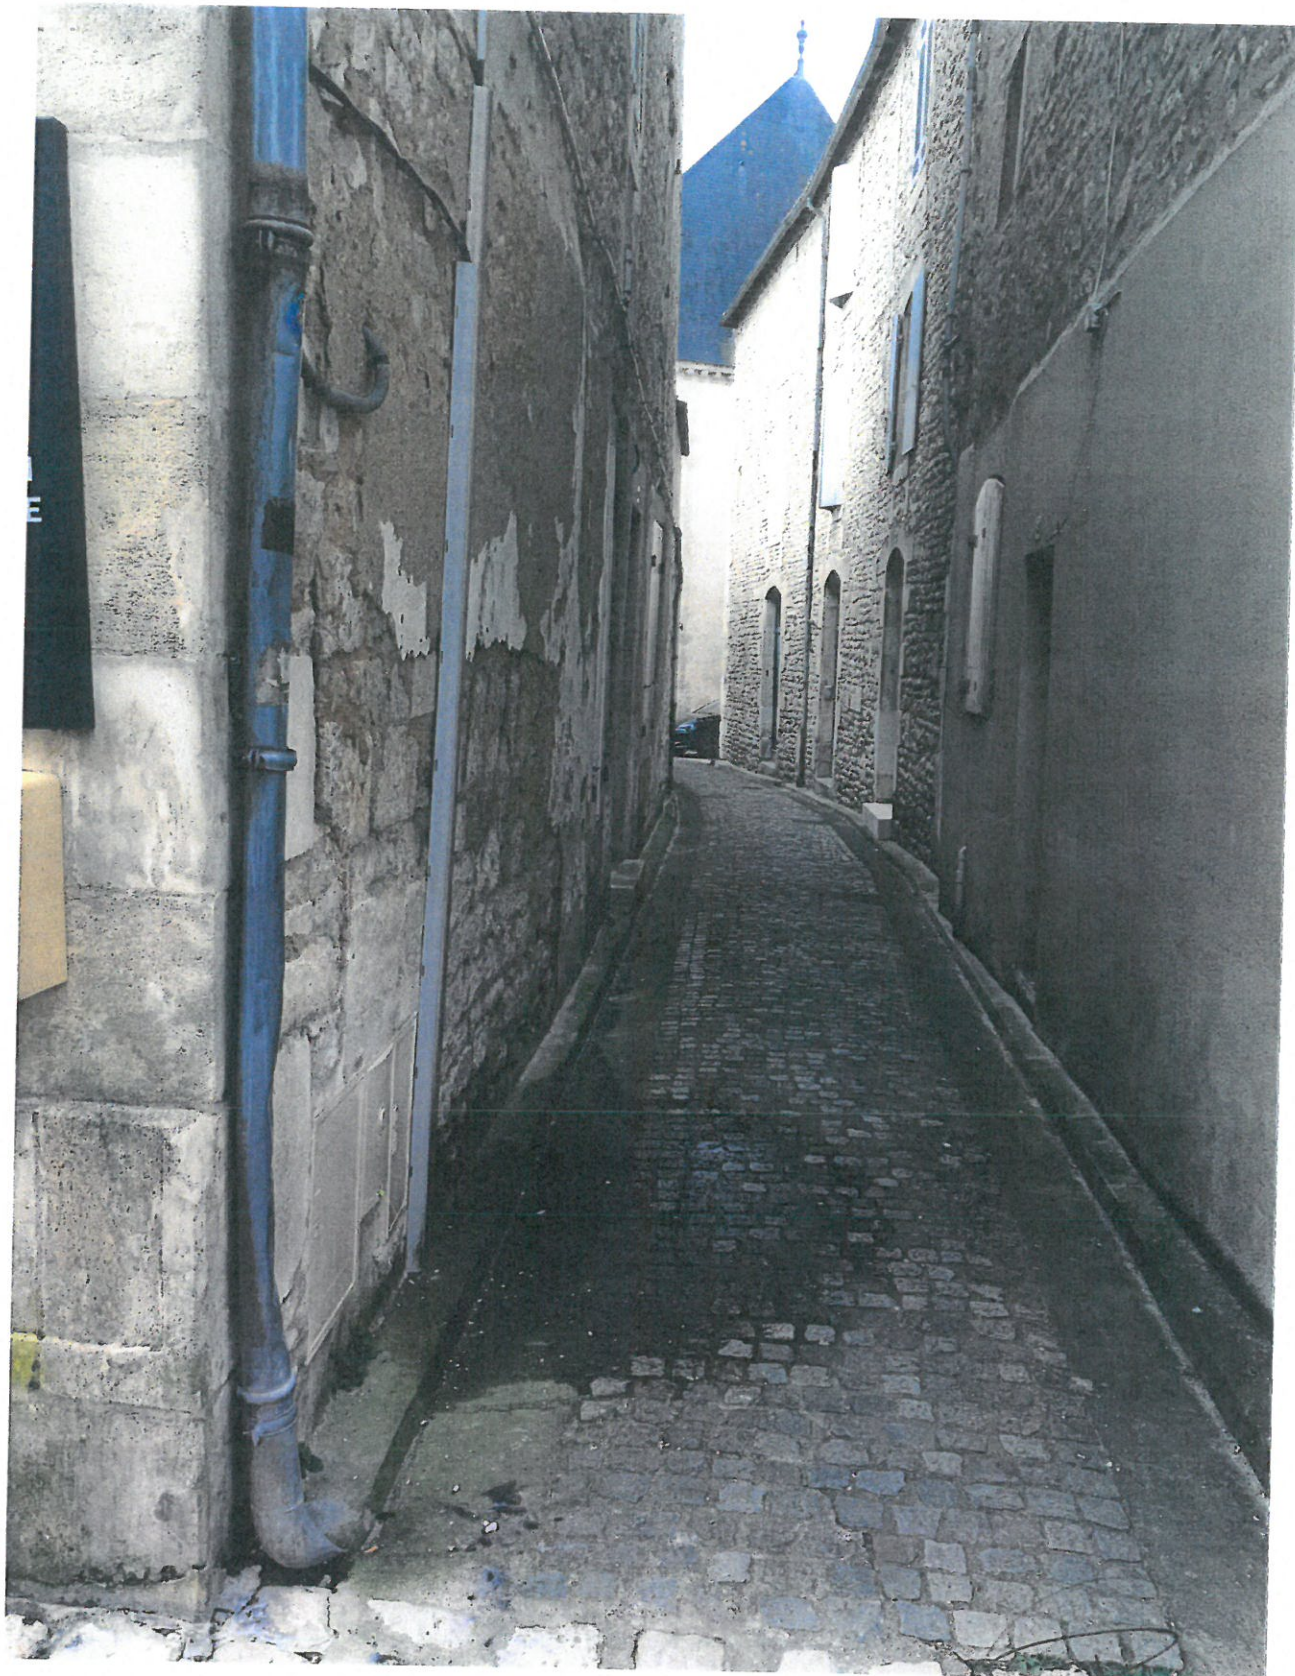
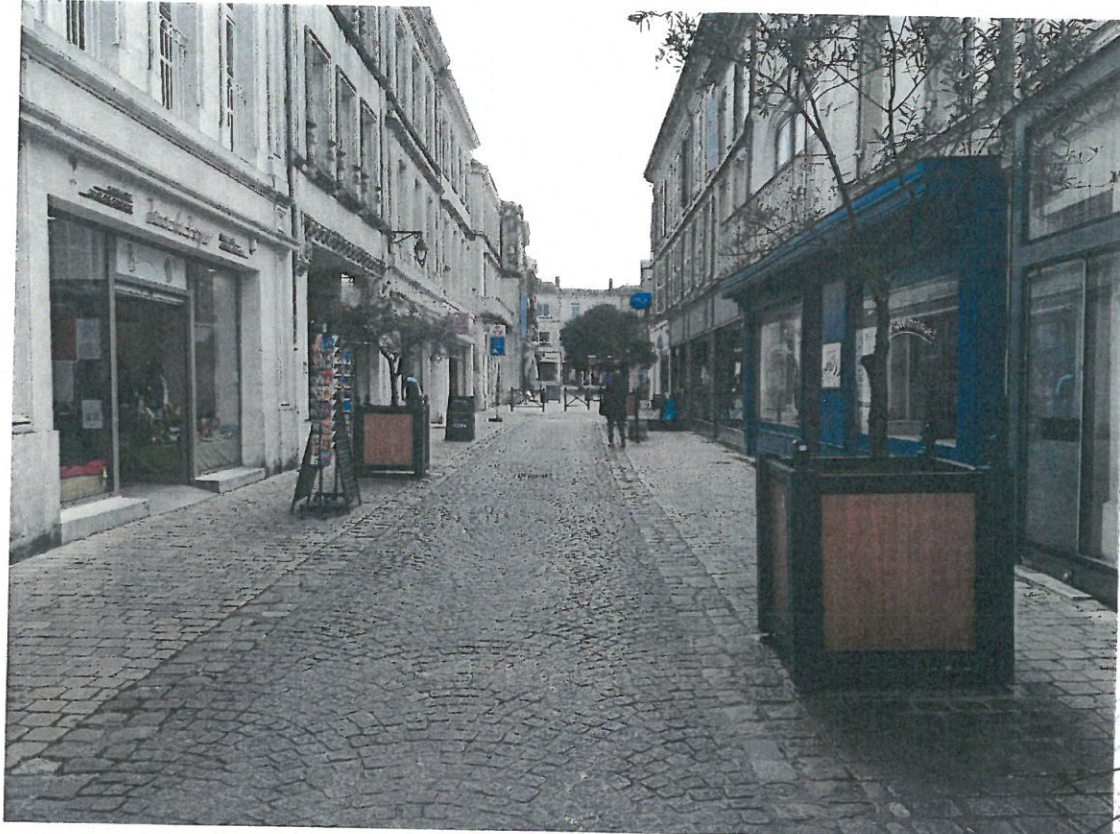
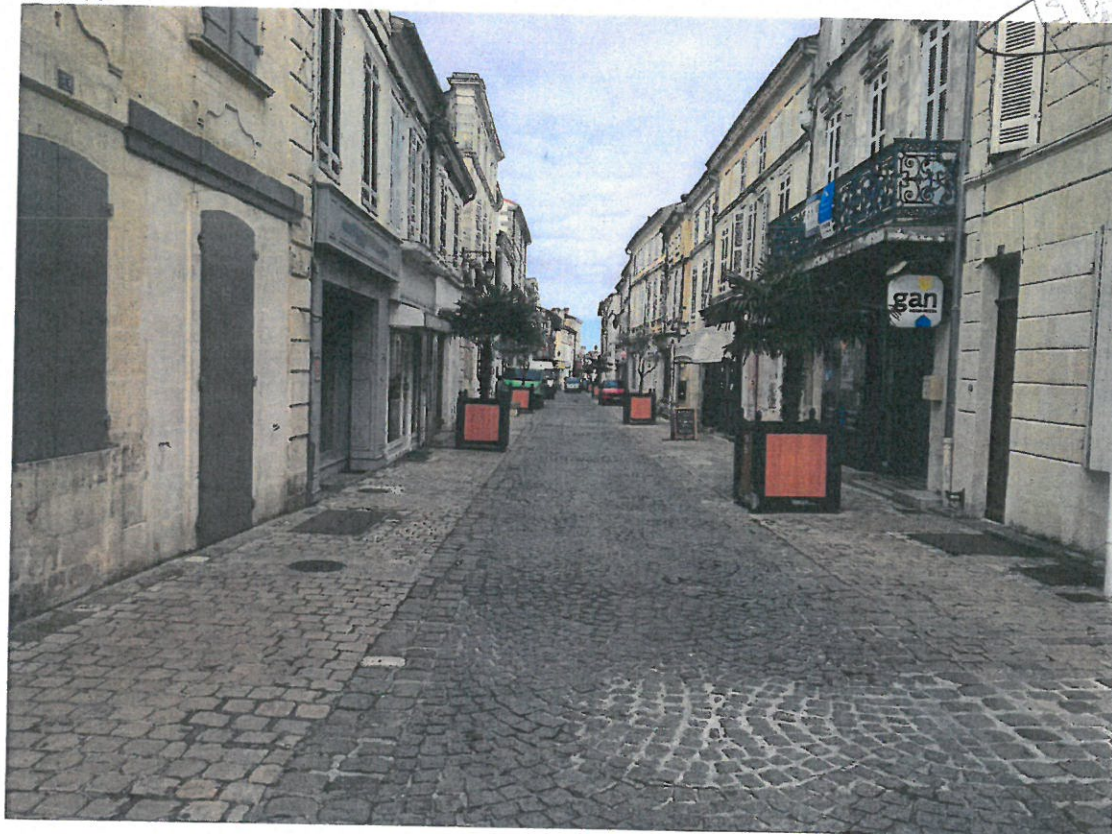
L'entrée du local commercial est située rue Gambetta (photos 1 à 6), rue semi-piétonne. On accède à la partie appartement, de l'autre côté de l'immeuble, située au 10 rue de l'Abbaye, par la rue Griffon (étroite).

Je constate que la façade de l'immeuble est en pierre, avec présence de deux fissures. Je constate la présence de chéneaux et de conduits, sans dégâts apparents.

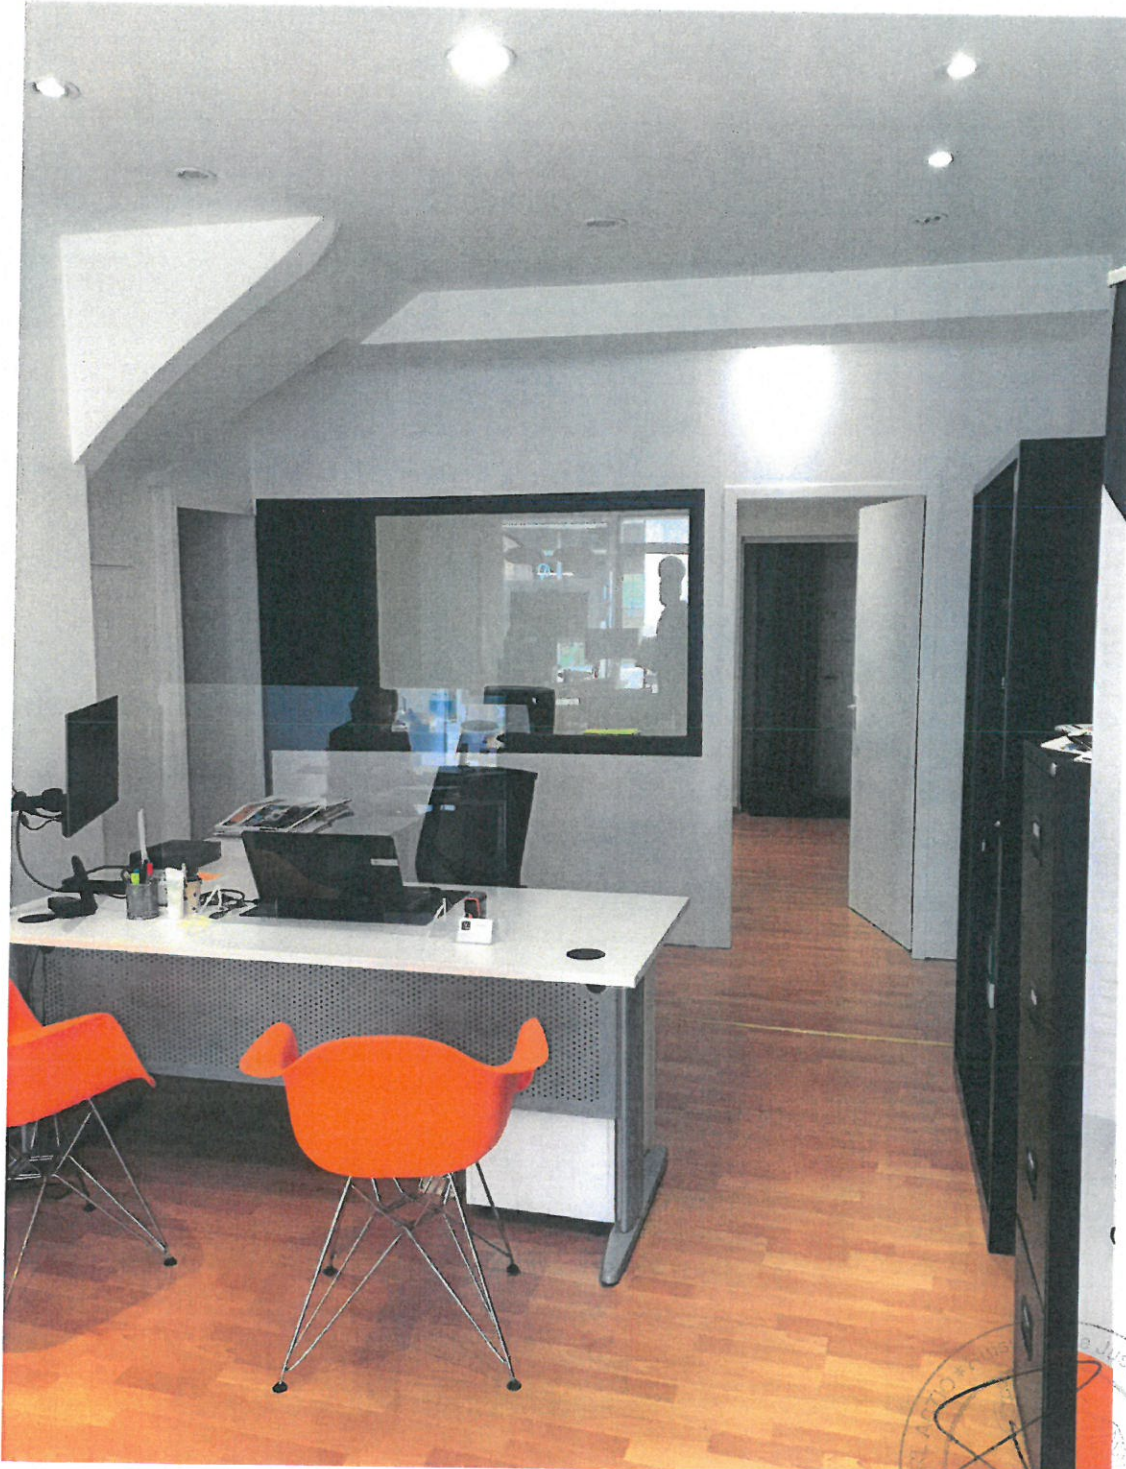
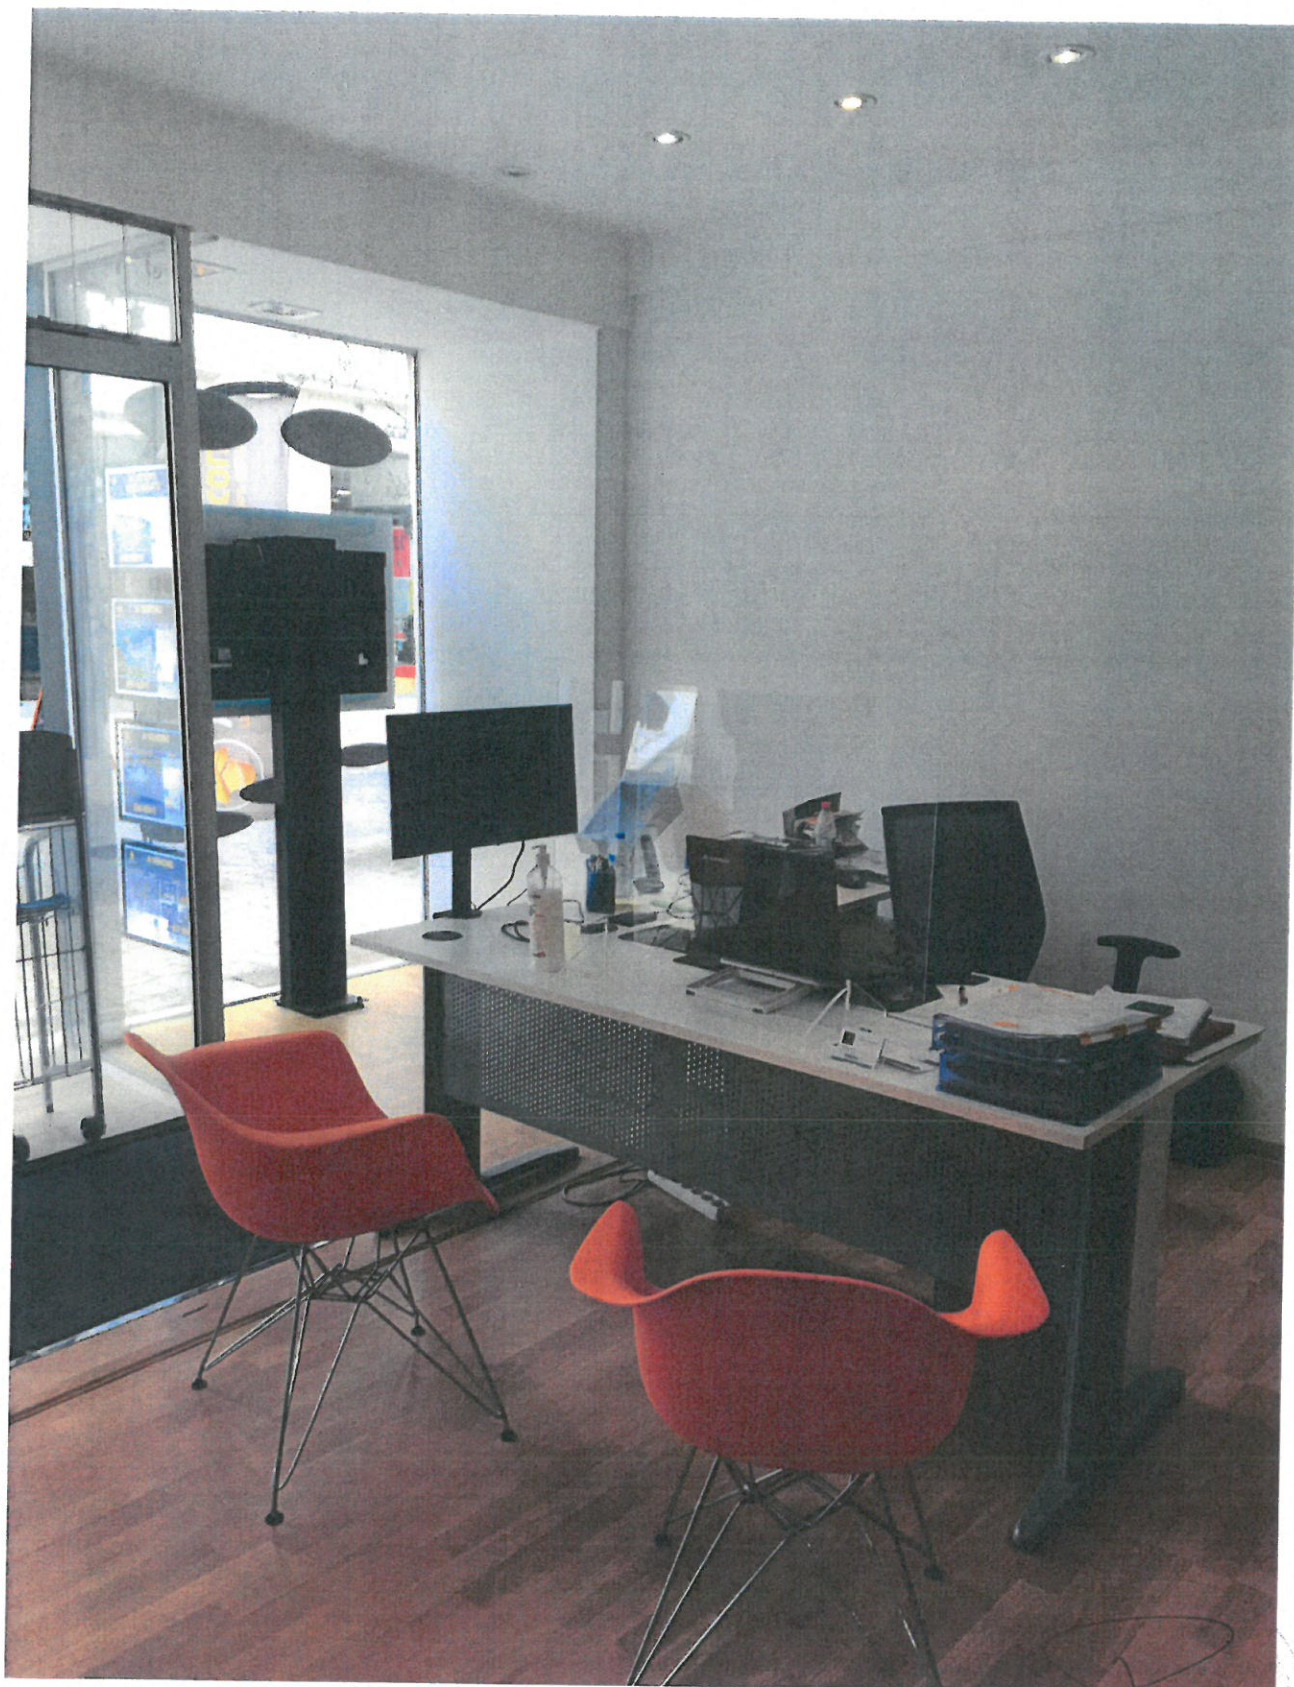
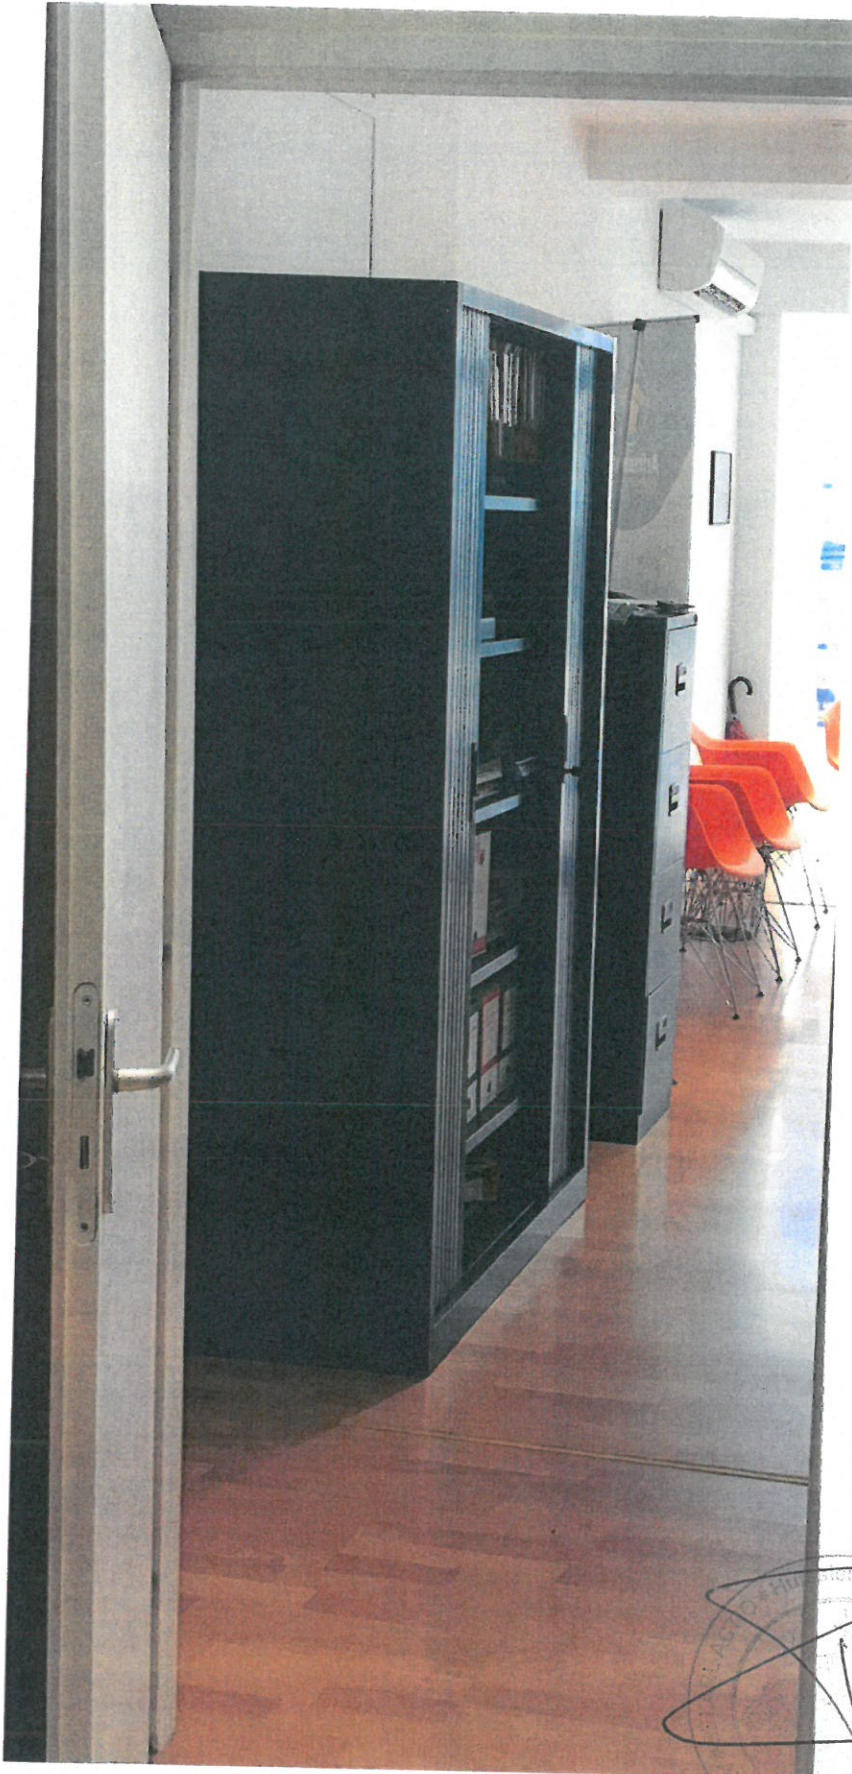
Je constate que la première partie du local commercial débute par un vaste open-space, comprenant actuellement deux postes de travail (un bureau, un fauteuil de bureau et deux chaises pour chaque poste), un lot d'étagères de rangement et un lieu d'attente pour la clientèle composé de 4 chaises (photos 7 à 9). Le sol est un parquet flottant, d'allure récente et sans dégât apparent. Je constate que les murs et le plafond sont peints (peinture blanche récente), avec présence au plafond de spots lumineux en état de fonctionnement et de grilles d'aération. Je constate la présence d'un appareil de climatisation (évacuation fixée sur l'immeuble rue Griffon).

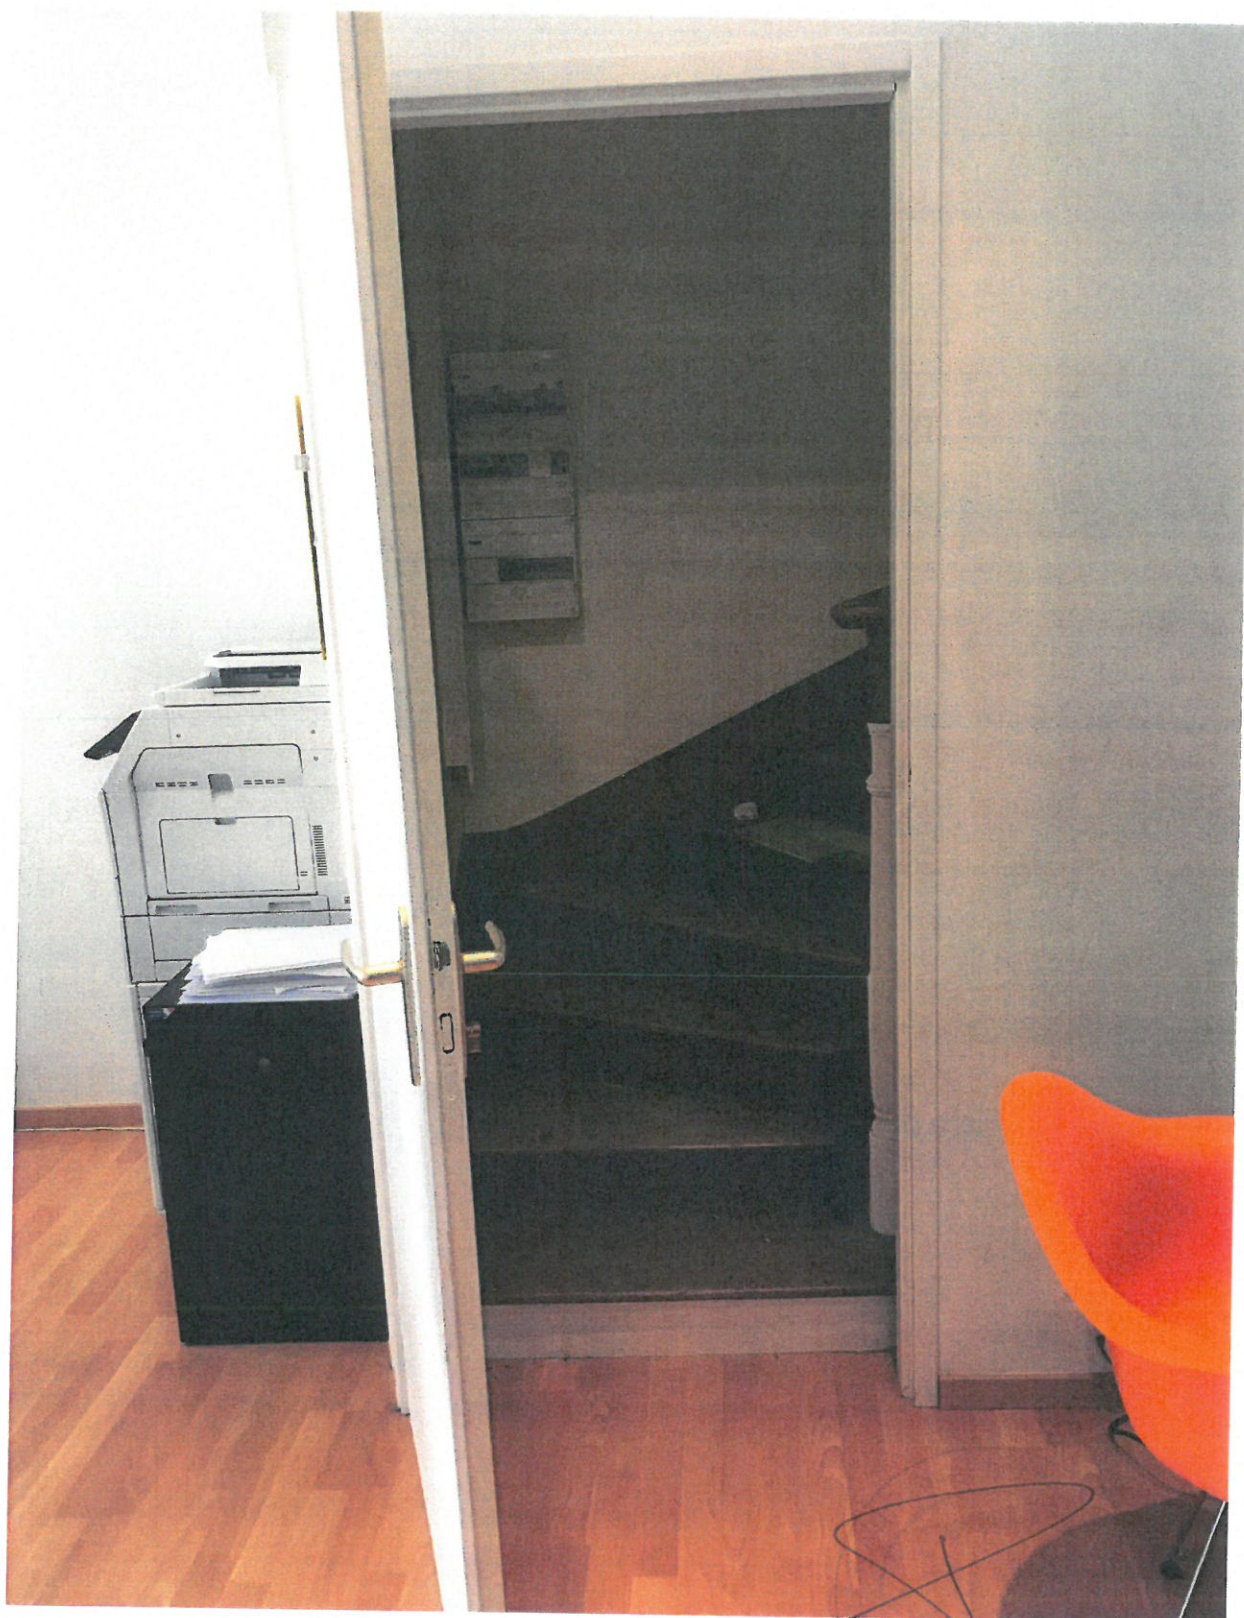
Photo 10 :

Je constate que, derrière une porte présente dans cet espace, se trouve un escalier en bois, dont l'accès à l'appartement a été condamné (photo 10). Je constate à ce niveau la présence du tableau électrique du local commercial.

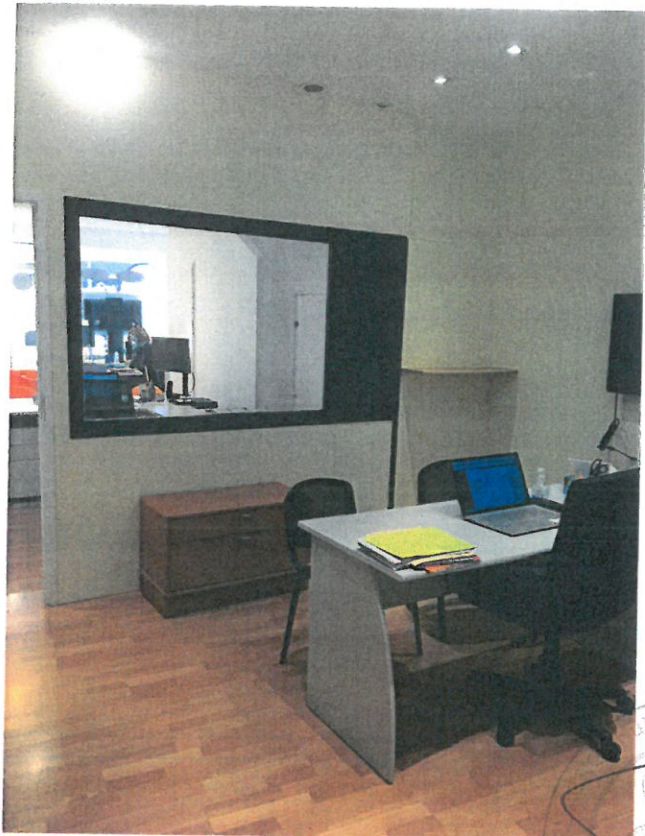
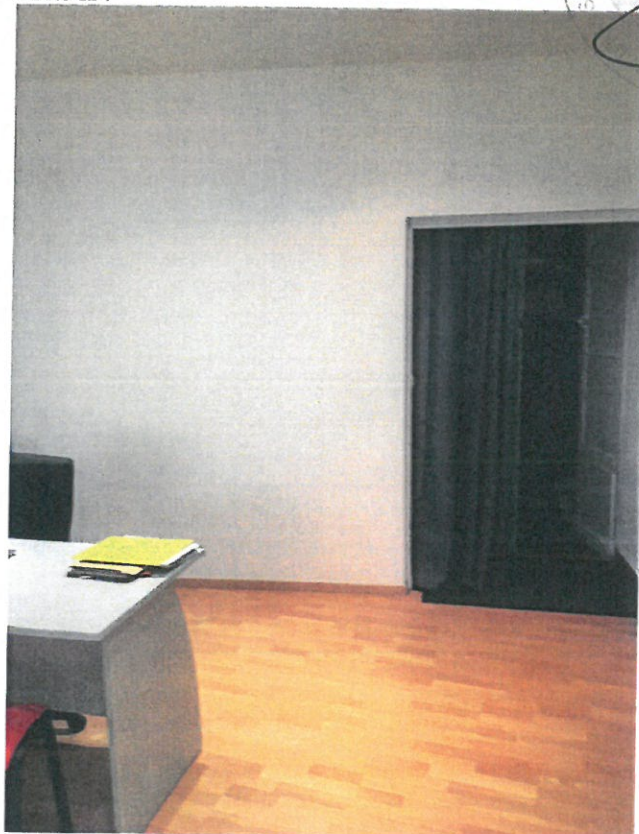
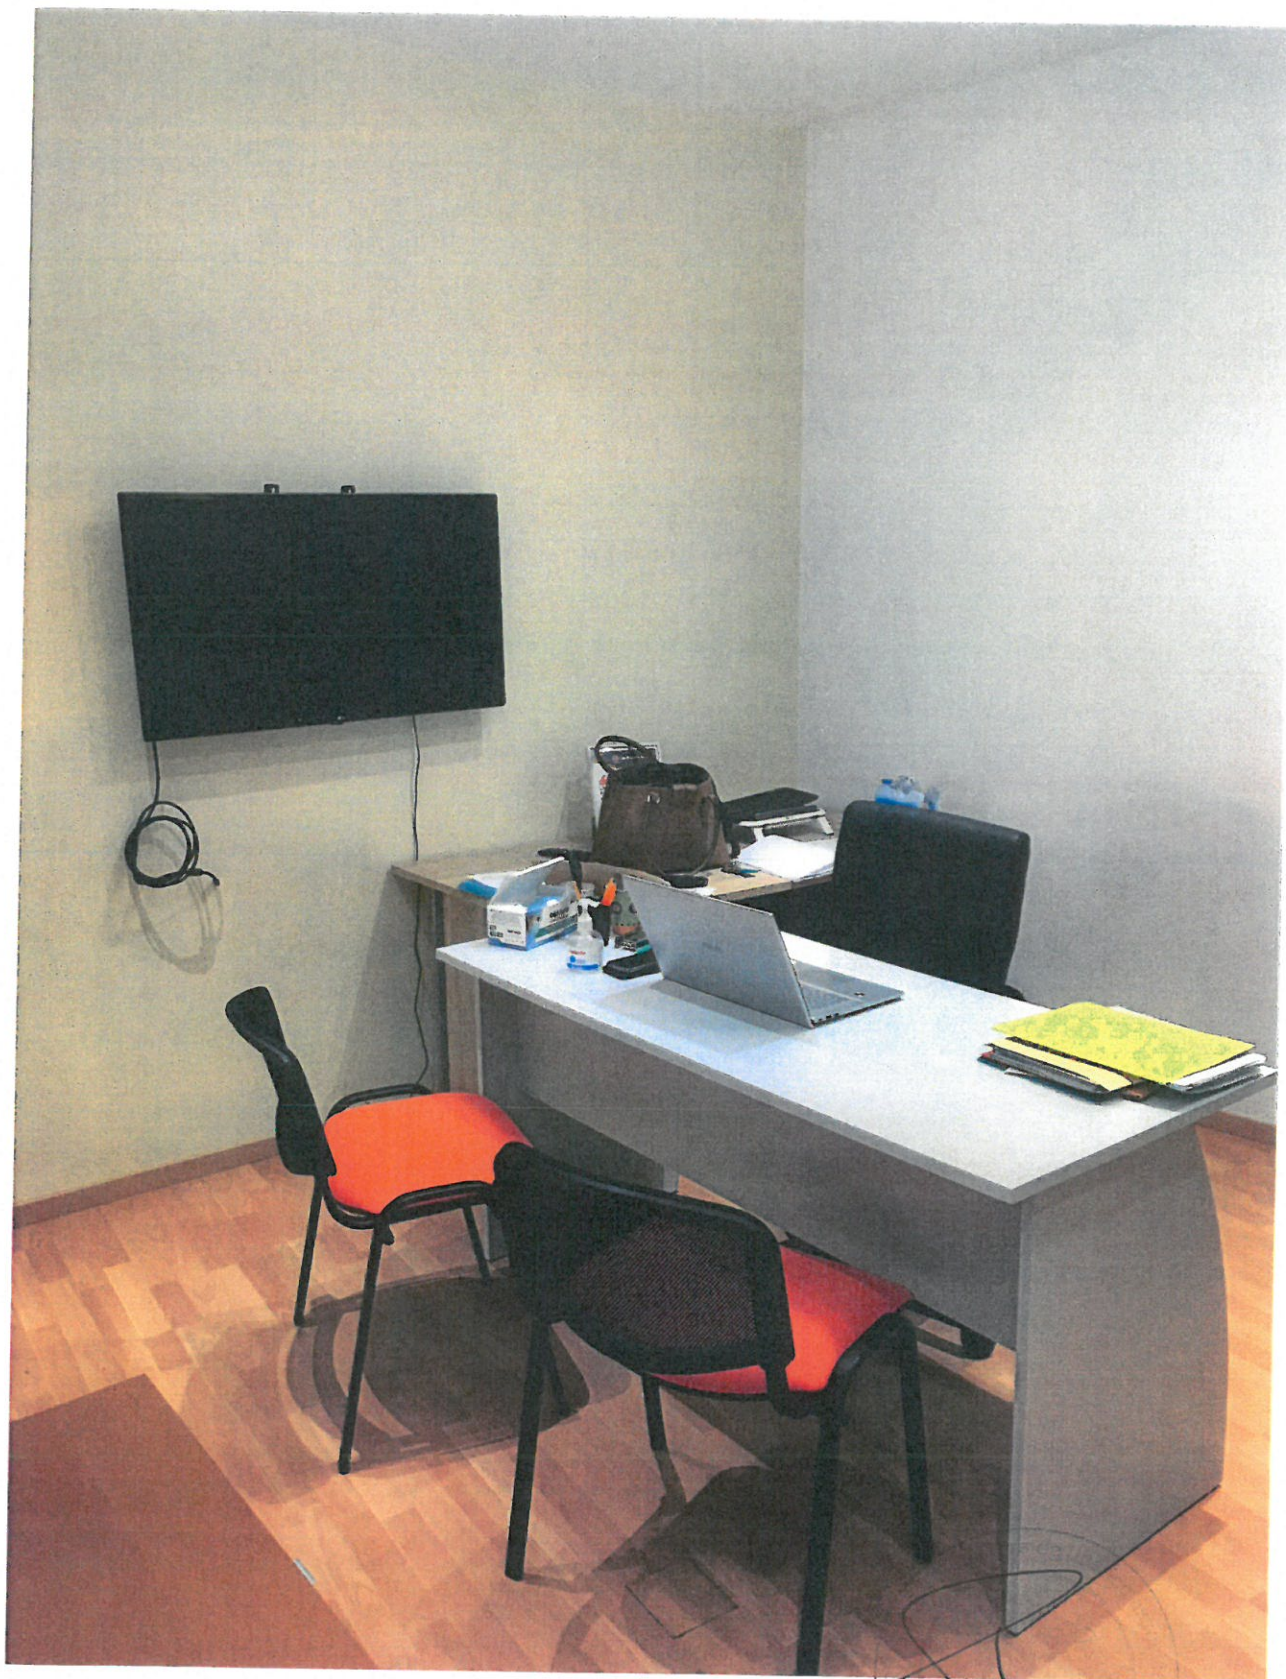
Je constate la présence, au fond de l'open-space, d'une cloison vitrée avec porte, permettant l'accès à un vaste bureau (photos 11 à 13), composé actuellement d'un seul poste de travail. Mêmes constatations que précédemment concernant le sol, murs et plafond (également de facture récente et sans dégâts apparents).

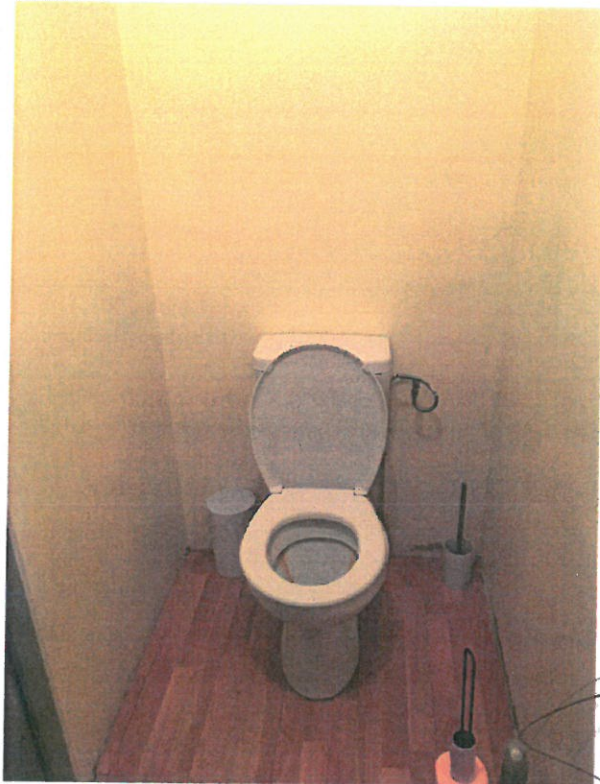
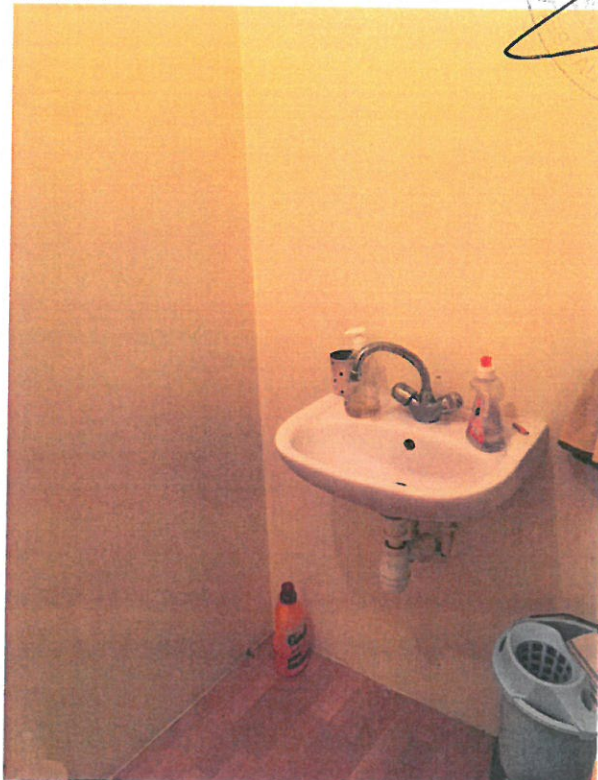
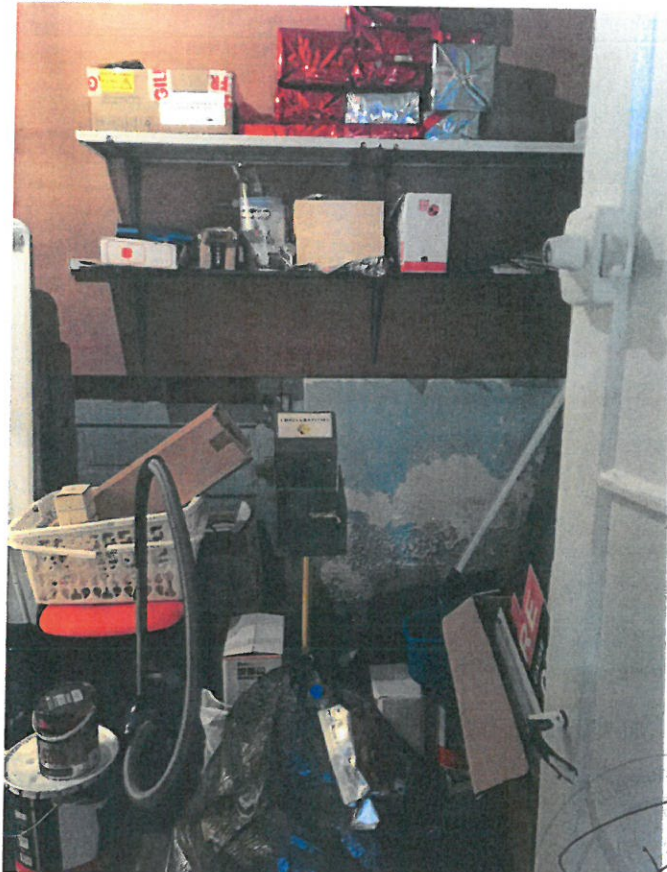
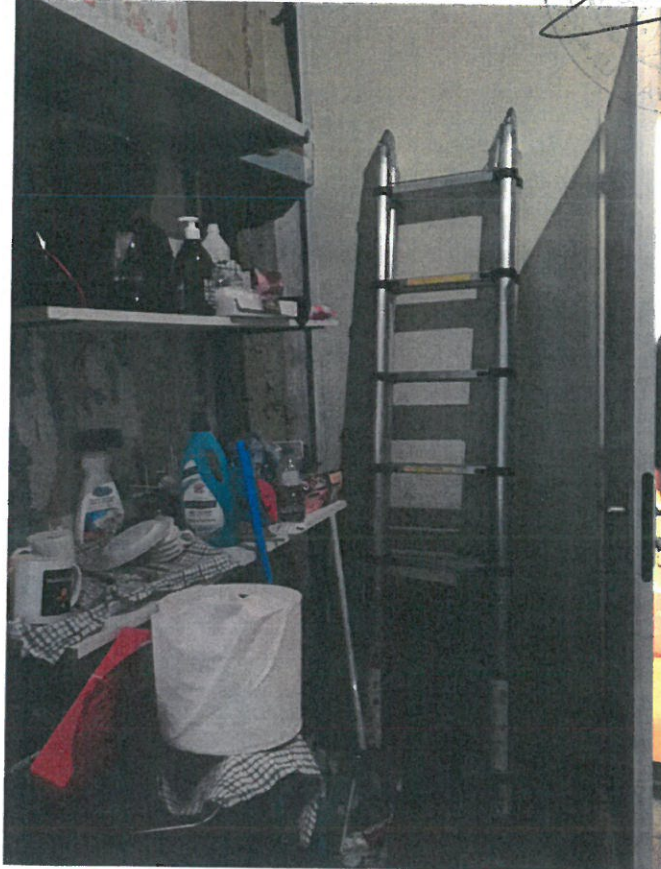
Je constate la présence, depuis ce bureau, d'une porte, cachée par un rideau, vers une arrière-boutique (photos 14 à 17). Cette arrière-boutique est en état brut (dalle en béton, murs et plafond bruts), avec présence d'étagères métalliques. Elle fait office d'espace de stockage. Je constate dans ce local la présence d'une porte isoplane, permettant l'accès à un cabinet de toilettes, composé d'une cuvette en grés émaillé blanc et abatant (la chasse d'eau est en état de fonctionnement), et d'un lavabo muni d'un robinet mélangeur. Le sol de ce cabinet de toilette est un parquet flottant. Les murs et le plafond sont peints.
