## PROCES VERBAL DE DESCRIPTION DES LIEUX

(articles R.322-1 à R.322-3 du Code des procédures civiles d'exécution)

Certifie m'être rendu ce jour à 09 heures, 11 rue Gambetta 17400 Saint Jean d'Angely, à l'effet de procéder à la description de l'ensemble immobilier s'y trouvant, cadastré section AE n° plan 0160 pour 1 a et 49 ca, et dont le propriétaire est la société civile immobilière CAMINVEST 1, immatriculée au RCS de Saintes sous le numéro 492 732 813, dont le siège social est 11 rue Gambetta 17400 Saint Jean d'Angely, représentée par ses cogérants M. FABRE Jean-Sébastien, né le 30/05/72 à ASNIERES SUR SEINE et Mme PELTZER Tracy Lynn, née le 14/02/75 aux USA

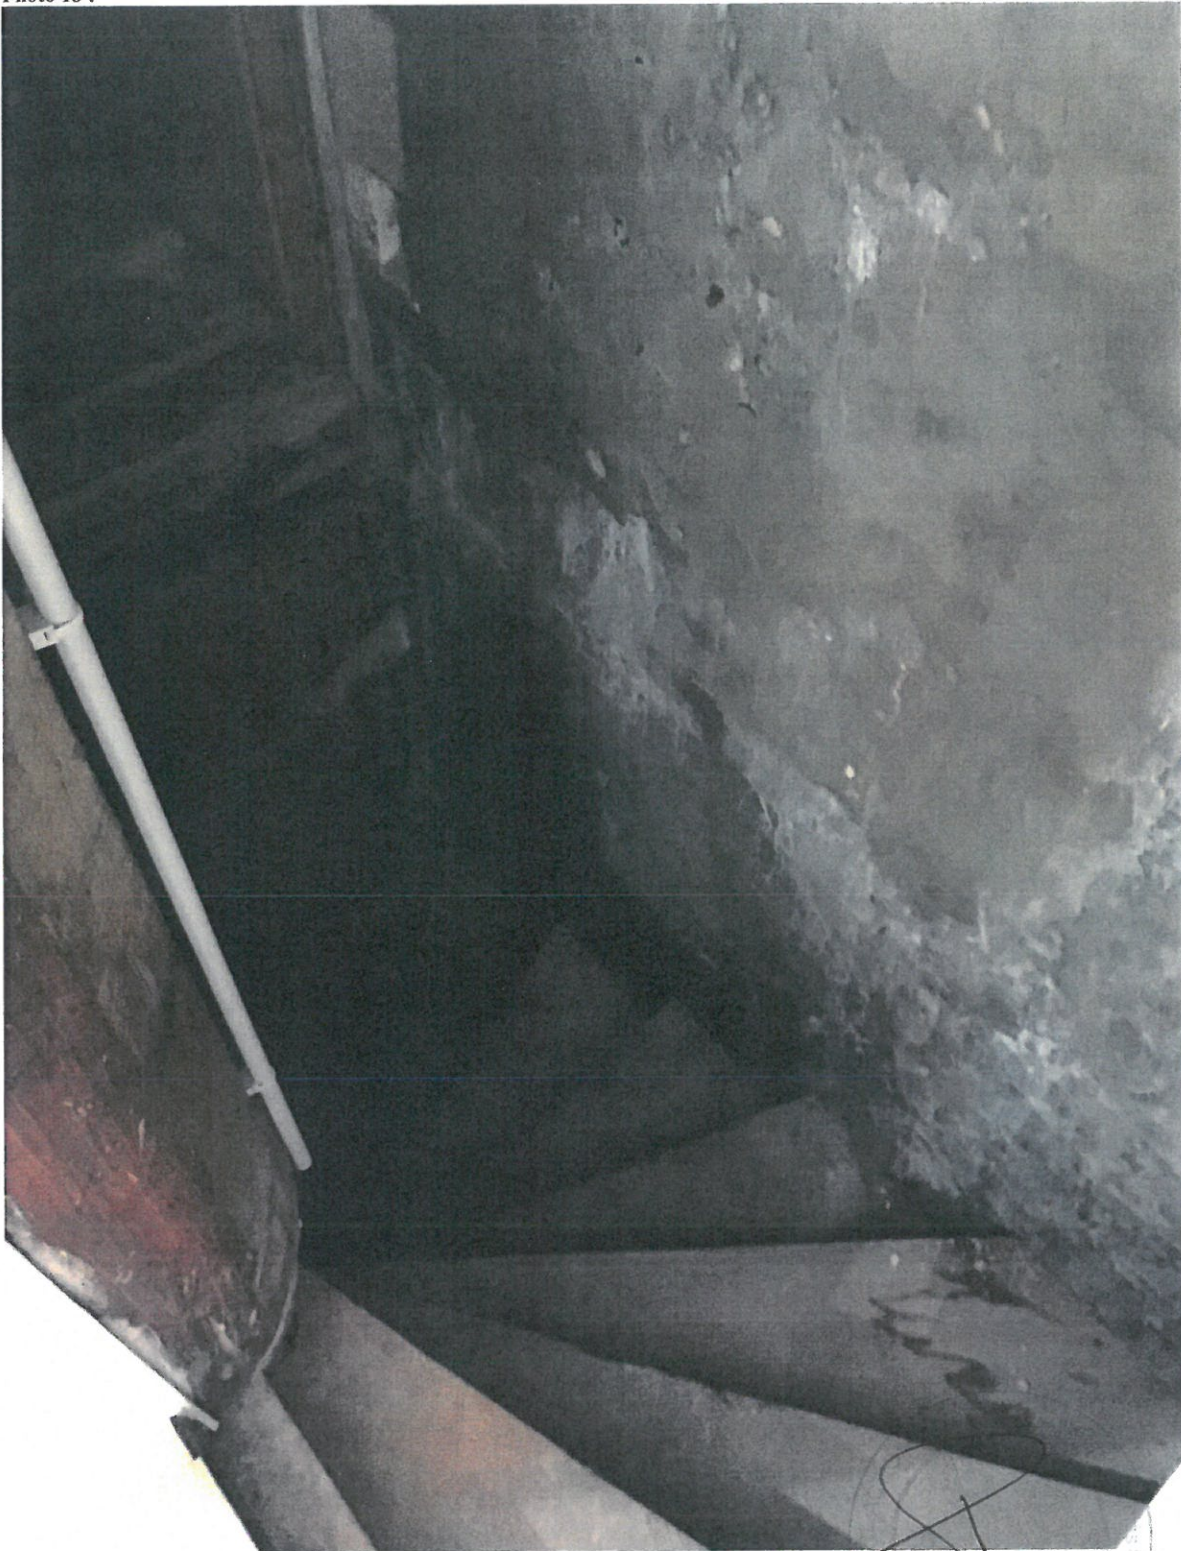
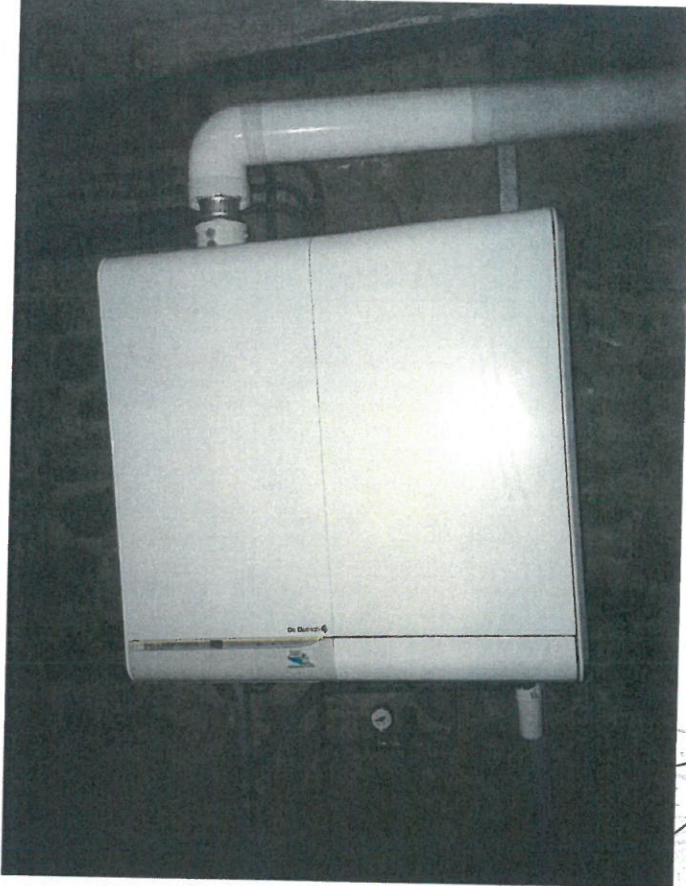
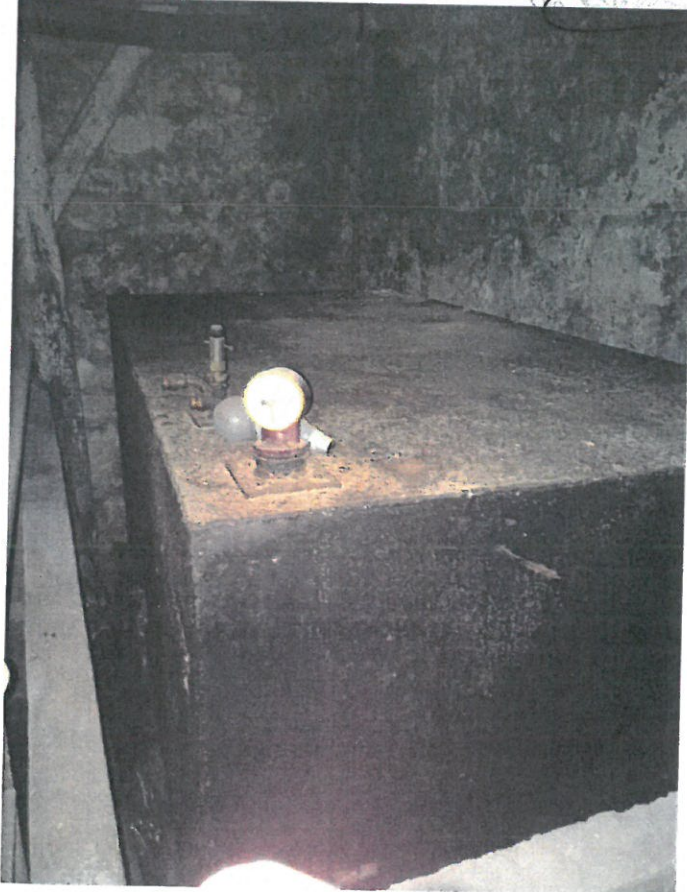
Je constate la présence d'une seconde porte en bois au niveau de l'open-space qui descend vers une cave (photos 18 à 20). L'escalier est en état brut. Le sol de la cave est en terre avec présence de cailloux, les murs et le plafond sont en état brut. Le lieu est sombre et peu éclairé. Je note la présence d'un espace composé d'étagères en bois posées sur le mur (état ancien). Je note la présence d'une chaudière à condensation de marque De Dietrich et d'une cuve ancienne de fuel. Je note la présence une seconde cave dont l'entrée est cachée par des planches posées à même le sol (état brut).

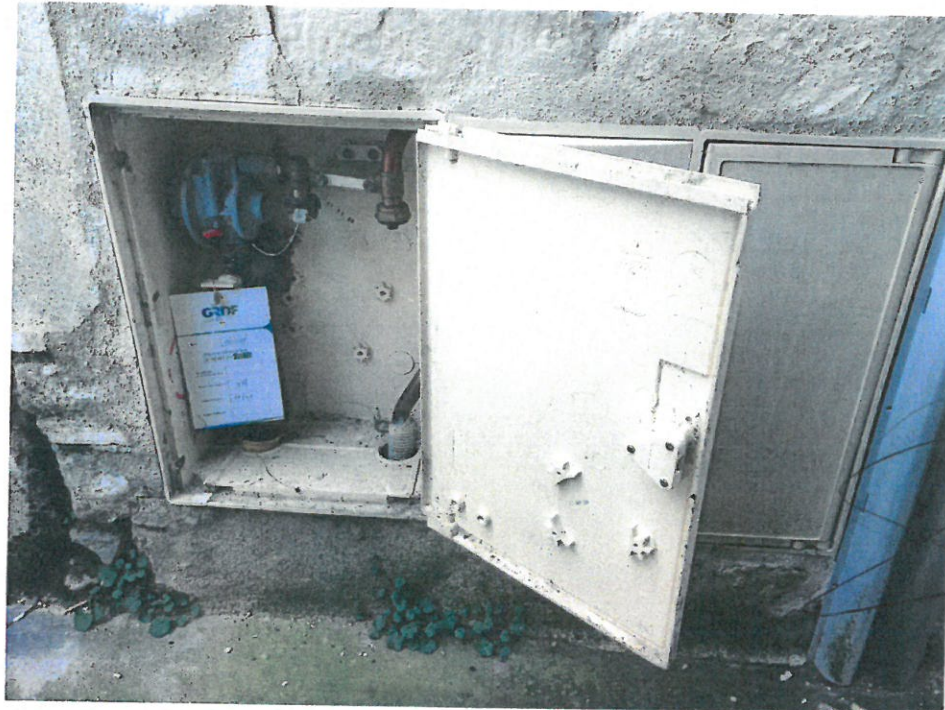
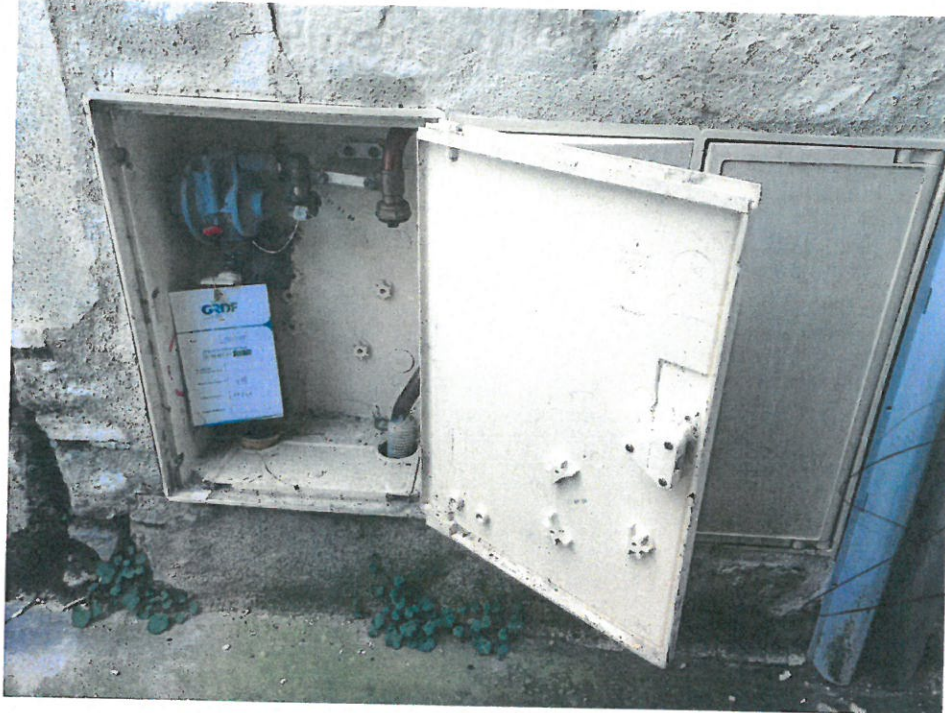
Photo 21 :

Je constate la présence d'un compteur gaz sur le côté de l'immeuble, rue Griffon (photo 21). Je constate que ce compteur semble ne pas avoir été relevé depuis le 29/03/2017 tel qu'indiqué par une affiche présente posée par la société GRDF.

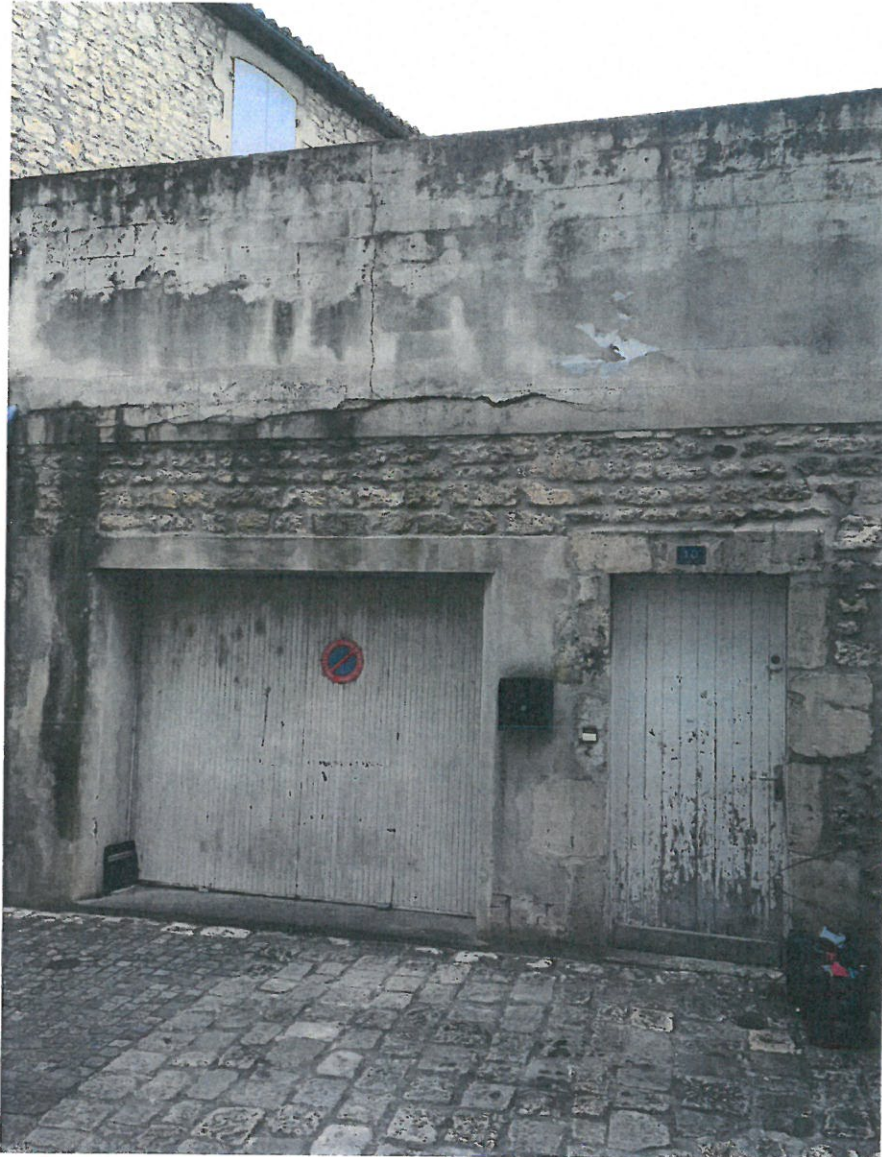
Photo 22 :

Je constate que la façade est en pierre, en état brut et usagé (présence de deux fissures). La porte d'entrée et la porte de garage sont de factures anciennes. Je constate la présence d'une sonnette et d'une boîte aux lettres (cassée).

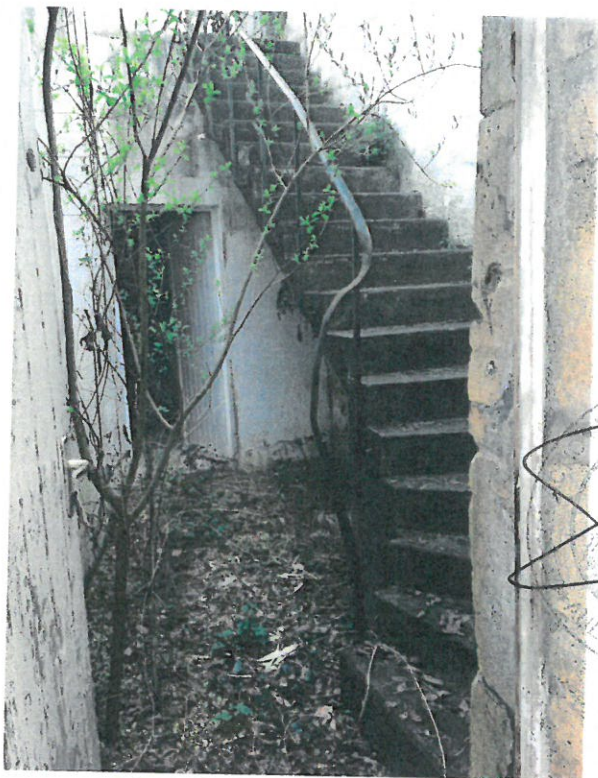
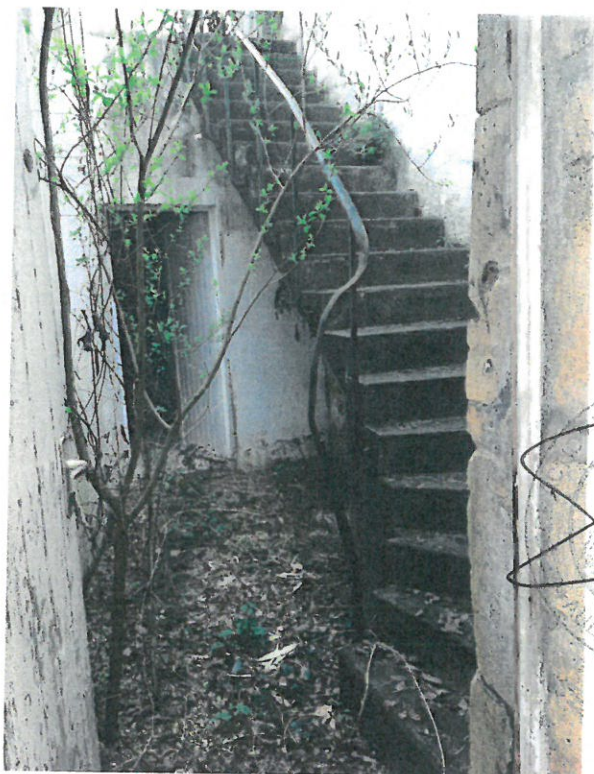
Photo 23 :

La porte d'entrée ouvre sur une petite cour, non entretenue, avec présence d'une forte végétation (photo 23) :

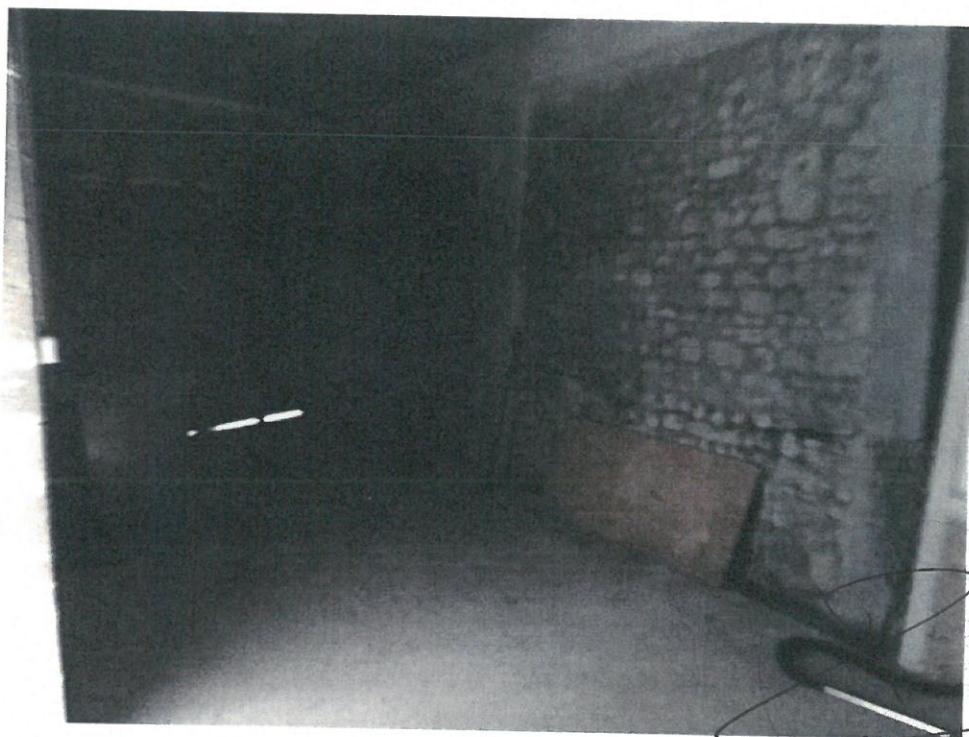
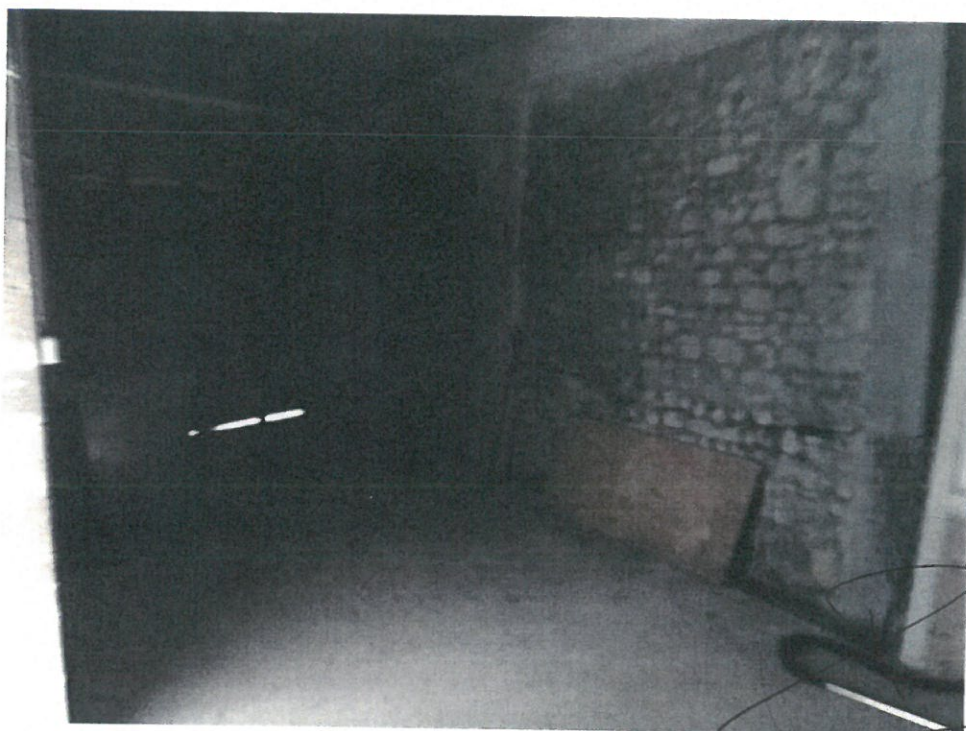
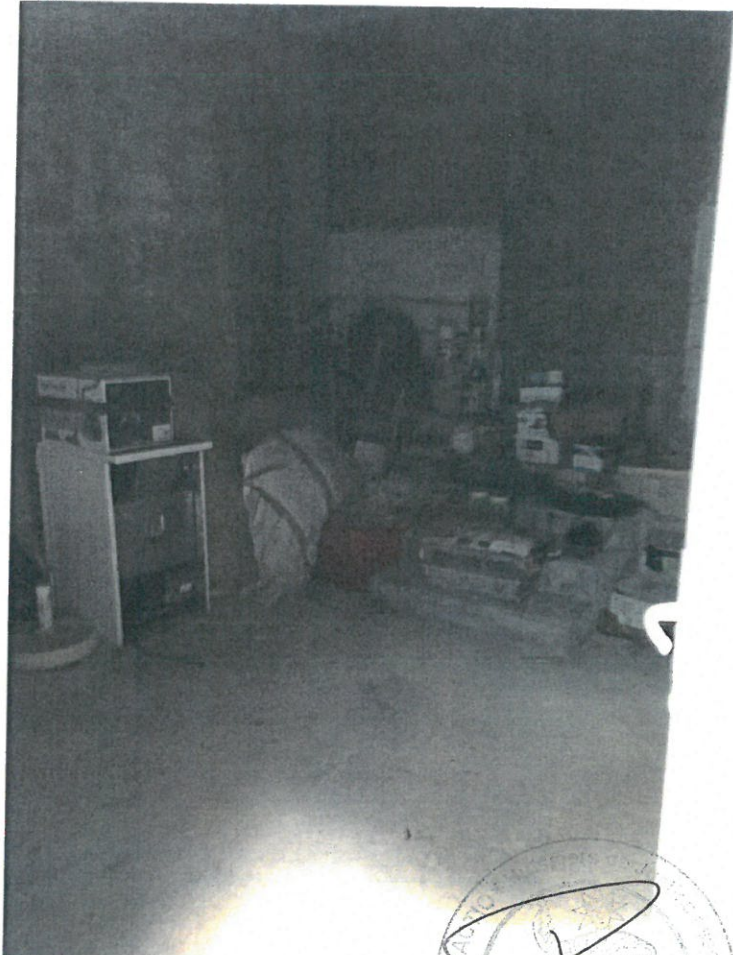
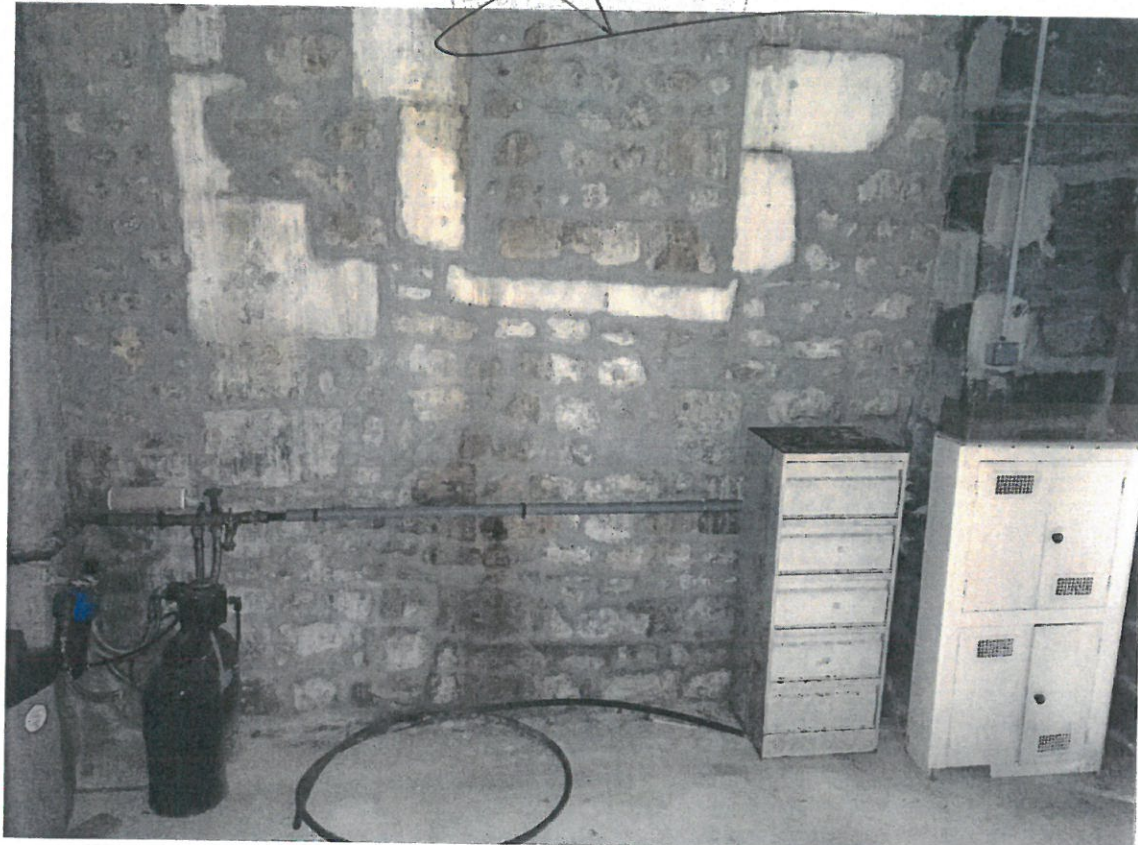
Une porte de facture ancienne, au fond de la cour, permet l'accès à un vaste garage (et dont la porte donne rue de l'Abbaye). Il est vide, hormis quelques objets sans valeur, murs et sol en état brut (photos 24 à 26). Je note la présence d'un adoucisseur d'eau.

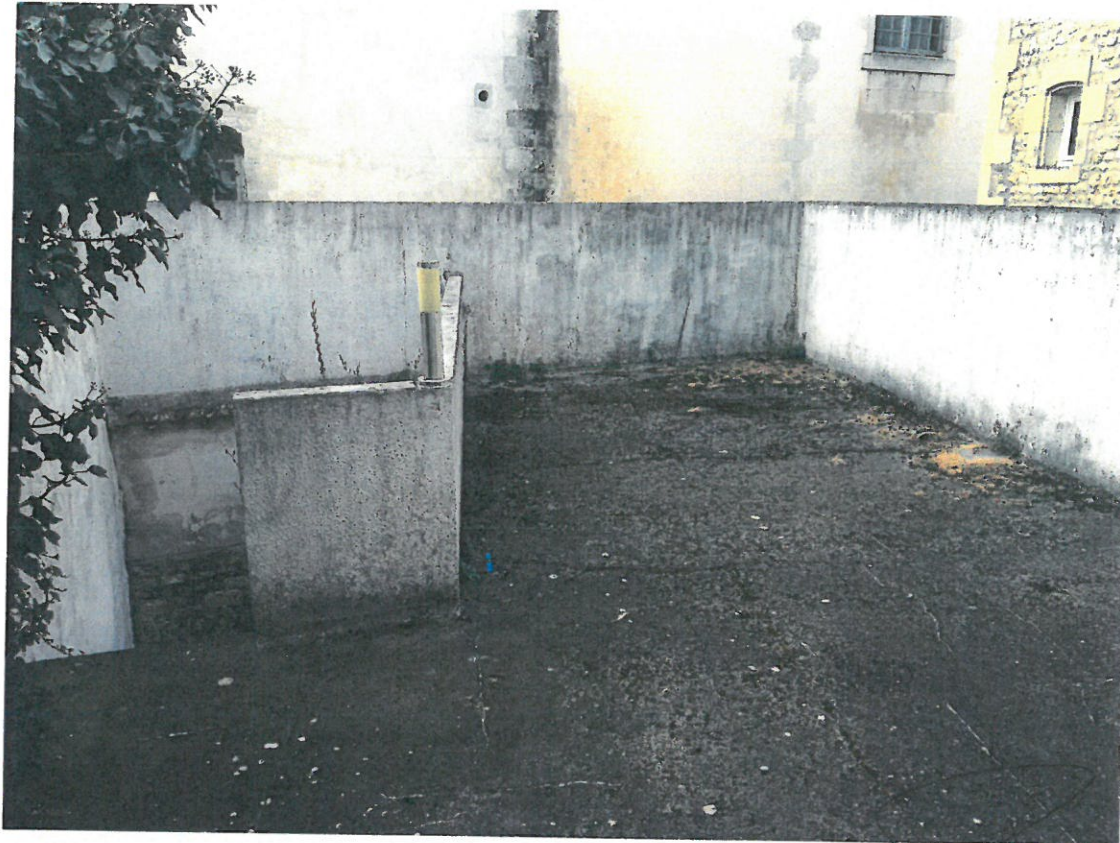
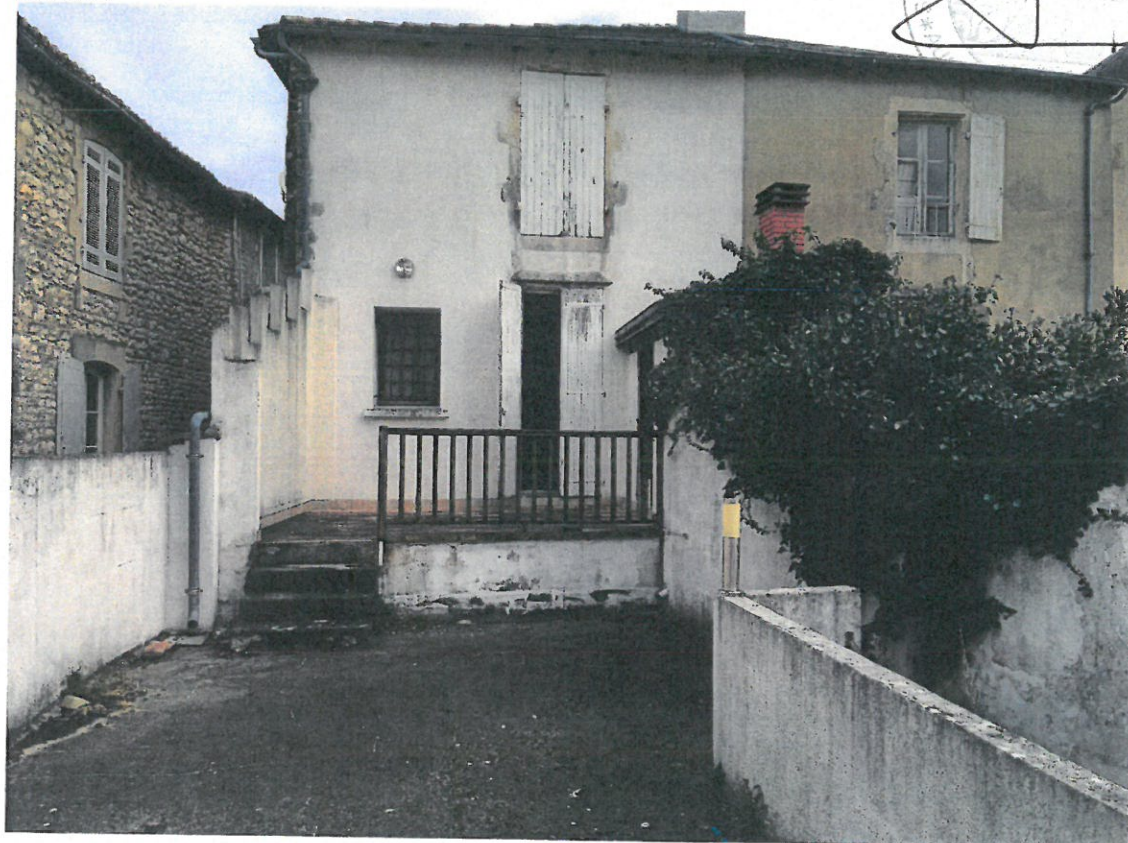
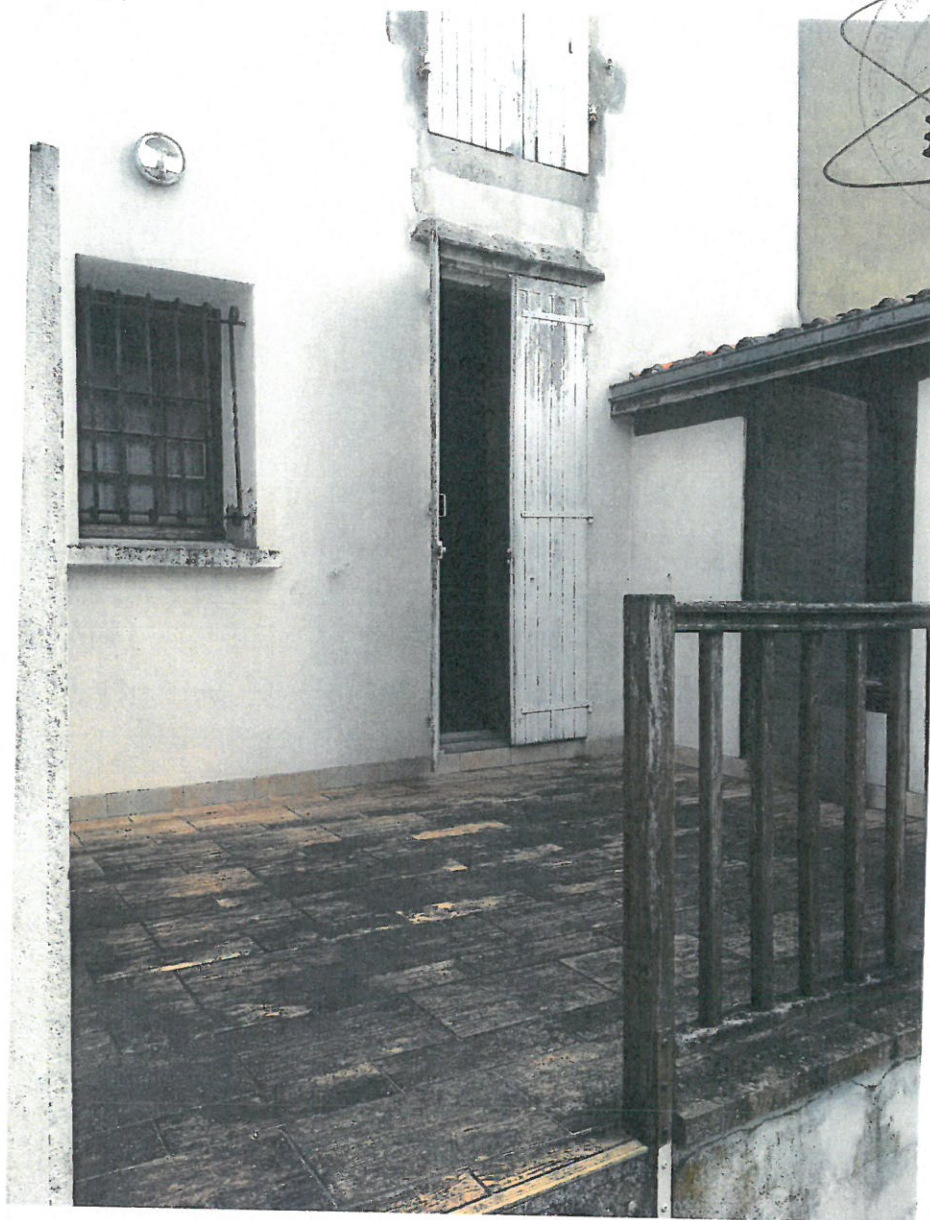
L'escalier de la cour donne accès à une première terrasse, puis une seconde surélevée donnant accès au logement (photos 27 à 29). Le sol et les murs de ces terrasses sont en état brut, avec présence de mousse. Il existe une main courante en bois (de facture ancienne) et de deux luminaires extérieurs.

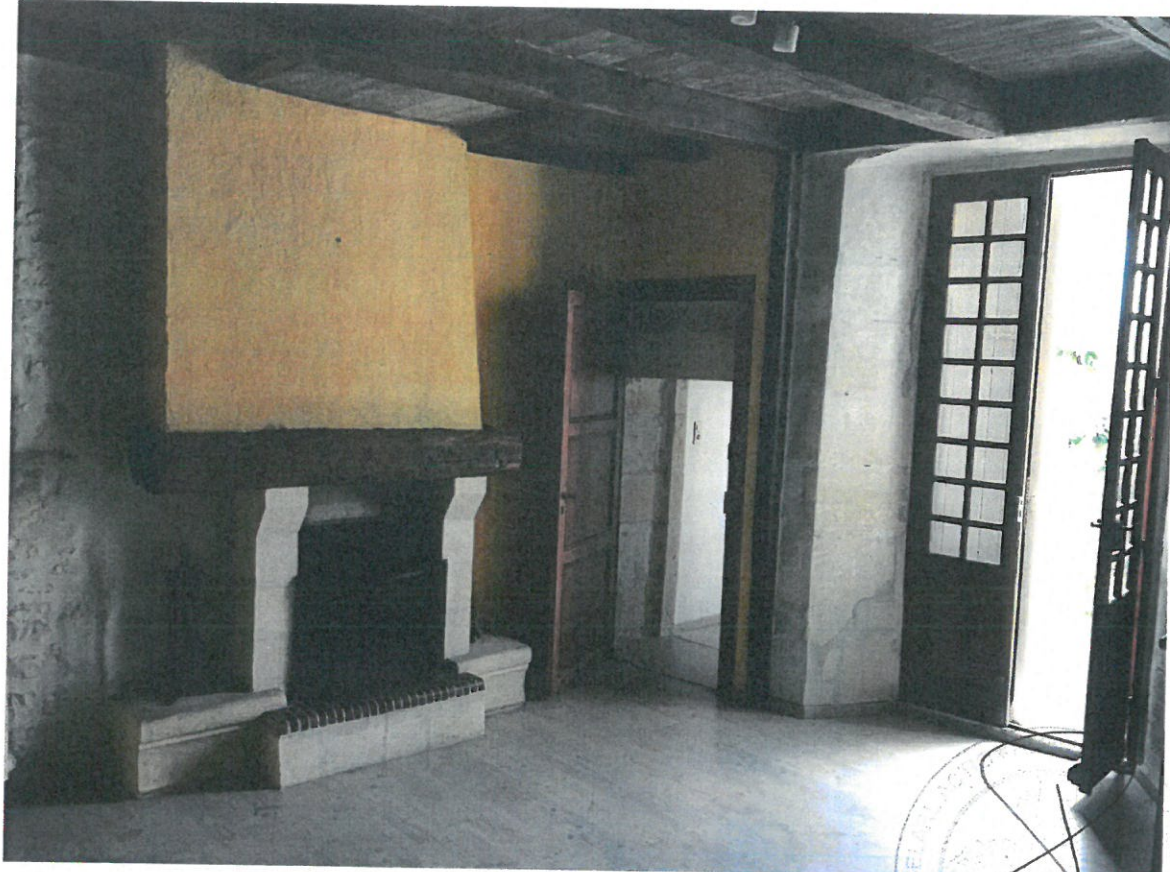
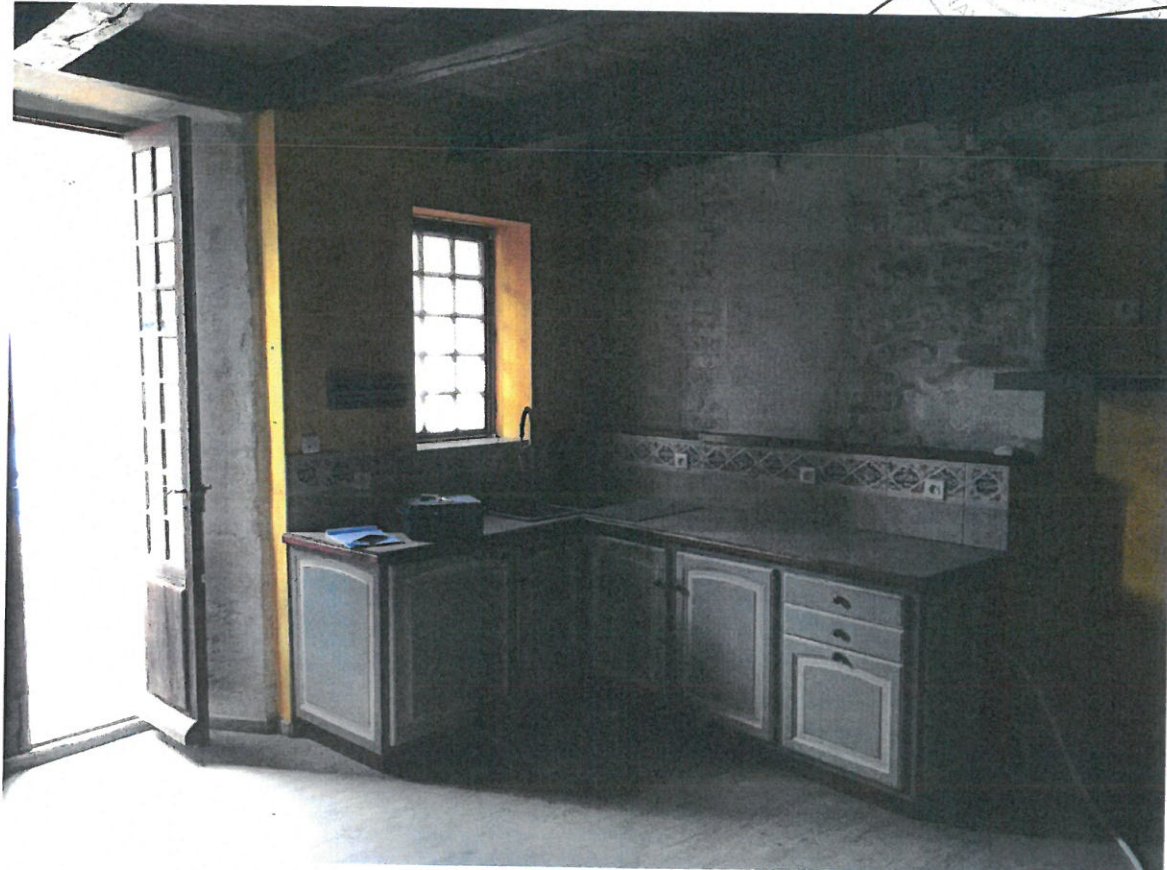
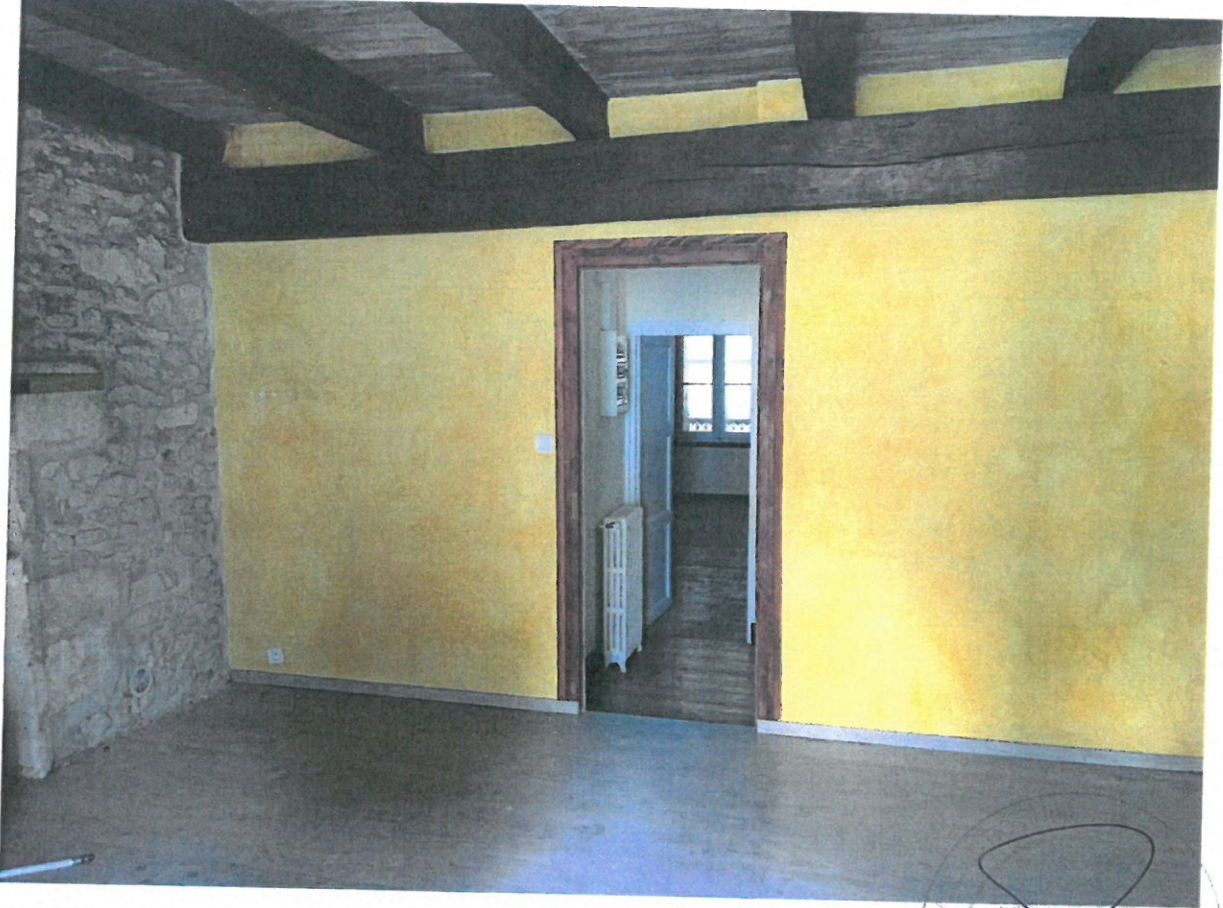
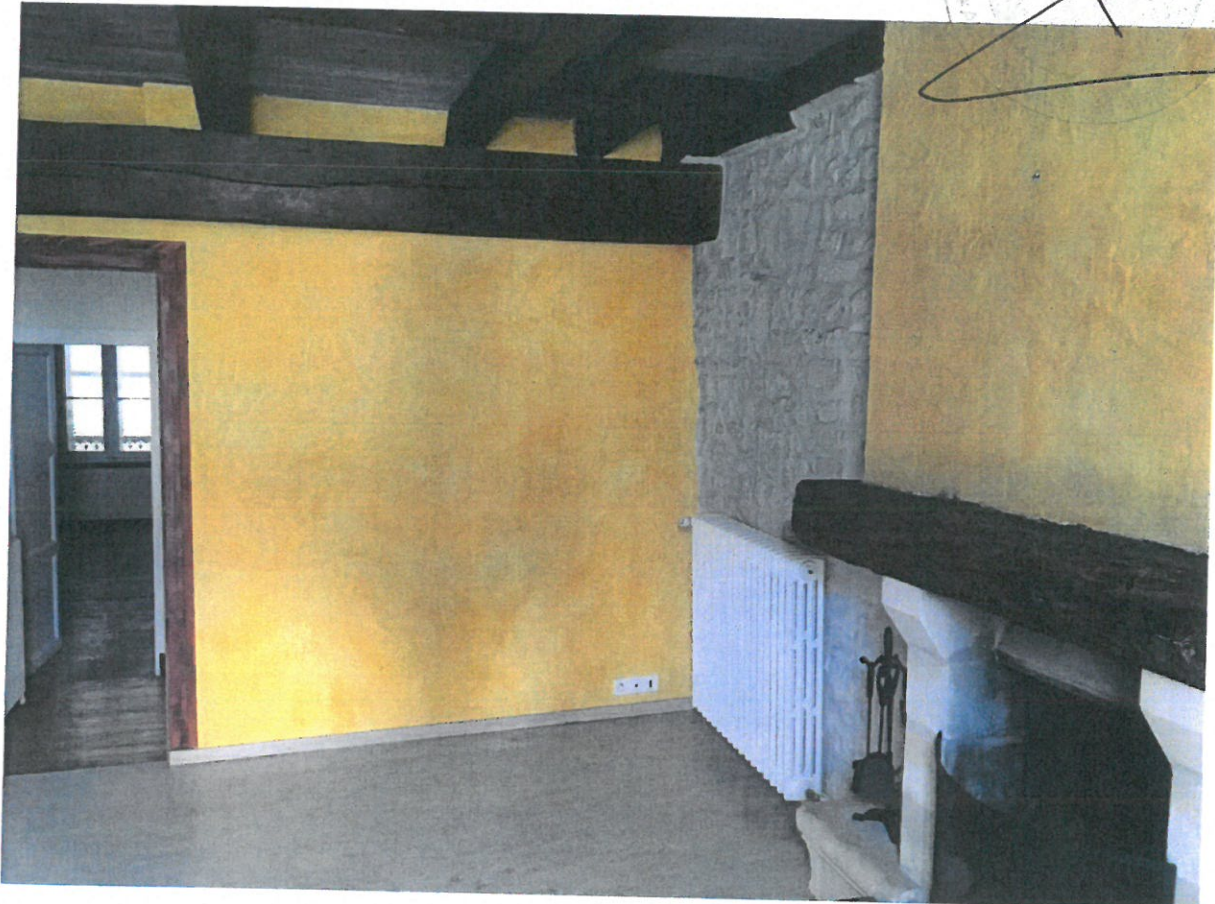
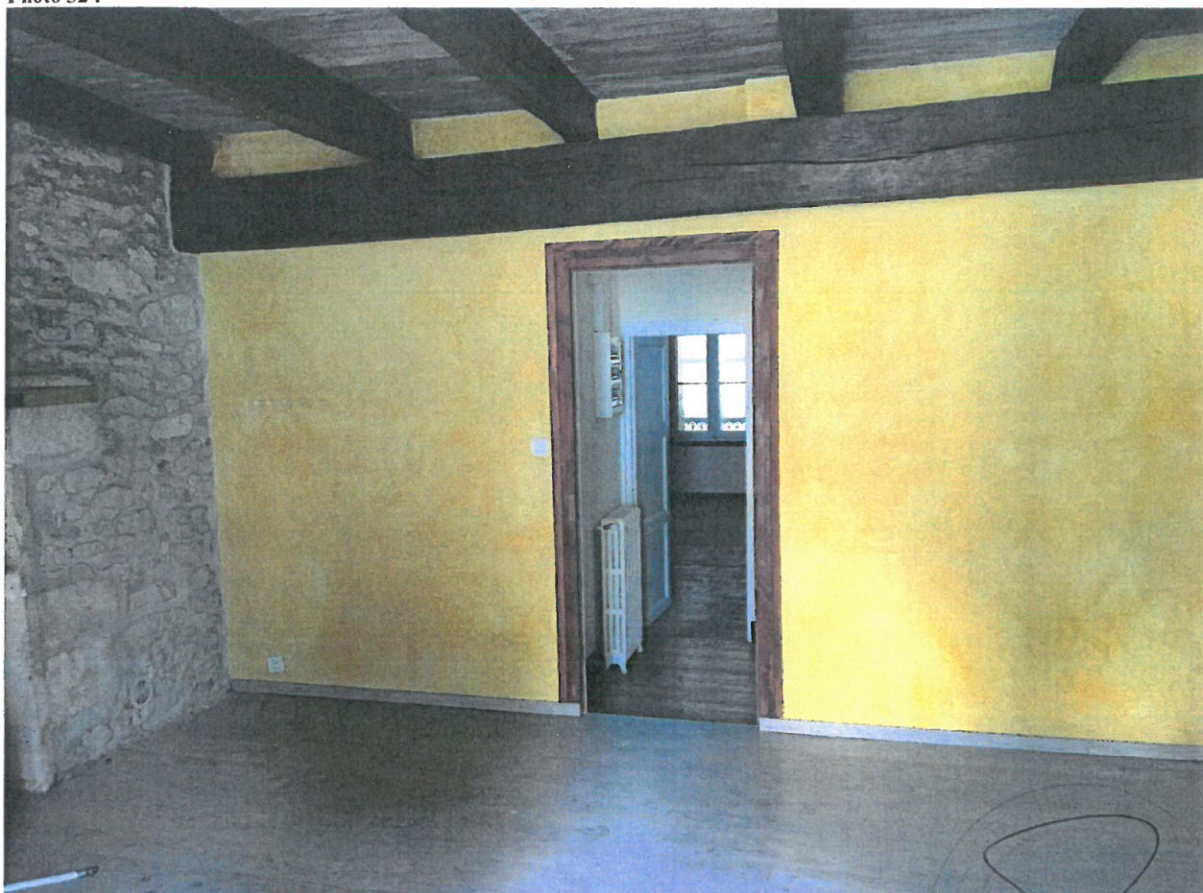
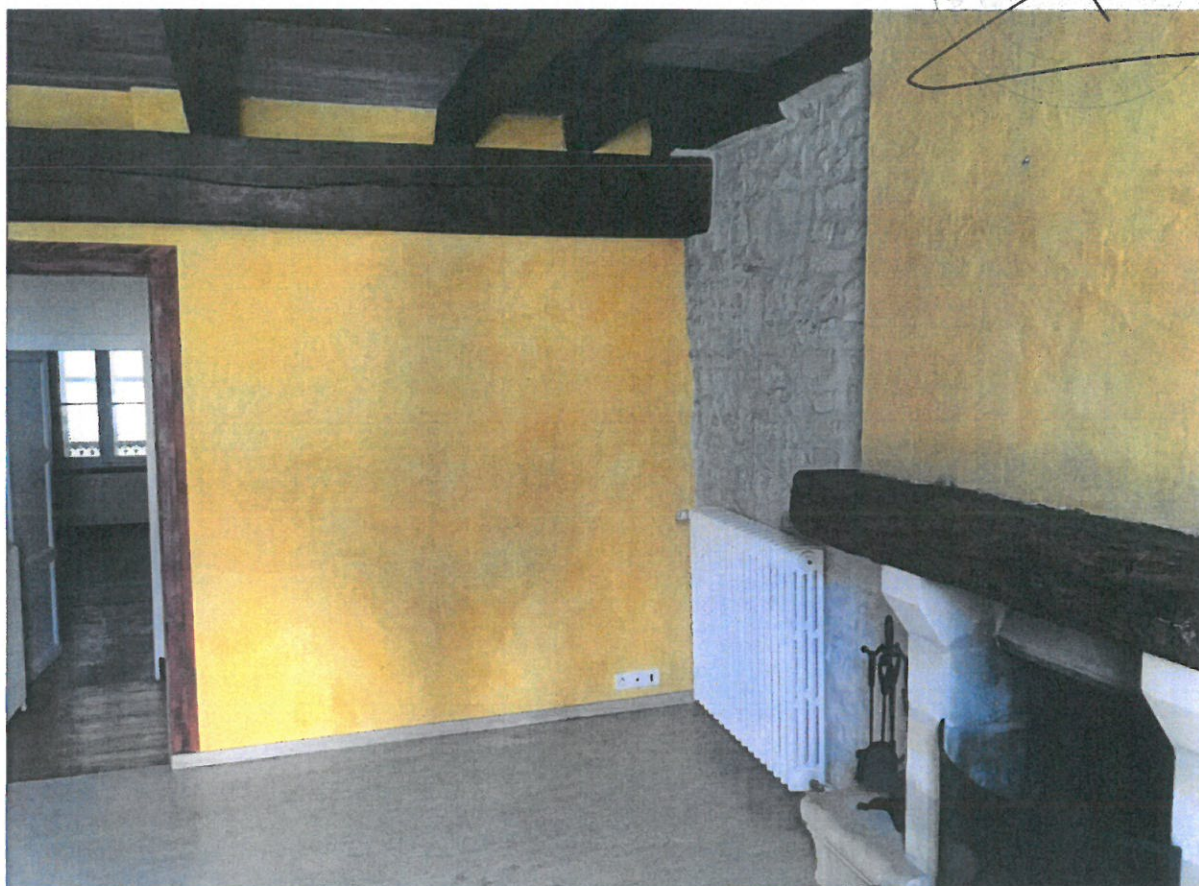
La porte ouvre sur une vaste cuisine (photos 30 à 33). Les murs sont en pierre pour la moitié, l'autre moitié est peinte. Le sol est en parquet flottant. Il existe une cheminée et un radiateur gaz. Le plafond est un lambri avec poutres apparentes, avec présence d'un luminaire, le tout sans dégâts apparents. Je constate la présence d'une cuisine d'angle semi-équipée, comprenant un meuble d'angle bas, 5 portes, placards, et 2 tiroirs, avec plan de travail couvert de dalles carrelées, le tout sans dégâts apparents mais couvert de poussière. Je constate la présence d'un évier double en résine avec robinet mitigeur, et d'une crédence en carreaux de faïence sur toute la longueur des meubles bas (présence de 5 prises électriques murales). Je constate la présence d'une hotte aspirante de marque Fagor et d'un nécessaire pour installer une gazinière sous cette dernière. Je constate la présence de deux fenêtres, en bois simple vitrage, de facture ancienne.
