## PROCES VERBAL DE DESCRIPTION DES LIEUX

(articles R.322-1 à R.322-3 du Code des procédures civiles d'exécution)

Certifie m'être rendu ce jour à 09 heures, 11 rue Gambetta 17400 Saint Jean d'Angely, à l'effet de procéder à la description de l'ensemble immobilier s'y trouvant, cadastré section AE n° plan 0160 pour 1 a et 49 ca, et dont le propriétaire est la société civile immobilière CAMINVEST 1, immatriculée au RCS de Saintes sous le numéro 492 732 813, dont le siège social est 11 rue Gambetta 17400 Saint Jean d'Angely, représentée par ses cogérants M. FABRE Jean-Sébastien, né le 30/05/72 à ASNIERES SUR SEINE et Mme PELTZER Tracy Lynn, née le 14/02/75 aux USA

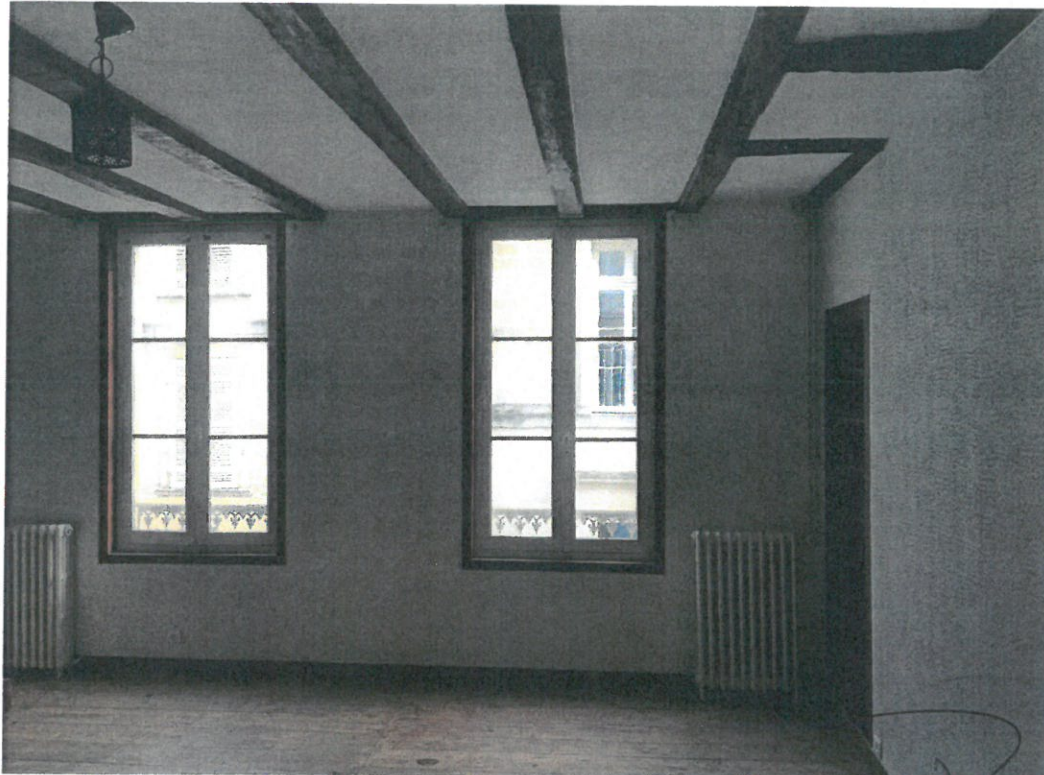
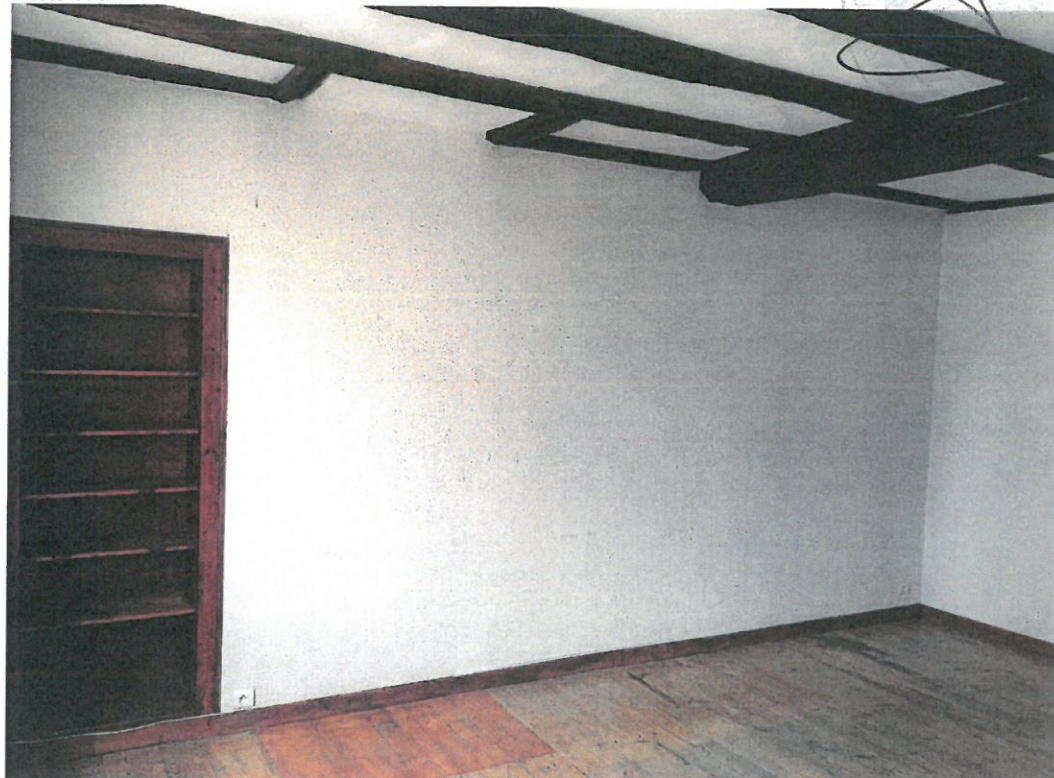
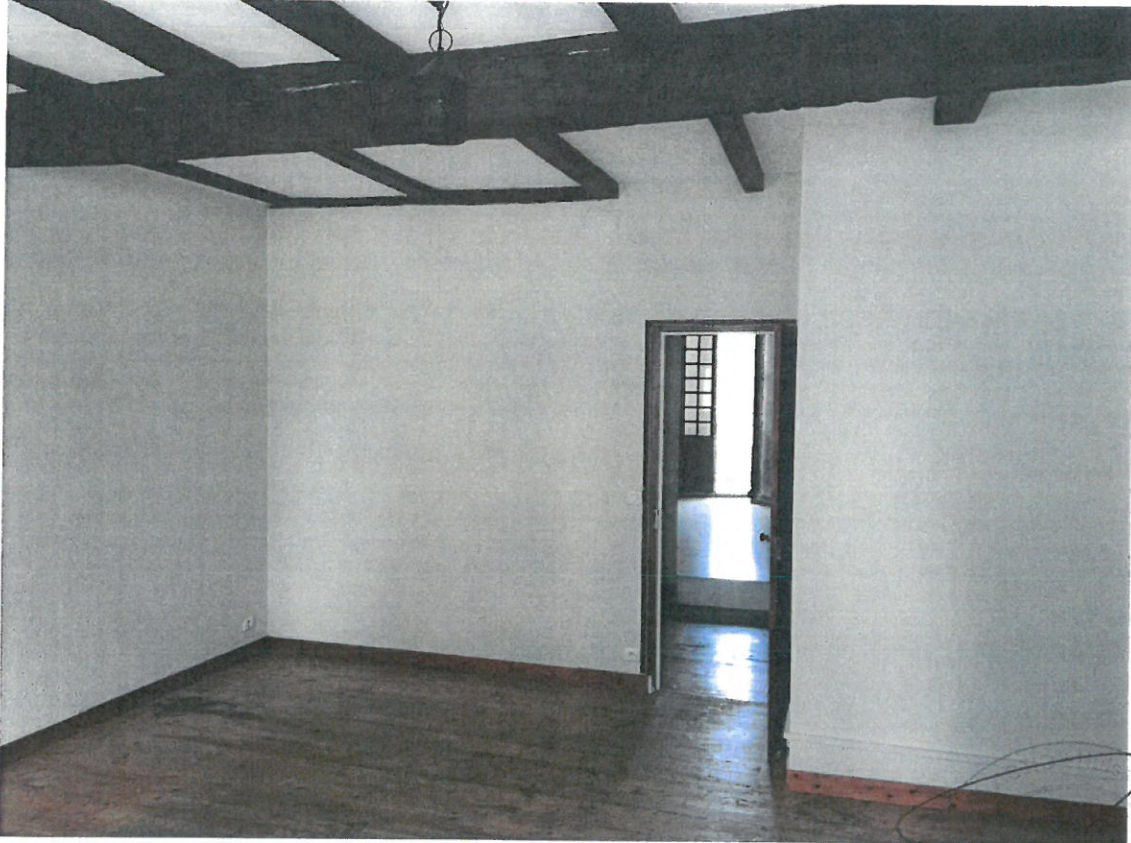
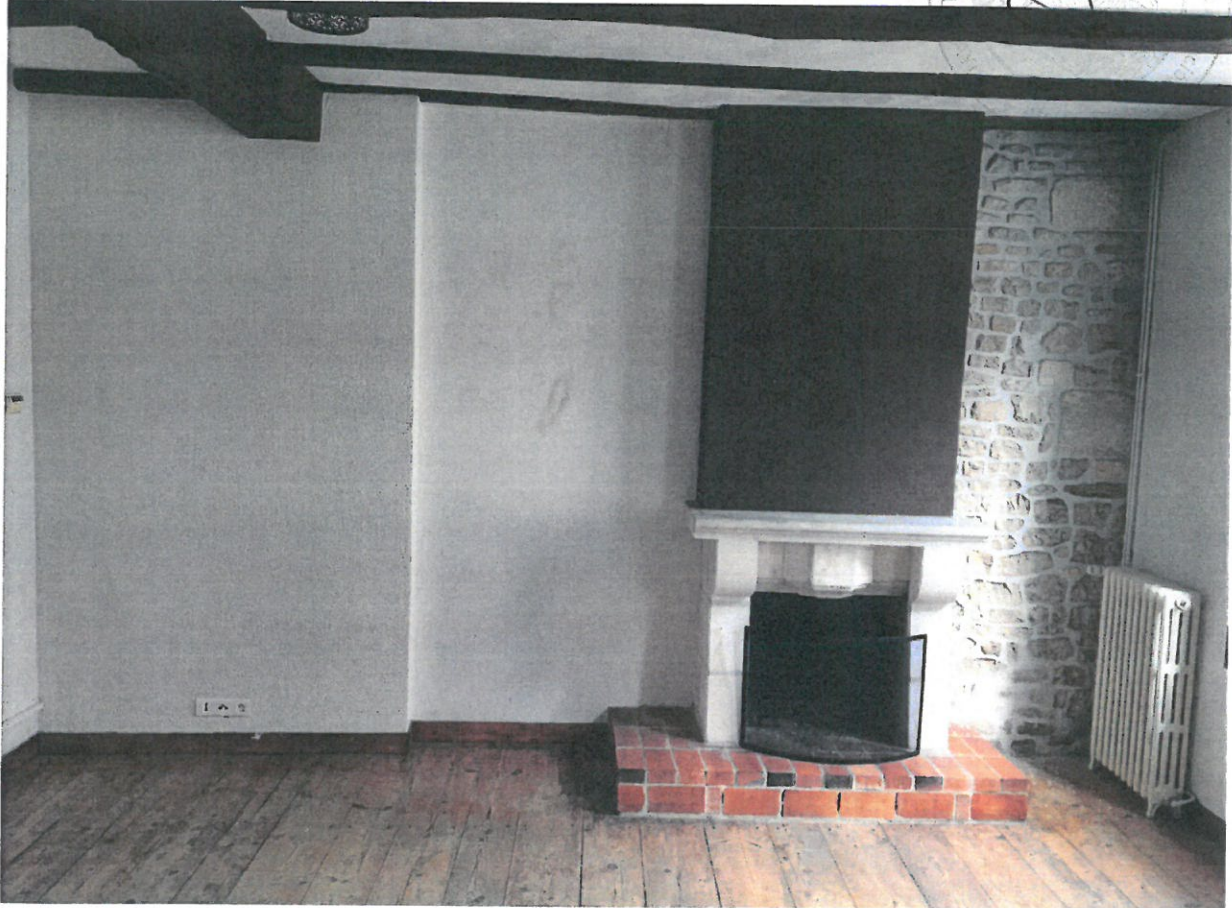
Une porte en bois, de facture ancienne, donne ensuite accès à une pièce à vivre (photo 43 à 46). Le sol est en parquet ancien, de bonne facture. Les murs sont peints (quelques traces d'humidité), tout comme le plafond, avec présence de poutres apparentes. La pièce comprend un luminaire au plafond, une étagère en bois incrustée dans un des murs (avec 6 étagères présentes), deux radiateurs gaz, une cheminée, et un thermostat pour le chauffage. Je constate la présence de deux fenêtres double en bois, de facture très ancienne mais en état de fonctionnement, avec volets double en bois (très usagés), donnant sur la rue Gambetta (rue semi-piétonne).

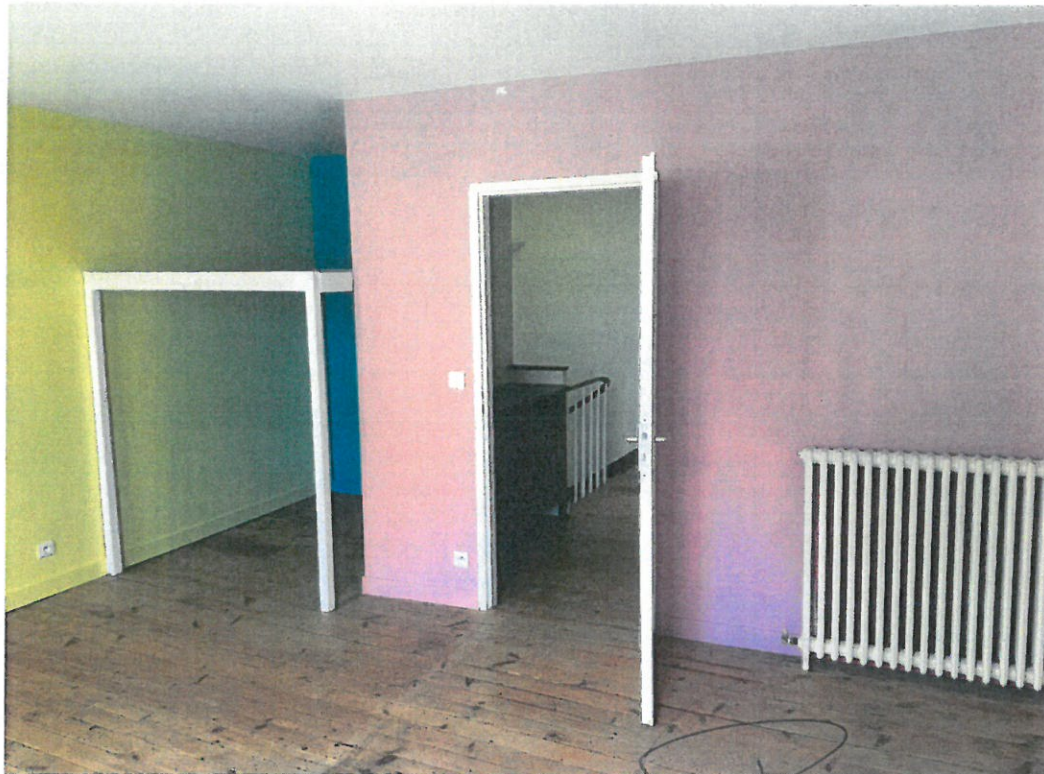
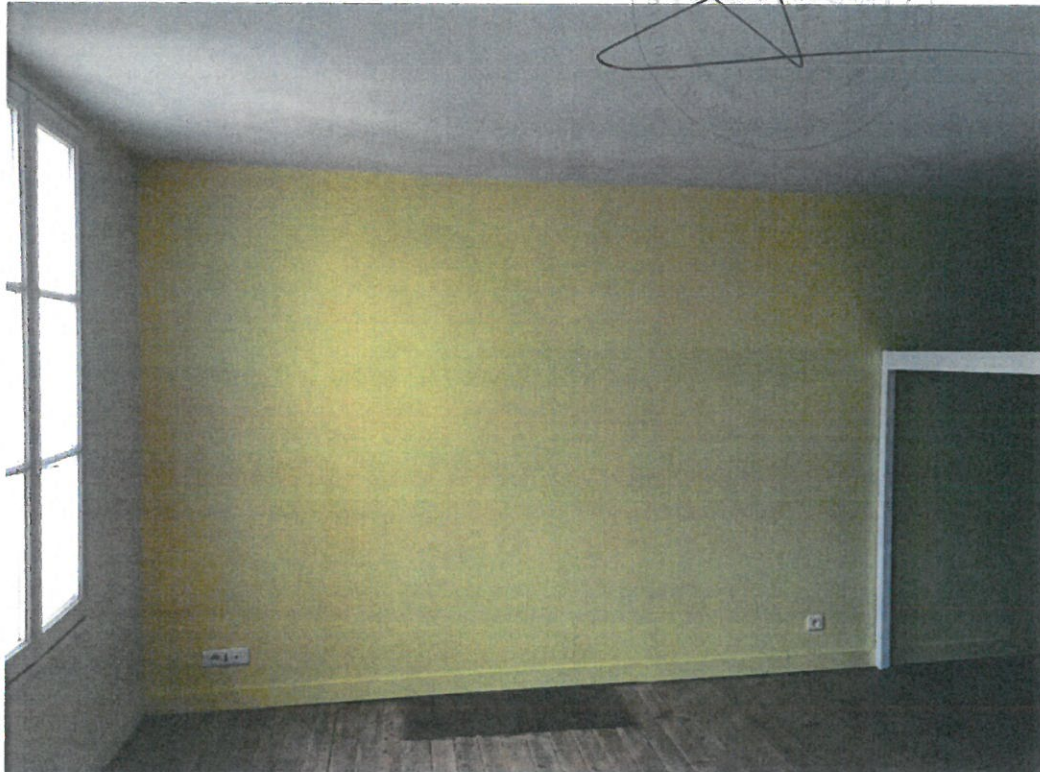
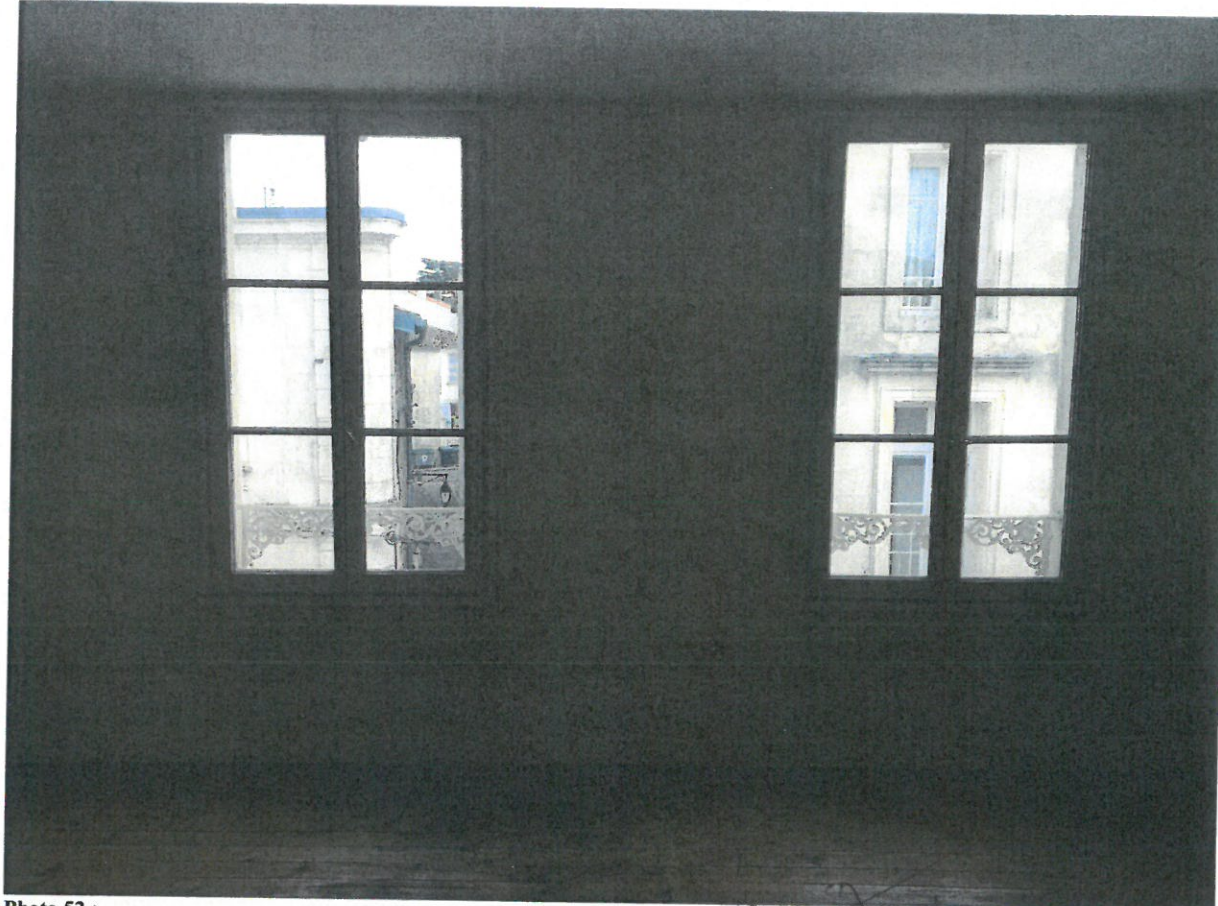
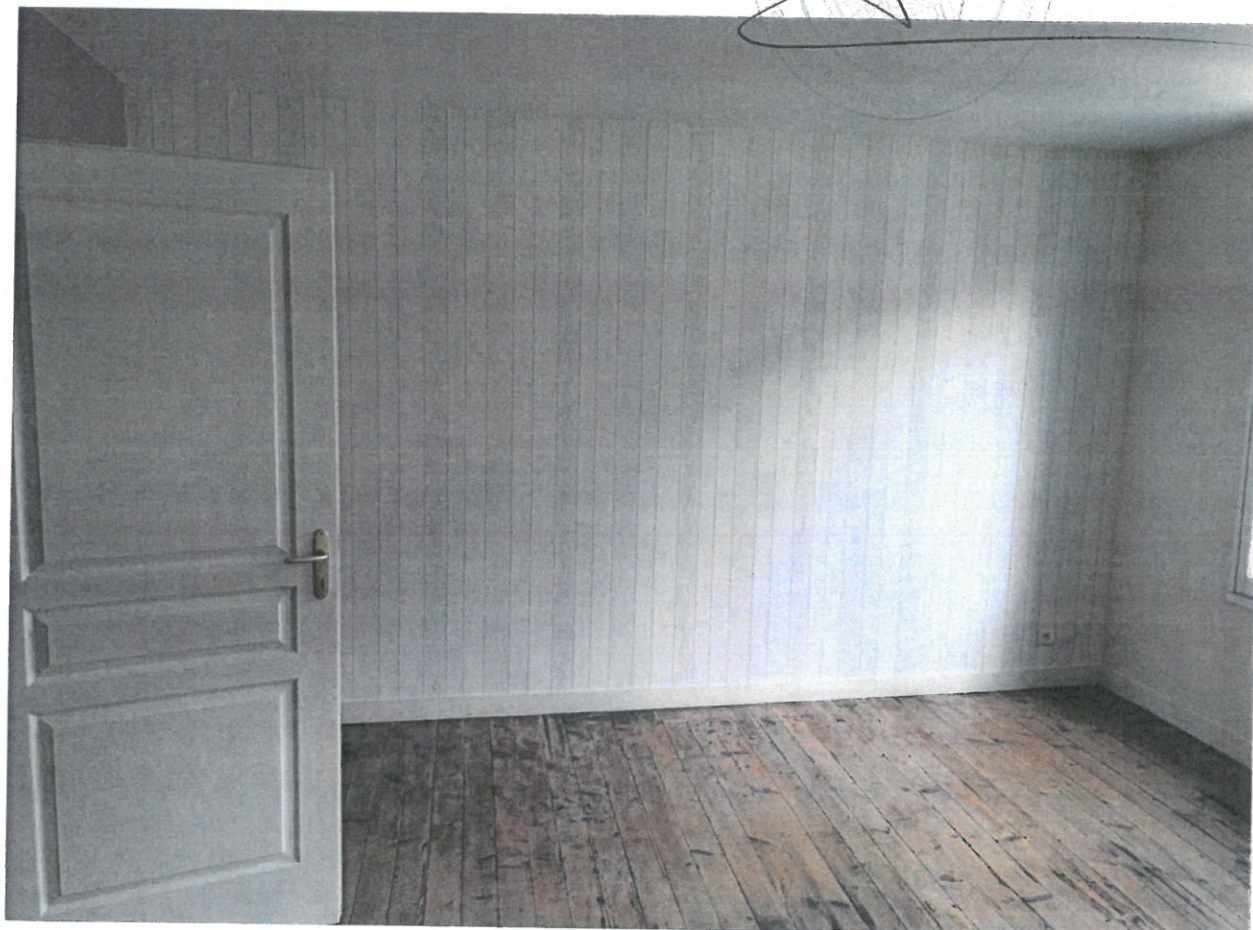
Le palier de l'étage dessert une première chambre (photos 49 à 52). Le sol est en parquet ancien, abîmé à certains endroits. Les murs et le plafond sont peints (un mur tapissé), pas de traces d'humidité. Il existe un décroché sur une partie de la pièce, comprenant la structure en bois d'une petite rochelle. Il existe un radiateur gaz et une douille avec ampoule au plafond. Je constate la présence de deux fenêtres double en bois (double vitrage), de facture ancienne et en état de fonctionnement, avec volets double en bois (très usagés).
