**PROCES VERBAL
DE DESCRIPTION**

Laquelle me requiert, dans le cadre de la saisie-immobilière diligentée à l'encontre de Monsieur HORSEAU Stéphane et Madame HERBIN Aurélie, de dresser le Procès-Verbal de Description de l'immeuble leur appartenant sis 20 rue des Aspics 17890 CHAILLEVETTE, cadastré section B N° 800 pour une contenance de 14 ares et 70 centiares.

Certifie m'être rendu ce jour sur la commune de CHAILLEVETTE (17890) 20 rue des Aspics, où là étant et en présence de Monsieur HORSEAU Stéphane, j'ai procédé à la description de l'immeuble objet de la saisie immobilière comme suit :

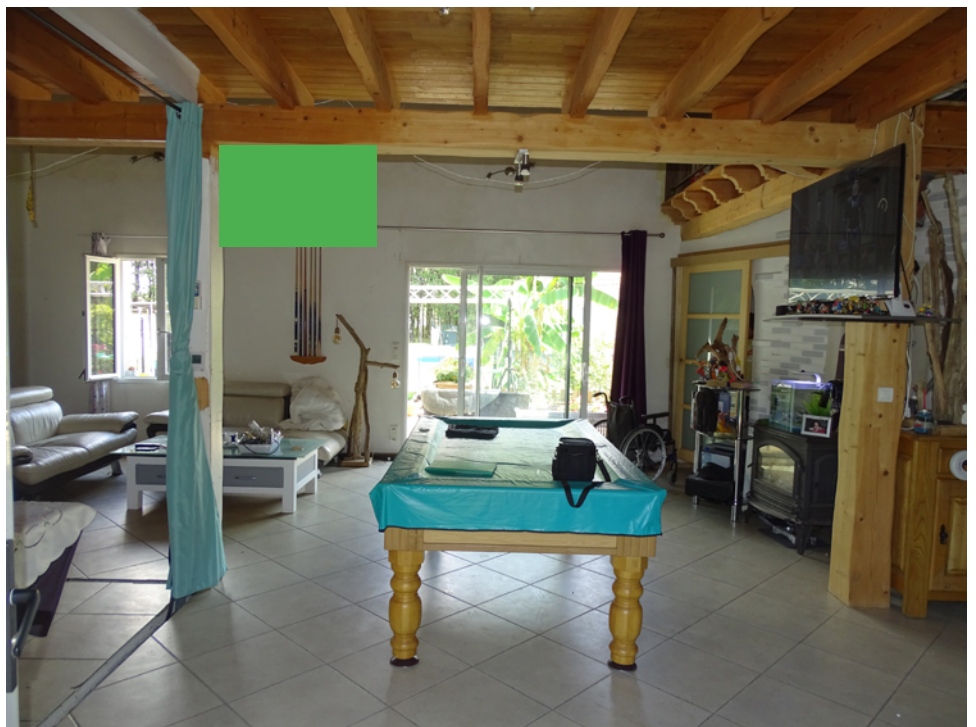
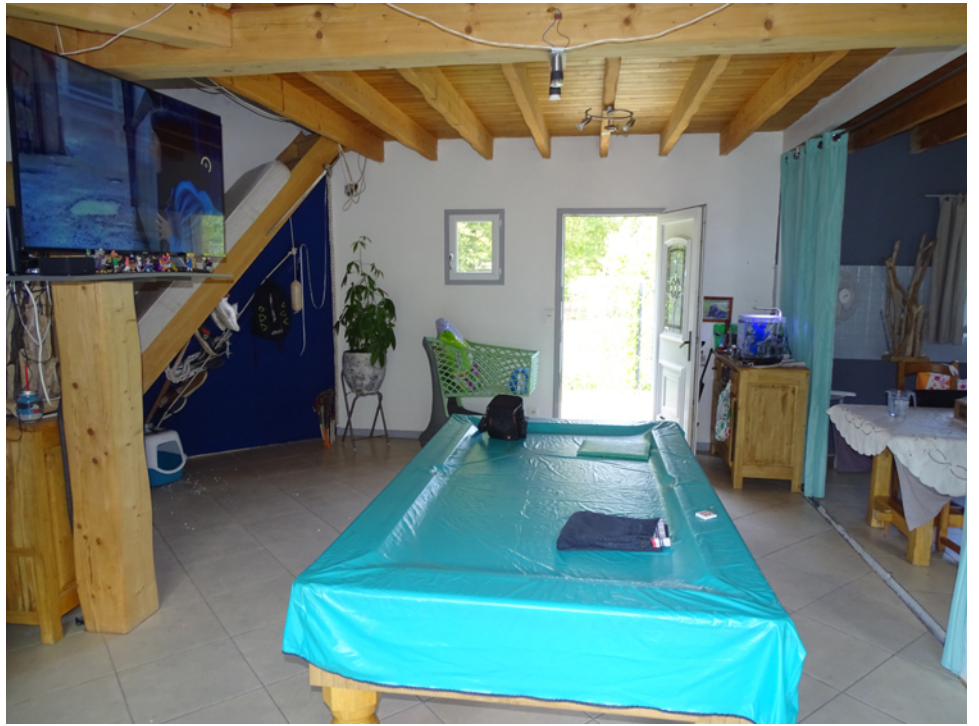
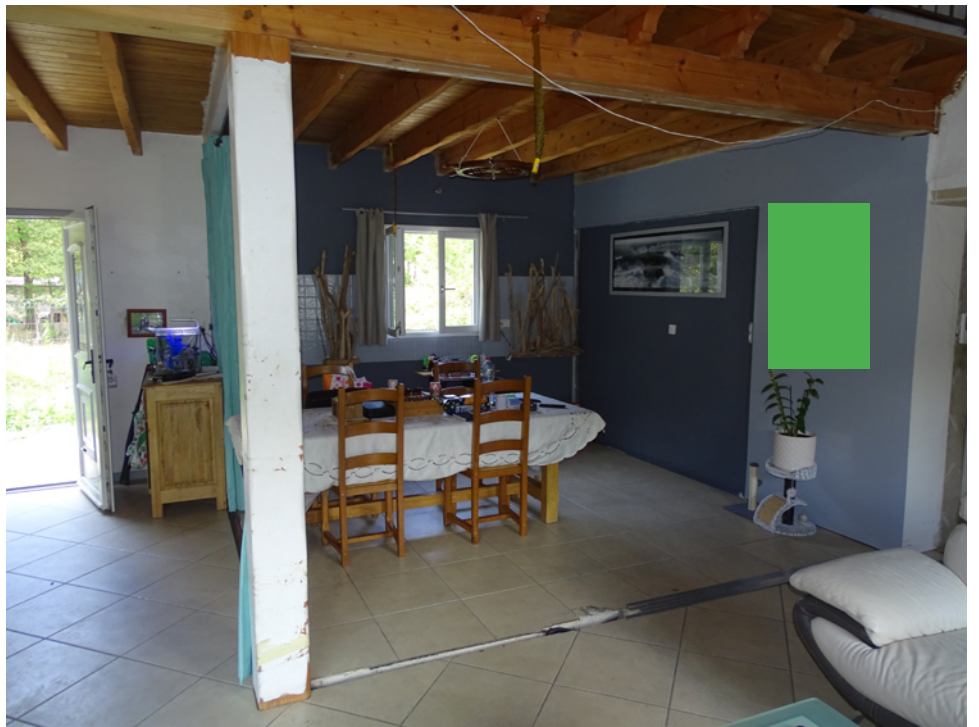
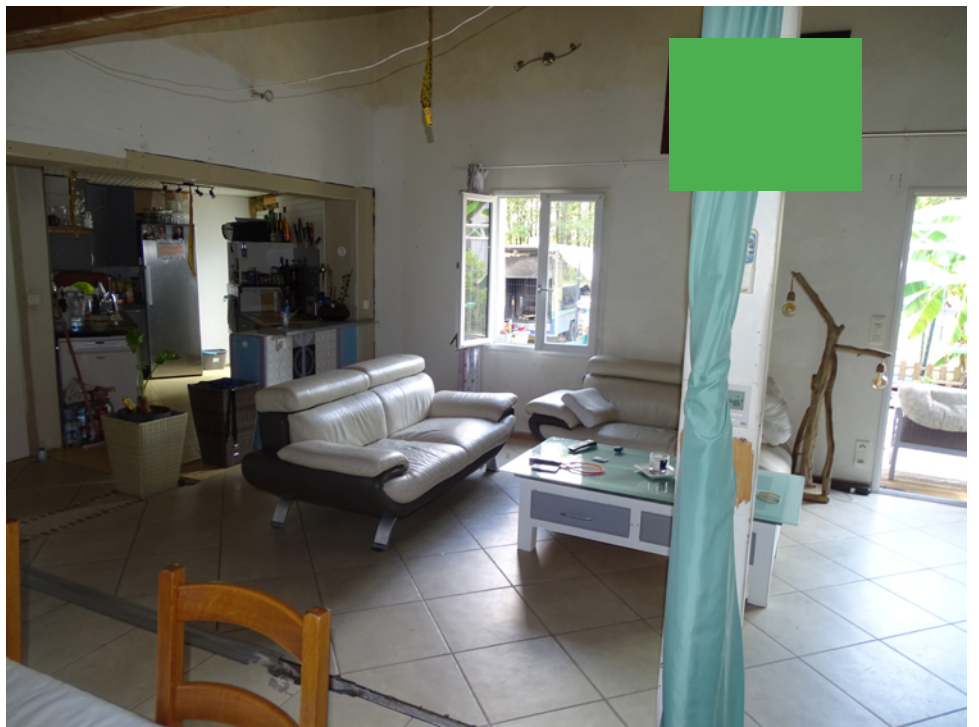
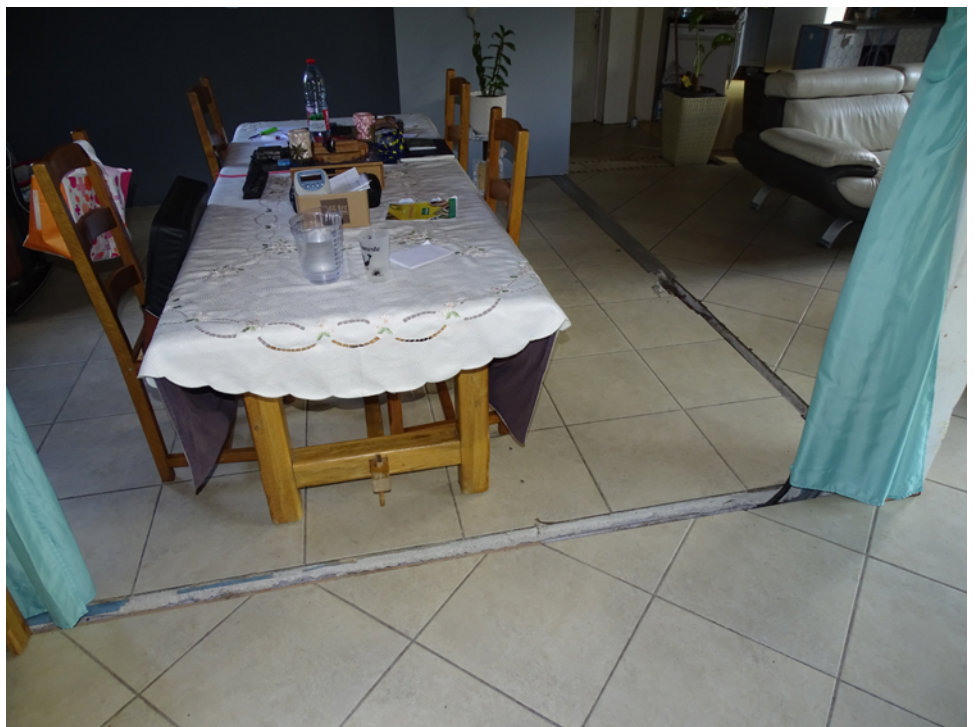
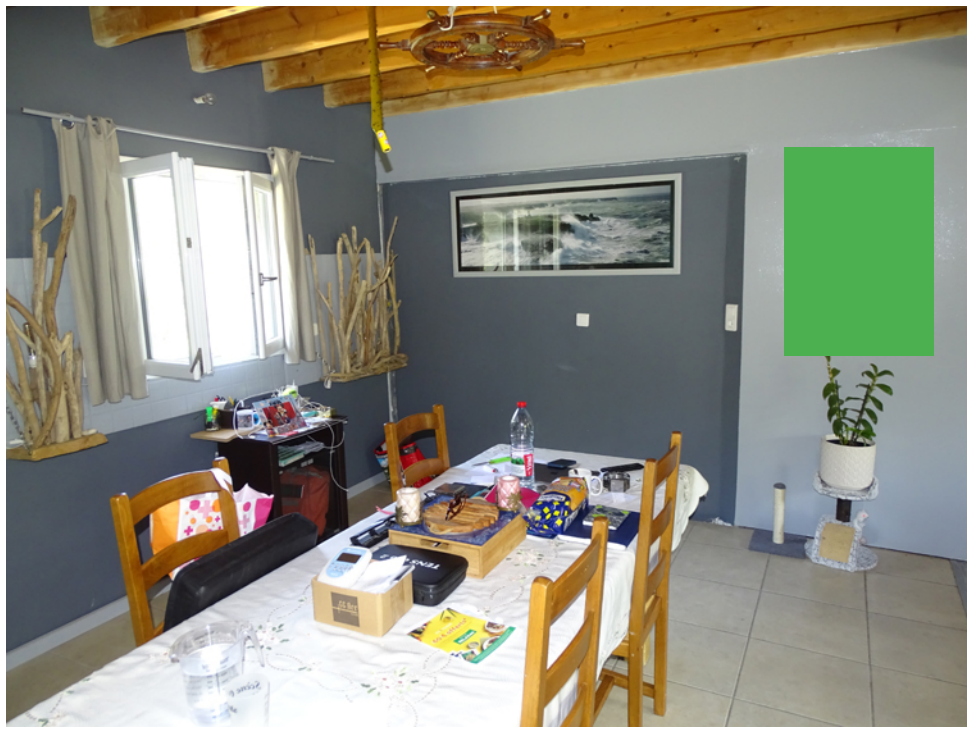
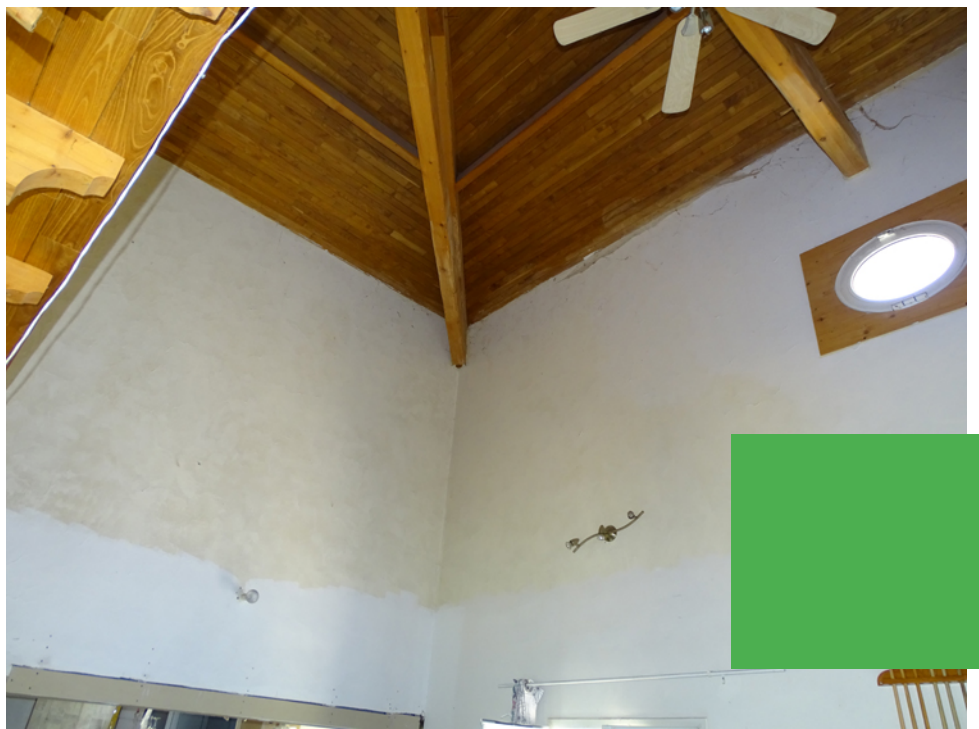
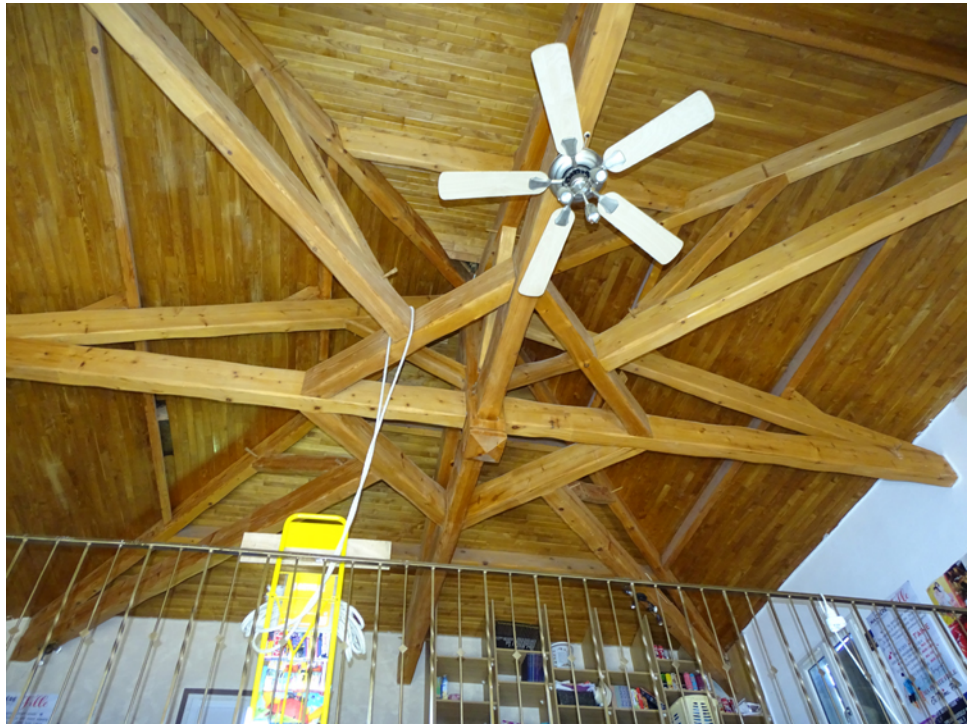
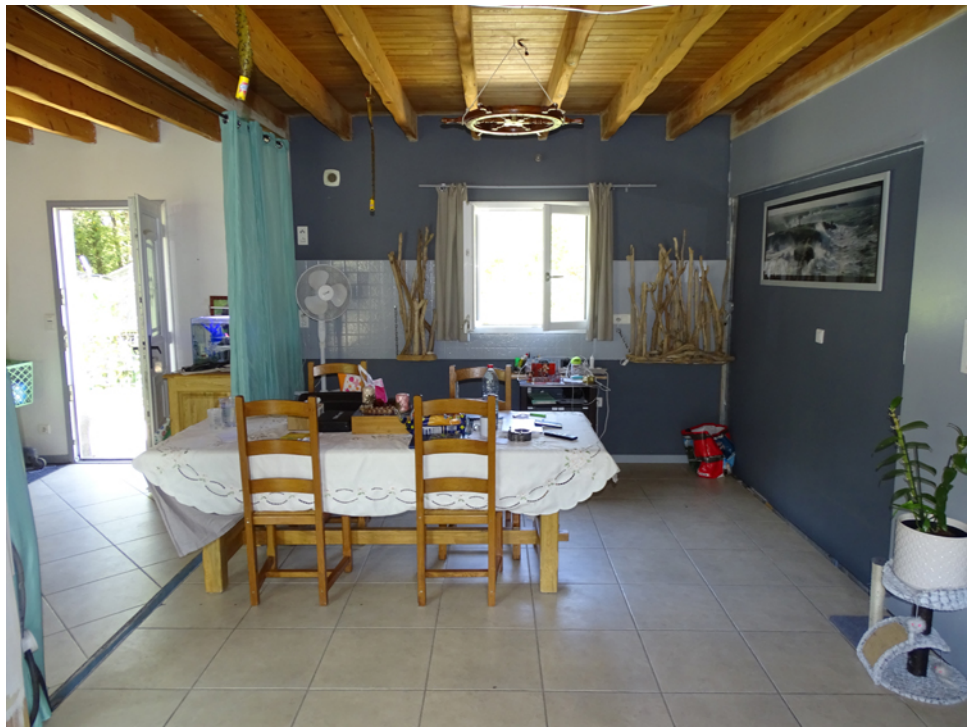
1) PIECE DE VIE PRINCIPALE : Salle à manger, Salon, Entrée (environ 67,50 m²)

- Une porte d'entrée en PVC blanc, la porte a été fracturée, un carreau.
- Sol : on voit au sol les découpes correspondant aux limites de l'ancienne cuisine et de l'ancienne buanderie ; le carrelage est en état correct excepté une partie cassée en limite de l'ancienne cuisine, et des trous de cheville correspondant à un ancien élément de cuisine.
- Plinthes en bois incomplètes.
- Murs : une partie partiellement repeinte en blanc, le haut jauni n'est pas repeint, une partie peinte en bleu et gris, une bande de faïence mural côté ancienne cuisine, une partie avec un enduit peint en blanc.
- Plafond :
 - Sous mezzanine poutres et plancher bois en bon état.
 - Sous couverture charpente bois et lambris clair en bon état.
- Une fenêtre en PVC blanc d'un vantail d'un carreau en bon état.
- Une fenêtre en PVC blanc deux vantaux d'un carreau, en bon état, pas de volet extérieur.

- Une fenêtre en PVC blanc de deux vantaux d'un carreau en bon état, volets bois extérieurs en état d'usage.
- Une porte fenêtrée de deux coulissants d'un carreau, châssis aluminium laqué blanc, pas de volet extérieur.
- Un conduit de cheminée.
- **Equipement électrique :**
 - quatre interrupteurs
 - prises
 - trois arrivées au plafond
 - deux arrivées murales pour appliques

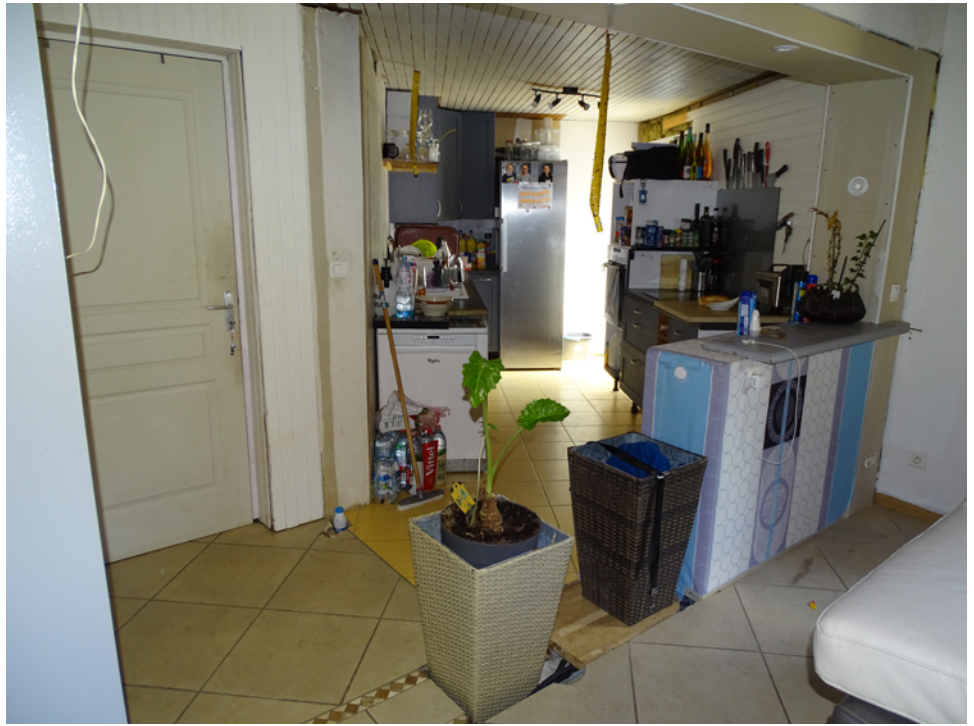
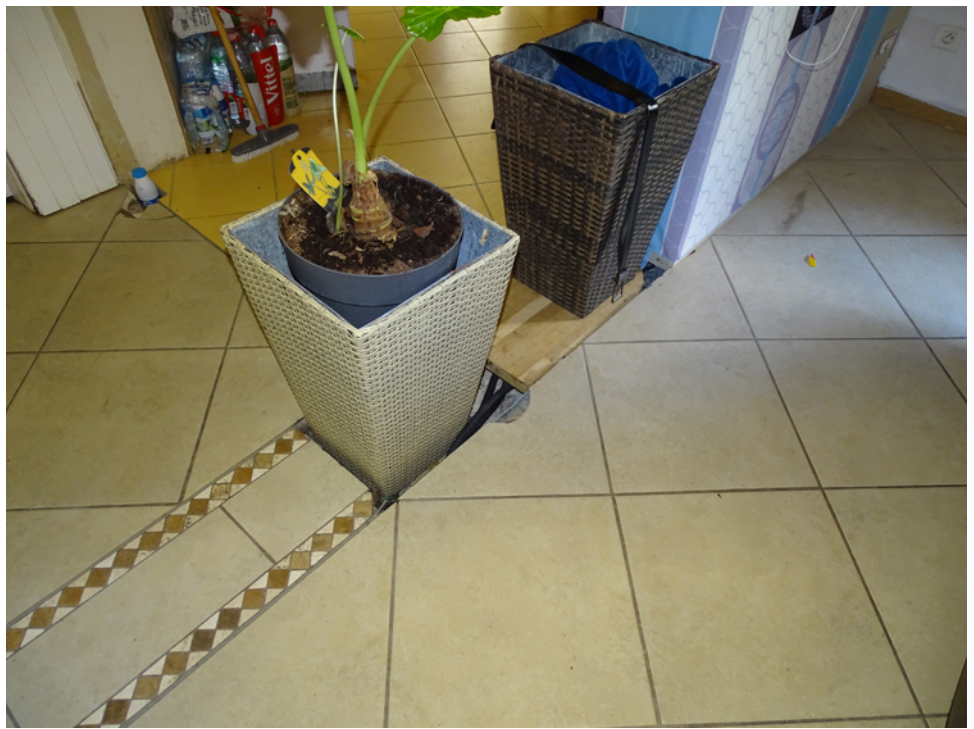
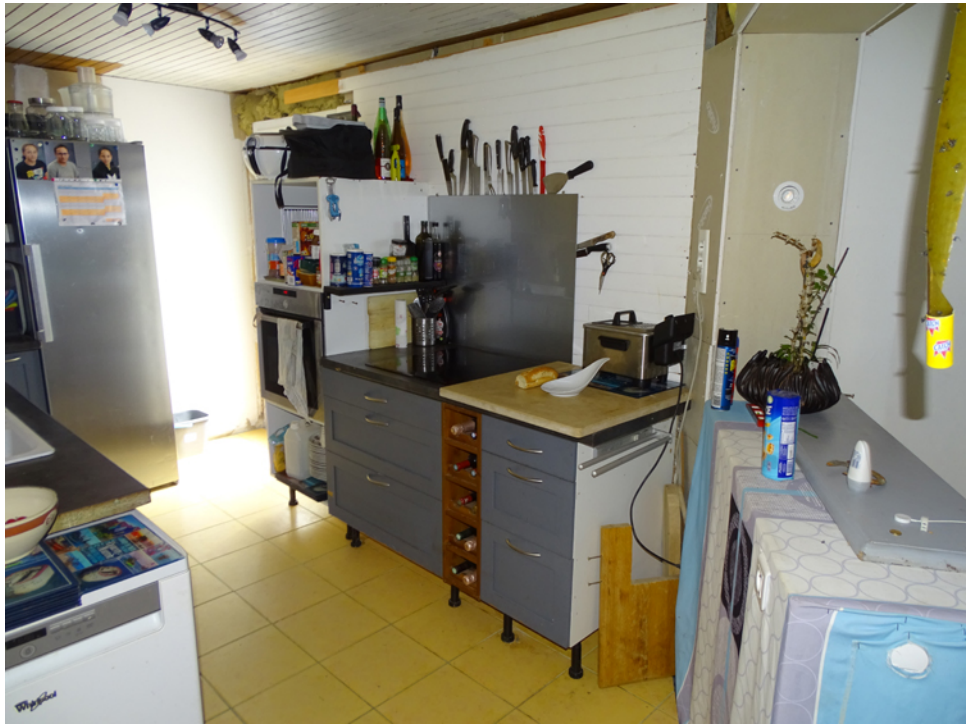
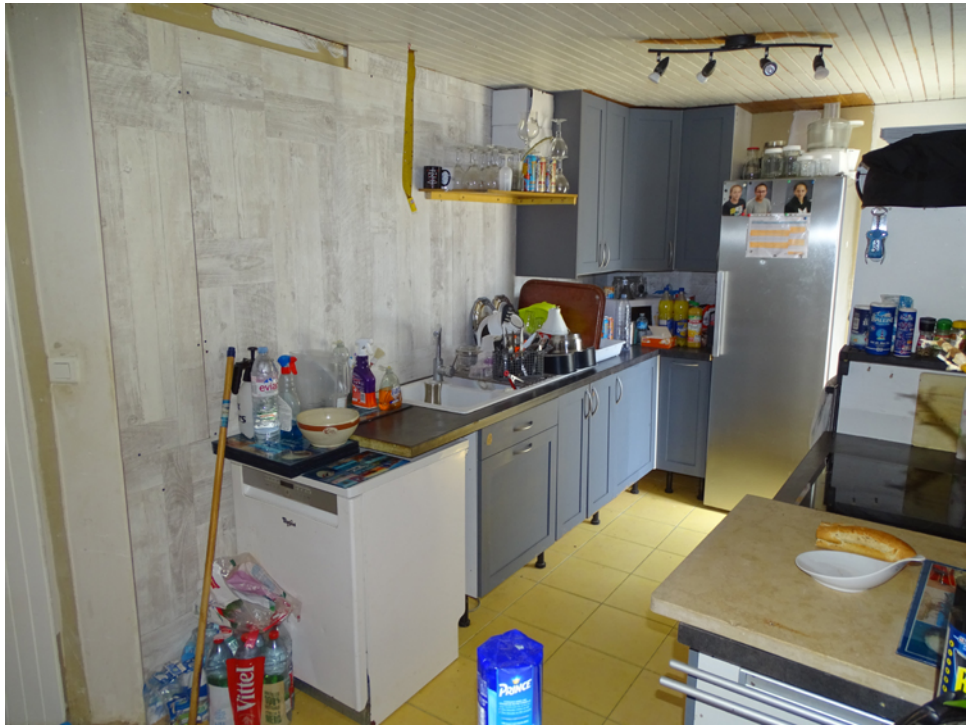
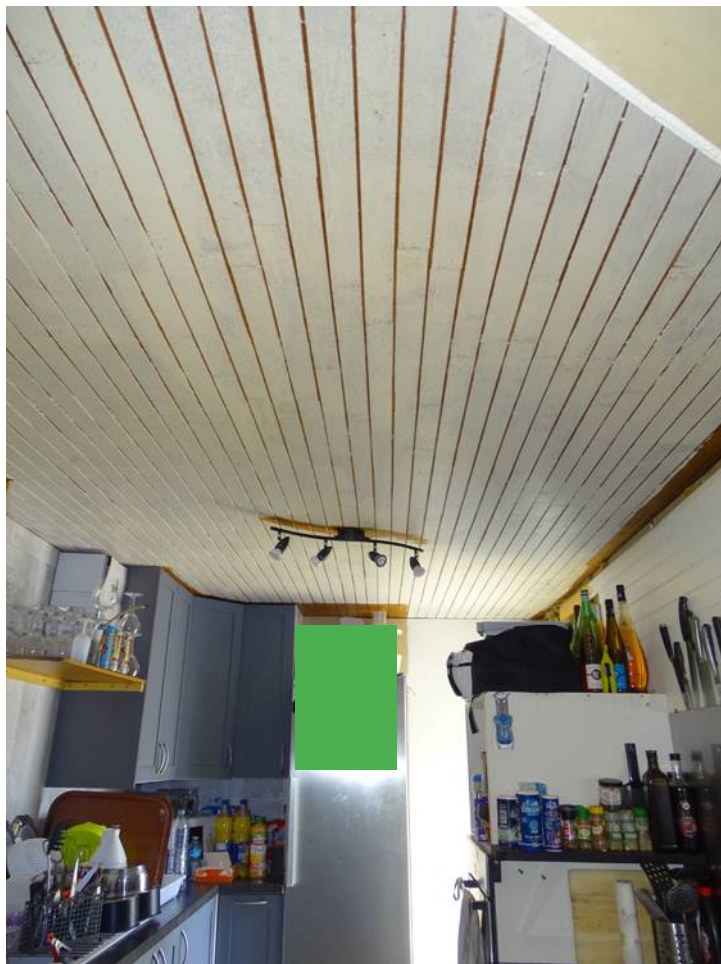
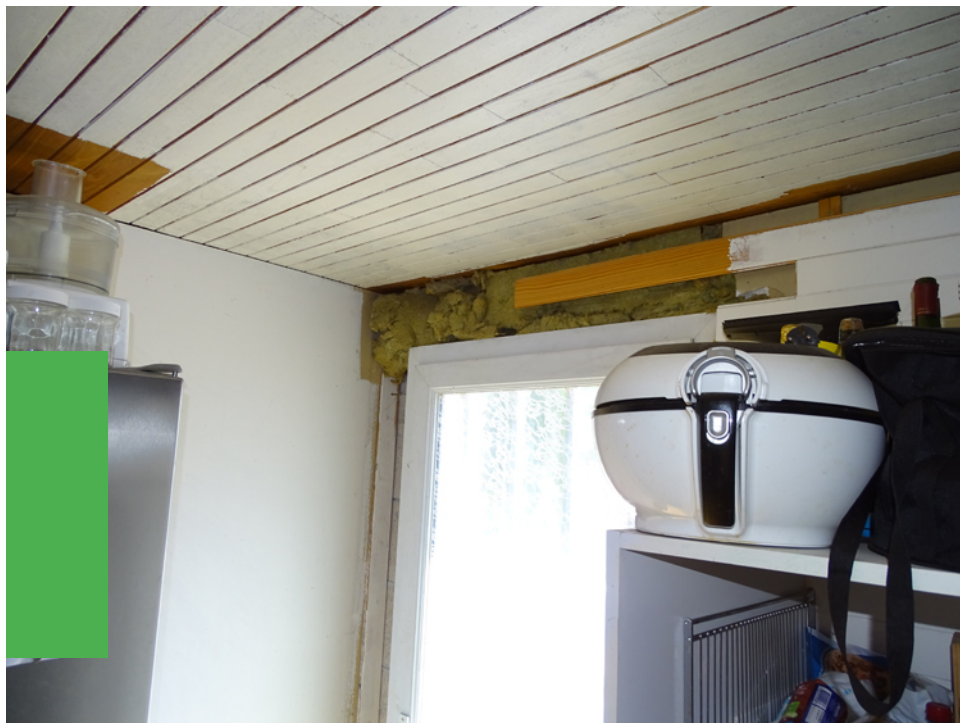
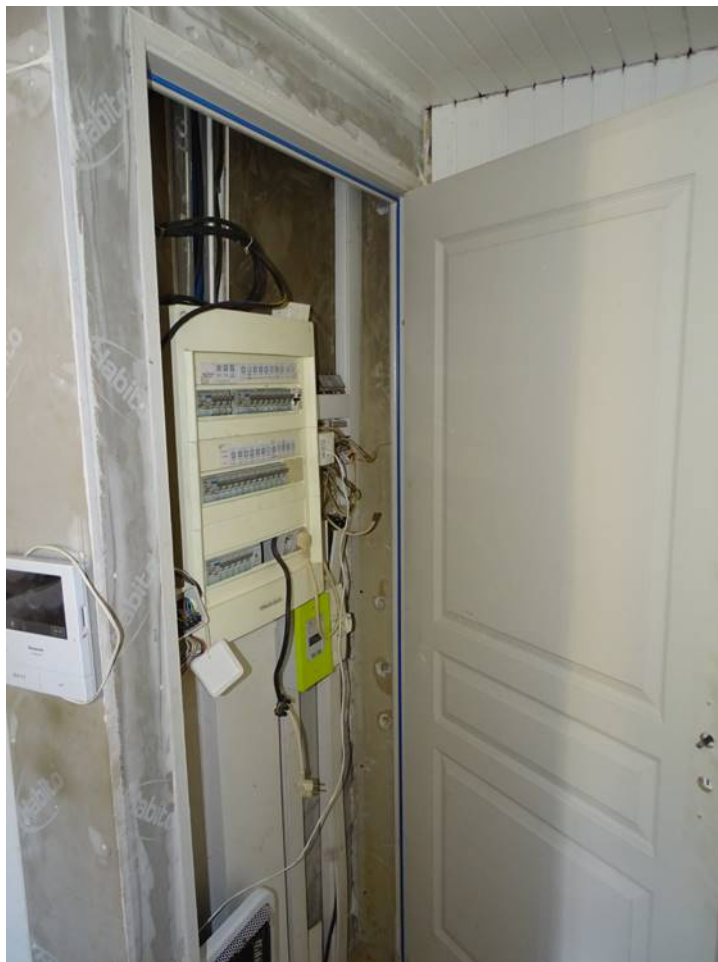
2) DEGAGEMENT ET CUISINE : (10,13 m²)

- Une séparation sur pièce de vie principale en placoplâtre.
- Sol carrelé gris côté dégagement, jaune côté cuisine, état correct excepté une découpe à la limite de la pièce de vie principale.

- Murs : une partie grise et une partie peinte en blanc. Une zone non achevée côté porte du jardin.
- Plafond : lambris partiellement peint en blanc.
- Une porte en PVC blanc d'un carreau opaque avec protections extérieures, en bon état.

- Une cuisine composée d'un plan de travail usagé, un évier double en résine avec égouttoir, en état d'usage.
- En dessous, un tiroir et cinq portes de placard.

- En haut un placard haut de quatre portes.
- **Equipement électrique :**
 - six prises
 - un interrupteur
 - une arrivée au plafond
 - un visiophone
- Un autre élément de cuisine comprenant un élément haut blanc avec emplacement pour deux fours, un plan horizontal en état d'usage, avec en dessous six tiroirs.

- Un local électrique, porte post-formée blanche, contenant un tableau de fusibles, un compteur LINKY, un disjoncteur.

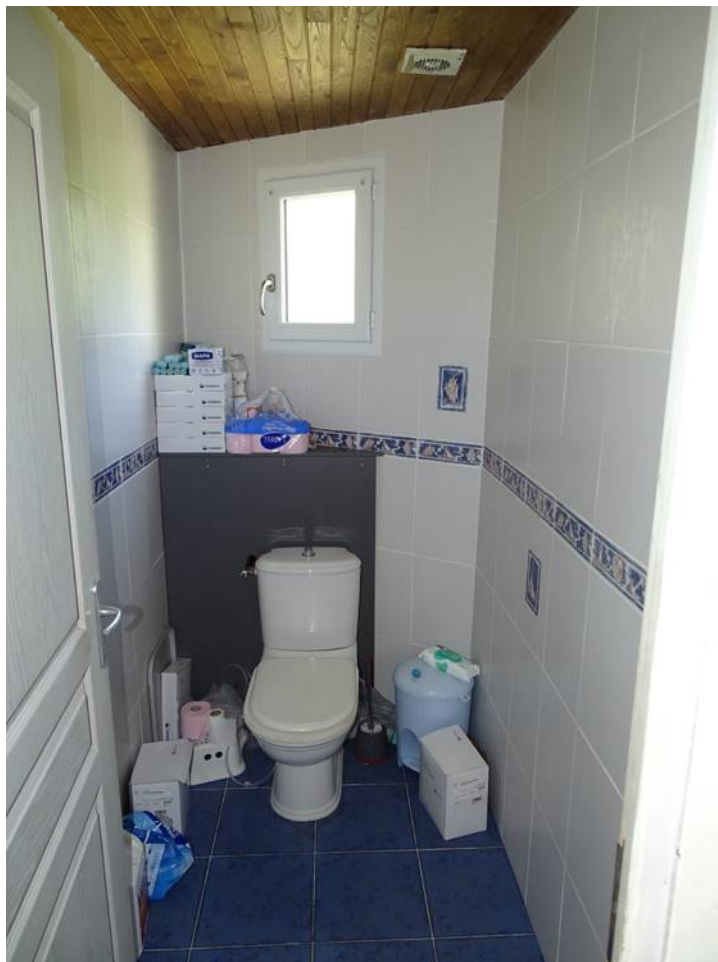
3) WC : (2,50 m²)

- Une porte post formée blanche état correct.
- Sol carrelé en bon état.
- Murs carrelés à 100% en bon état.
- Plafond : lambris clair en bon état, un bouche VMC.
- Un bloc WC en bon état.
- Un interrupteur, un spot au plafond.
- Une fenêtre en PVC blanc un vantail d'un carreau en bon état.

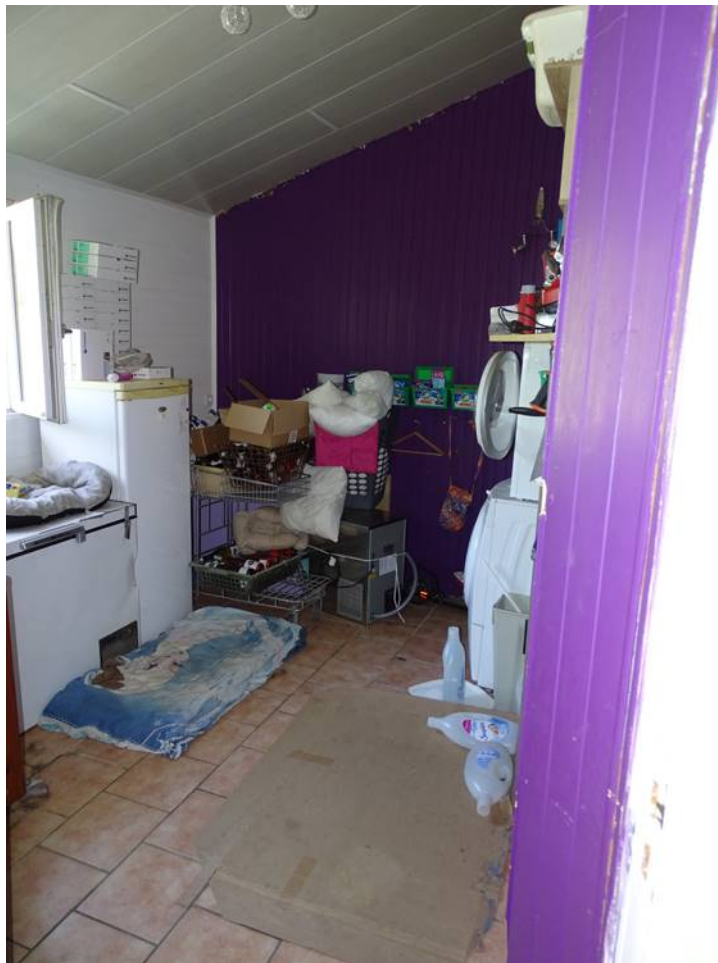
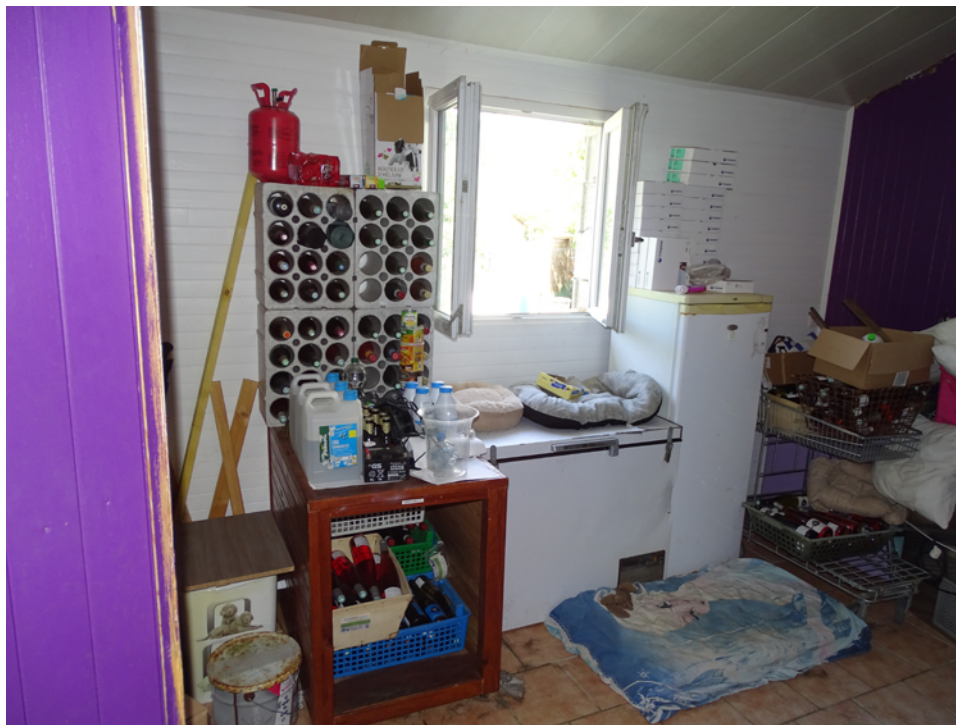
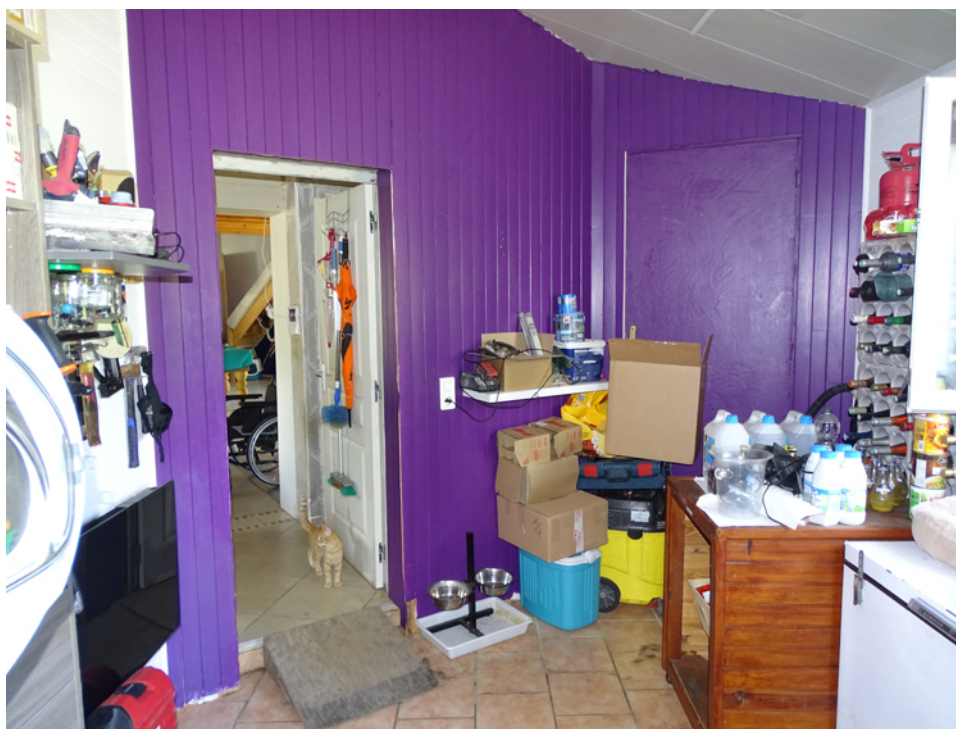
4) LINGERIE : (environ 12 m²)

- Une porte post formée blanche état correct.
- Sol carrelé rose en état correct.
- Absence de plinthes.
- Murs lambris peint en blanc et violet état correct.
- Plafond : plaques PVC grises en état d'usage avec des défauts de coupes.
- Une fenêtre de deux vantaux d'un carreau.
- Un placard, porte isoplane peinte en violet en état d'usage, contenant un cumulus.

- un interrupteur
- prises
- prise TV
- une arrivée au plafond
- une arrivée au mur

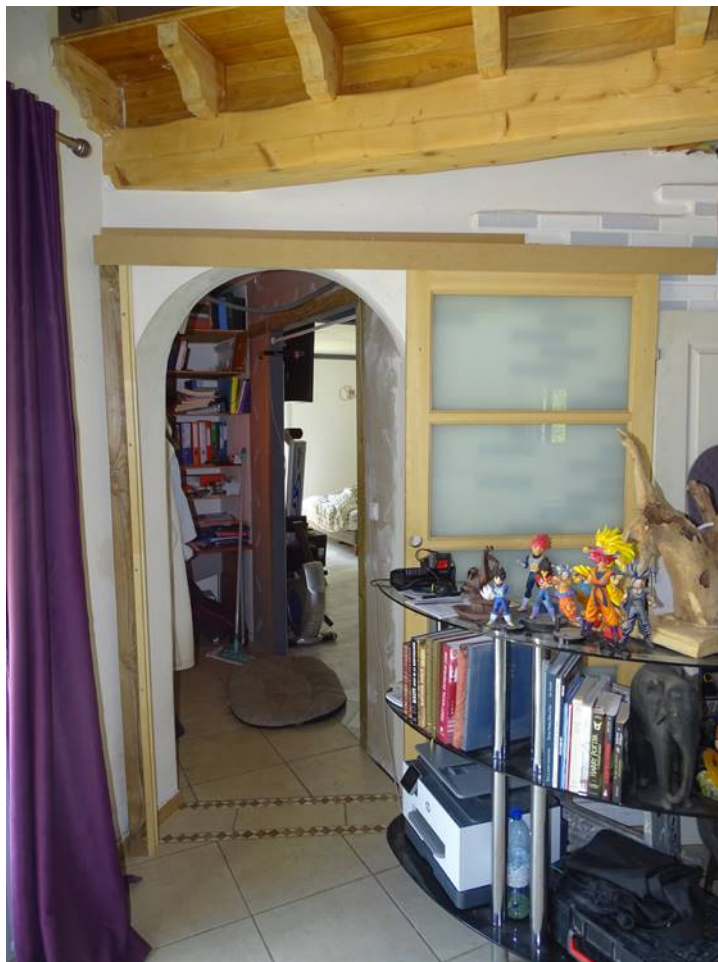
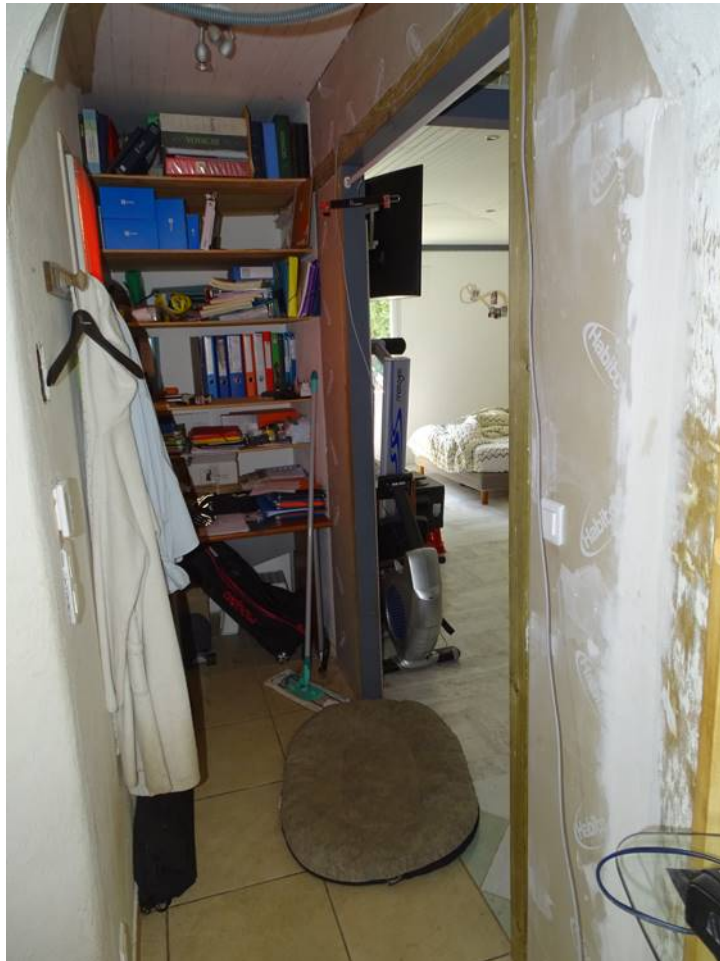
a) ENTREE : (2,40 m²)

- Une porte à galandage brute sur la pièce de vie principale, 4 carreaux , état correct.
- Sol carrelé bon état.
- Murs : une partie peinte en blanc, une partie placoplâtre brut.
- Plafond : lambris bois peint en blanc.
- Une fenêtre en PVC blanc d'un vantail d'un carreau en bon état.
- **Equipement électrique :**
 - une arrivée au plafond

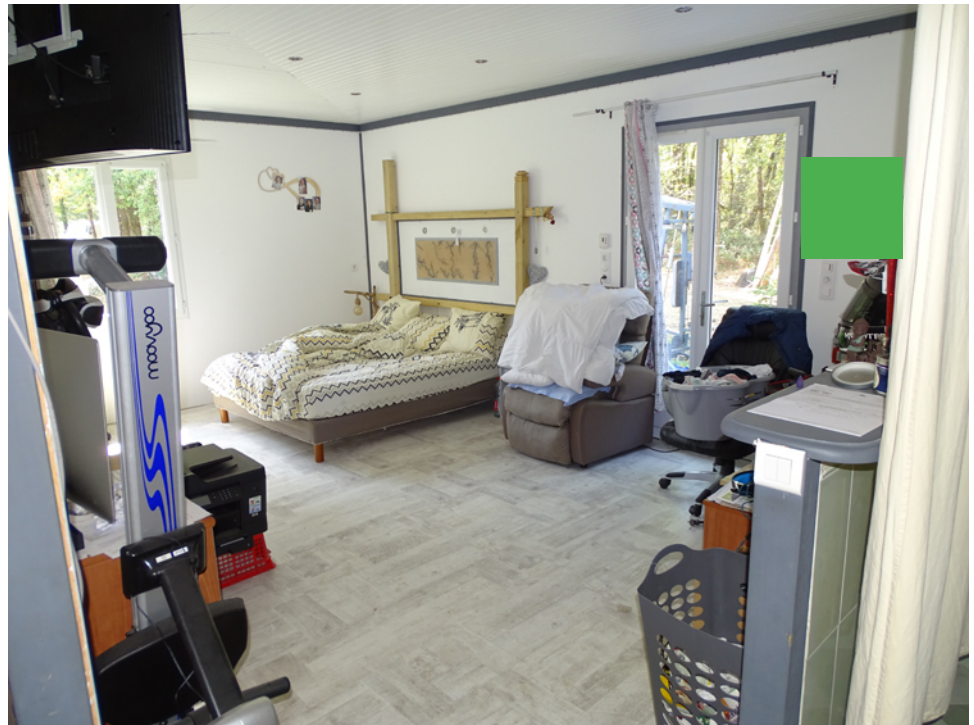
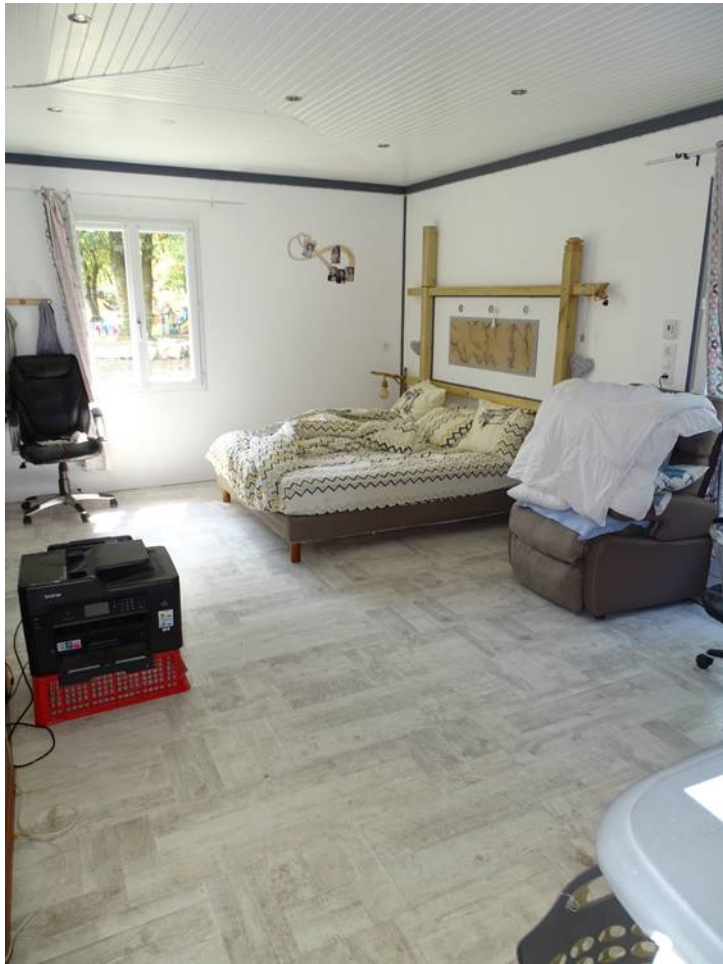
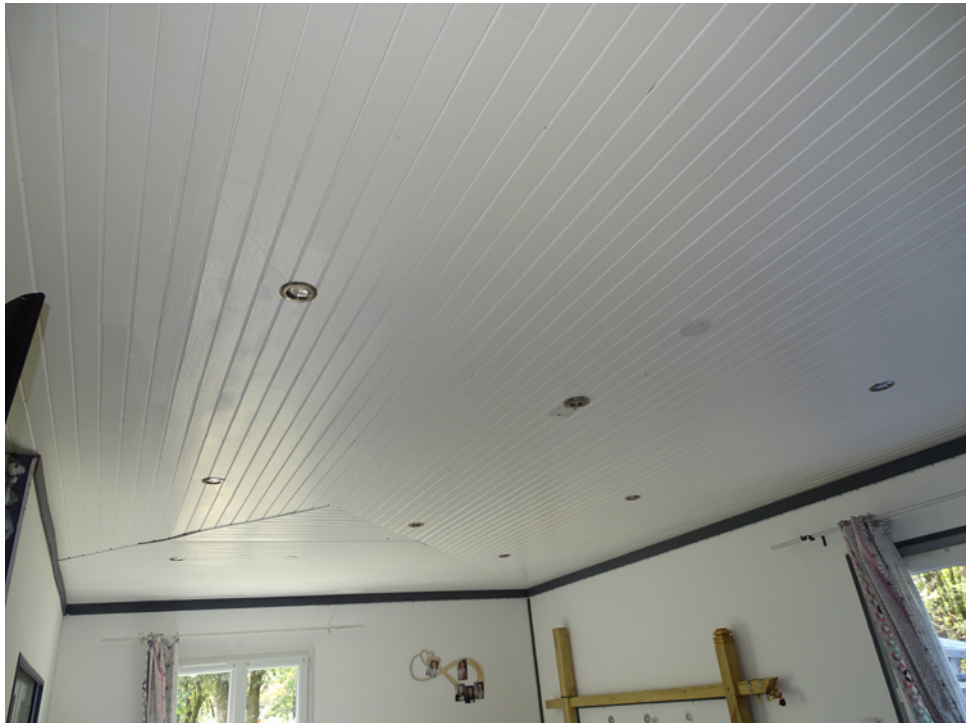
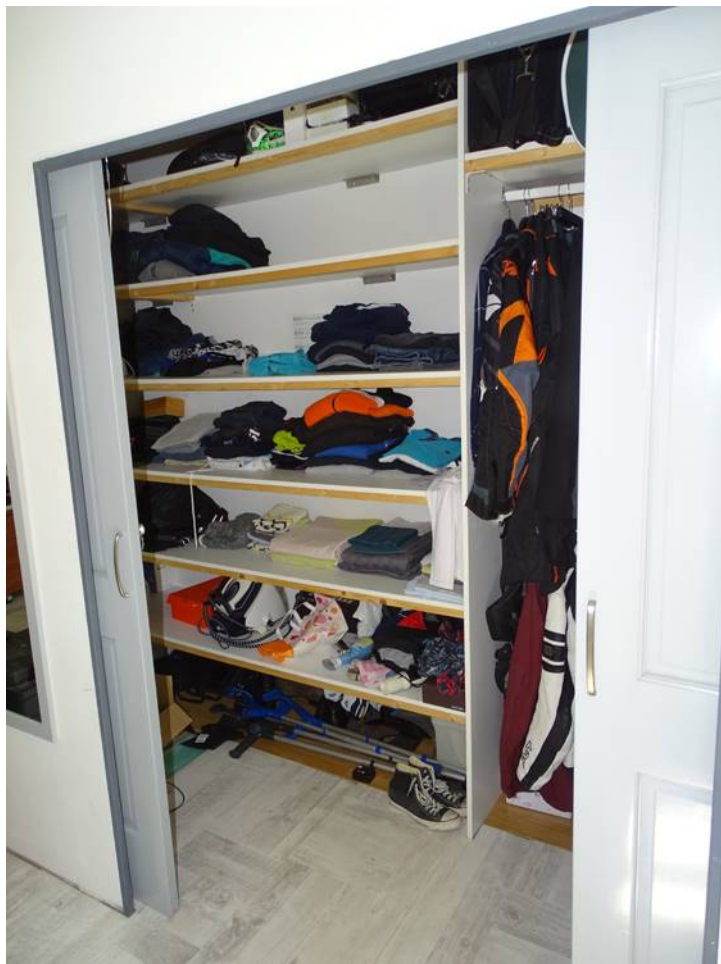
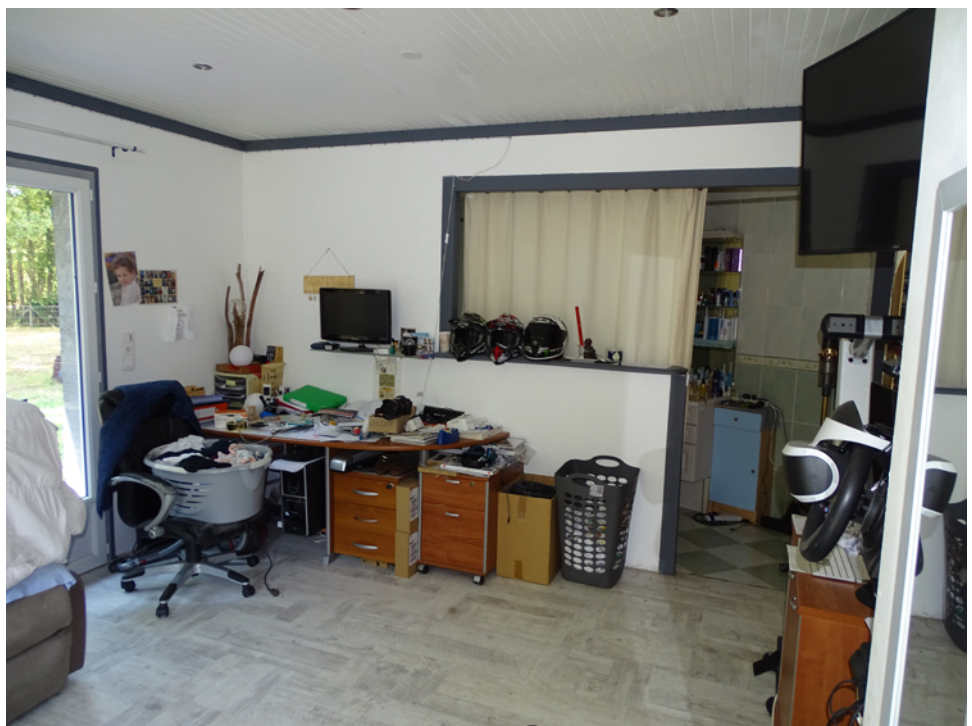
b) CHAMBRE : (22,75 m²)

- Plancher flottant stratifié gris état neuf.
- Absence de plinthe.
- Murs peints en blanc, un enfoncement.
- Plafond : lambris bois peint en blanc en bon état.
- Une fenêtre en PVC blanc deux vantaux d'un carreau, volets bois extérieurs.
- Une porte fenêtre en PVC blanc deux vantaux d'un carreau, en bon état, volets bois extérieurs peints en blanc en état d'usage.

- **Equipement électrique :**
 - huit spots LED au plafond
 - prises
 - trois interrupteurs

- Un placard deux portes coulissantes grises, en bon état, contenant un dressing d'environ 3,70 m².

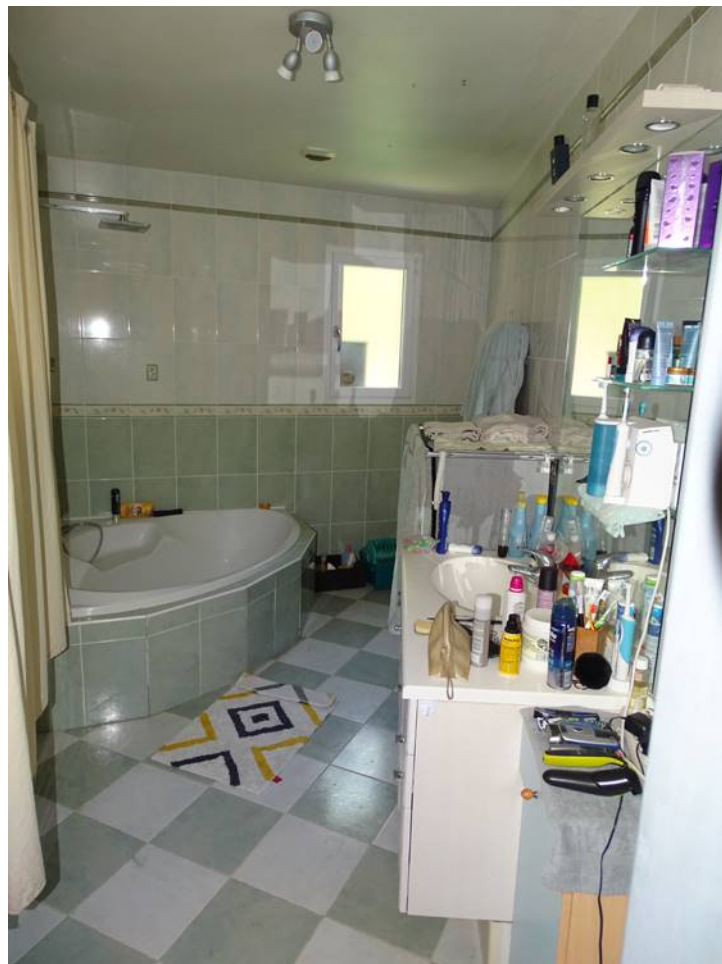
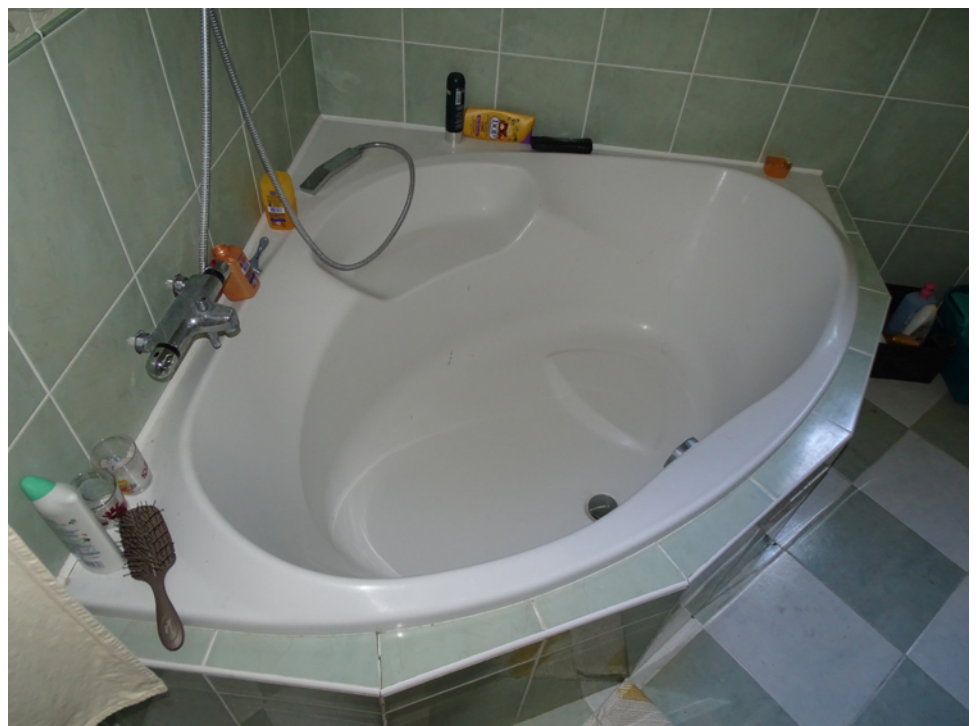
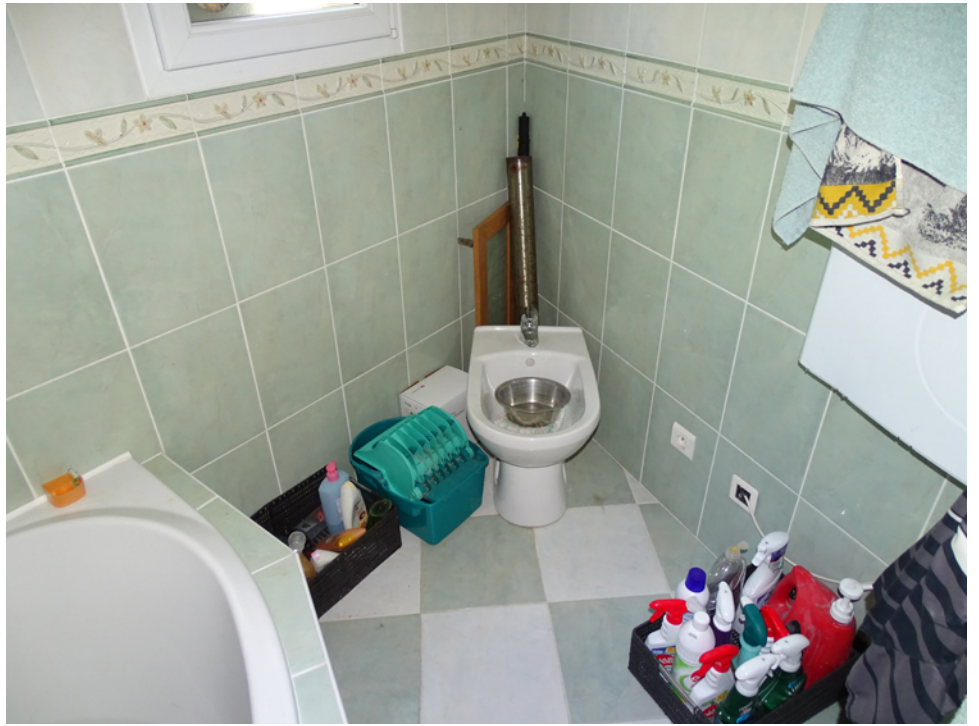
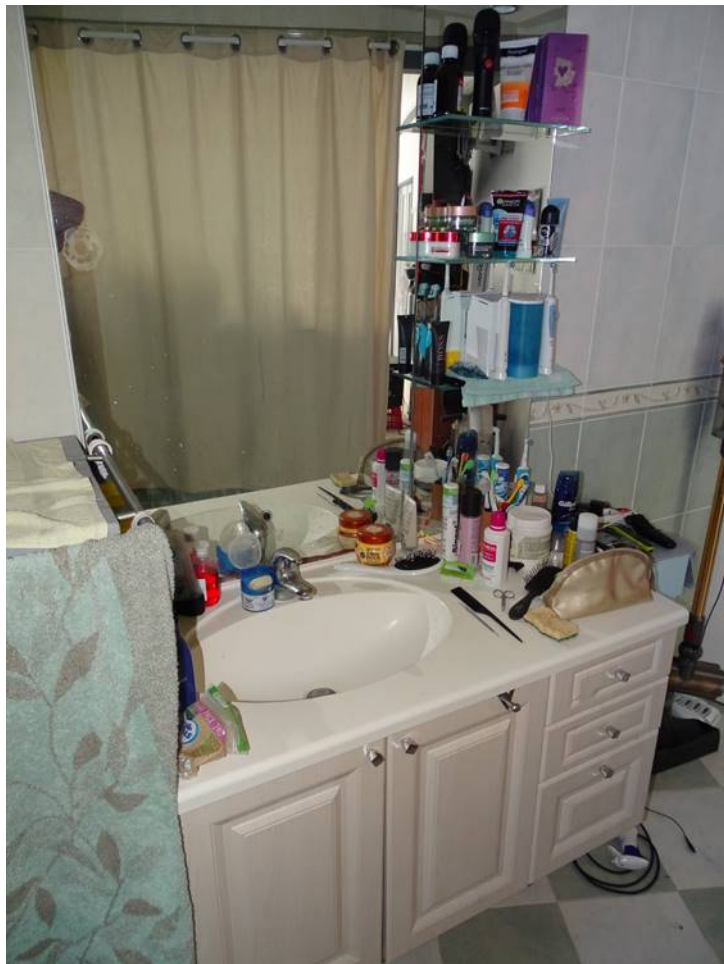
c) SALLE DE BAINS : (5,59 m²)

- Une séparation sur chambre type bar américain dessus gris.
- Sol carrelé blanc et vert en bon état.
- Murs carrelés à 100% en bon état.
- Plafond peint en blanc, une découpe et des vis, une bouche VMC.
- Une fenêtre en PVC blanc d'un vantail d'un carreau, en bon état.
- Une baignoire en PVC blanc d'angle, état correct.
- Un ensemble comprenant :
 - un bandeau lumineux
 - un miroir
 - trois tablettes
 - une vasque PVC blanc
 - un placard deux portes et trois tiroirs
 - un bidet
