**PROCES VERBAL
DE DESCRIPTION**

Laquelle me requiert, dans le cadre de la saisie-immobilière diligentée à l'encontre de Monsieur HORSEAU Stéphane et Madame HERBIN Aurélie, de dresser le Procès-Verbal de Description de l'immeuble leur appartenant sis 20 rue des Aspics 17890 CHAILLEVETTE, cadastré section B N° 800 pour une contenance de 14 ares et 70 centiares.

Certifie m'être rendu ce jour sur la commune de CHAILLEVETTE (17890) 20 rue des Aspics, où là étant et en présence de Monsieur HORSEAU Stéphane, j'ai procédé à la description de l'immeuble objet de la saisie immobilière comme suit :

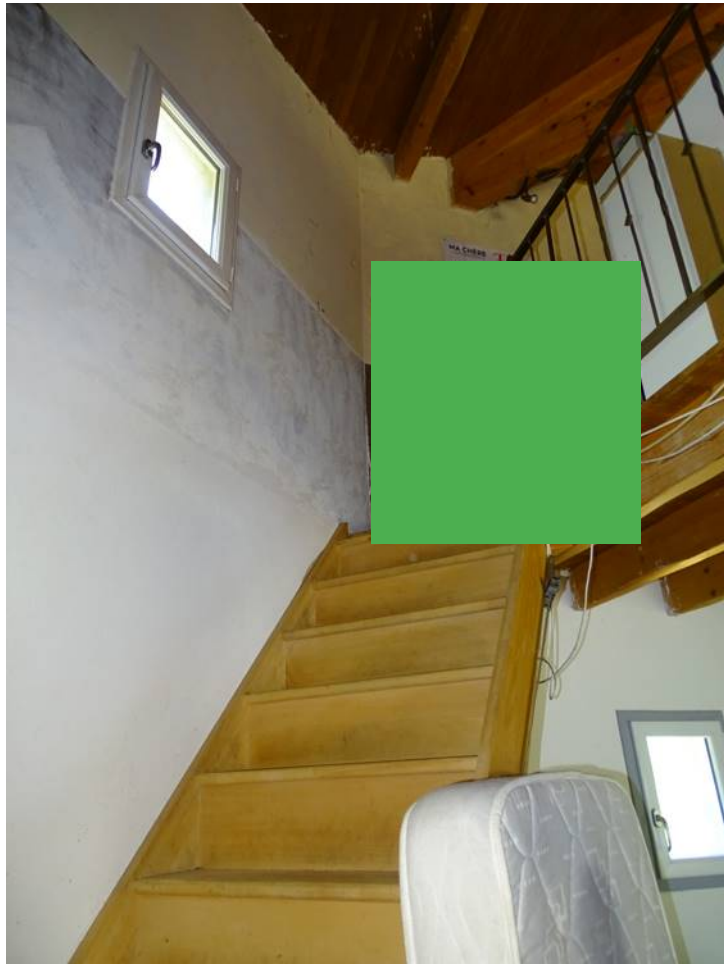
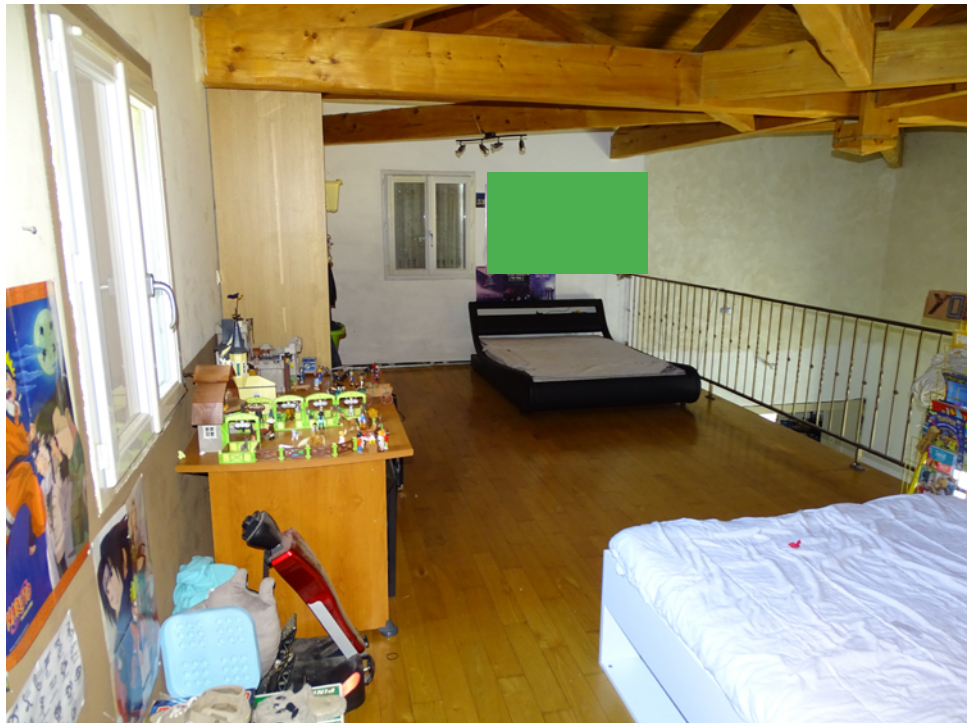
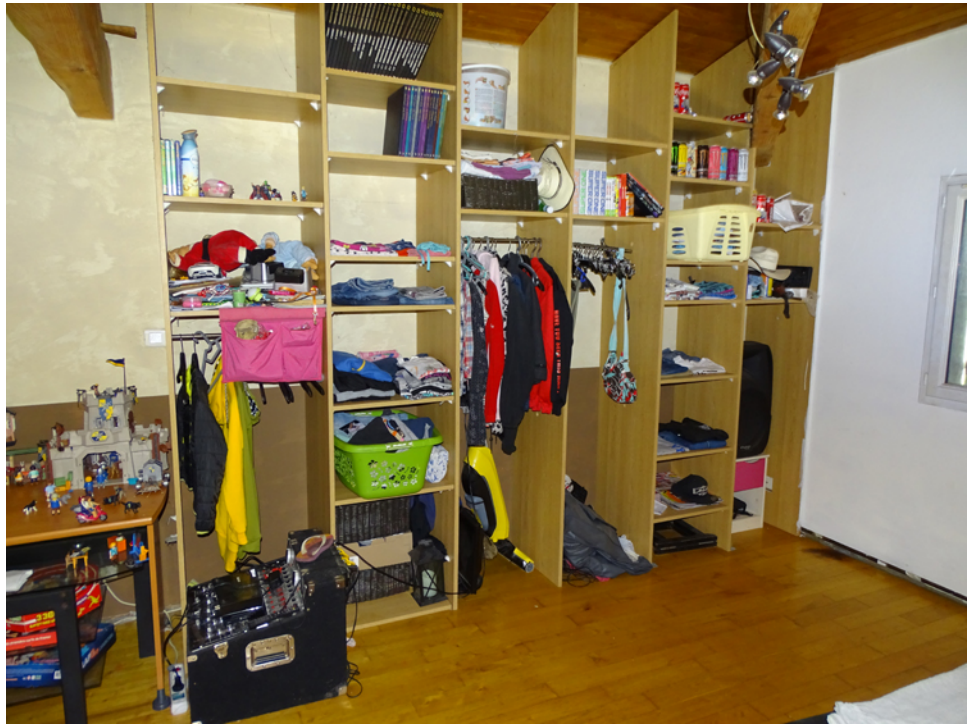
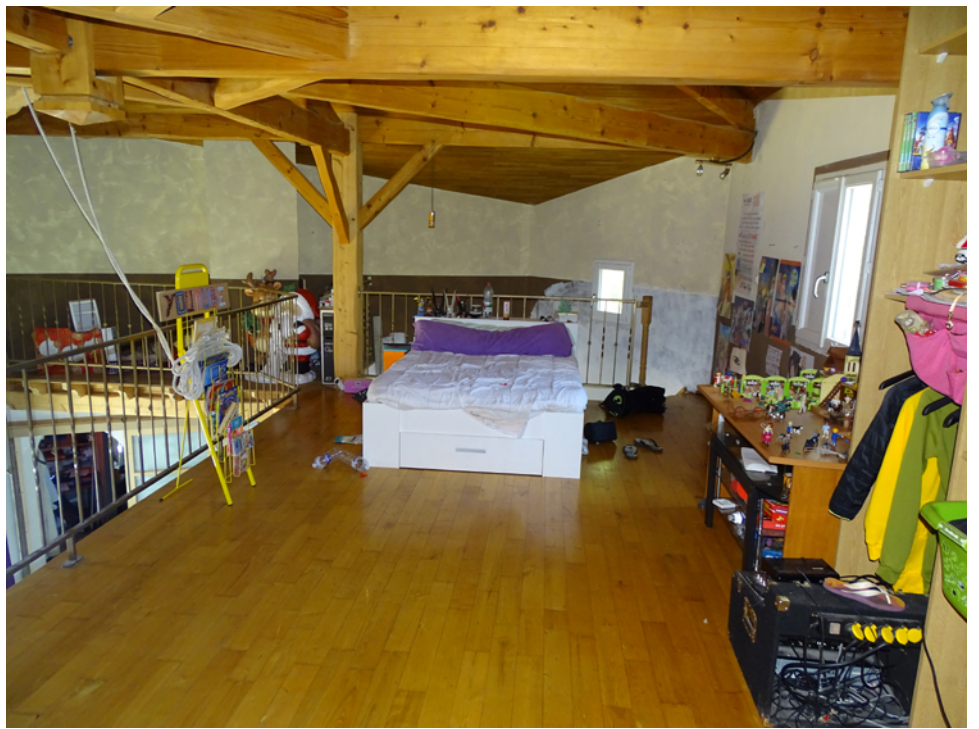
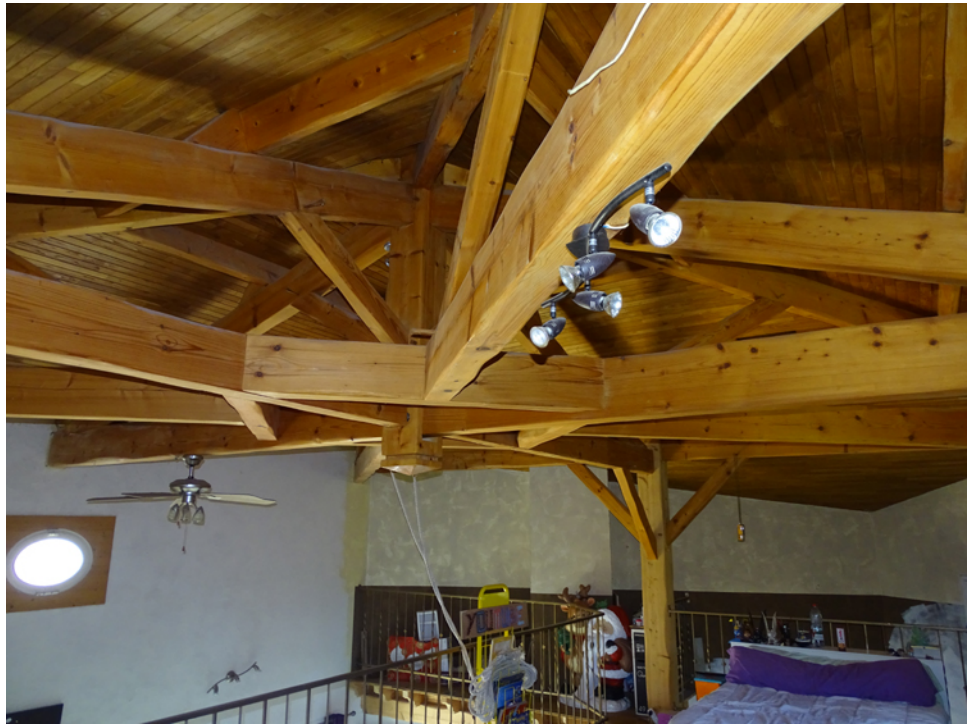
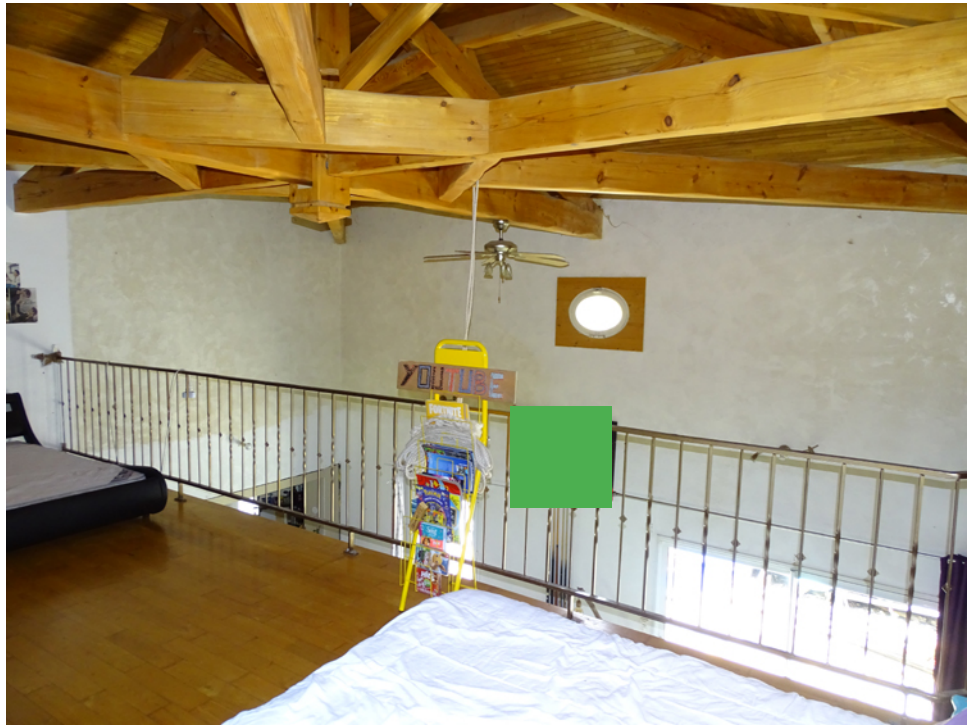
B - ETAGE : (37,60 m²)

- On accède à la mezzanine via un escalier en bois blanc sans rampe.
- Sol : plancher bois état correct
- Rambarde en métal en bon état.
- Absence de plinthe.
- Murs : une partie peinte en marron, une partie peinte en beige.
- Plafond : charpente bois apparent et lambris clair, en bon état.
- Deux fenêtres en PVC blanc de deux vantaux d'un carreau, en bon état, volets bois extérieurs.
- **Equipement électrique :**
 - un interrupteur
 - prises
 - éclairage sur poutre

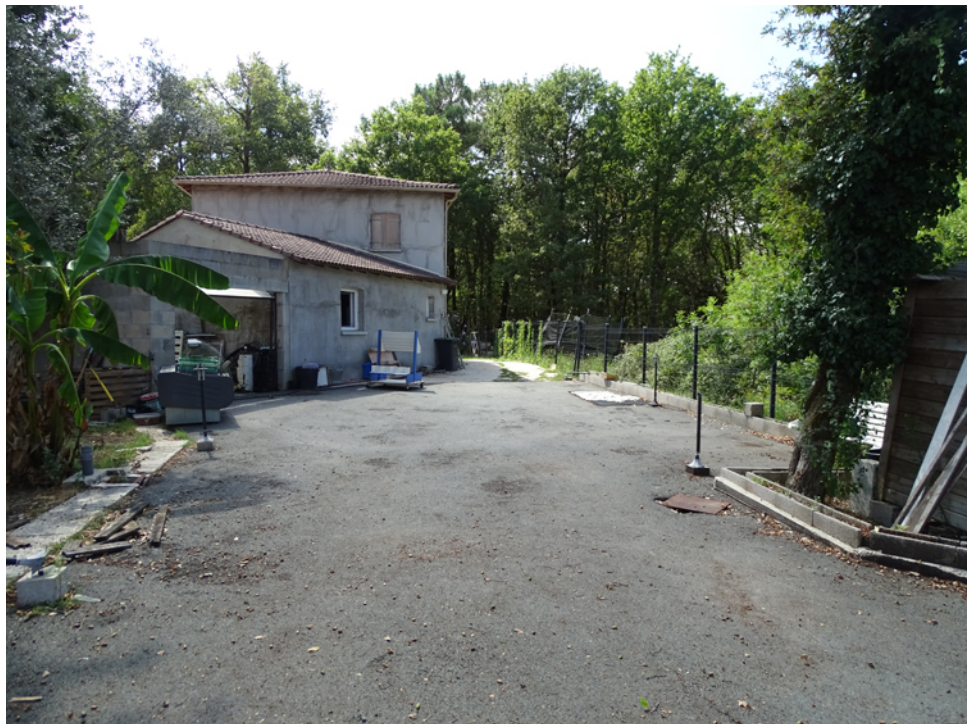
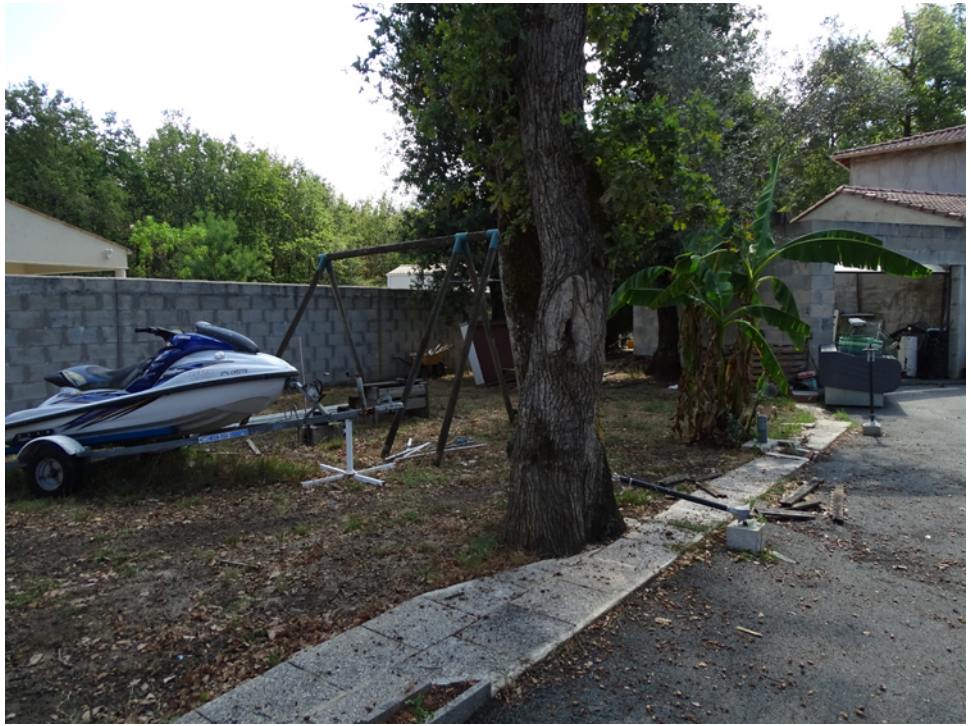
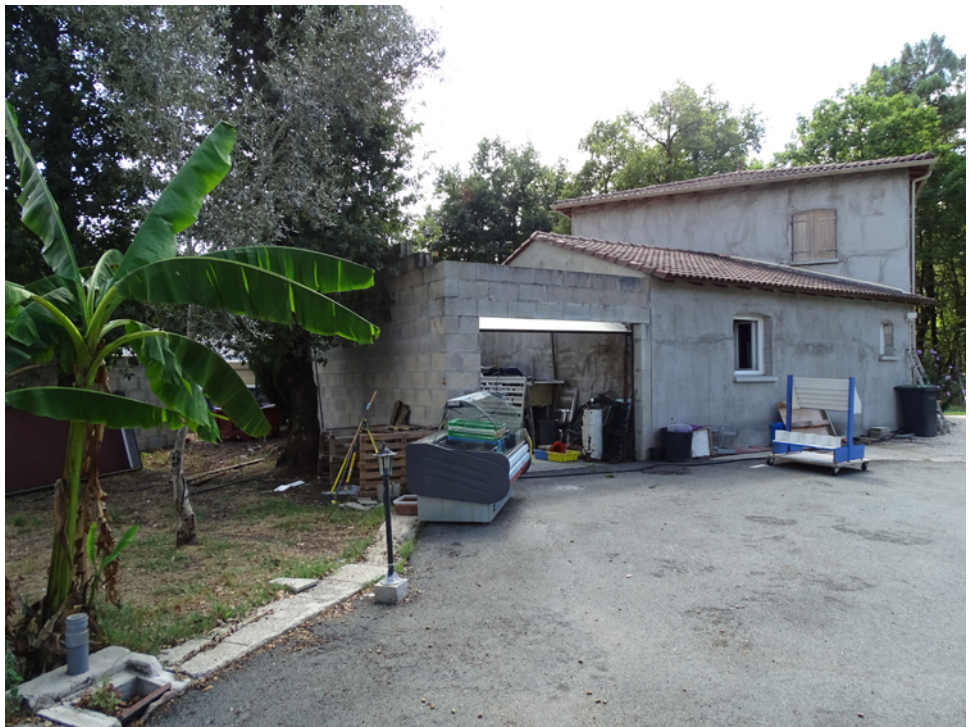
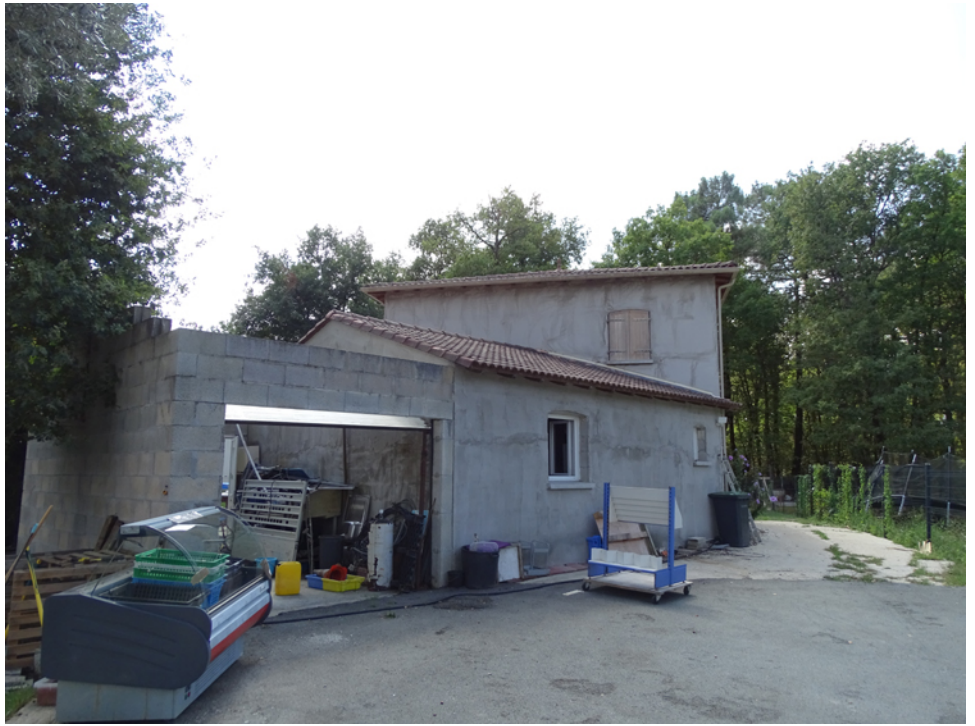
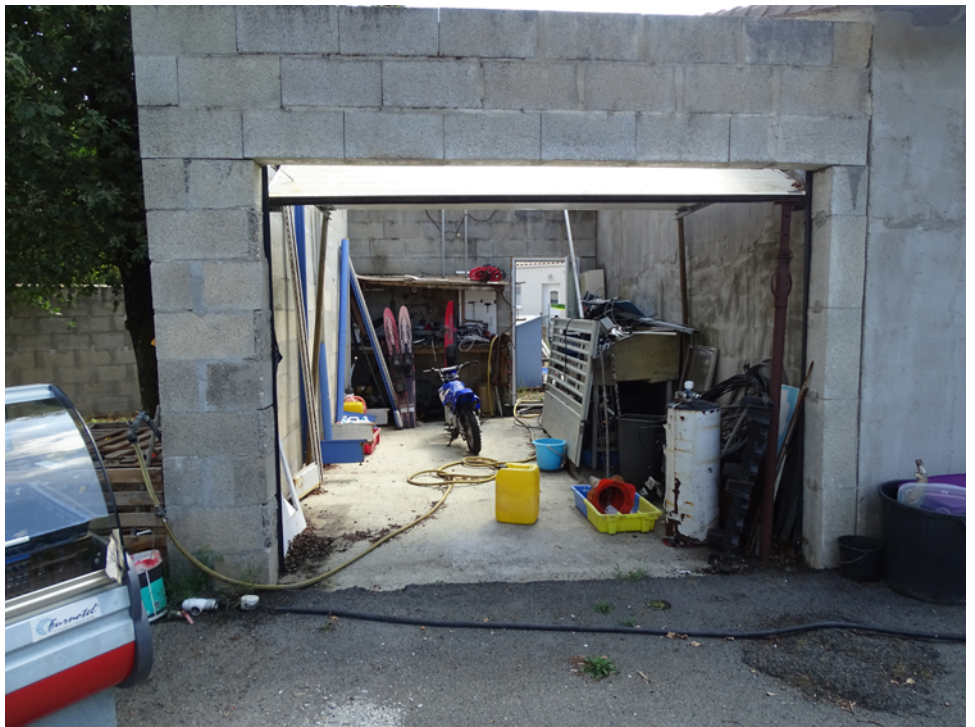
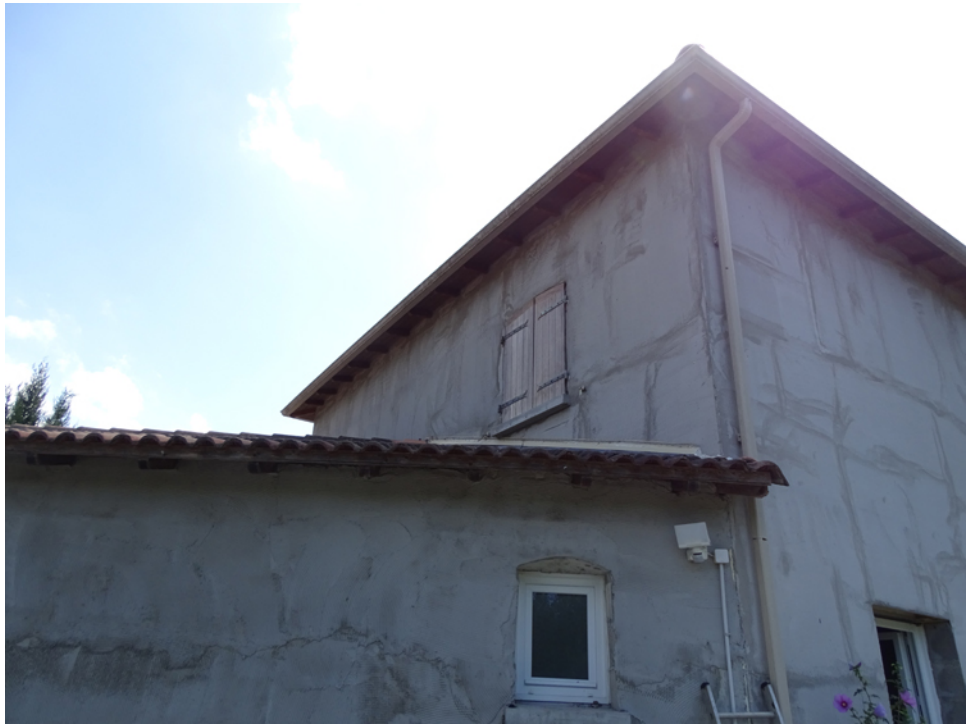
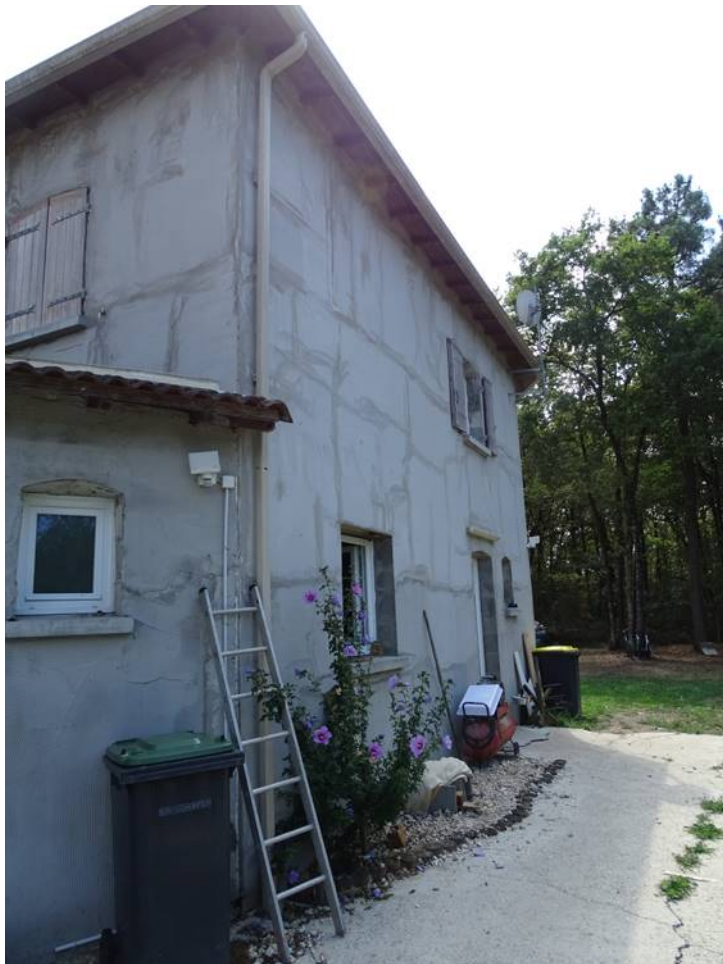
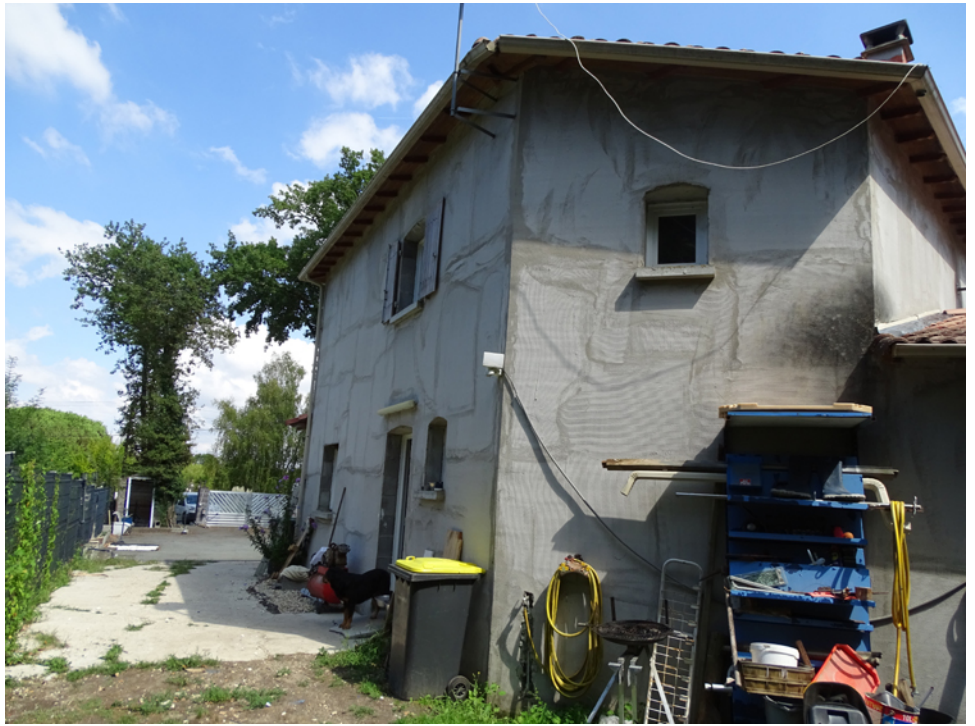
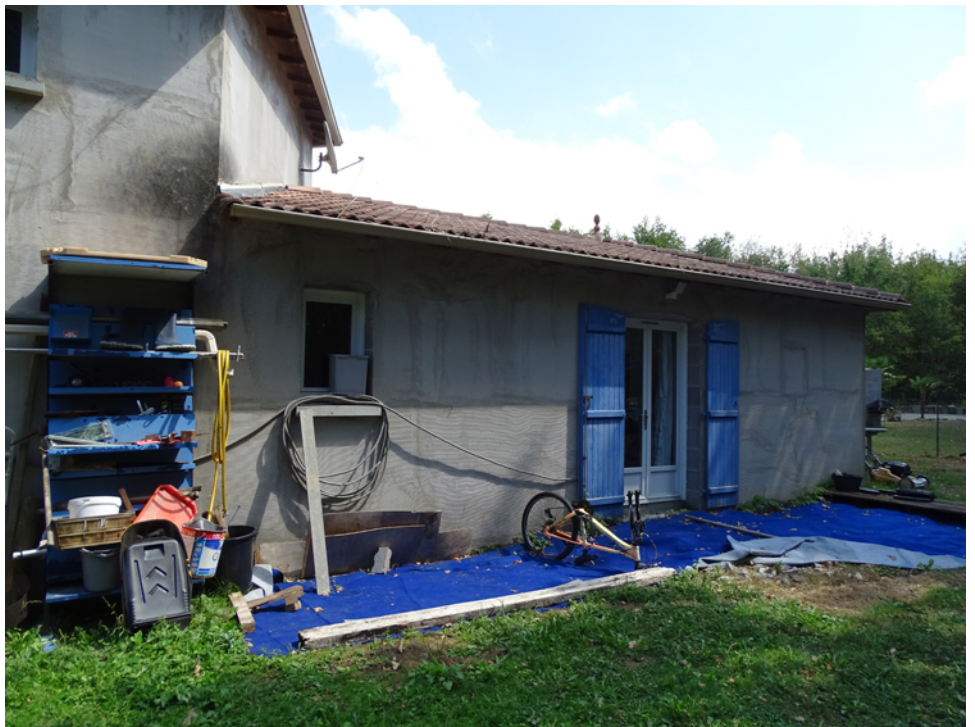
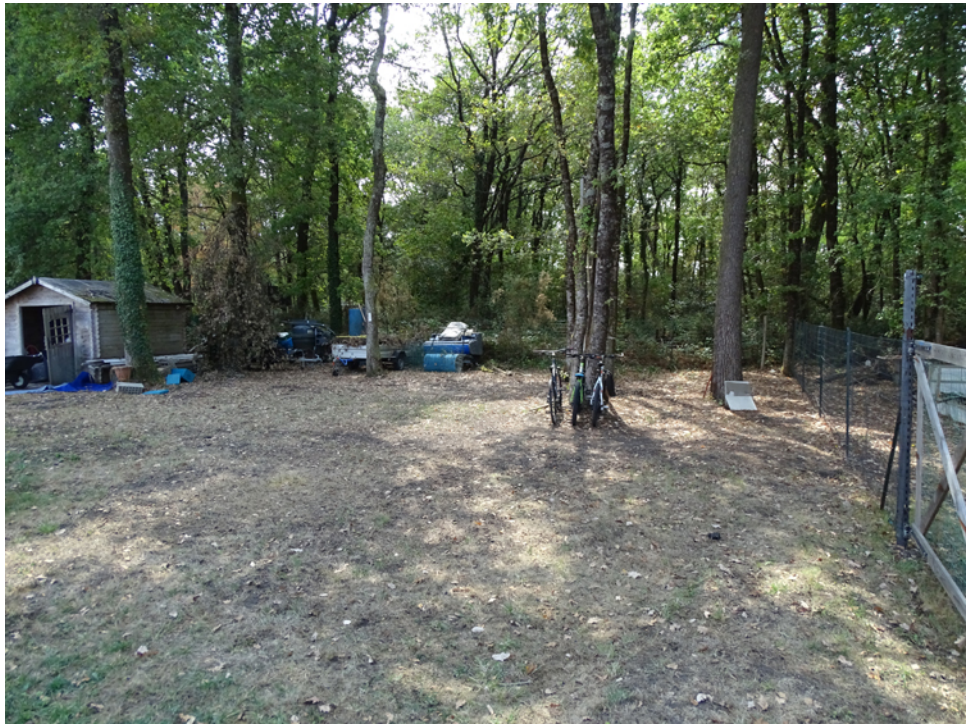
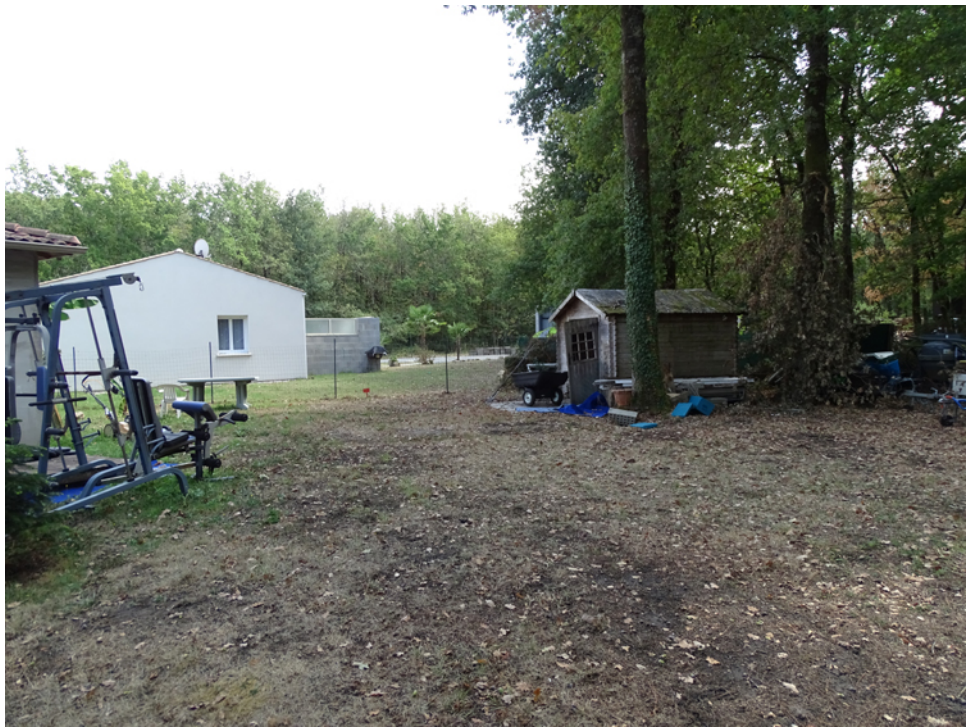
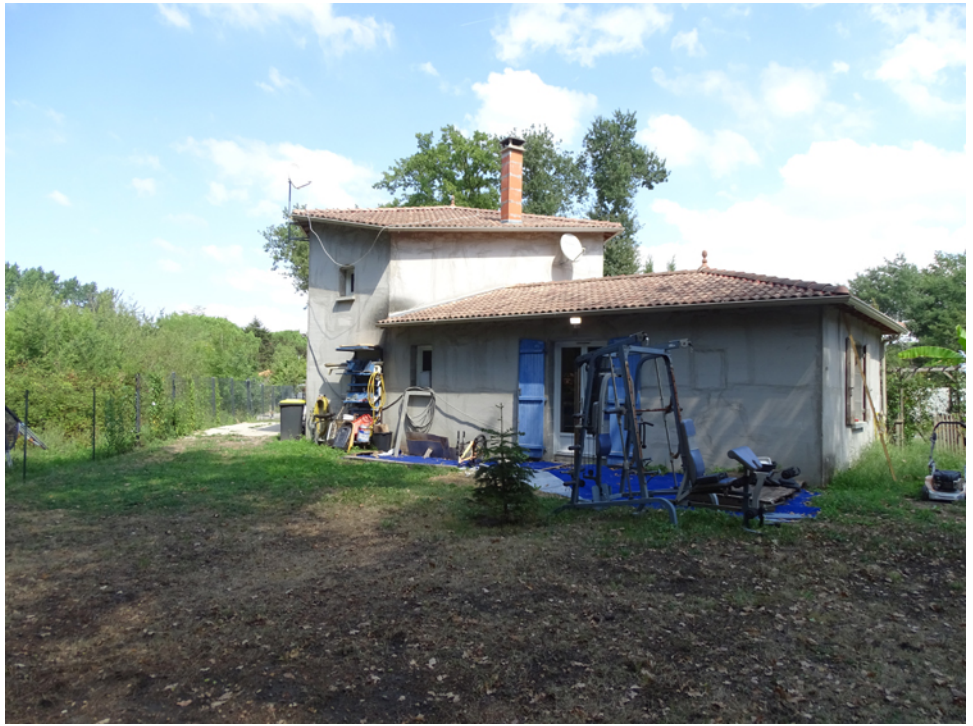
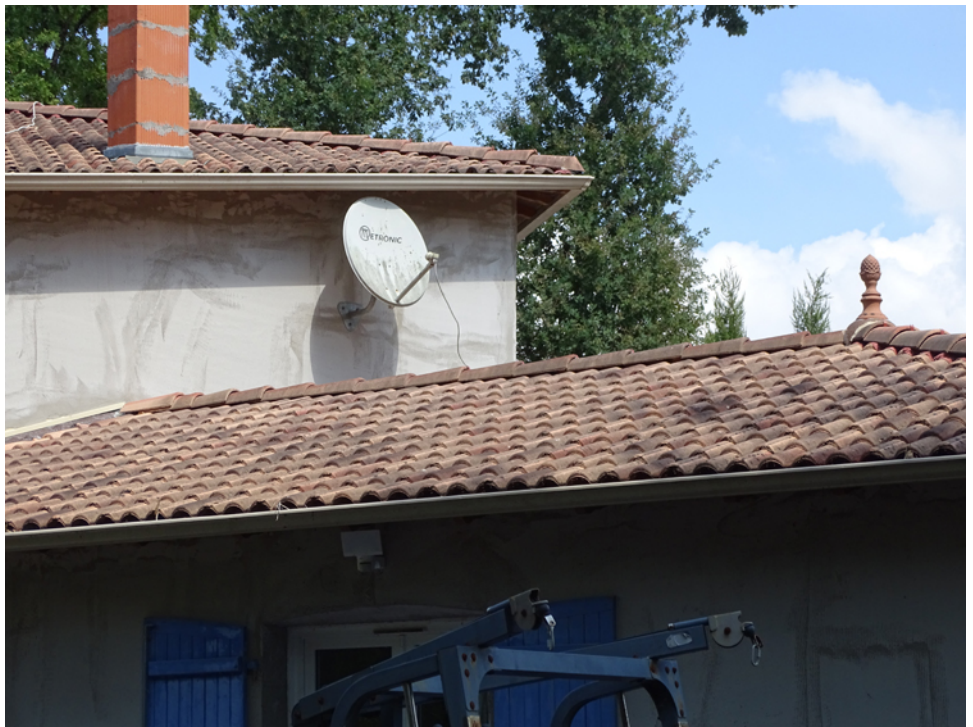
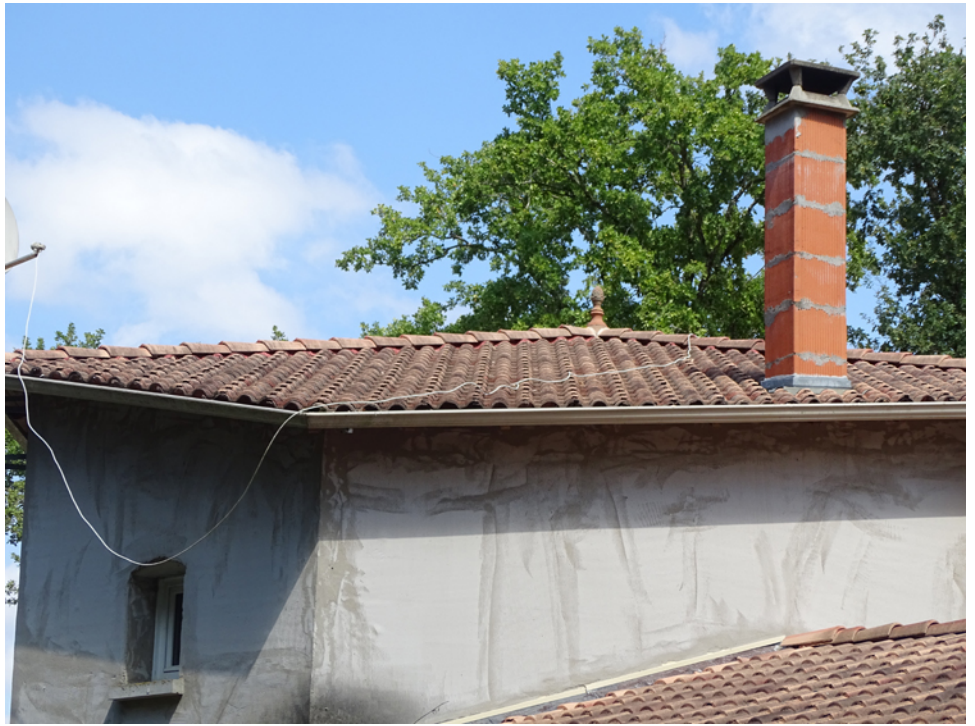
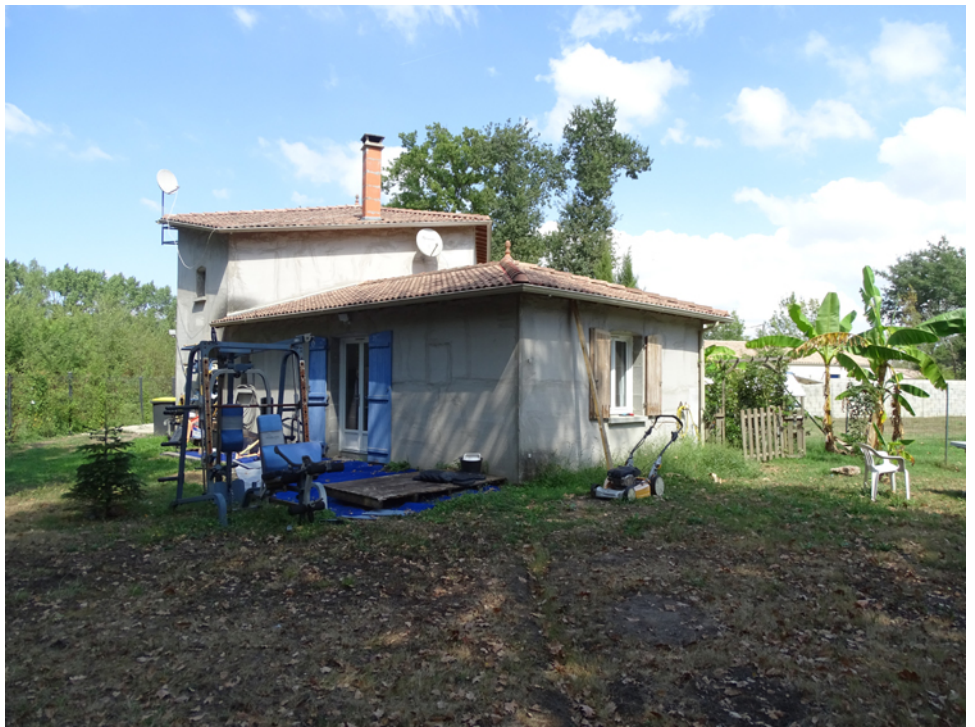
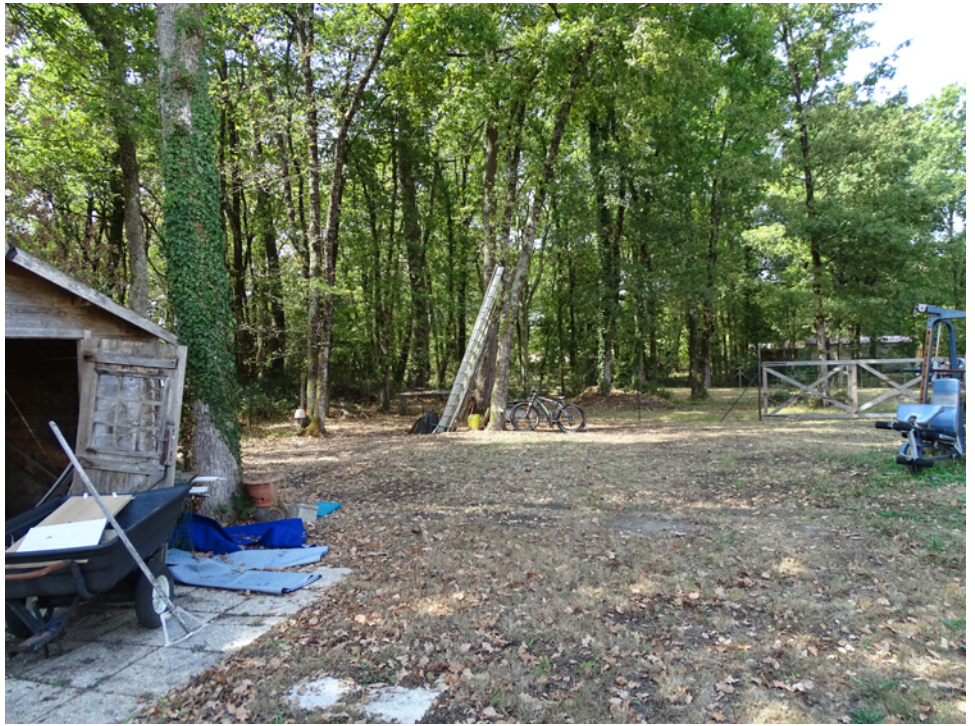
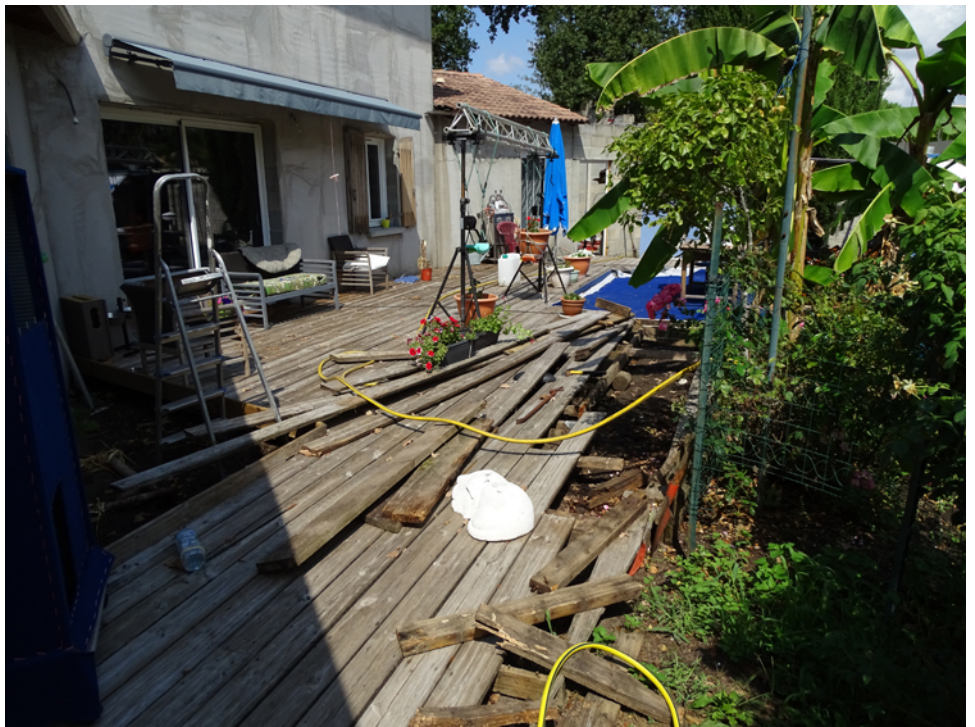
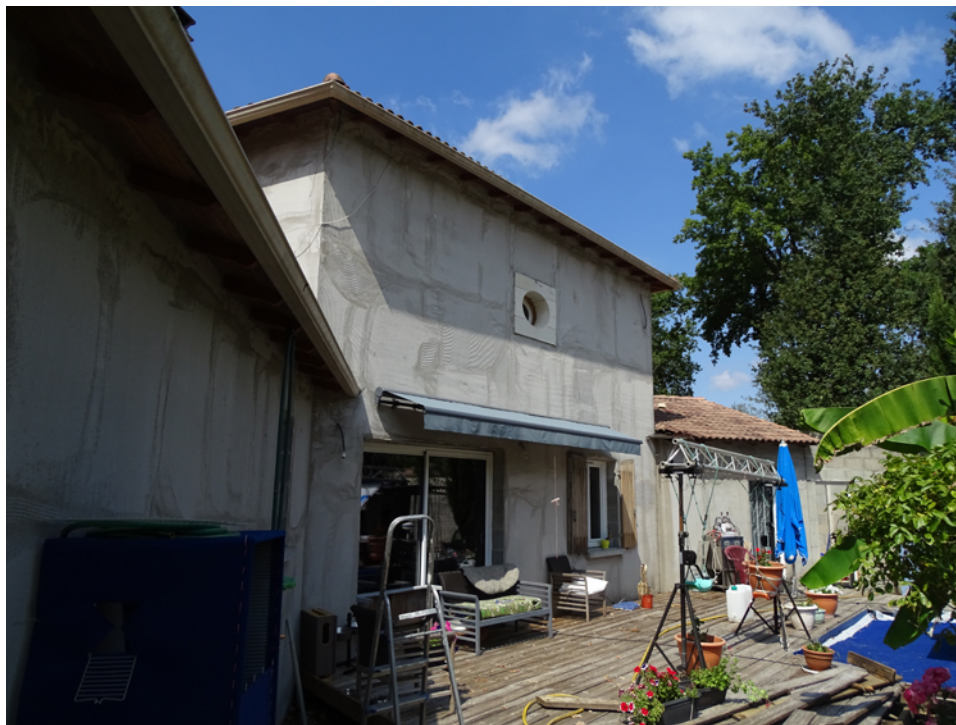
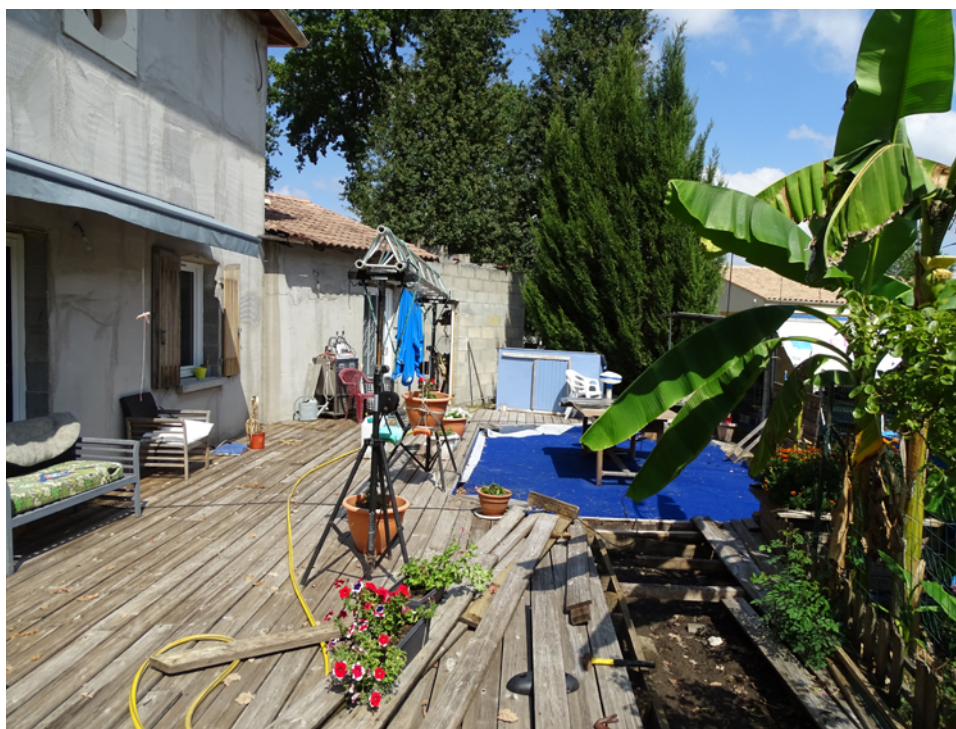
II - EXTERIEURS :

- A l'entrée un portail deux vantaux en aluminium, motorisé.
- On accède à la maison via une allée goudronnée.
- La partie avant est fermée avec un grillage rigide.
- Le garage est en construction, sans couverture.
- Les murs sont enduits de béton.
- Les couvertures sont en tuiles en bon état apparent.
- Devant l'entrée de la maison, une terrasse en béton largement fissurée.
- A l'arrière de la maison, une terrasse en pin en très mauvais état.
- A l'arrière, un jardin en herbe et une partie boisée.
