NAUD Jean- Philippe
Diagnostics Techniques Immobiliers
39, La Mornéerie - 17780 Soubise
Tel : 0607393475 - diagnaudstic17@orange.fr

**A - RAPPORT DE MISSION DE REPERAGE DES MATERIAUX ET PRODUITS CONTENANT DE
L'AMIANTE POUR L'ETABLISSEMENT DU CONSTAT ETABLI A L'OCCASION DE LA VENTE D'UN
IMMEUBLE N° 230911AA**

<i>Adresse :</i>	60 RUE DU MOULIN DES COQUARDS 17320 MARENNES				<i>Année construct° ou PC</i>	/
<i>Section cadastrale</i>	BX	<i>N° parcelle</i>	137	<i>N° lot</i>		
<i>Fonction du bâtiment</i>	Habitation individuelle & dépendances	<i>Meublé</i>	OUI	<i>Habité</i>		OUI

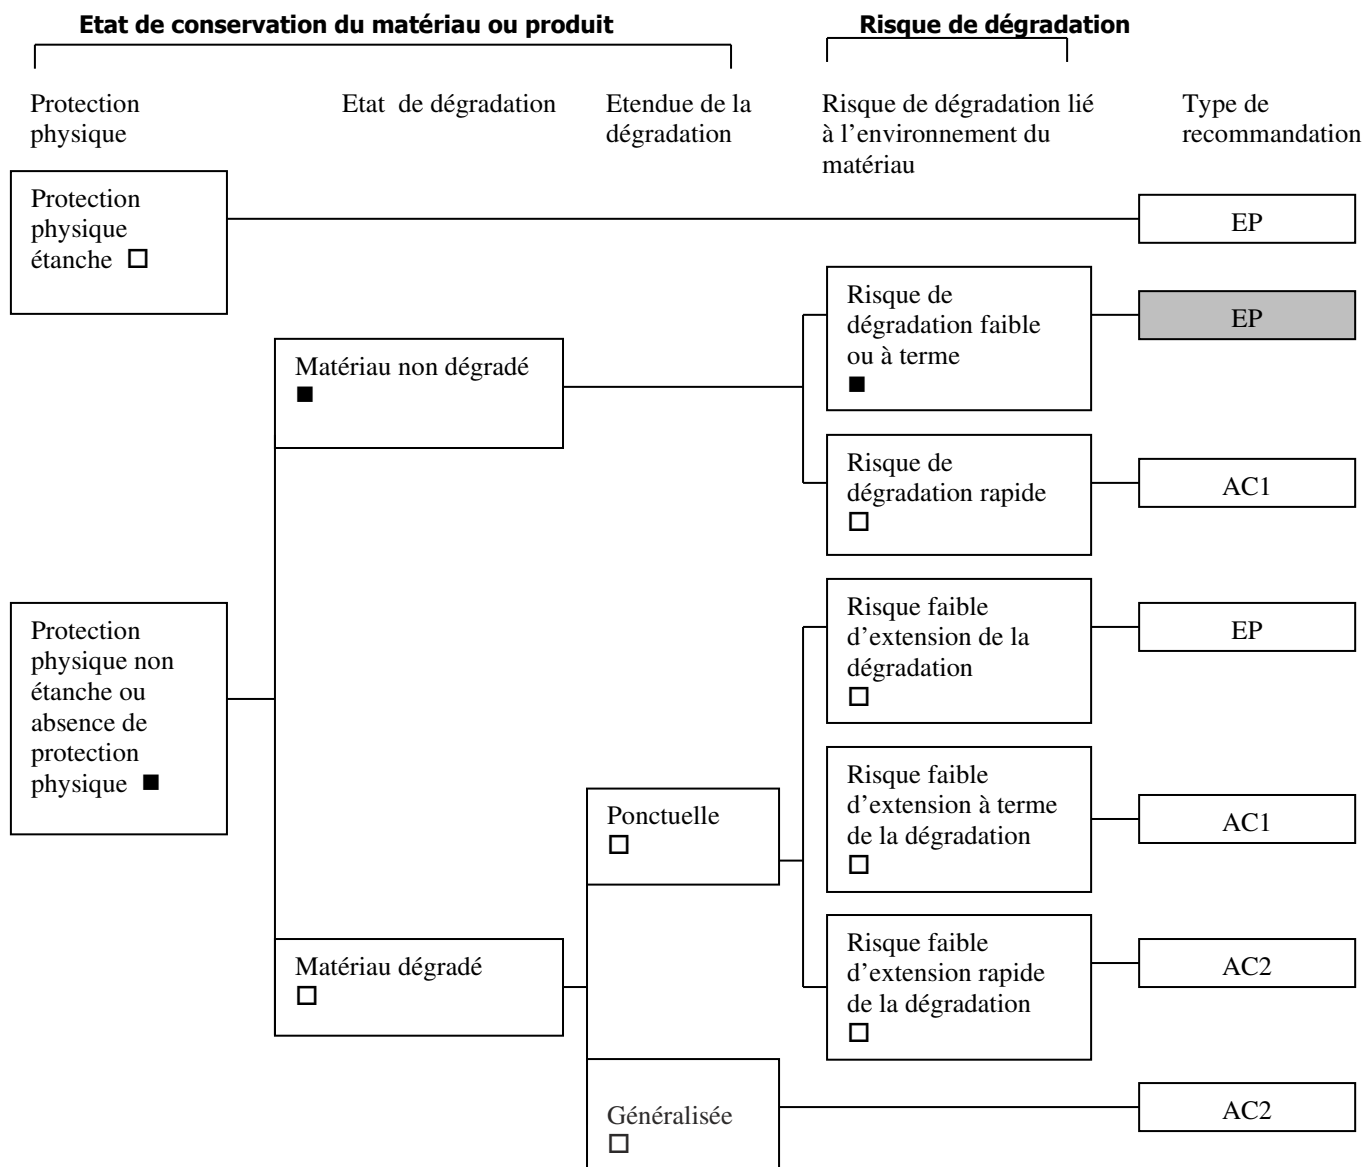
Grille d'évaluation de l'état de conservation des matériaux et produits contenant de l'amiante et du risque de dégradation liés à leur environnement (liste B) : concernant le repérage R1

No de dossier	230911AA
Date de l'évaluation	11/09/2023
Bâtiment	Bâtiment A habitation
Local ou zone homogène	En couverture (zones 1 à 34 à l'exception de la zone 36)
Destination déclarée du local	Habitation

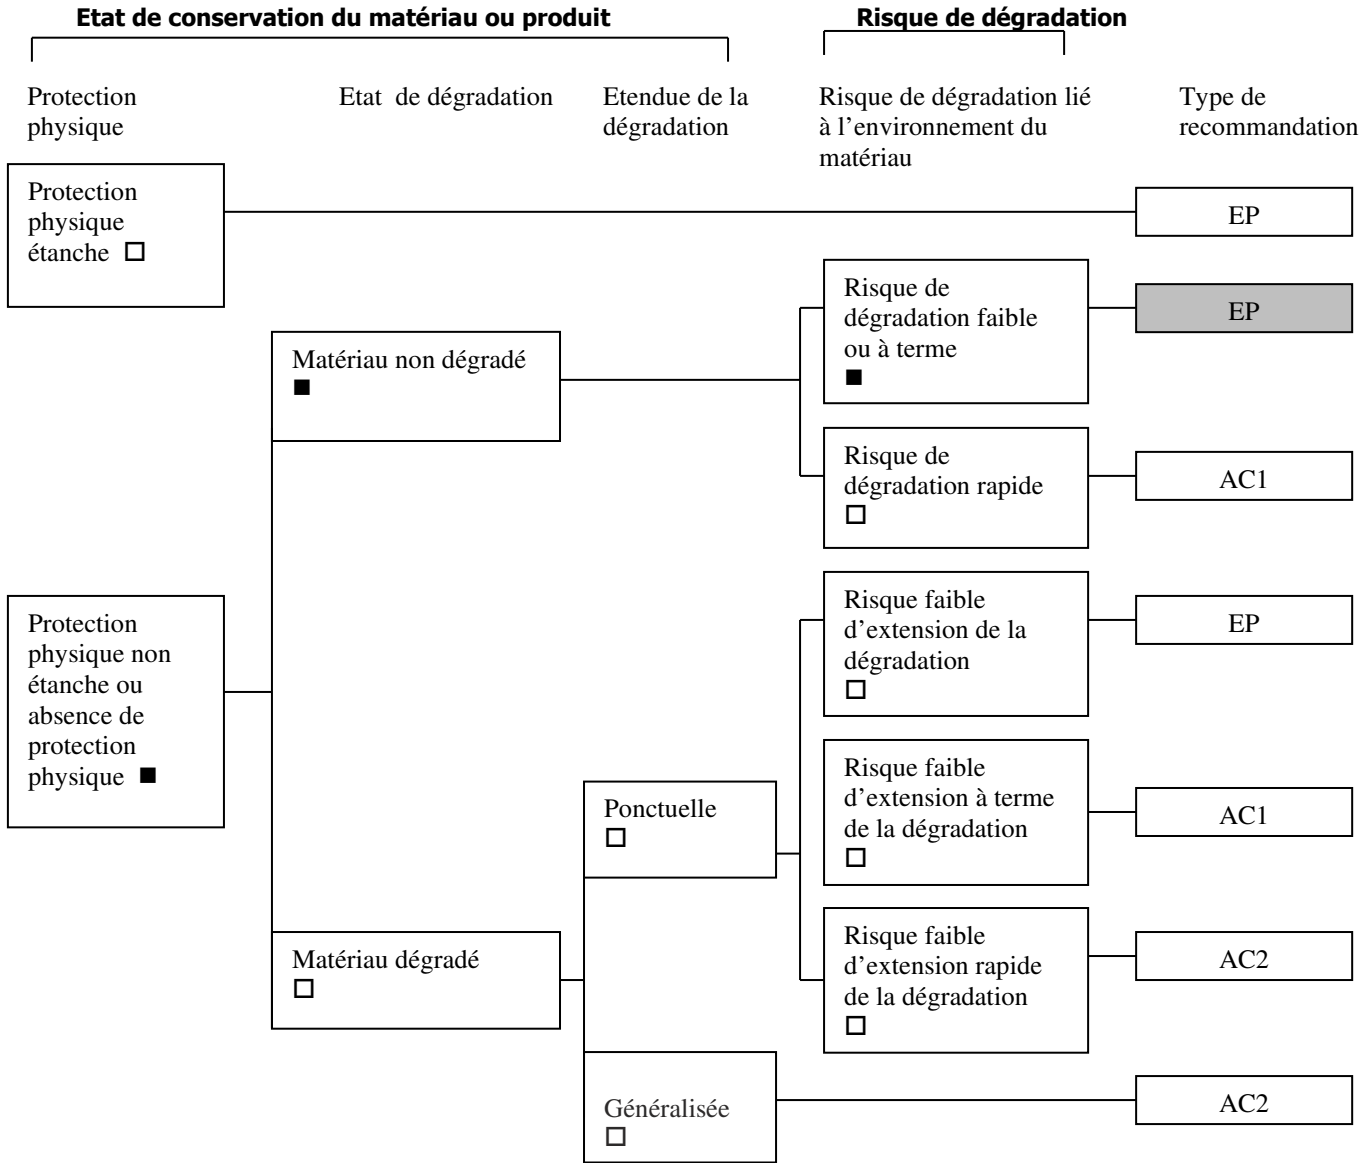
Grille d'évaluation de l'état de conservation des matériaux et produits contenant de l'amiante et du risque de dégradation liés à leur environnement (liste B) : concernant le repérage R2

No de dossier	230911AA
Date de l'évaluation	11/09/2023
Bâtiment	Bâtiment B Dépendance bois
Local ou zone homogène	En couverture
Destination déclarée du local	Dépendance bois

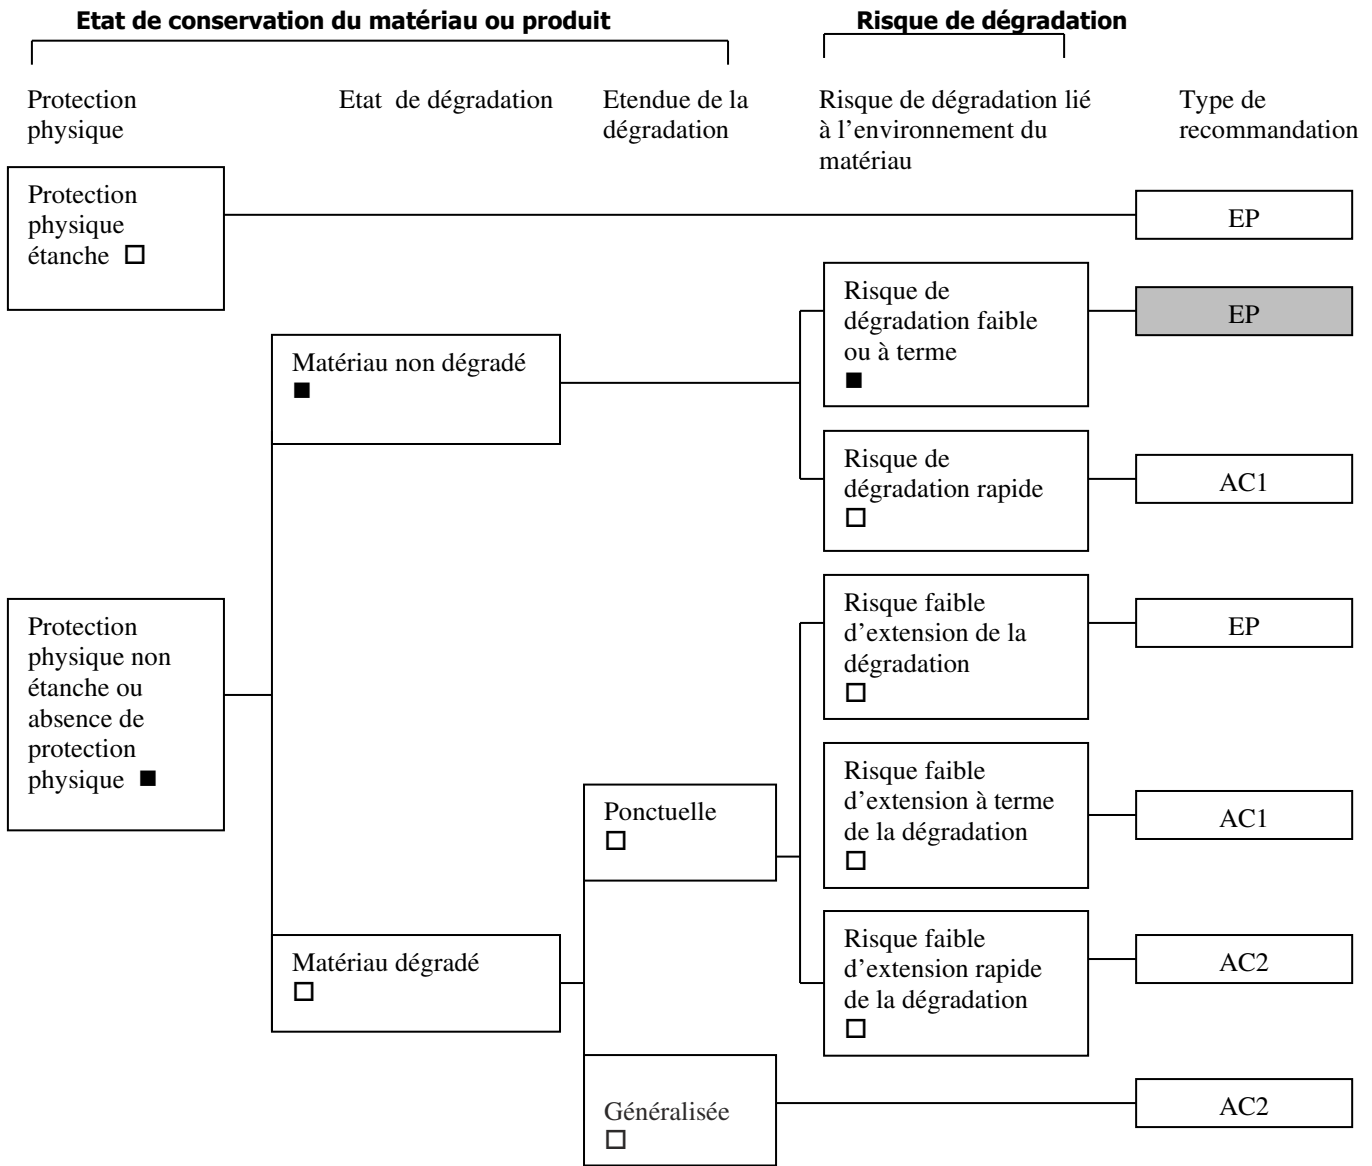
Grille d'évaluation de l'état de conservation des matériaux et produits contenant de l'amiante et du risque de dégradation liés à leur environnement (liste B) : concernant le repérage R3

No de dossier	230911AA
Date de l'évaluation	11/09/2023
Bâtiment	Bâtiment C Cuve fioul
Local ou zone homogène	En couverture
Destination déclarée du local	Cuve fioul
