**PROCES VERBAL
DE DESCRIPTION**

**LE VENDREDI DIX MARS
DEUX MILLE VINGT TROIS**

De dresser le Procès-Verbal de Description de l'immeuble situé 7 Rue de la Combe à Chevalier 17460 RETAUD, parcelle cadastrée section AK n° 323 et parcelle cadastrée section AK n° 306.

7 rue de la Combe à Chevalier

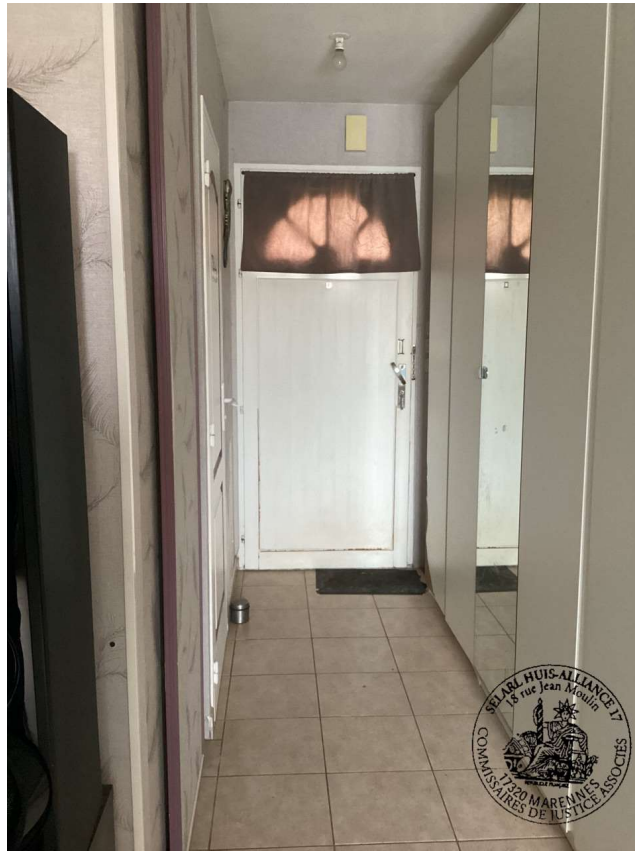
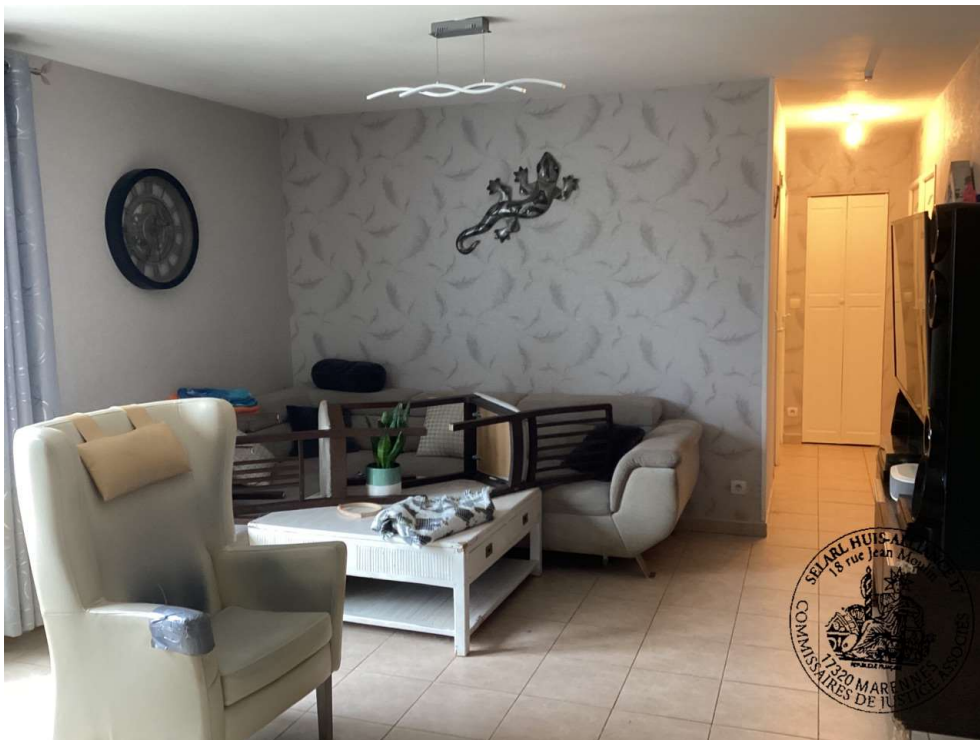
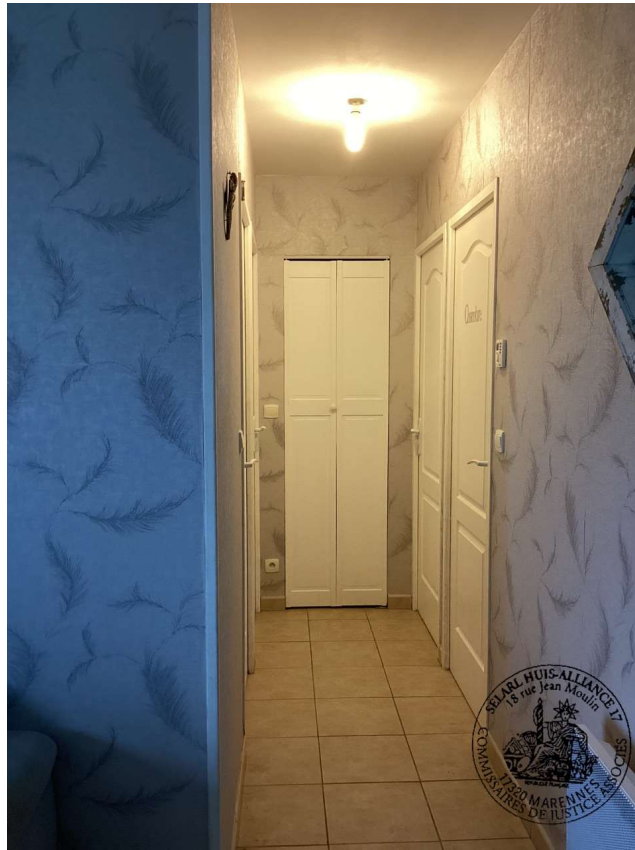
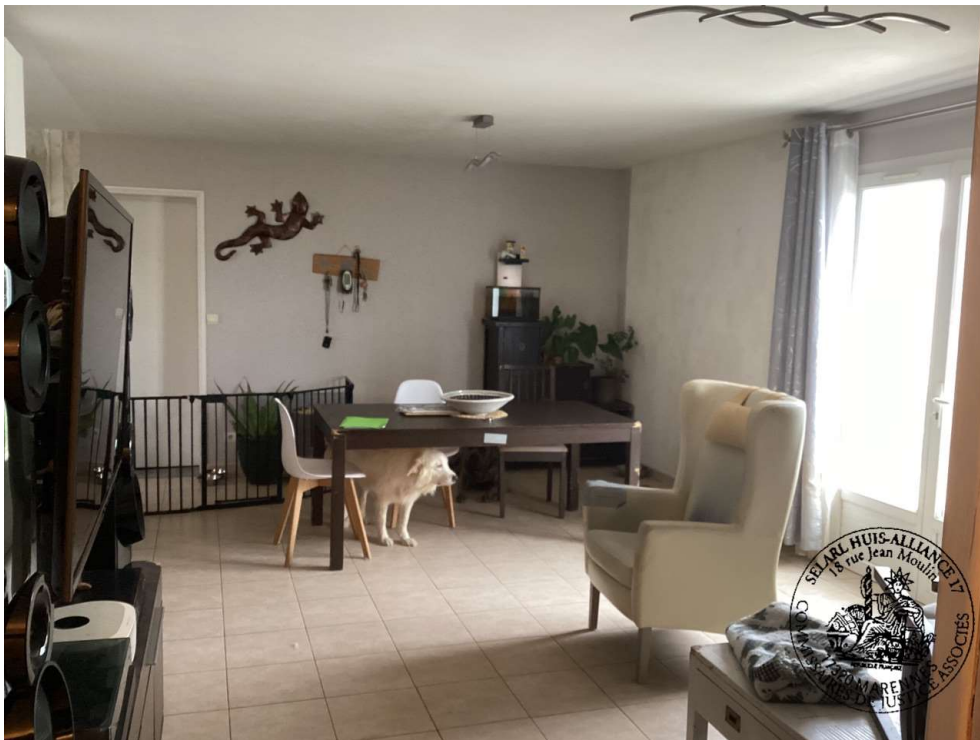
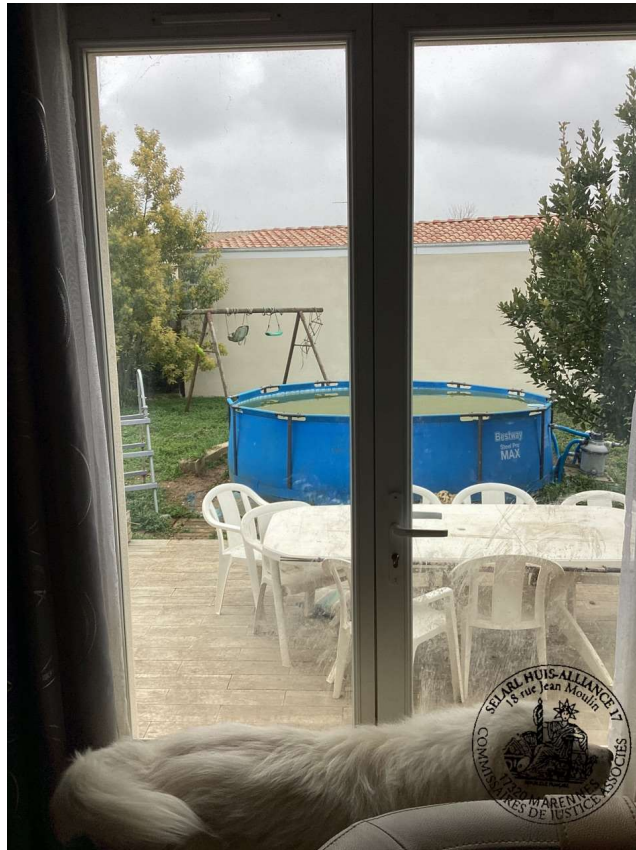
I/ ENTREE - PIECE PRINCIPALE - DEGAGEMENT :

Une porte d'entrée en bois peinte en gris d'un côté et en blanc de l'autre, avec un carreau en imposte, peinture griffée côté intérieur, poignée aluminium brossé.

Sol carrelé, un gros éclat dans l'entrée, un carreau cassé devant la baie vitrée.

Les murs sont tapissés, tapisseries dépareillées grises, un panneau avec tapisserie enlevée, une partie déchirée dans l'entrée.

Dans l'entrée un placard deux portes coulissantes tapissées, la tapisserie se décolle, avec à l'intérieur une étagère et une barre de penderie.

De l'autre côté, un ensemble de six portes de placards en stratifié blanc, une porte est en cours de changement, une autre porte est fortement griffée, une porte avec un miroir.

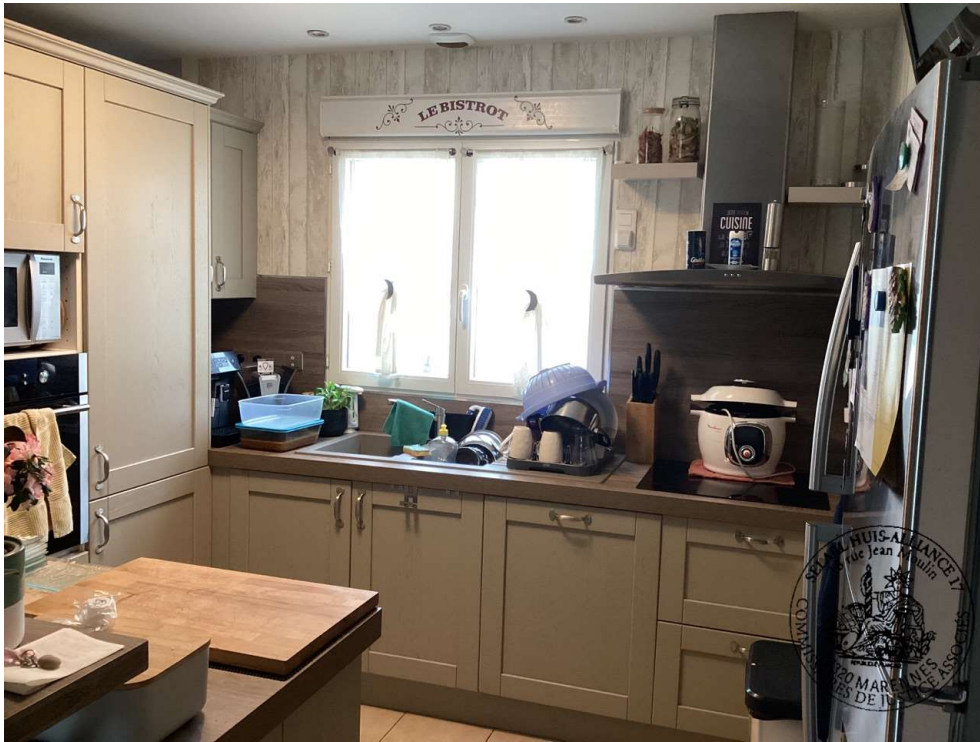
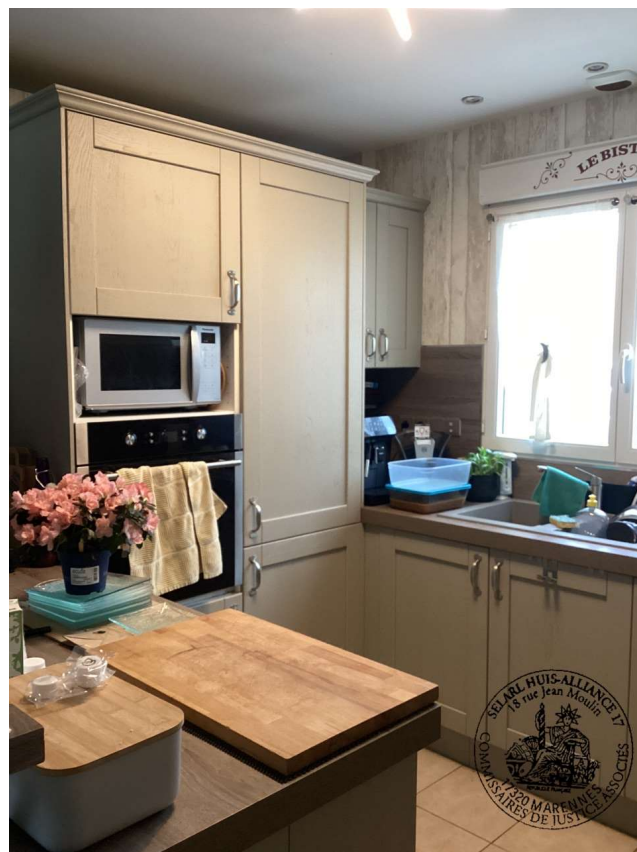
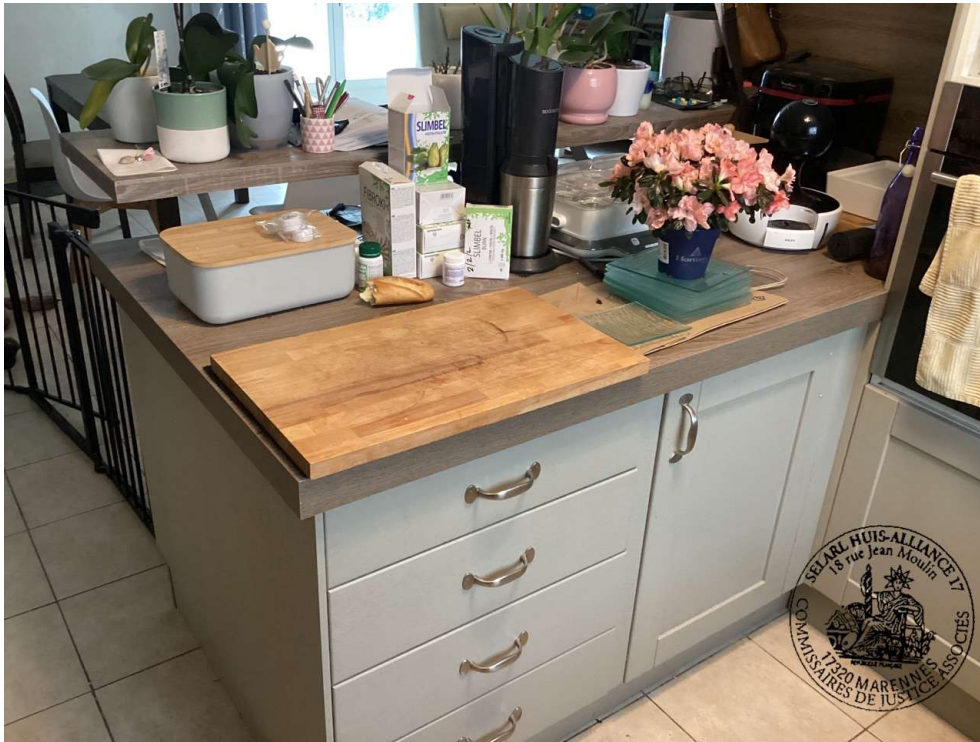
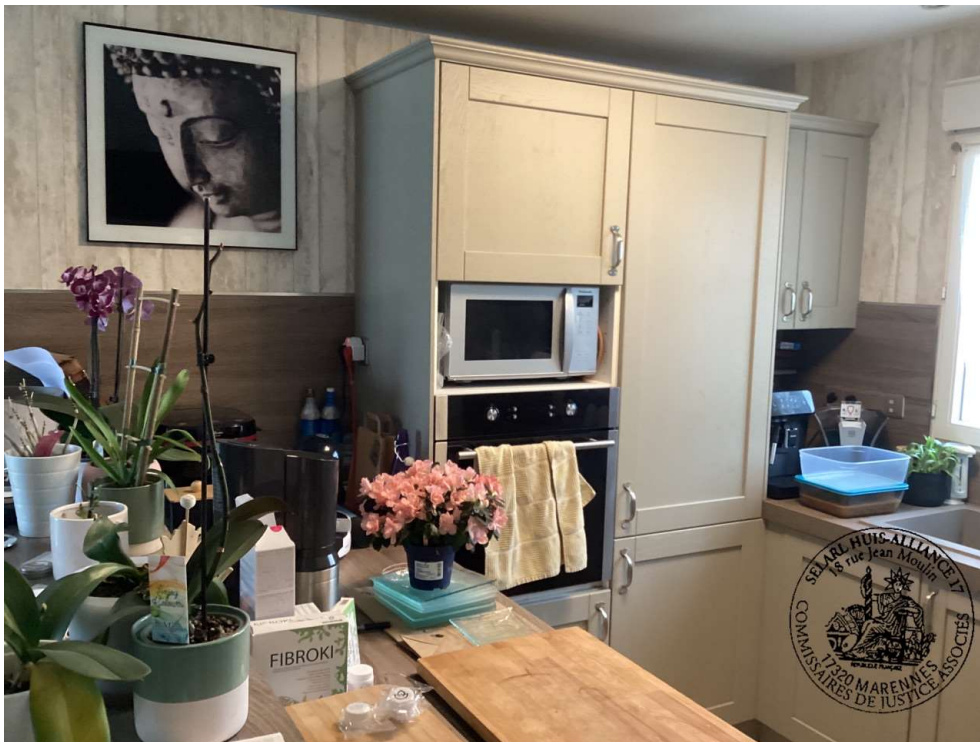
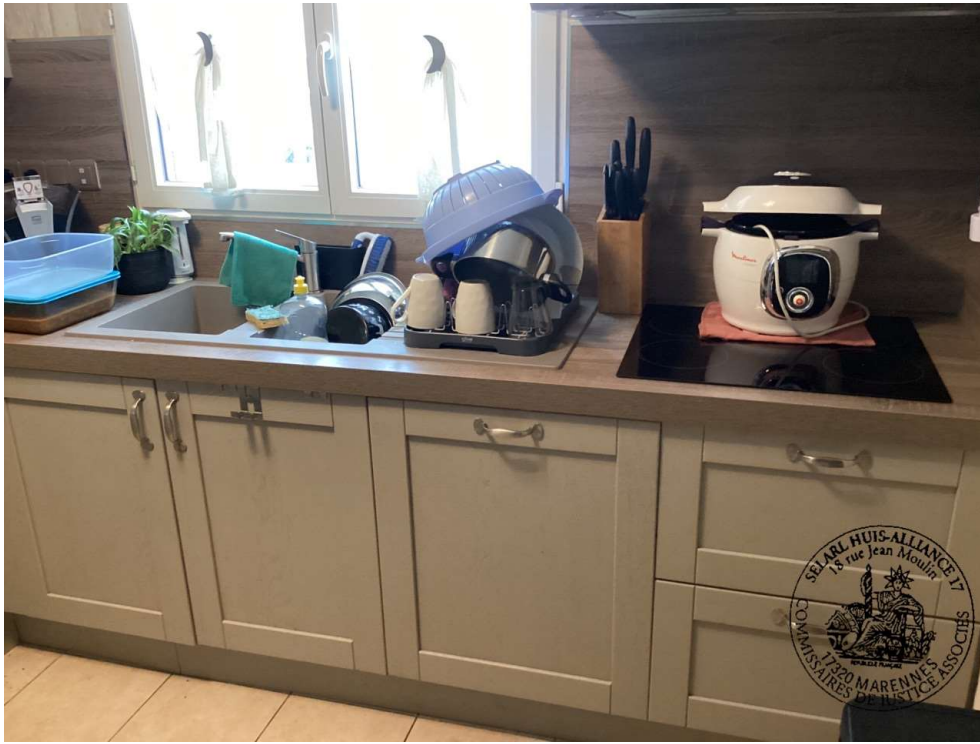
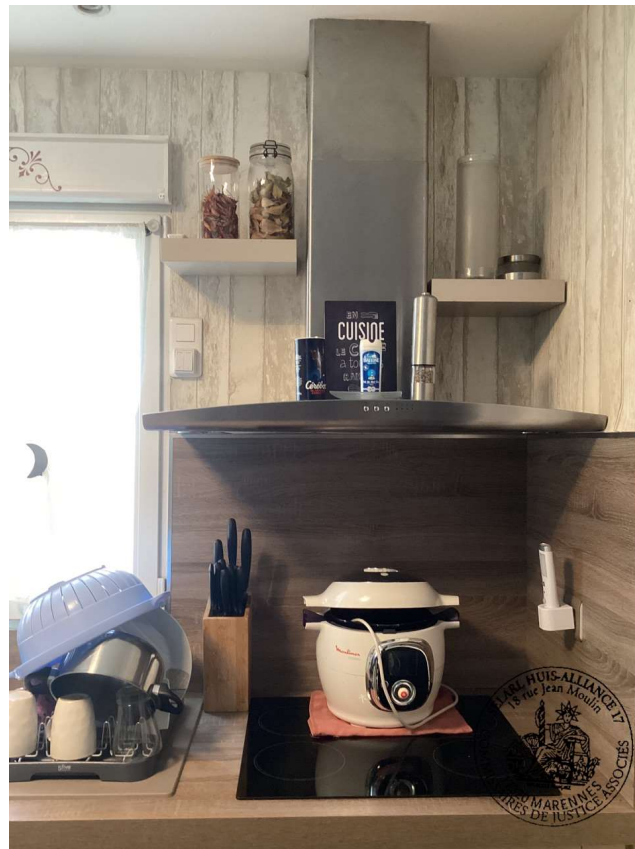
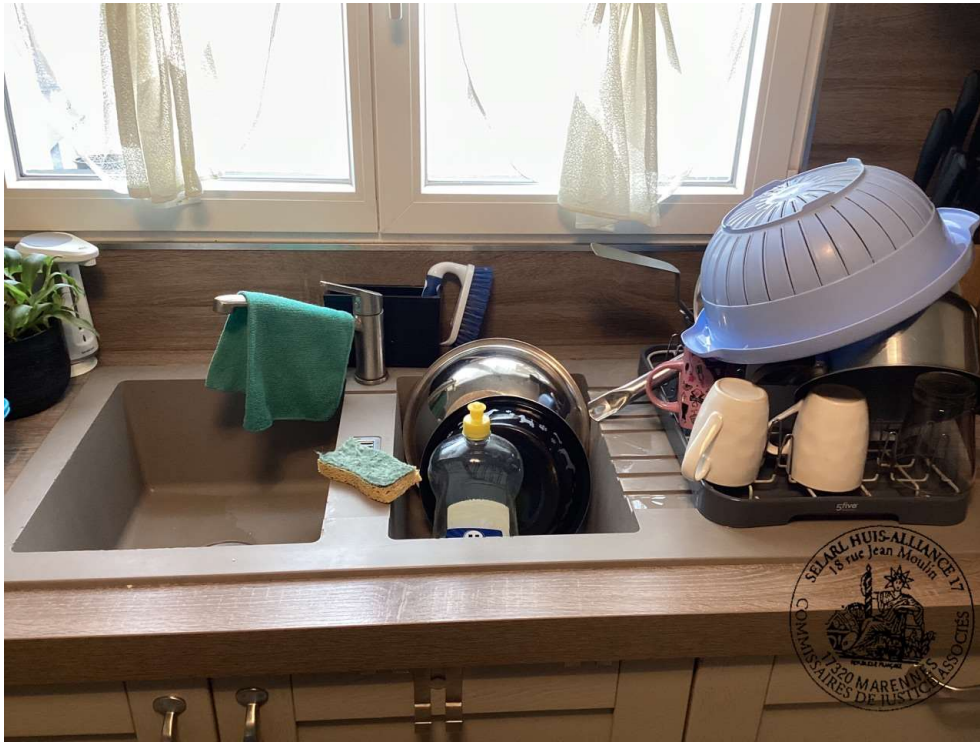
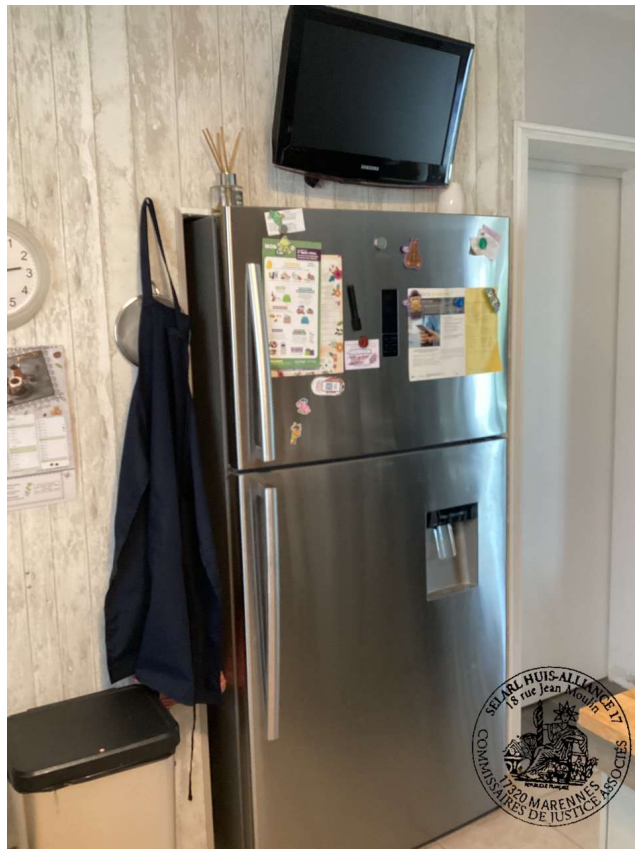
II/ COIN CUISINE :

Plafond peint en blanc état correct, une bouche VMC sale au plafond.

- Une partie basse, avec un plateau stratifié marron, en bon état, sur placard une porte et quatre tiroirs. Il y a également un petit bar surélevé et trois portes de placards côté salle à manger.
- Un ensemble composé de 4 portes de placards, un emplacement pour four à micro-ondes, et un emplacement pour four traditionnel.
- Un placard haut de 2 portes.
- Un ensemble composé d'un plateau stratifié marron, avec évier, deux bacs plus égouttoir, en résine grise, avec des fêlures, robinet mélangeur.
- Une plaque vitrocéramique.
- En dessous un placard deux portes, un lave-vaisselle encastré, deux casseroles.
- Une hotte aspirante en aluminium brossé, trois filtres gras.

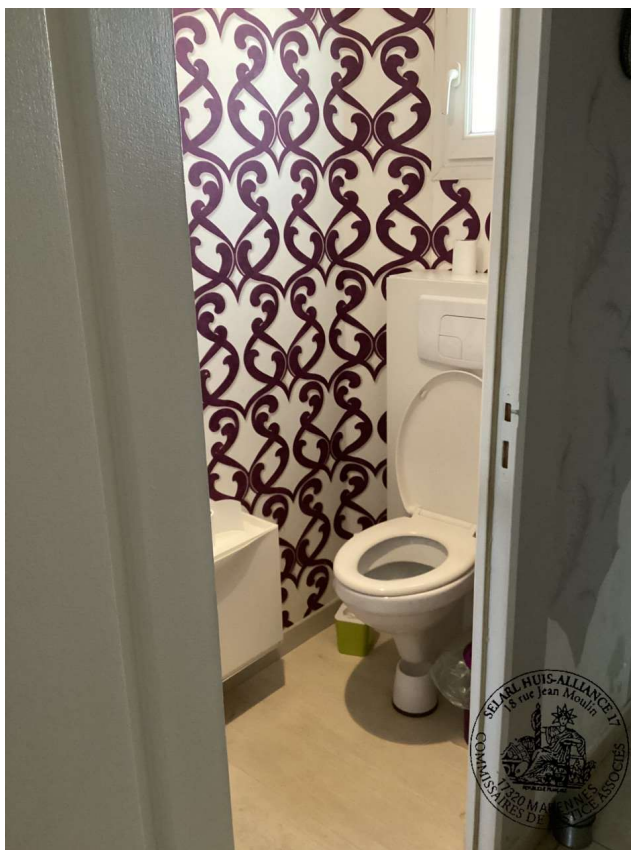
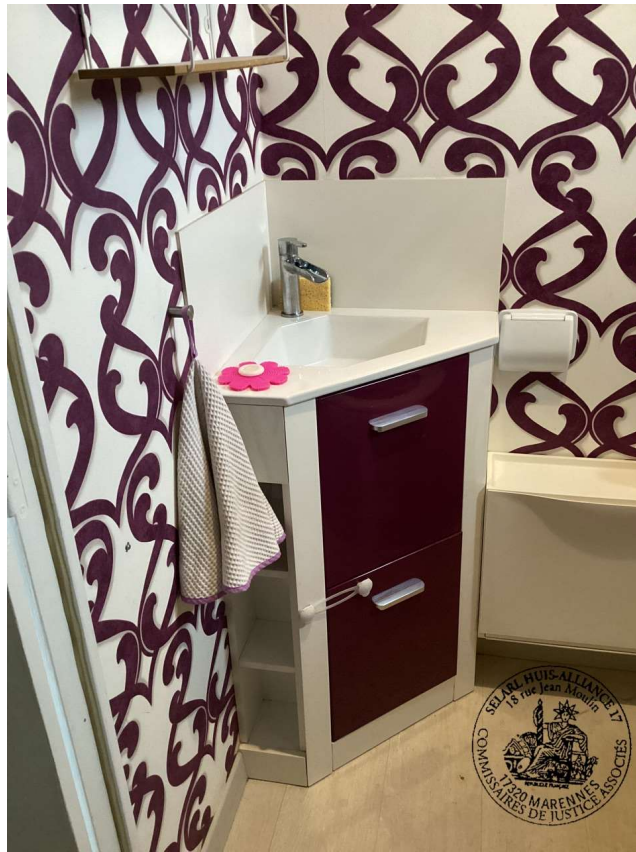
III/ WC :

Plinthes carrelées, deux carreaux manquants côté droit.

Les murs sont tapissés, la tapisserie se décolle en bas à droite, avec présence de moisissures.

Une bouche VMC sale.

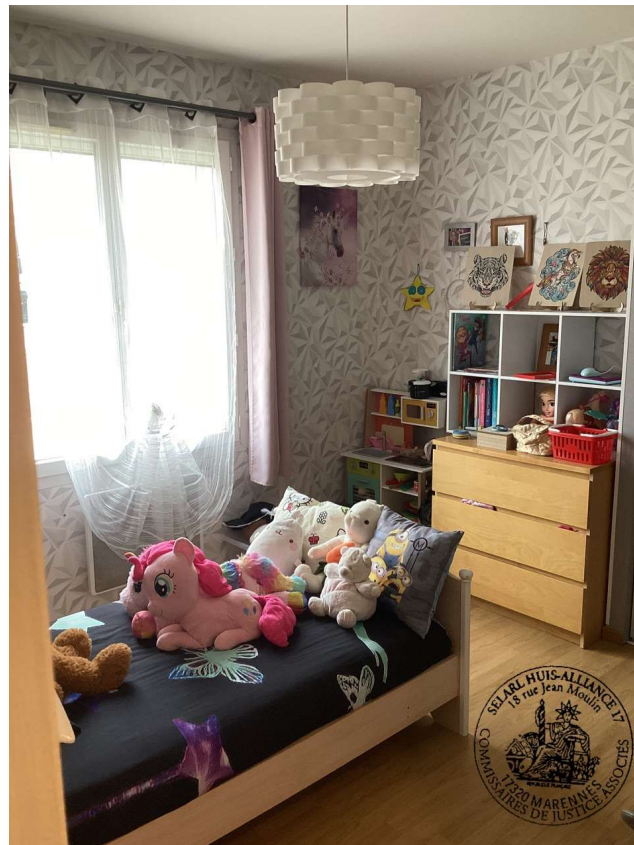
IV/ CHAMBRE 1 - COTE RUE :

Une porte post-formée blanche, avec des traces de colle, le cadre a été fortement griffé dans le bas.

Sol : plancher flottant imitation en bois, avec des rayures, barre de seuil en place.

Murs tapissés en deux tons, les tapisseries se décollent. Côté fenêtre, quatre chevilles en métal.

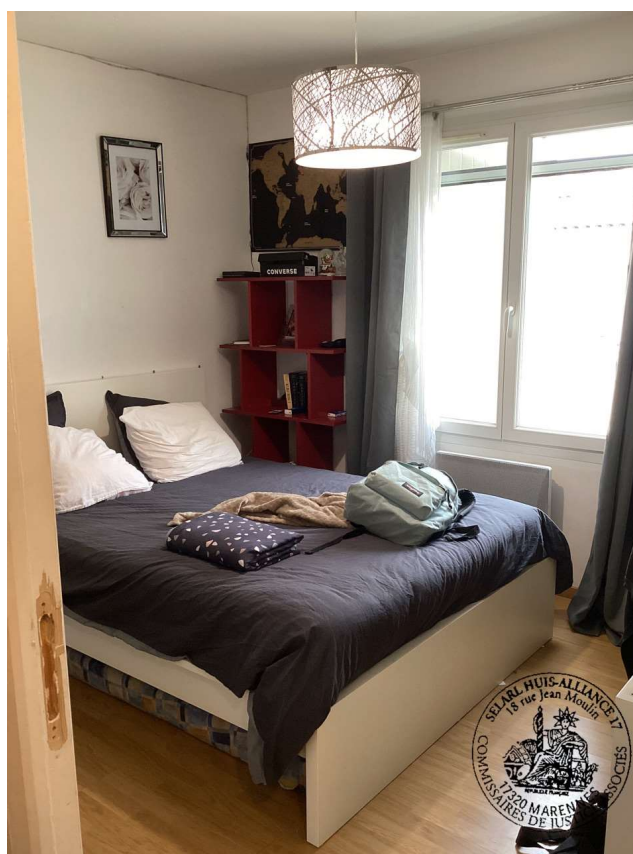
V/ DEUXIEME CHAMBRE - COTE RUE :

Les murs sont peints en blanc, présence de multiples chevilles en métal et deux trous de chevilles non rebouchés.

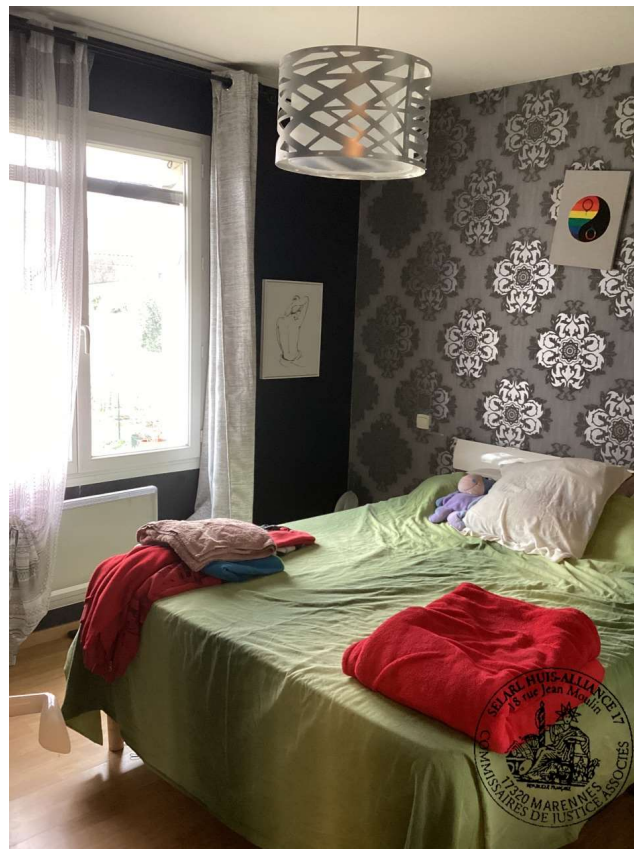
VI/ 3EME CHAMBRE COTE JARDIN :

Au sol, plancher flottant imitation, bois, marquée par endroits.

Murs tapissés de couleur grise, présence de plusieurs chevilles en métal notamment côté lit.

Une fenêtre en PVC blanc de deux vantaux d'un carreau, en bon état, avec moustiquaire extérieure hors d'usage et volets en PVC blanc.

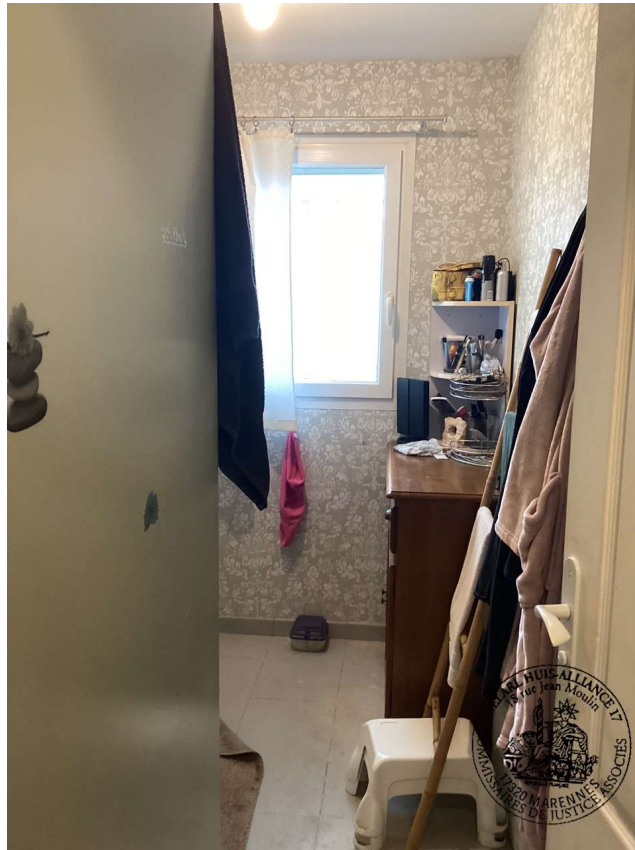
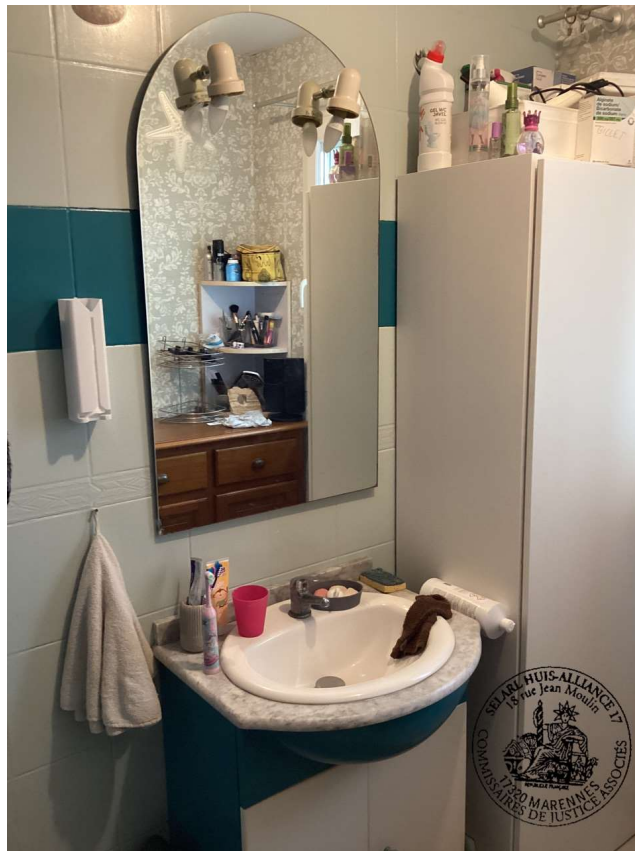
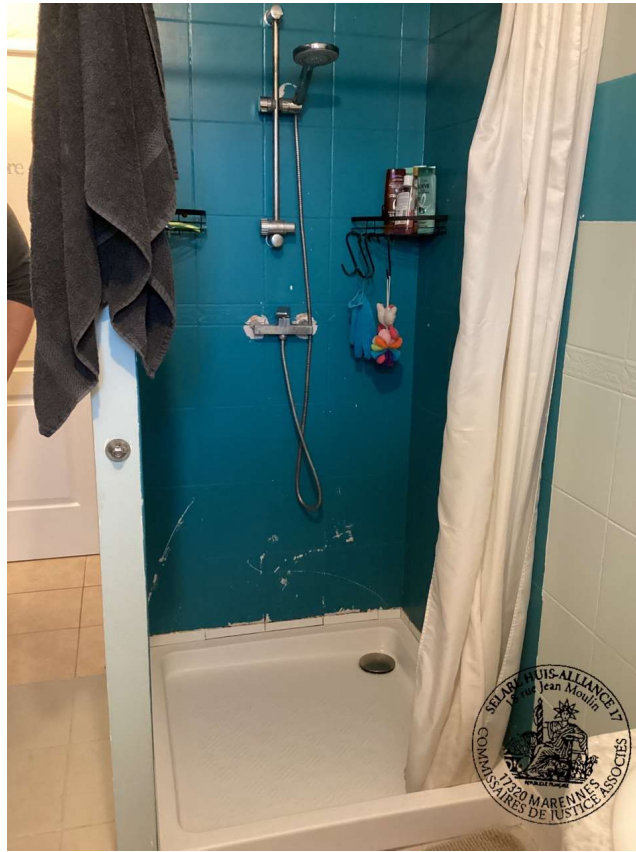
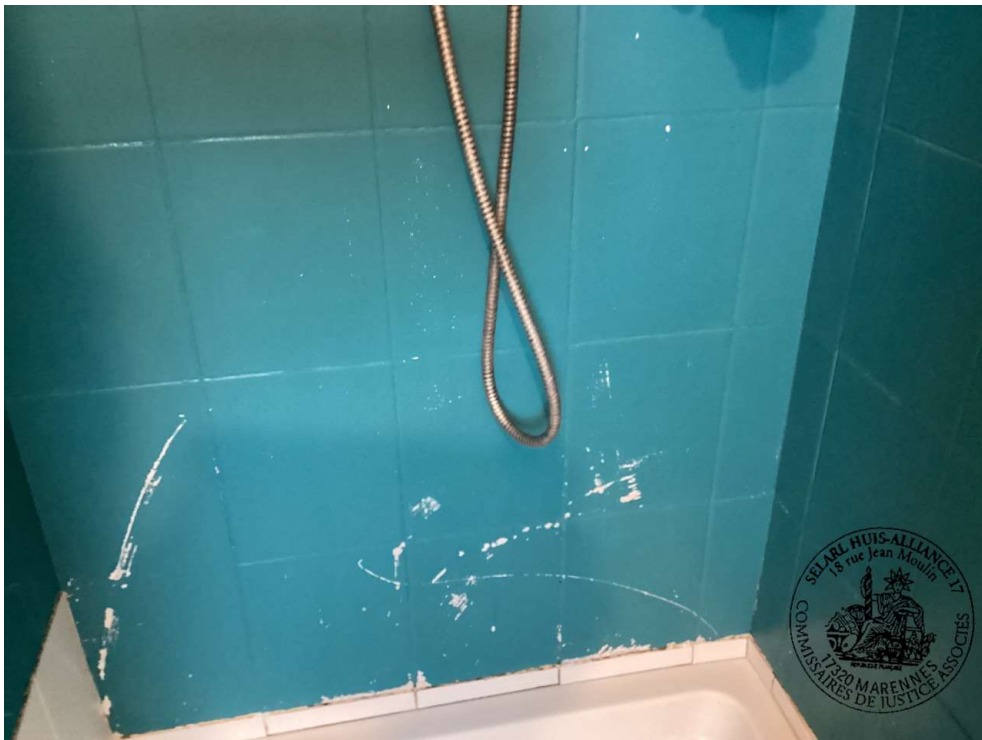
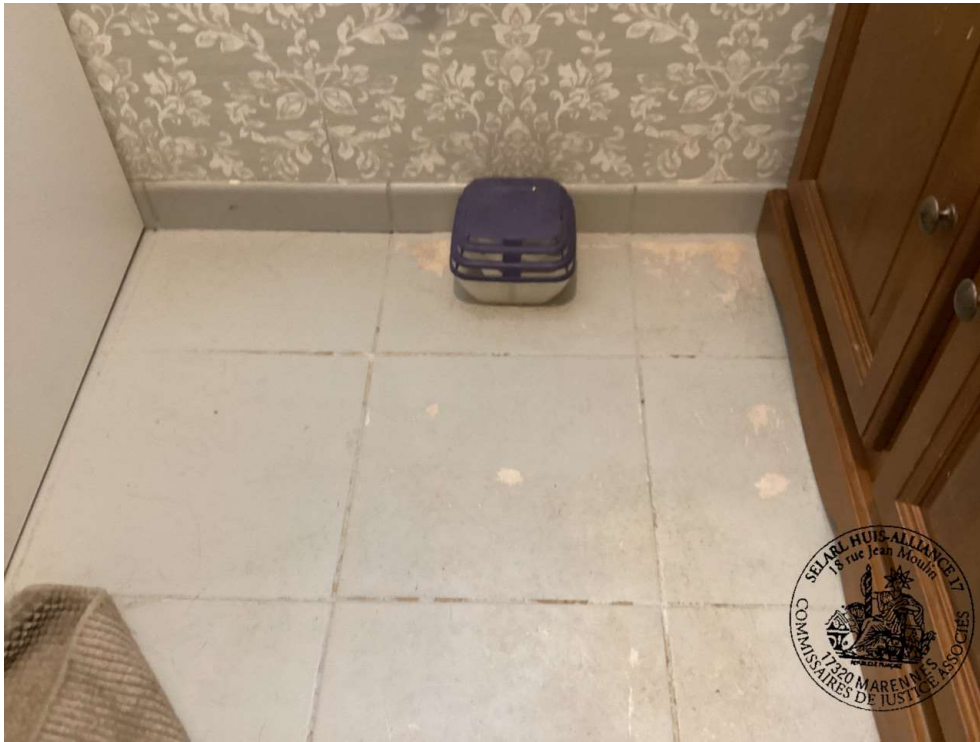
VII/ SALLE D'EAU :

Sol carrelé peint en gris, la peinture s'écaille fortement.

Murs : une partie est tapissée grise, la tapisserie se décolle, présence de plusieurs trous de chevilles. Le reste est carrelé, le carrelage a été peint.

Plafond peint en blanc, état correct, à l'exception de traces noires en haut à droite de la fenêtre.

Une bouche VMC au plafond au-dessus de la douche, sale.

Un coin douche, bac blanc, avec une bonde en place les parois sont carrelées et peintes en vert, la peinture est abîmée avec des parties écaillées rayées.

Robinetterie murale fortement entartrée, flexible en mauvais état, pomme de douche sur support mural.

Un meuble avec un plateau en marbre, une vasque blanche ovale, robinetterie usagée, sur placard stratifié deux portes, un miroir mural abîmé en bas à gauche, avec deux spots.

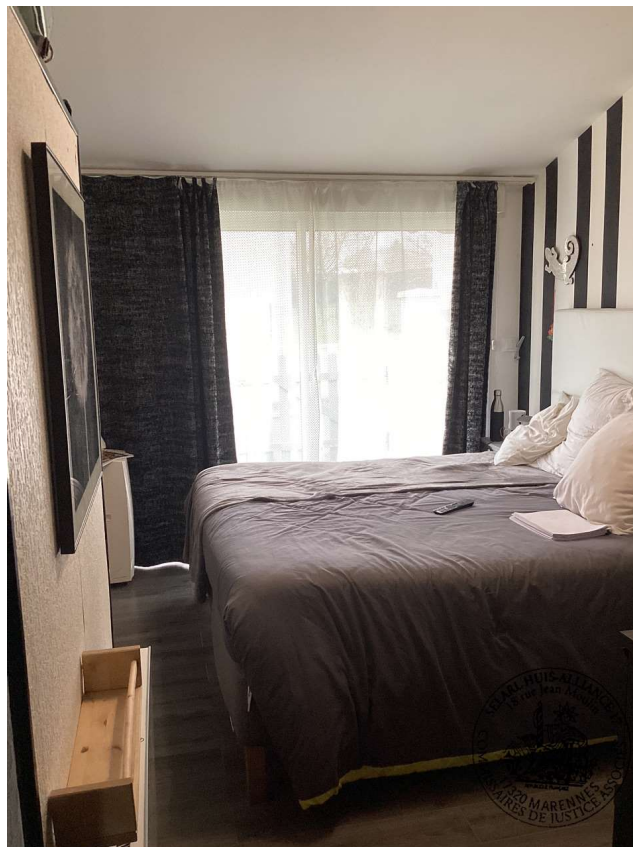
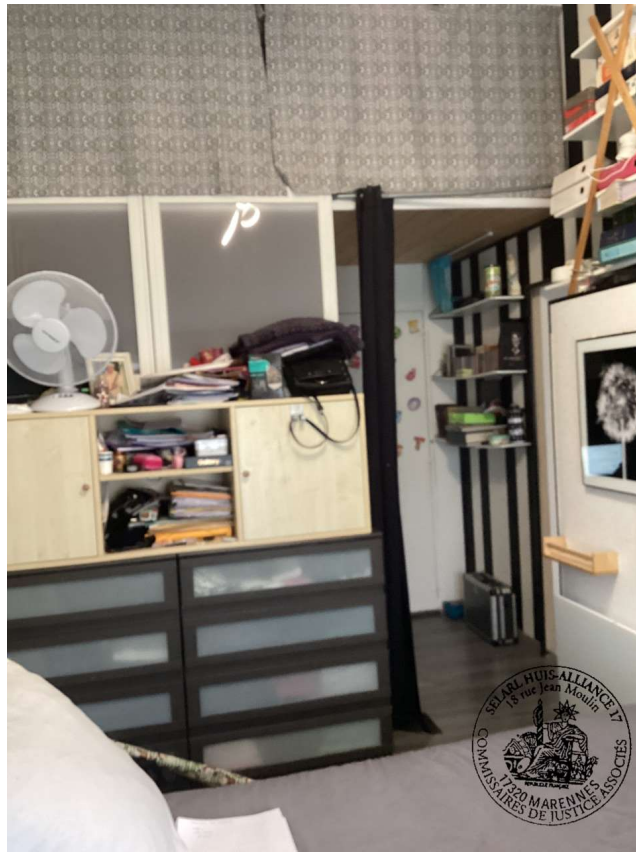
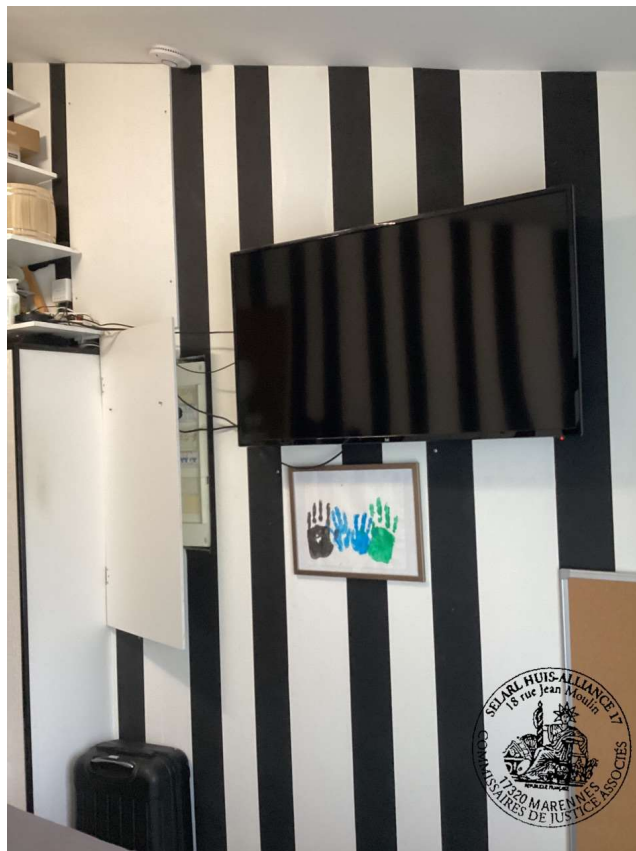
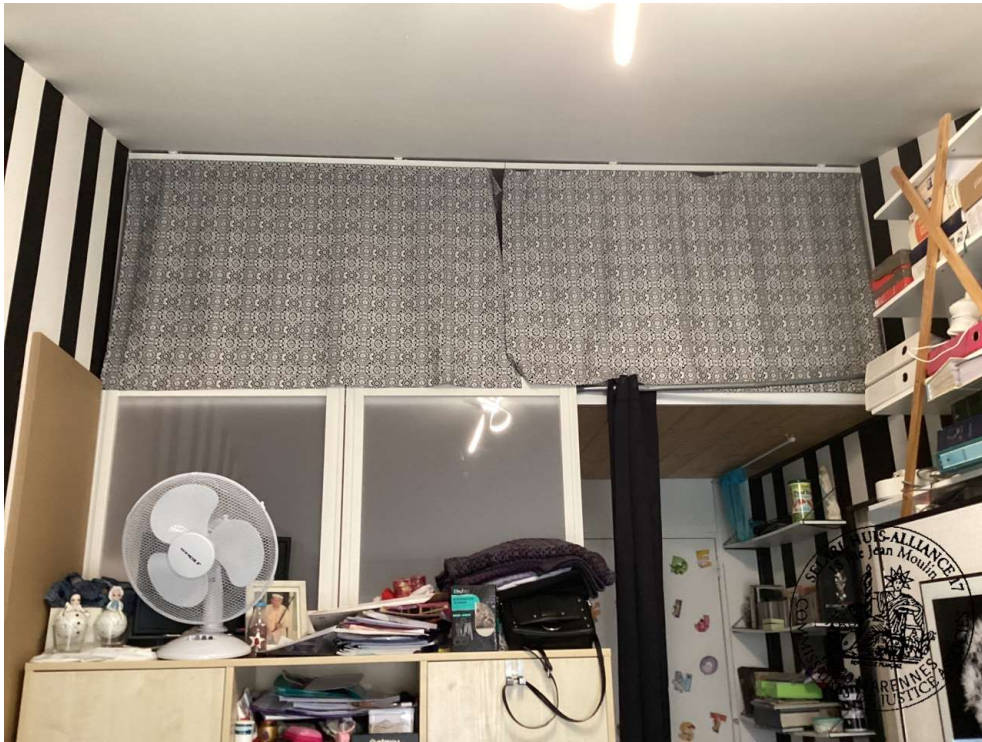
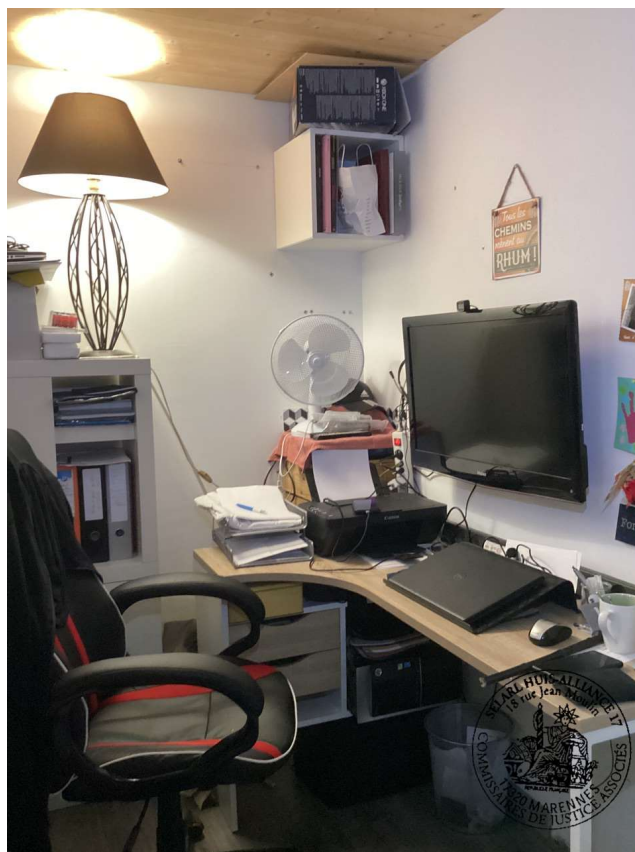
VIII/ 4EME CHAMBRE - COTE RUE :

Plinthes en stratifié gris en bon état, une lame est manquante à l'entrée côté gauche .

Présence de multiples chevilles en métal.

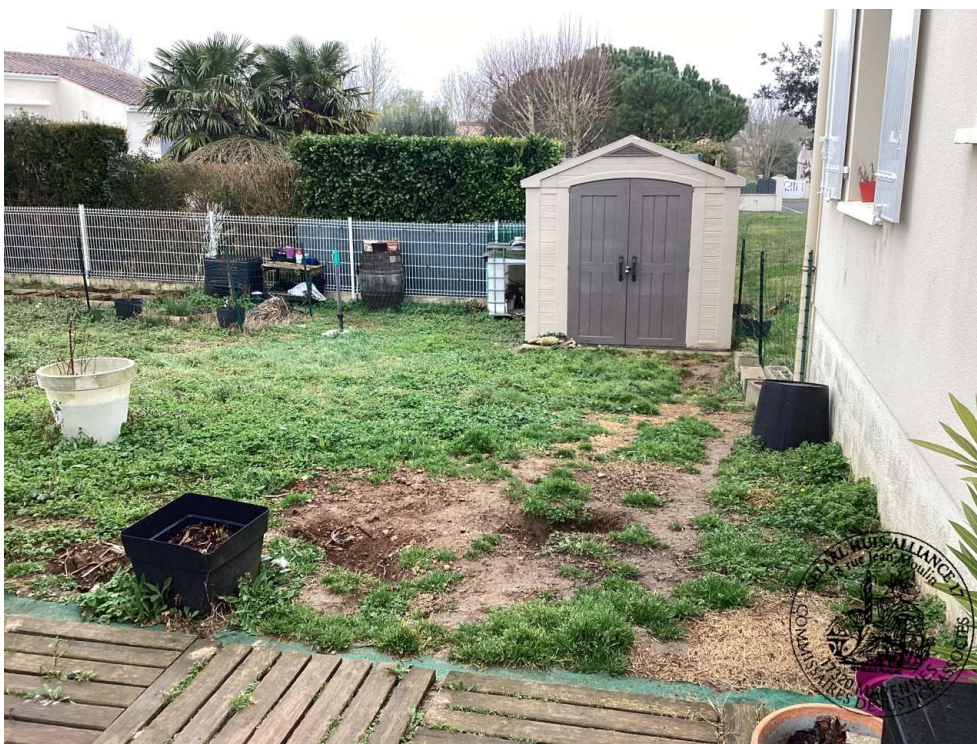
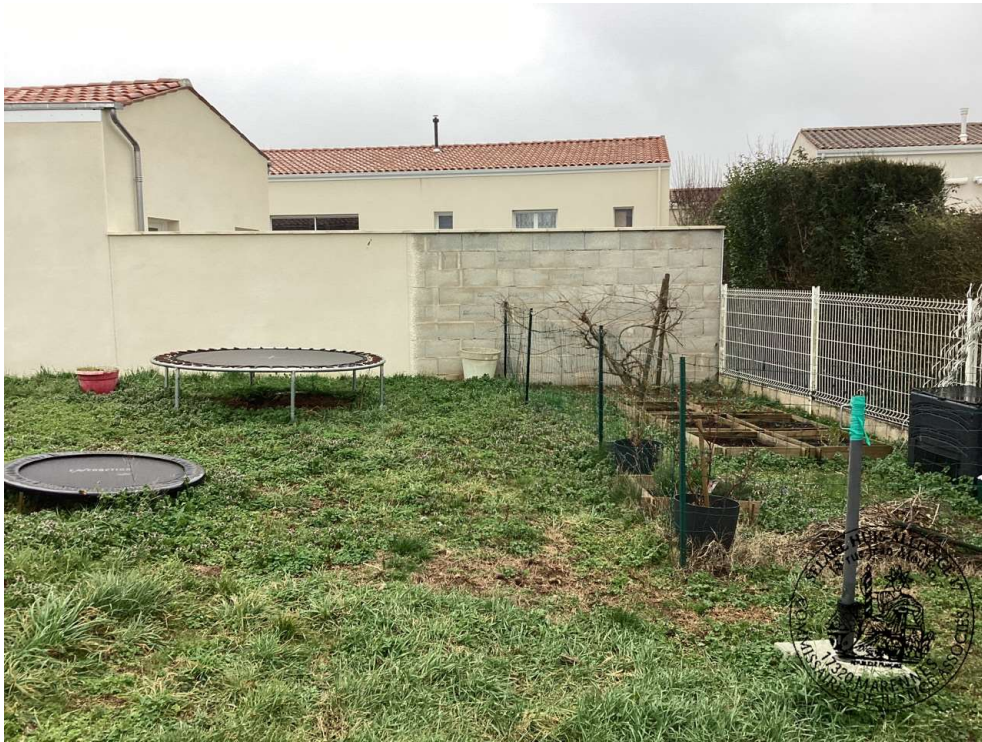
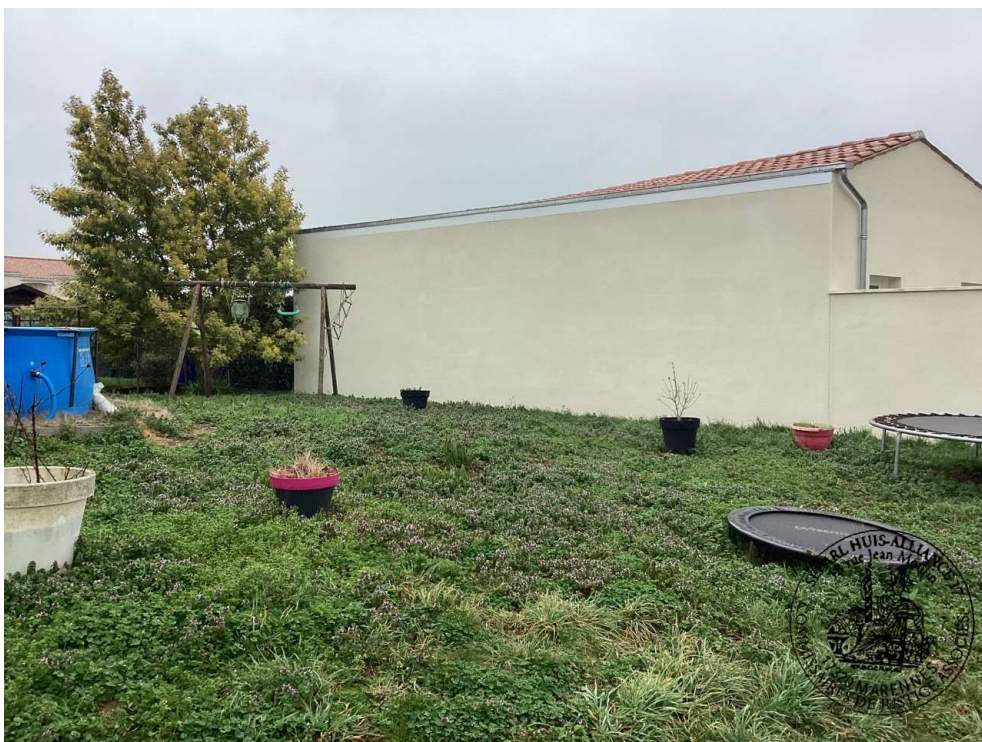
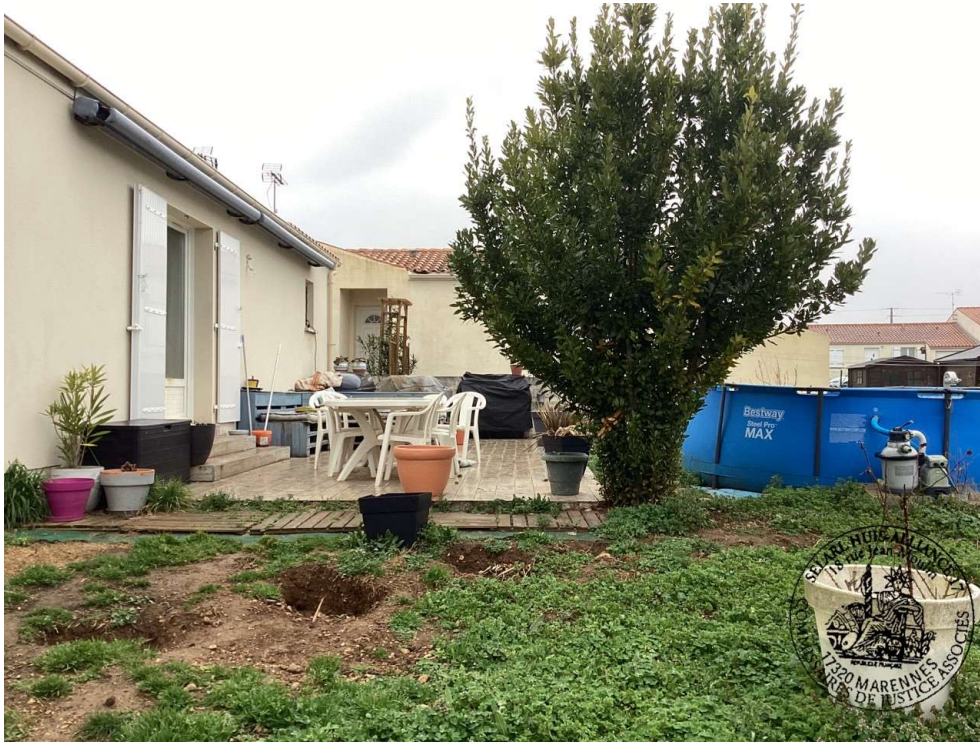
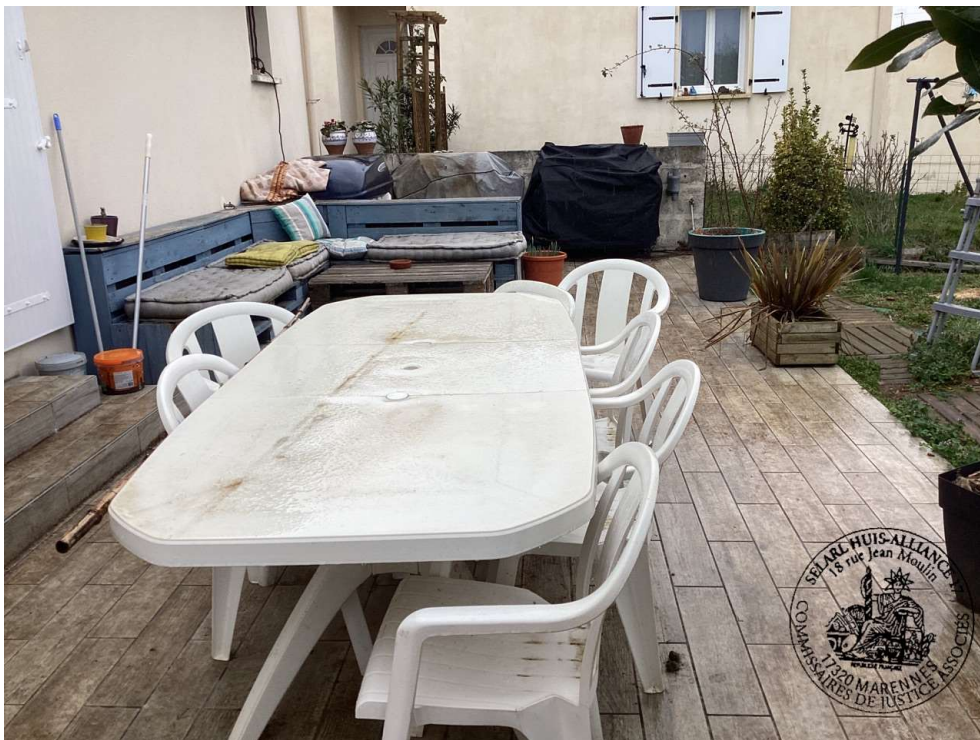
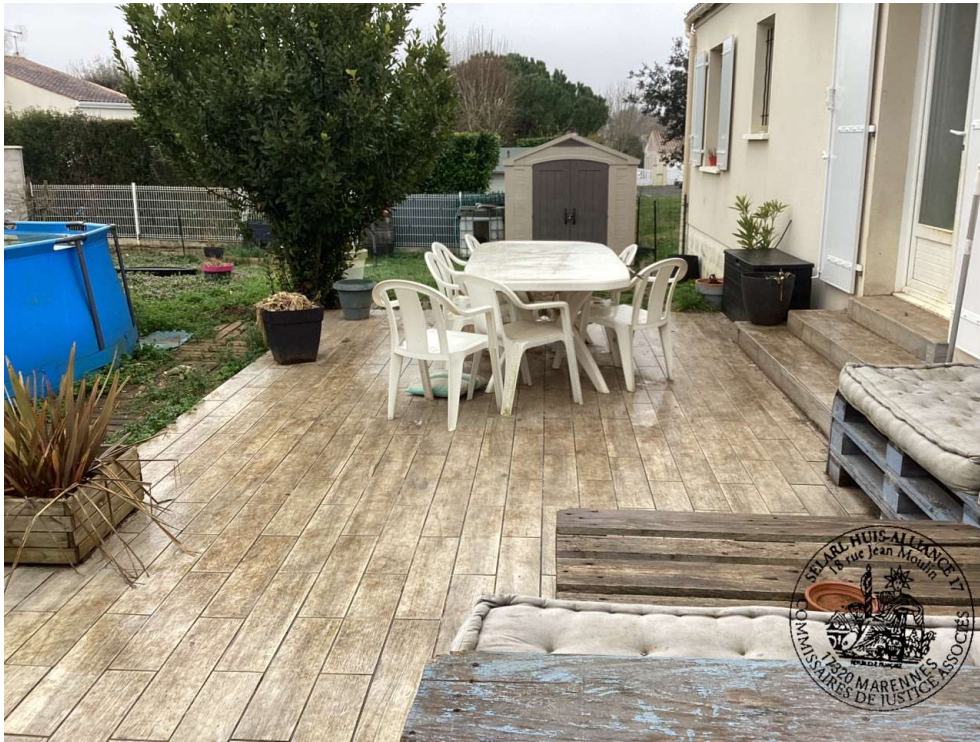
I/ JARDIN ARRIERE :

La pelouse est en mauvais état, avec des trous.

Il y a une terrasse carrelée très sale.
