**PROCES VERBAL
DE DESCRIPTION**

**LE VENDREDI DIX MARS
DEUX MILLE VINGT TROIS**

De dresser le Procès-Verbal de Description de l'immeuble situé 7 Rue de la Combe à Chevalier 17460 RETAUD, parcelle cadastrée section AK n° 323 et parcelle cadastrée section AK n° 306.

7 rue de la Combe à Chevalier

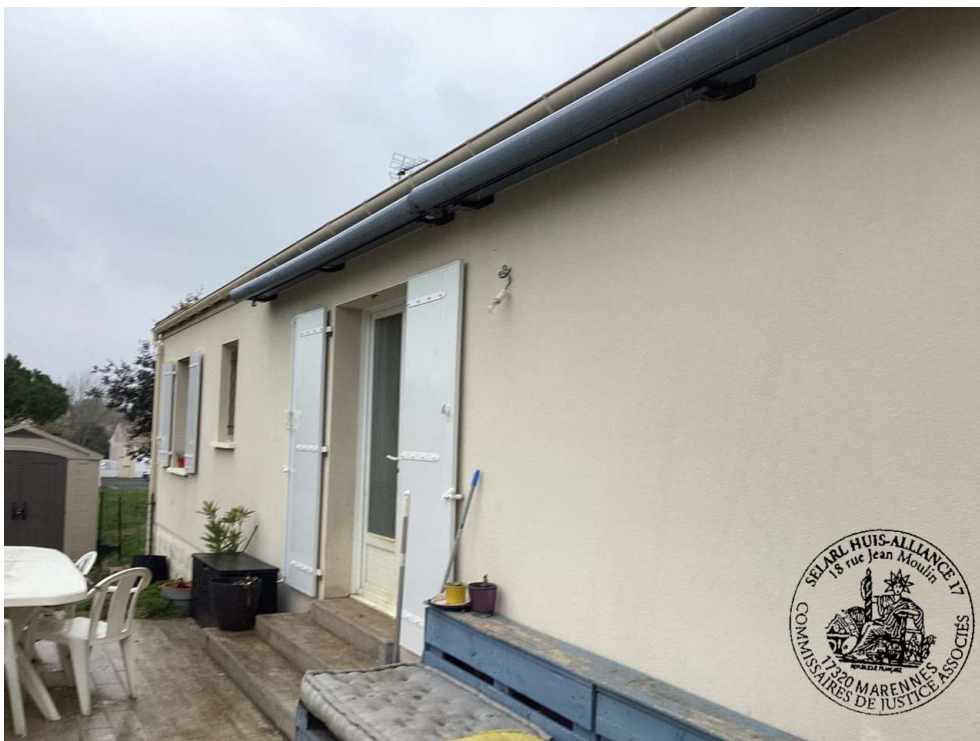
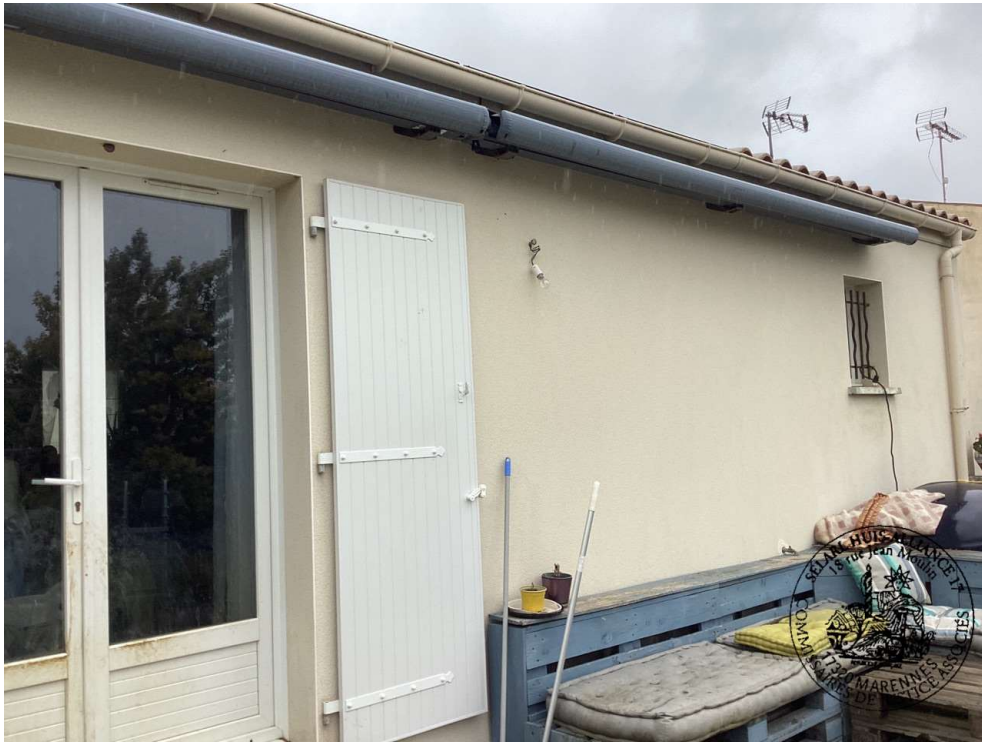
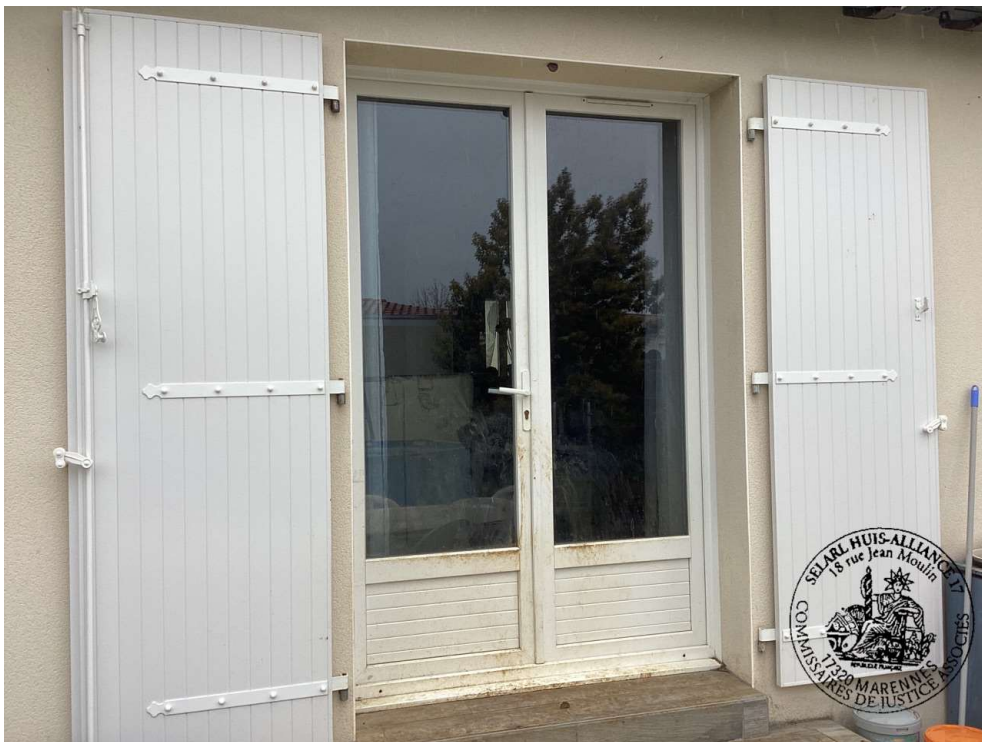
La porte fenêtrée est très sale.

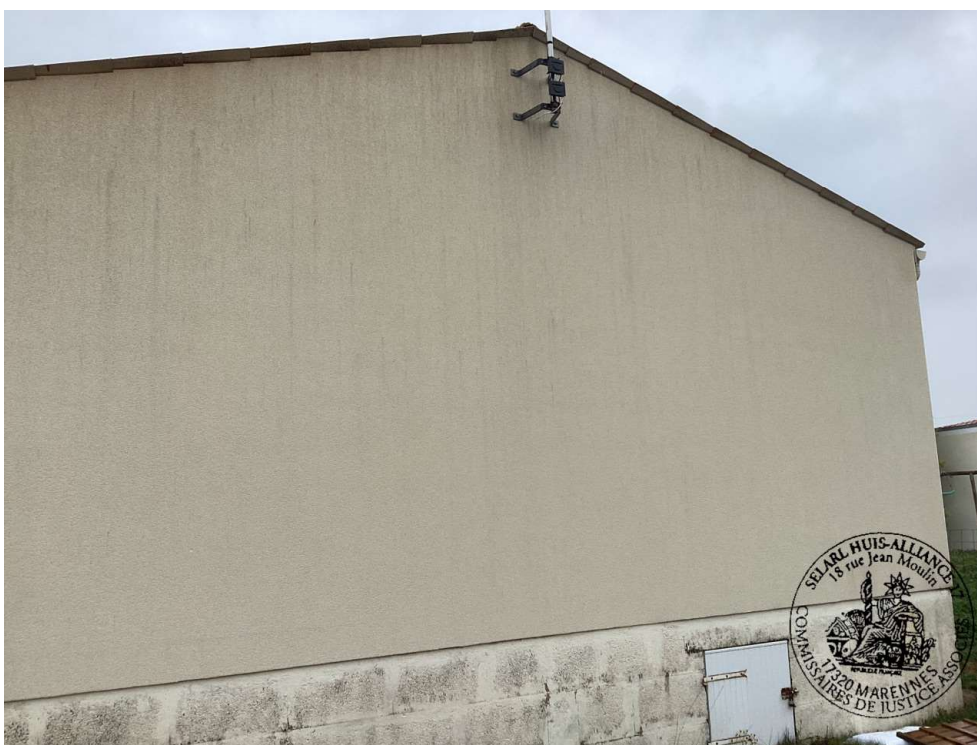
La façade latérale droite supporte un mât d'antenne TV.

L'enduit est tâché de champignons rouges.

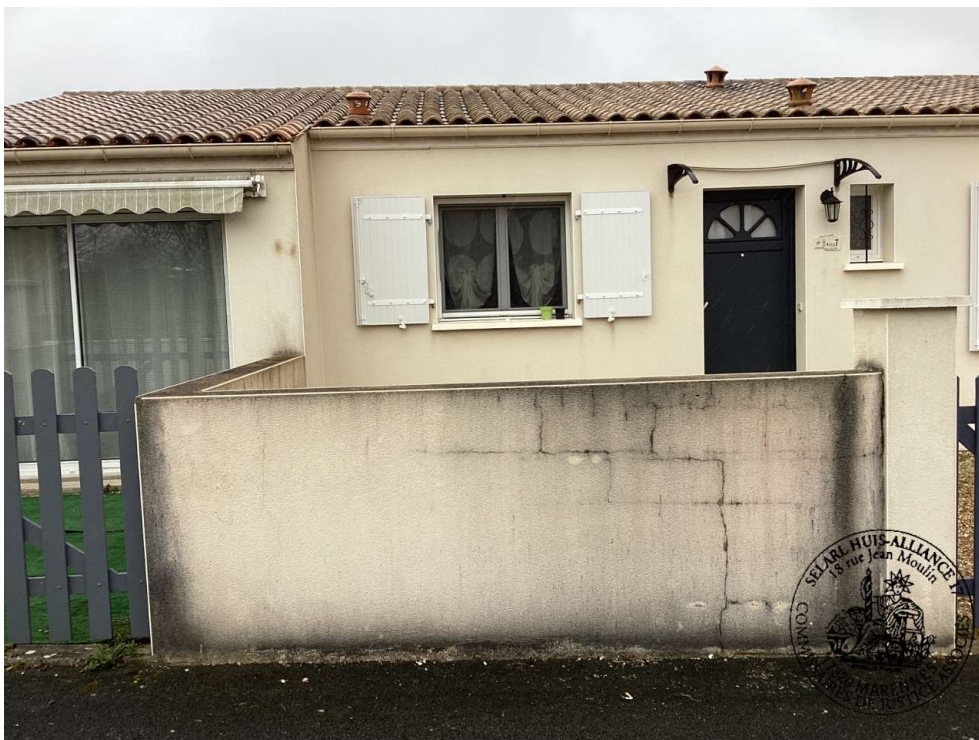
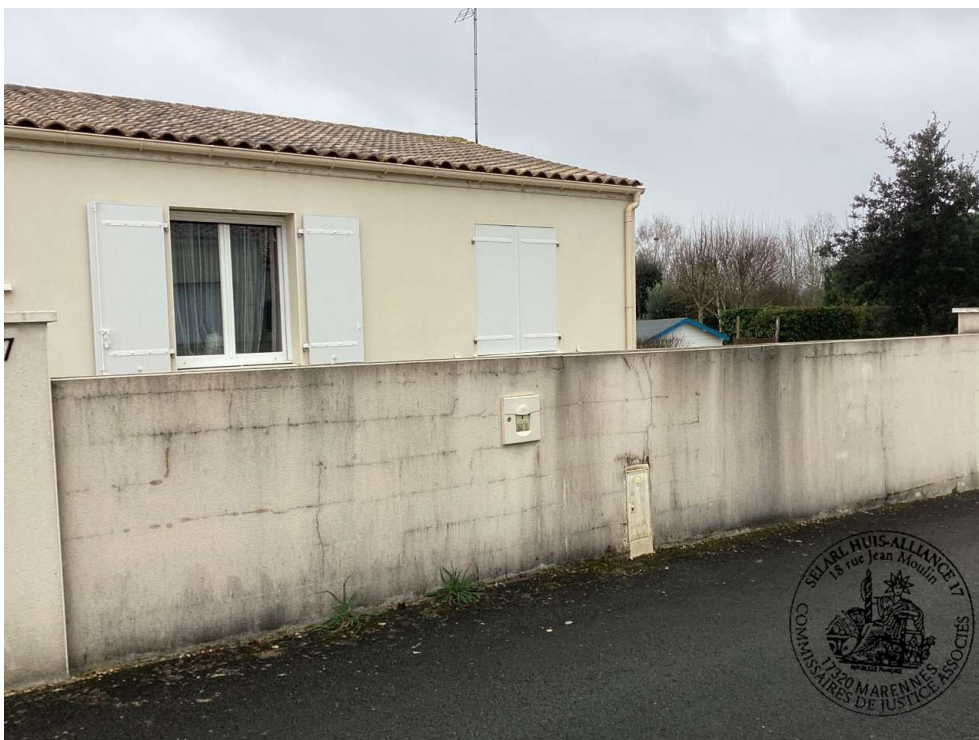
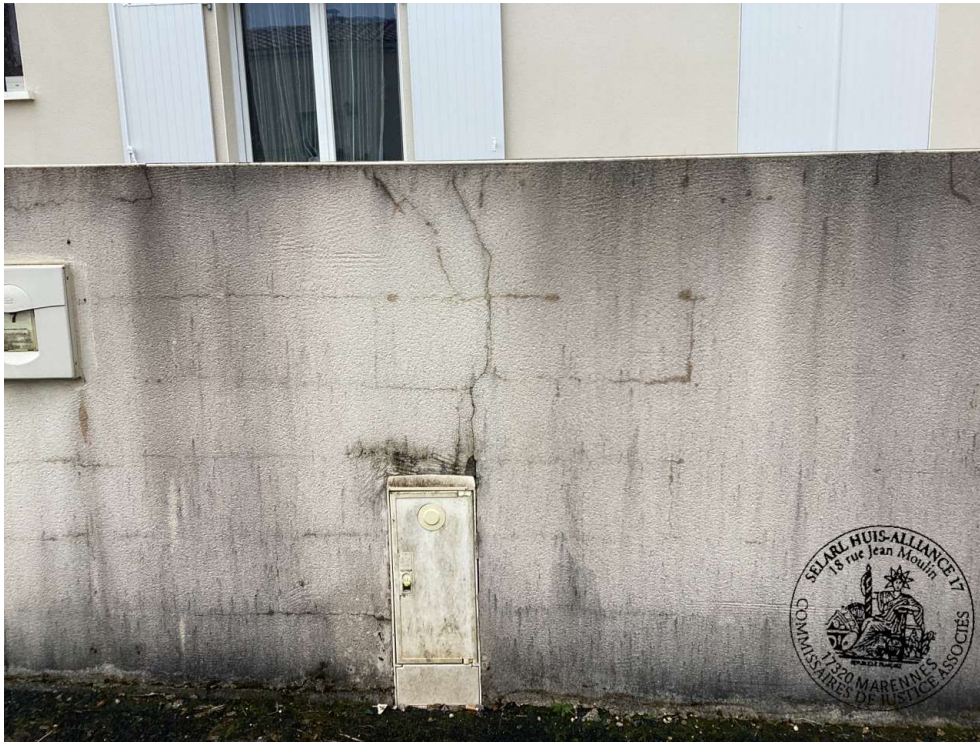
Le mur d'enceinte présente de multiples fissures côté rue.
