## PROCES VERBAL DE DESCRIPTION

Je vous requiers à l'effet de dresser un Procès Verbal de Description d'un immeuble situé à ECOYEUX (17770), 10 rue du Bramerit et propriété de Monsieur CHICHEREAU Maxime.

Me suis rendu sis 10 rue du Bramerit 17770 ECOYEUX

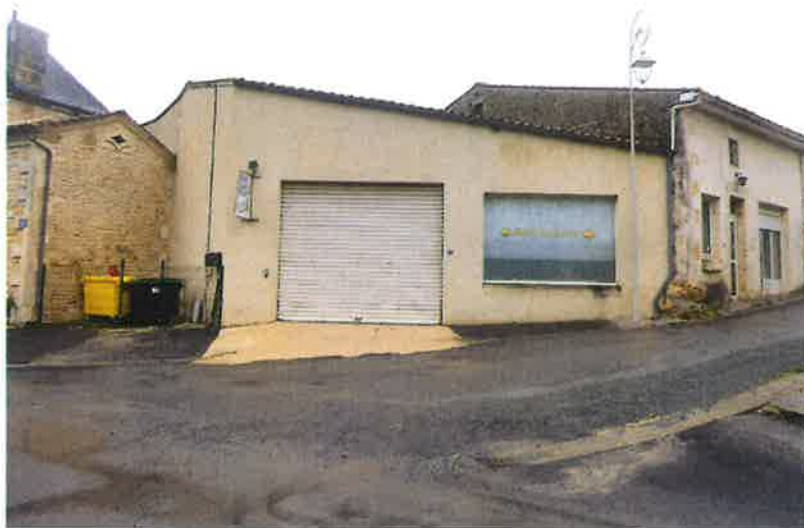
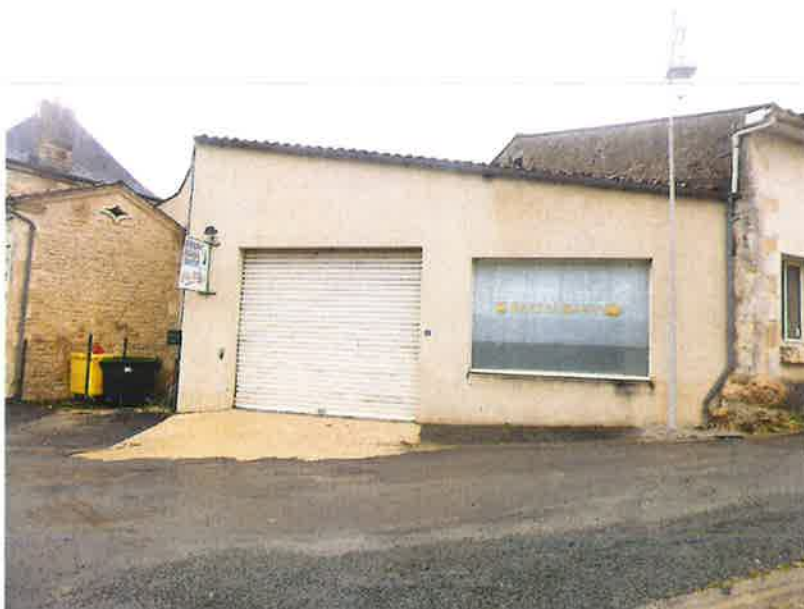
En bas à gauche de la grande fenêtre, je constate la présence d'une fissure en escalier.

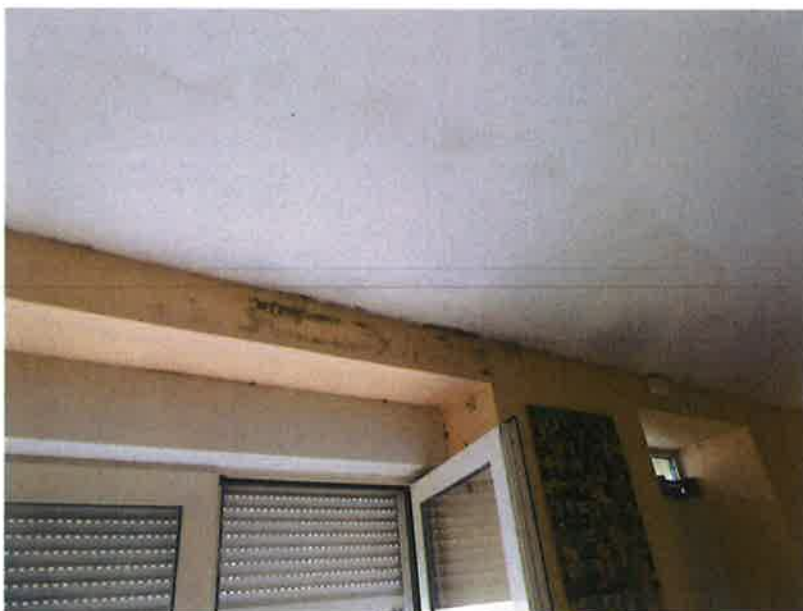
Un placoplâtre en bon état général excepté au niveau de l'entrée où je constate la présence d'une grande auréole et de moisissures au-dessus de la porte d'accès.

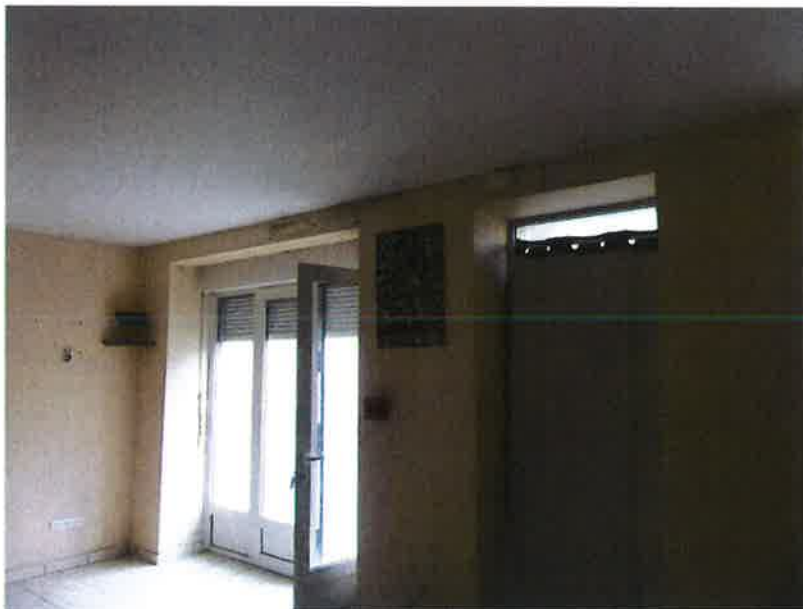
Je constate la présence de traces de moisissures en-dessous du dégât des eaux.

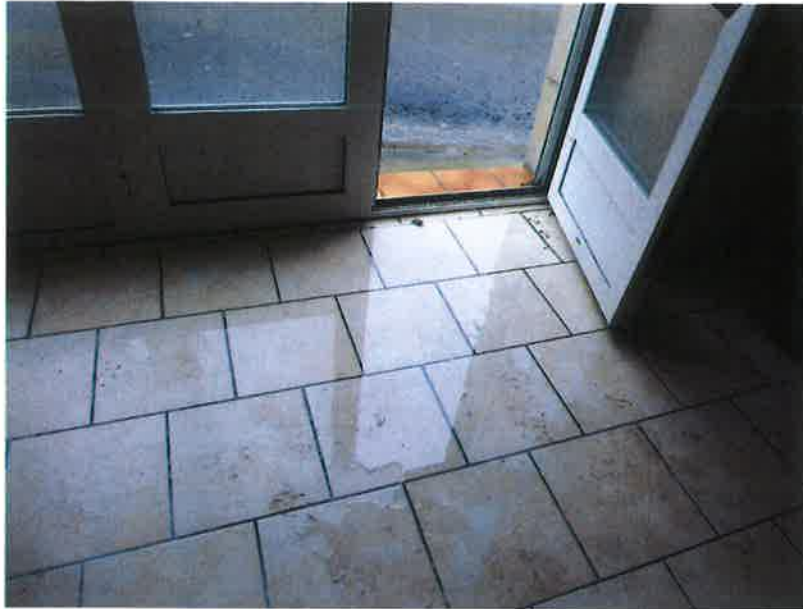
Le carrelage est recouvert d'eau au niveau du dégât des eaux.

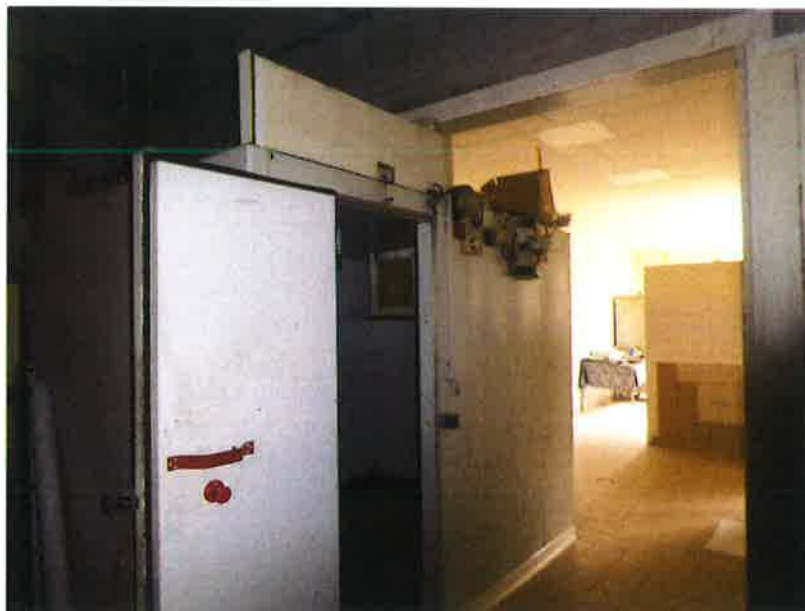
Dans l'entrée, une chambre froide.

Des réserves sont émises quant à son bon fonctionnement.

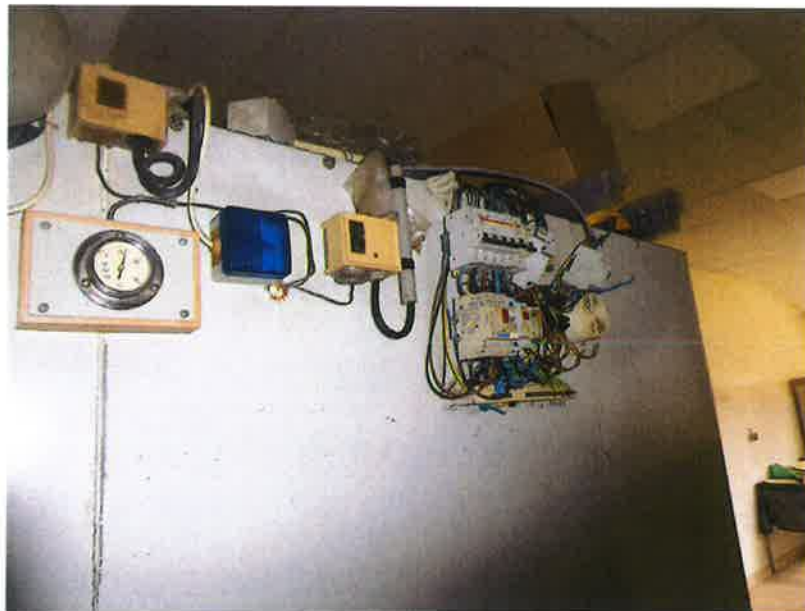
Côté extérieur, je constate la présence d'appareillages électriques qui semblent défectueux.
