## **PROCES VERBAL DE DESCRIPTION**

**L'AN DEUX MILLE VINGT-DEUX  
ET LE SEPT JUILLET A 15 HEURES 00**

Je vous requiers à l'effet de dresser un Procès Verbal de Description d'immeubles situés à GEMOZAC (17260), 16 rue de la Fontaine et propriété de Monsieur ROLLAND Christophe.

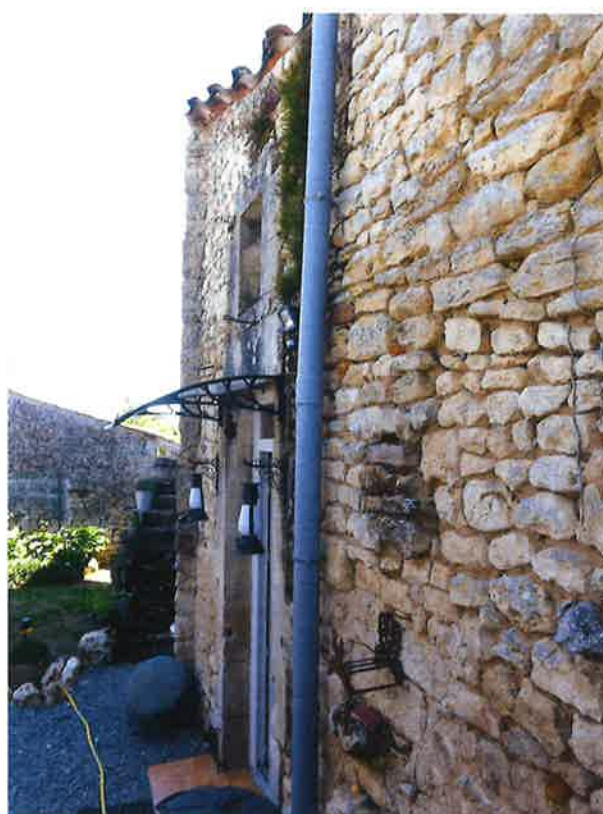
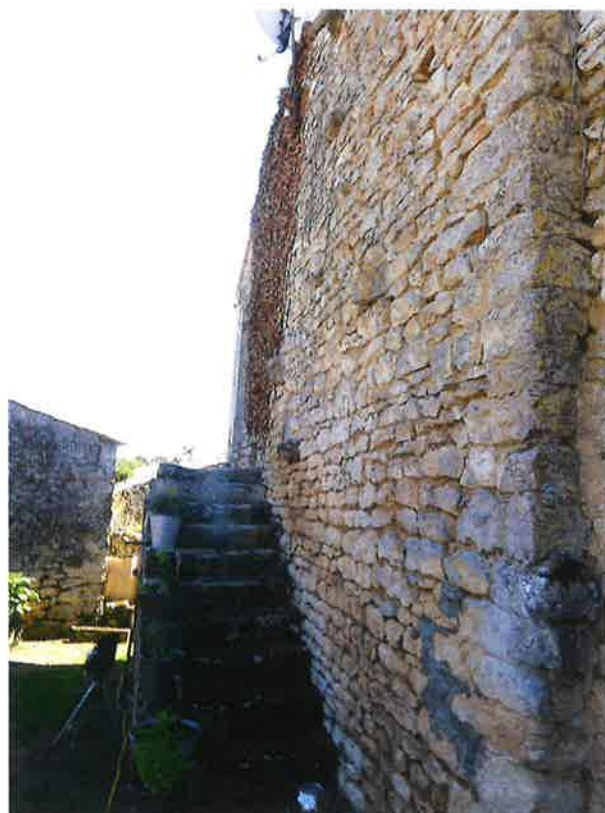
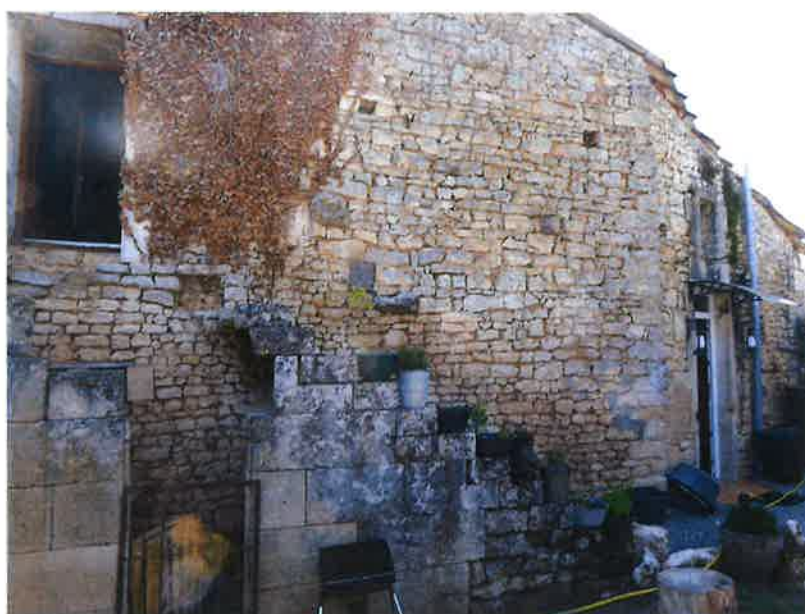
Après cette cour, toujours sur ce pignon en moellon, il existe un escalier ancien qui donne sur une chambre située à l'étage. Cette chambre bénéficie d'un accès extérieur et un accès intérieur. Toutefois, l'escalier est dangereux parce qu'il n'est pas terminé ni sécurisé.

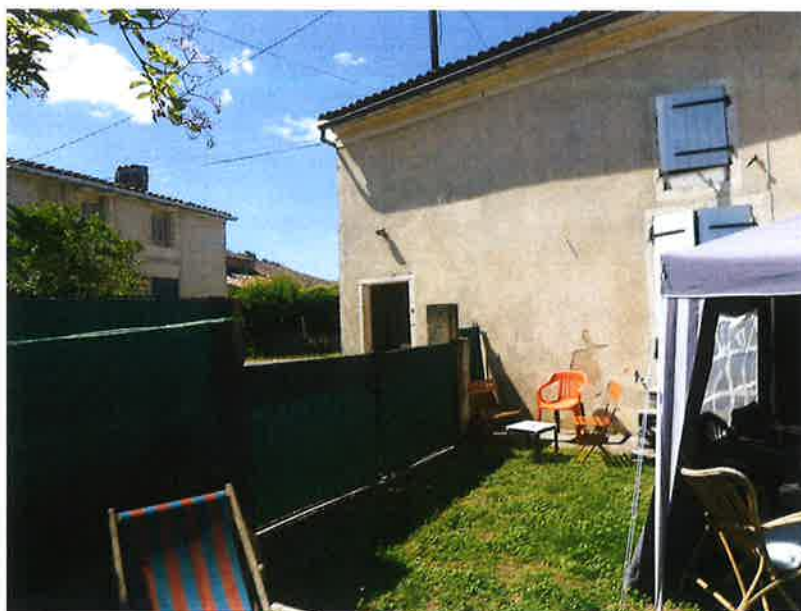
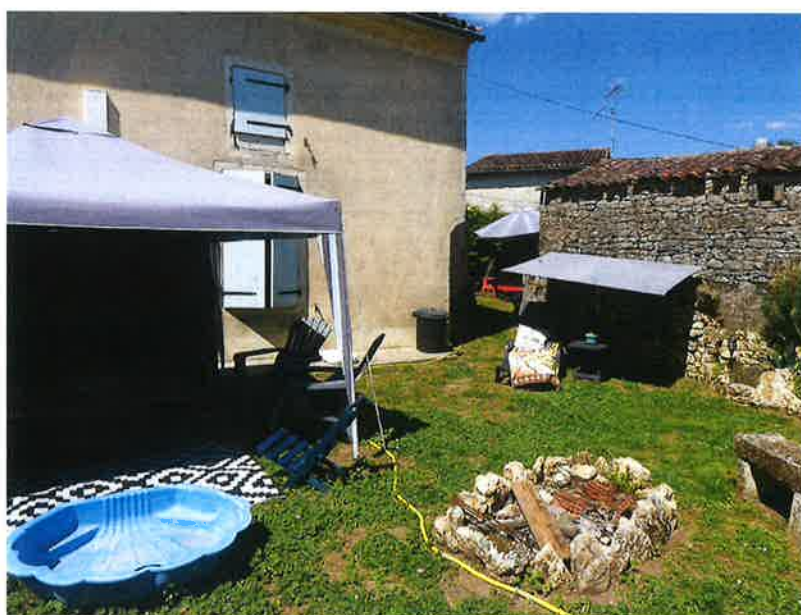
Cette façade comprend une corniche qui présente une fissure en partie centrale.

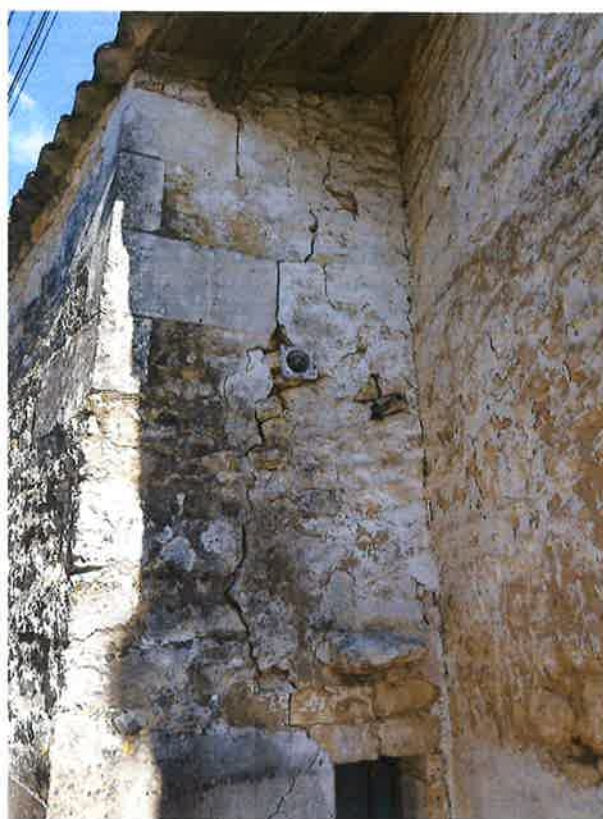
Dans l'angle, je constate la présence d'une fissure.

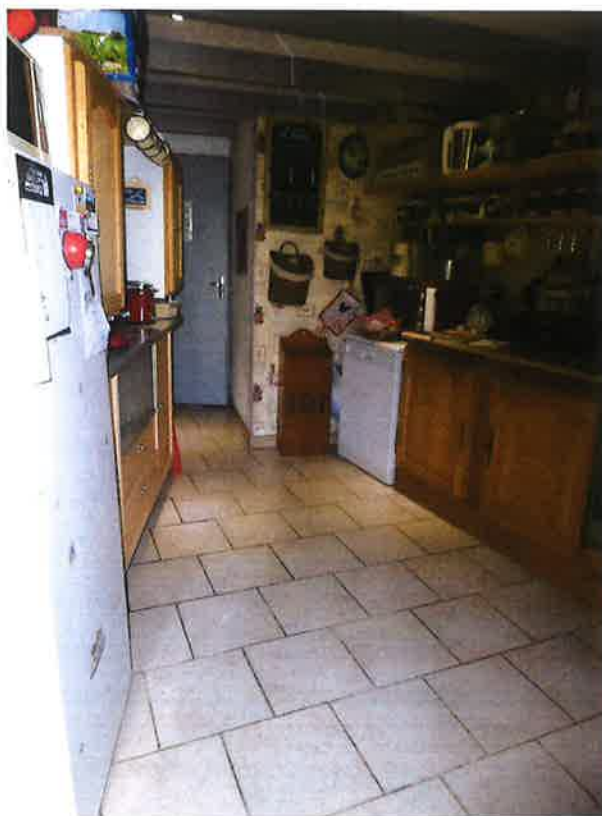
Un carrelage assez récent, très abîmé, avec de nombreux éclats.

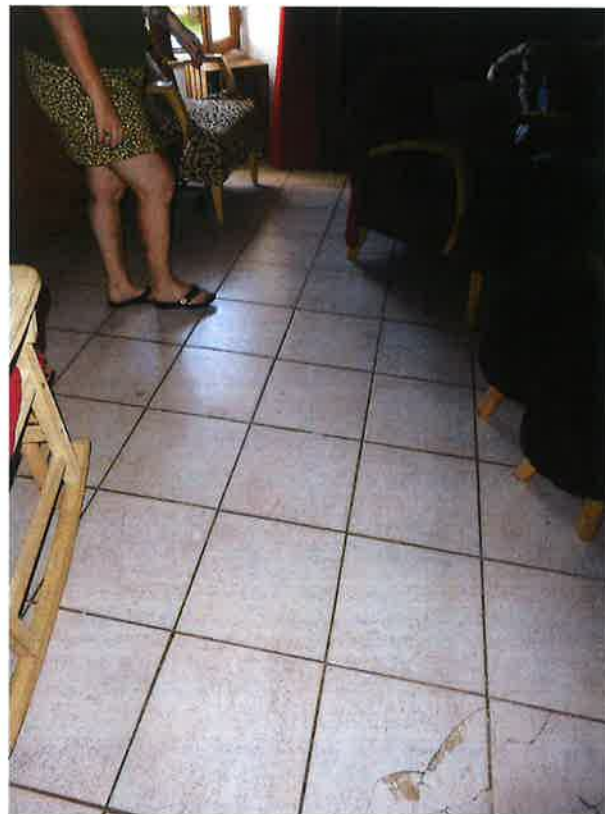
Il est carrelé. Je constate, devant l'accès à la cuisine, la présence d'une zone où des carreaux sont cassés.

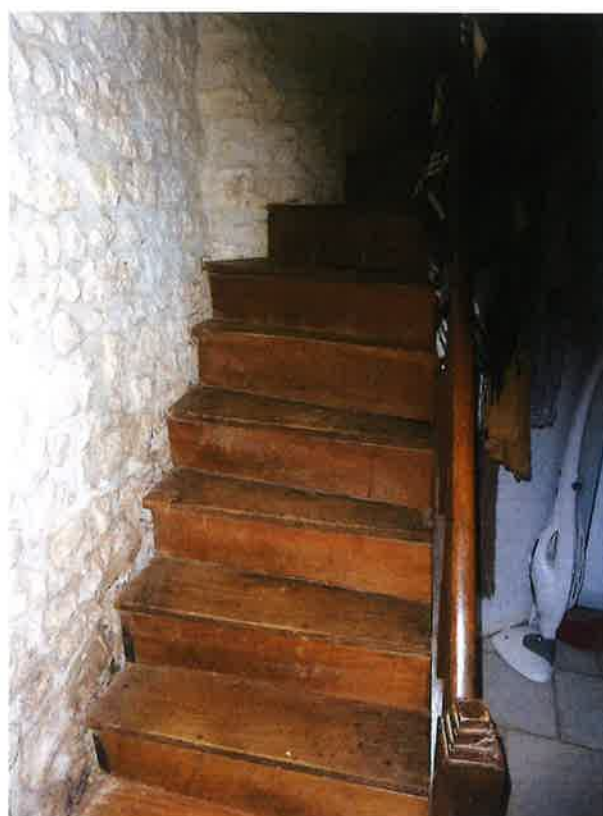
Par le biais d'un escalier ancien, on accède à l'étage. Je constate que l'escalier bouge car la fixation sur le mur latéral gauche bouge.

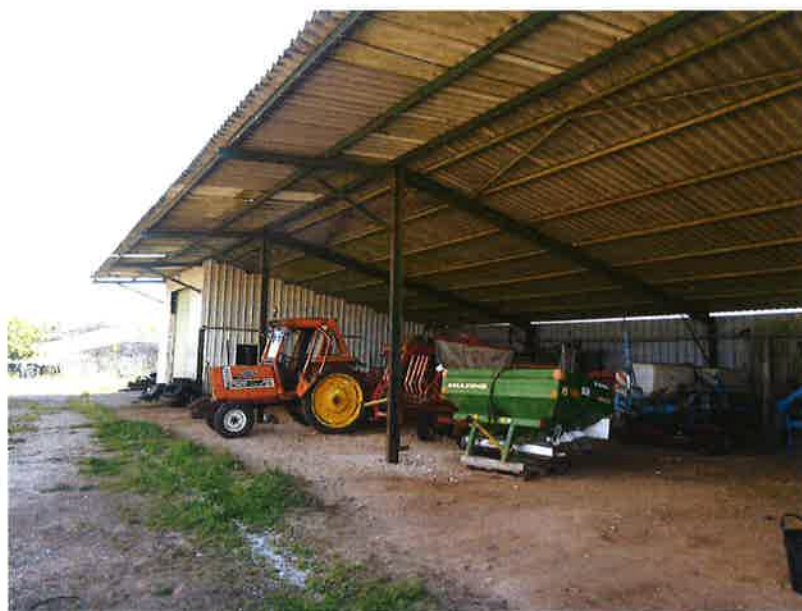
A l'extrémité de la toiture, je constate la présence d'une dégradation des éverits.
