## PROCES VERBAL DE DESCRIPTION

Me suis transportée ce jour à 14H30, commune de GERMIGNAC (17500), 20 Bis Route de Sainte L'Heurine , pour procéder à la description du bien immobilier appartenant à Mr CHAUSSAT Jean-Paul Maurice, né le 24 septembre 1967 à COGNAC (16) et Mme CATROU Sandrine Gabrielle, née le 23 novembre 1973 à SAINTES (17) , ayant préalablement donné lieu à la signification d'un commandement de payer valant saisie immobilière en date du 22 février 2023, savoir :

Sur la Commune de GERMIGNAC (17500) , une maison d'habitation sise 20 bis route de Sainte L'Heurine , cadastrée section AN numéro 422 d'une contenance de 5 a 00 ca et AN numéro 423 d'une contenance de 4 a 99 ca.

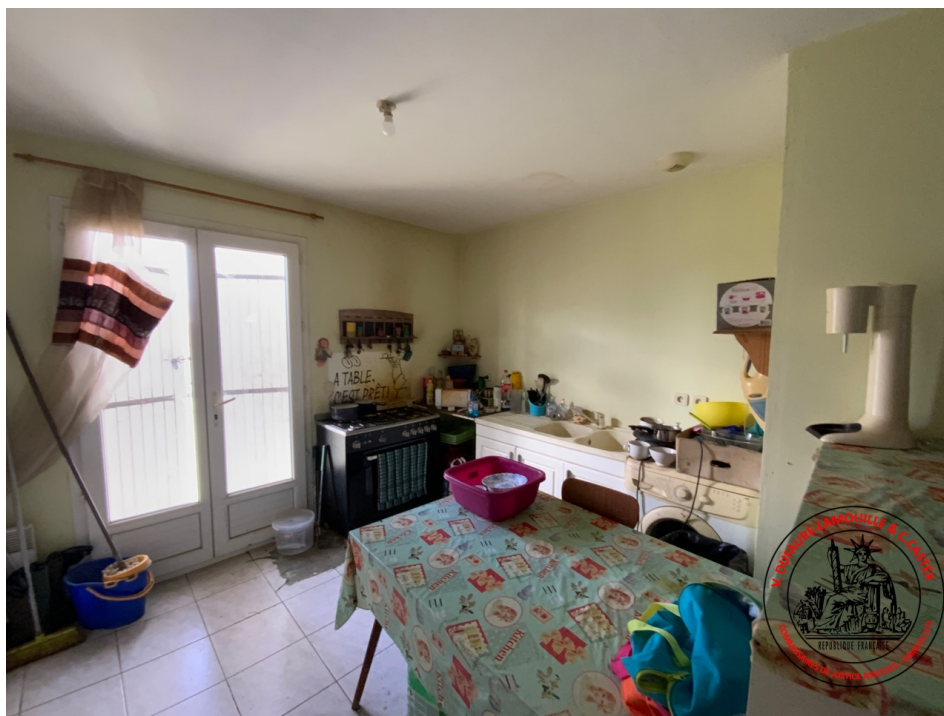
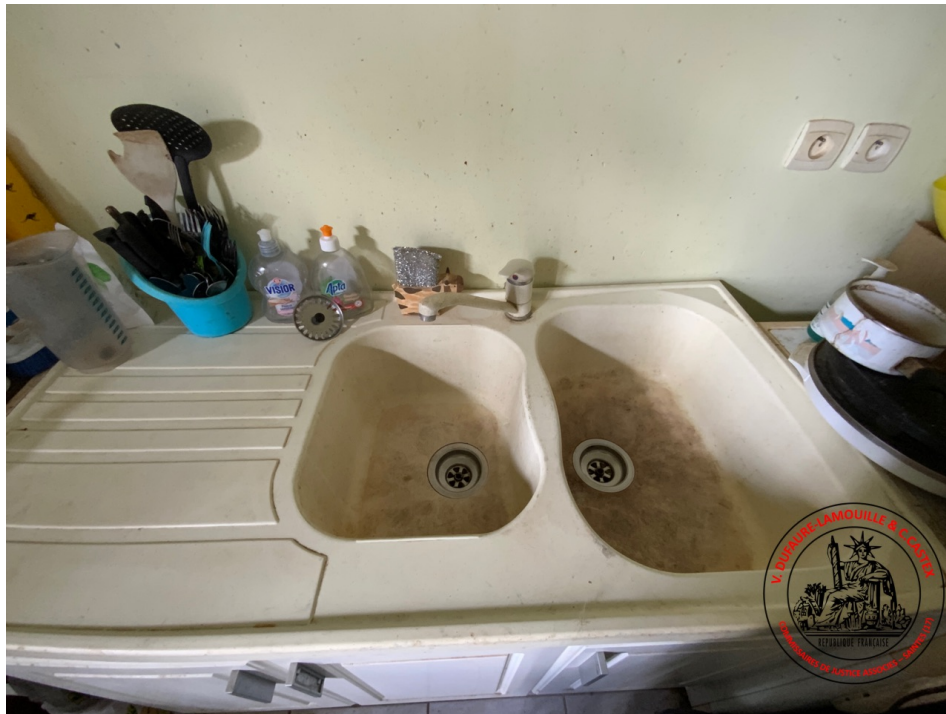
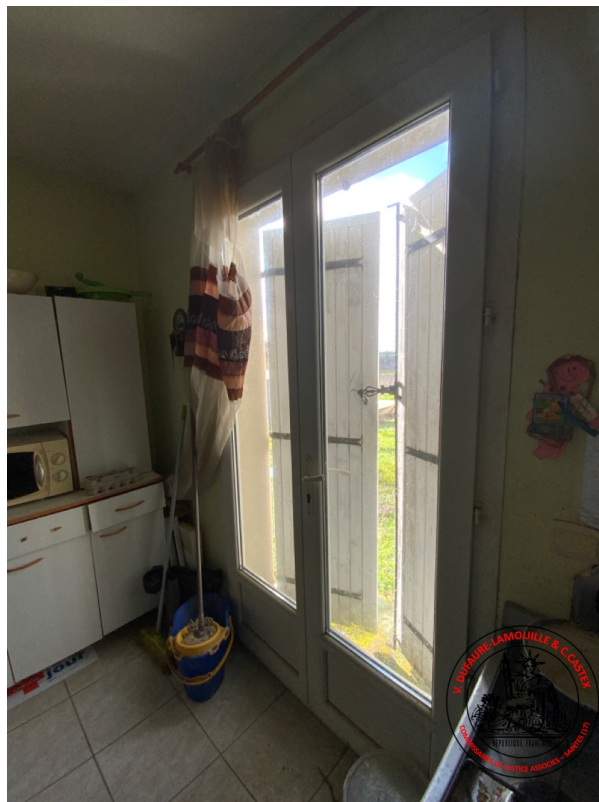
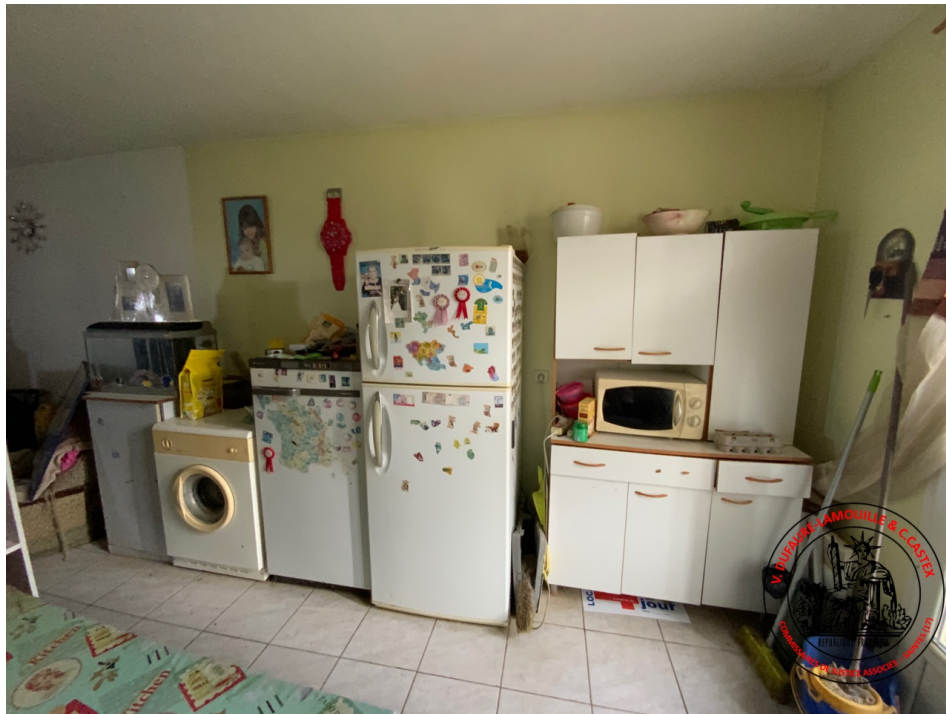
Le sol est carrelé, le carrelage est à l'état d'usage.

Le plafond est peint, taché par des infiltrations récentes. Un point lumineux. Une bouche de VMC.

La cuisine n'est pas aménagée, elle comporte seulement un évier deux bacs usagés et un mitigeur. Le placard sous évier est en état d'usage.

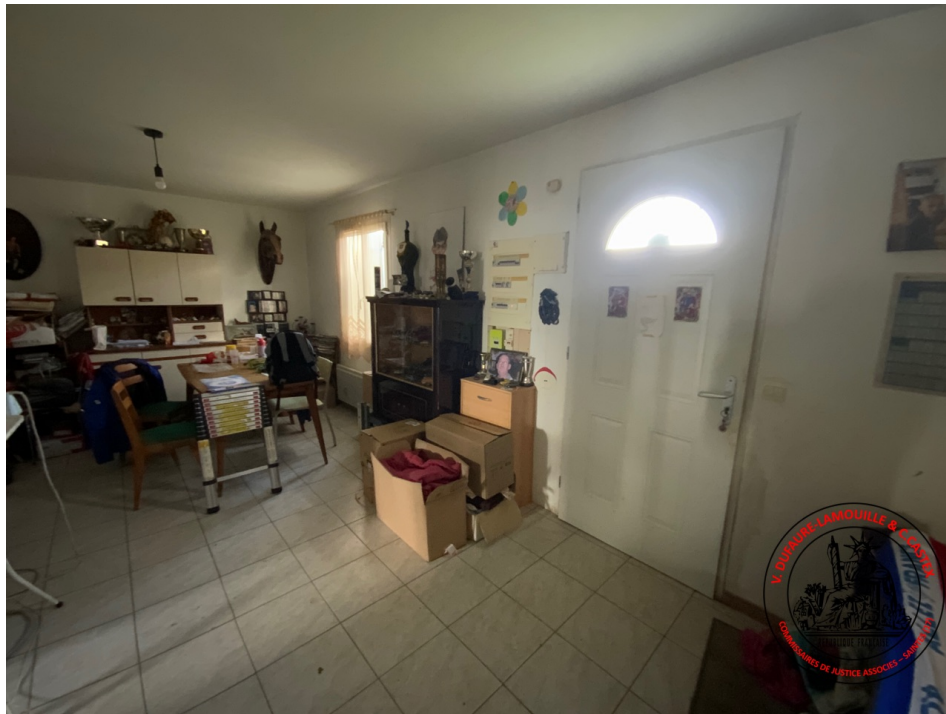
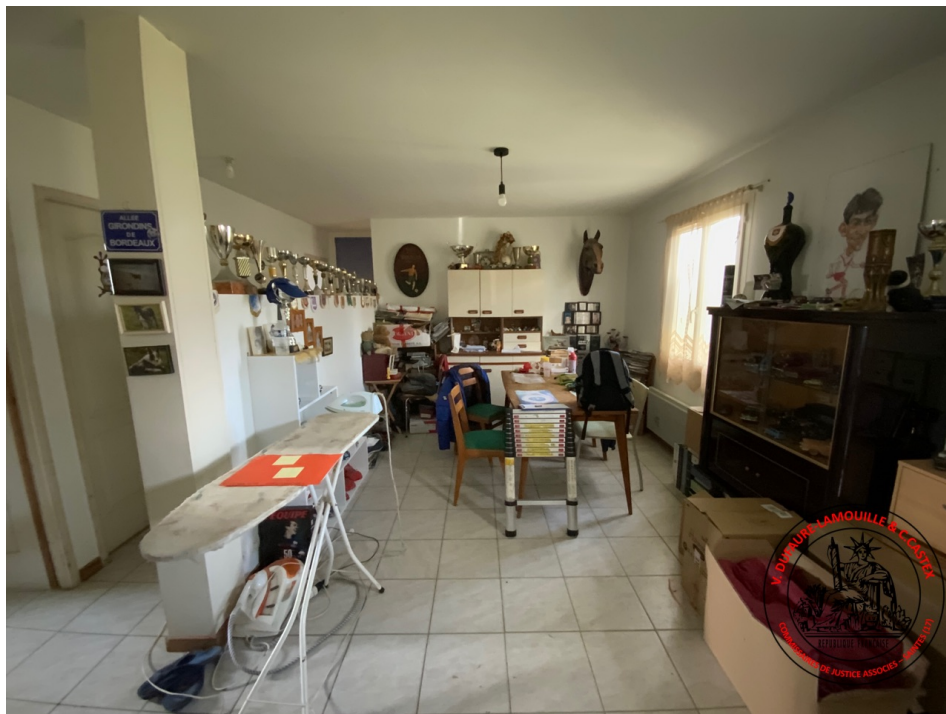
Le plafond est peint, taché par endroits, du fait d'anciennes infiltrations. Deux points lumineux.

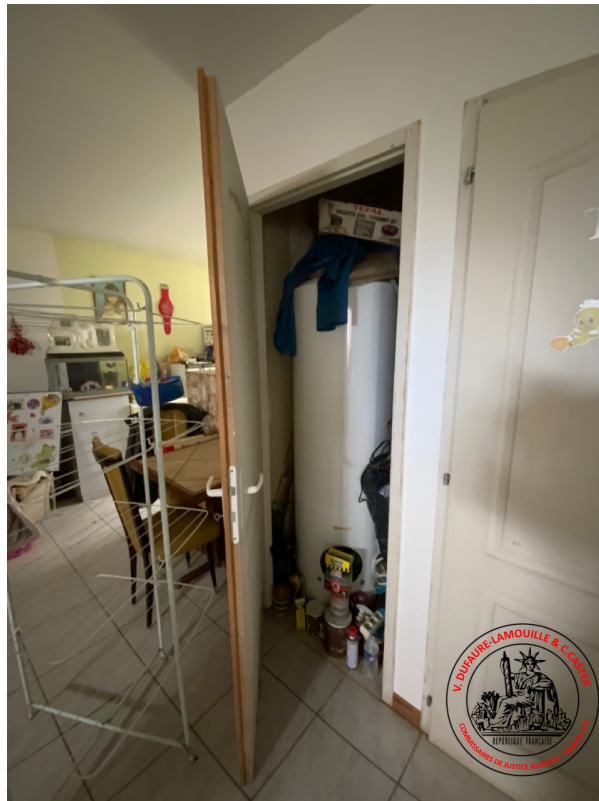
Porte postformée pré peinte, tachée.

Le placard contient le chauffe-eau électrique en état de marche.

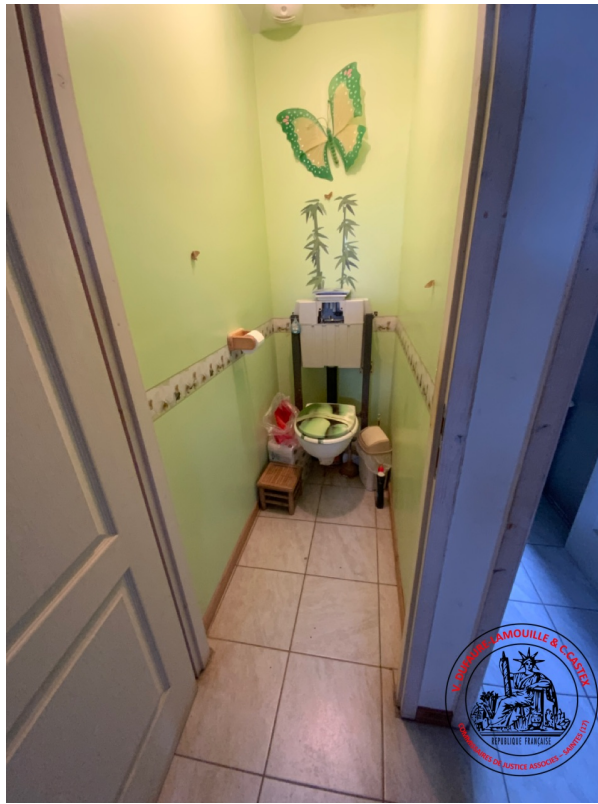
Le plafond est peint, taché par une ancienne infiltration.

Un WC suspendu, sans coffrage du mécanisme.

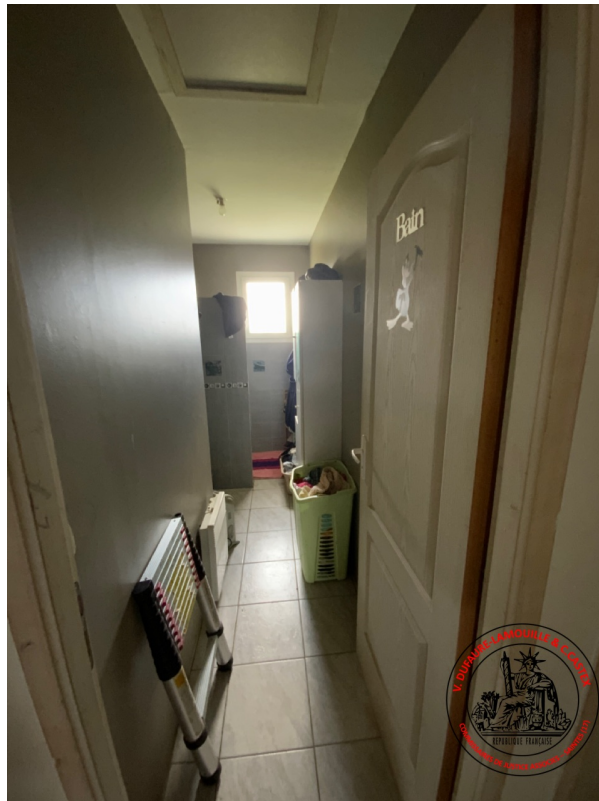
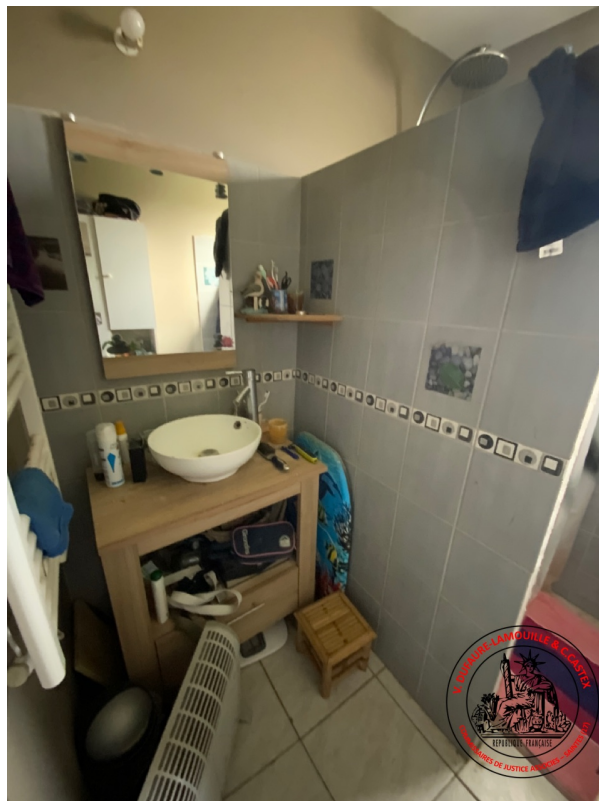
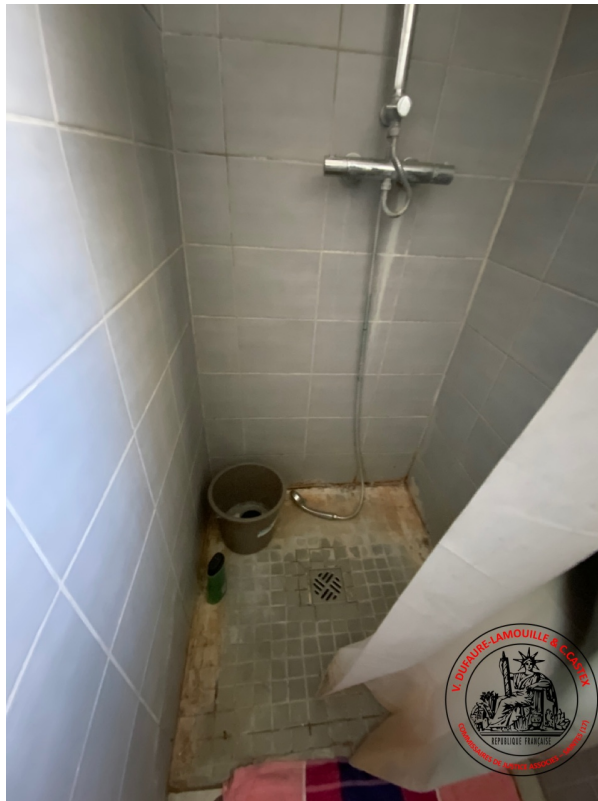
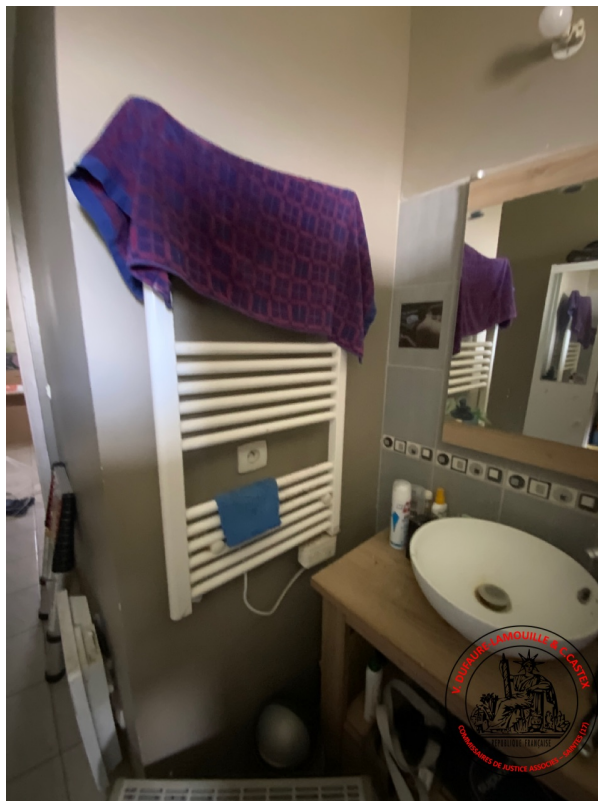
Douche à l'italienne. Le sol carrelé est en mauvais état général.

Un convecteur électrique ATLANTIC hors service.

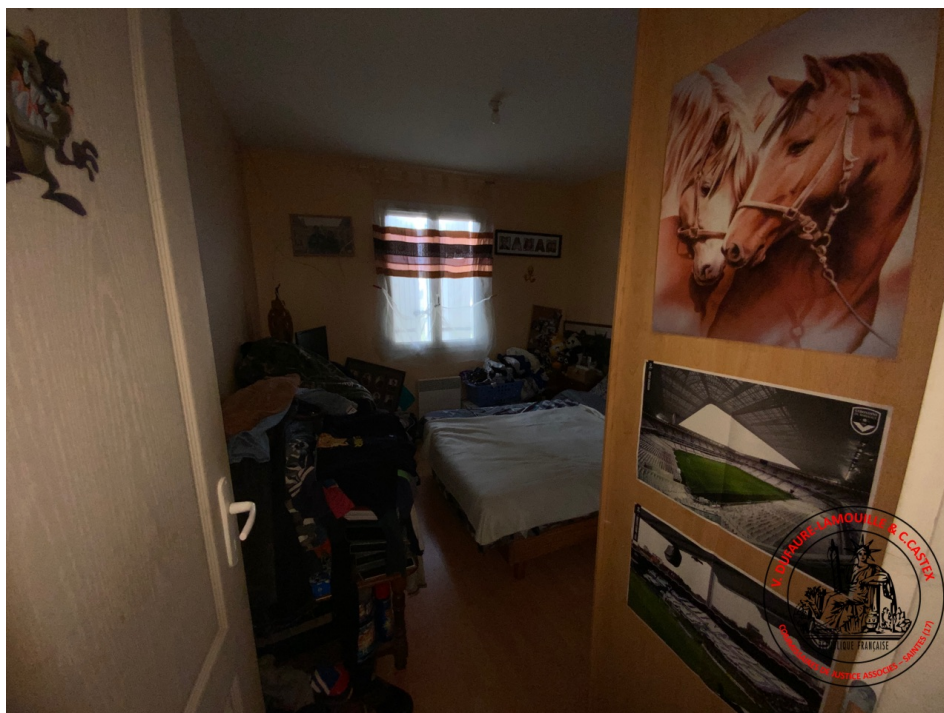
Porte postformée pré peinte, en bon état général.  
Au sol, parquet stratifié à l'état d'usage. Les plinthes sont assorties.  
Les murs sont peints , à l'état d'usage.  
Le plafond est peint , en bon état général . Un point lumineux.  
Un convecteur électrique de marque ATLANTIC .  
Prises et interrupteurs en bon état apparent.  
Une fenêtre 2 battants en PVC, carreaux double vitrage et volets en bois peint.

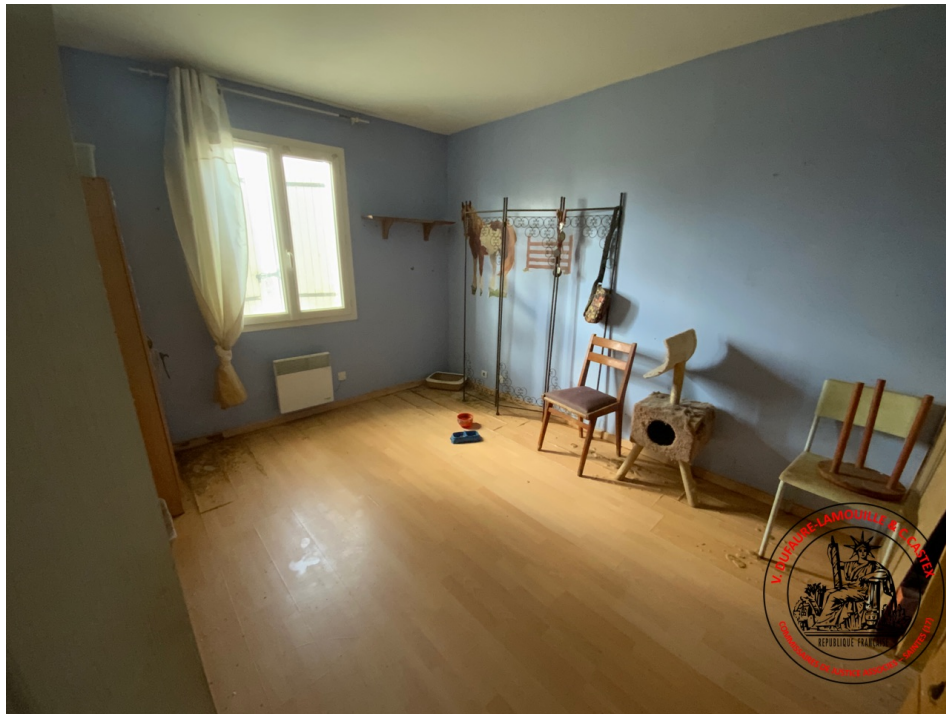
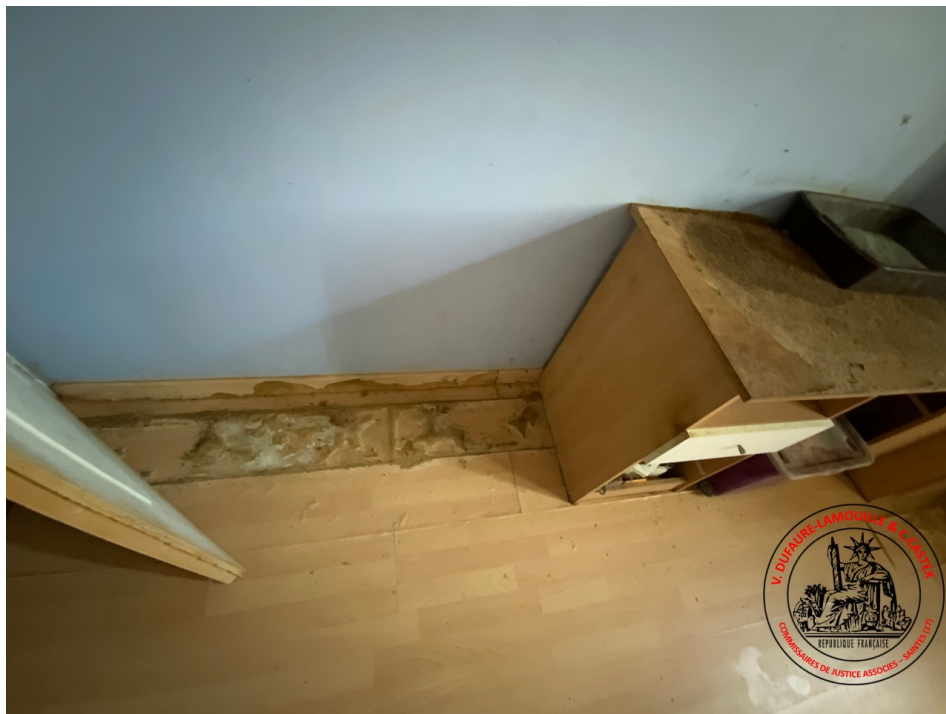
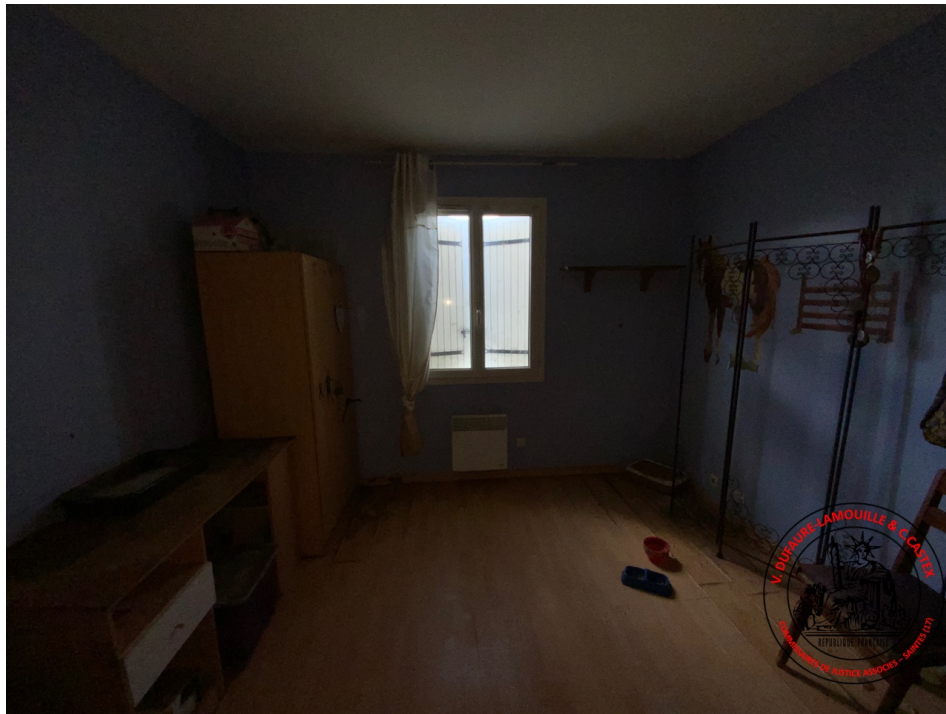
Porte postformée pré peinte, à l' état d'usage.  
Au sol, parquet stratifié, en mauvais état général.  
Les plinthes assorties, sont en mauvais état général.  
Les murs sont peints, peinture usagée, tachée.  
Au plafond, peinture état d'usage.  
Un point lumineux.  
Une fenêtre deux battants PVC , carreaux double vitrage et volets en bois peint.  
Un convecteur électrique de marque Atlantic. Prises et interrupteurs en bon état apparent.

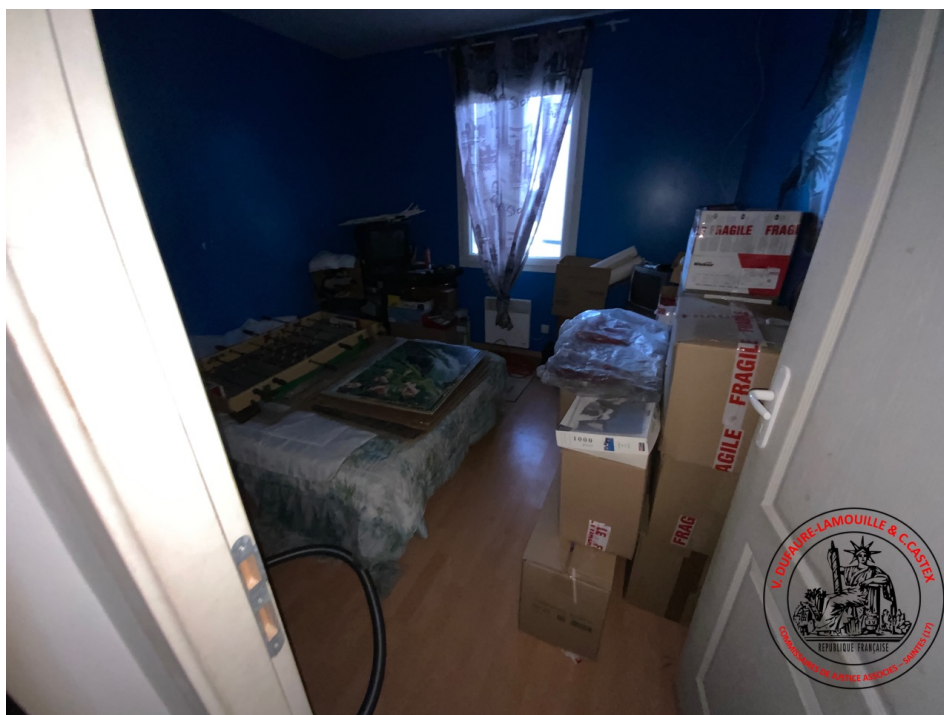
Au sol, parquet stratifié à l'état d'usage. Les plinthes sont assorties.

Les murs sont peints, à l'état d'usage.

Le plafond est peint, en bon état général . Un point lumineux.

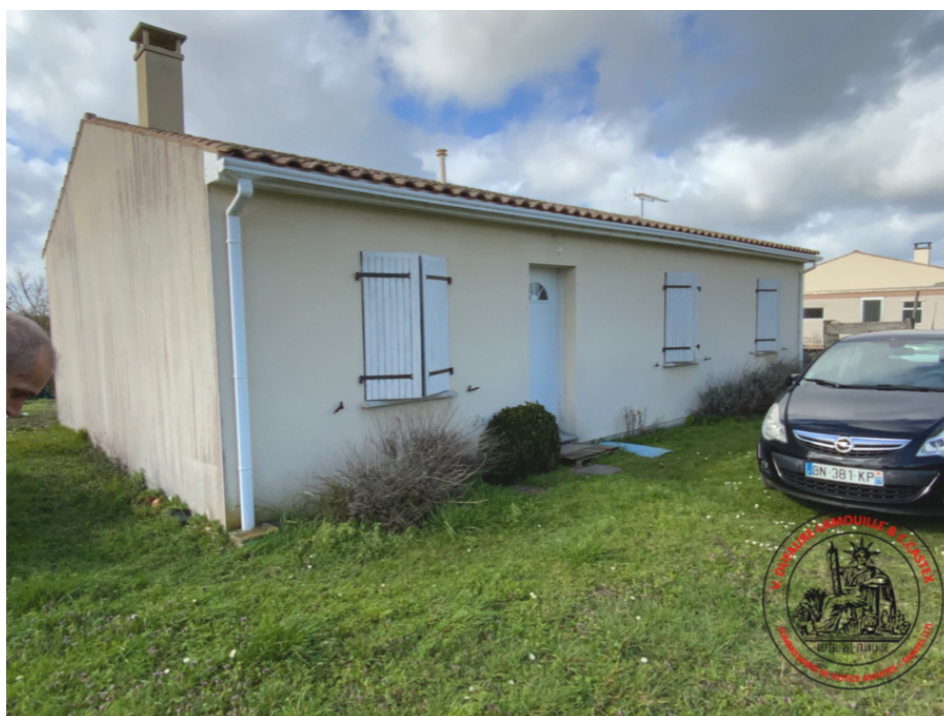
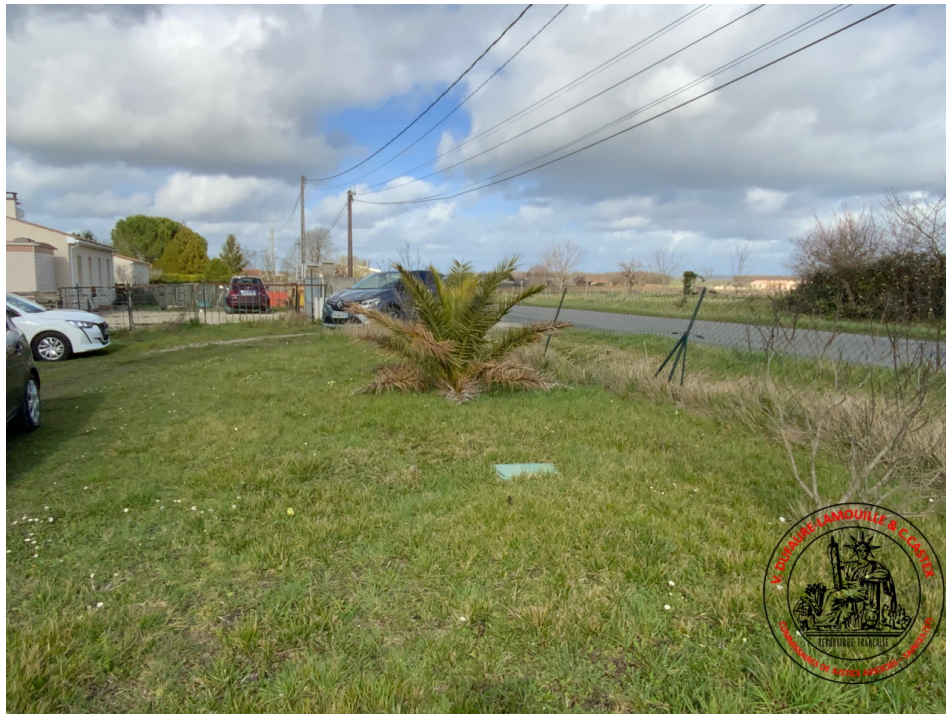
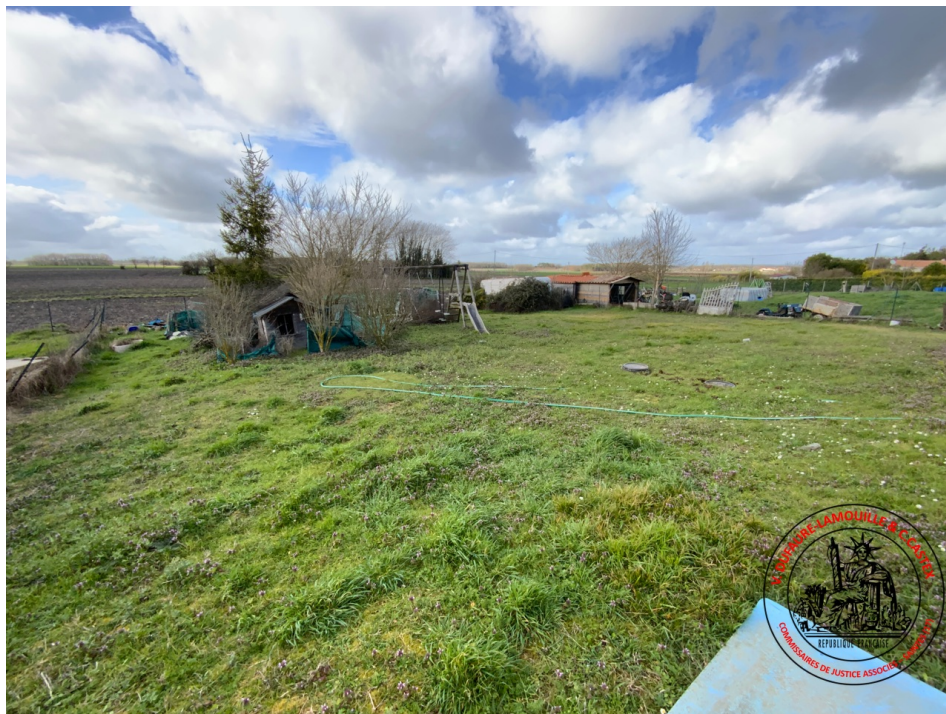
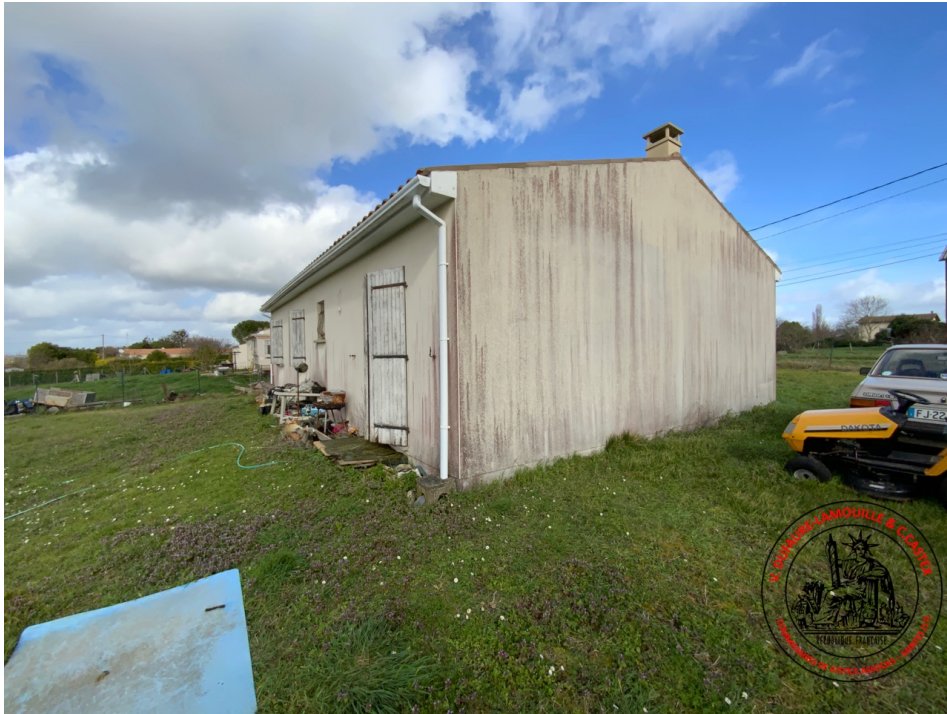
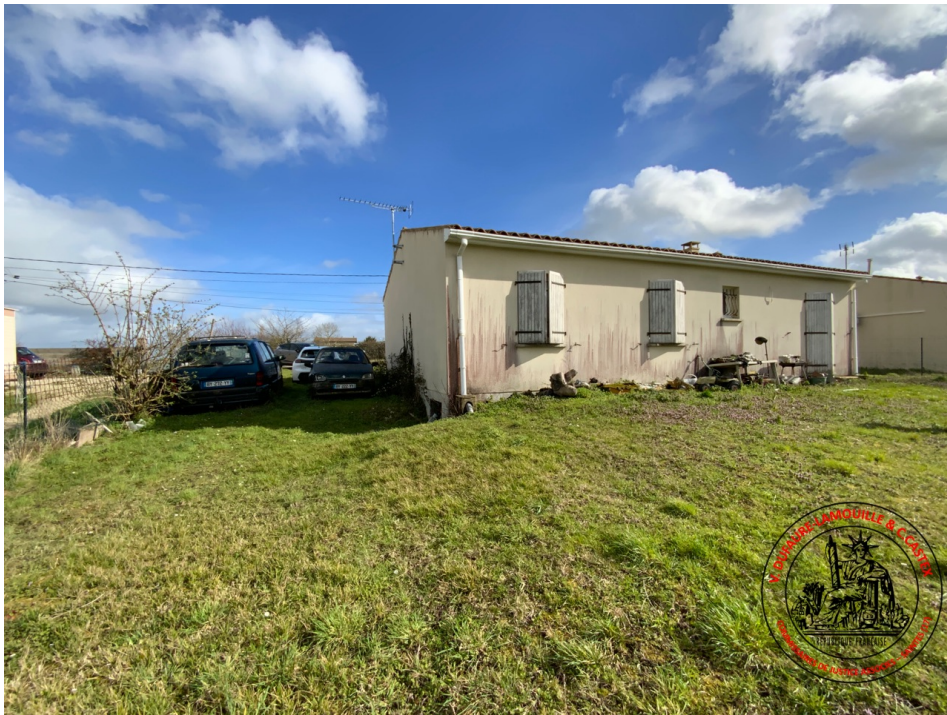
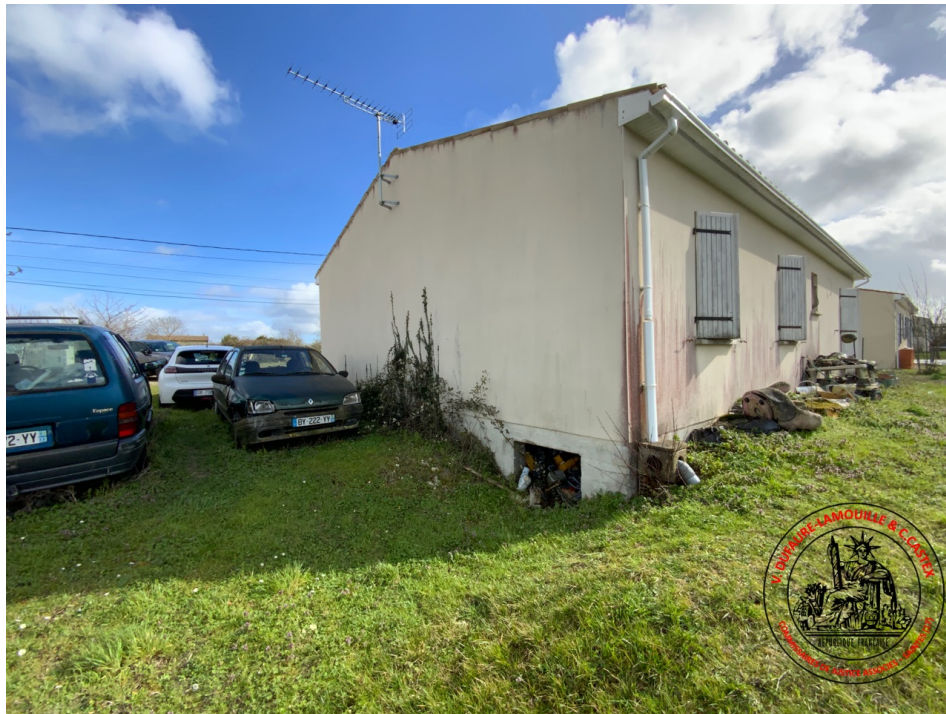
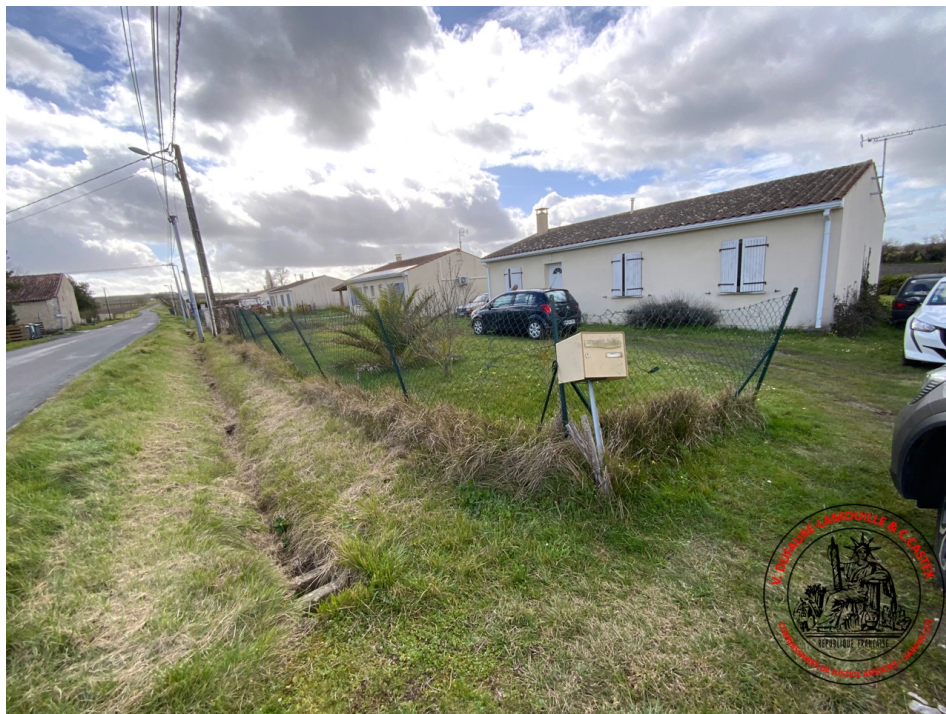
Le terrain est clos. La clôture est en mauvais état général. Il n'y a pas de portail.
