PROCES-VERBAL DESCRIPTION

M'êtré transporté ce jour, **n°18 rue des Chailles 17100 LES GONDS.**

Le bien objet de la saisie immobilière correspond à un pavillon d'habitation de type BBC de 2015, d'une superficie d'environ 100 m².

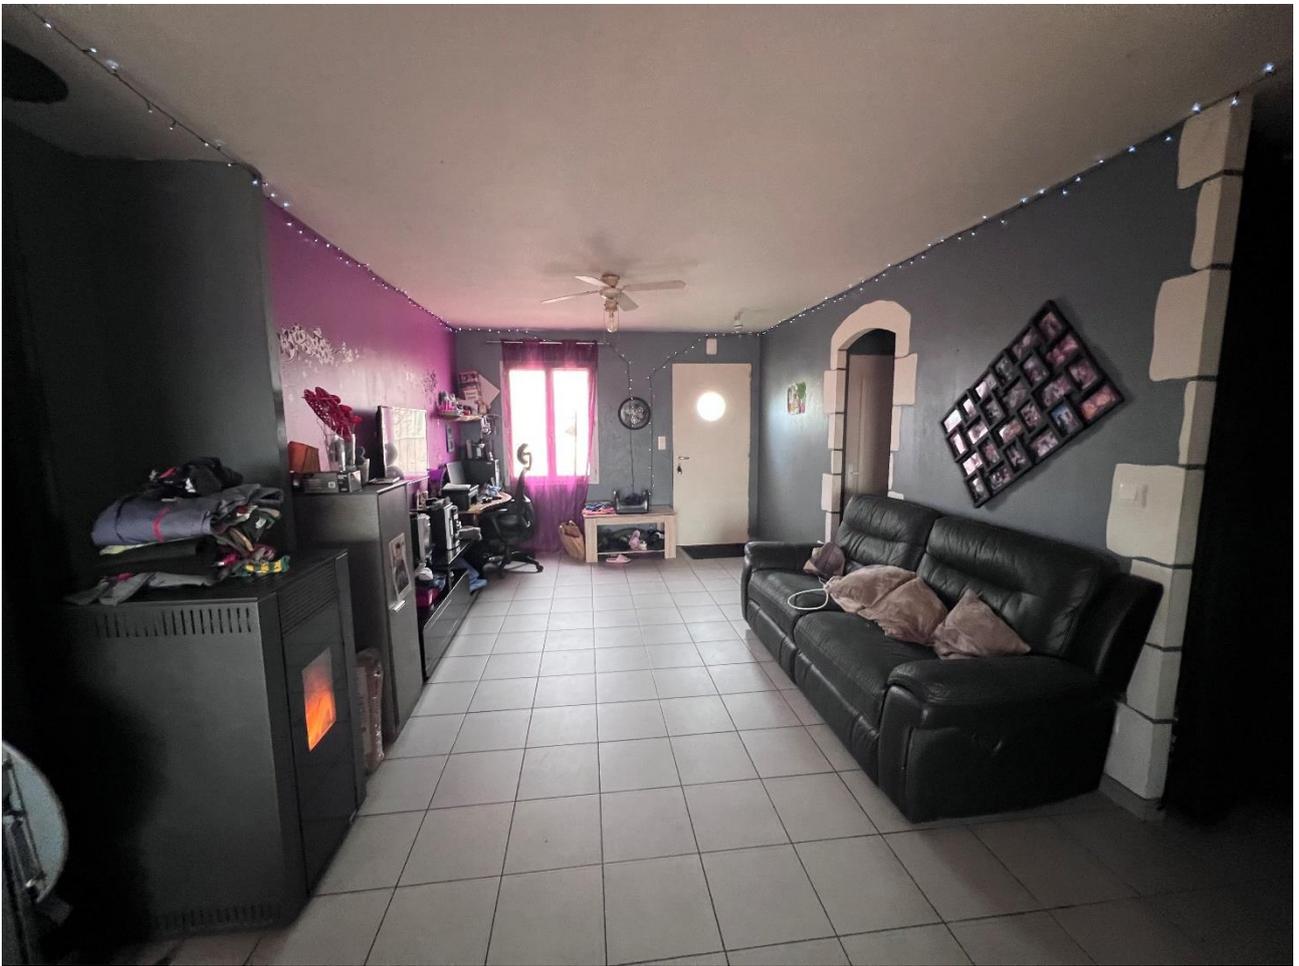
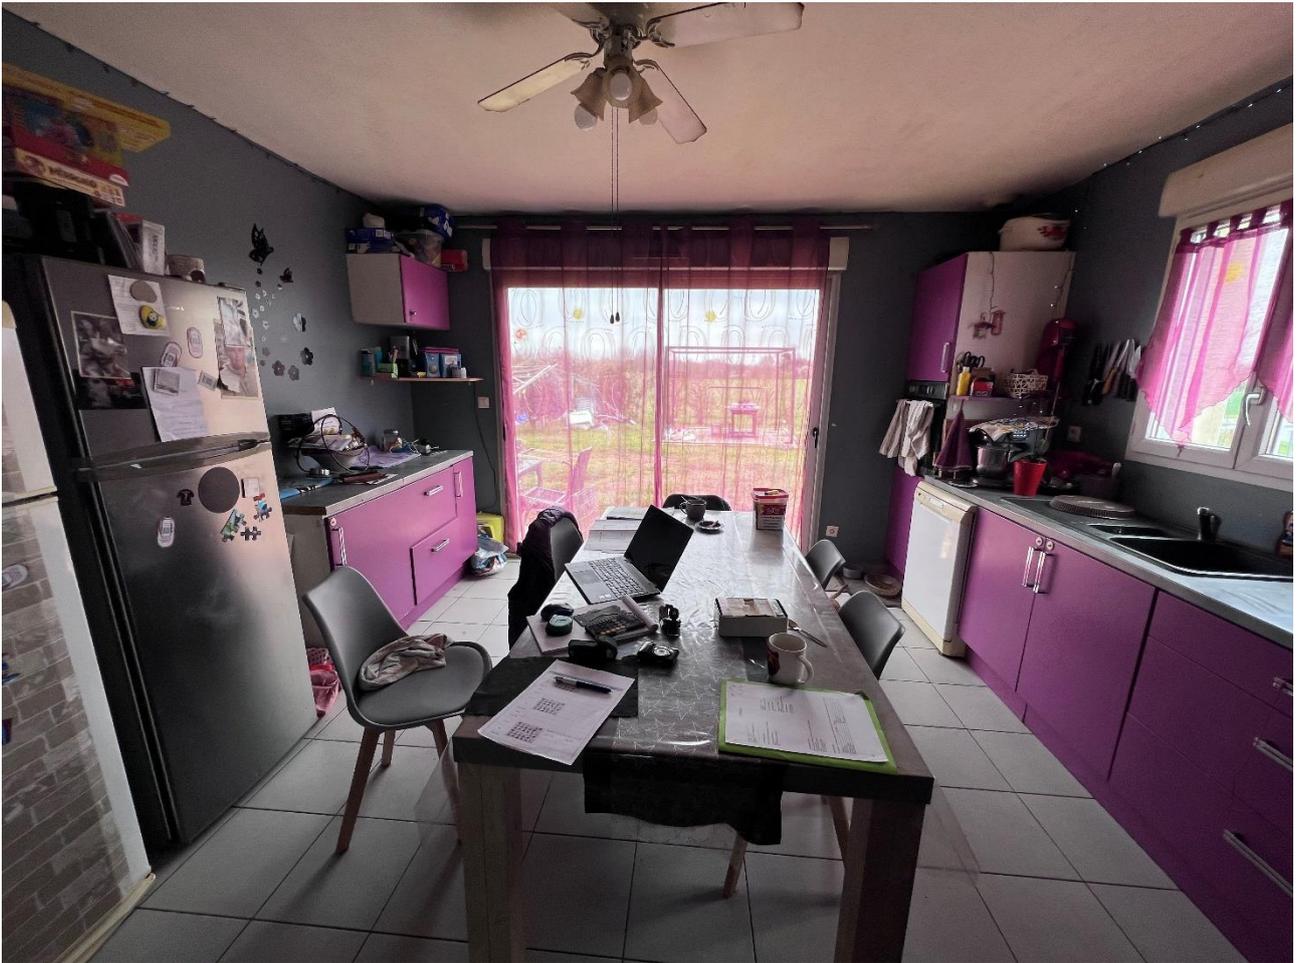
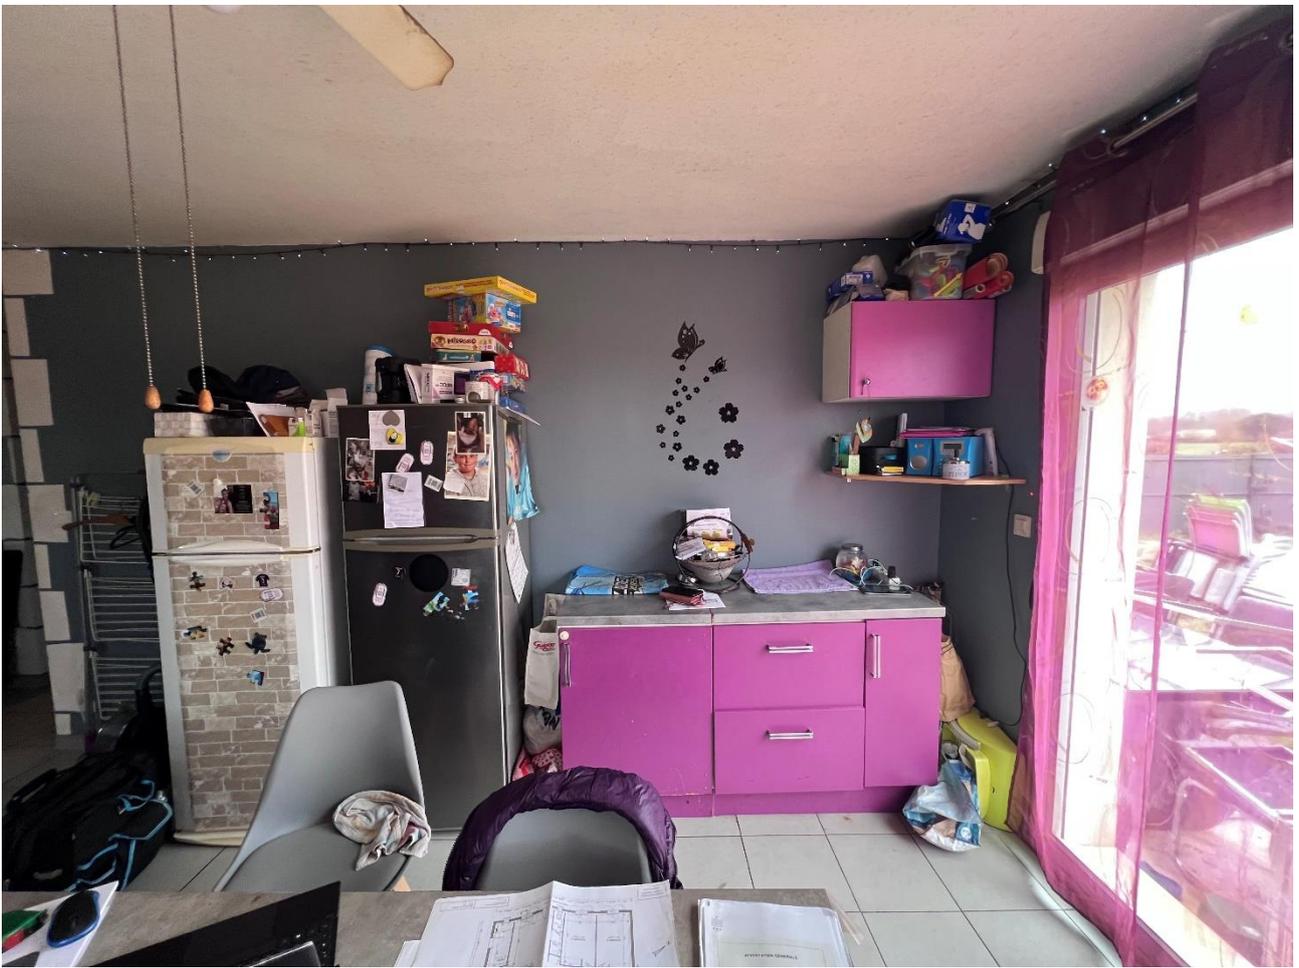
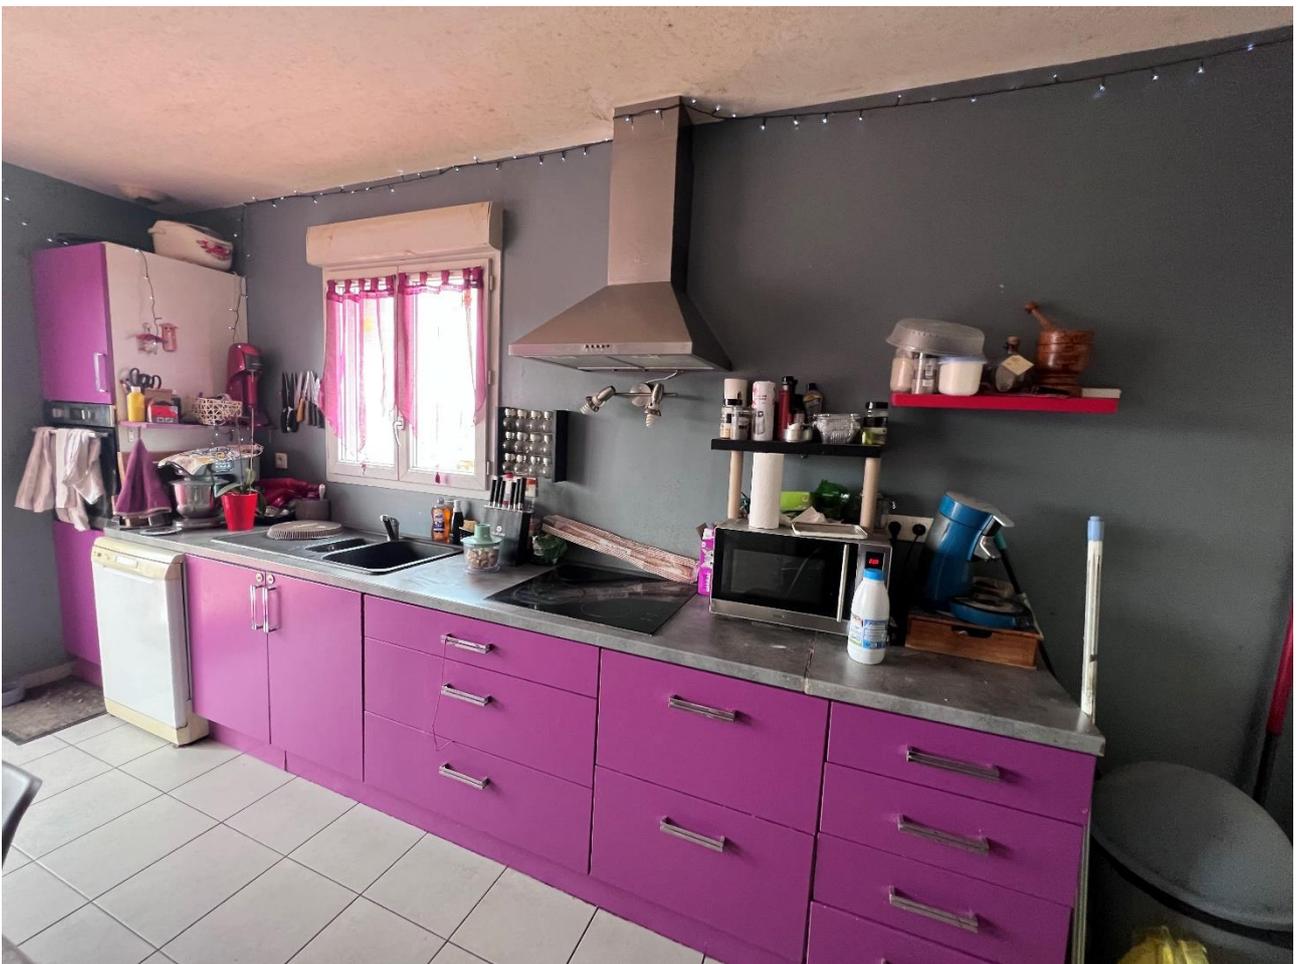
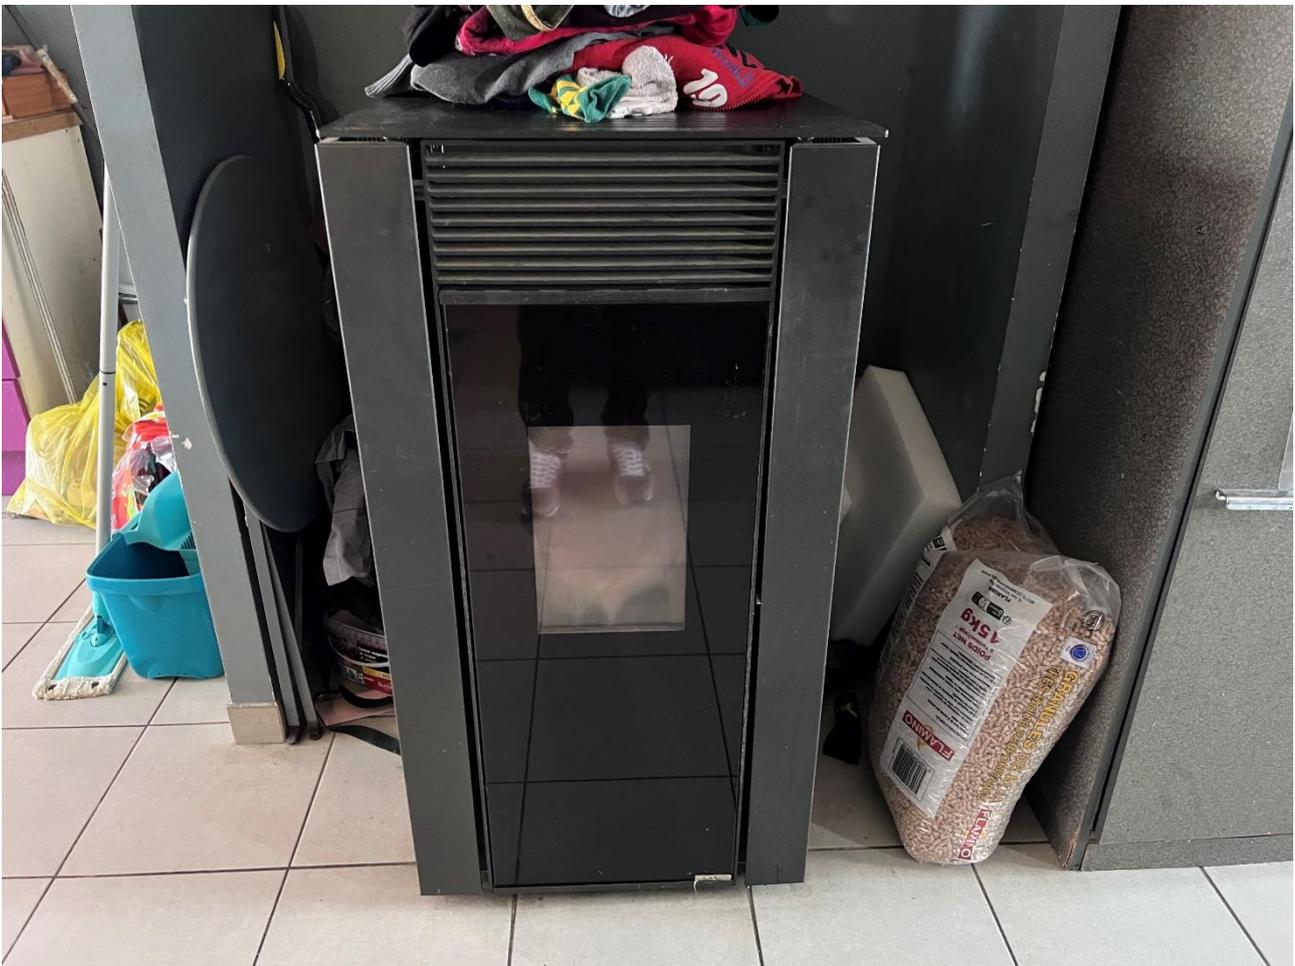
PIECE DE VIE

Accès : porte aluminium avec hublot fixe en bon état, poignée en bon état.

Sol : carrelage en bon état, plinthes carrelées assorties en bon état.

Cloisons : plaques de plâtre, peinture en état.

Plafond : plaques de plâtre et peinture en état d'usage.

Ouvertures : A l'ouest, une fenêtre deux battants PVC en bon état avec volets bois en bon état. A l'est ; une baie vitrée deux portes coulissantes en aluminium en bon état, équipée d'un volet roulant électriques en état de fonctionnement. Au sud, une fenêtre deux battants PVC en bon état équipée d'un volet roulant électrique.

- Plafonniers ampoules sur douille en état de fonctionnement.
- Prises et interrupteurs électriques en bon état.
- Cuisine aménagée de placards bas et hauts en mauvais état.
- Plan de travail en état.
- Evier deux bacs acrylique avec mitigeur en état de fonctionnement.
- Une table de cuisson encastrée en état de fonctionnement.
- Un four encastré en état de fonctionnement.
- Bouche VMC sale.
- Un poêle à granulés.
- Placard encastré en bon état.

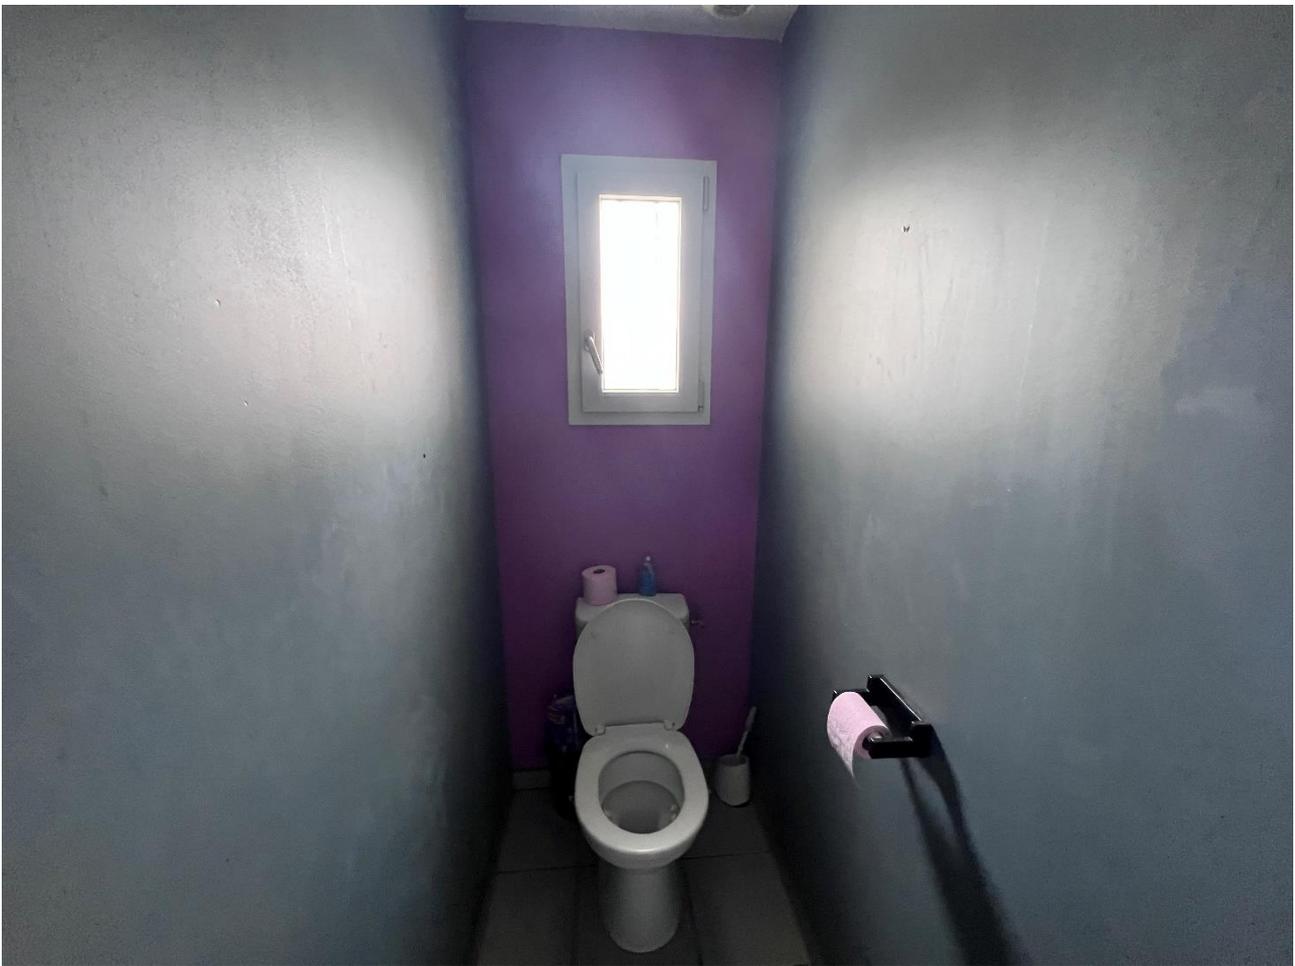
WC

Accès : porte postformée en bon état.

Sol : carrelage en bon état, plinthes carrelées assorties en bon état.

Cloisons : plaques de plâtre, peinture en état.

Plafond : plaques de plâtre et peinture en état d'usage.

Ouverture : une fenêtre un battant PVC verre brouillé en état d'usage, grille de protection extérieure.

- Cuvette émail, abattant plastique en état, chasse d'eau en état de fonctionnement.
- Bouche VMC sale.
- Eclairage en état de fonctionnement.

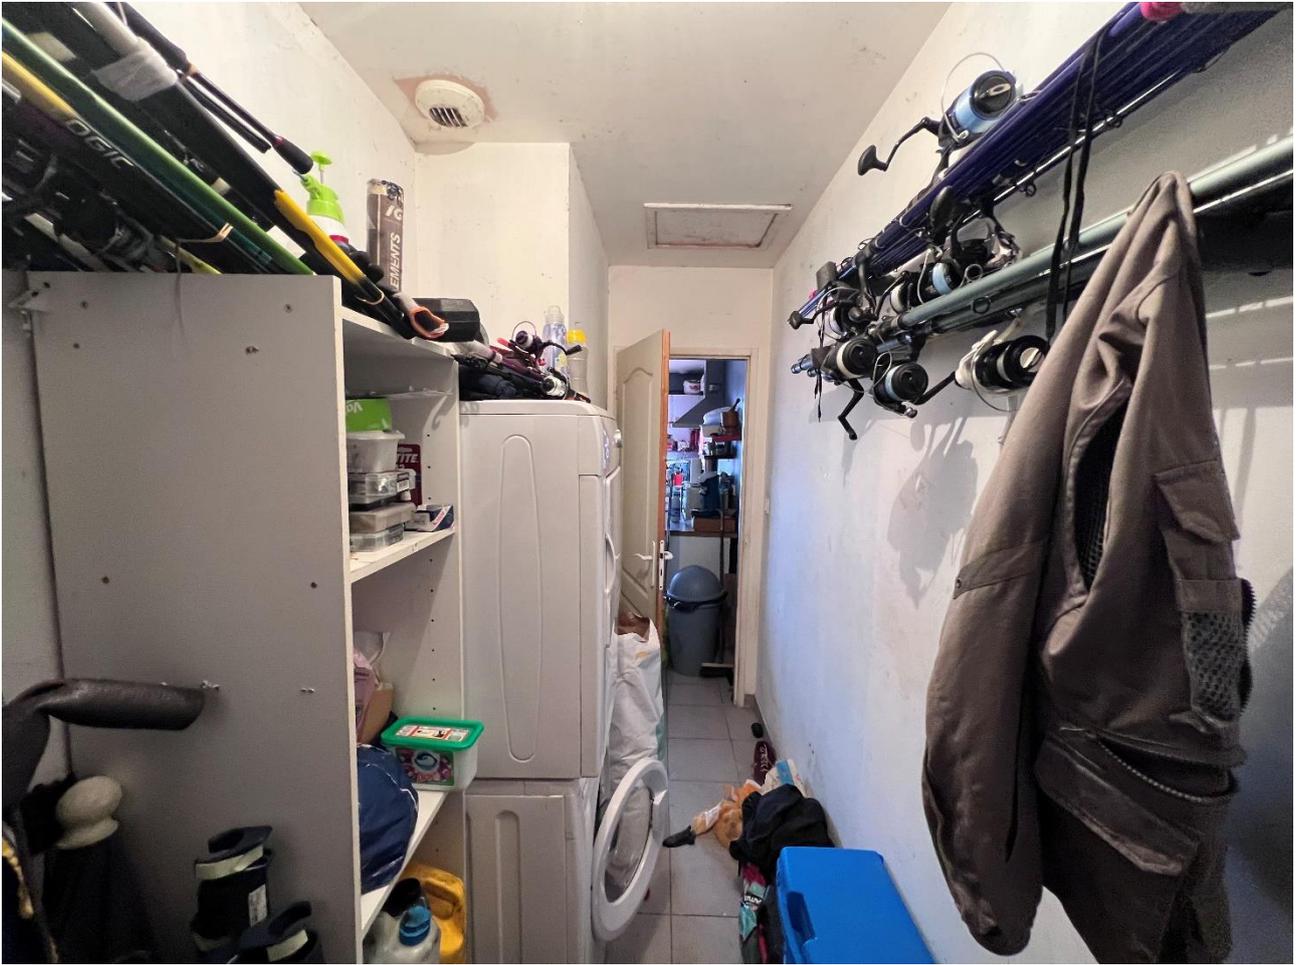
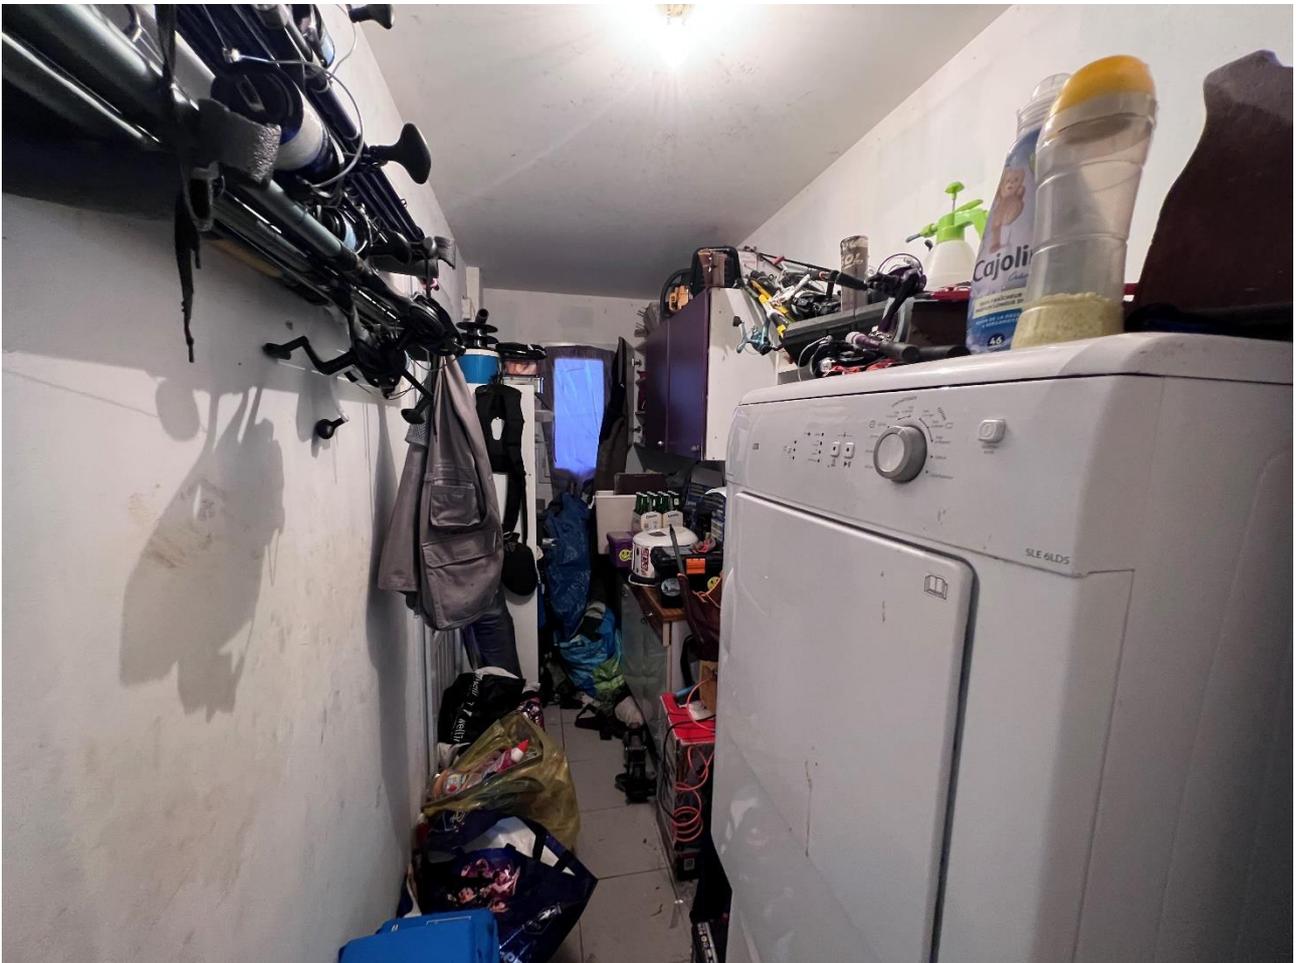
CELLIER

Accès : porte postformée en bon état.

Sol : carrelage sale, plinthes carrelées assorties sales.

Cloisons : plaques de plâtre, peinture défraîchie.

Plafond : plaques de plâtre et peinture défraîchie.

Ouvertures : Au sud ; une porte PVC en bon état. A l'ouest ; une fenêtre deux battants PVC avec grille de protection extérieure.

- Prises et interrupteurs électriques en état.
- Ballon thermodynamique en état d'usage.
- Bouche VMC encrassée.

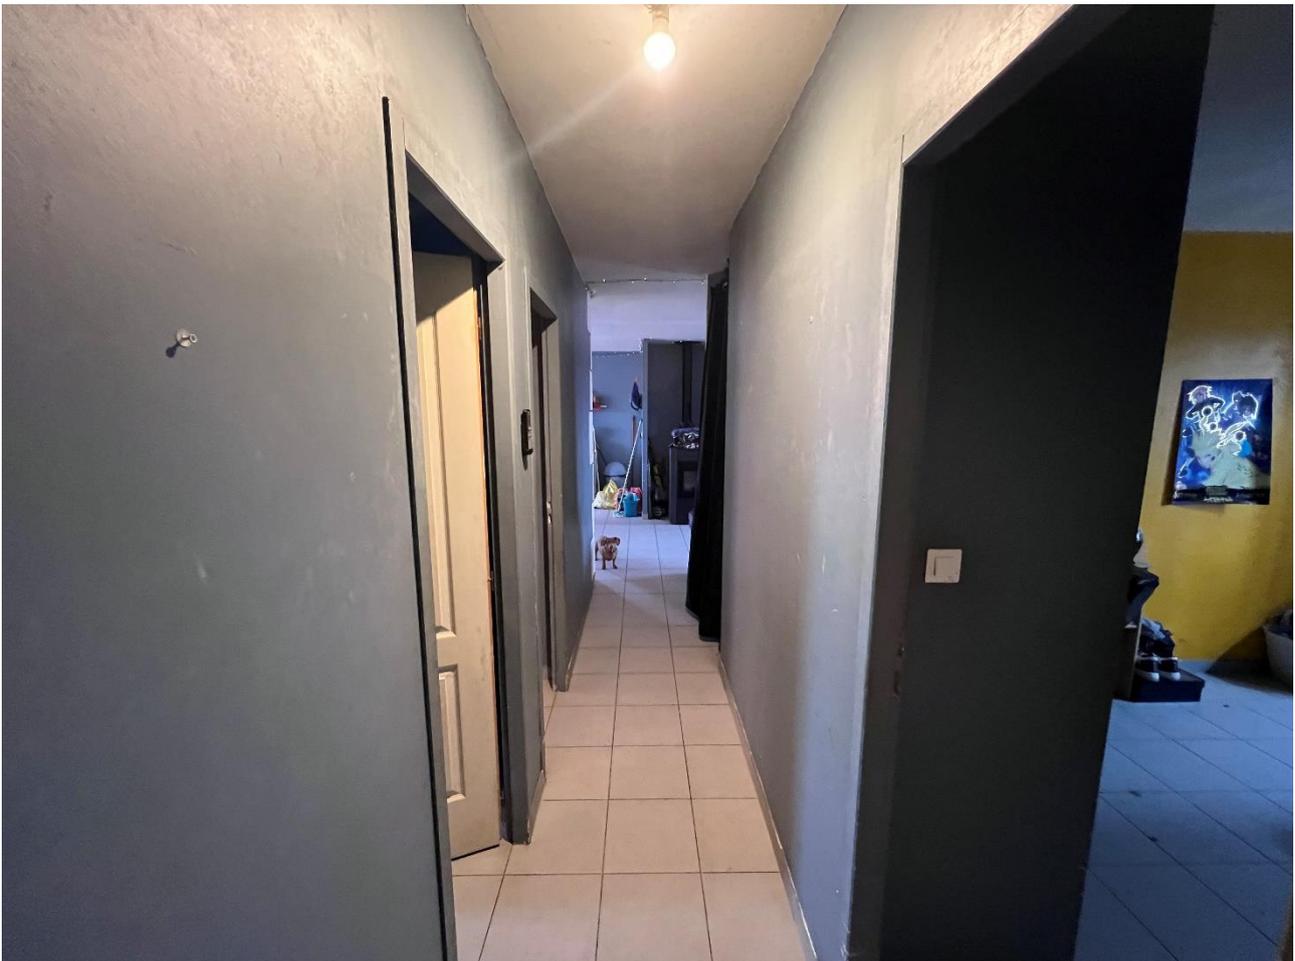
DEGAGEMENT

Sol : carrelage sale, plinthes carrelées assorties sales.

Cloisons : plaques de plâtre, peinture défraîchie.

Plafond : plaques de plâtre et peinture défraîchie.

- Prises et interrupteurs électriques en état.
- Plafonnier ampoule sur douille en état de fonctionnement.

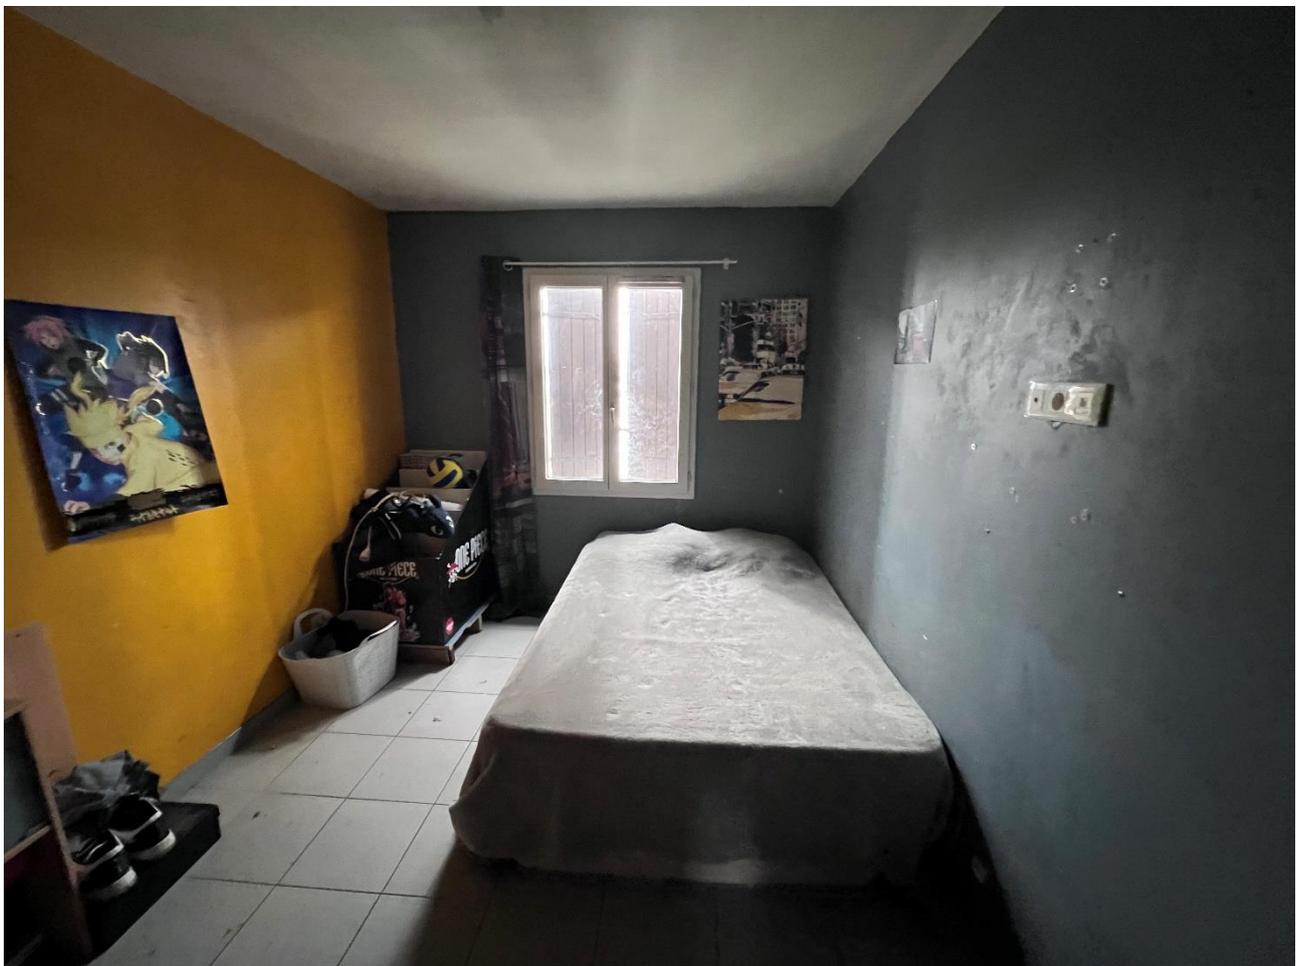
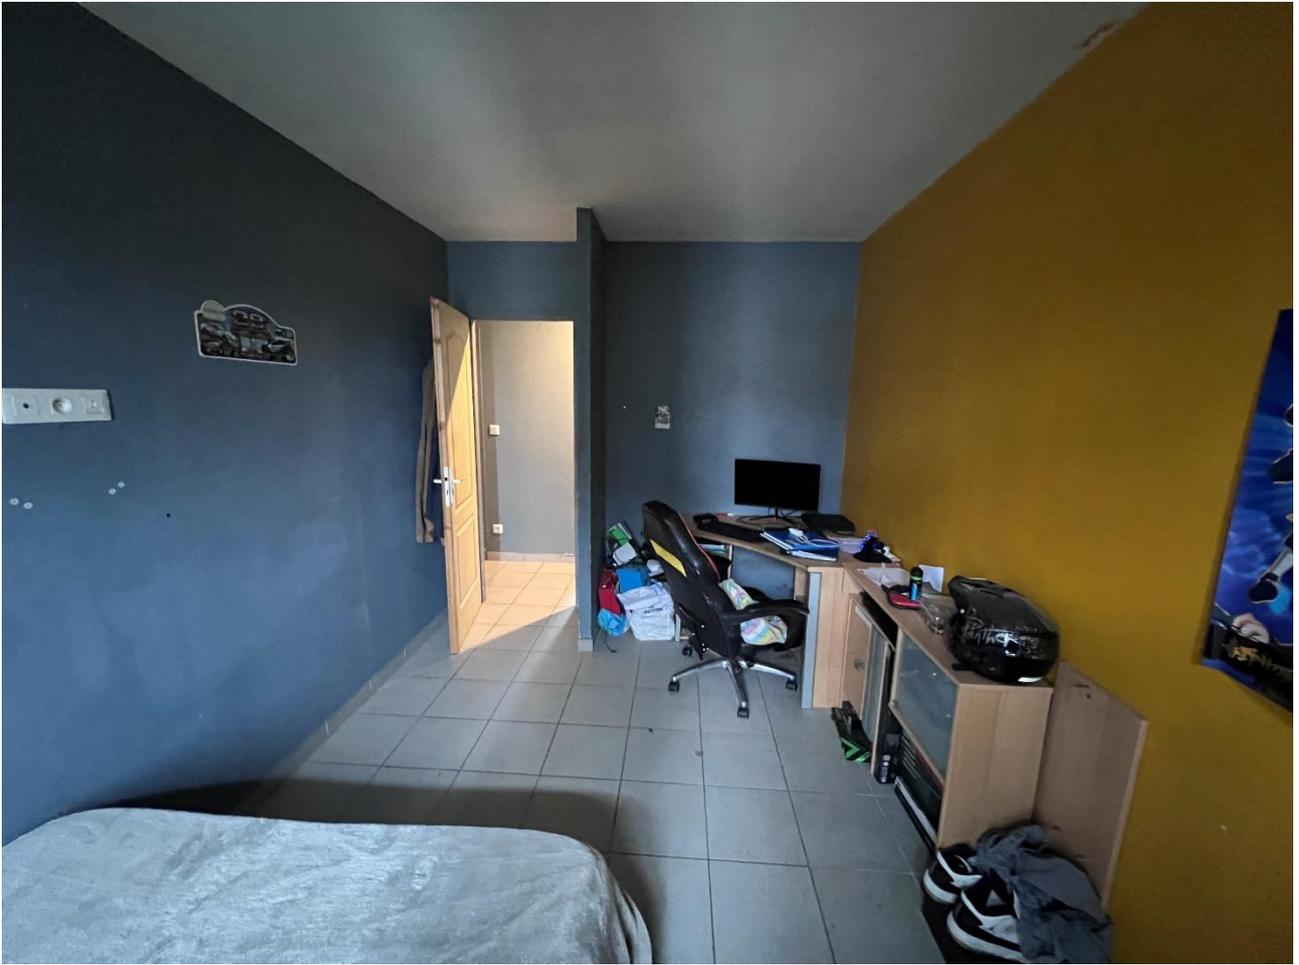
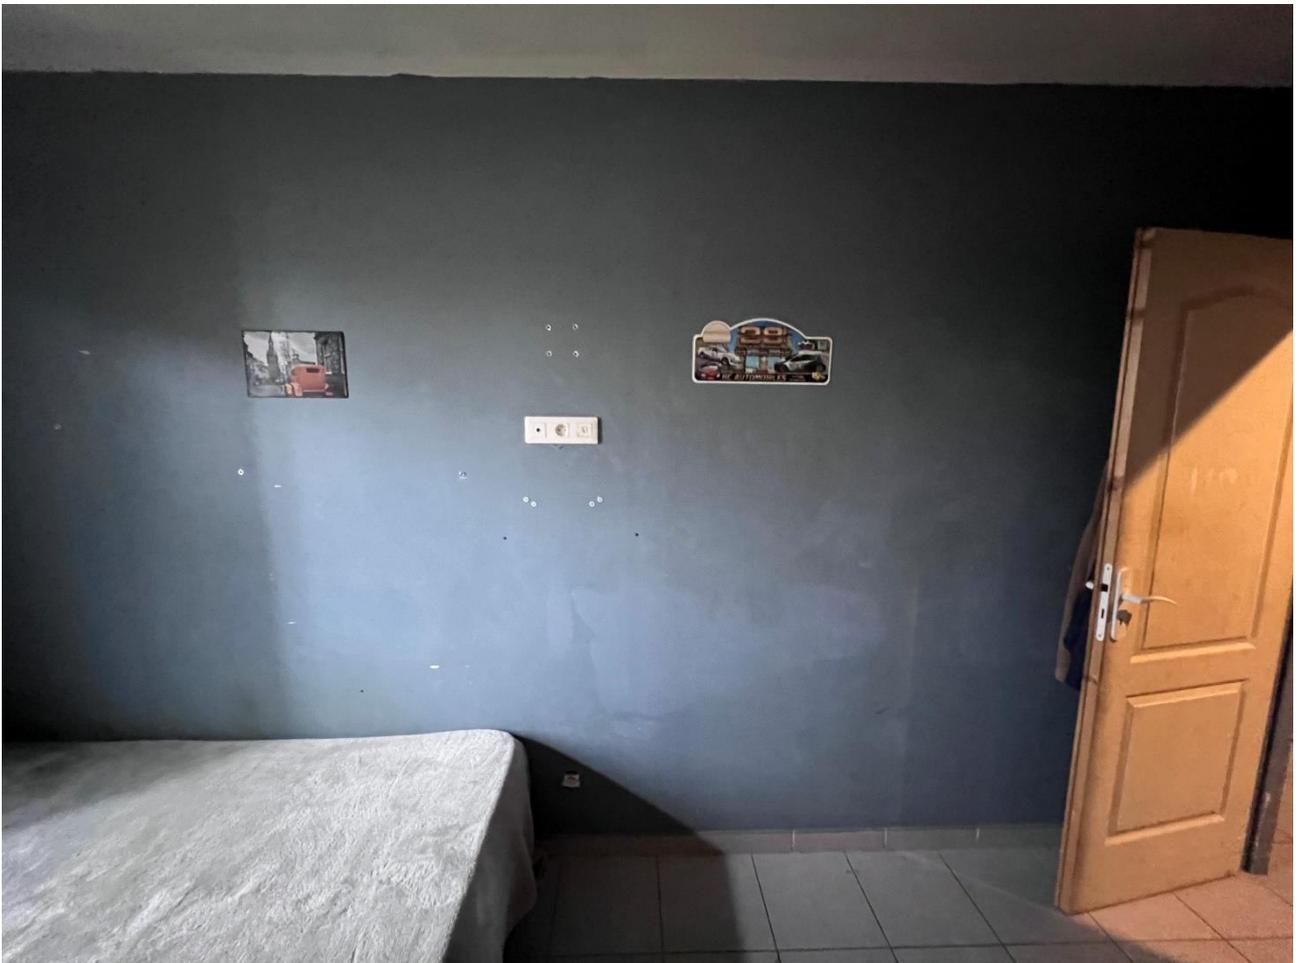
CHAMBRE 1 (1^{ère} chambre à gauche)

Accès : porte de type postformée en état d'usage.

Sol : carrelage en état d'usage, plinthes carrelées assorties en état d'usage.

Cloisons : plaques de plâtre, peinture défraîchie.

Plafond : plaques de plâtre, peinture défraîchie.

Ouverture : une fenêtre deux battants PVC équipée de volets bois en état d'usage.

- Prises et interrupteurs électriques en état d'usage.
- Eclairage ampoule sur douille en état de fonctionnement.

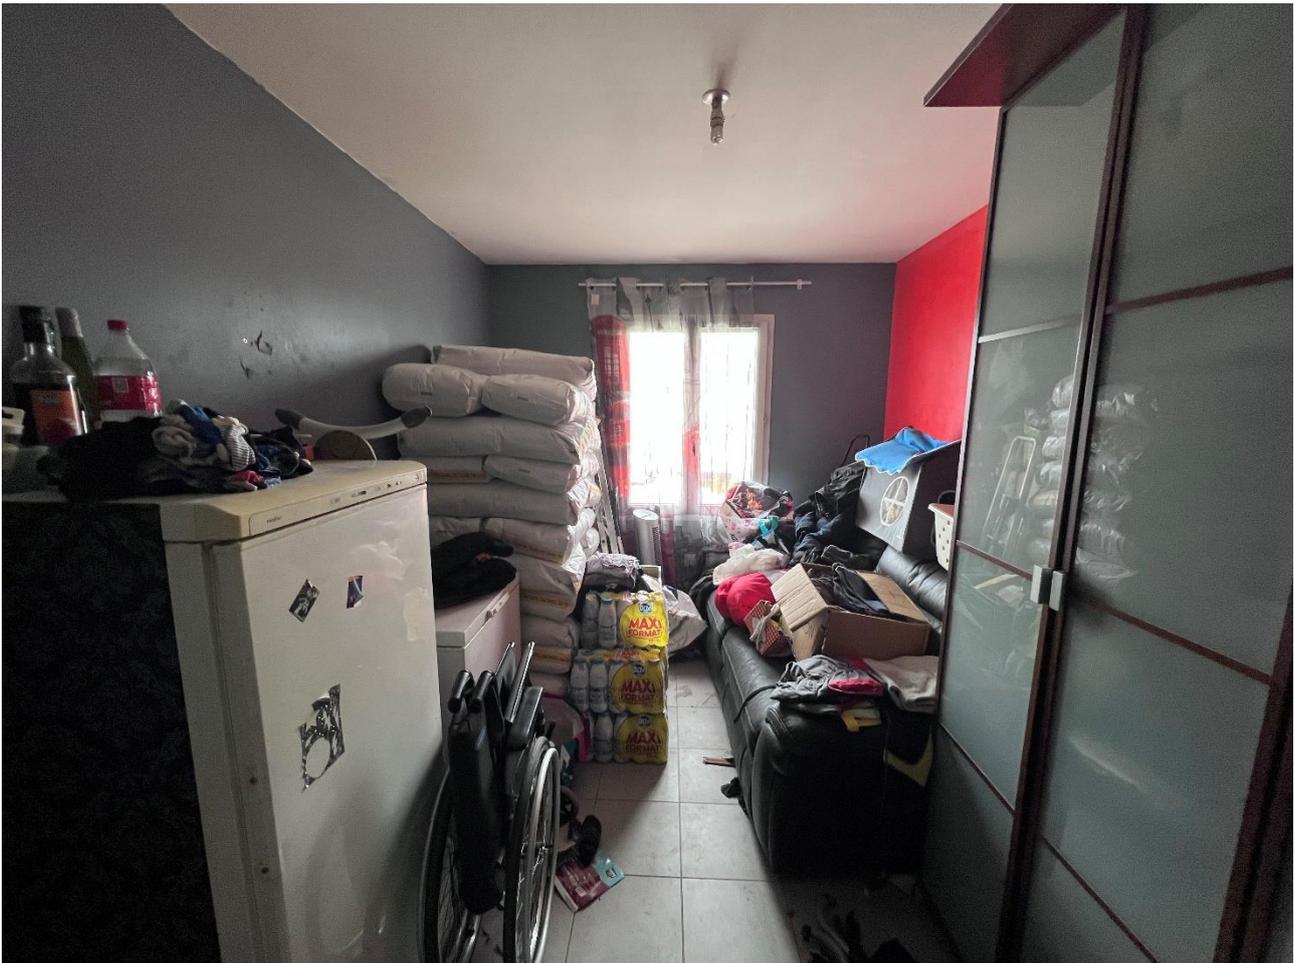
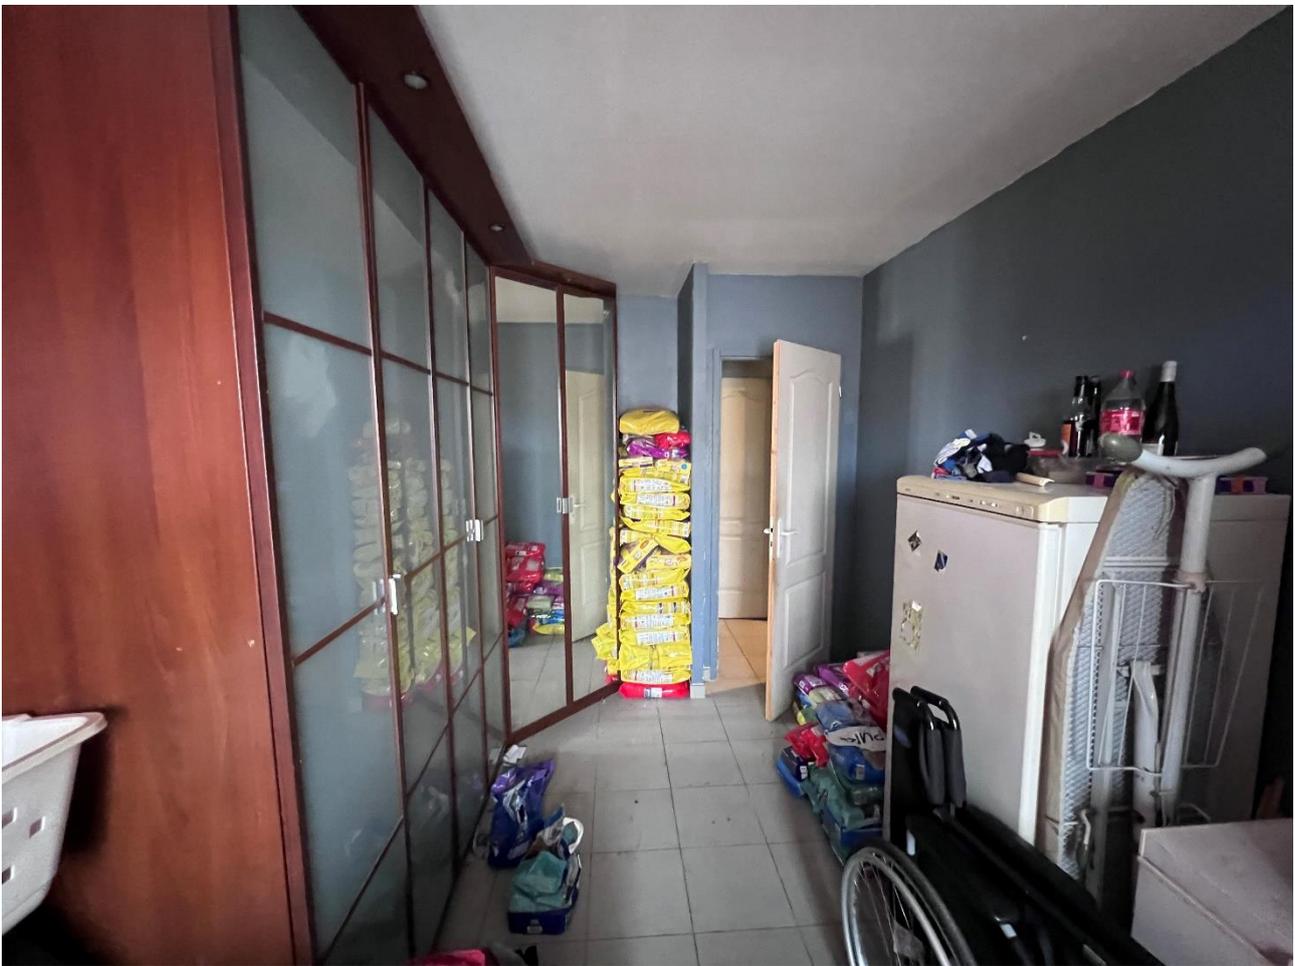
CHAMBRE 2 (au fond du couloir à gauche)

Accès : porte de type postformée en état d'usage.

Sol : carrelage en état d'usage, plinthes carrelées assorties en état d'usage.

Cloisons : plaques de plâtre, peinture défraîchie.

Plafond : plaques de plâtre, peinture défraîchie.

Ouverture : une fenêtre deux battants PVC équipée de volets bois en état d'usage.

- Prises et interrupteurs électriques en état d'usage.
- Eclairage ampoule sur douille en état de fonctionnement.

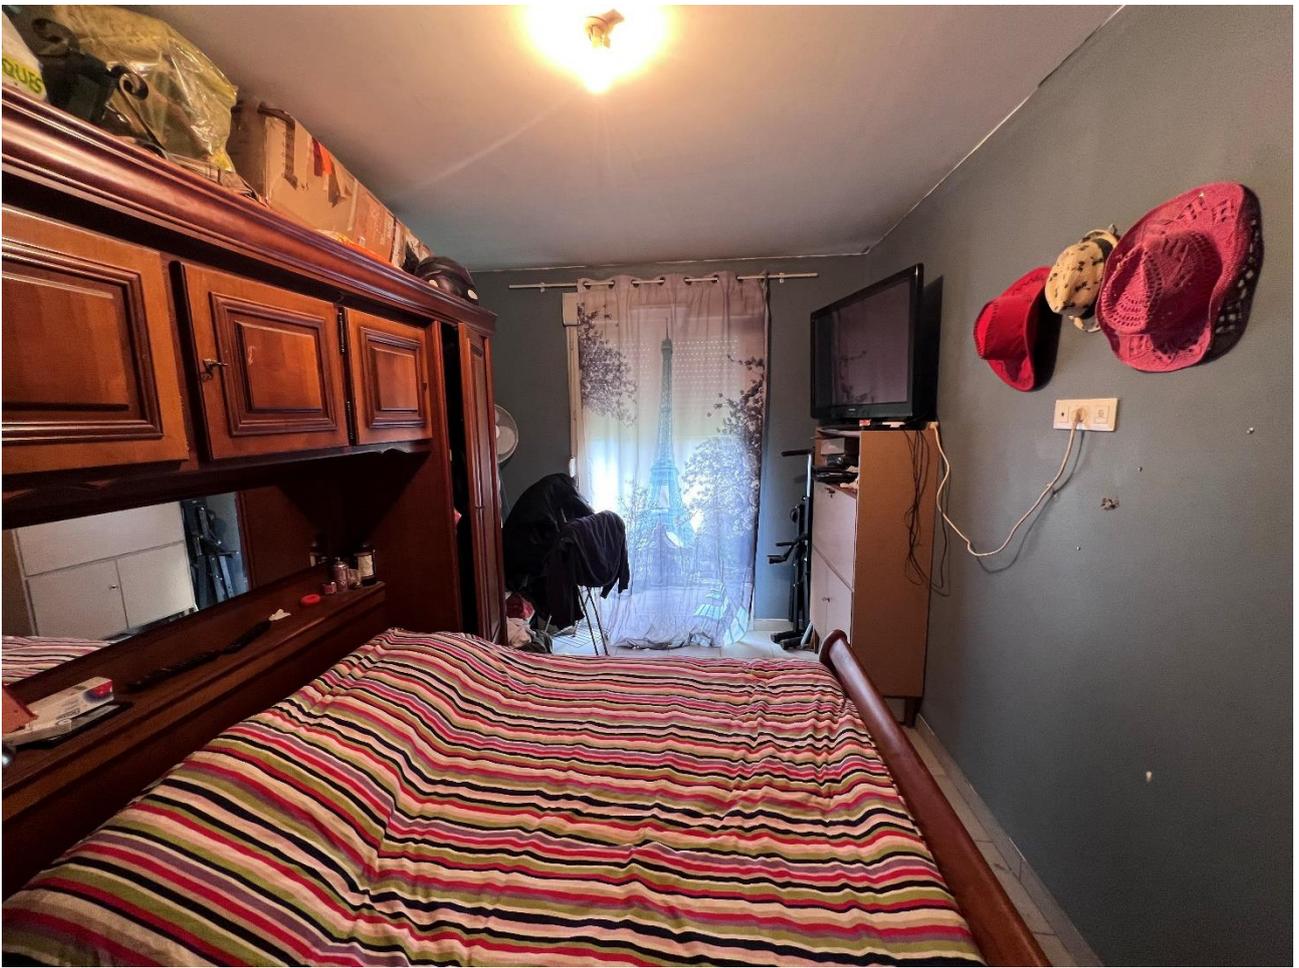
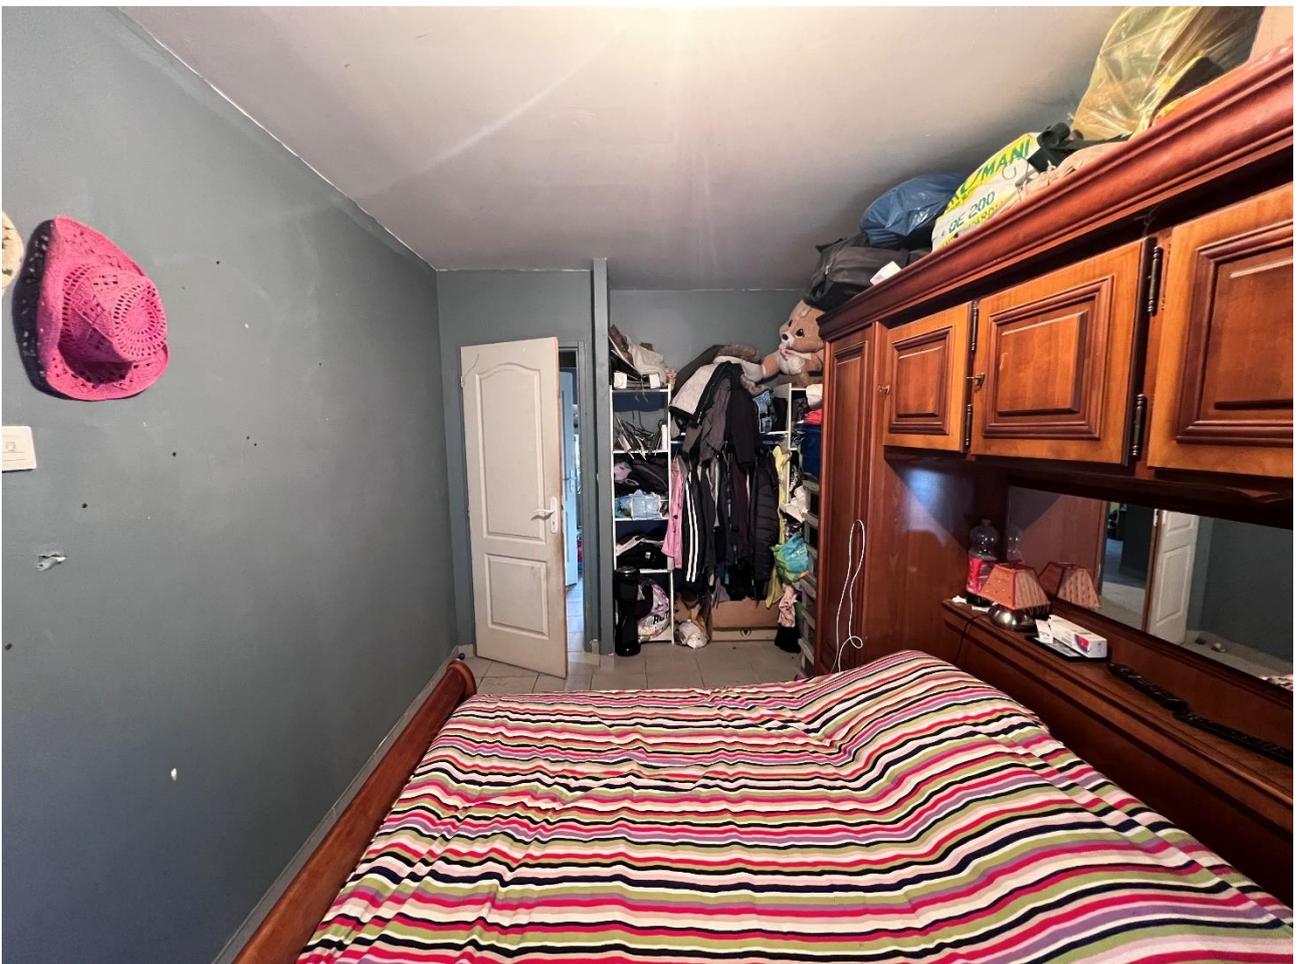
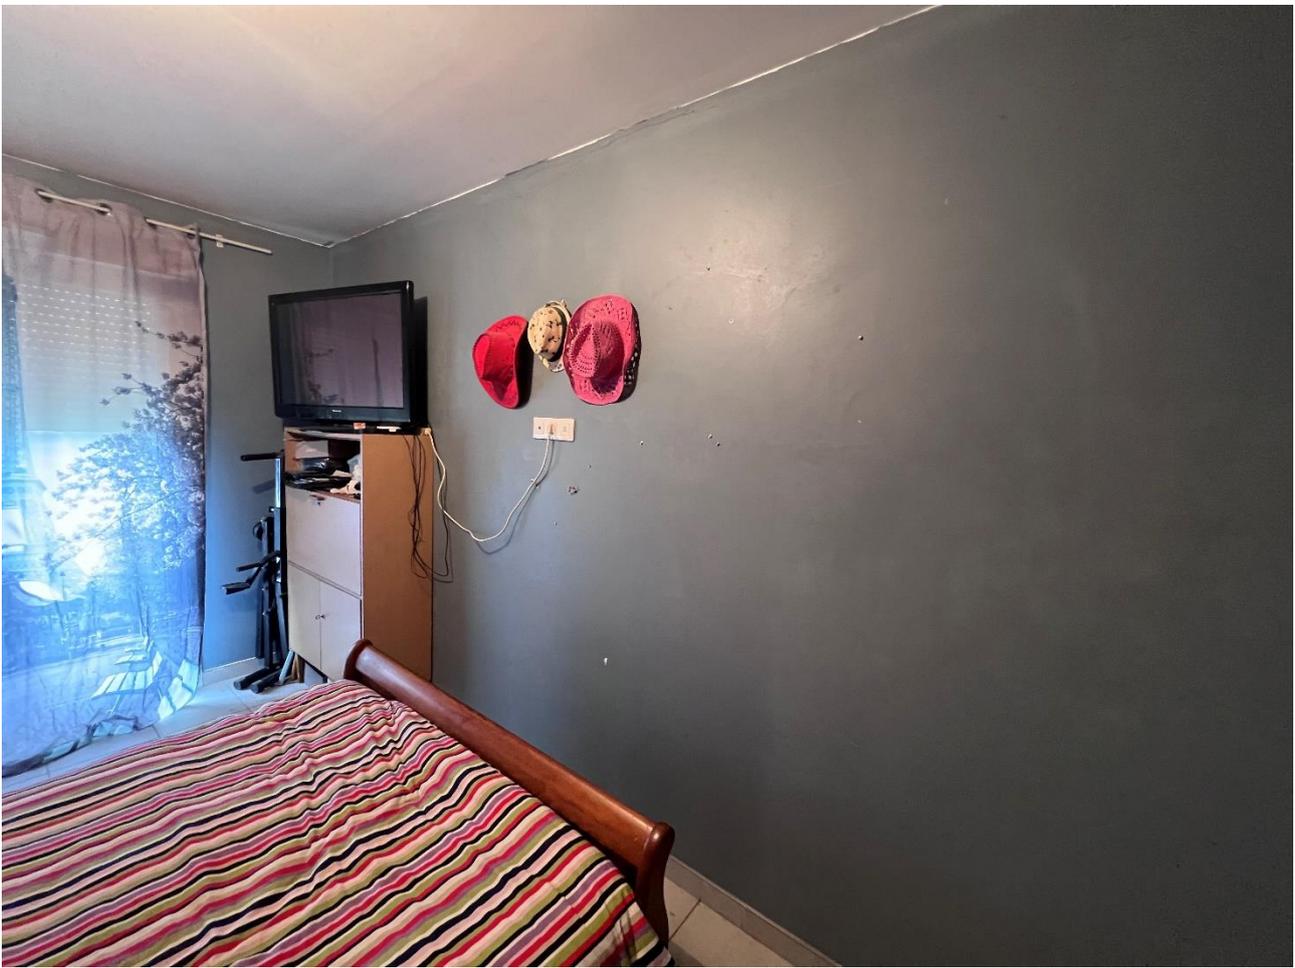
CHAMBRE 3 (au fond du couloir à droite)

Accès : porte de type postformée en état d'usage.

Sol : carrelage en état d'usage, plinthes carrelées assorties en état d'usage.

Cloisons : plaques de plâtre, peinture défraîchie.

Plafond : plaques de plâtre, peinture défraîchie.

Ouverture : une porte-fenêtre deux battants PVC équipée d'un volet PVC à sangle.

- Prises et interrupteurs électriques en état d'usage.
- Eclairage ampoule sur douille en état de fonctionnement.
