PROCES-VERBAL DESCRIPTION

M'êtré transporté ce jour, **n°18 rue des Chailles 17100 LES GONDS.**

Le bien objet de la saisie immobilière correspond à un pavillon d'habitation de type BBC de 2015, d'une superficie d'environ 100 m².

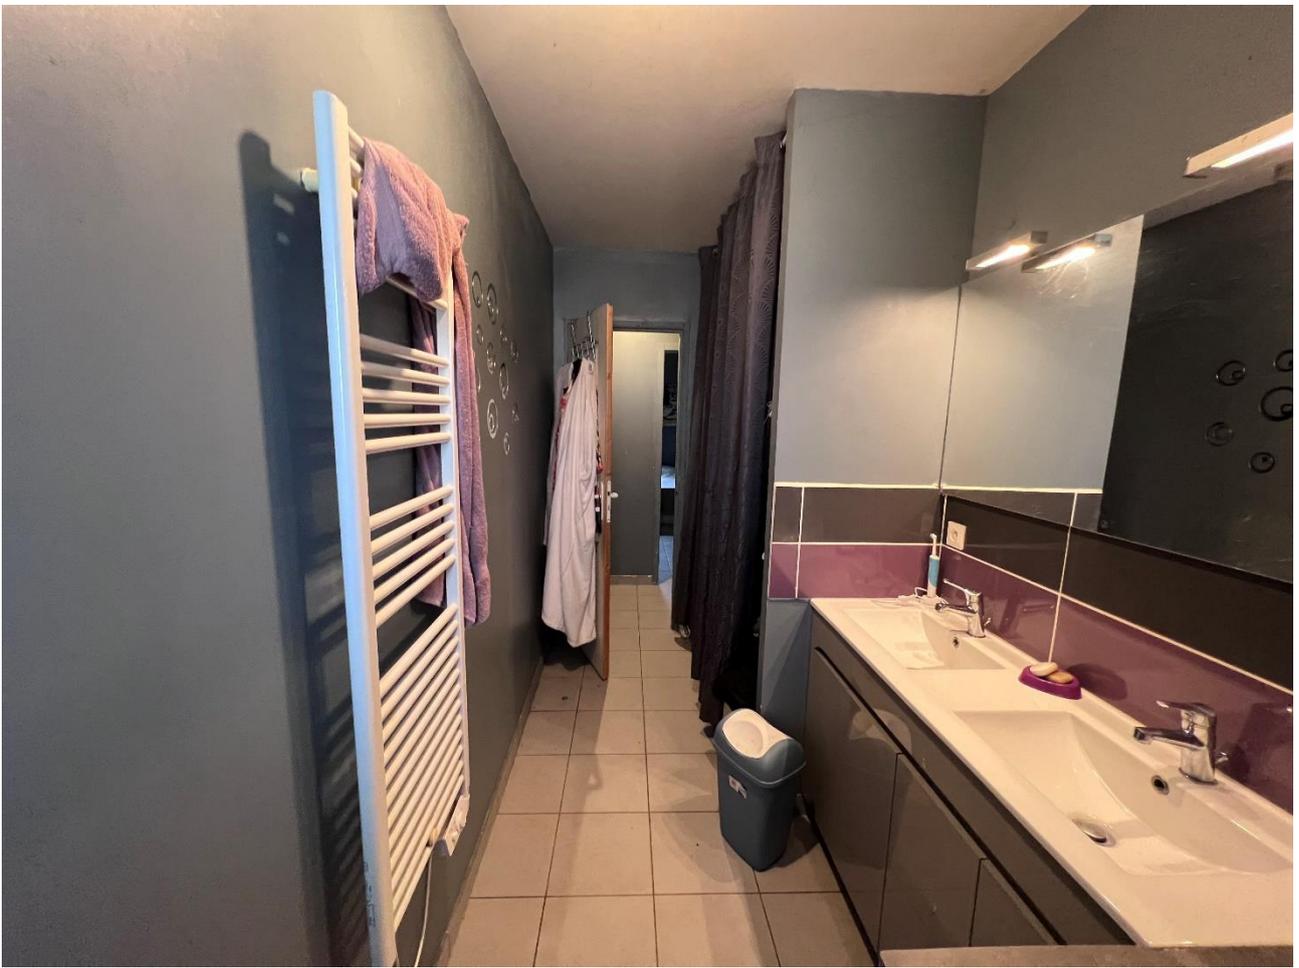
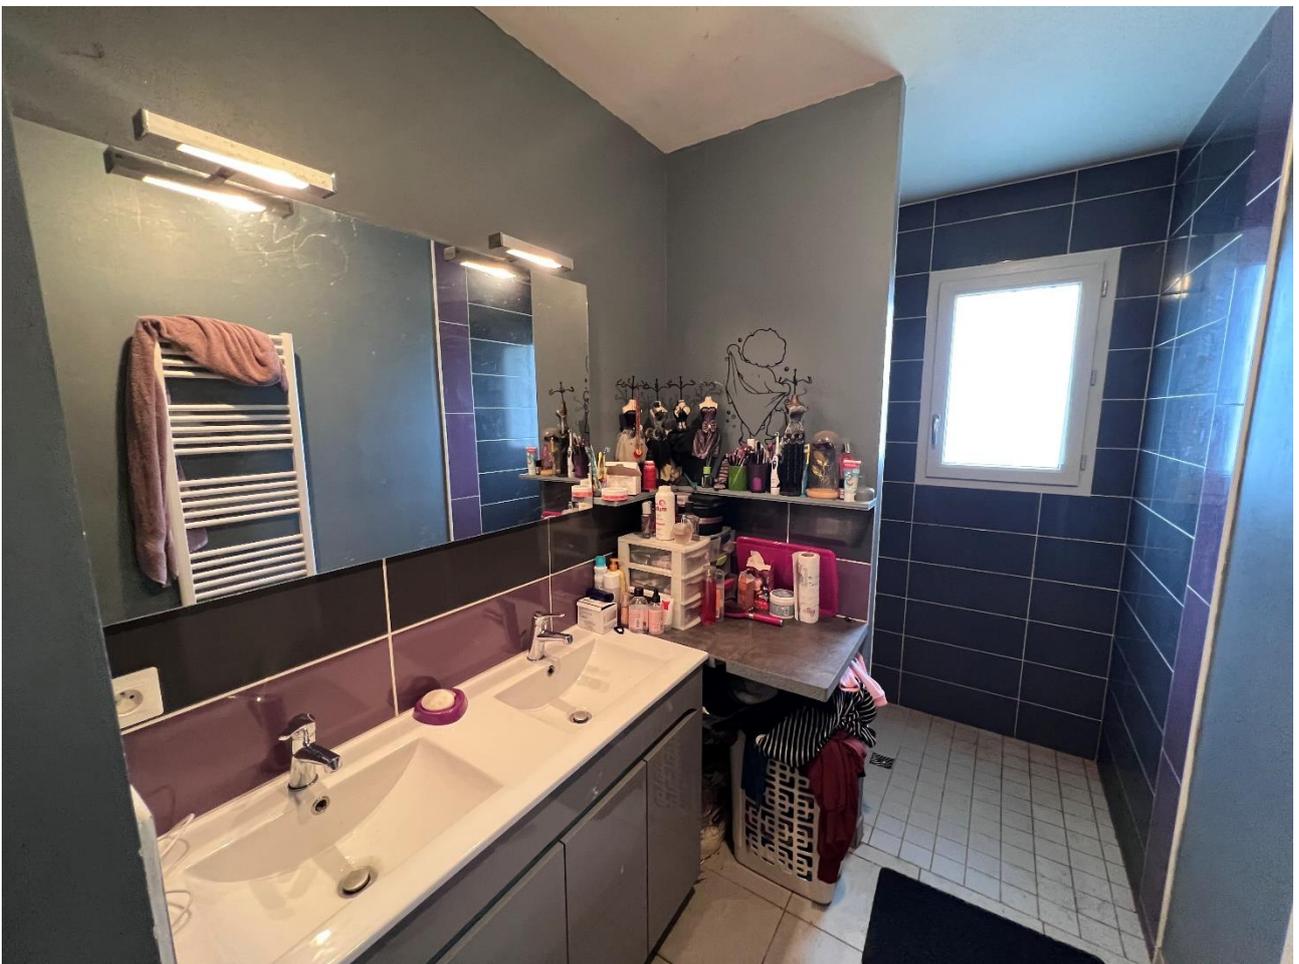
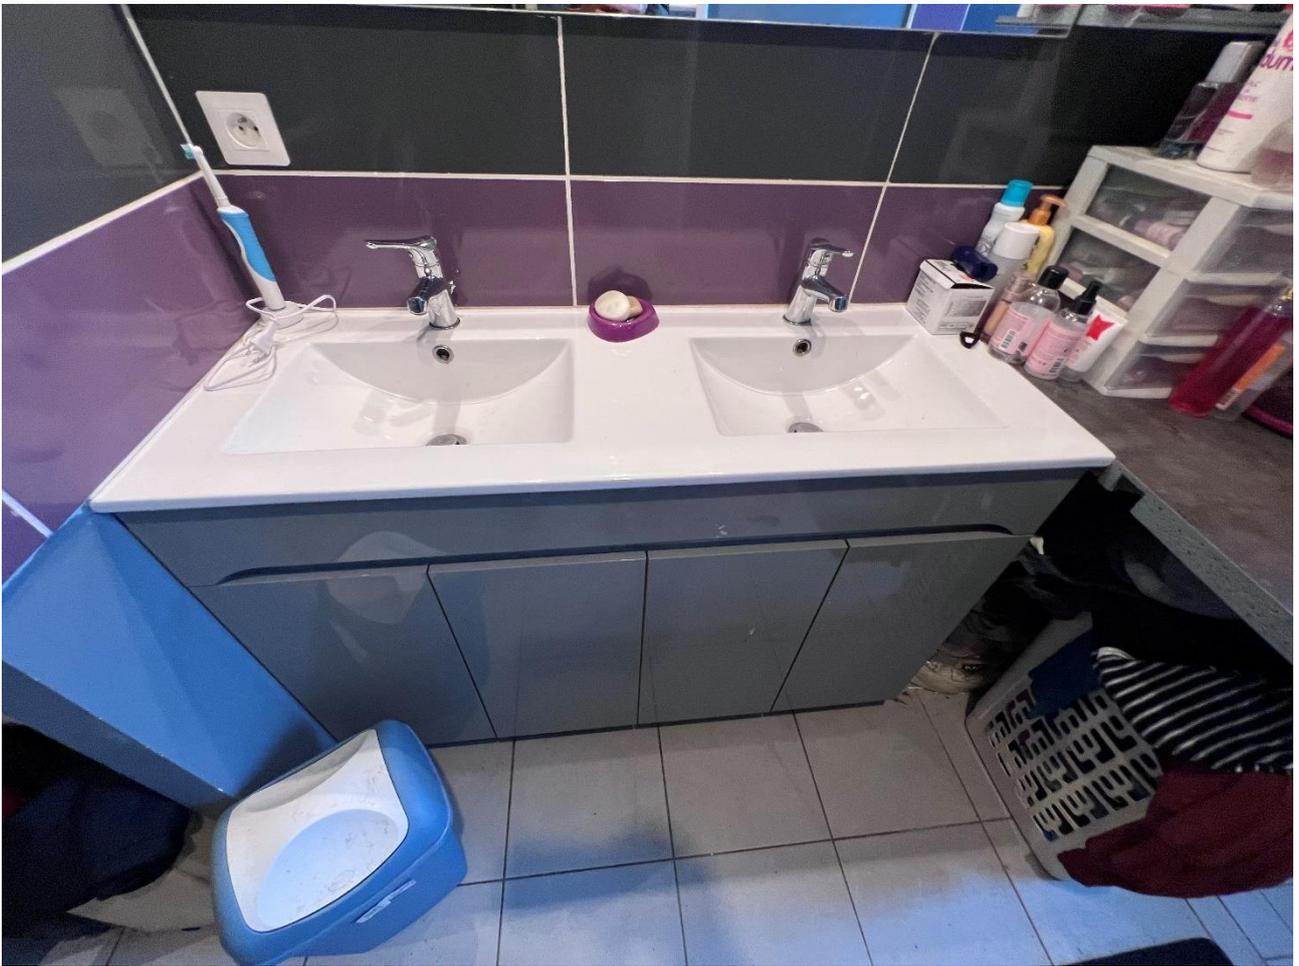
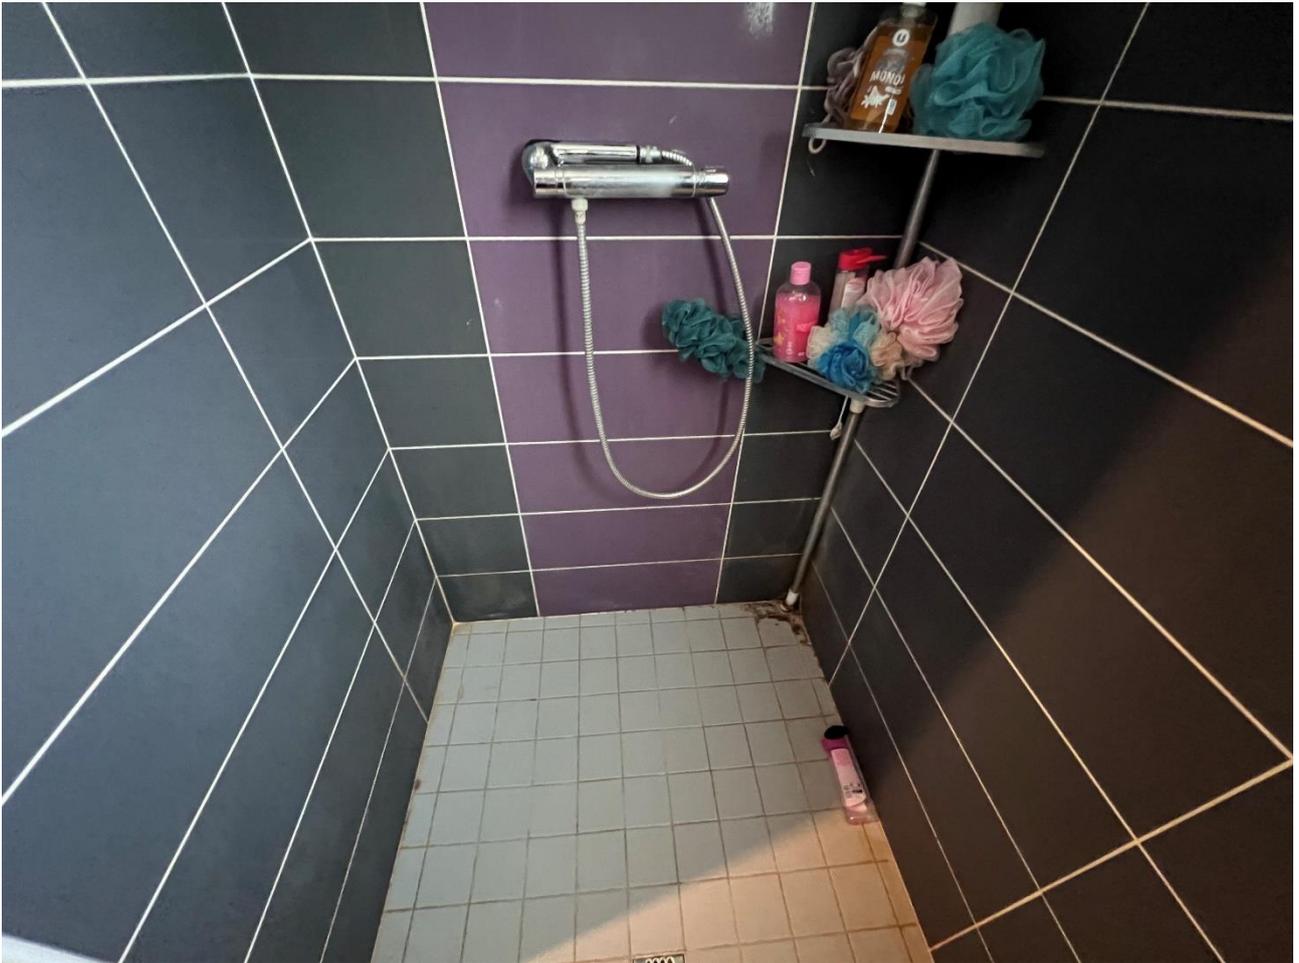
SALLE D'EAU

Accès : porte de type postformée.

Sol : carrelage en état d'usage.

Cloison : faïence en bon état, peinture en bon état.

Plafond : peinture en bon état.

Ouverture : une fenêtre un battant PVC verre brouillé, équipée d'un volet PVC à sangle.

- Une baignoire d'angle « balnéo »,
- Cabine de douche, bac receveur carrelé en bon état, colonne de douche avec mitigeur et pommeau en bon état.
- Sèche-serviettes mural électrique,
- Meuble double vasque, mitigeurs en état de fonctionnement.
- Placard bas composé de 4 portes et d'un tiroir.
- Un miroir avec deux éclairages incorporés en état de fonctionnement.
- Bouche VMC sale.

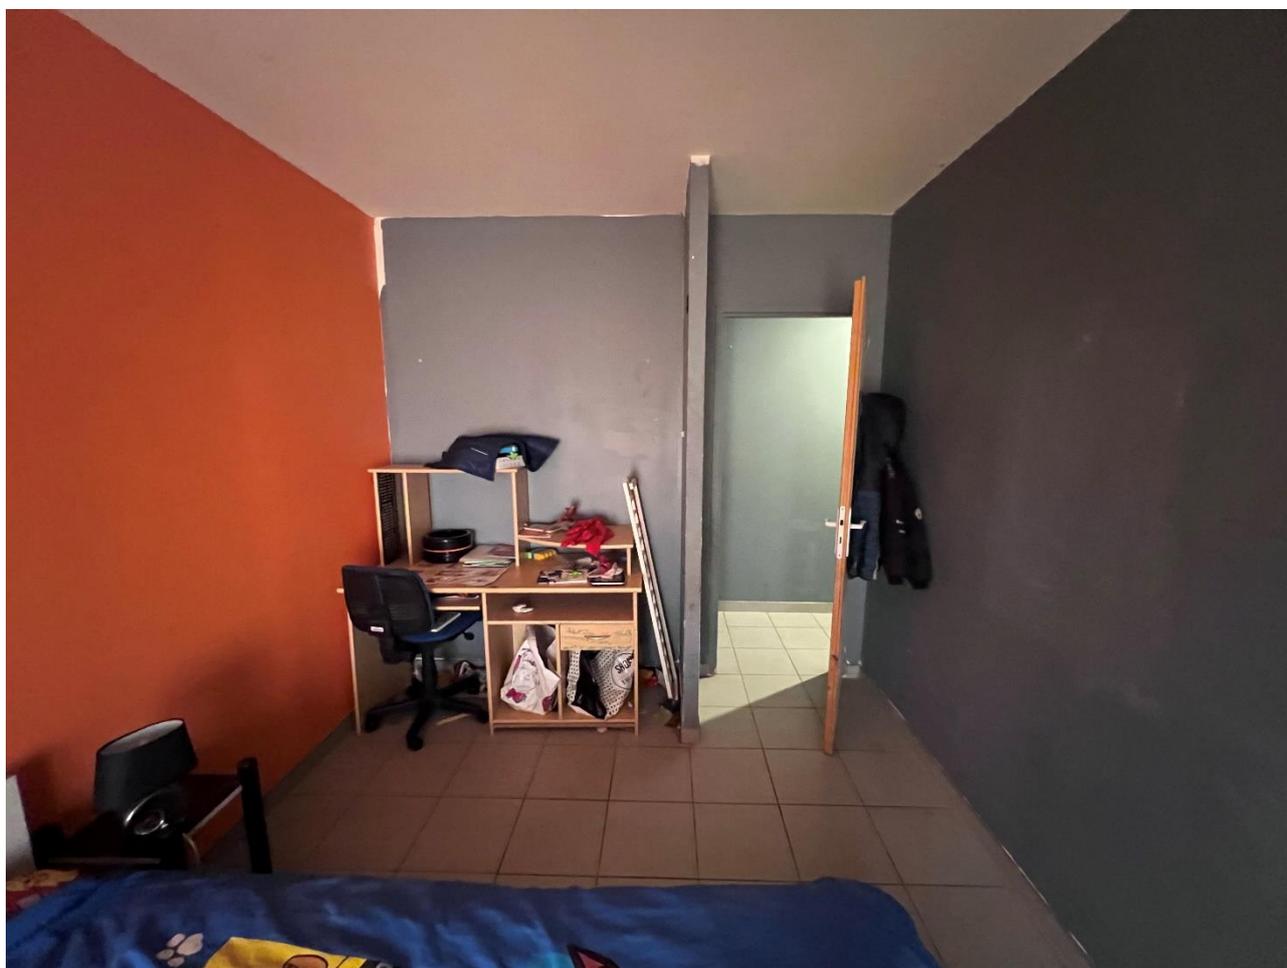
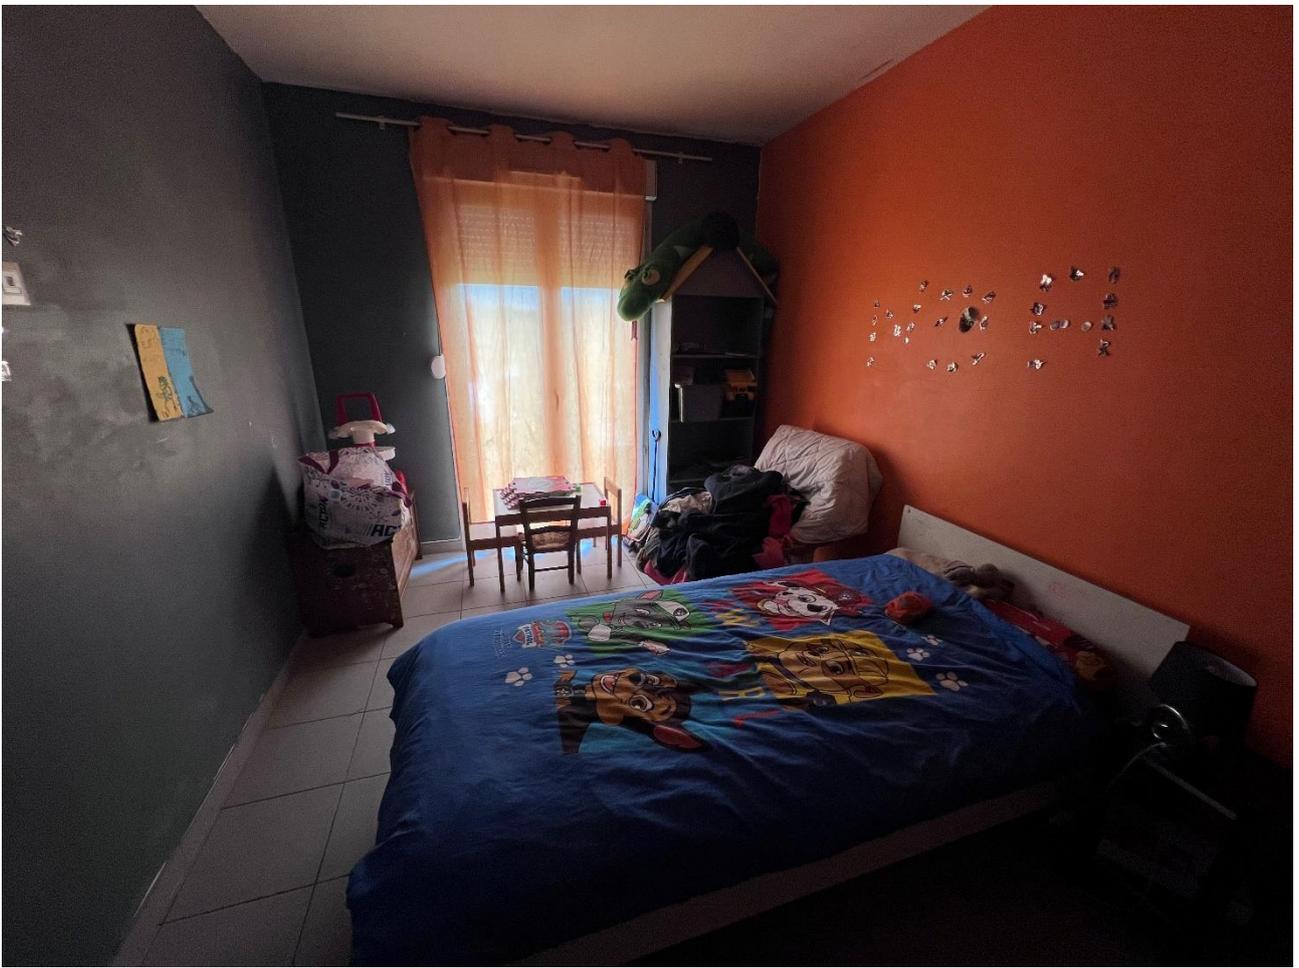
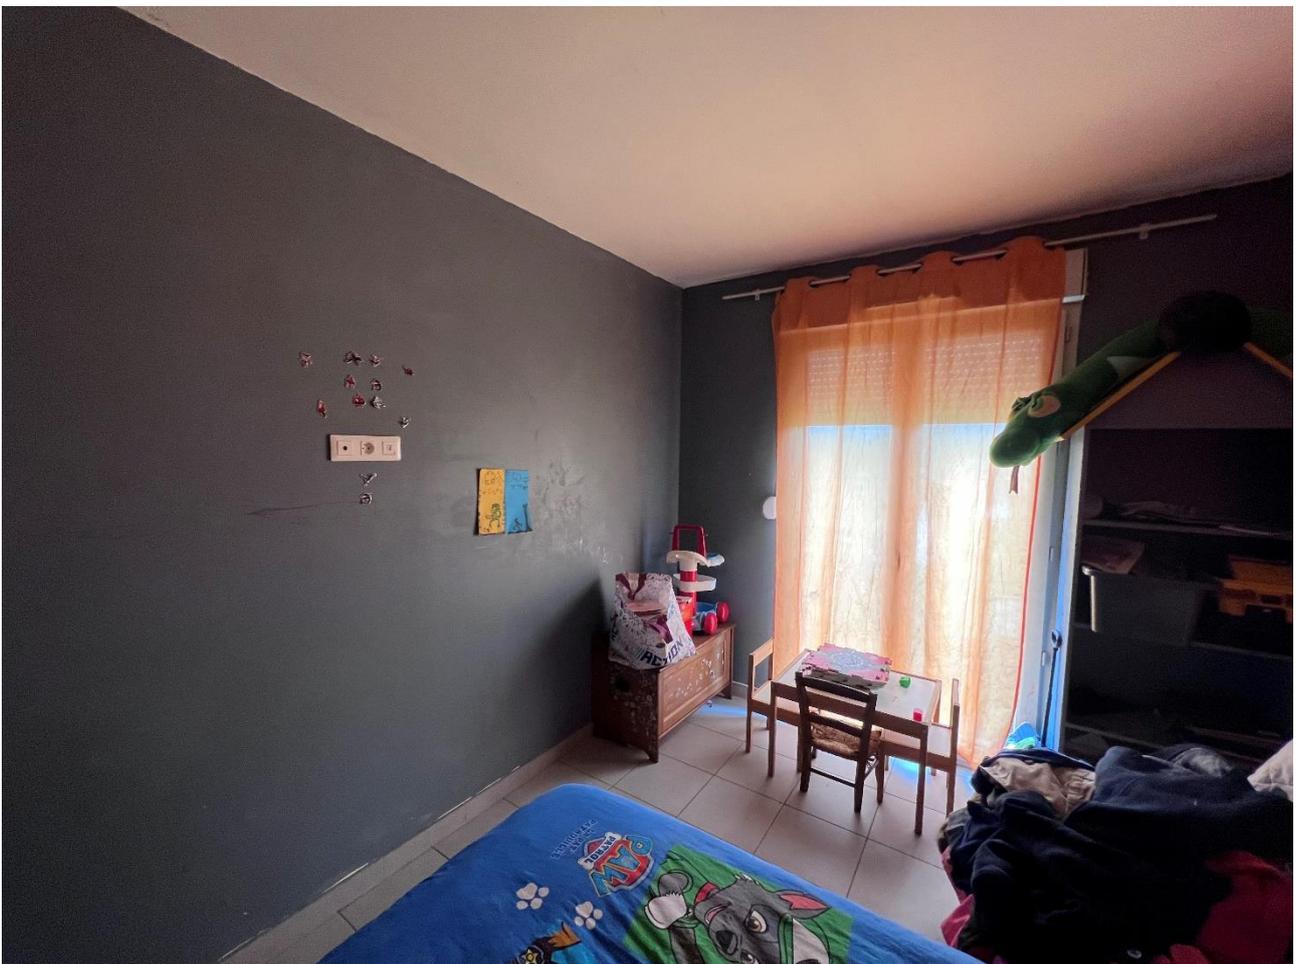
CHAMBRE 4 (1^{ère} chambre à droite)

Accès : porte de type postformée en état d'usage.

Sol : carrelage en état d'usage, plinthes carrelées assorties en état d'usage.

Cloisons : plaques de plâtre, peinture défraîchie.

Plafond : plaques de plâtre, peinture défraîchie.

Ouverture : une porte-fenêtre deux battants PVC équipée d'un volet PVC à sangle.

- Prises et interrupteurs électriques en état d'usage.
- Eclairage ampoule sur douille en état de fonctionnement.

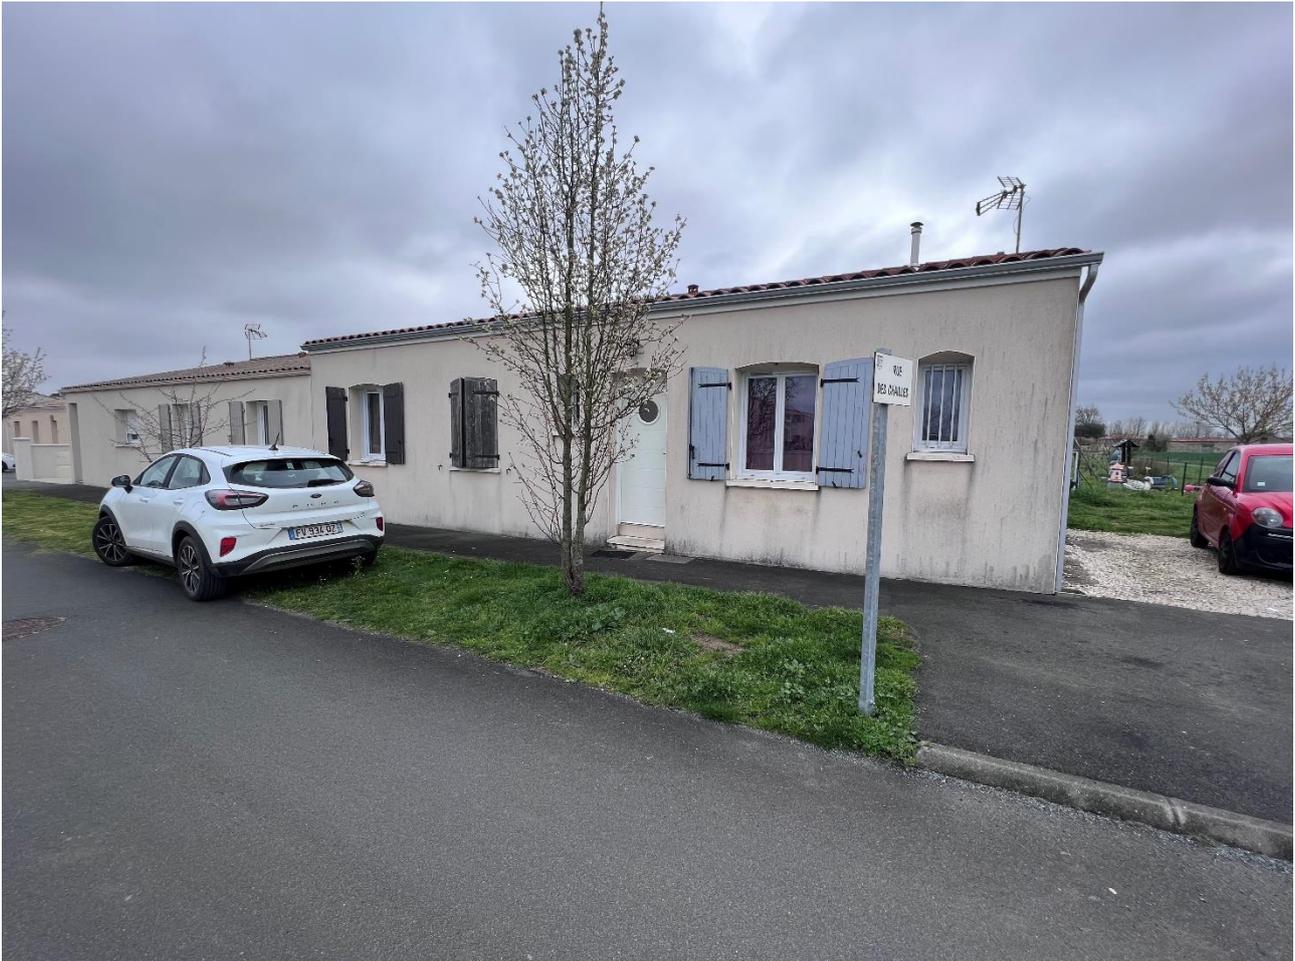
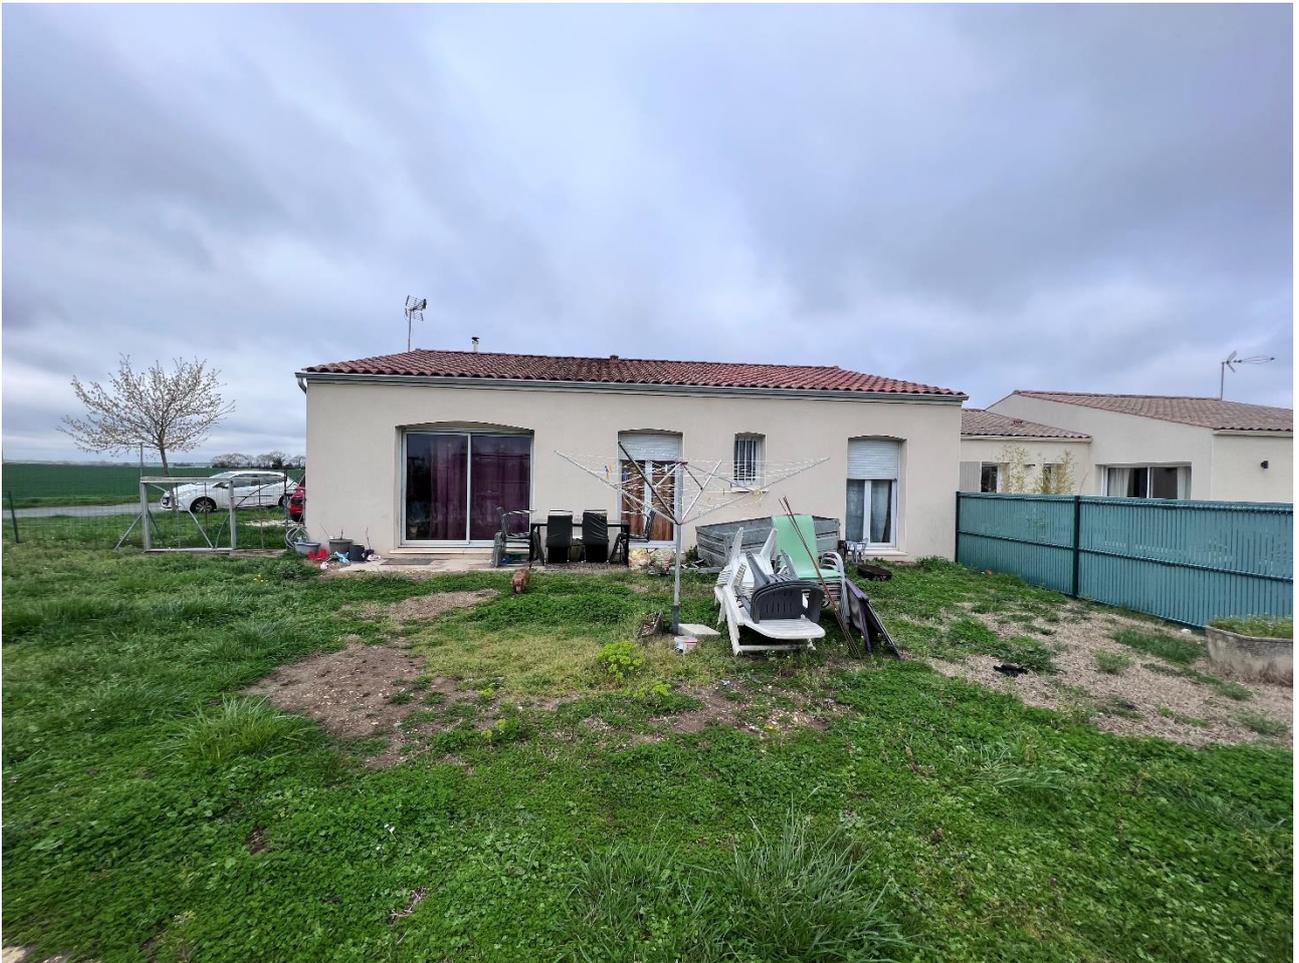
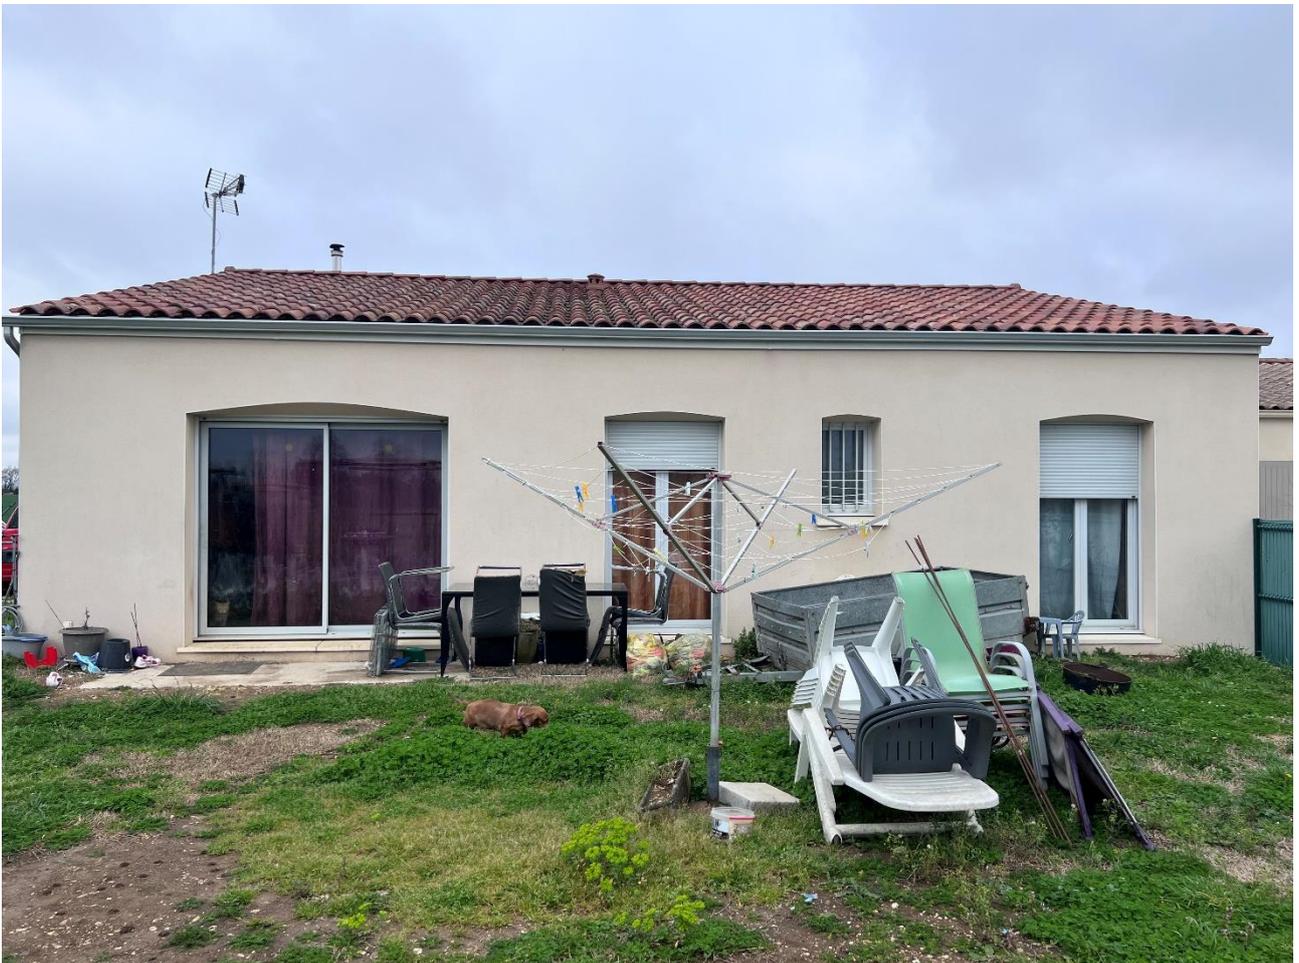
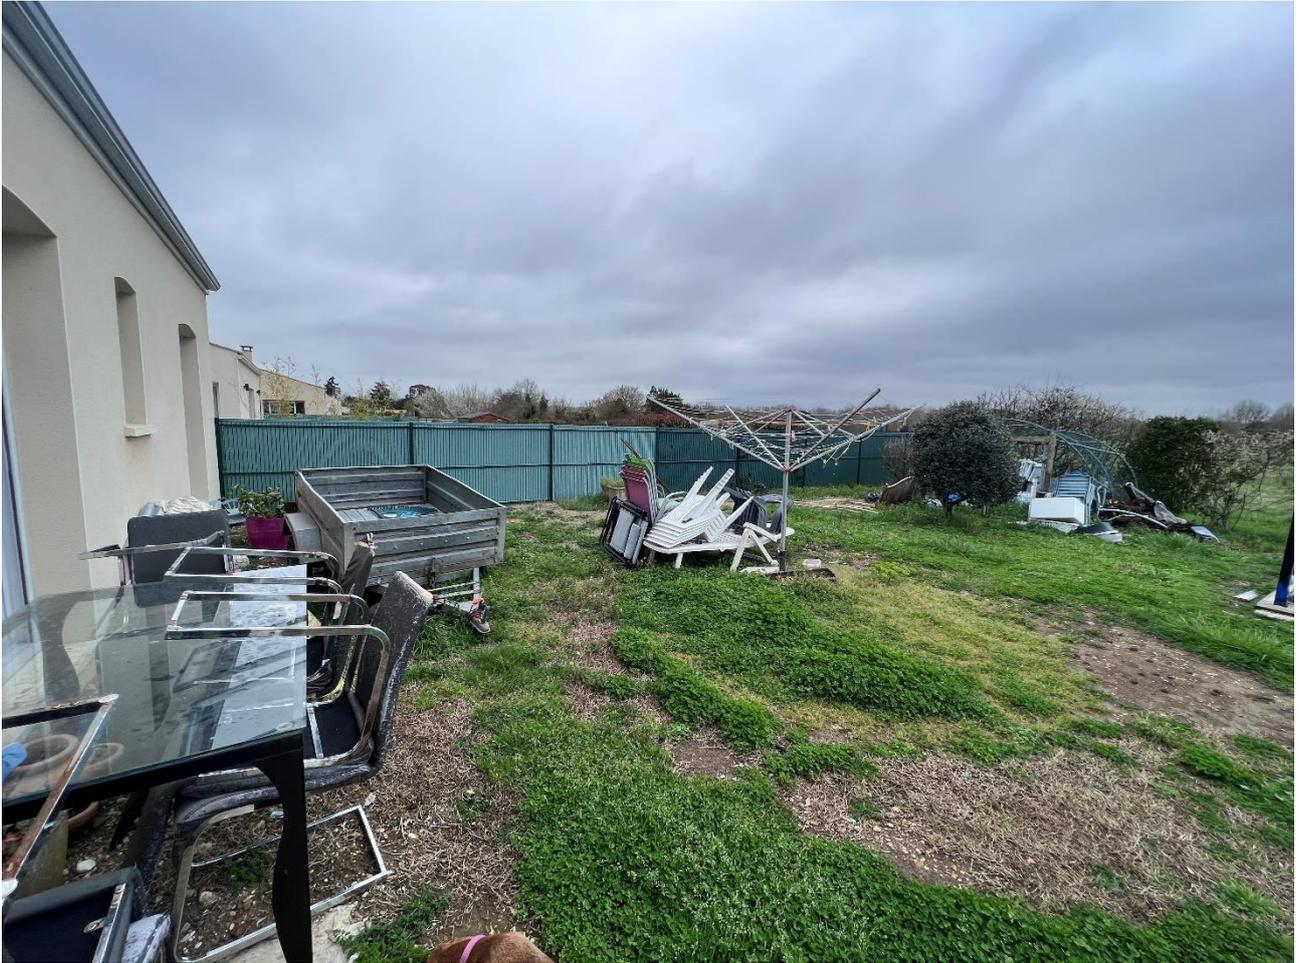
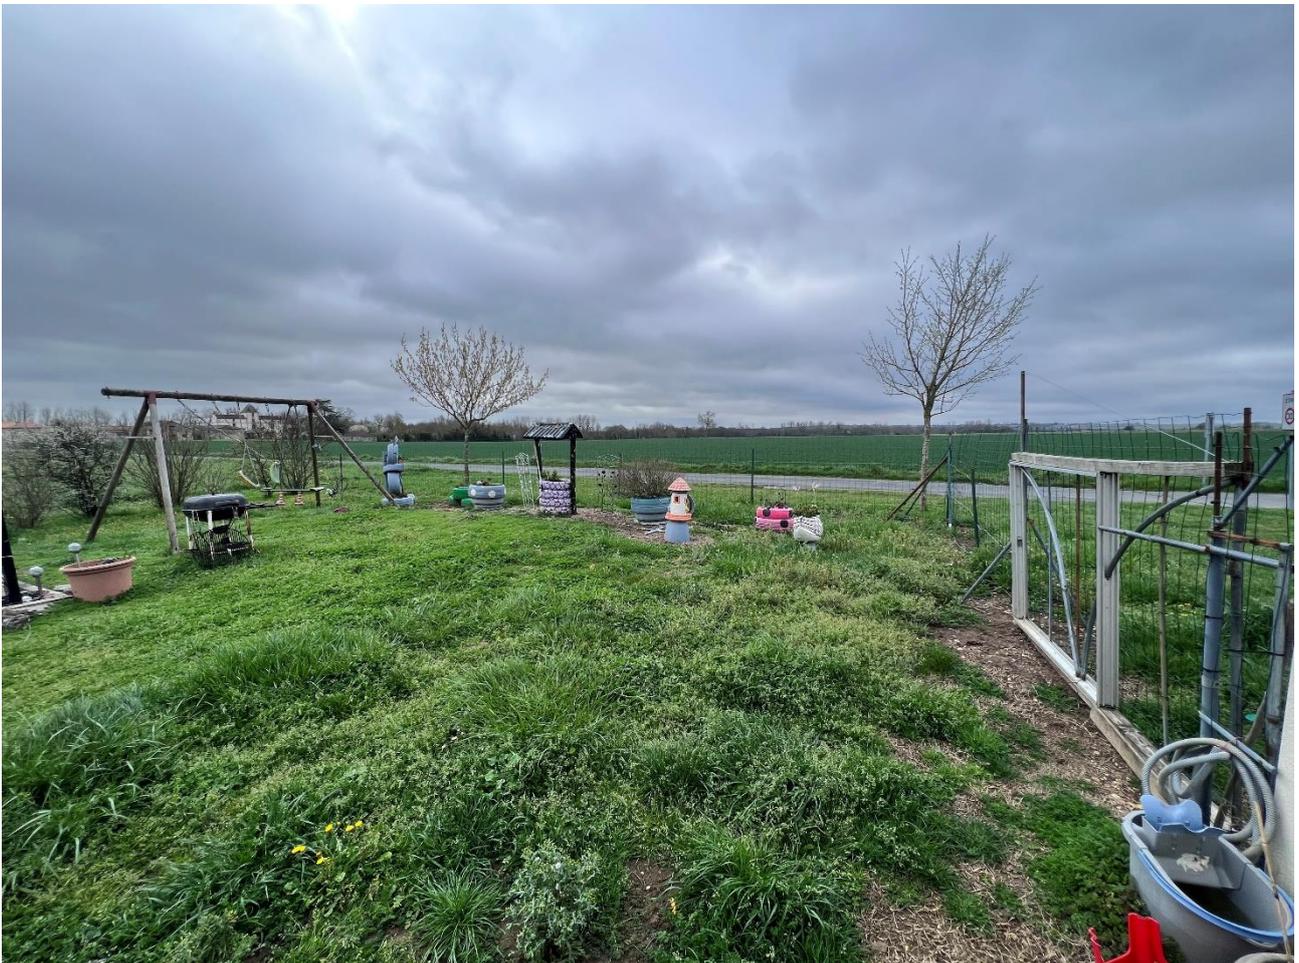
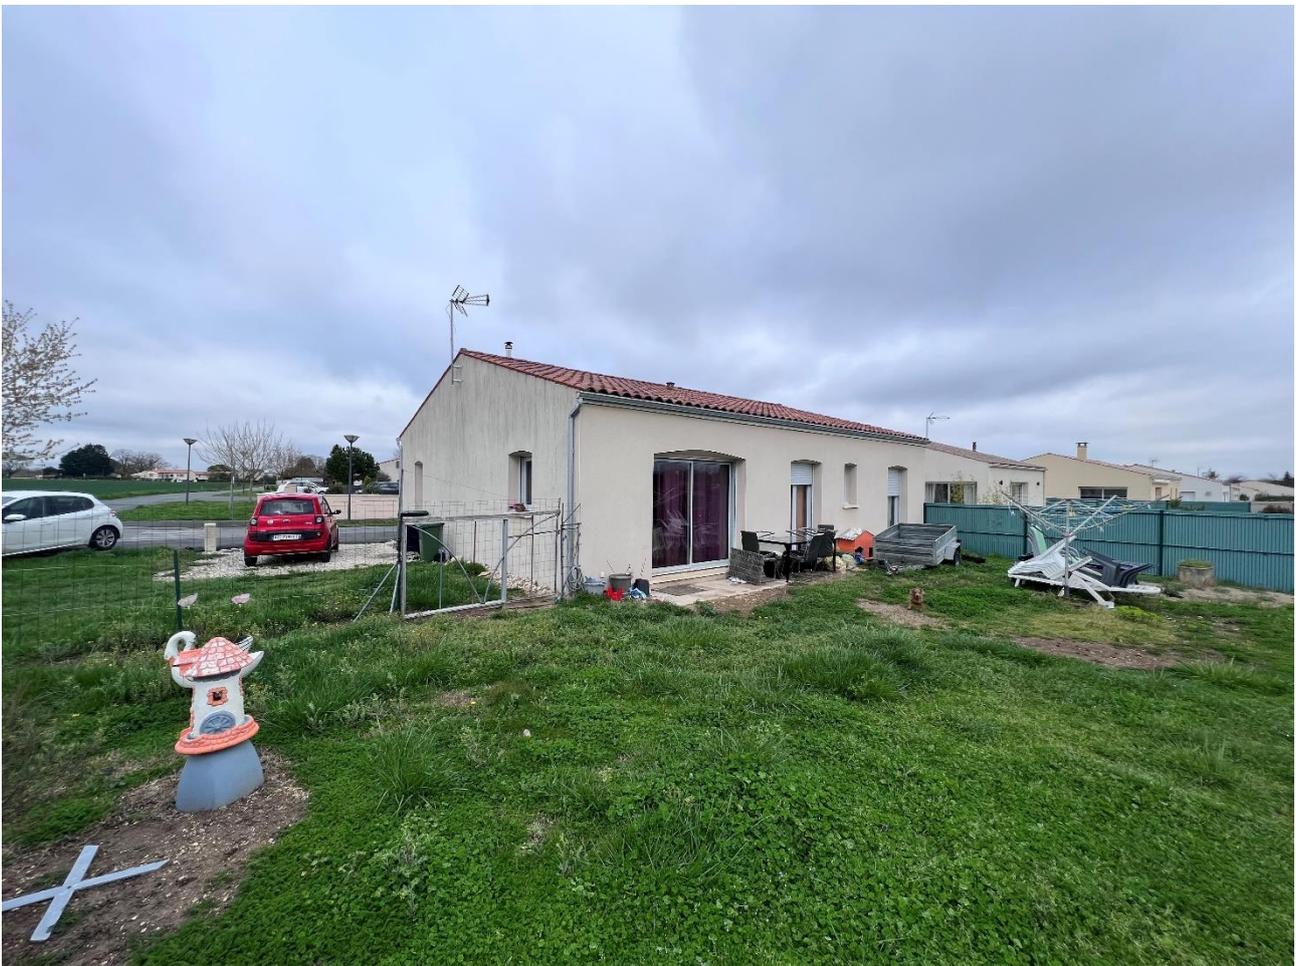
Espaces verts à l'ouest et au Sud. Jardin entièrement clôturé au sud. En mauvais état d'entretien général.

L'habitation est mitoyenne au Nord à un autre pavillon.
