Le Rapport Officiel de Diagnostic

Synthèse Dossier de Diagnostic Technique

Réf.: DIA-FRS04-2309-065

Adresse du bien: 3 Rue des Marronniers (maison droite),

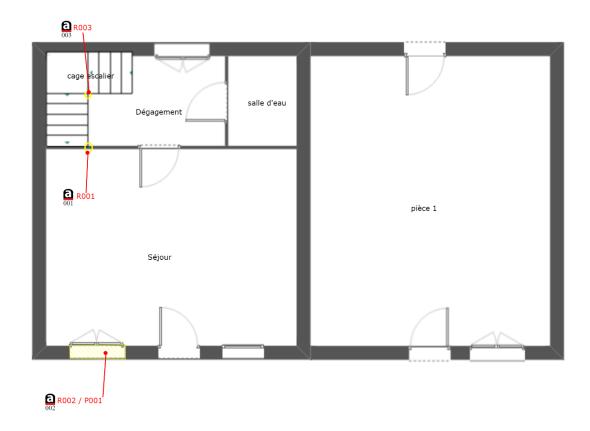
Réf : DIA-FRS01-2309-051	rez-de-chaussée		Planche de repérage
			technique
3.rue des marronniers, Maison de	Indice A	Auteur: Monsieur	Bat. A du plan de
gauche, 17137 MARSILLY		Guillaume FRESNAIS	masse

R001	Conduit	R002 / P001	Dalle de sol	R003	Conduit
------	---------	-------------	--------------	------	---------

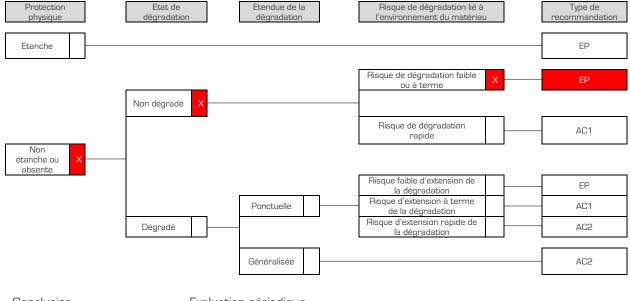
Rez de chaussée - Séjour : Conduit

Conclusion Evaluation périodique
N° de dossier DIA-FRS01-2309-051
Date de l'évaluation 29/09/2023

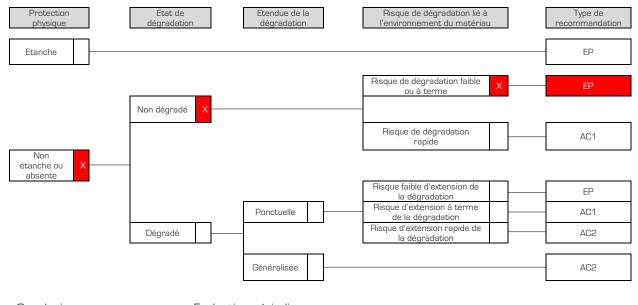
Rez de chaussée - Séjour : Dalle de sol

ConclusionEvaluation périodiqueN° de dossierDIA-FRS01-2309-051Date de l'évaluation29/09/2023
