## PROCES VERBAL DE DESCRIPTION

Je vous requiers à l'effet de dresser un Procès Verbal de Description d'un immeuble situé à MARIGNAC (17800), 5 route de Jonzac, propriété de [REDACTED]

Me suis rendu sis 5 route de Jonzac 17800 MARIGNAC

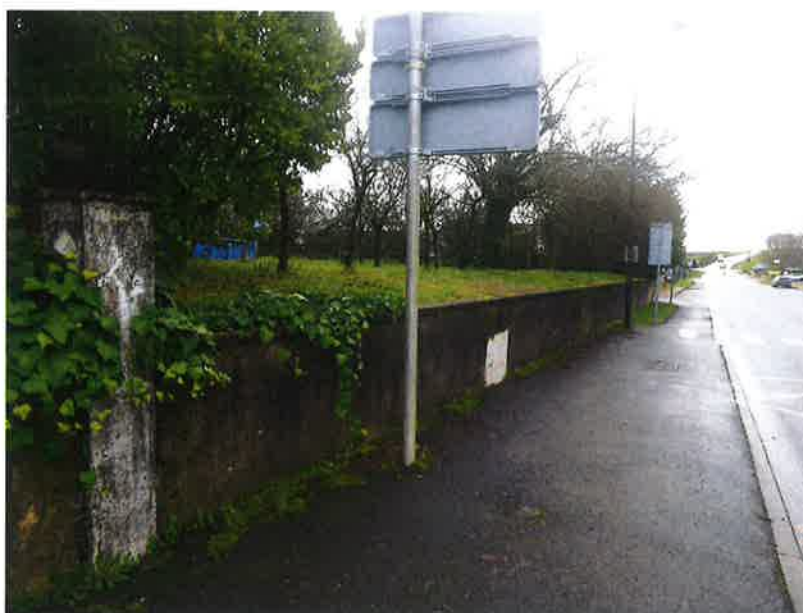
Au niveau de la parcelle de jardin, la limite se fait par un muret de soutènement ancien crépi. Je constate qu'il penche légèrement du côté de la route.

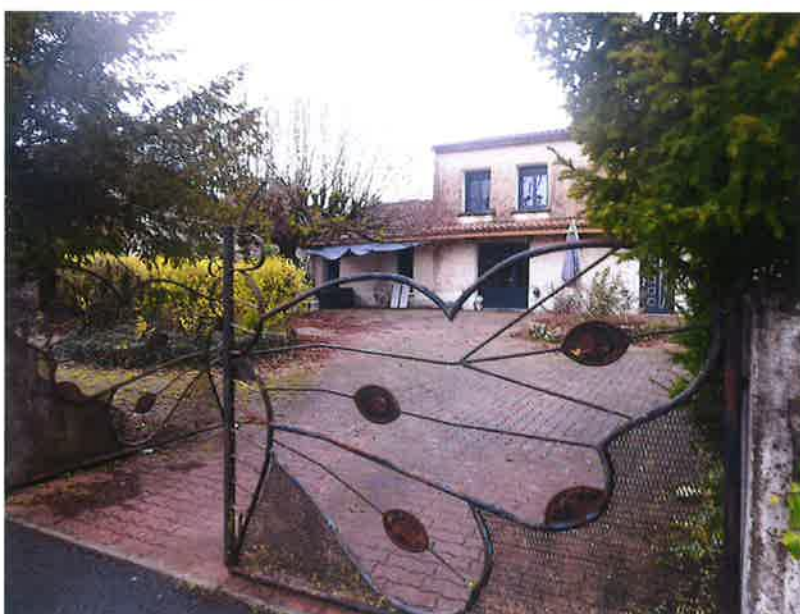
En partie centrale, l'accès à la propriété, se fait par un portail en fer forgé motif papillon, légèrement rouillé. Il est toutefois en bon état général.

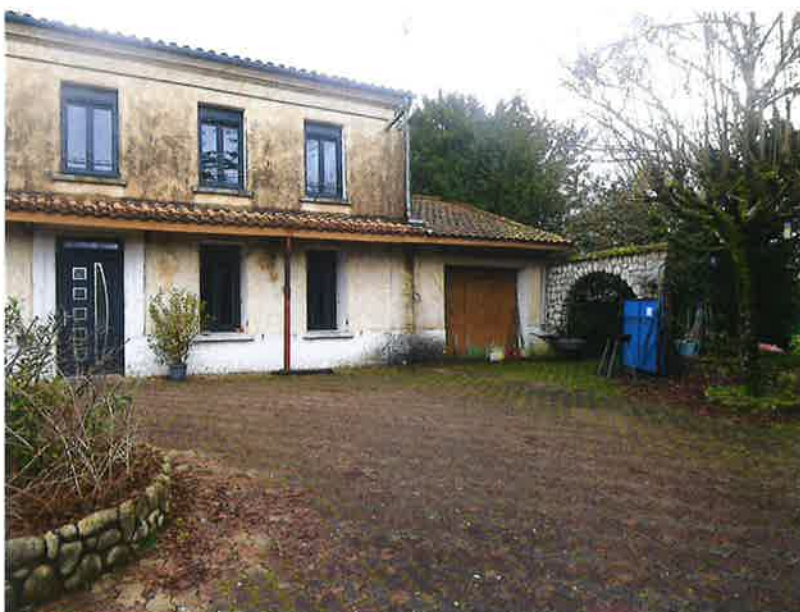
La façade principale est recouverte d'un crépi ancien recouvert de lichens. Elle est en assez bon état général.

Concernant la toiture, les tuiles sont recouvertes de lichen. Toutefois, la planimétrie est correcte.

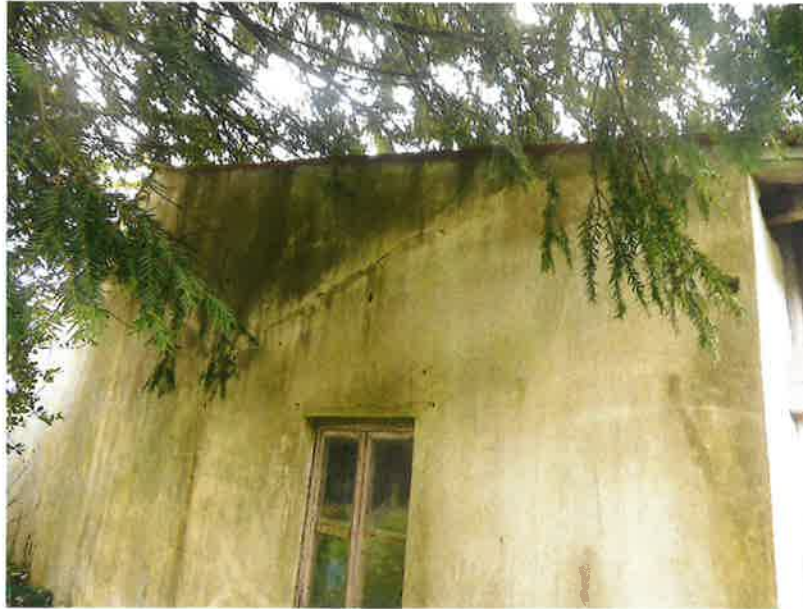
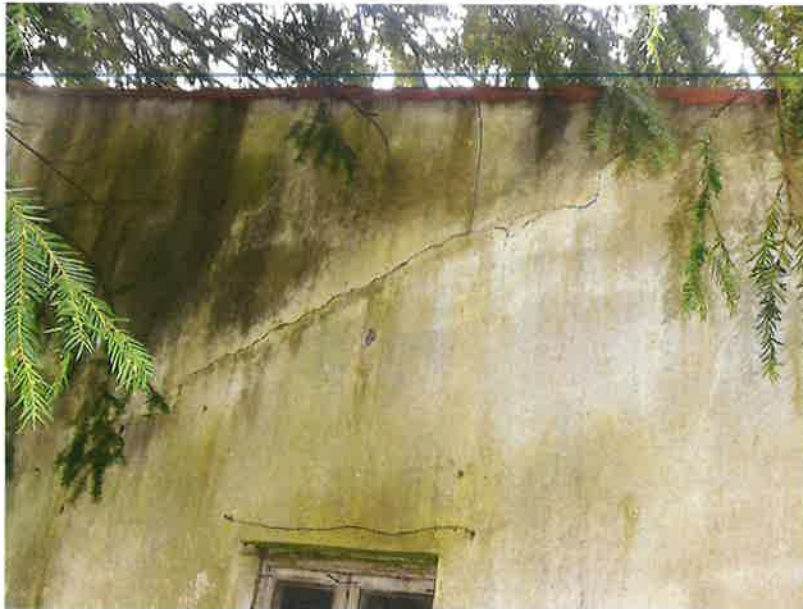
Je constate la présence de fissures.

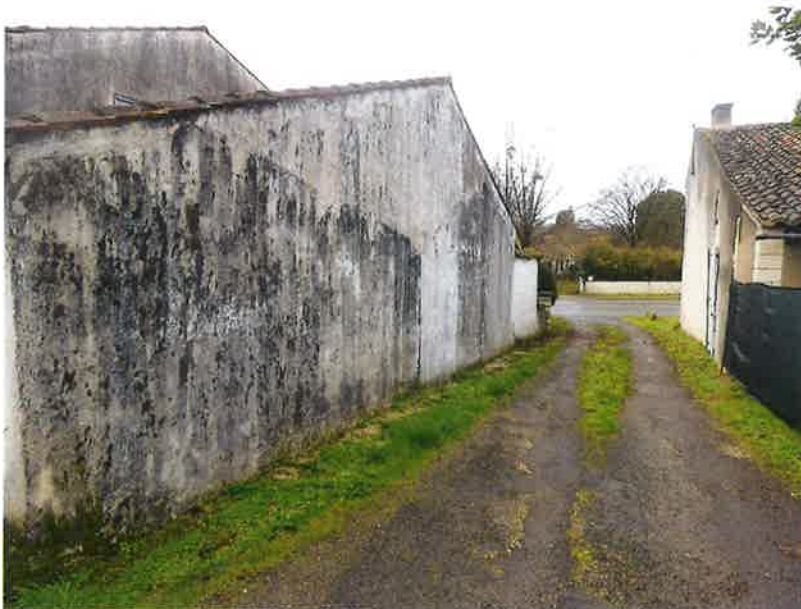
Le second pignon est recouvert d'un crépi ancien en assez bon état général. Je constate la présence de petites fissures de structure.

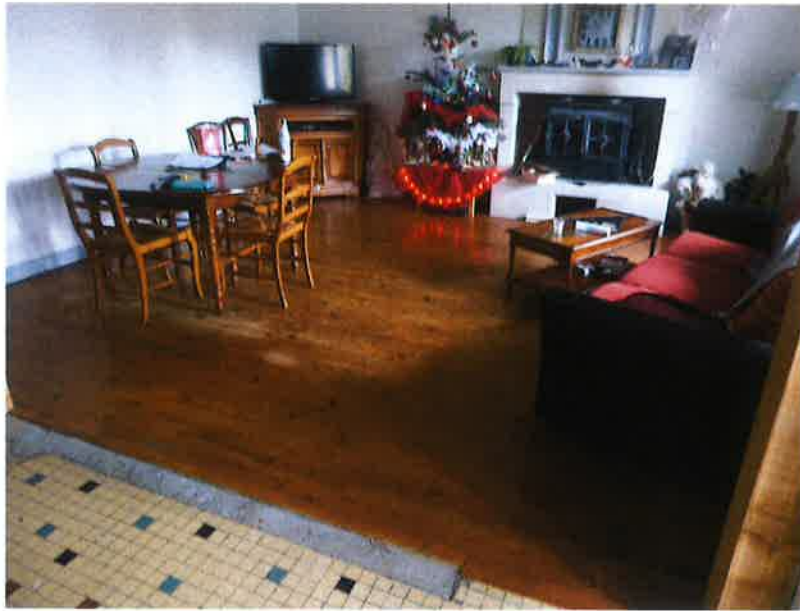
Côté salon, il est recouvert d'un parquet ancien.

La jonction entre le salon et l'entrée sera à reprendre.

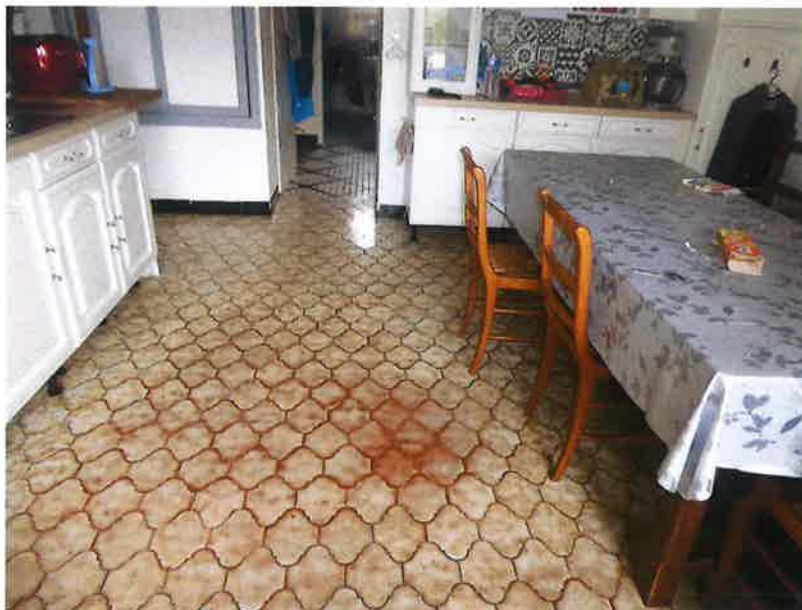
Un carrelage ancien, usé en partie central.
