**PROCES VERBAL
DE DESCRIPTION**

LE LUNDI HUIT JANVIER
DEUX MILLE VINGT QUATRE

JE ME SUIS RENDU CE JOUR 73 avenue du Moulin Blanc 17310 SAINT PIERRE D'OLERON afin de dresser le PV DE DESCRIPTION DES LIEUX,

73 Avenue du Moulin Blanc - La Dresserie -
17310 ST PIERRE D'OLERON

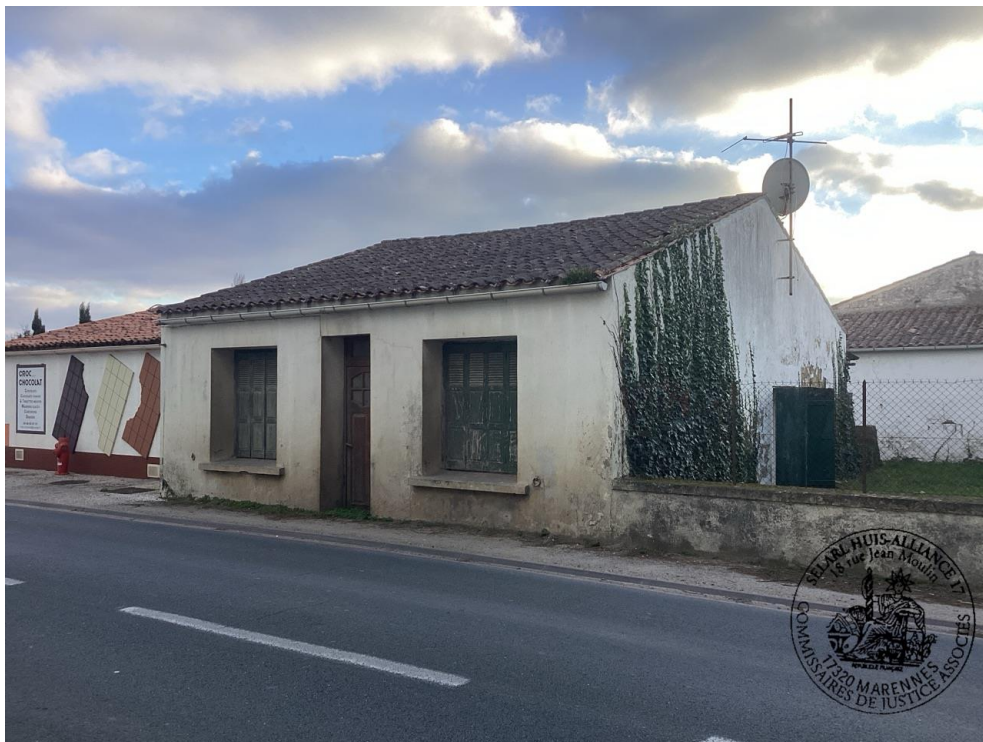
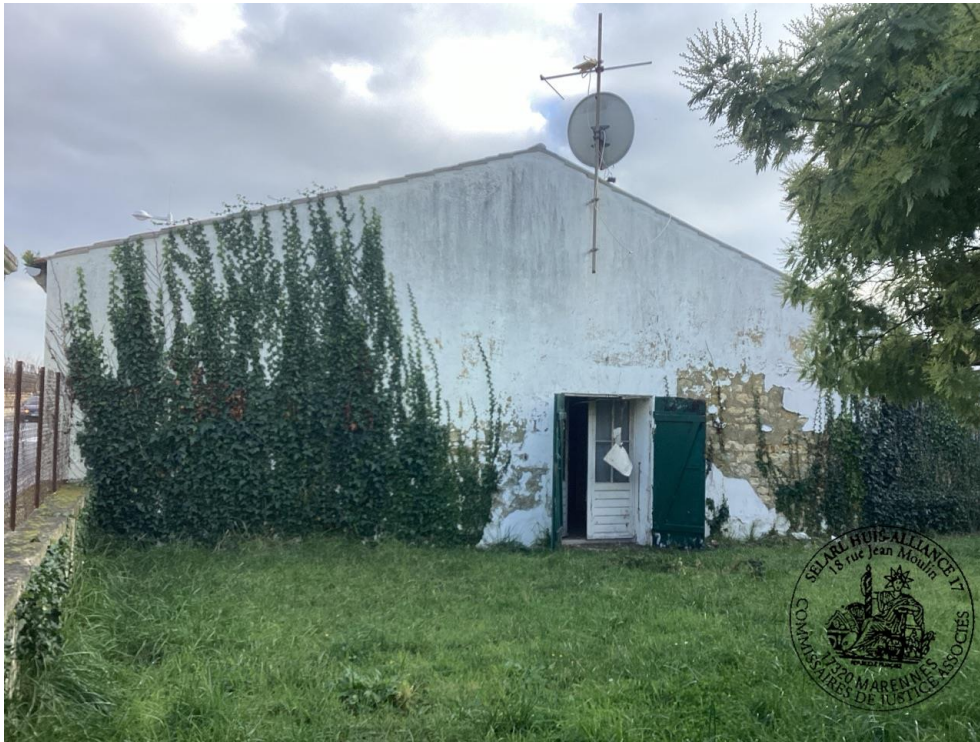
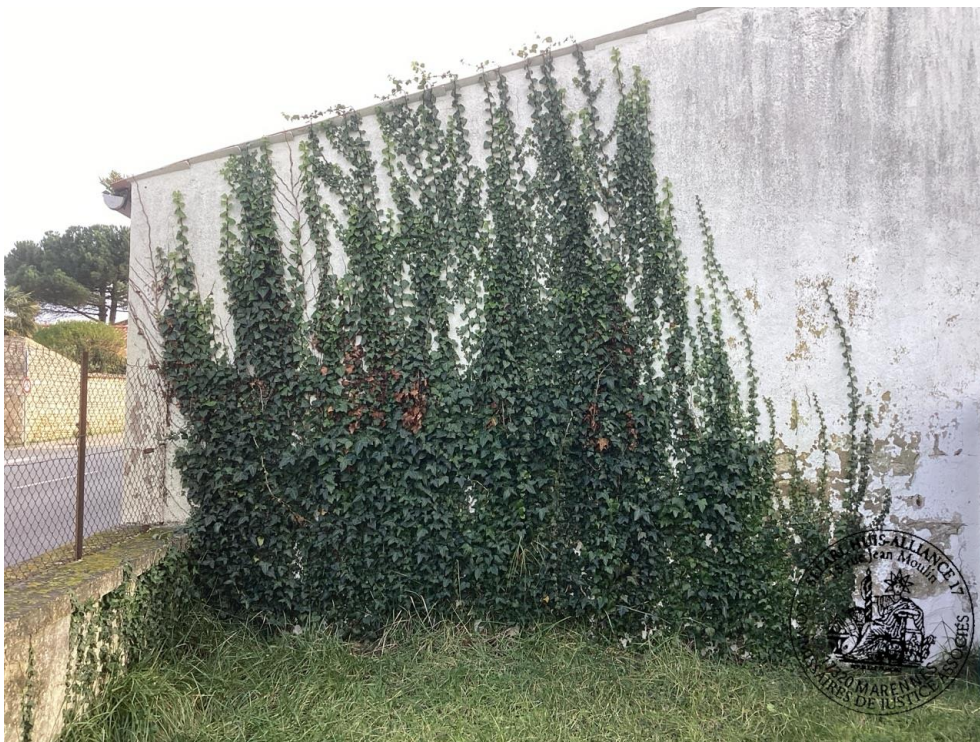
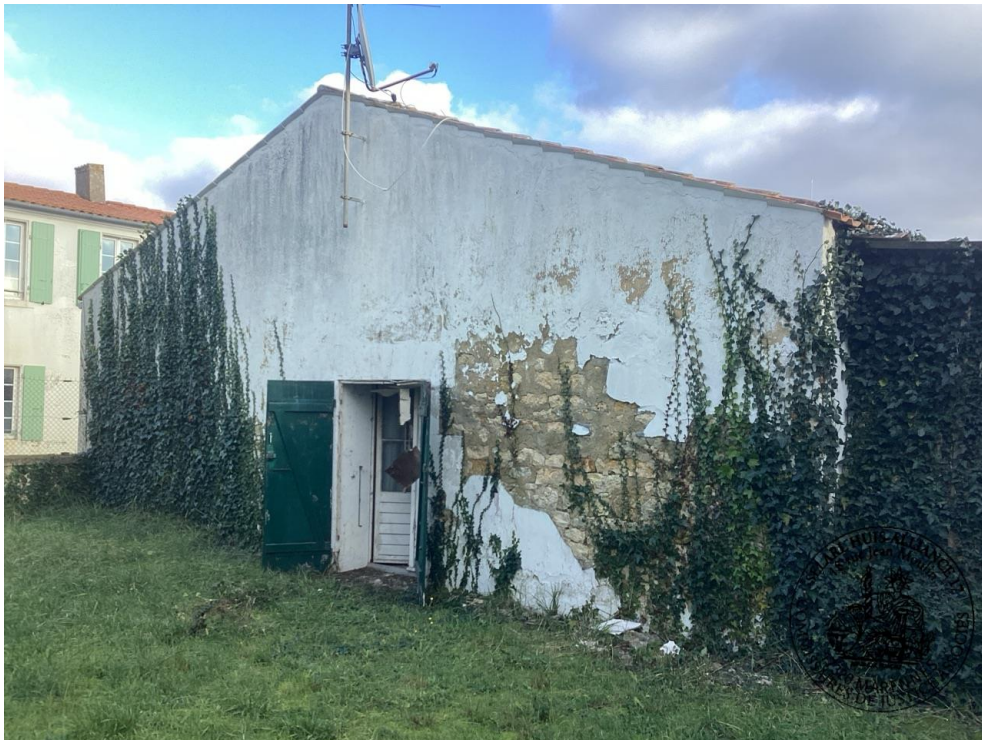
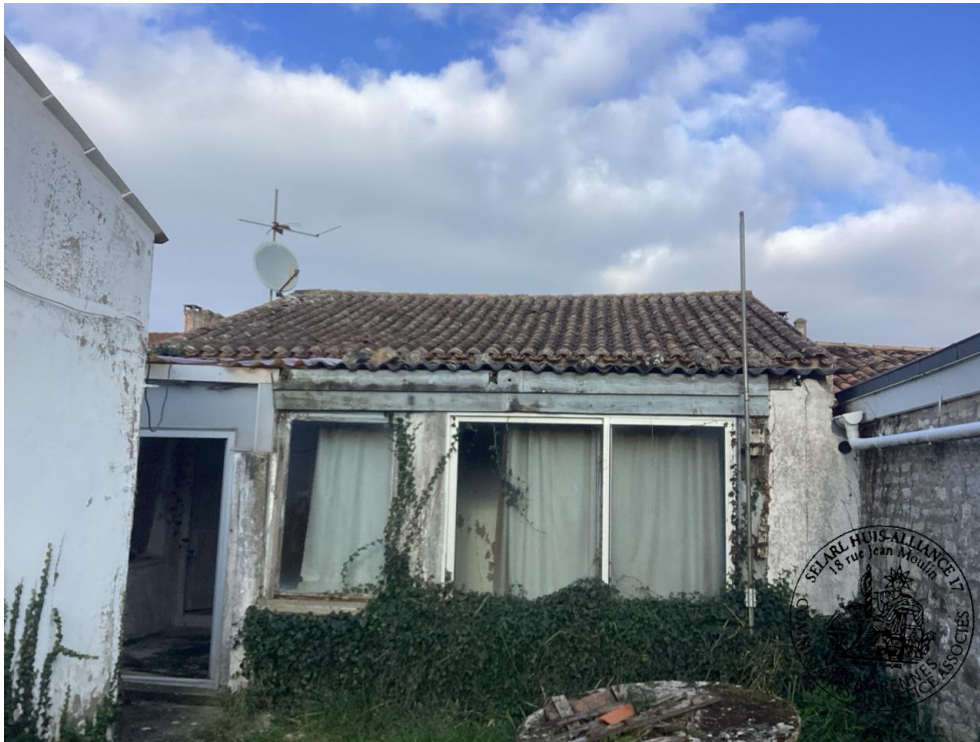
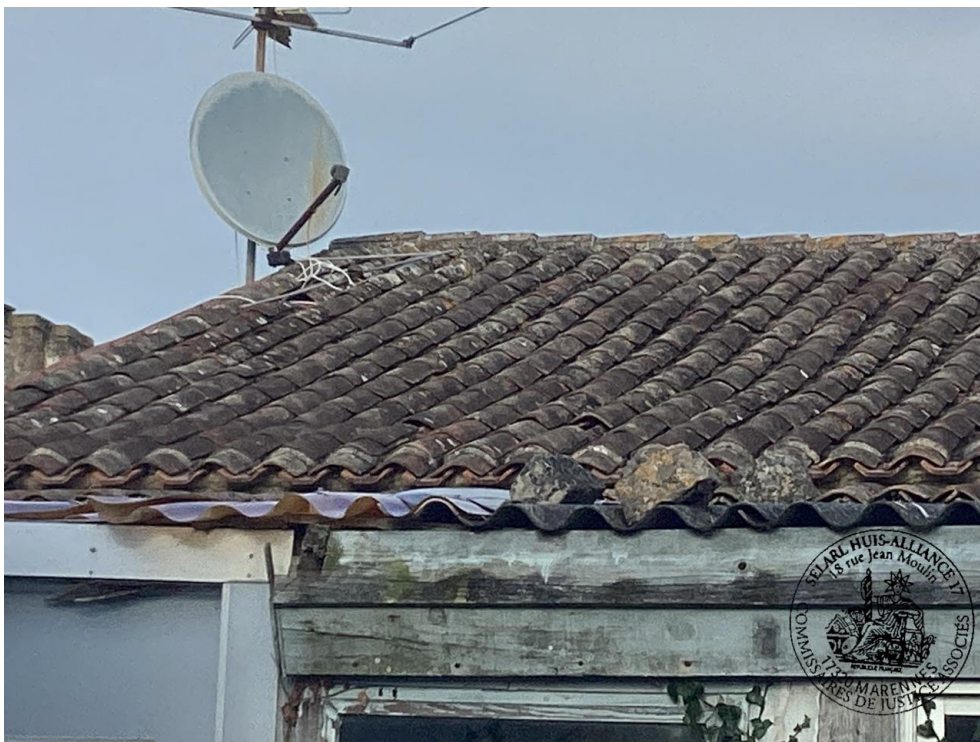
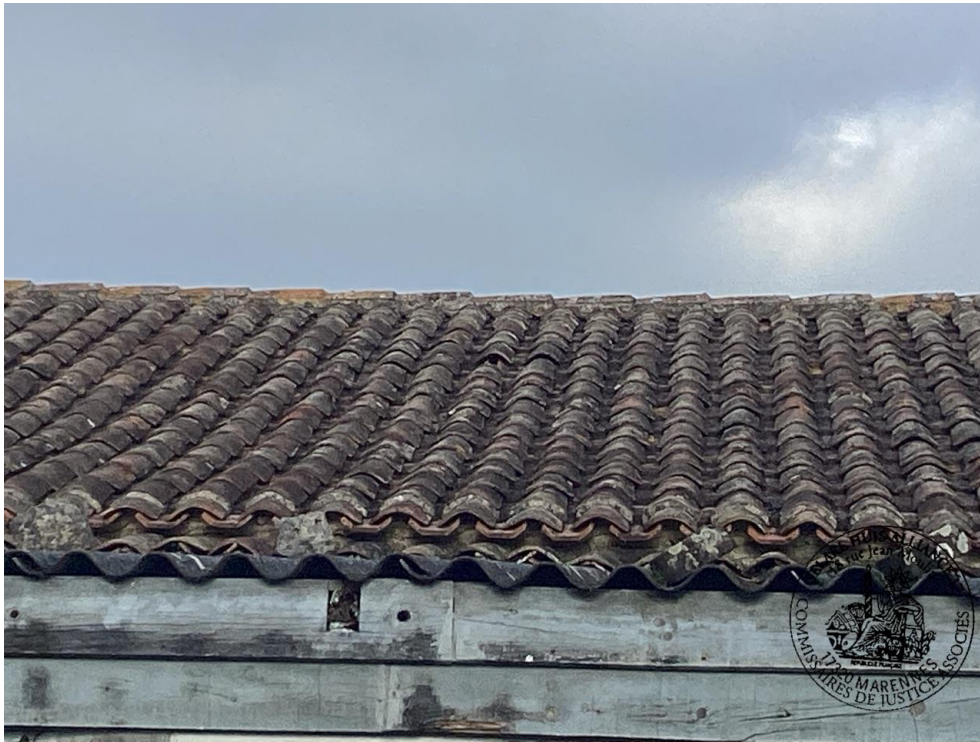
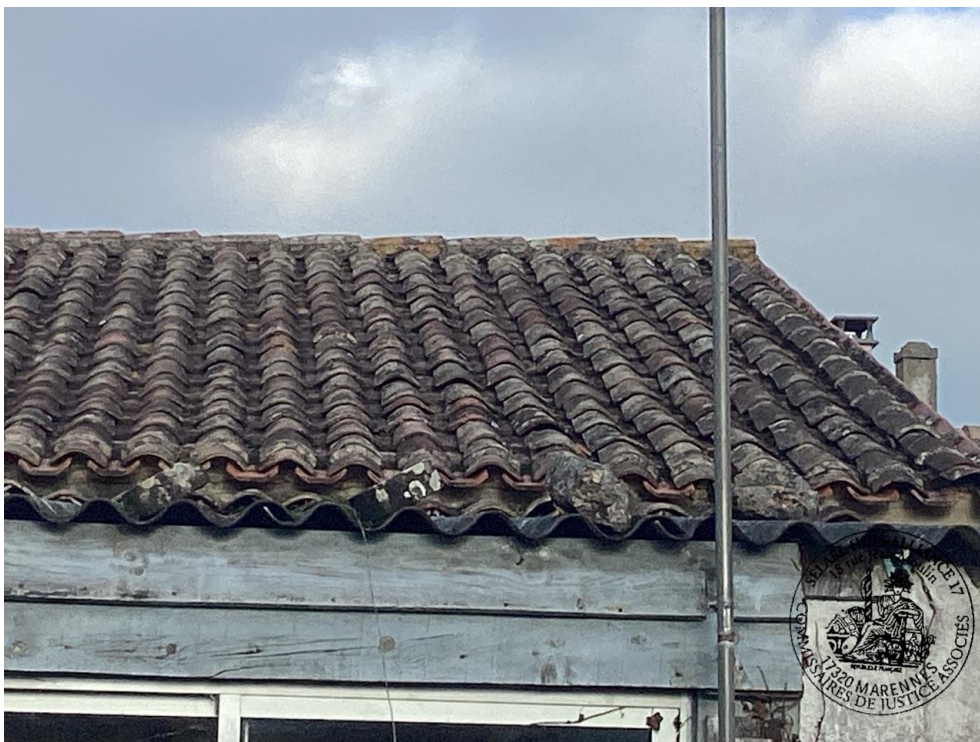
A/ EXTÉRIEUR :

La façade côté cour est en mauvais état.

L'enduit s'est détaché sur une large surface.

Présence de lierre grimpant.

Côté passage entre les deux maisons il y a une véranda en très mauvais état.

La couverture de la maison est en tuiles tige de botte en mauvais état.

La couverture de la véranda est composée de vieilles plaques ondulées translucides et de plaques d'éverite en mauvais état.

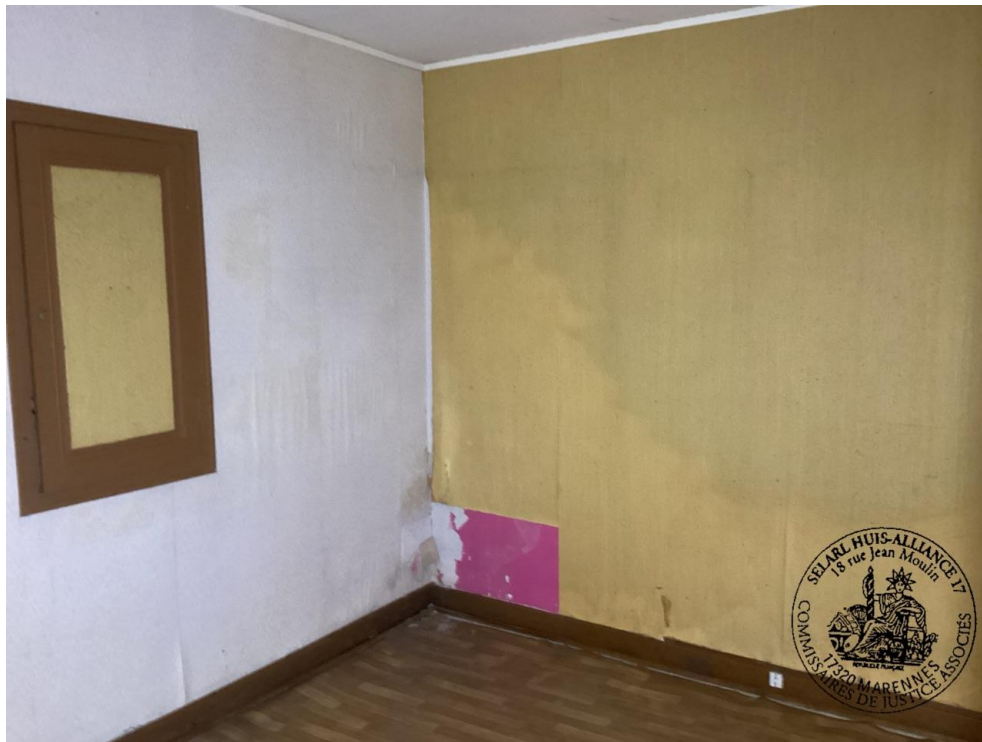
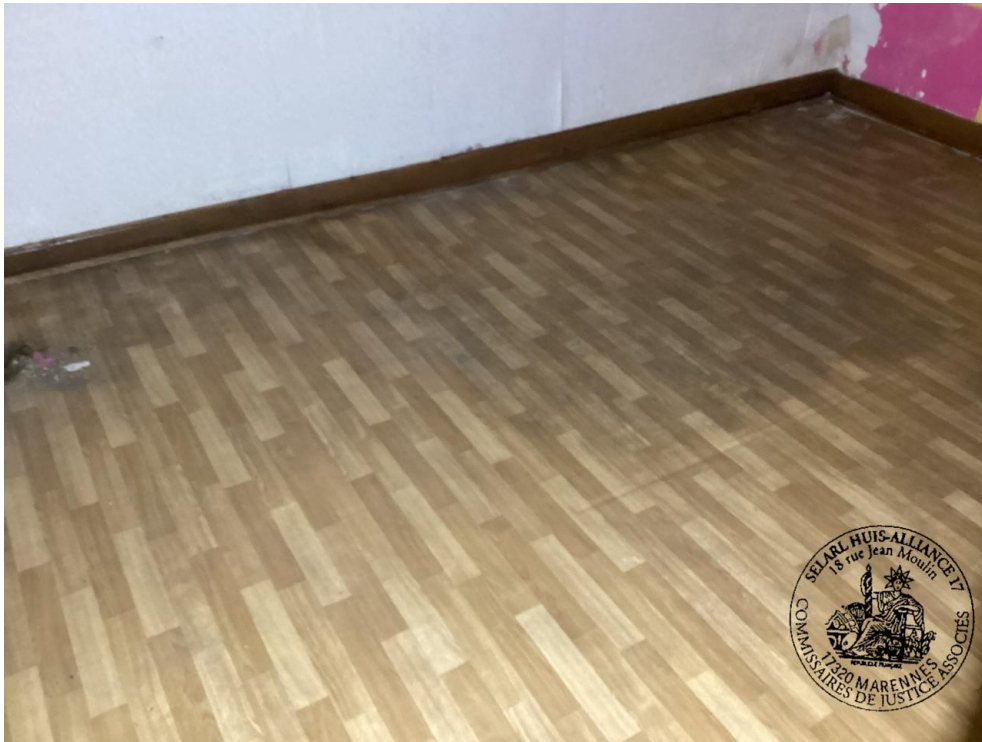
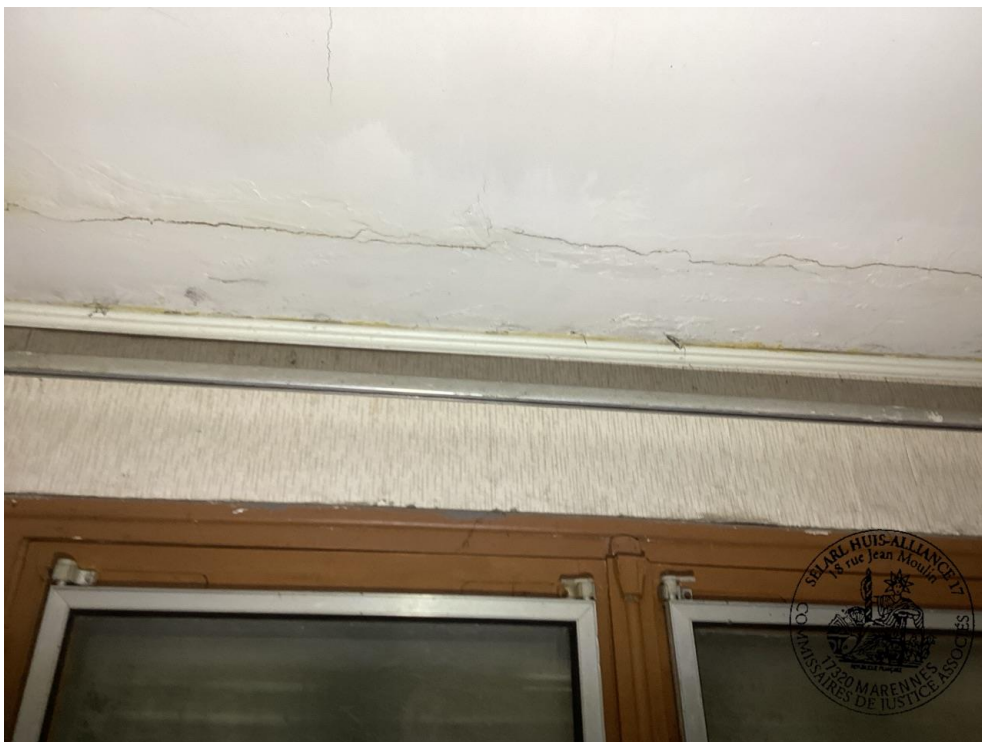
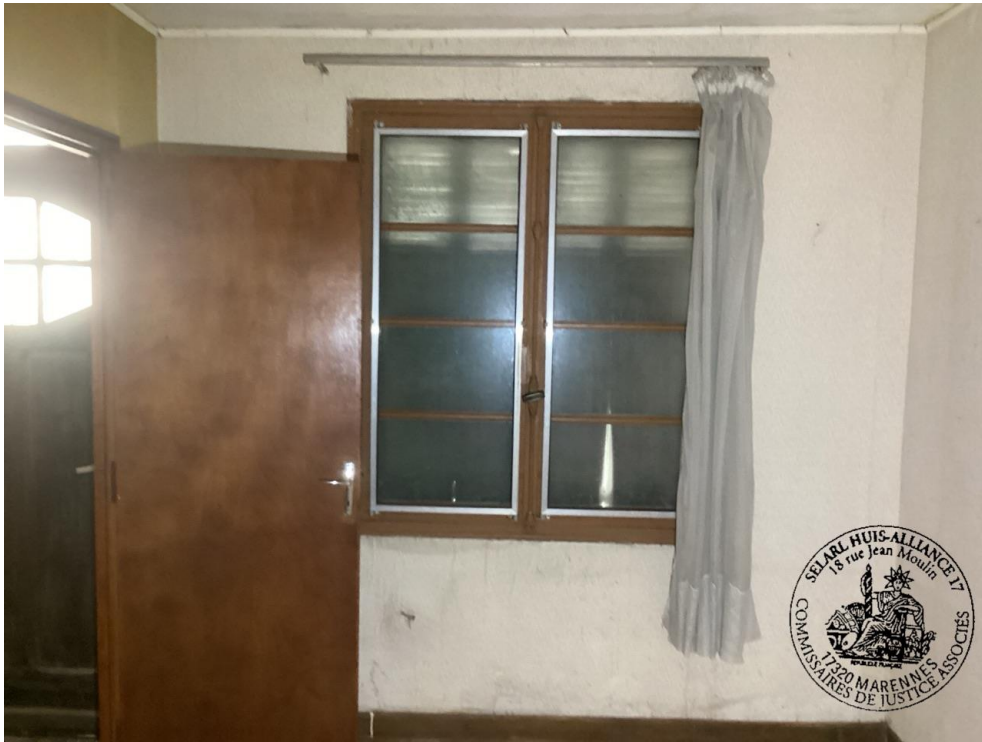
2/ PREMIÈRE CHAMBRE :

Murs tapisserie hors d'usage.

Plafond fissuré.

Une fenêtre en bois de deux vantaux avec survitrage hors d'usage.

Volets bois extérieurs hors d'usage.

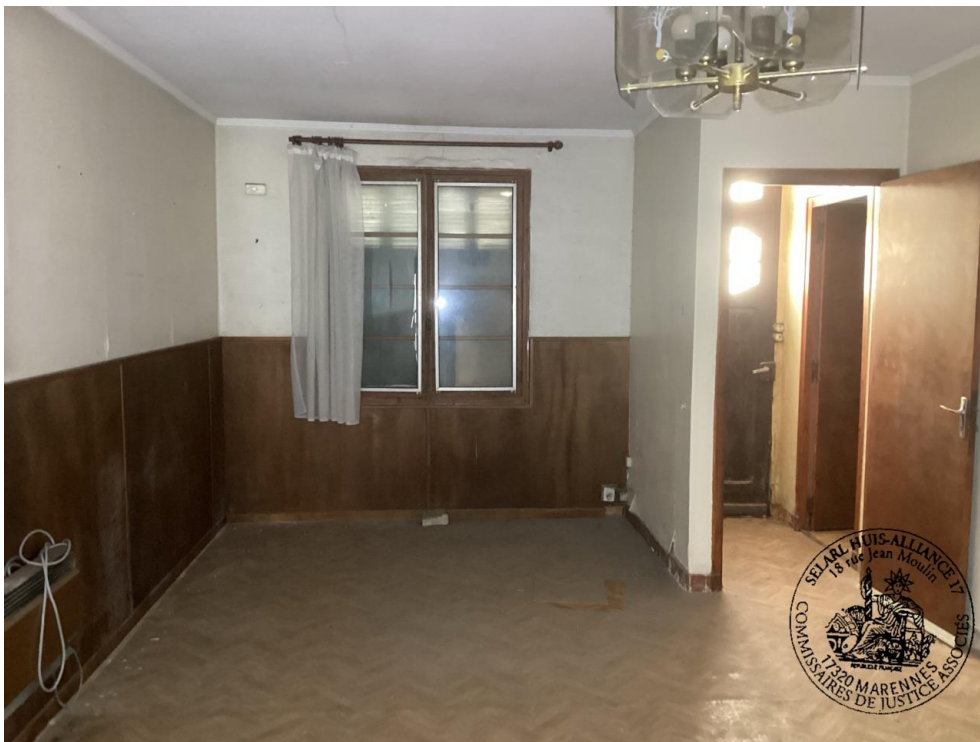
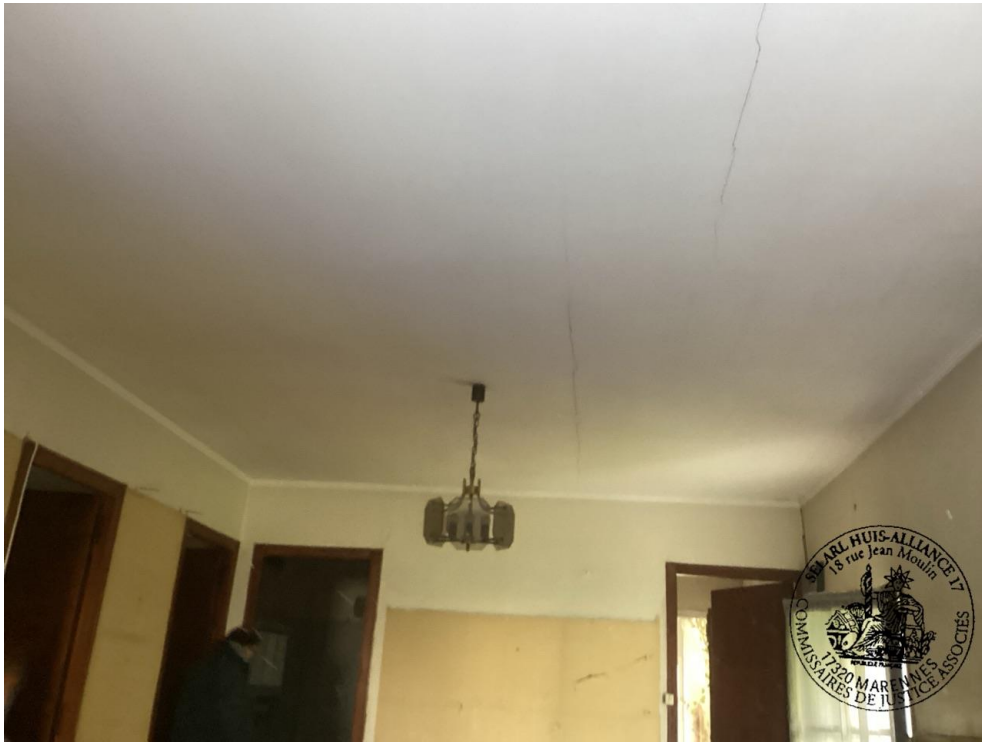
3/ PIECE PRINCIPALE :

Sol linoléum hors d'usage.

Plinthes bois et carrelage hors d'usage.

Murs : plaques de contreplaqué et tapisseries hors d'usage.

Plafond fissuré.

Une fenêtre de deux vantaux avec survitrage, hors d'usage.

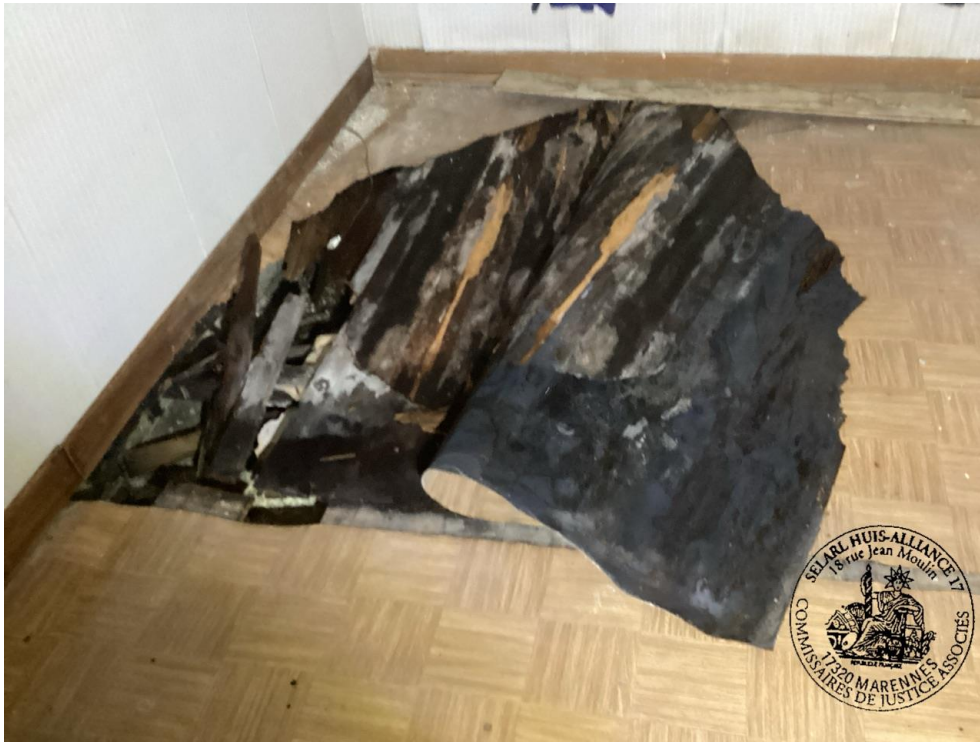
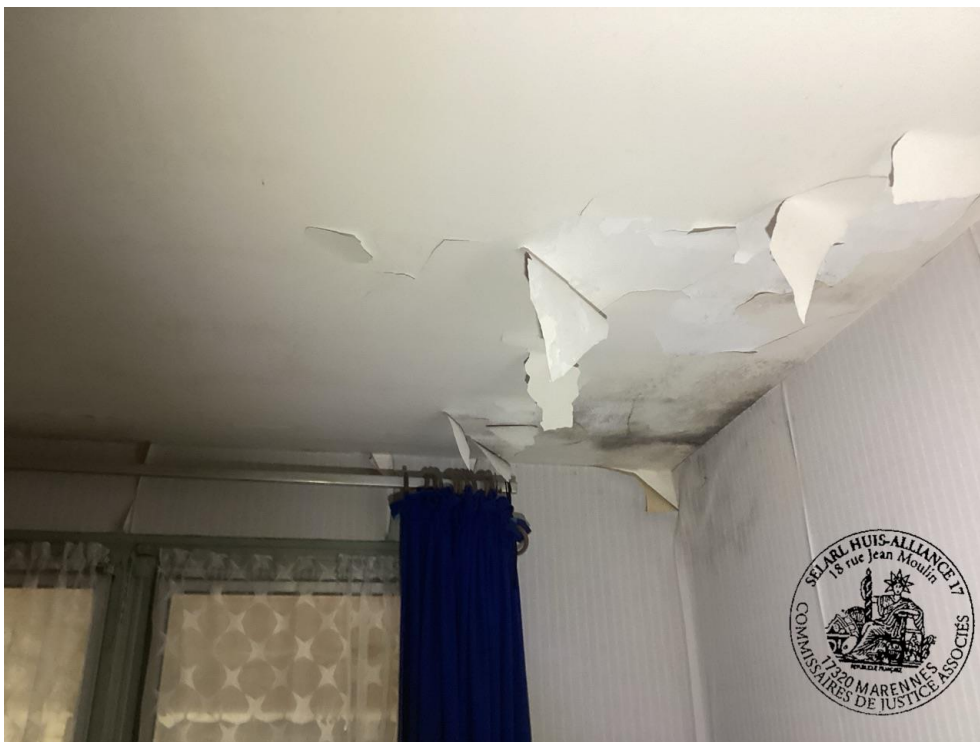
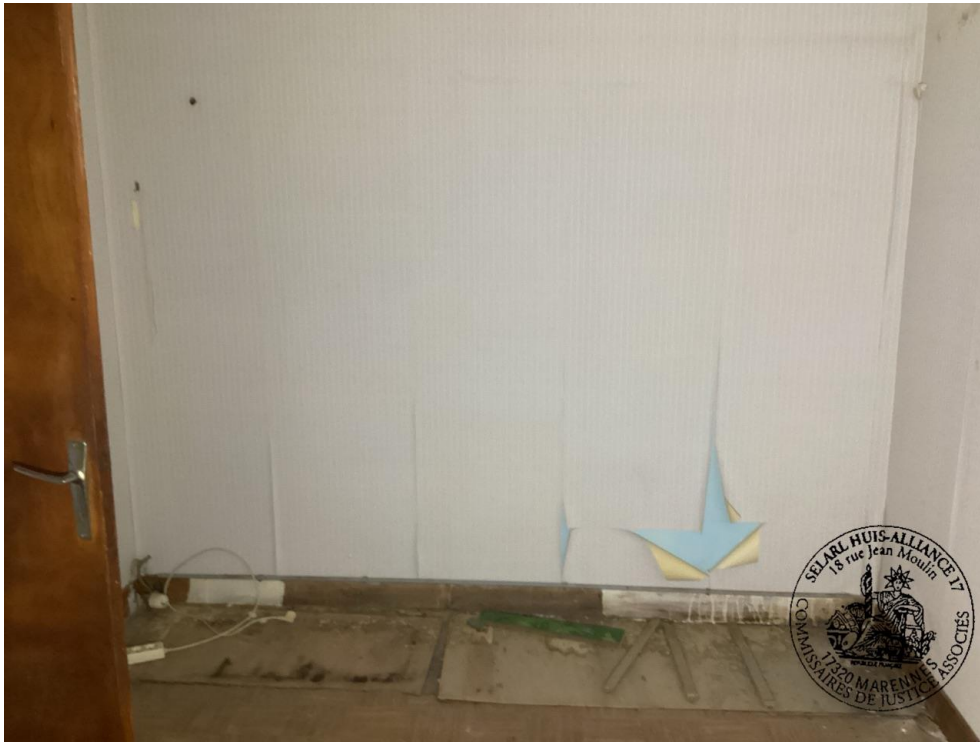
5/ DEUXIEME CHAMBRE :

Sol linoléum hors d'usage sur plancher bois pourri.

Plinthes bois en très mauvais état.

Murs tapisseries hors d'usage.

Plafond hors d'usage.

Une fenêtre bois hors d'usage.
