**PROCES VERBAL
DE DESCRIPTION**

LE LUNDI HUIT JANVIER
DEUX MILLE VINGT QUATRE

JE ME SUIS RENDU CE JOUR 73 avenue du Moulin Blanc 17310 SAINT PIERRE D'OLERON afin de dresser le PV DE DESCRIPTION DES LIEUX,

73 Avenue du Moulin Blanc - La Dresserie -
17310 ST PIERRE D'OLERON

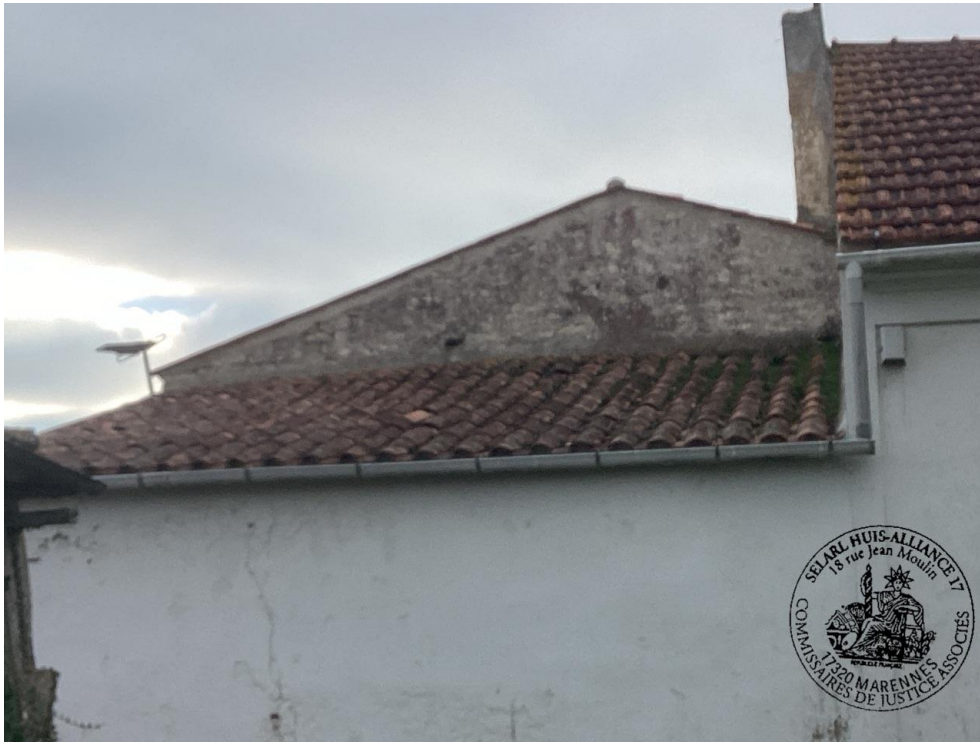
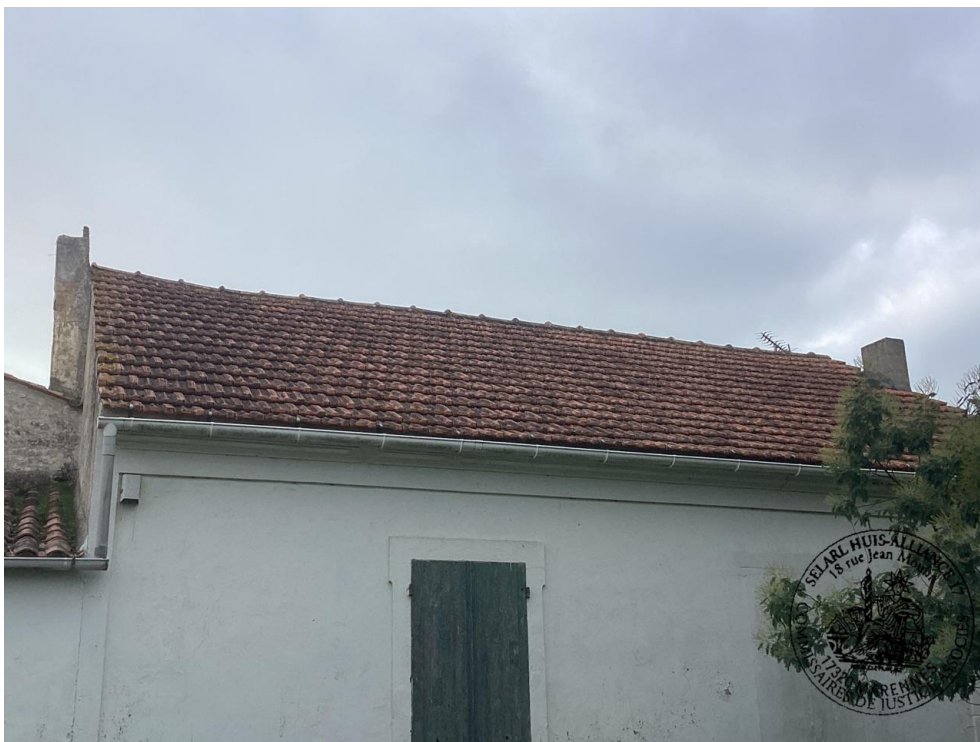
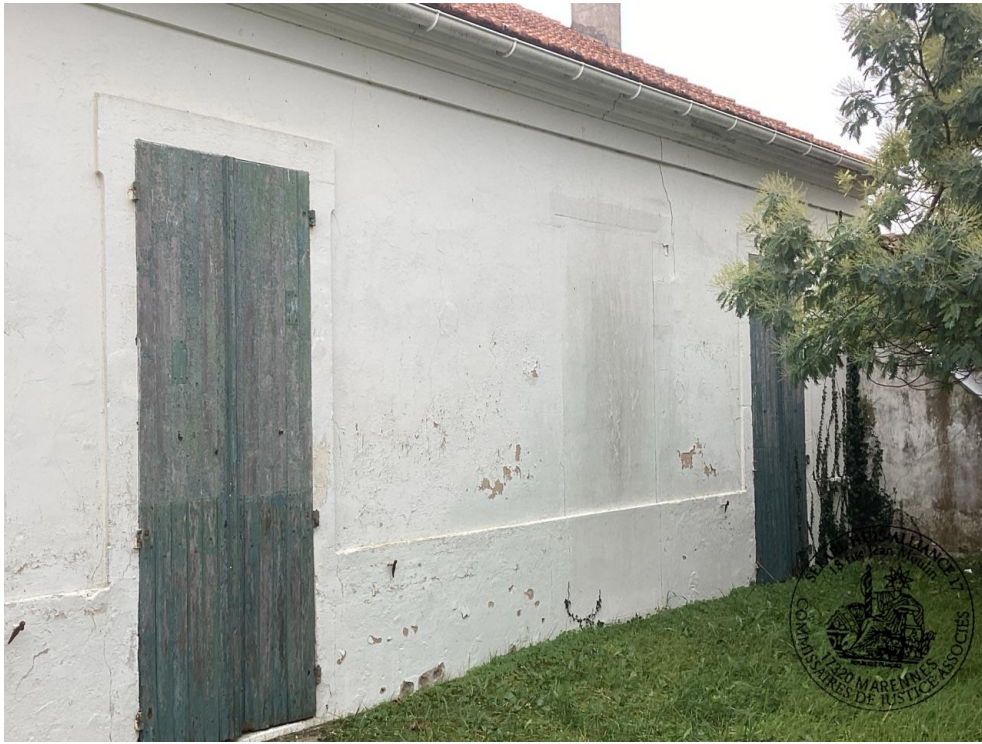
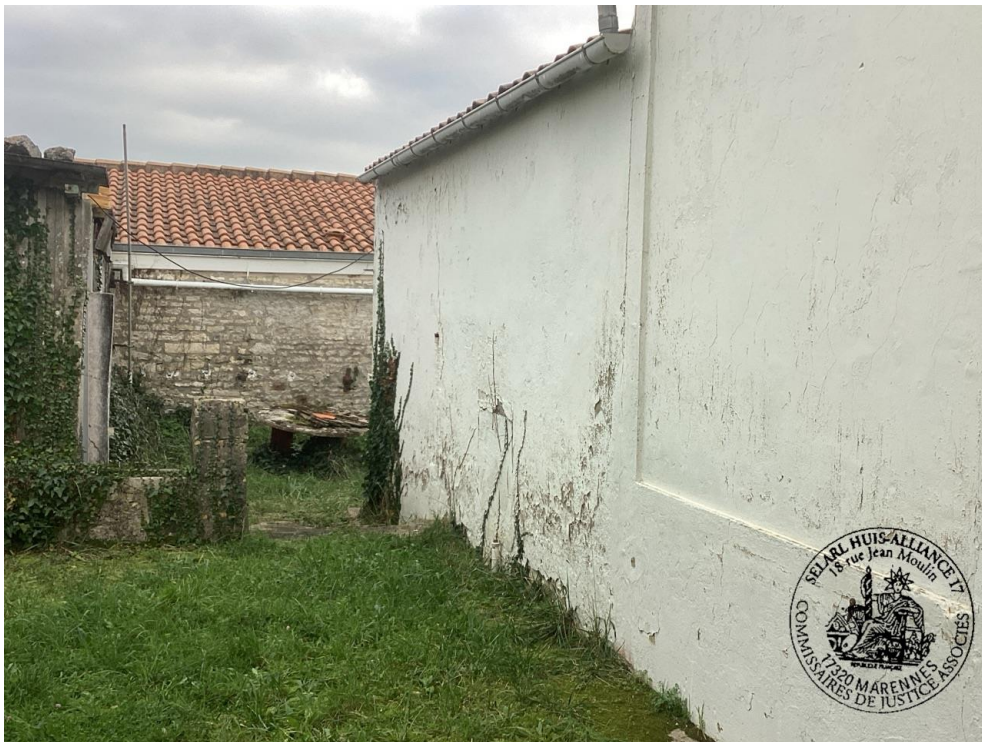
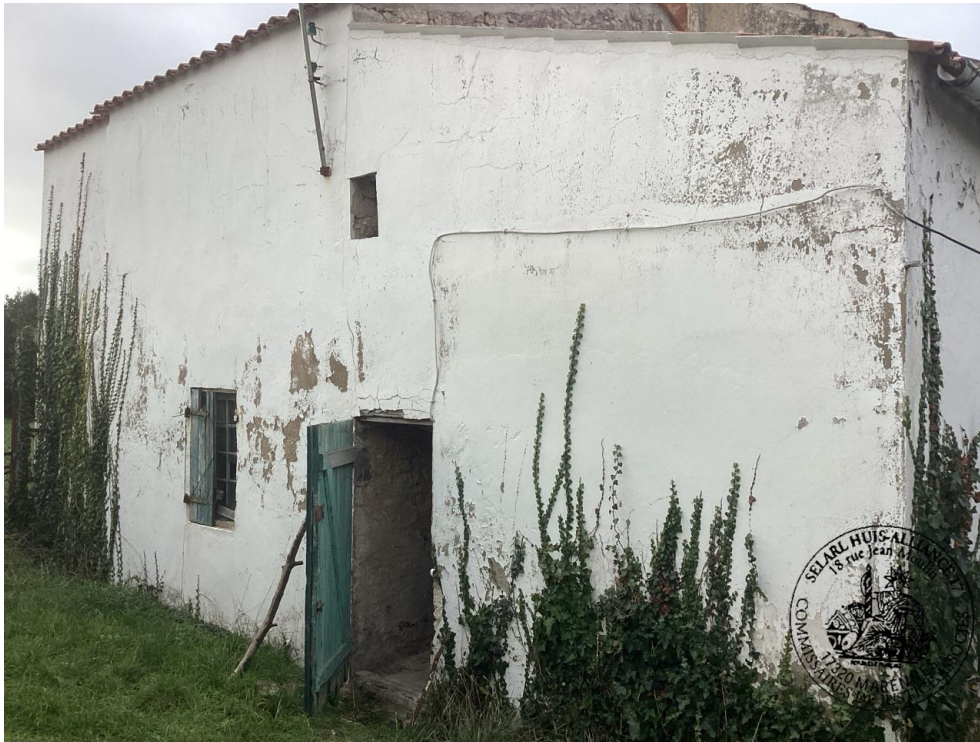
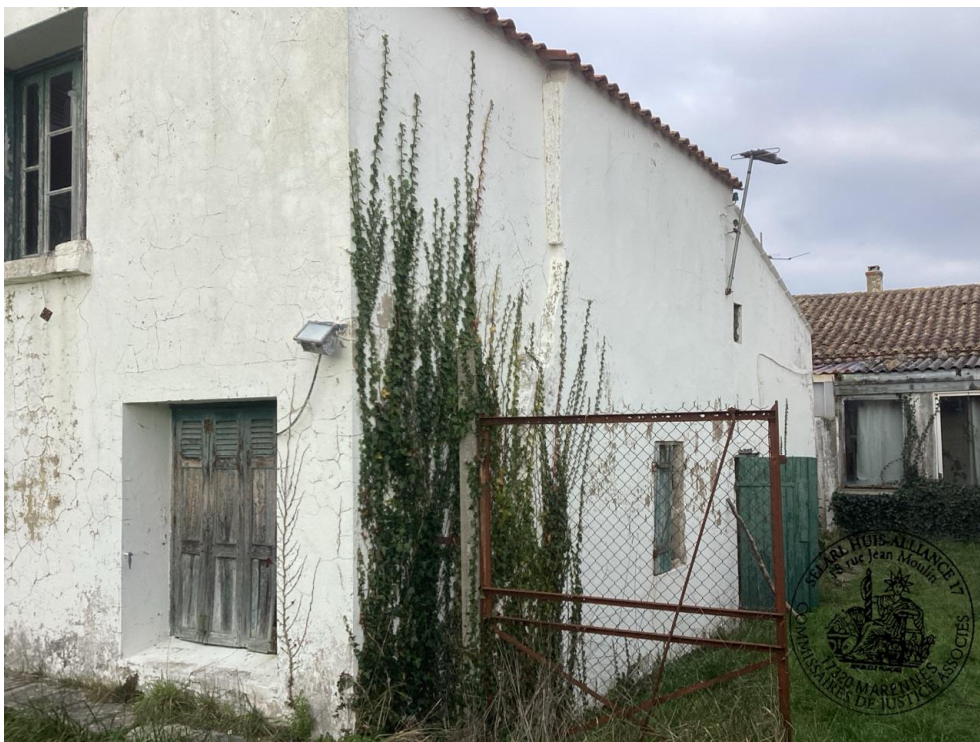
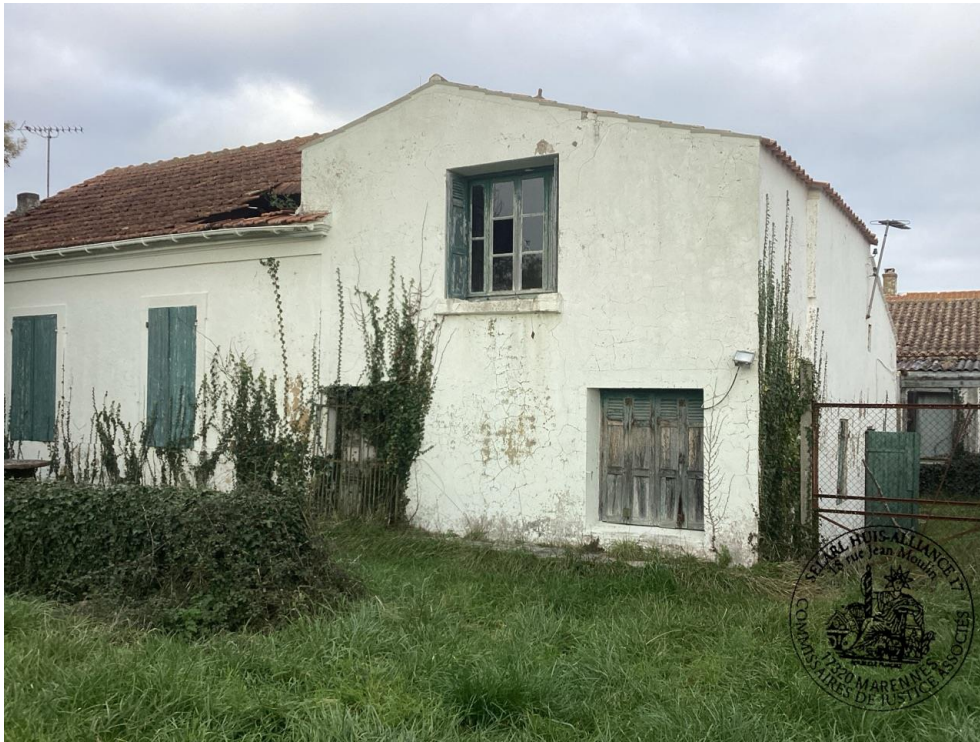
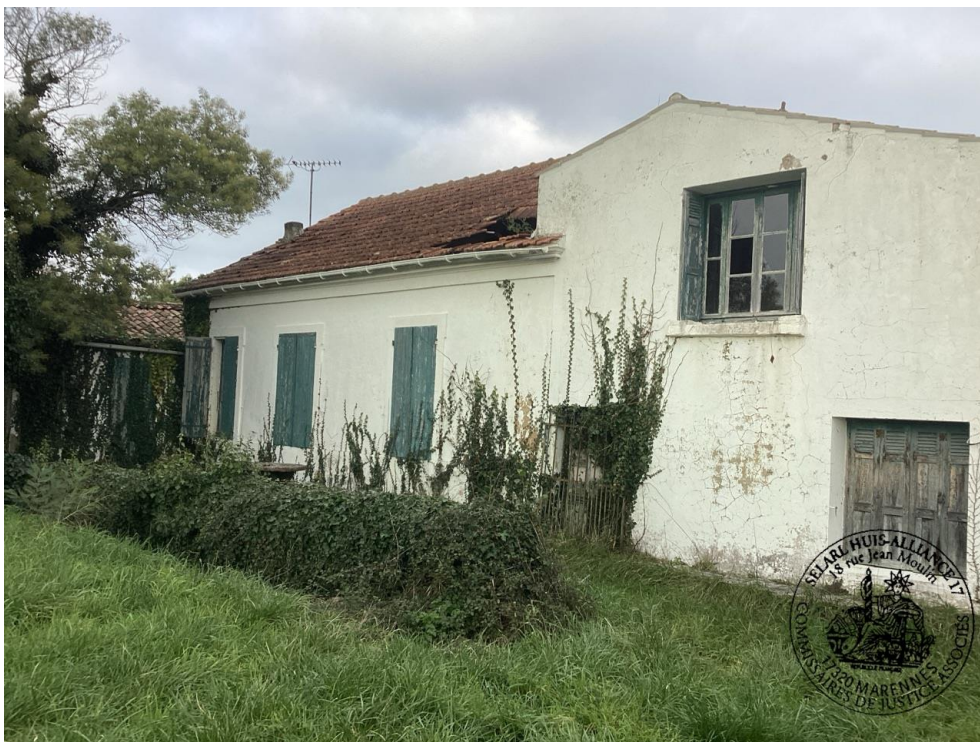
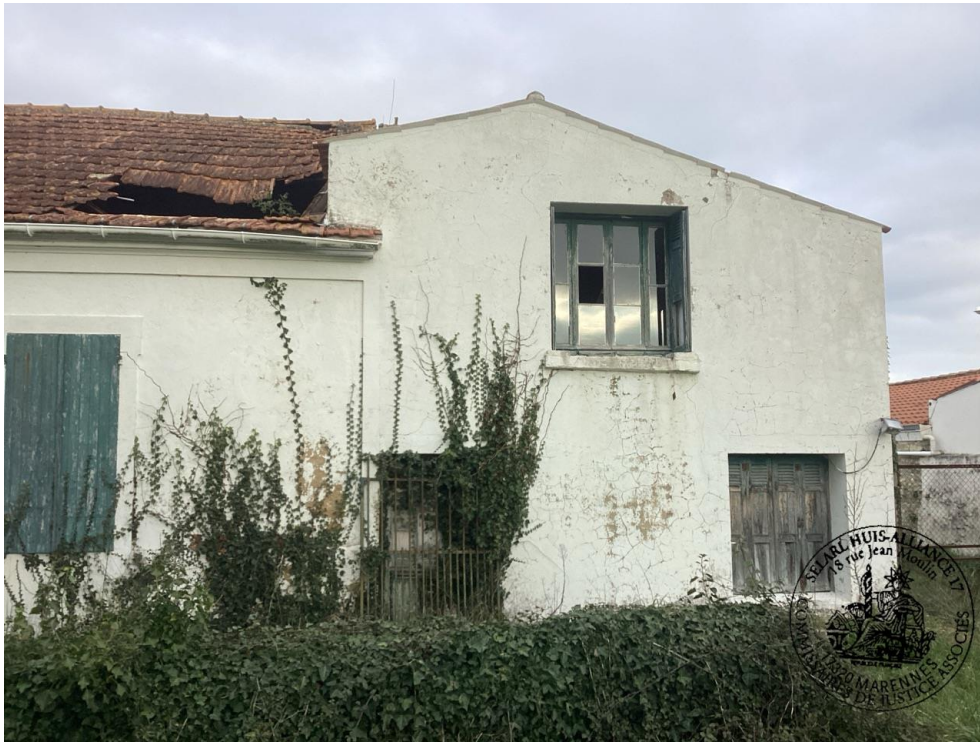
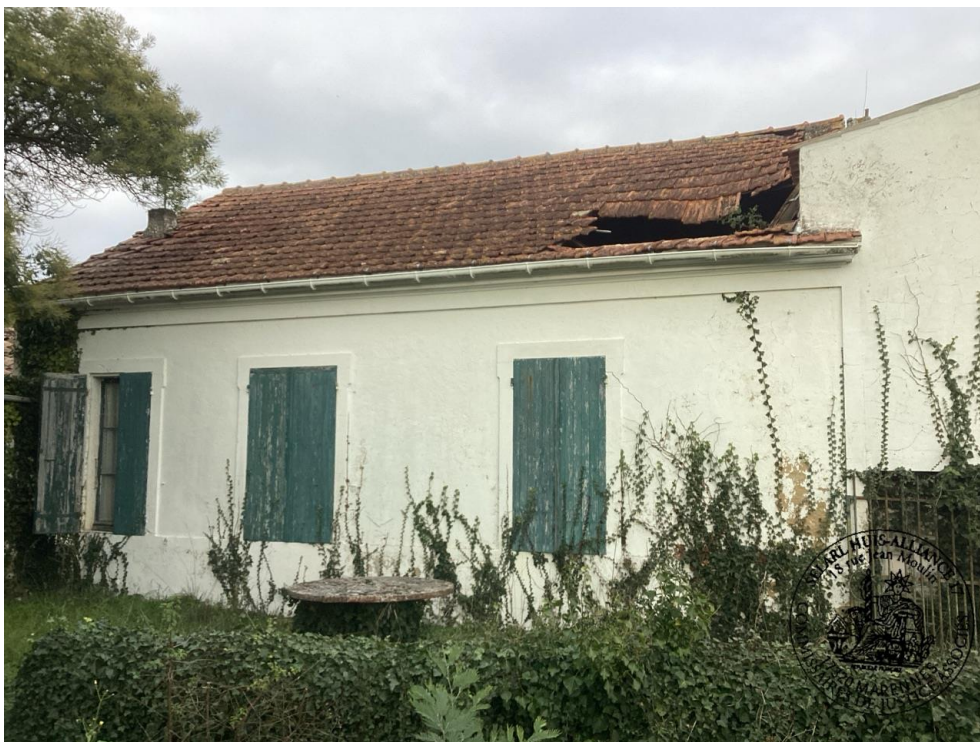
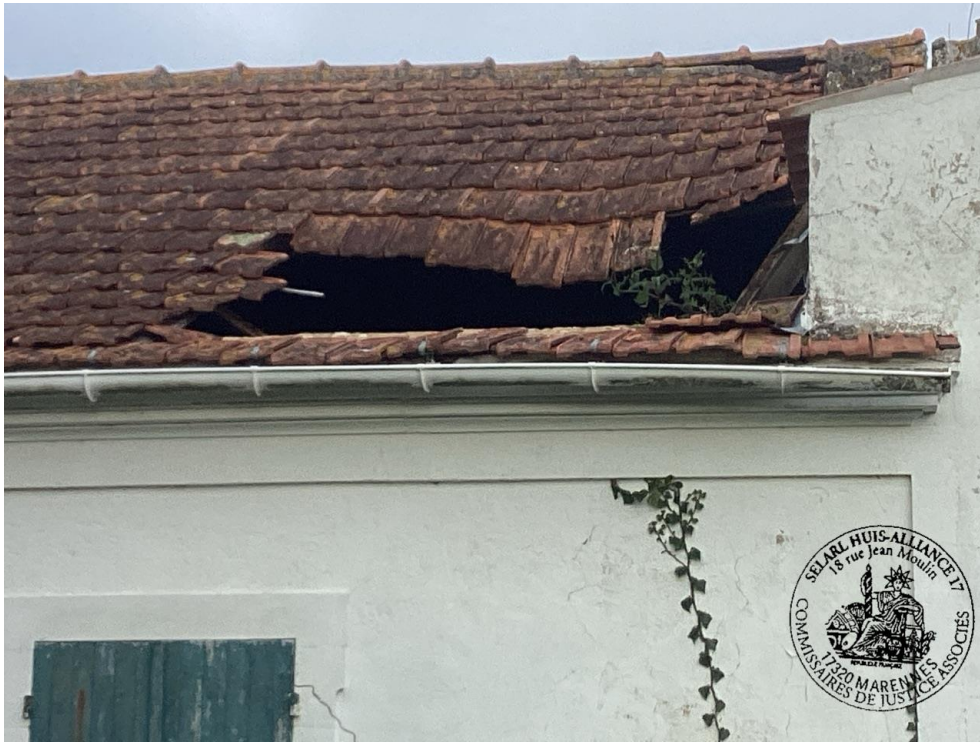
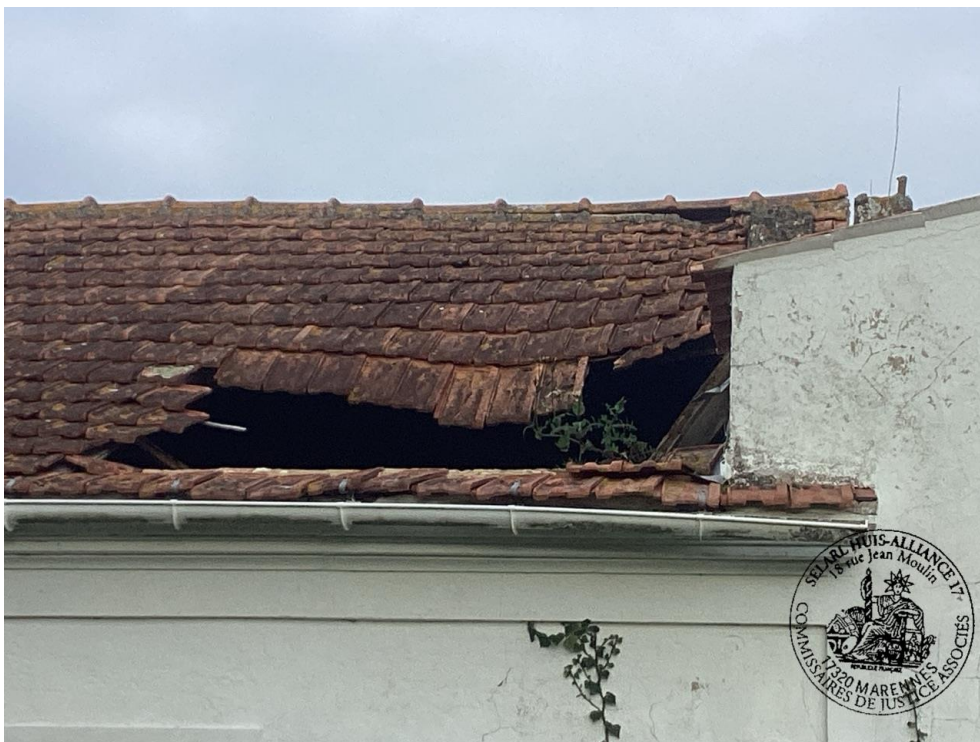
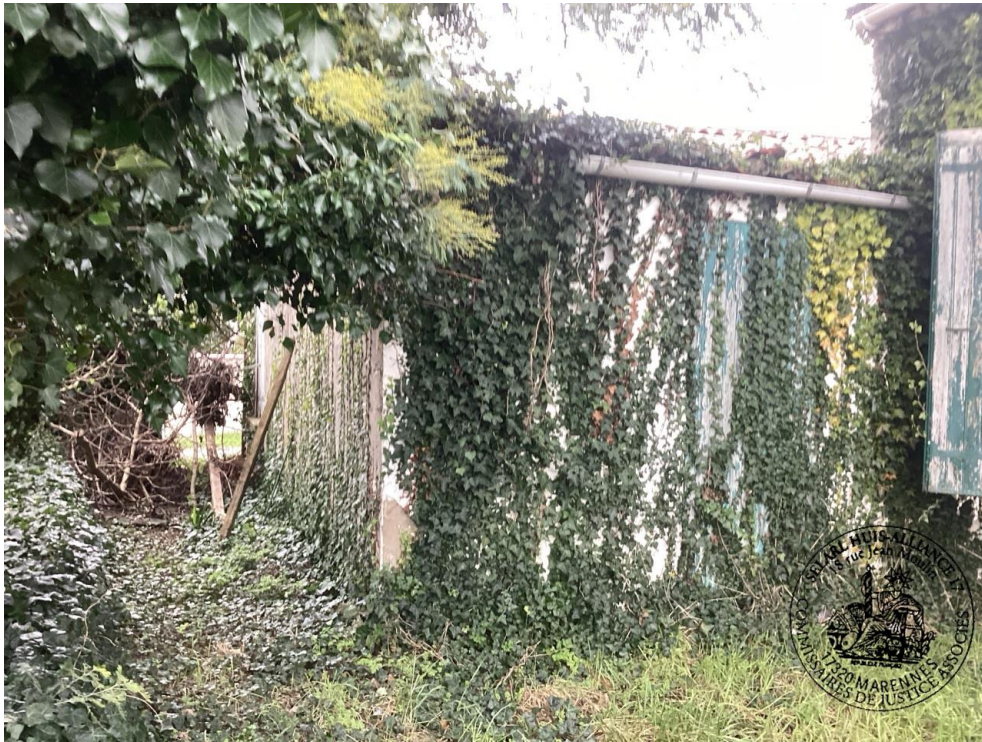
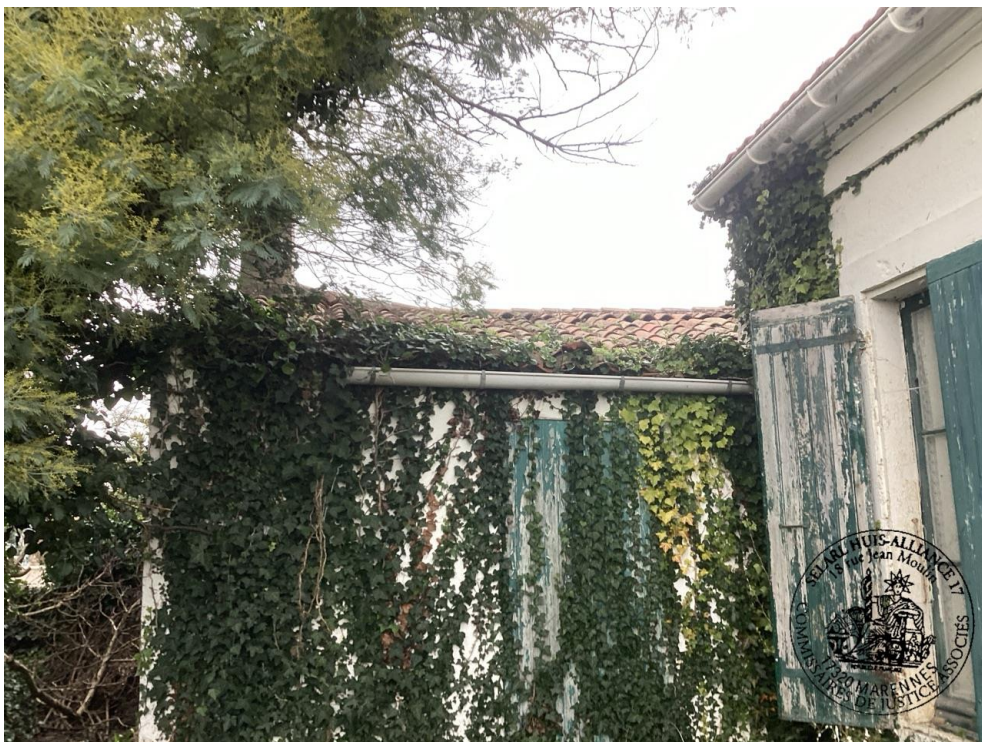
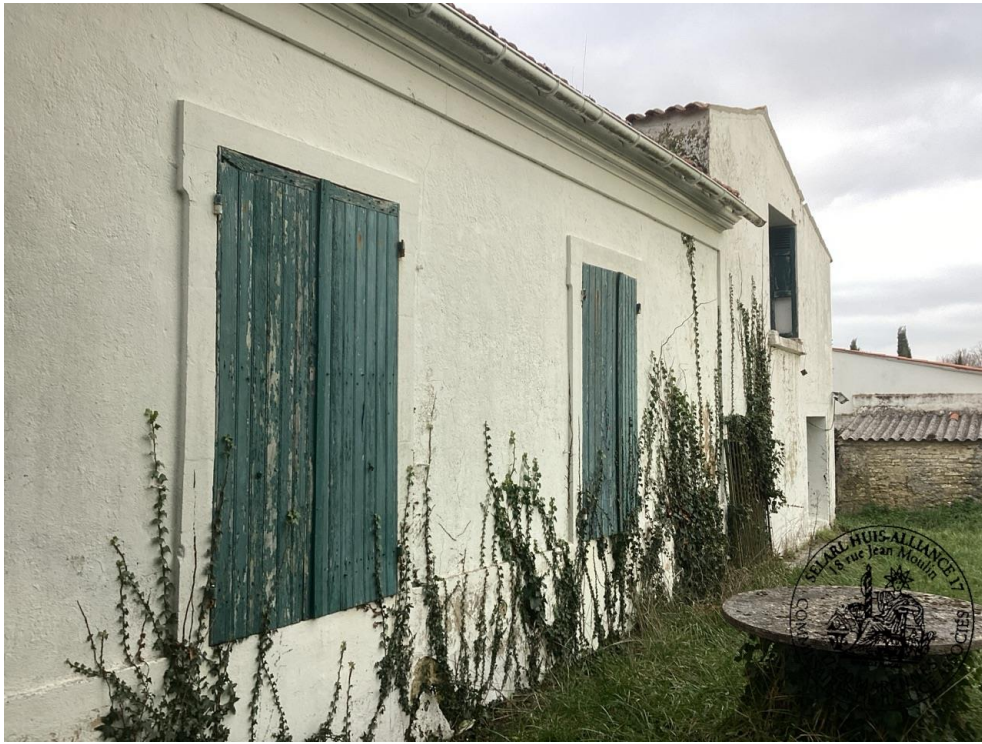
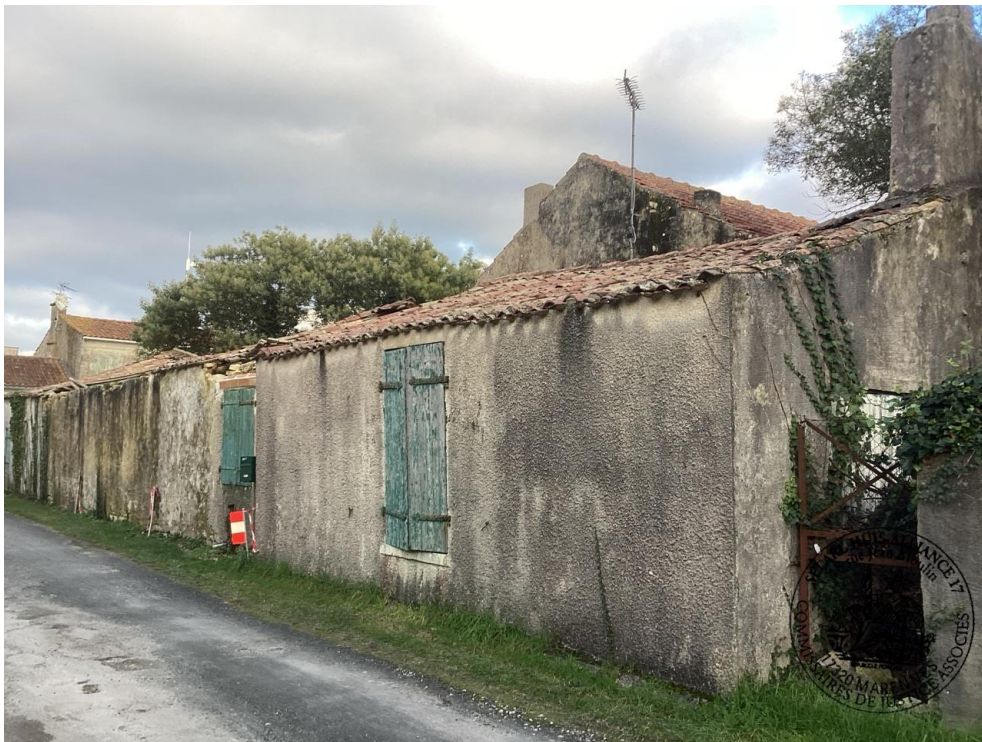
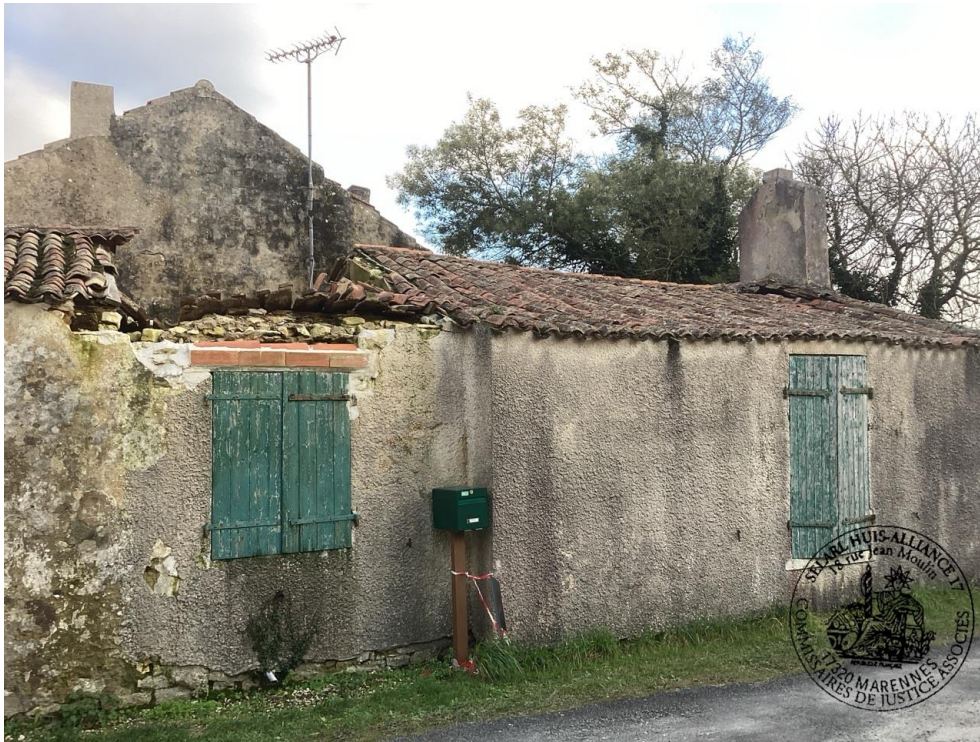
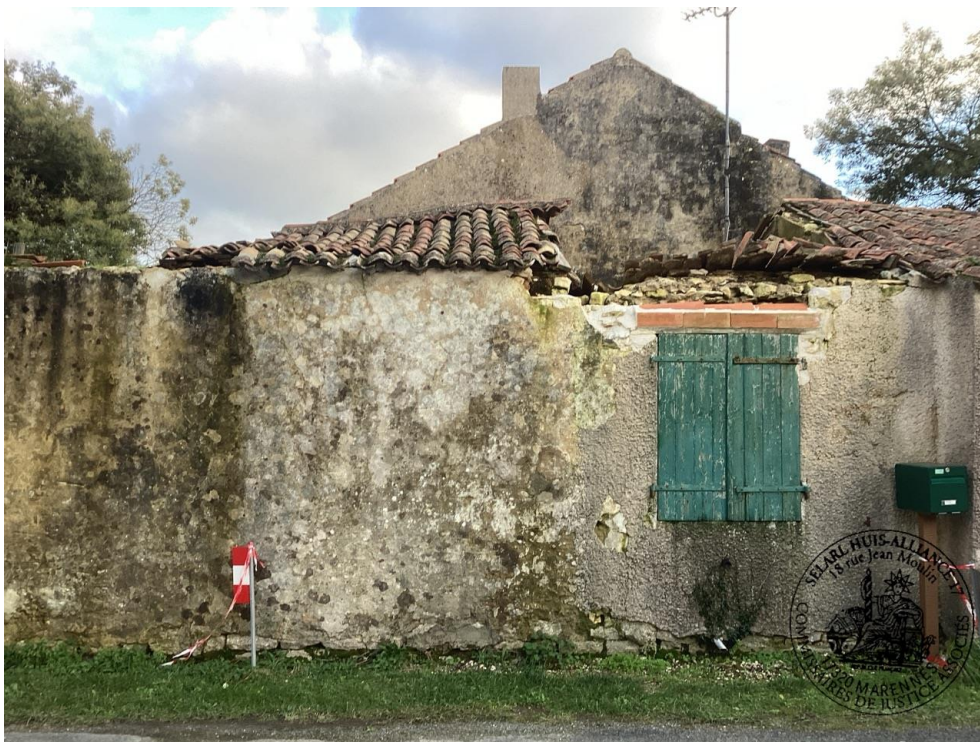
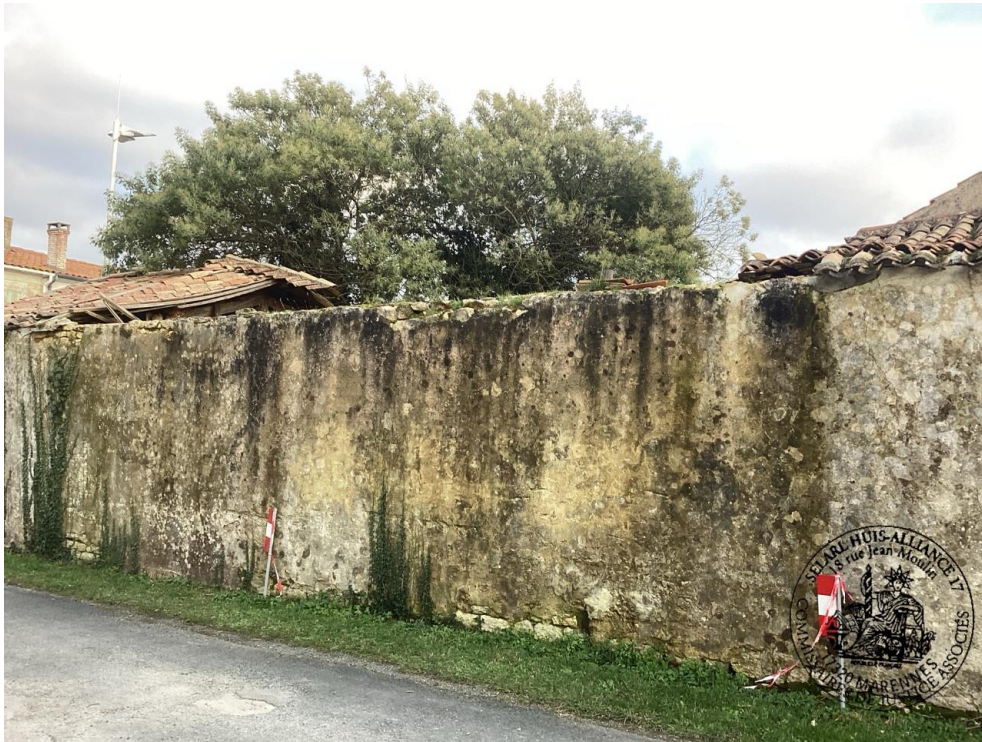
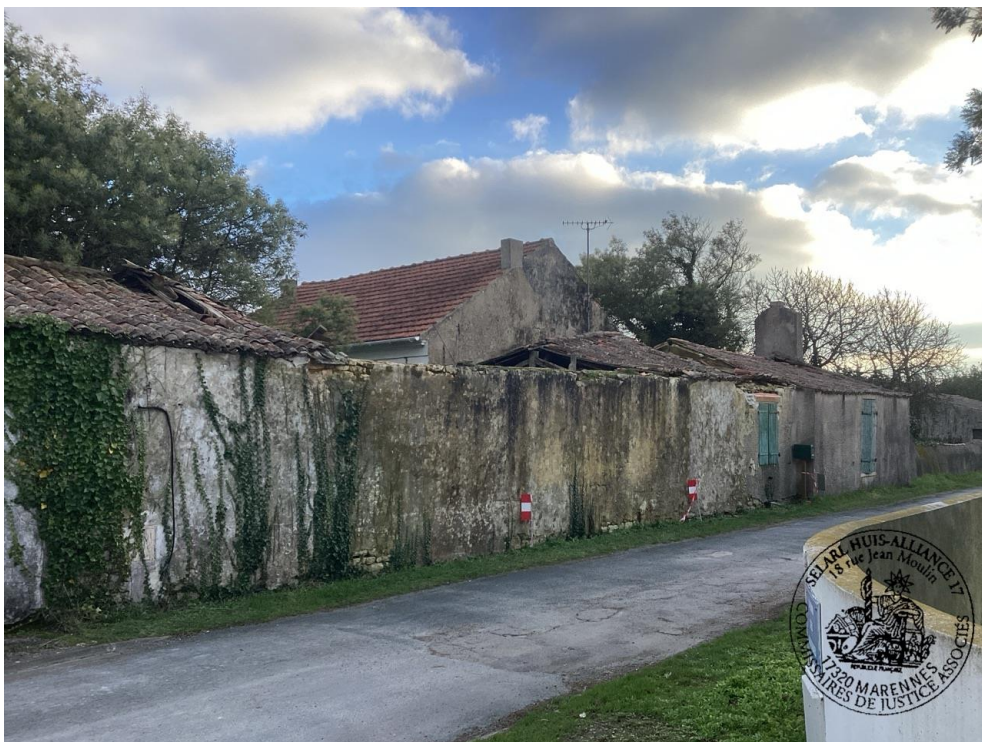
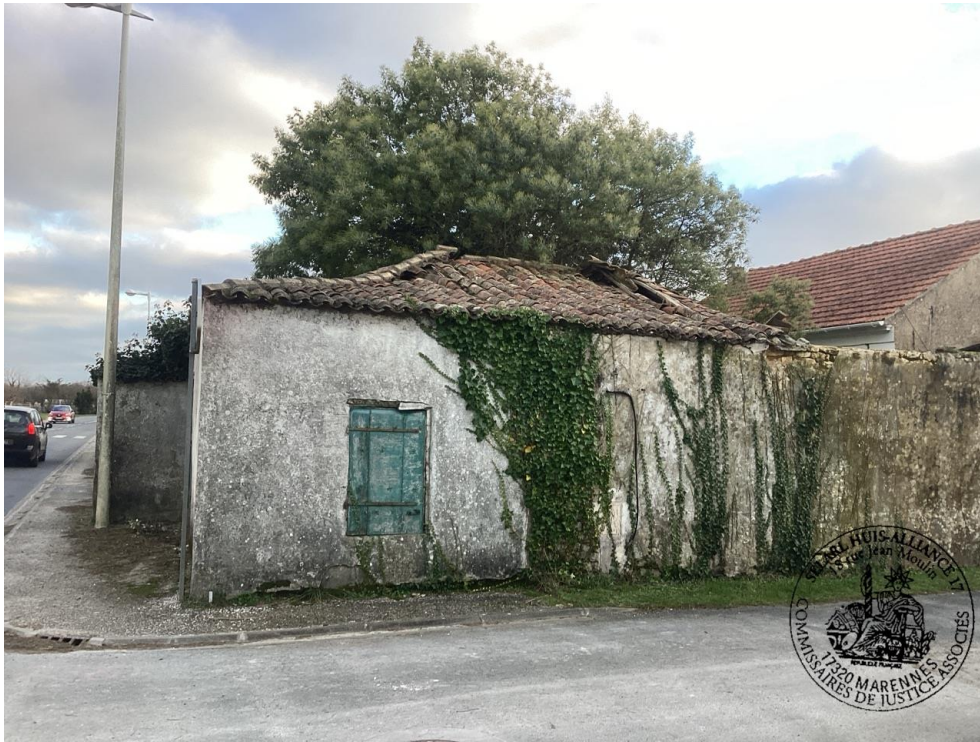
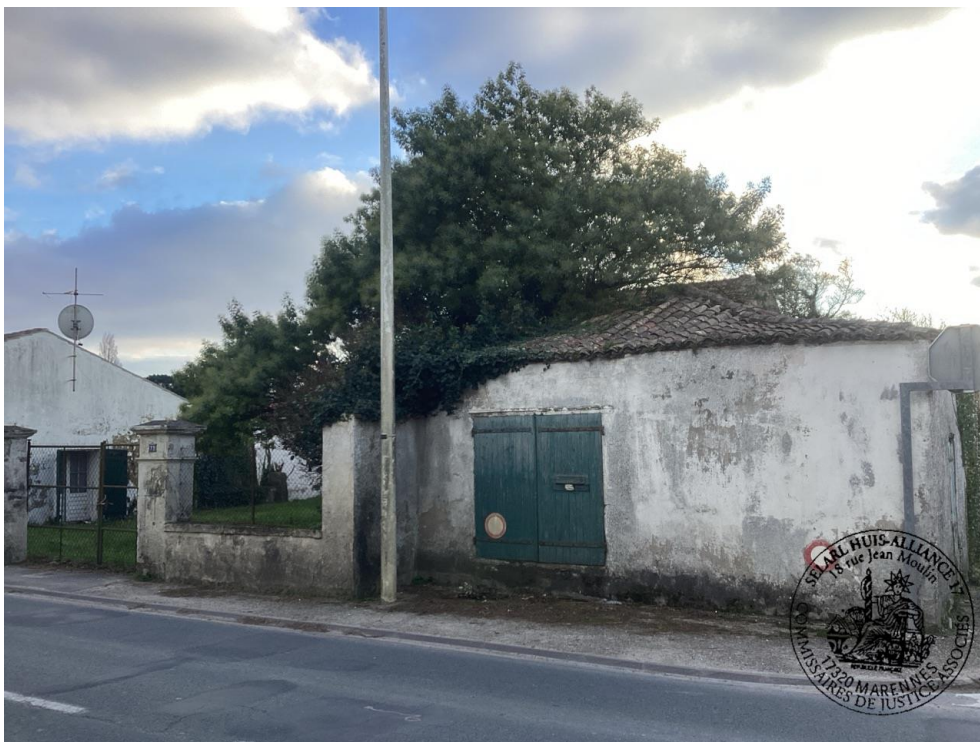
A/ EXTÉRIEUR :

Façade sur rue peinture en mauvais état.

Volets bois en très mauvais état.

Façade latérale EST peinture en très mauvais état, présence de fissures.

Façade SUD peinture en très mauvais état.

Présence de fissures multiples.

La couverture en tuiles mécaniques est partiellement effondrée.

L'aile OUEST est quasi à l'état de ruine.

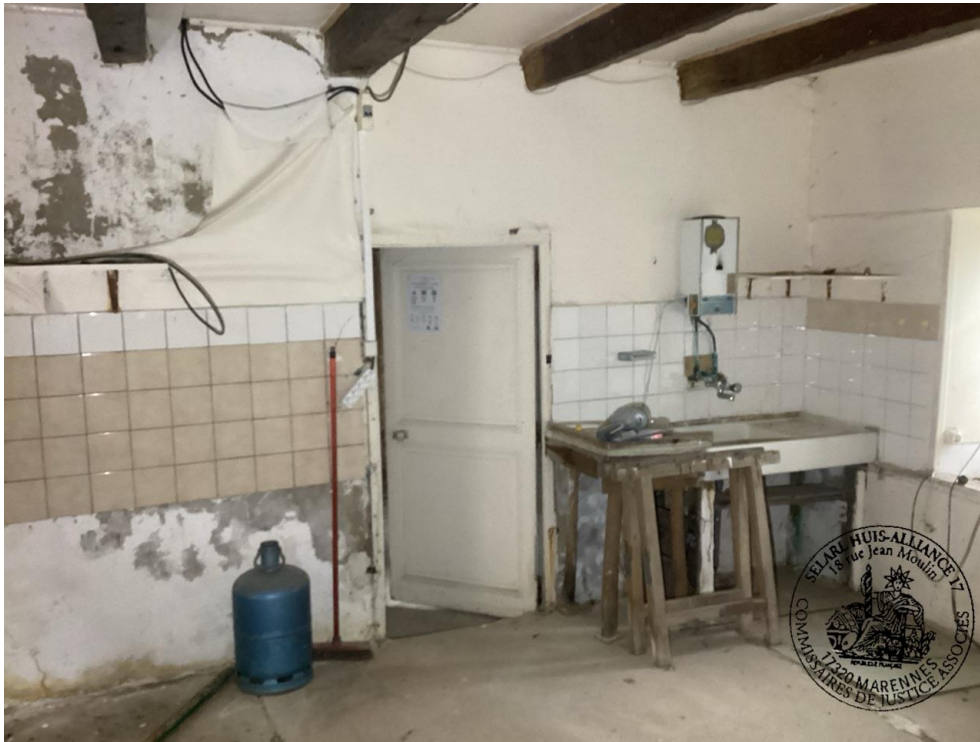
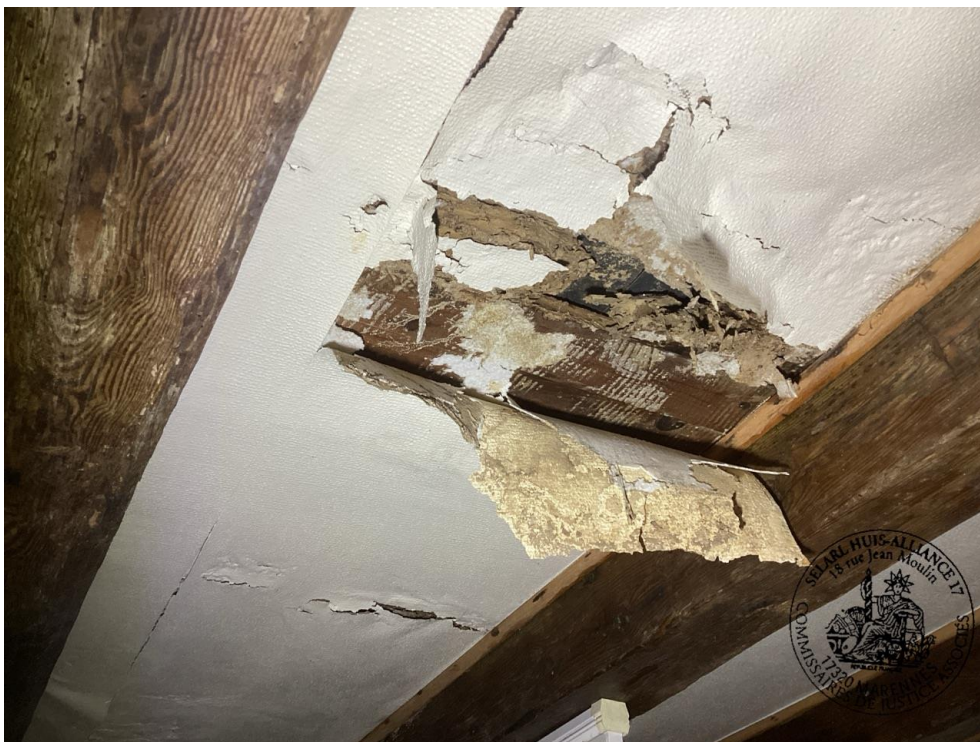
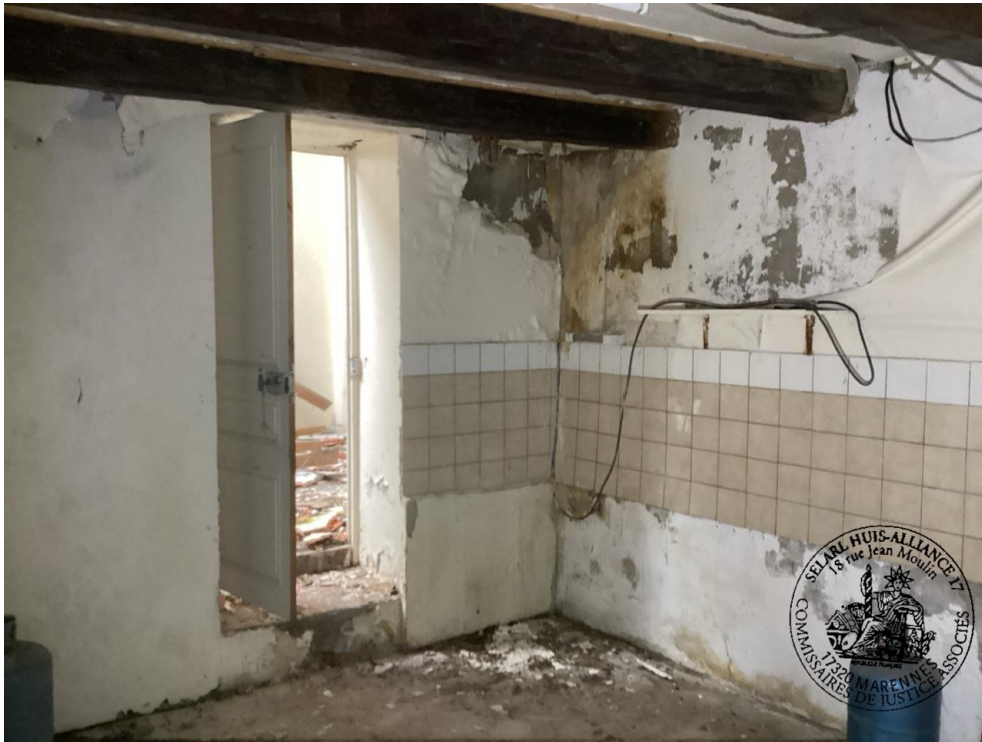
4/ PIECE PRINCIPALE :

Sol linoléum hors d'usage sur sol béton.

Murs hors d'usage.

Deux fenêtres et une porte hors d'usage.

Plafond poutres et plancher bois hors d'usage.

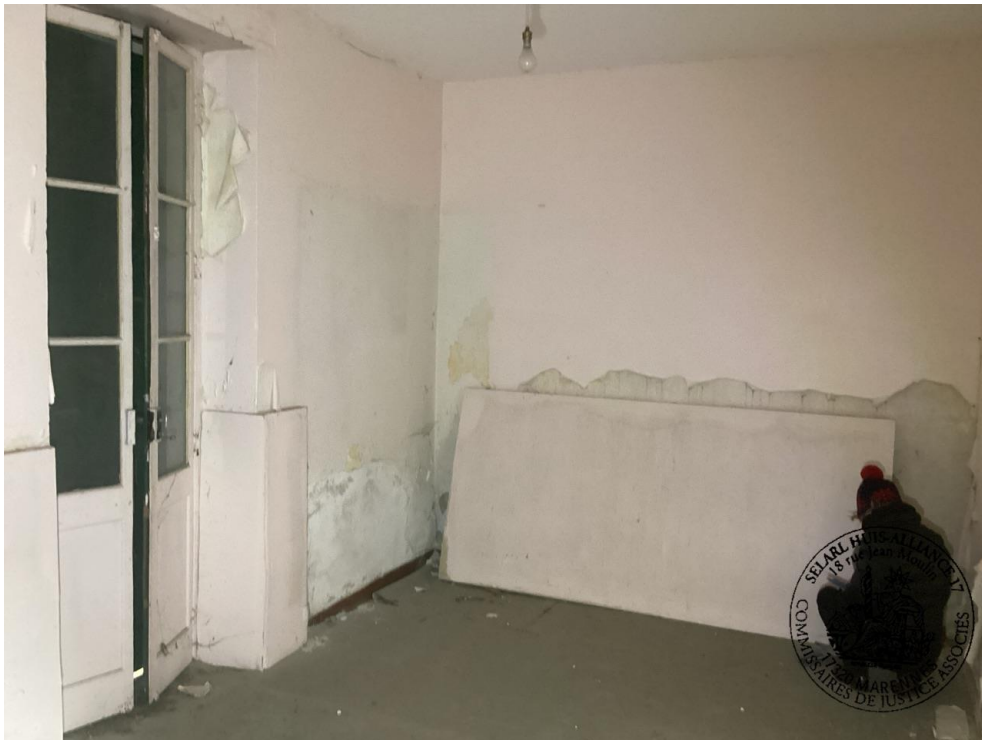
6/ PIECE SUIVANTE :

Sol linoléum sur plancher en mauvais état.

Plinthes bois en mauvais état.

Une porte fenêtre bois en mauvais état.

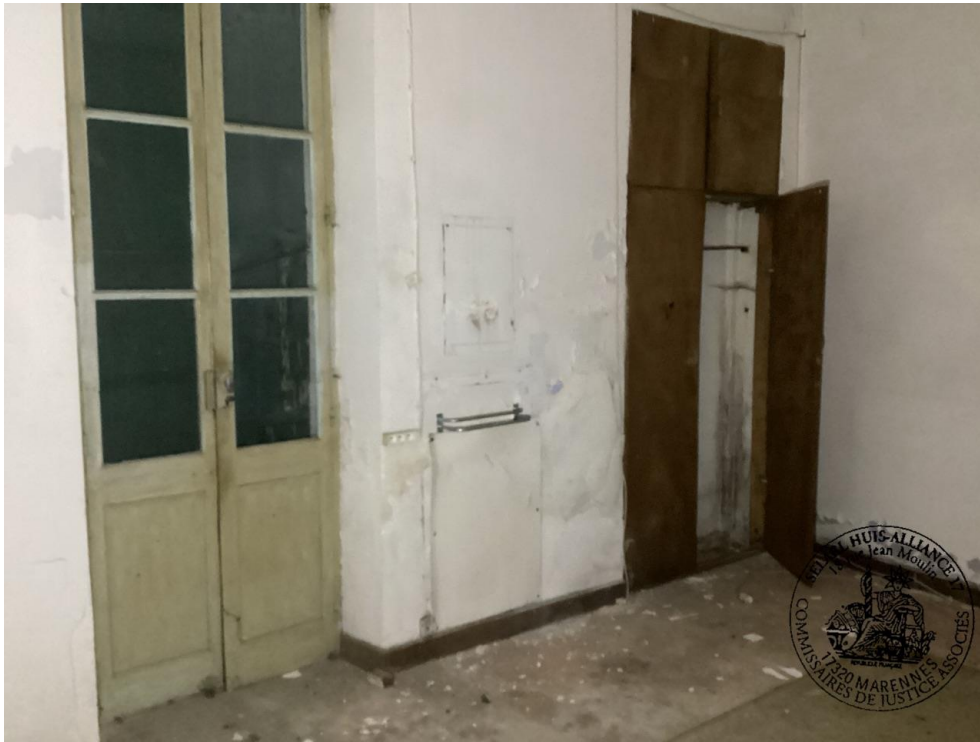
7/ CUISINE :

Murs hors d'usage.

Plafond en mauvais état.

Deux porte fenêtres bois en mauvais état.

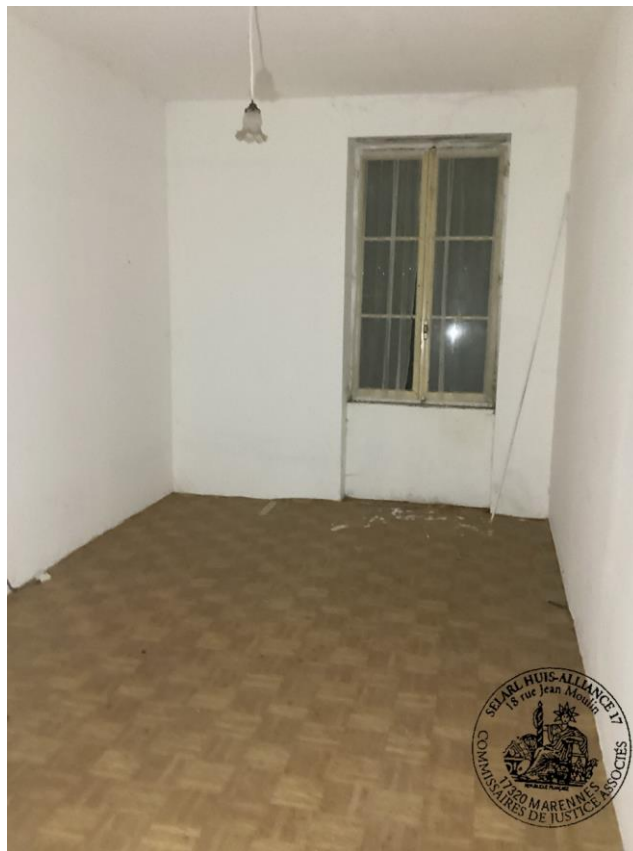
8/ PIECE SUIVANTE :

Sol linoléum hors d'usage.

Plafond blanc fissuré.

Une fenêtre bois hors d'usage.
