**PROCES VERBAL
DE DESCRIPTION**

LE LUNDI HUIT JANVIER
DEUX MILLE VINGT QUATRE

JE ME SUIS RENDU CE JOUR 73 avenue du Moulin Blanc 17310 SAINT PIERRE D'OLERON afin de dresser le PV DE DESCRIPTION DES LIEUX,

73 Avenue du Moulin Blanc - La Dresserie -
17310 ST PIERRE D'OLERON

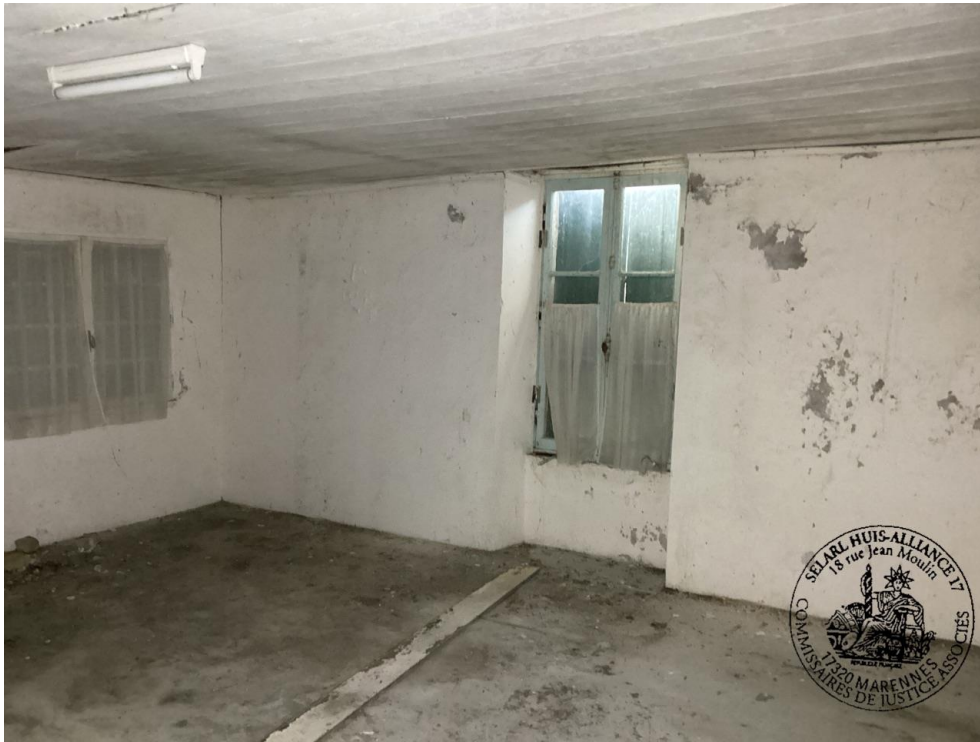
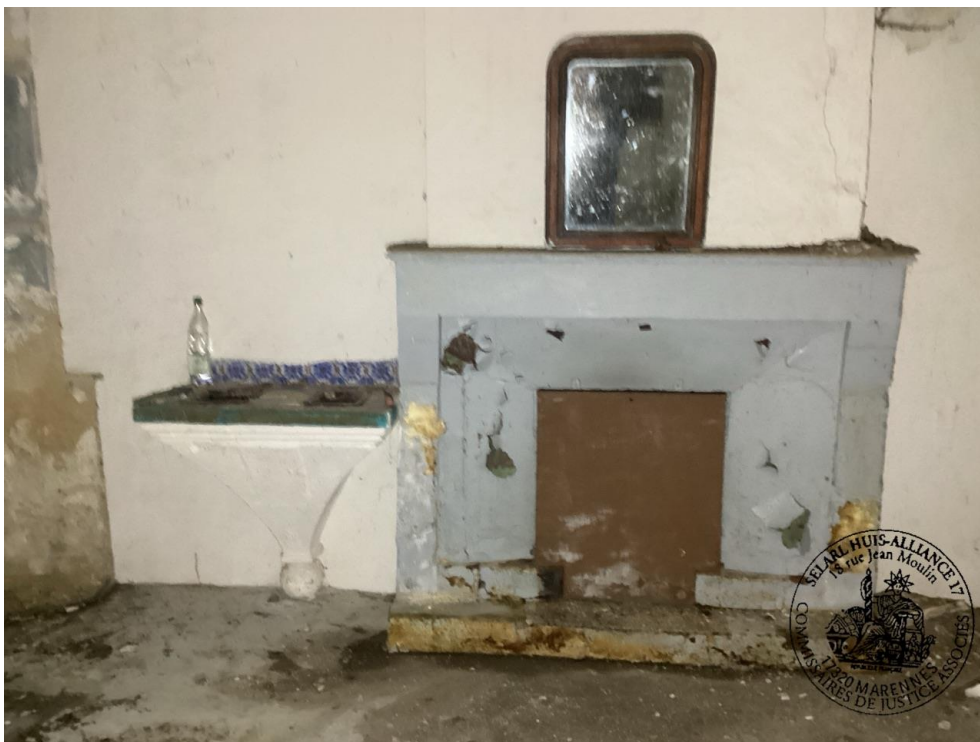
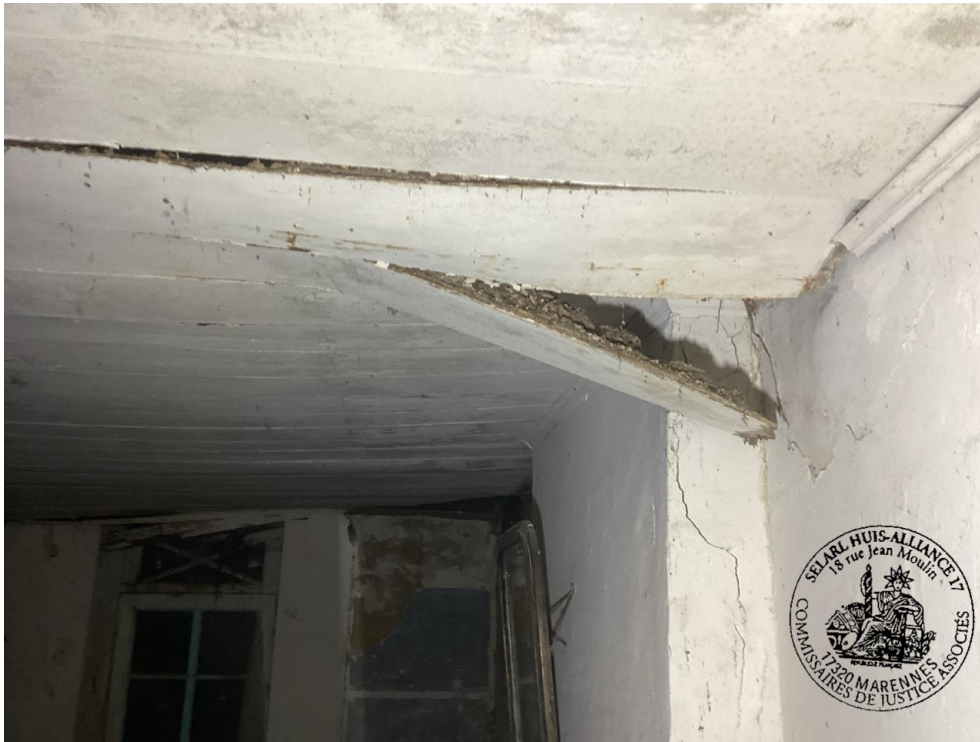
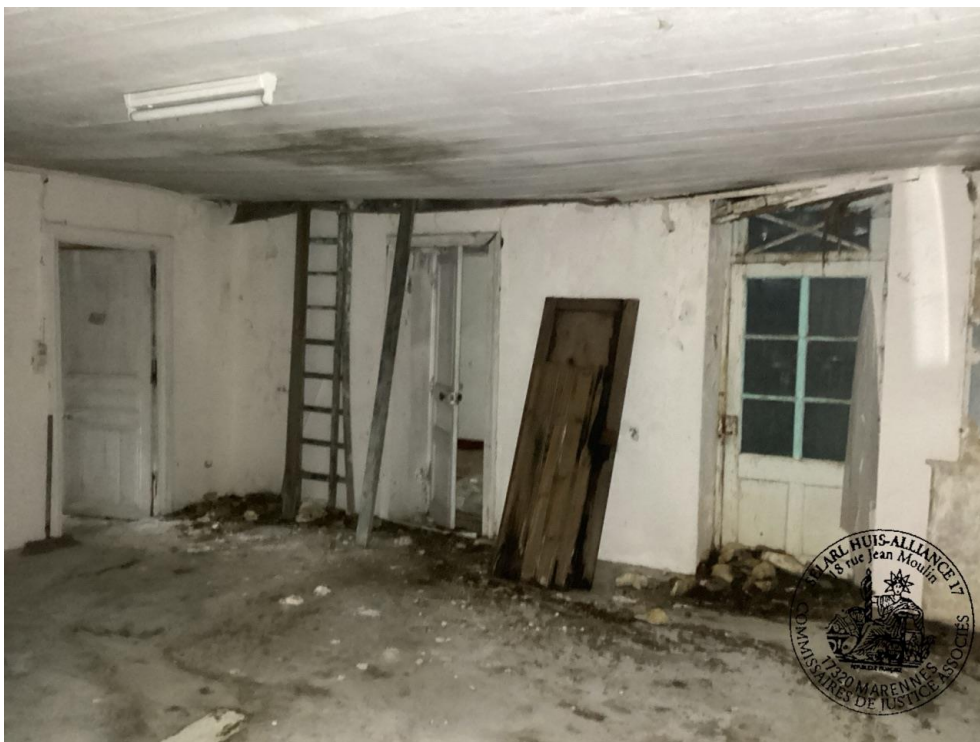
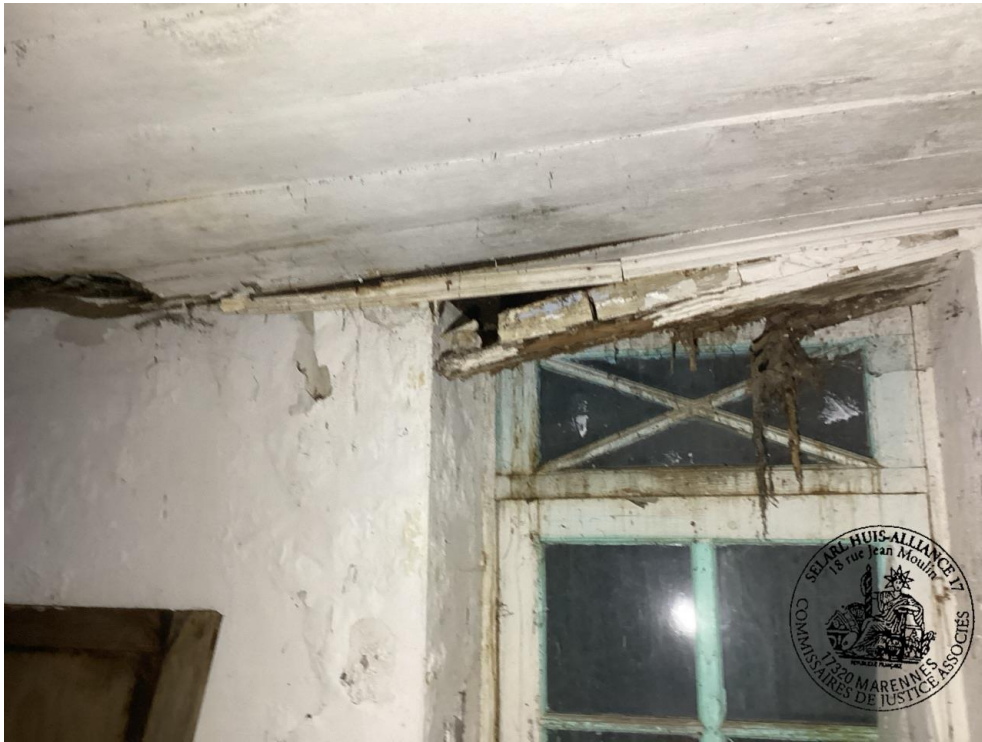
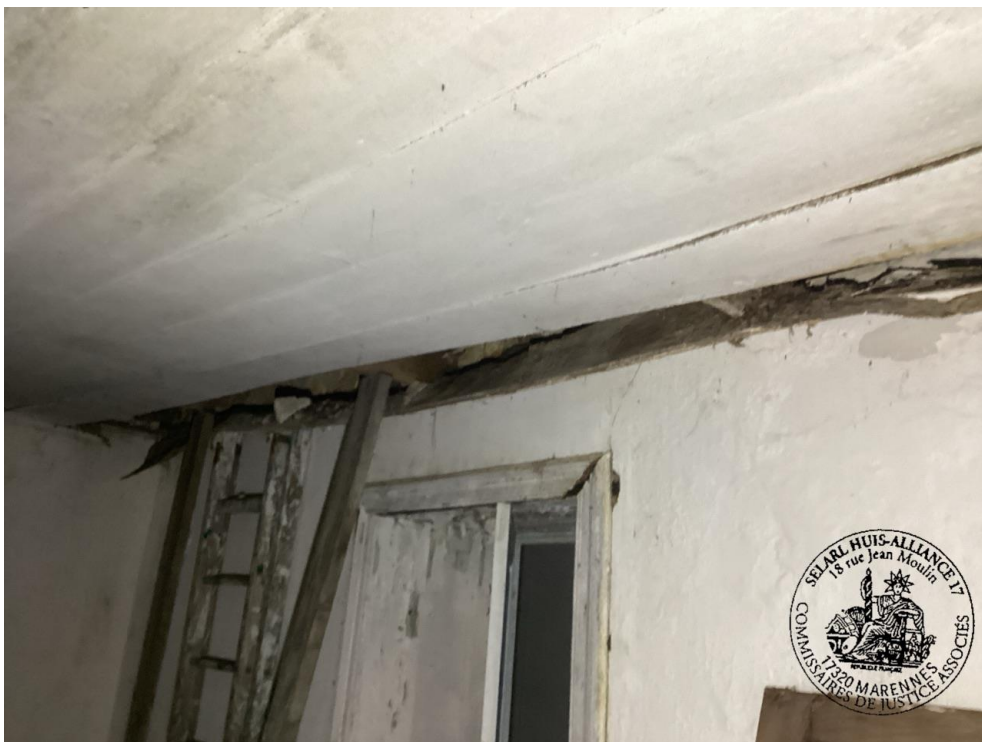
11/ PIECE SUIVANTE :

Murs hors d'usage.

Plafond bois hors d'usage.

Deux fenêtres en bois hors d'usage.

Une cheminée hors d'usage.

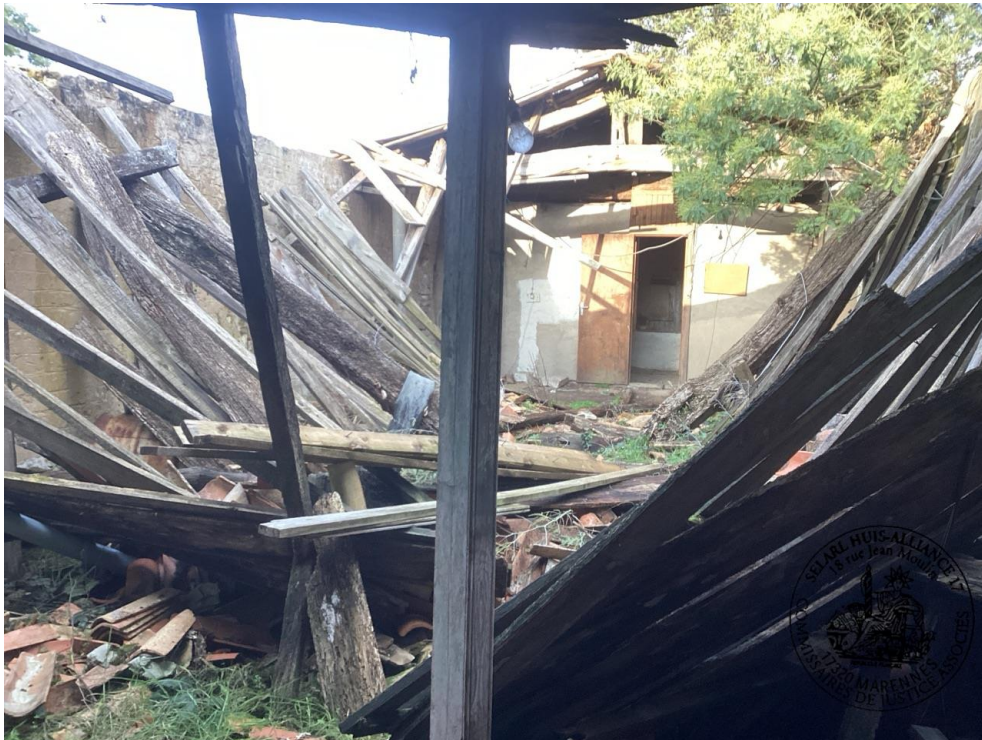
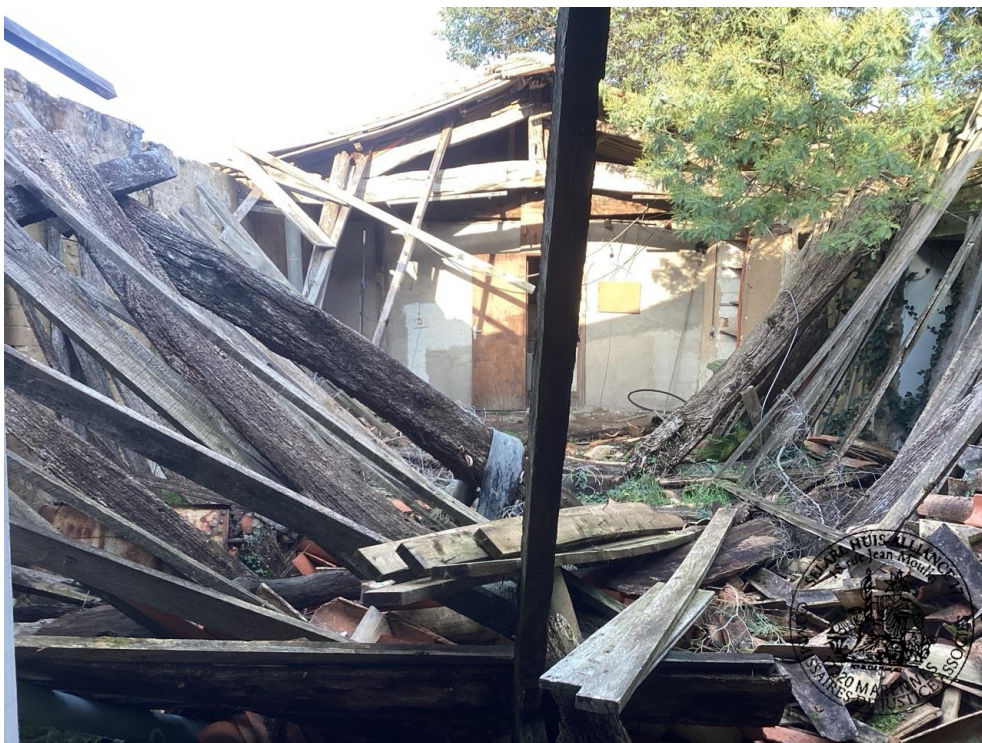
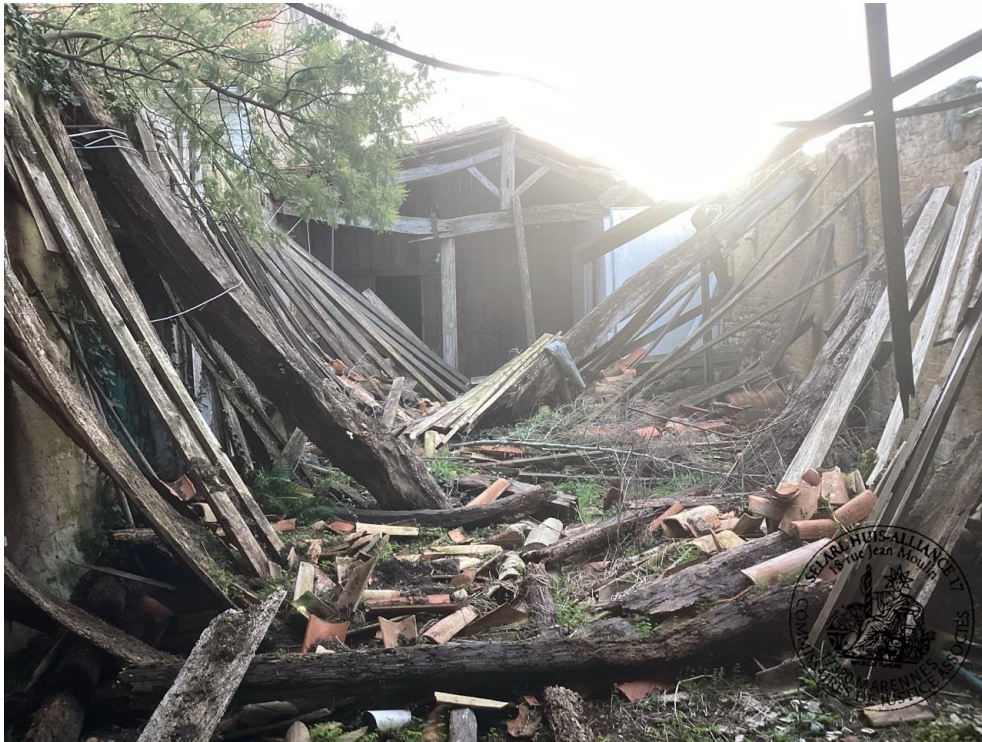
13/ PIECE PRINCIPALE AILE OUEST :

La pièce est en ruines, le plafond et la couverture se sont effondrés.

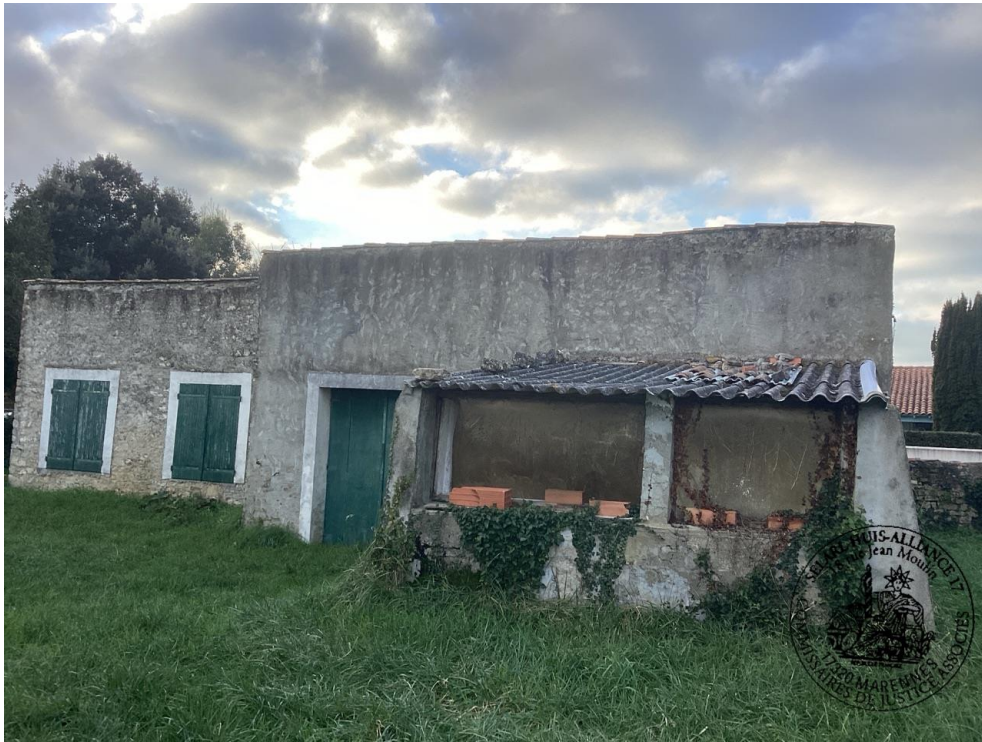
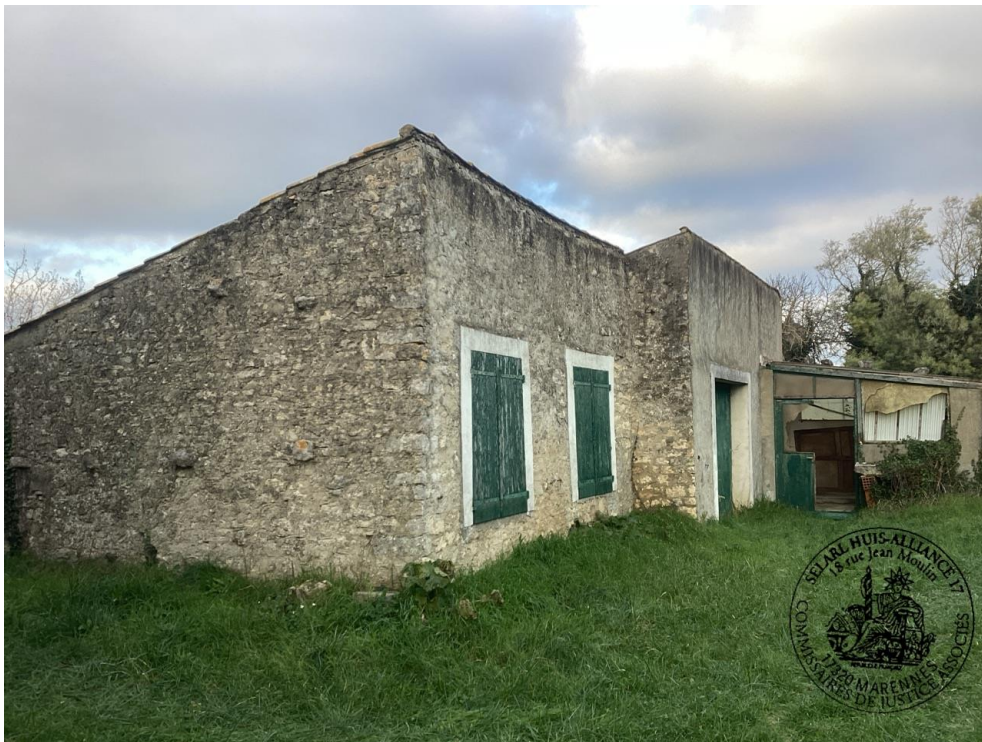
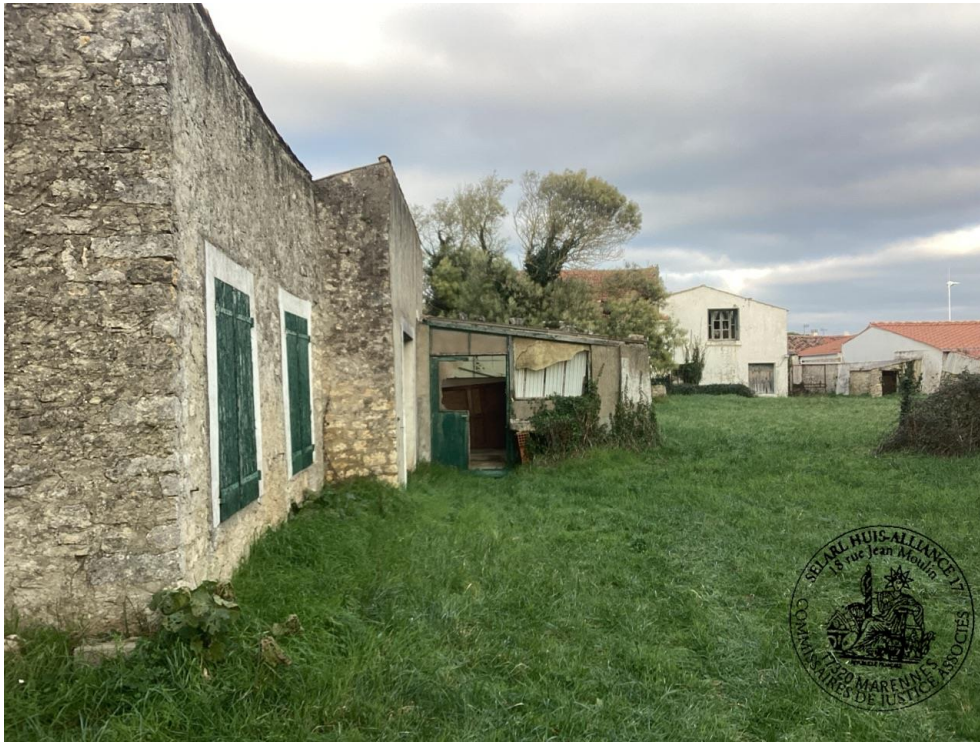
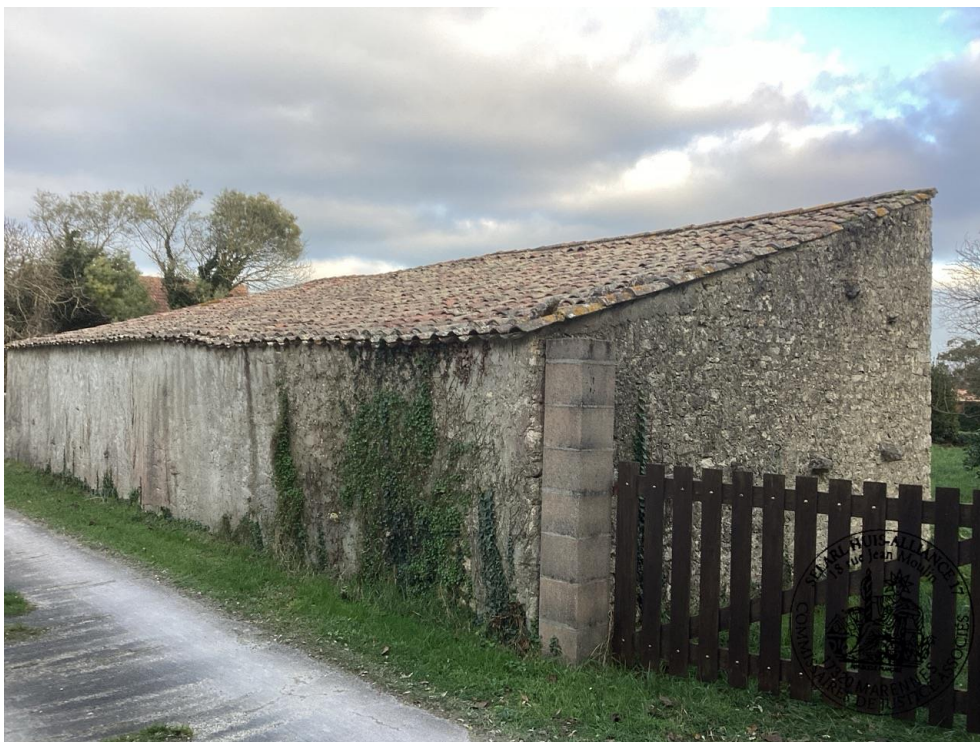
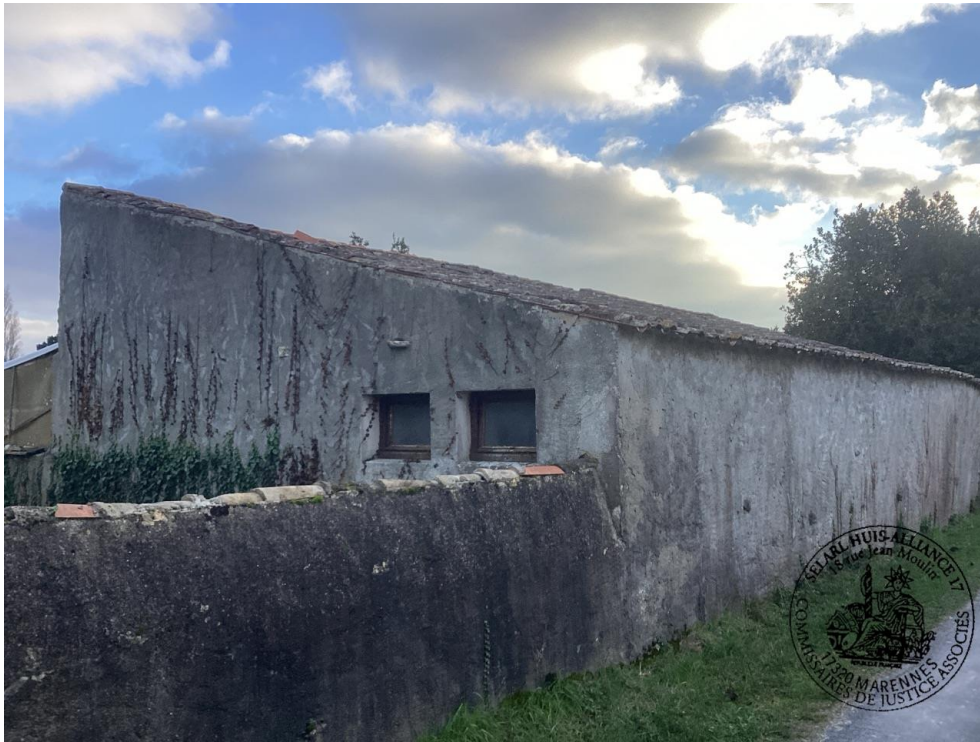
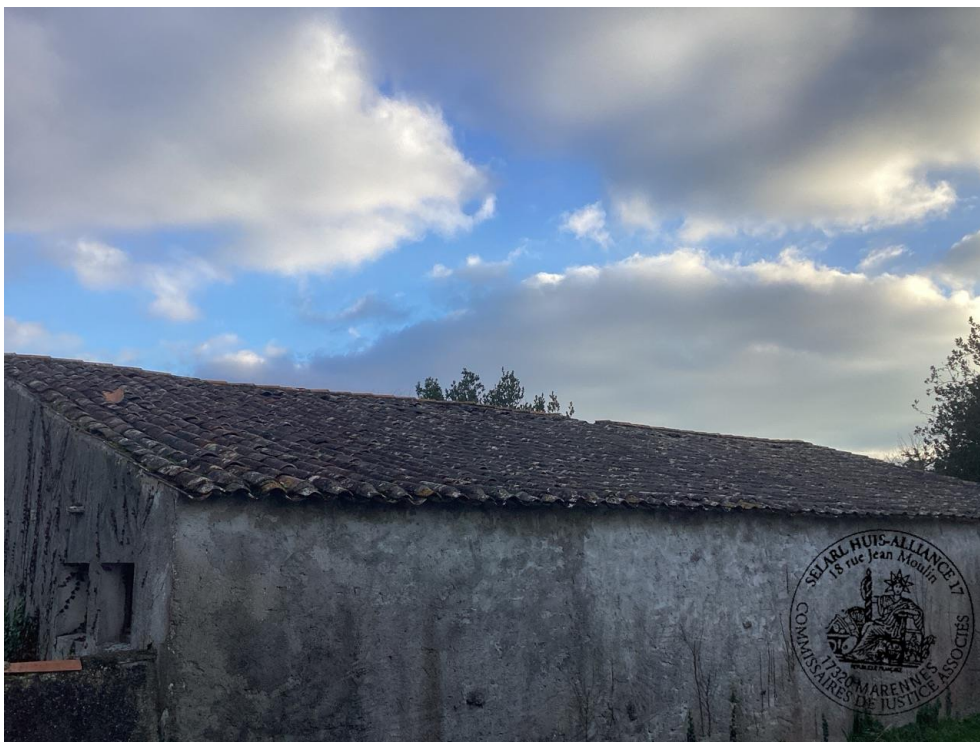
A/ EXTÉRIEUR :

Façades recouvertes par un enduit gris en état d'usage.

Absence de gouttière.

Volets bois en mauvais état.

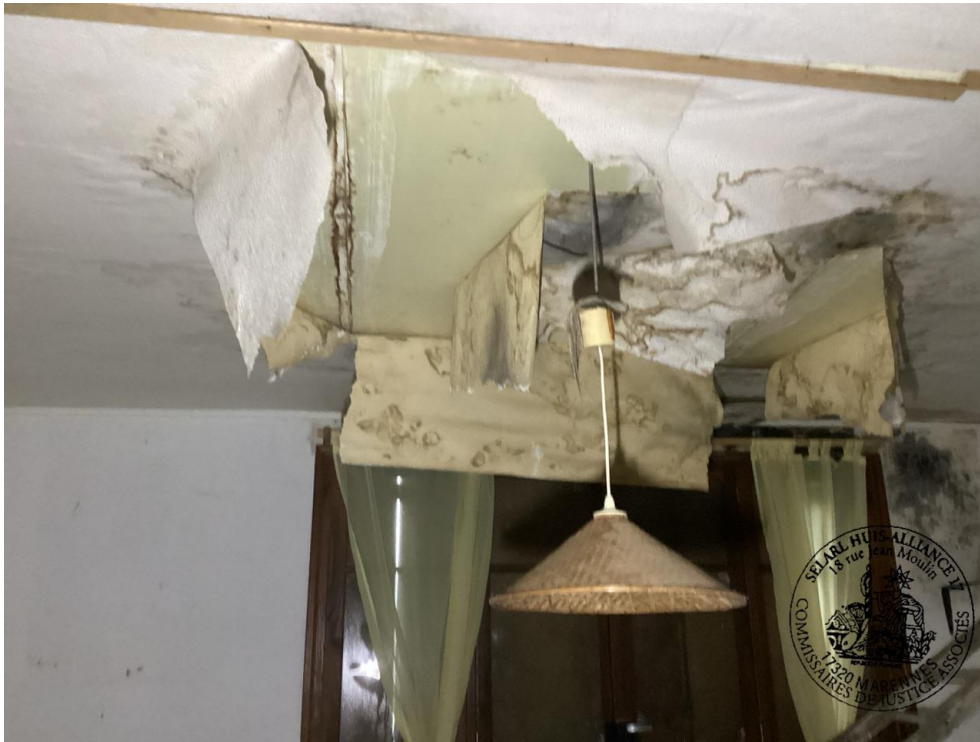
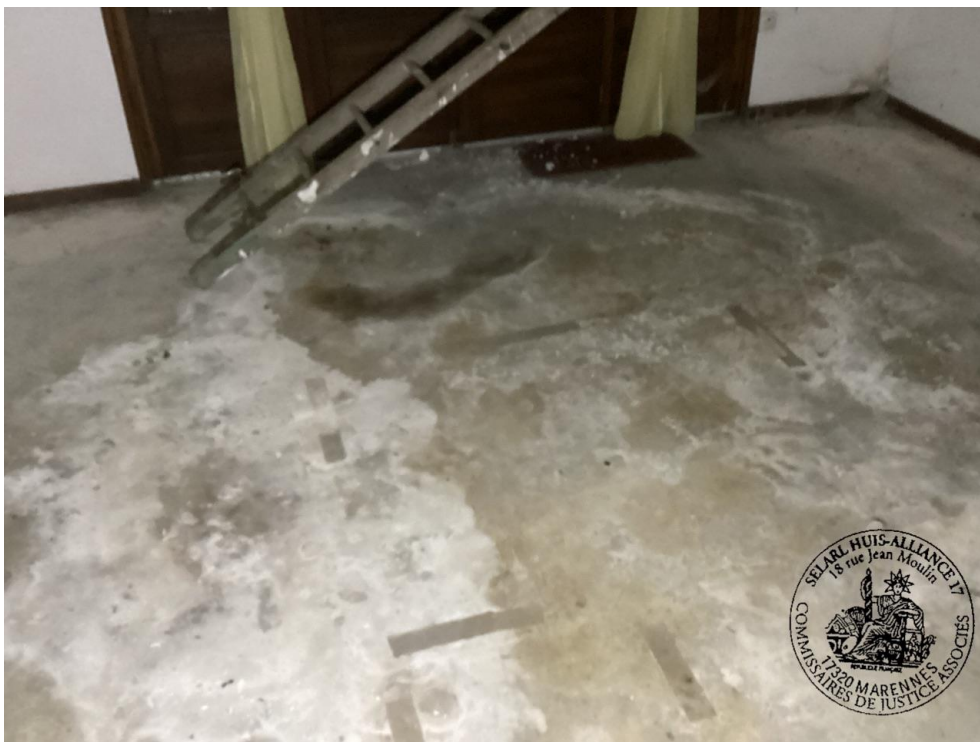
3/ PIECE SUIVANTE :

Plinthes bois en mauvais état.

Murs peints en blanc en mauvais état.

Plafond partiellement effondré.

Une porte fenêtre bois en mauvais état.

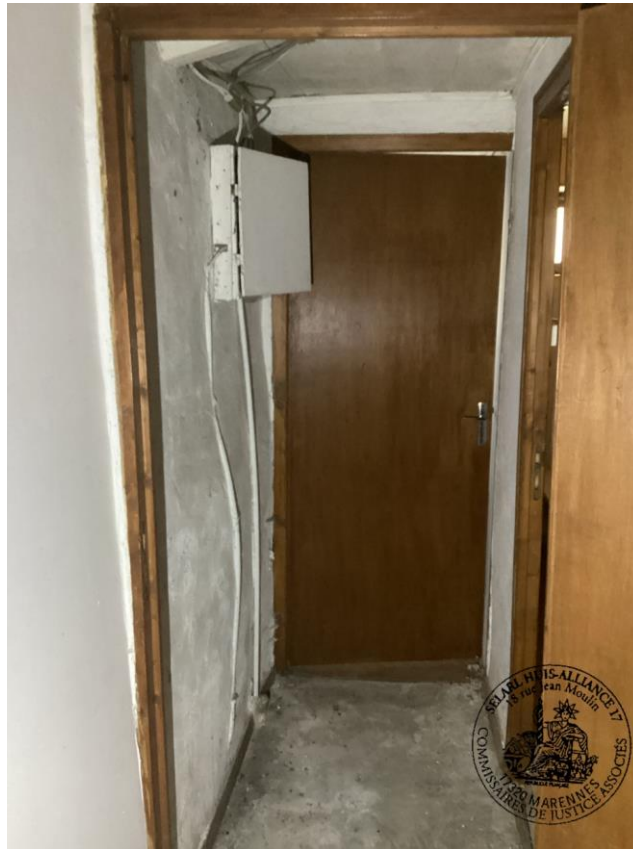
4/ SAS :

Plinthes bois en mauvais état.

Plafond moisi.

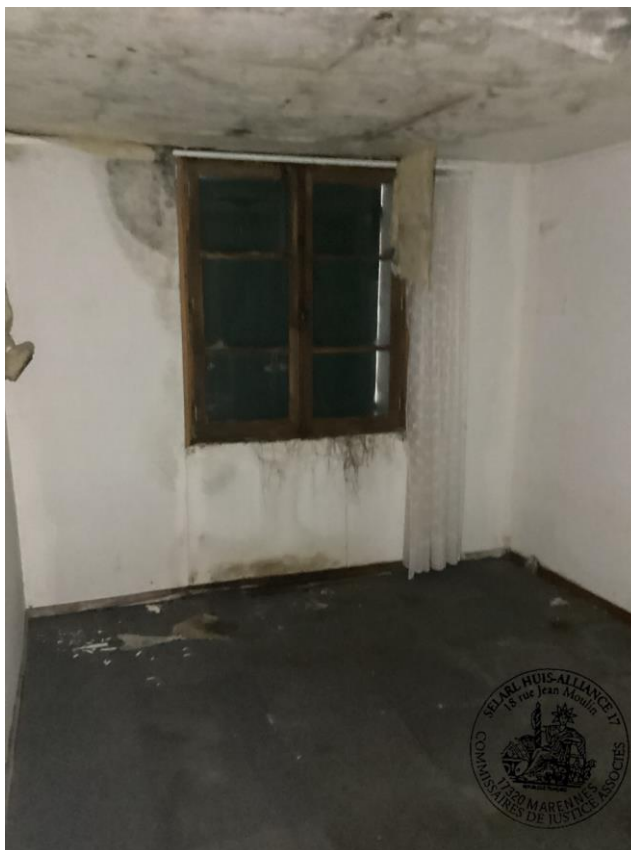
8/ PREMIÈRE CHAMBRE :

Moquette au sol hors d'usage.

Plinthes bois moisies.

Murs en mauvais état et moisis.

Plafond hors d'usage et moisi.

Une fenêtre bois en mauvais état.

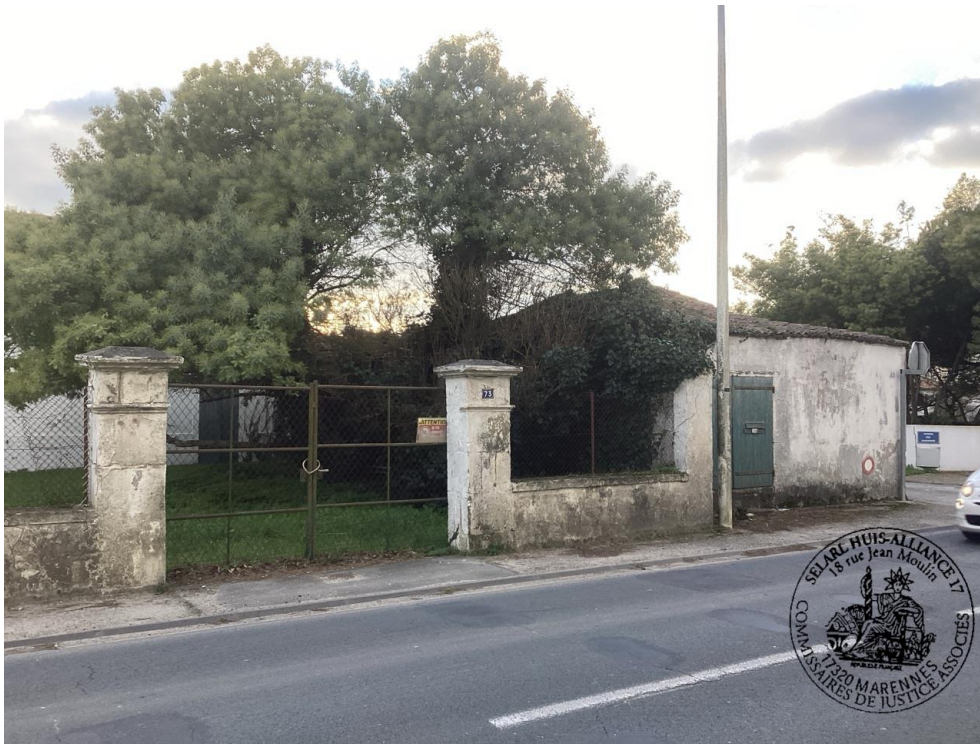
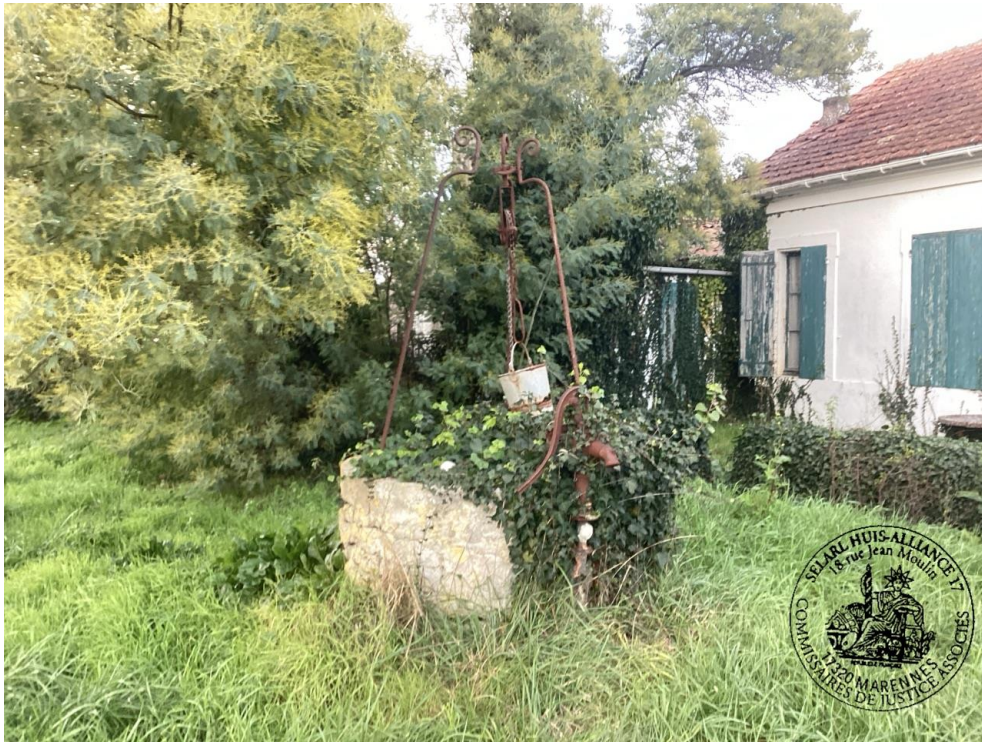
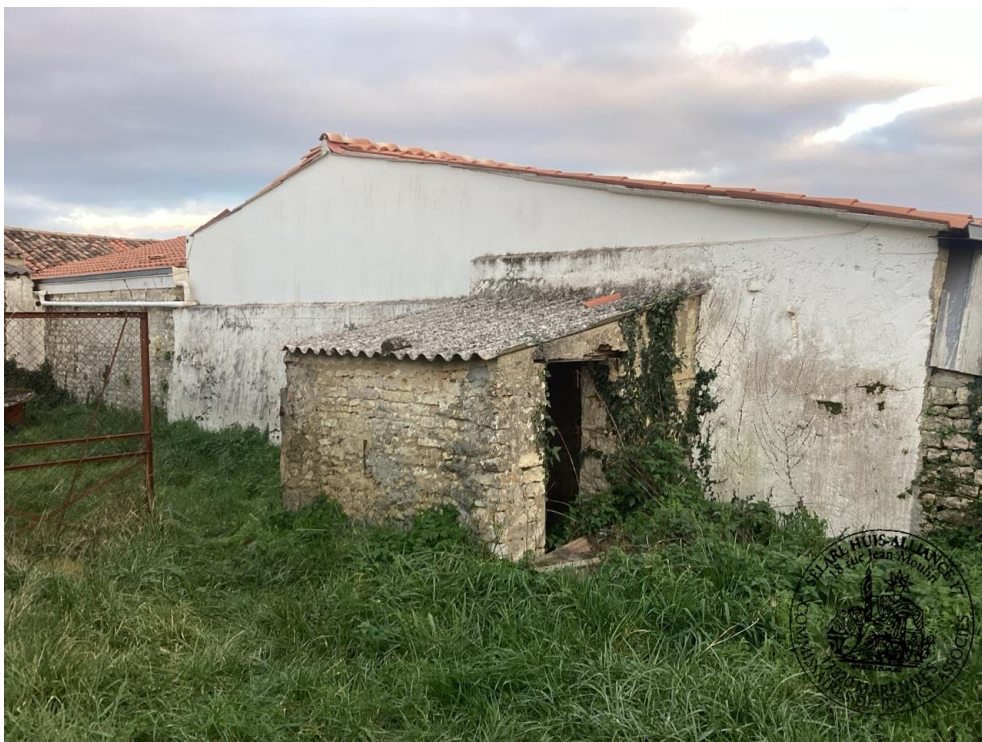
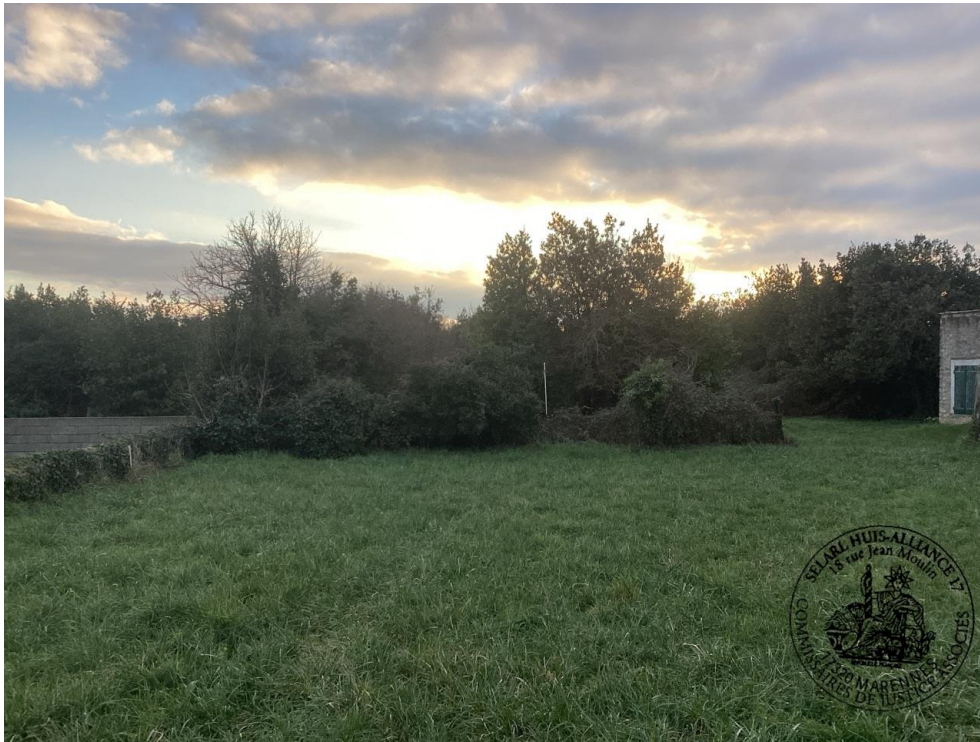
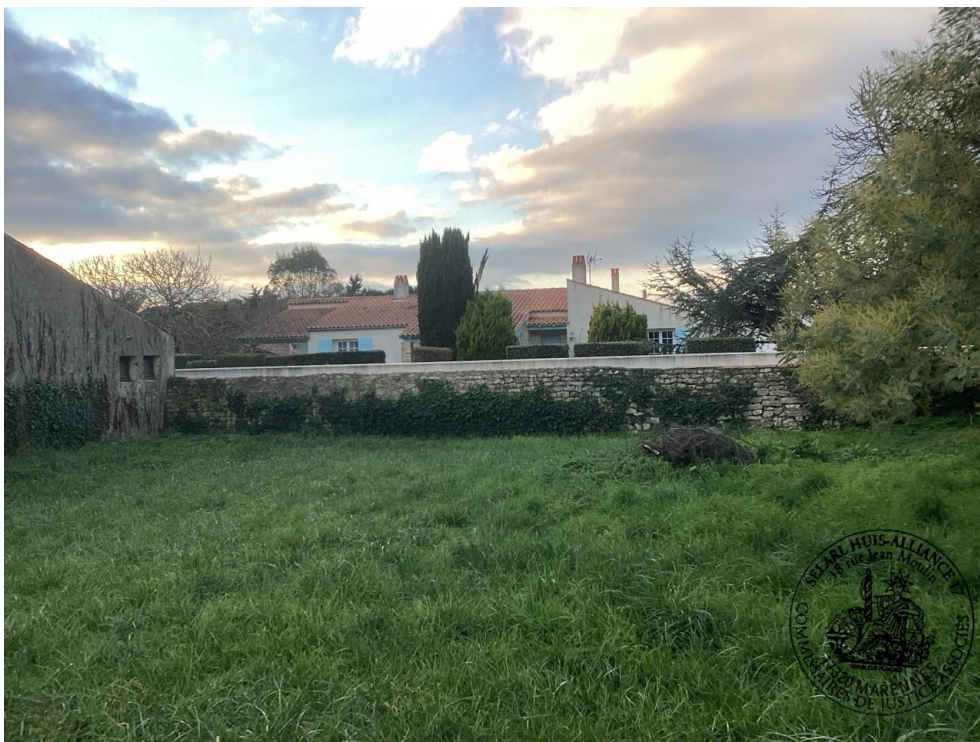
IV/ JARDIN & PARCELLES NON CONSTRUITES :

Le jardin est clos par des murets en pierres.

Il y a un portail bois de deux vantaux en état correct.

On y trouve un petit cabanon en pierres recouvert de plaques d'éverite.

Il y a un puits en pierres.

Le reste des parcelles est constitué de pré, de ronciers et de taillis, le tout non entretenu.
