## PROCES-VERBAL DE DESCRIPTION

Nous sommes rendues ce jour à PONS (17800), 54, avenue Général de Gaulle à l'effet de procéder à la description exacte et détaillée du bien immobilier cadastré section BD numéro 503, défaut par le susnommé d'avoir satisfait au commandement de payer qui lui a été signifié.

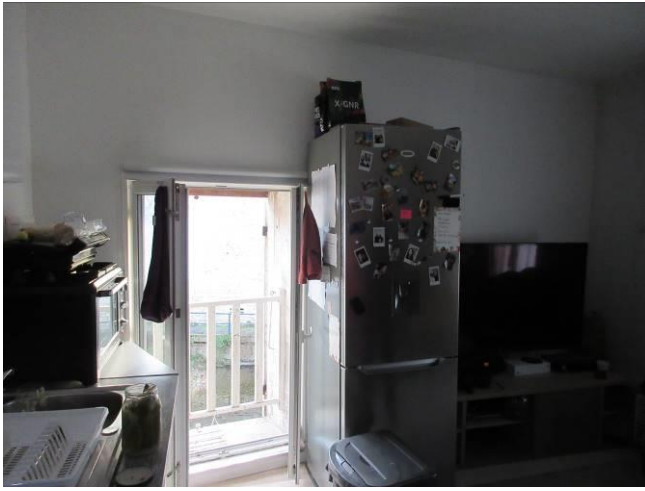
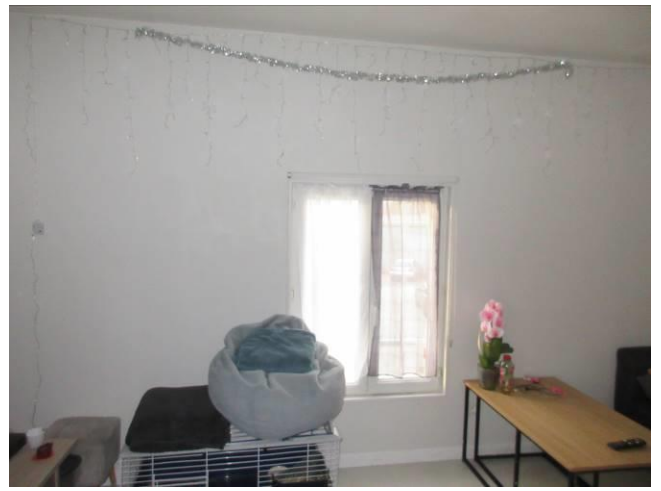
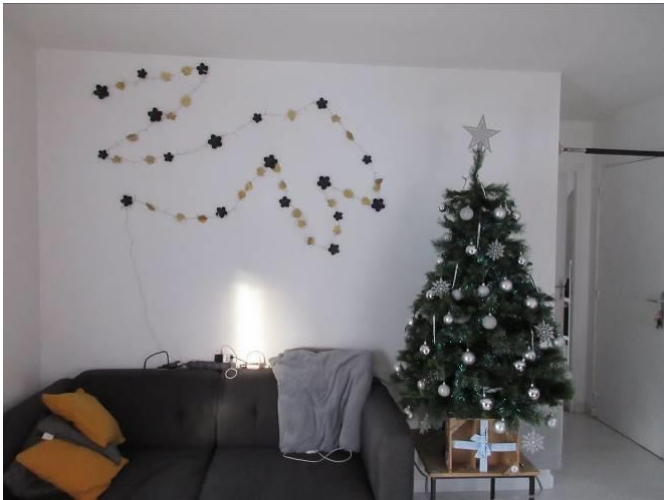
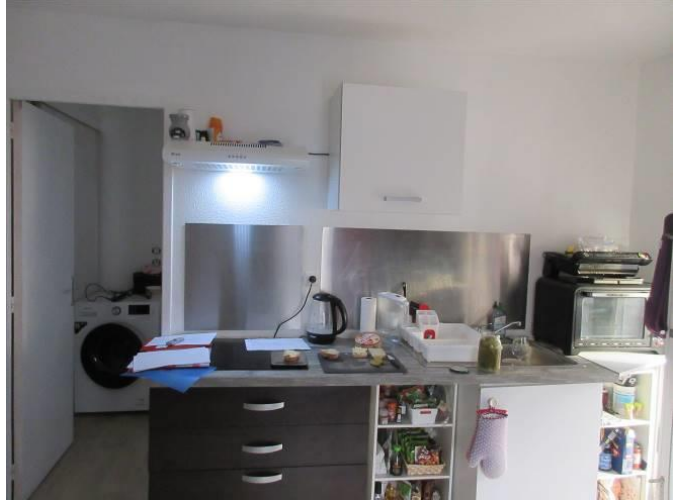
### **ENTREE / SEJOUR / CUISINE**

Sol : Un parquet à pose flottante stratifié imitation bois grisé, à l'état d'usure normale. En périphérie des lames, cela relève un peu.

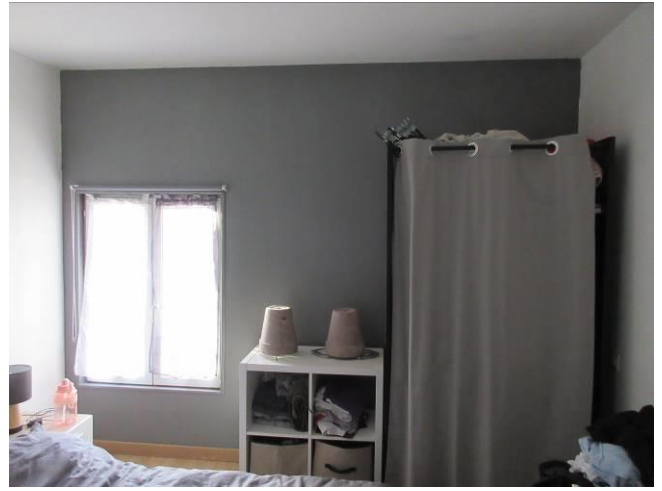
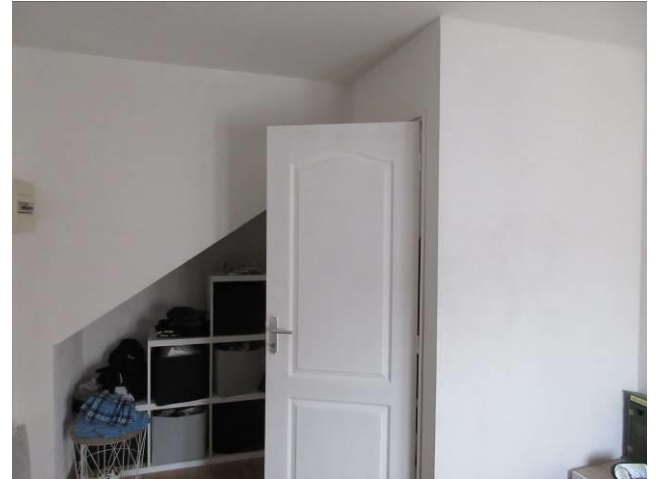
**CHAMBRE**

Sol : Un parquet de type pose flottante imitation bois clair. Certaines lames sont désolidarisées.

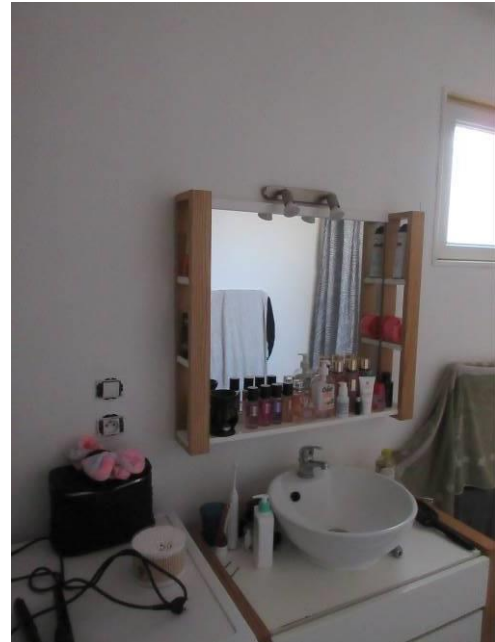
**SALLE D'EAU**

Plafond : Une peinture blanche en bon état. Toutefois, vers l'angle au fond à gauche, il y a des champignons de moisissure.

Sur le côté droit, un espace douche ; ce sont des montants doublés en totalité de faïence rectangulaire gris-vert, en bon état. Les joints sont en bon état. Un peu de moisissure en partie basse.
