HUIS JUSTITIA BORDEAUX

L'AN DEUX MILLE VINGT-DEUX ET LE TREIZE DÉCEMBRE.
(13.12.2022 – 15 h)

CERTIFIONS NOUS ÊTRE TRANSPORTÉ CE JOUR 1 La Grande Rue, Le Terrier des Poirasses à SAUGON 33920, où en présence de Monsieur [REDACTED] de Monsieur LOZES, Serrurier, et de deux représentants de la Gendarmerie de SAINT SAVIN, nous avons procédé aux opérations suivantes :

DESCRIPTIF DE L'IMMEUBLE (bâti sur parcelle ZL n°240)

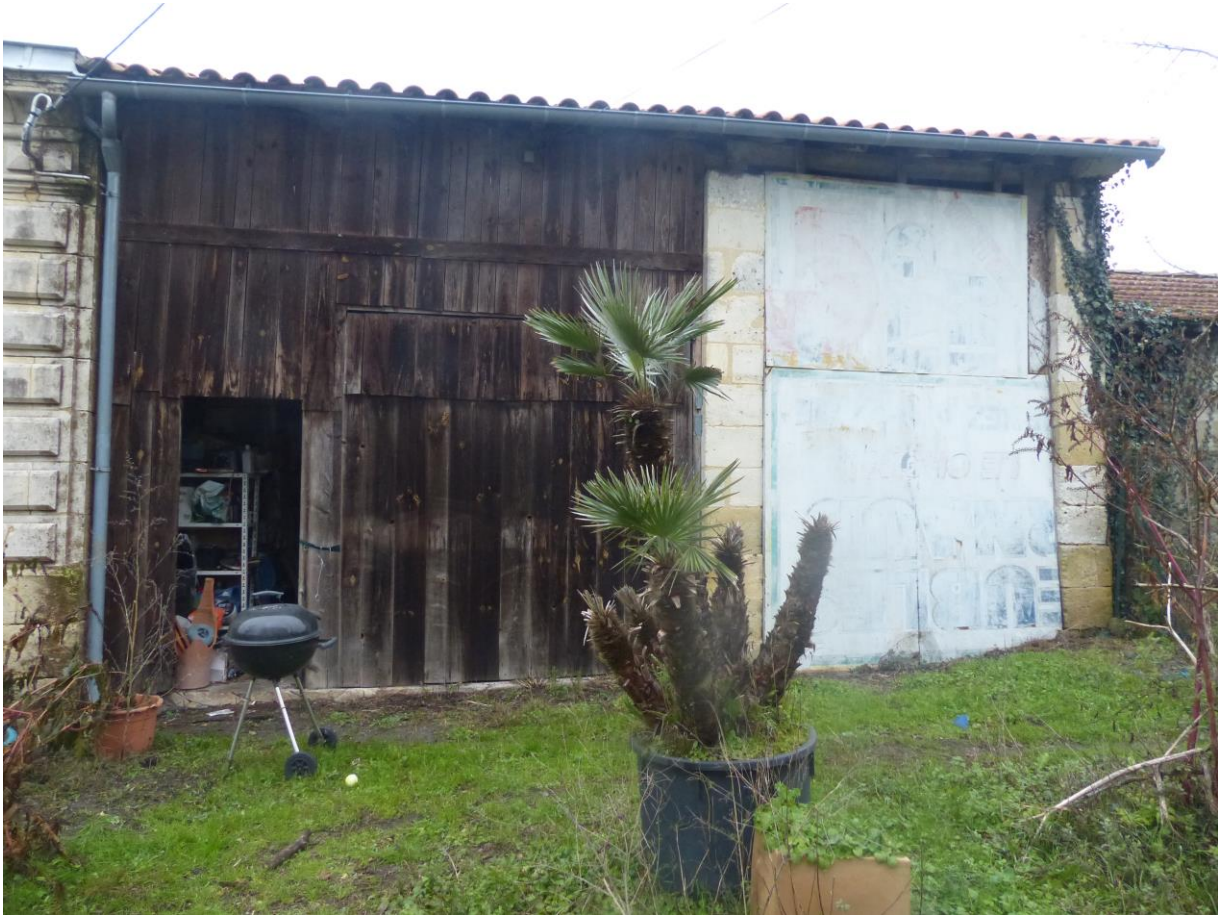
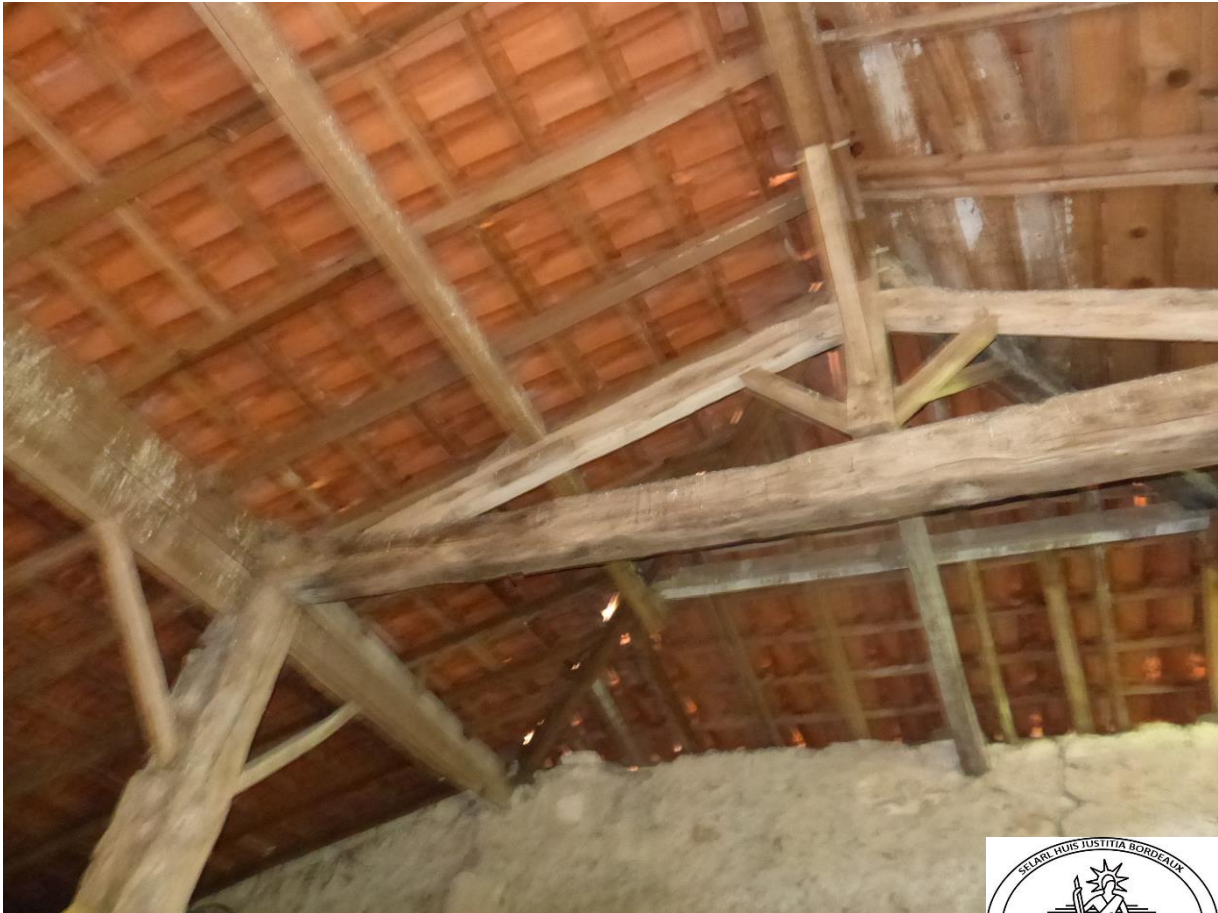
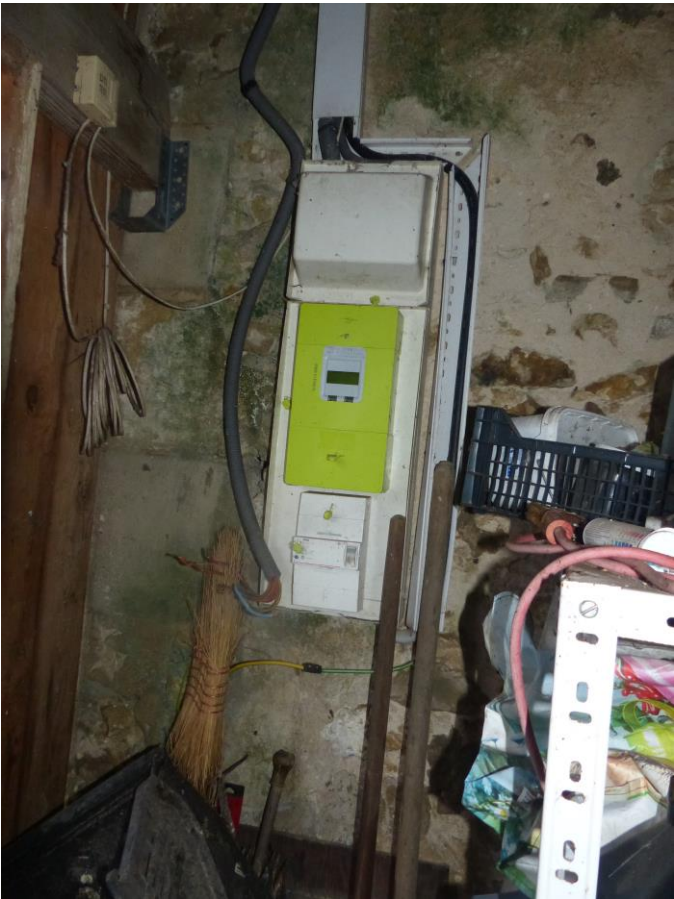
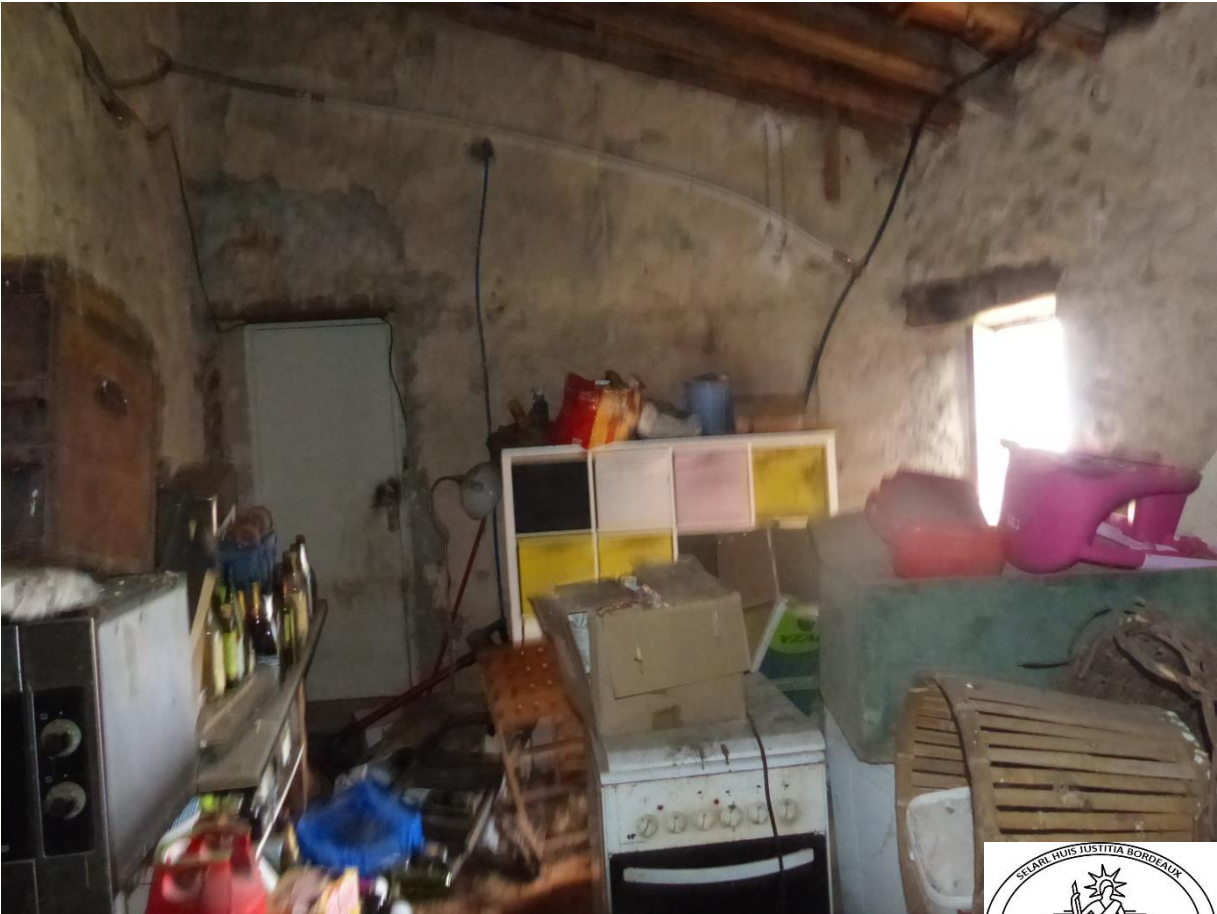
Garage (en façade droite)

Présence d'un garage sur l'aile droite, avec porte bois ancienne.

La dalle en béton est brute.

Les murs sont en pierres.

La toiture composée de tuiles est apparente sur poutres.

Présence du compteur LINKY et d'un disjoncteur.

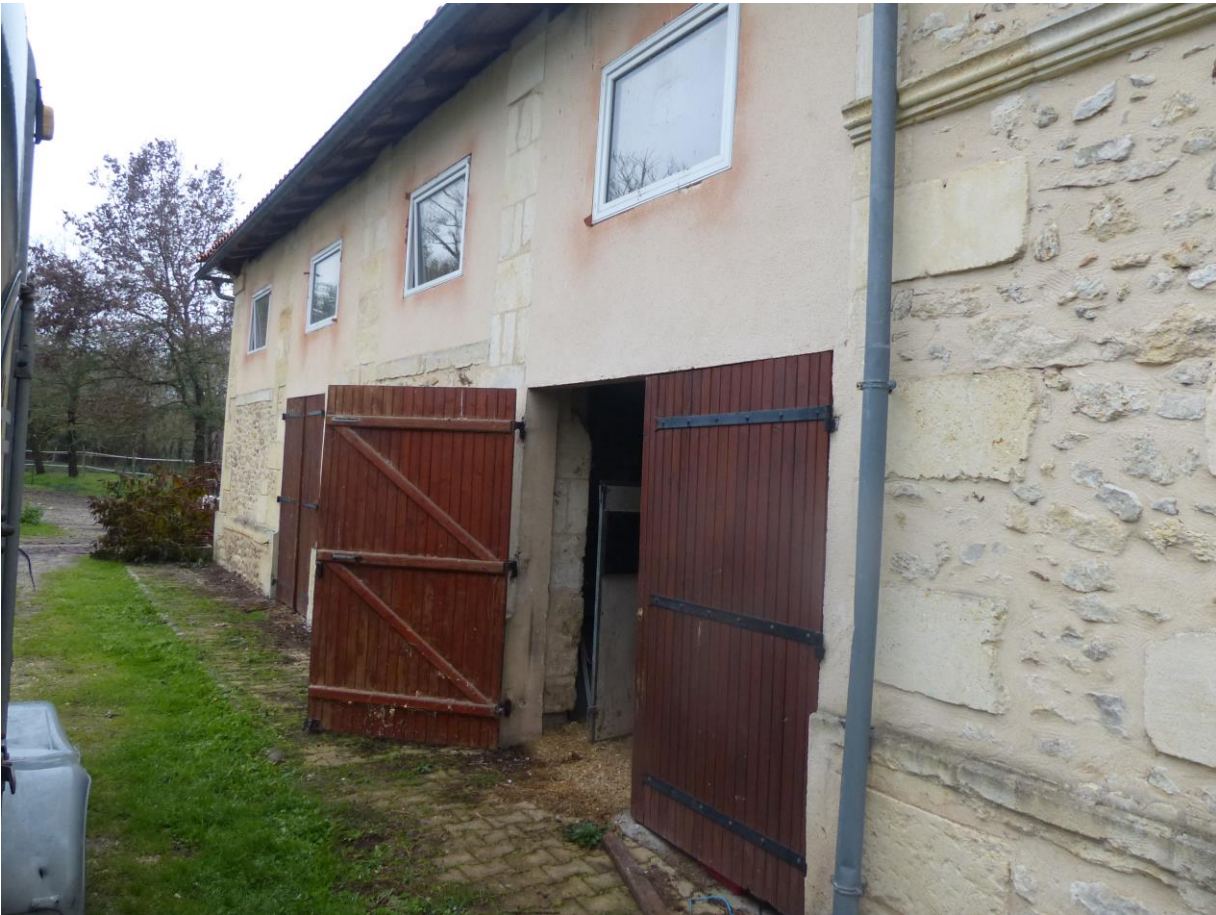
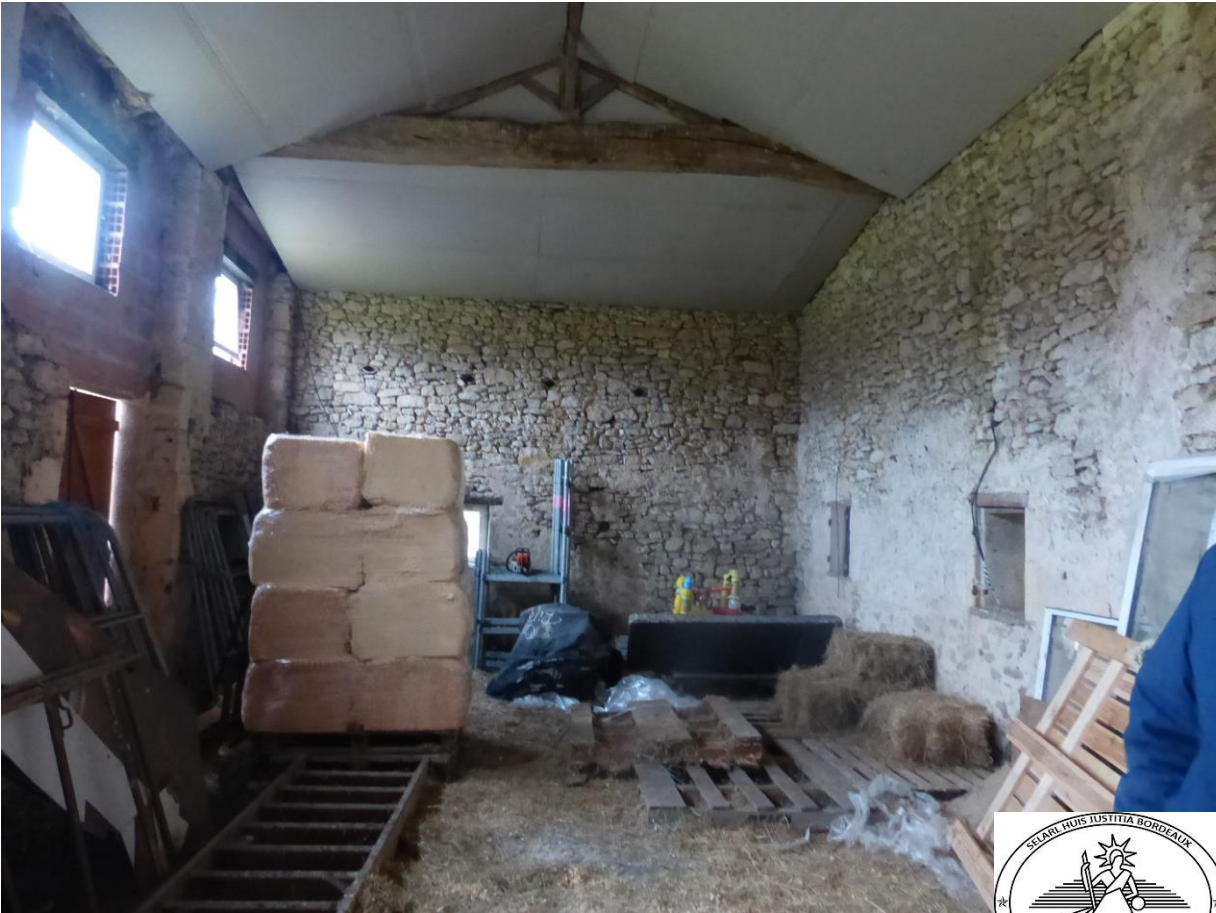
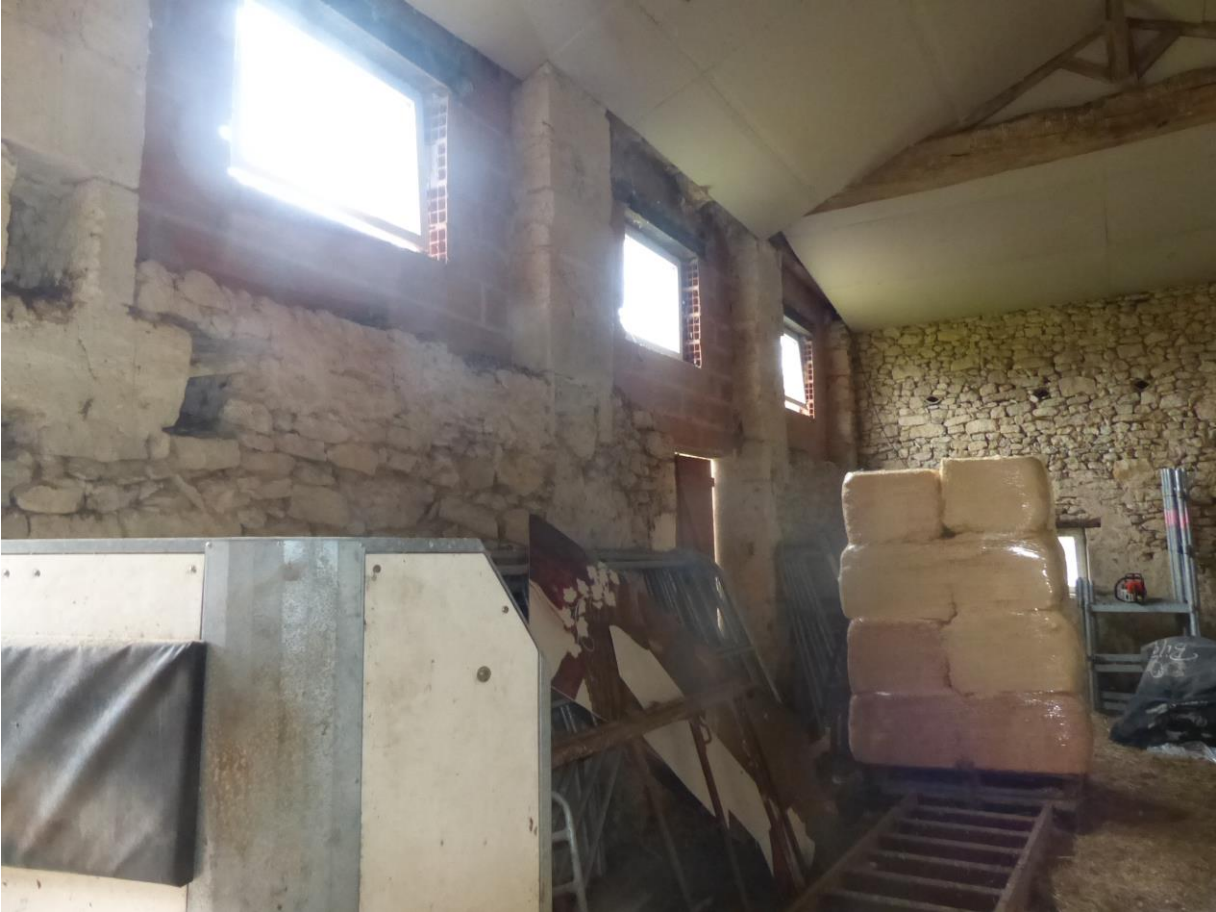
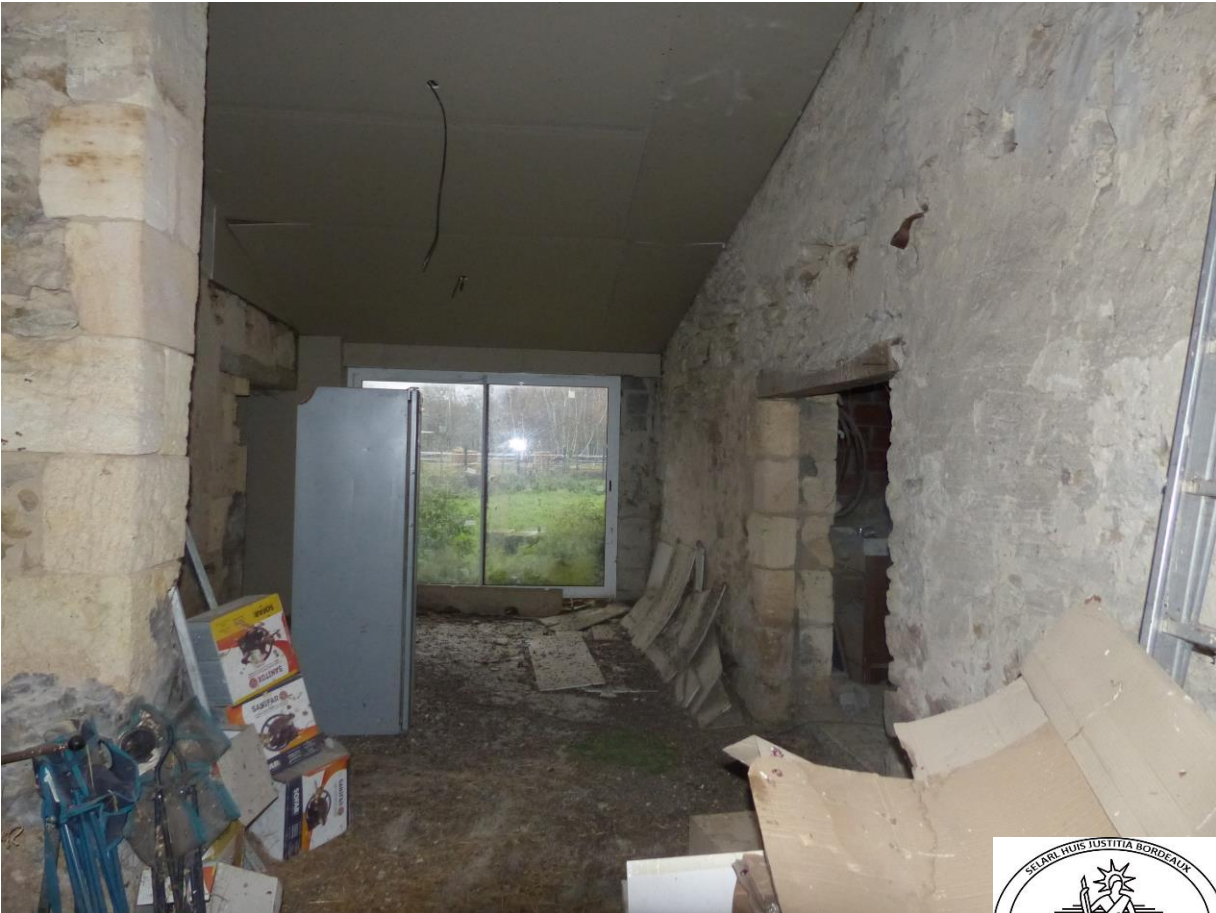
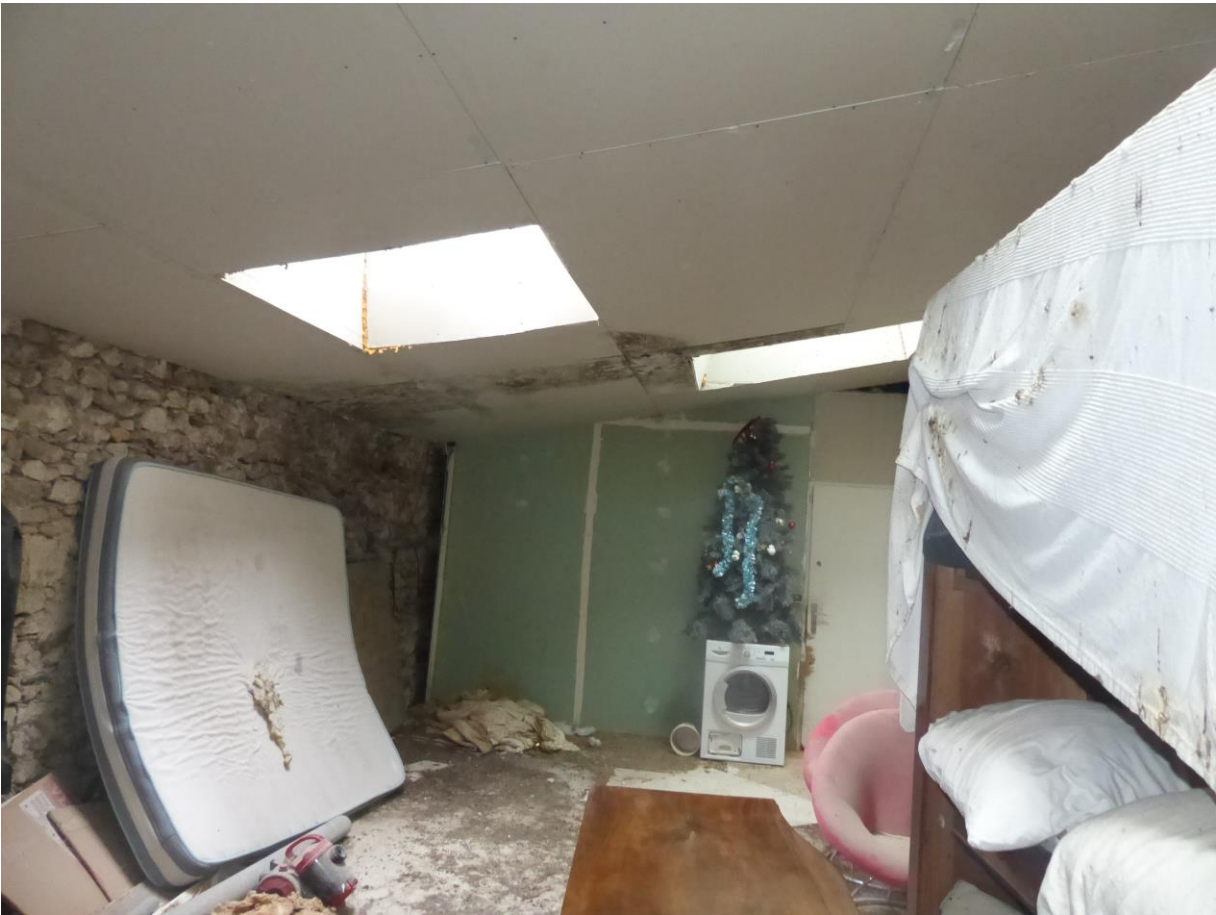
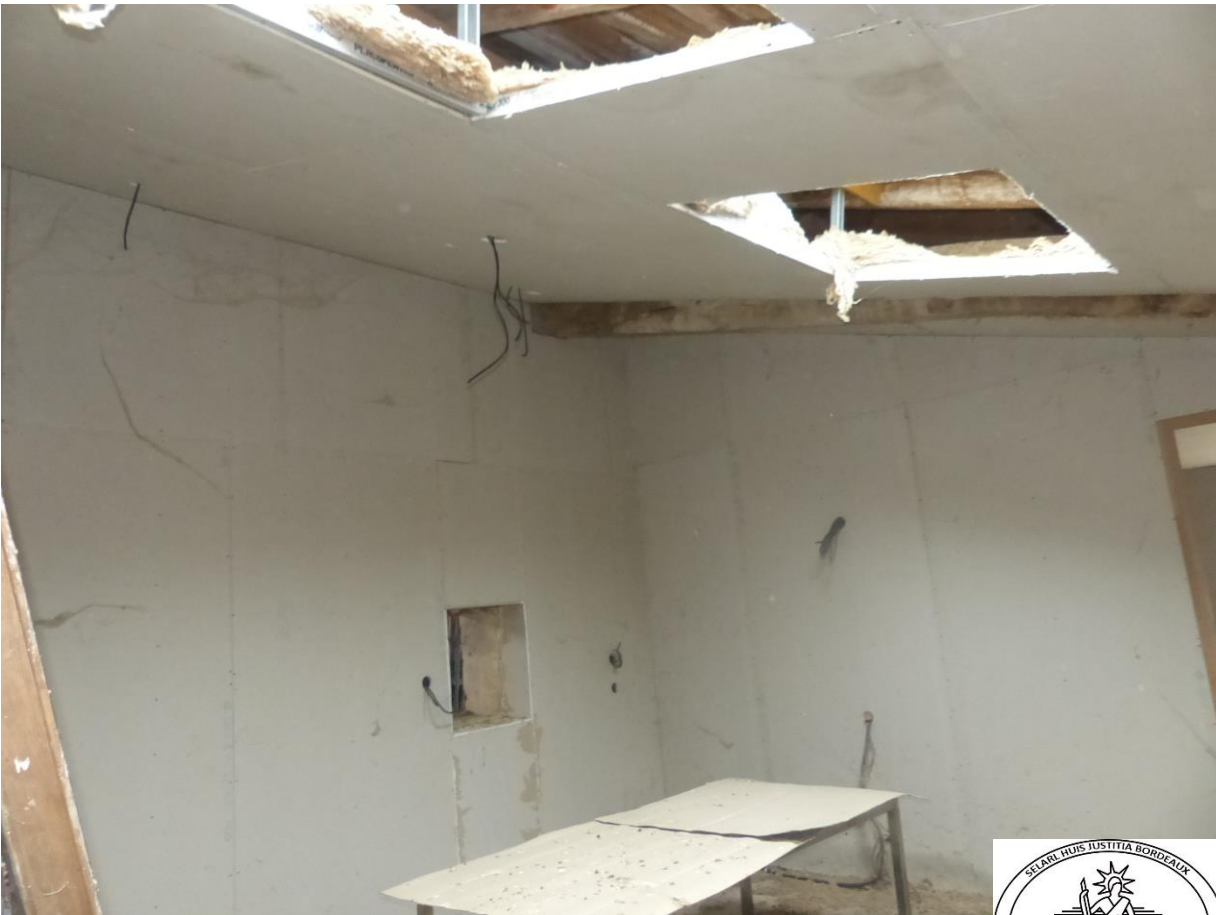
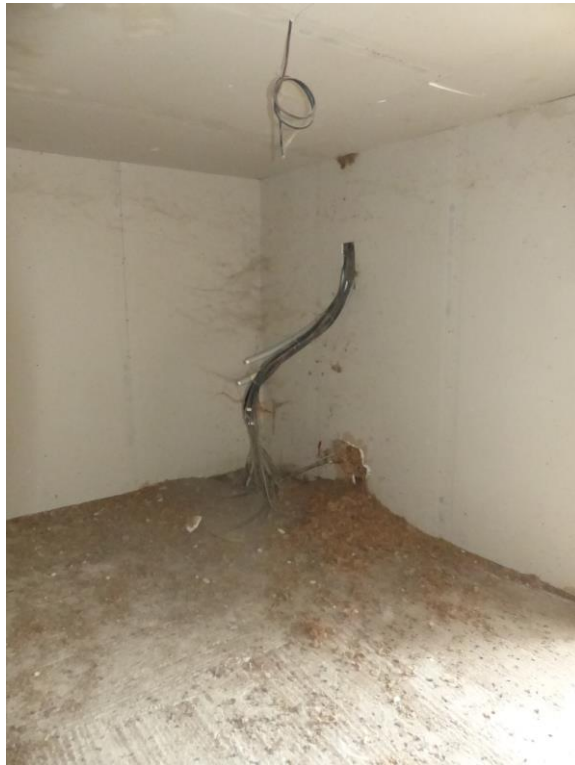
Ancienne Grange (en façade gauche)

Sur l'aile gauche, nous constatons la présence d'une ancienne grange (en cours de travaux de réhabilitation).

Le sol est en béton brut.

Les murs sont en moellons de pierres apparents.

Le plafond est doublé, avec des poutres apparentes.

Nous constatons la présence d'une pièce en cours de travaux avec béton brut au niveau du sol.

Les murs sont doublés, en simple placoplâtre, avec deux petites ouvertures sans fenestron.

Le plafond est doublé. Au plafond, nous constatons la présence de laine de verre isolante. Présence d'un Velux.

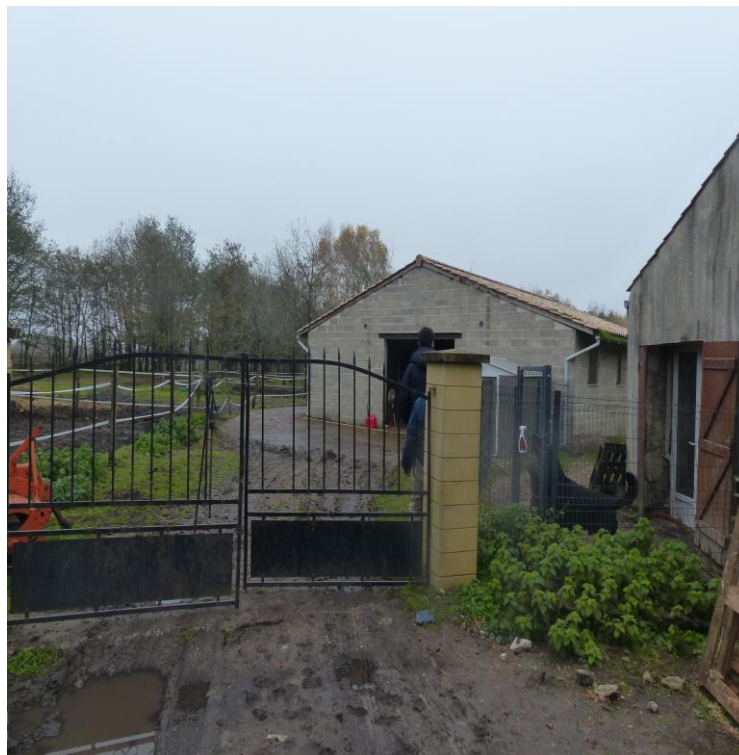
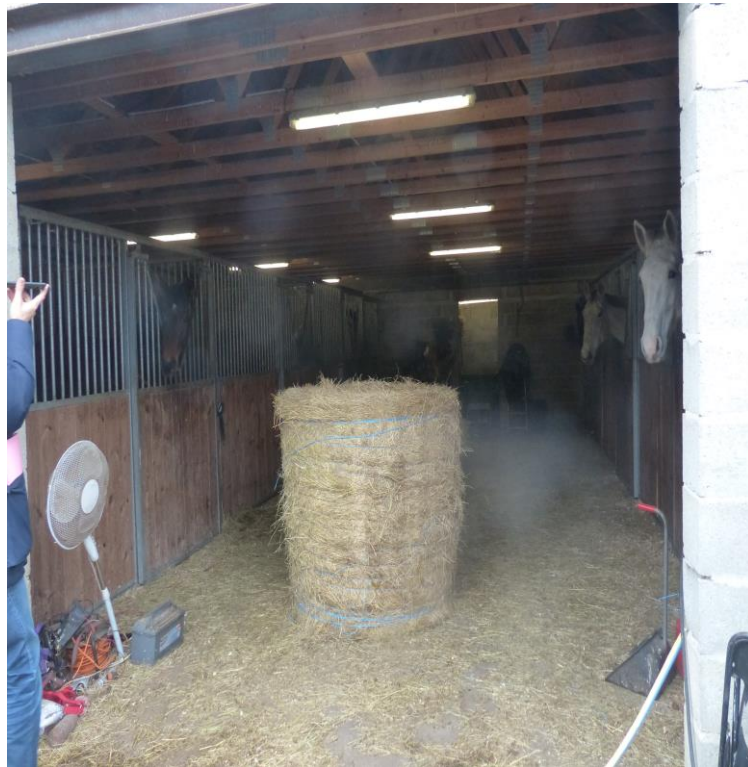
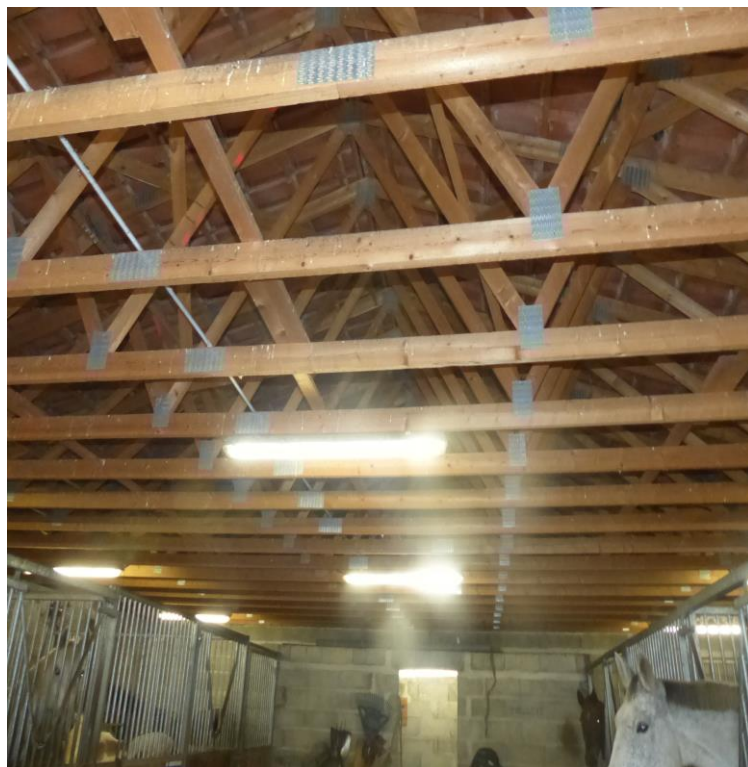
LES ECURIES

Il s'agit d'un bâtiment construit en dur, en parpaings brut et toiture à double pente en tuiles mécaniques.

Le sol en béton reçoit huit boxes à chevaux.

Eclairage par blocs néons.

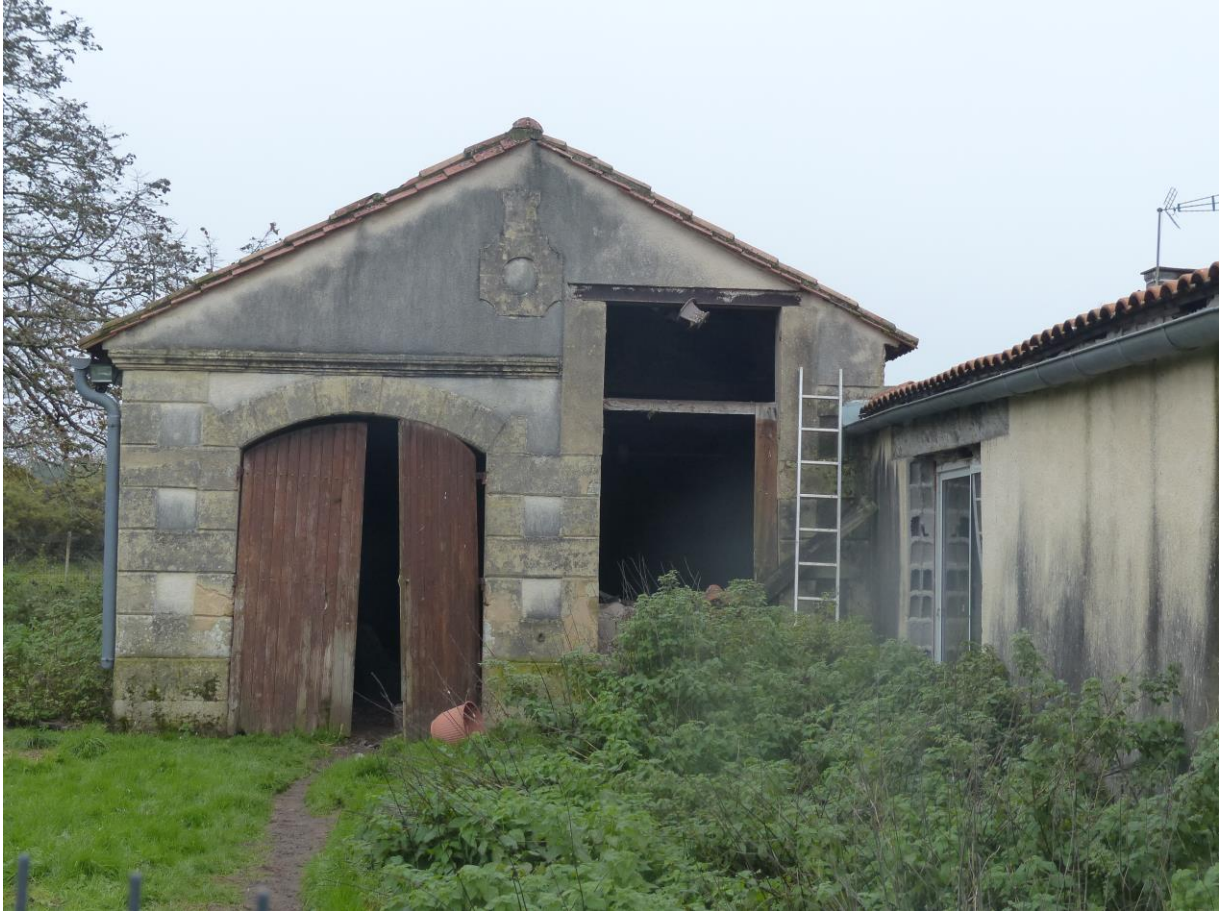
DEPENDANCE

A l'arrière de l'immeuble principal, présence d'un petit bâtiment en pierres avec toiture à deux pentes équipée de tuiles mécaniques.

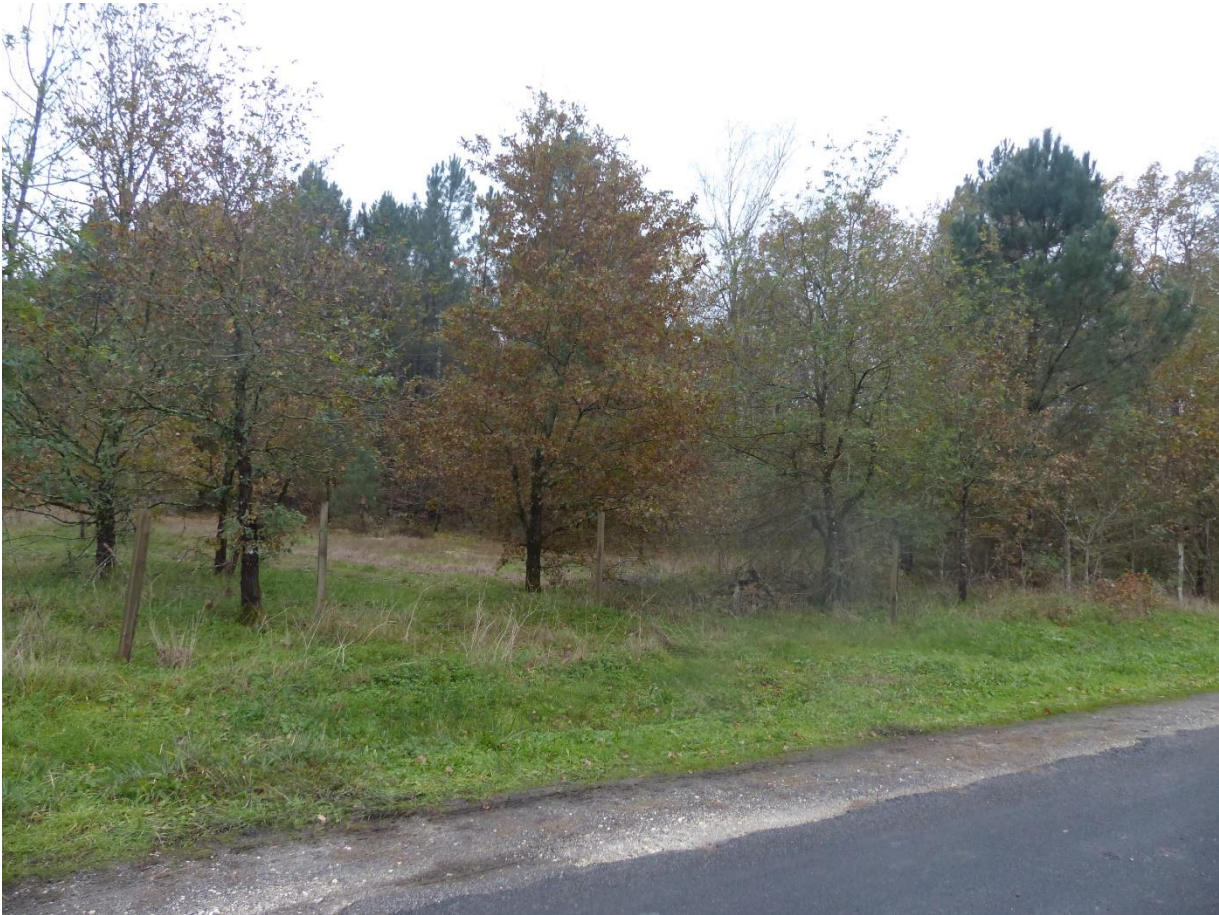
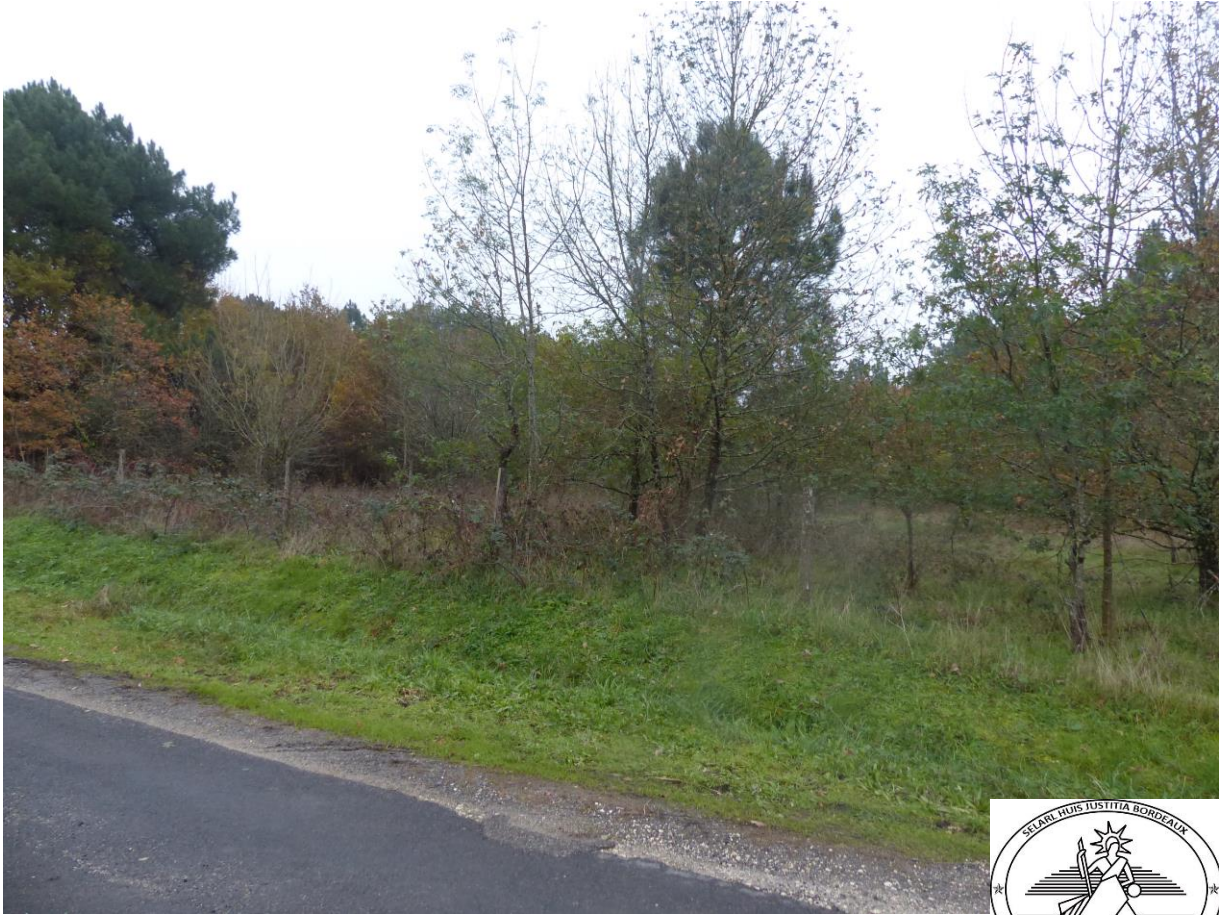
Parcelle ZL n° 76

- Il s'agit d'une pièce de bois et friches, non entièrement clôturée, située en bordure de route (face à l'immeuble bâti).
