**PROCES VERBAL
DE DESCRIPTION**

COMMUNE DE SAINT GEORGES DE DIDONNE (17110), 30 rue du Maréchal Leclerc, section BE numéro 123,

30 rue du Maréchal Leclerc

17110 SAINT GEORGES DE DIDONNE

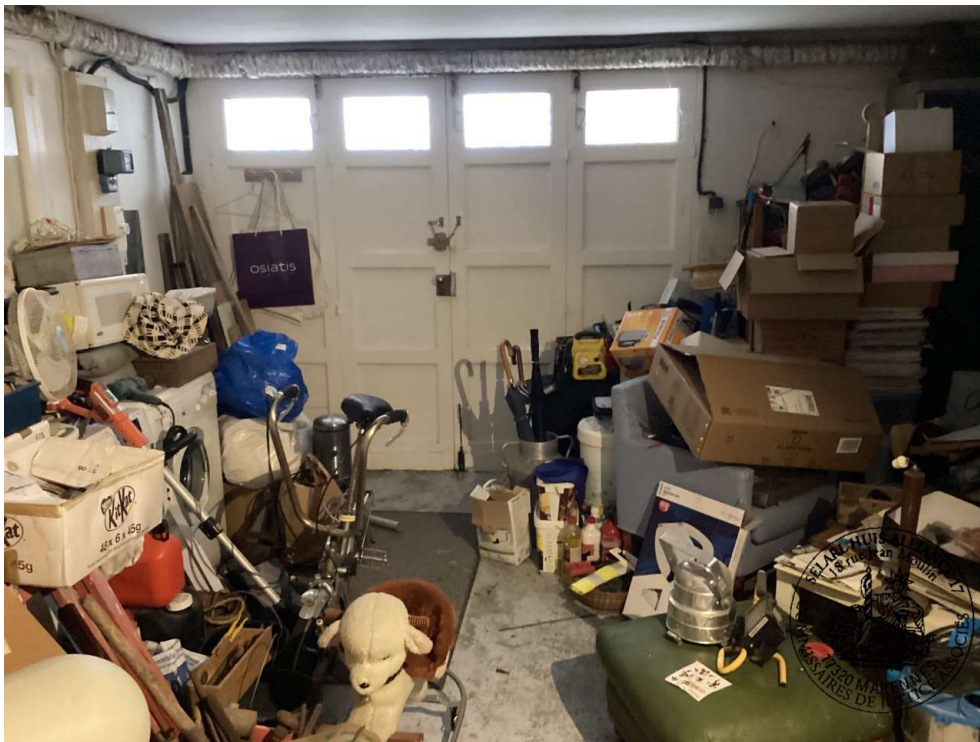
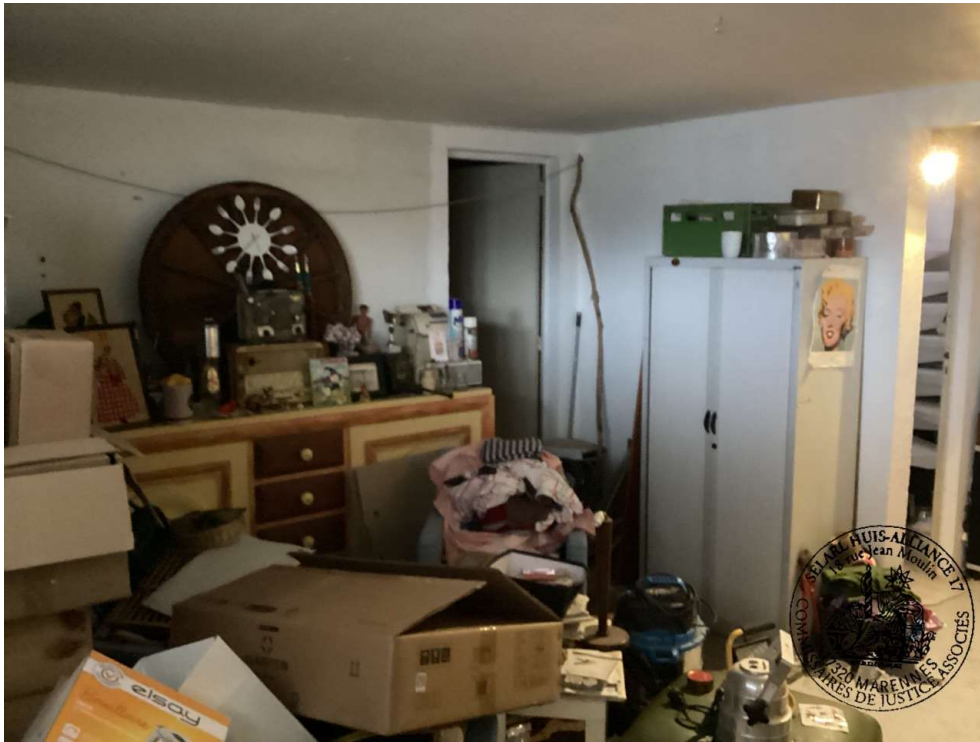
1/ GARAGE :

Une porte de garage en bois type accordéon, 4 carreaux opaques, état correct.

Sol béton peint en gris, peinture usagée.

Murs peints en blanc, présence de trous de chevilles.

Plafond peint en blanc, quelques taches, quelques trous de chevilles et des pitons.

Deux fenêtres en bois de deux vantaux d'un carreau, état correct, avec volets bois extérieurs en état d'usage.

Équipement électrique : un compteur électrique ancien, un disjoncteur, une arrivée au plafond.

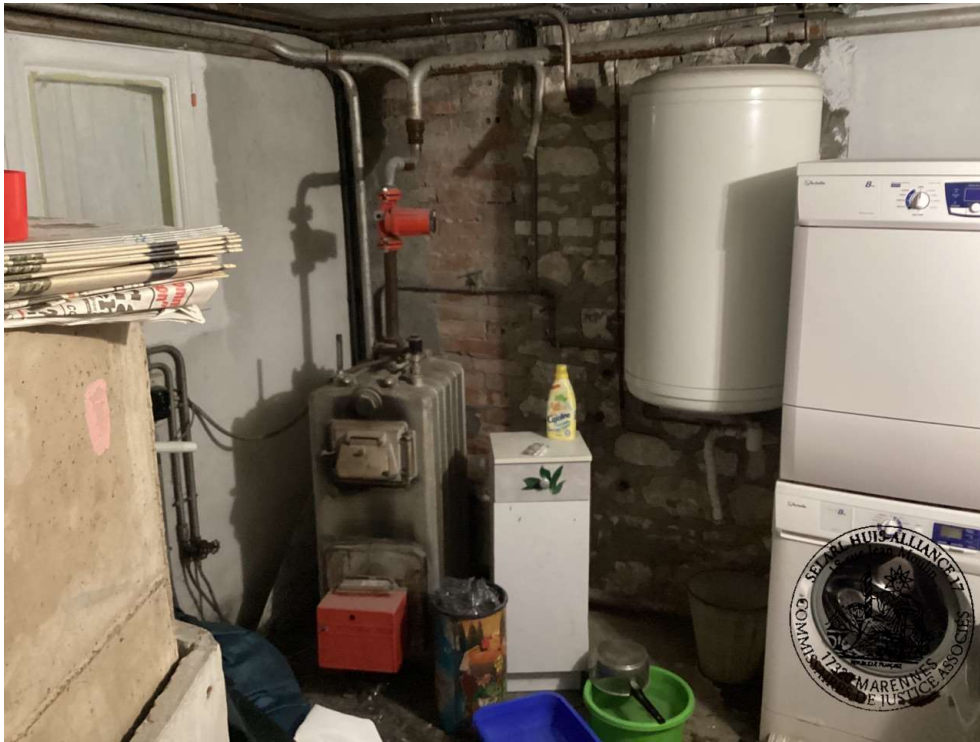
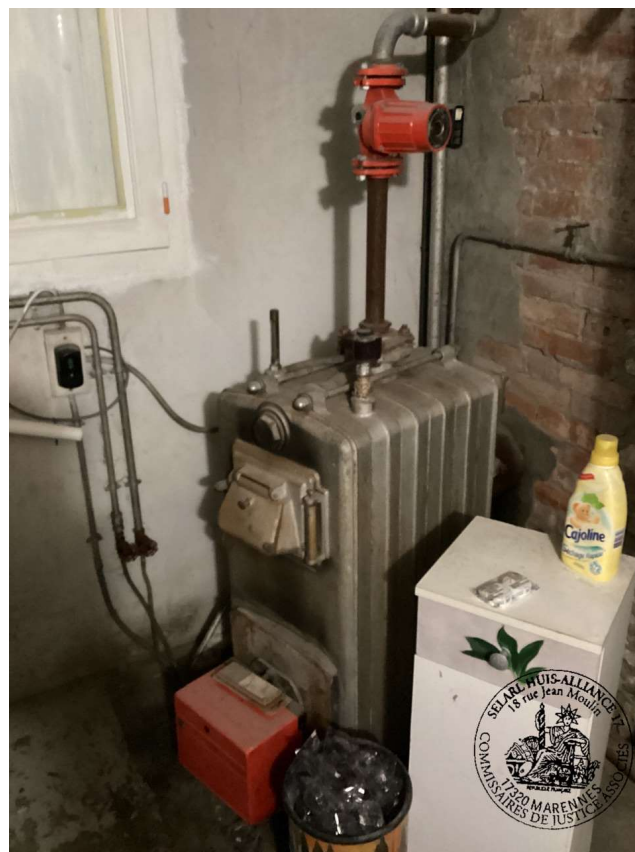
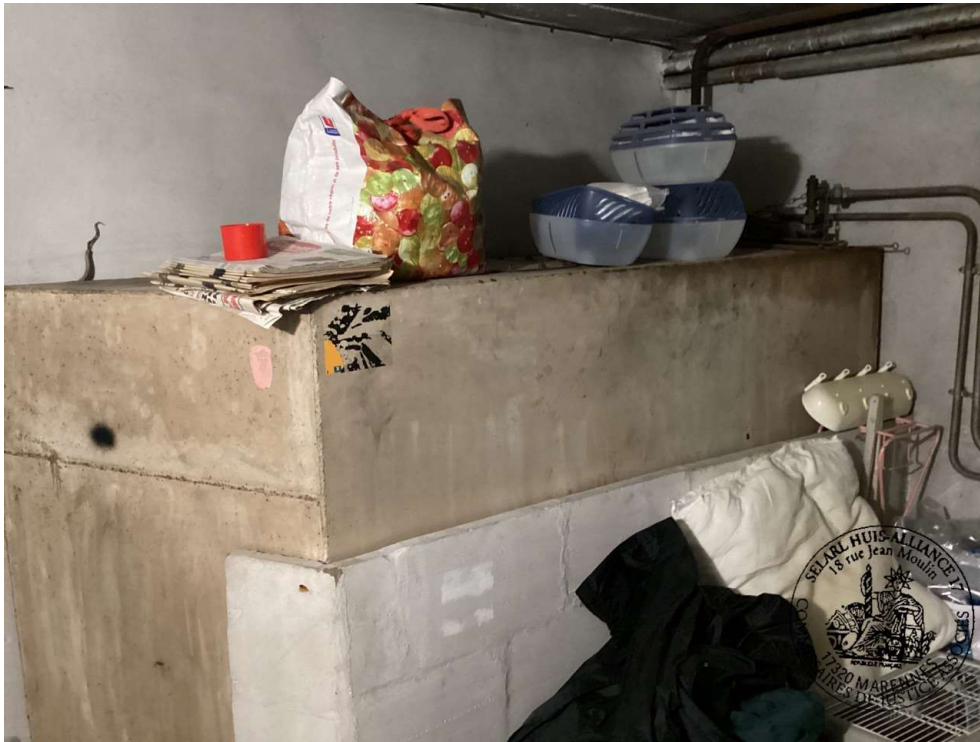
2/ CHAUFFERIE :

Une porte isoplane avec une chatière découpée dans le bas, état d'usage.

Sol béton brut, avec des taches et des auréoles diverses.

Murs avec un enduit en béton, un mur est peint en blanc, un mur présente des pierres et des briques apparentes.

Plafond hourdis béton brut.

Une fenêtre en bois de deux vantaux d'un carreau, en état d'usage, avec une ventilation intégrée, volets bois extérieurs en état d'usage.

Un cumulus fixé au mur.

Une chaudière d'aspect ancien, et une cuve à mazout.

Équipement électrique : un interrupteur ancien, une applique murale.

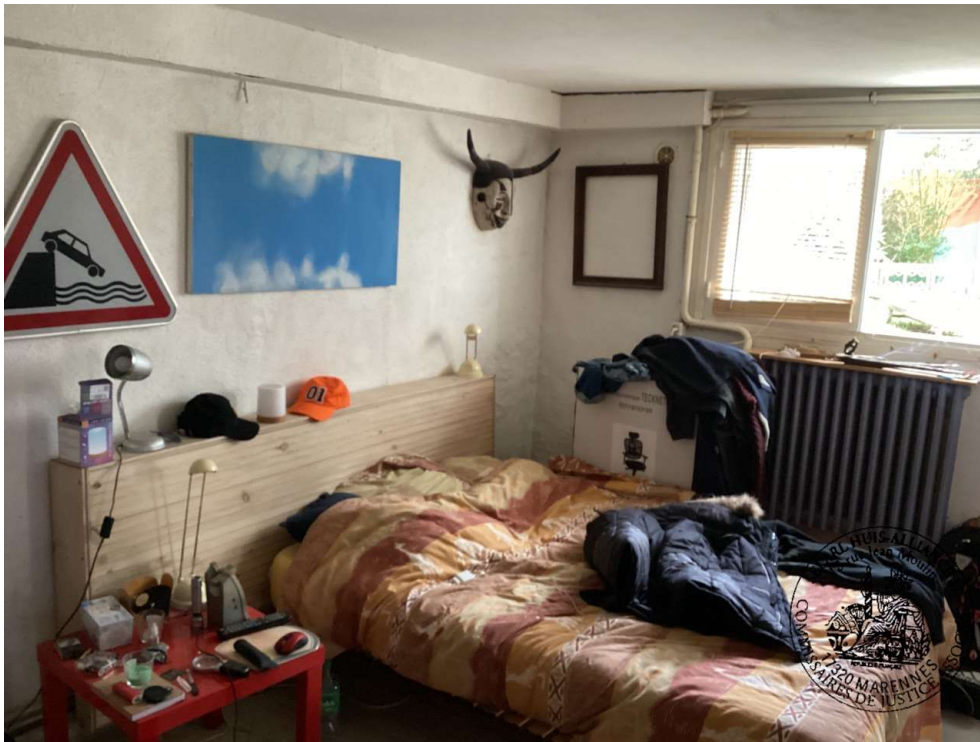
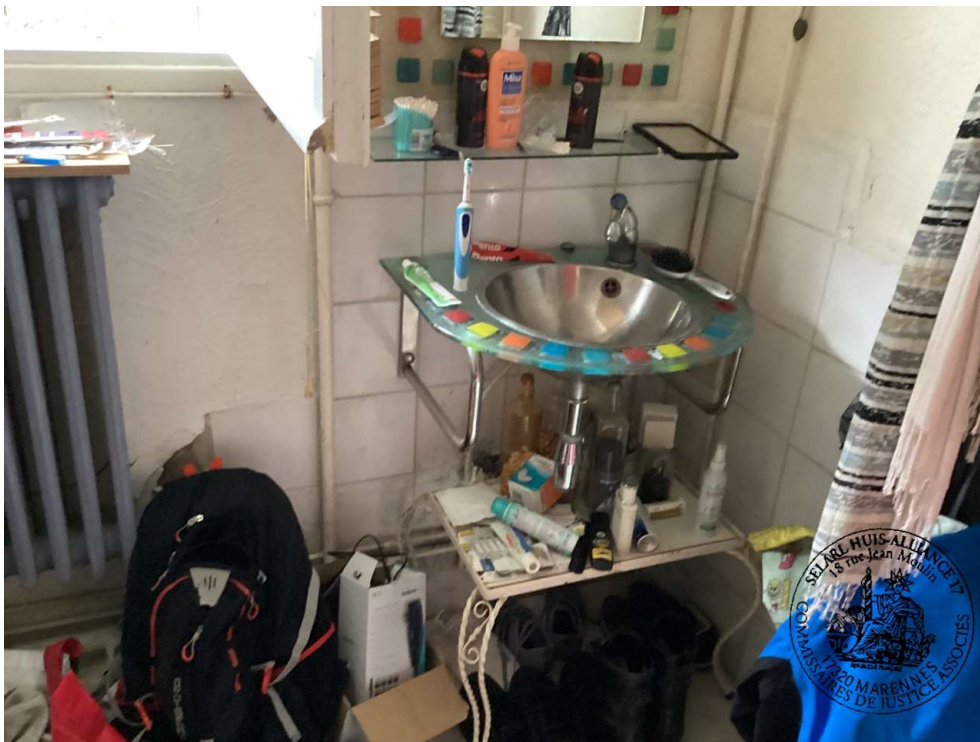
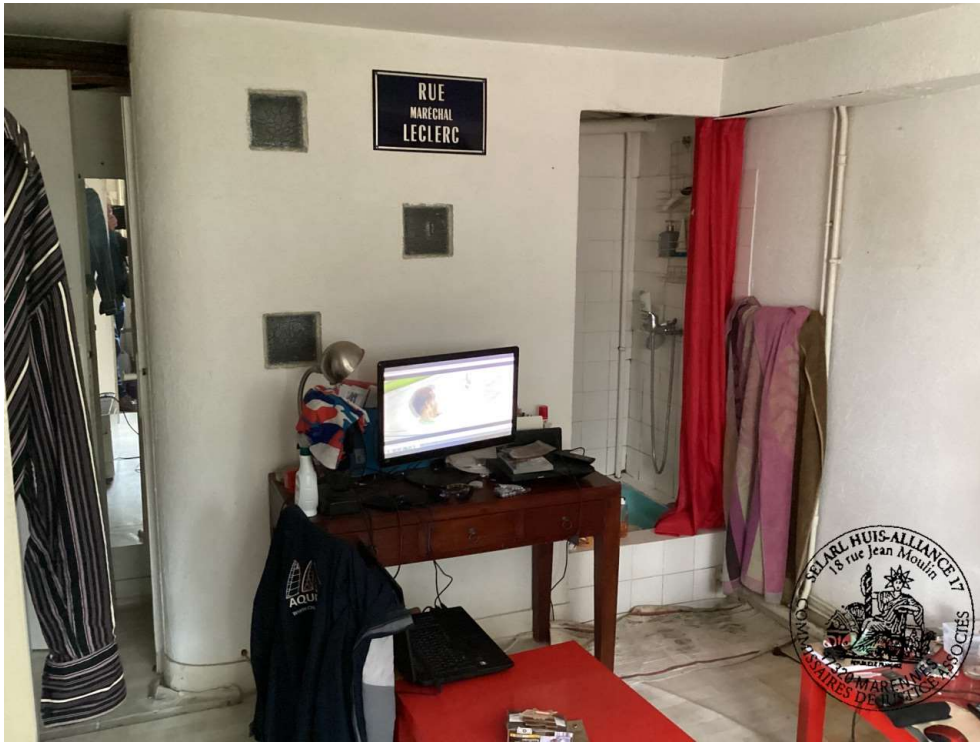
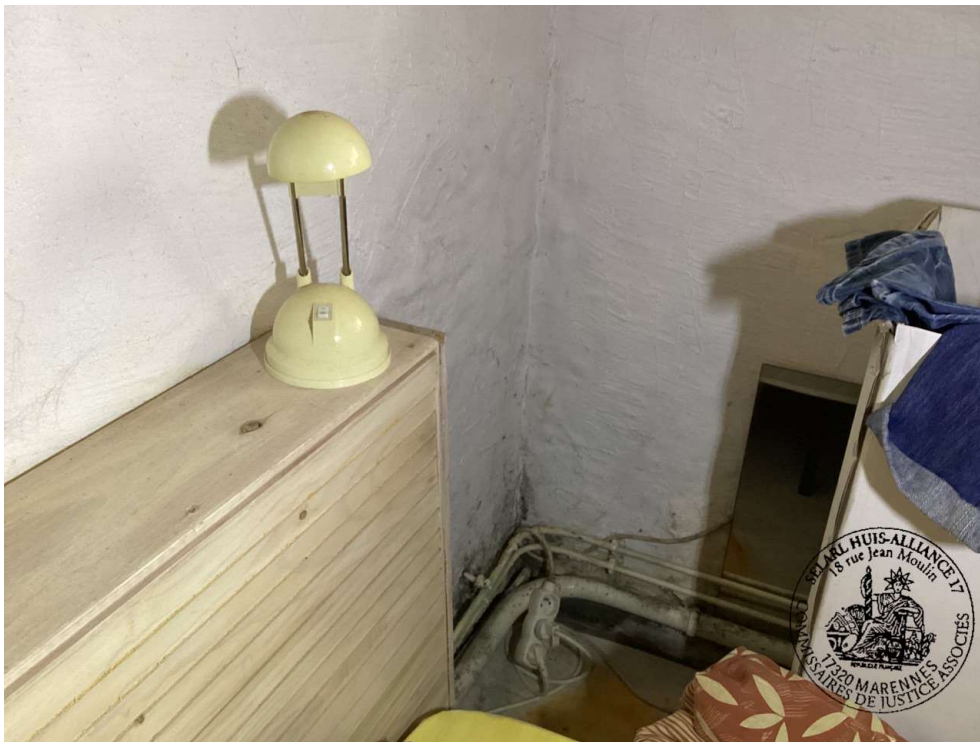
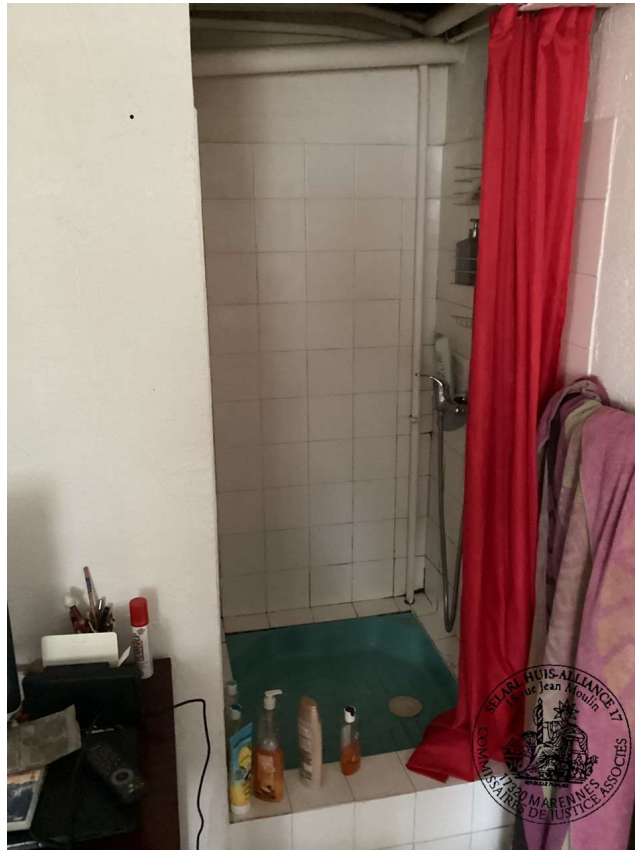
3/ CHAMBRE :

Une porte isoplane peinte en blanc, avec une targette, poignée et serrure sans clé, quelques taches.

Sol : linoléum sur béton, très usagé et déchiré par endroits.

Plinthes en bois peintes en blanc, usagées et poussiéreuses.

Murs : enduit blanc, avec quelques taches et auréoles, présence de dégradations liées à l'humidité dans l'angle en bas à gauche de la fenêtre.

Équipement électrique : présence de gaines qui courent sur les murs, quelques spots, et des prise électrique.

Un coin aménagé en douche, bac à douche bleu, parois carrelées blanches, joints usagés, le haut des murs et le plafond sont peints en blanc, la peinture est dégradée et s'écaille.

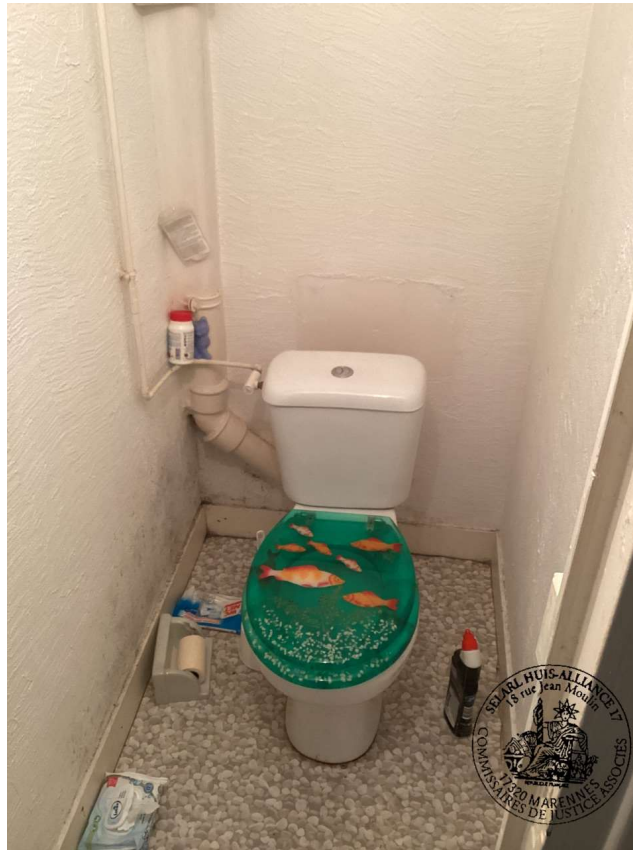
4/ WC :

Une porte isoplane peinte en blanc, recouverte côté extérieur par une plaque d'aggloméré perforé, état correct.

Au sol, un linoléum usagé, mal découpé.

Plinthes en bois peintes en blanc, avec des moisissures.

Les murs sont peints en blanc, avec des moisissures dans le bas, trois pavés de verre.

Plafond peint en blanc, grisé, les tuyaux sont apparents.

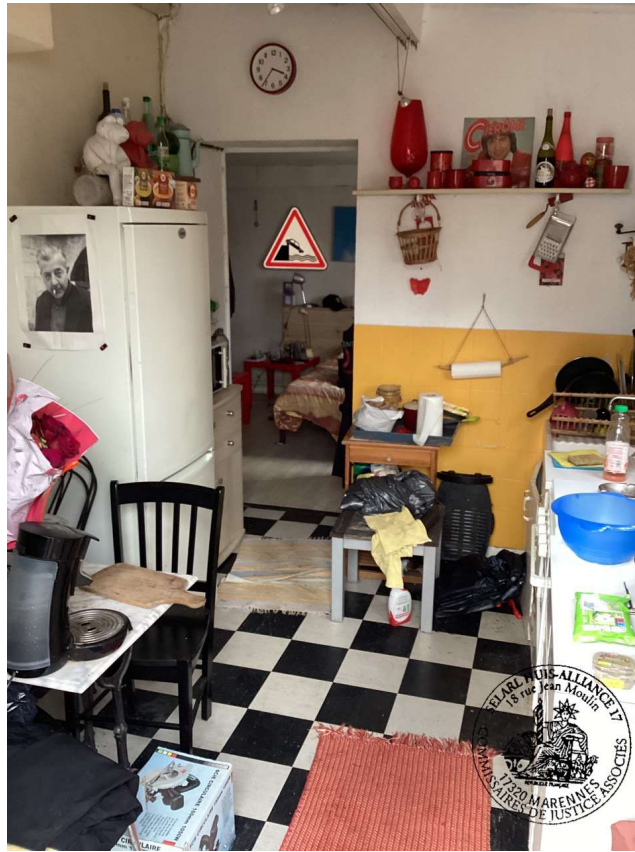
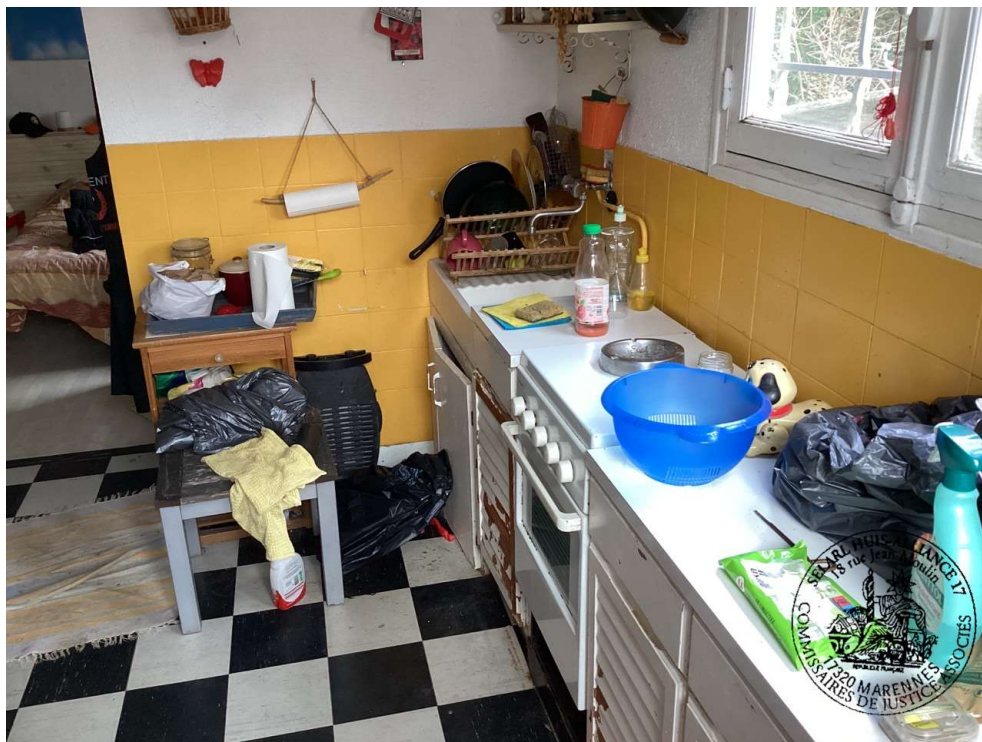
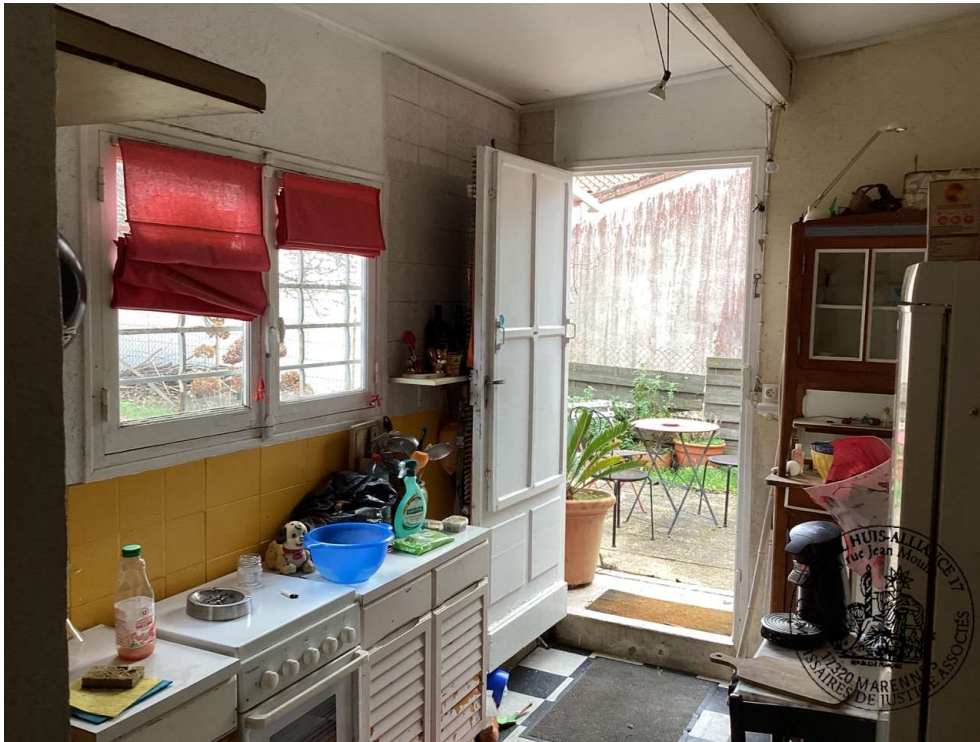
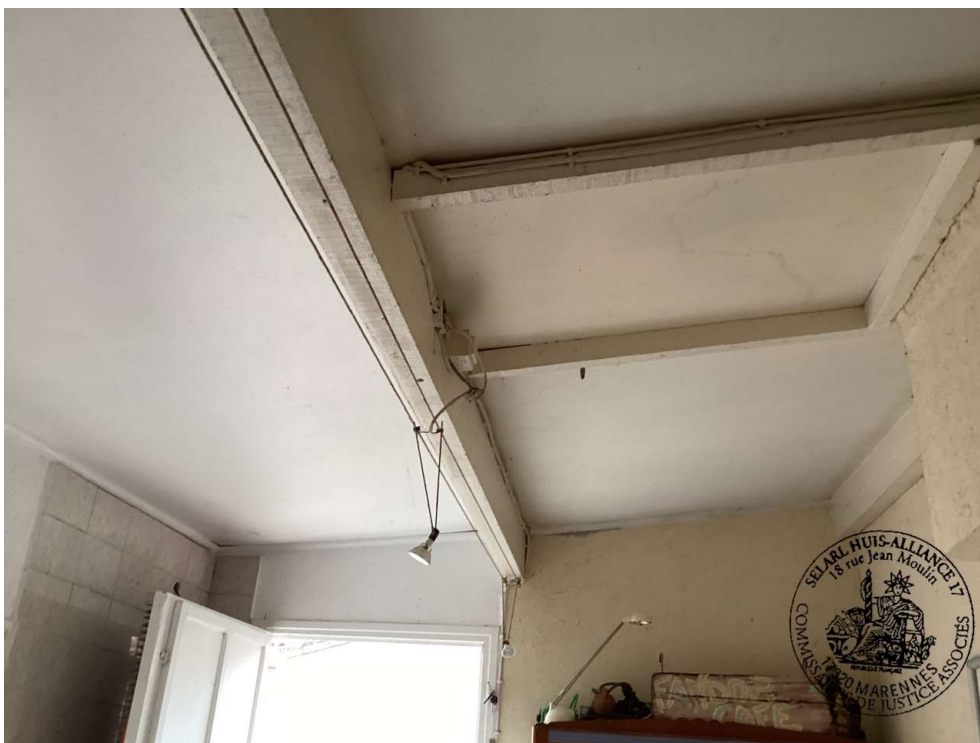
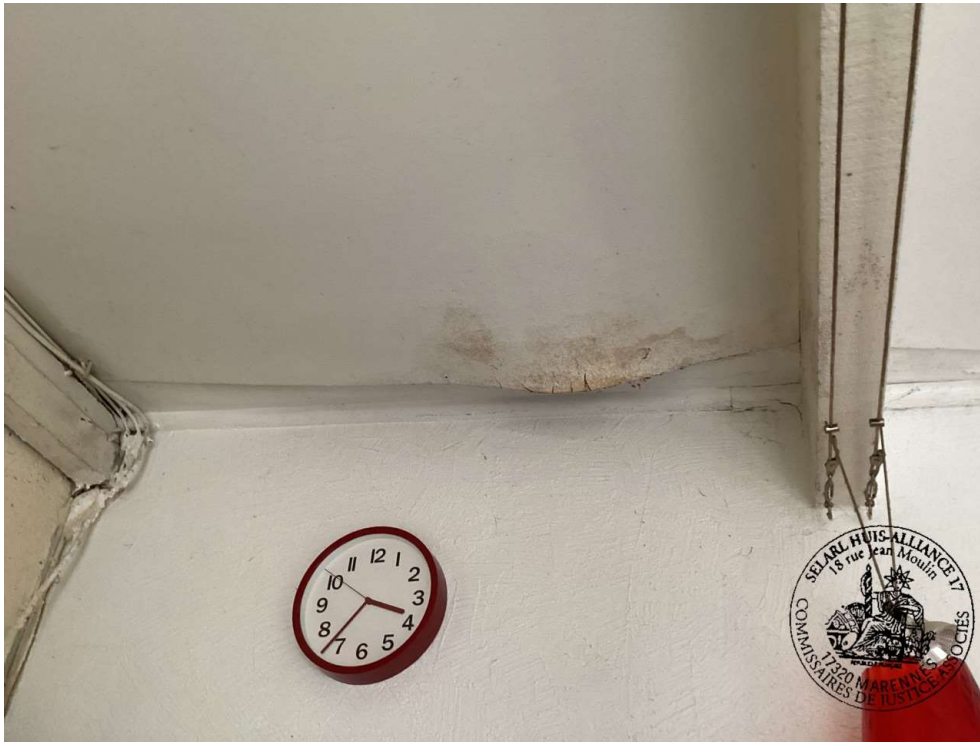
5/ CUISINE :

Au sol, dalles de linoléum à damier blanc et noir, état d'usage.

Plinthes en bois peintes en blanc et bleu, usagées.

Murs : côté cuisine le bain est carrelé et peint en jaune, en état d'usage. Le reste est en blanc et beige, état d'usage.

Plafond : poutres bois et plaques de contreplaqué, le tout peint en blanc et usagé, avec une dégradation liée à l'humidité.

Une fenêtre en bois de deux vantaux d'un carreau, en état d'usage, avec protections métalliques extérieures rouillées.

Un évier ancien émaillé blanc avec un bac et un égouttoir, fêlé, avec robinetterie ancienne, sur placard deux portes en bois peintes en blanc usagées.

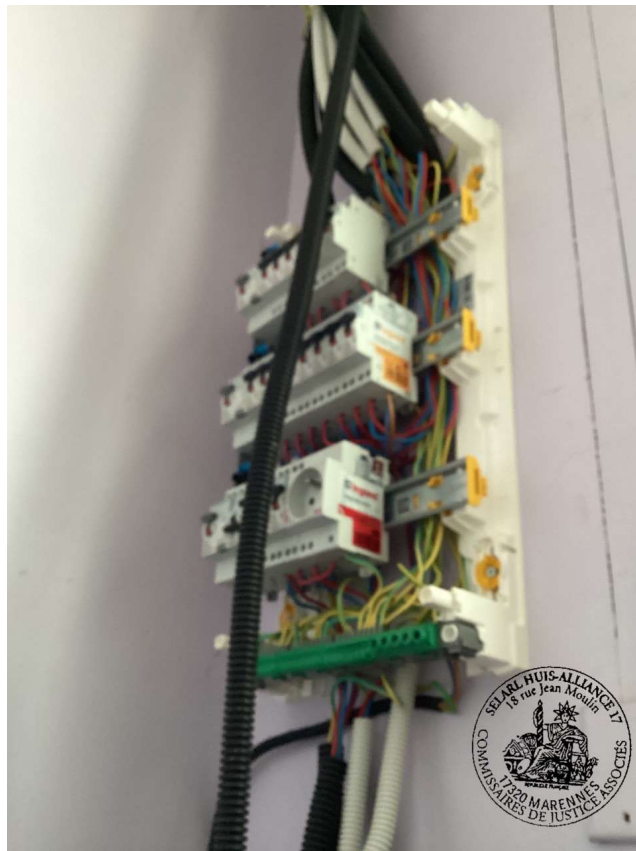
6/ ESCALIER :

On accède à l'étage par un escalier en colimaçon peint en blanc, construction en béton, peinture en état d'usage.

Au sol au rez-de-chaussée un linoléum en état d'usage, les murs sont peints en blanc, en état de visage.

Une fenêtre en bois avec un carreau opaque, en état d'usage.

Équipements électriques : un interrupteur, une arrivée au plafond, un tableau électrique en cours de réalisation, les gaines et les fils sont apparents.

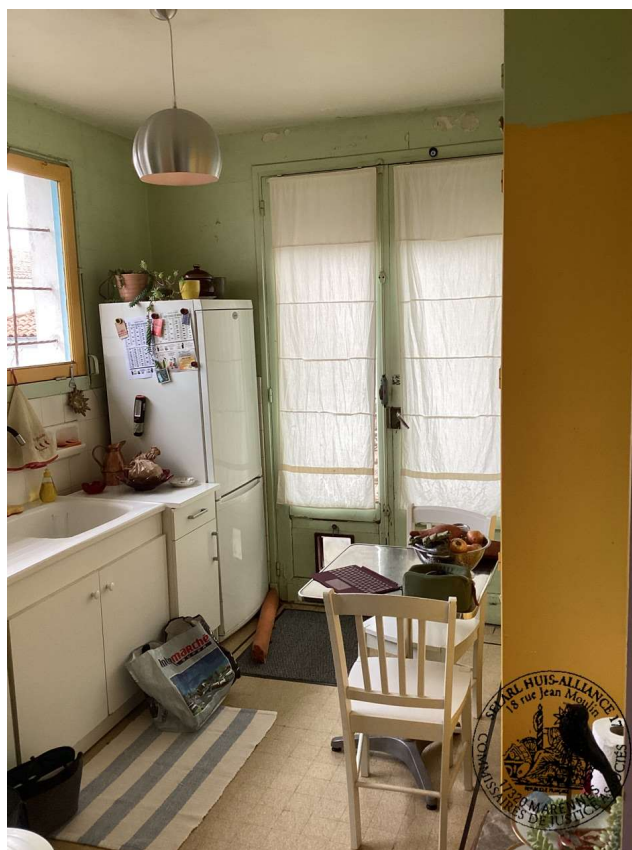
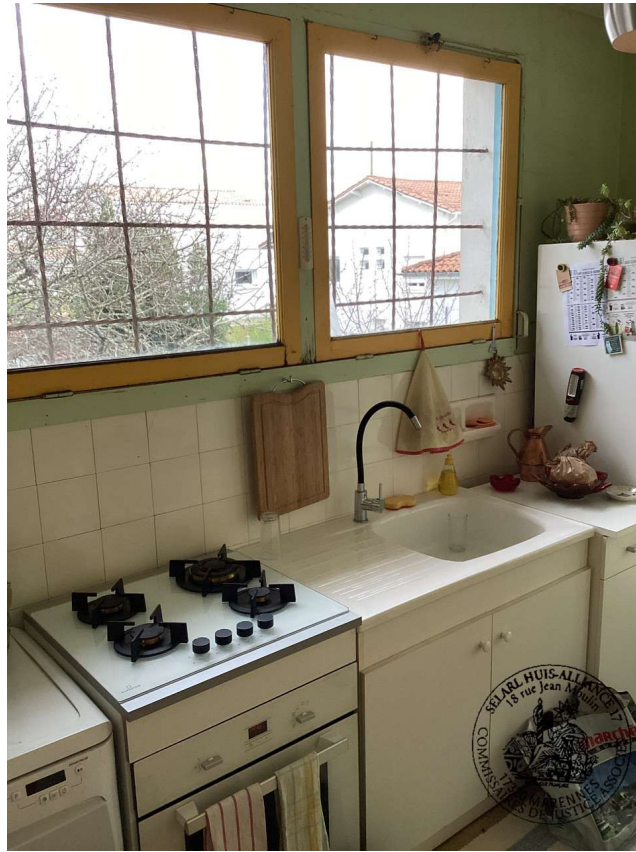
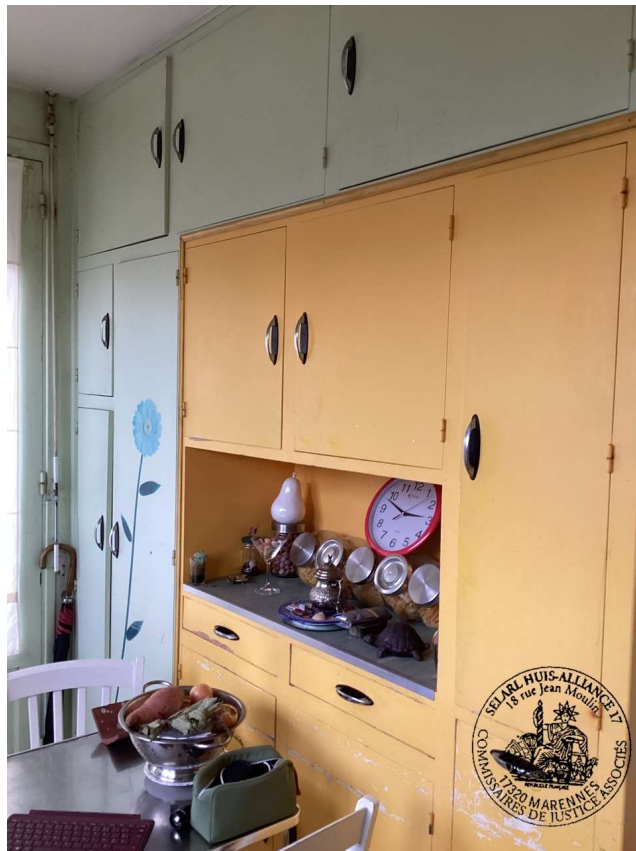
1/ CUISINE :

Une porte en bois donne sur le balcon, deux vantaux d'un carreau, une chatière, en état d'usage avec un volet roulant extérieur en bois.

Sol carrelé ancien et usagé.

Murs peints en vert, la peinture s'écaille, il y a des parties réparées non peintes.

Plafond peint en blanc, quelques taches, la peinture s'écaille par endroits.

Une fenêtre en bois de deux vantaux d'un carreau chacun, en état d'usage, un carreau cassé, protections métalliques extérieures rouillées.

Un ensemble de placards en bois peints en vert et en jaune, en état d'usage.

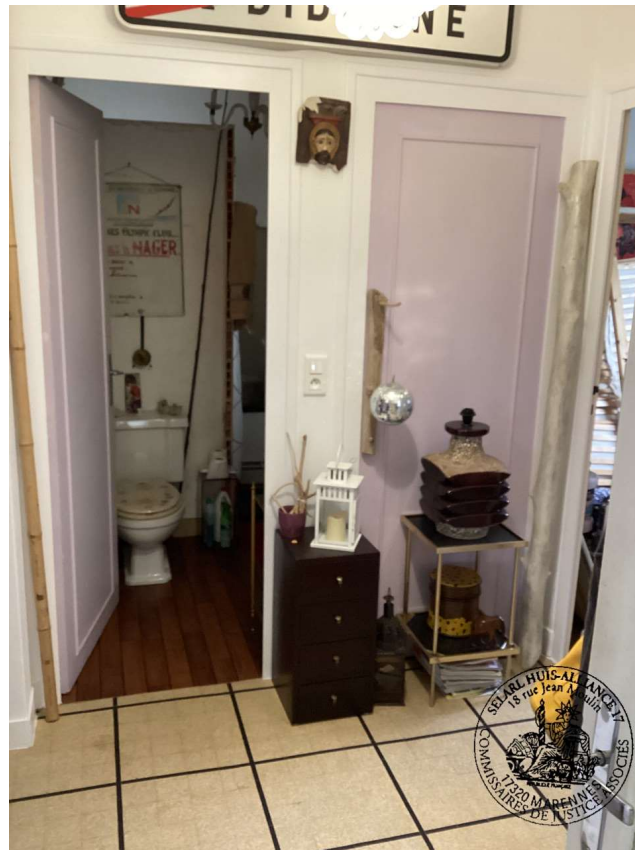
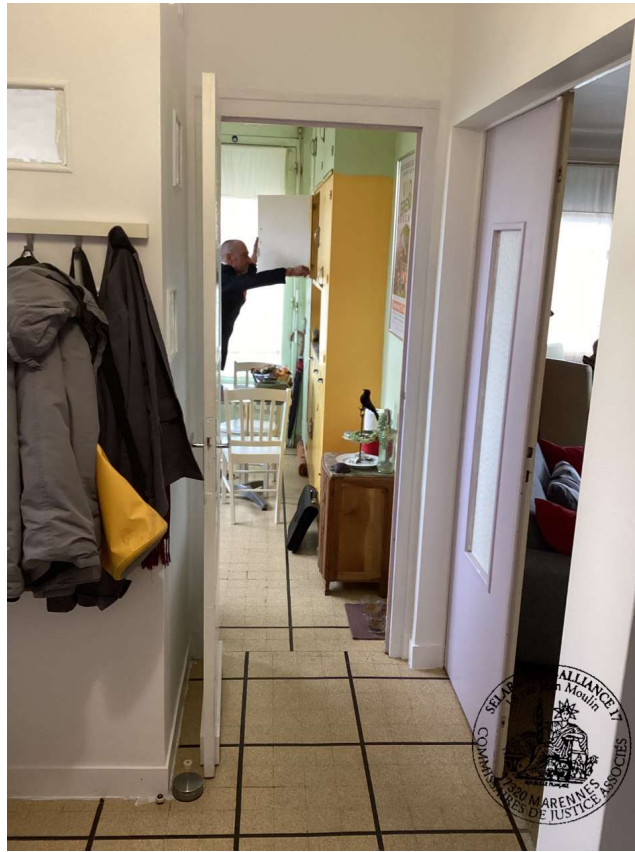
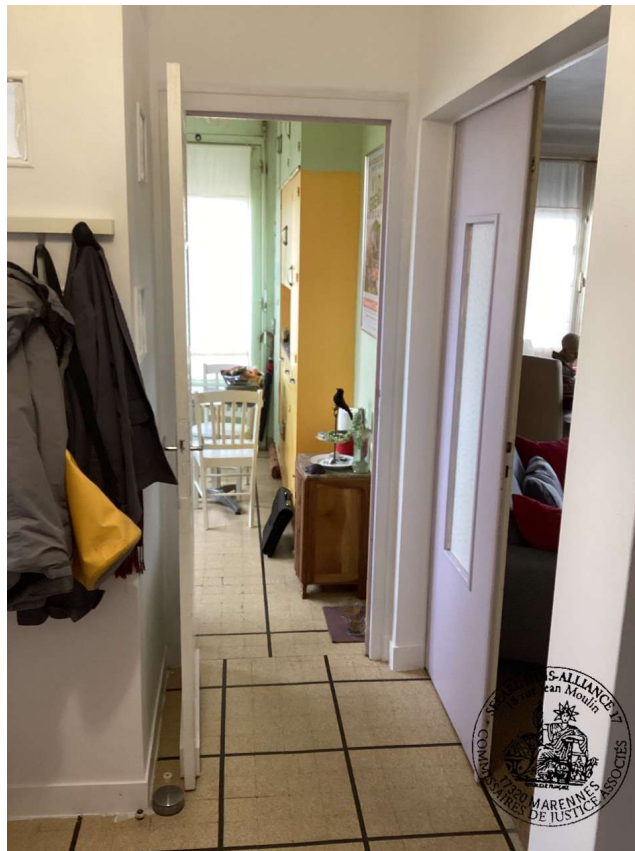
2/ DEGAGEMENT :

Une porte sur la cuisine avec quatre carreaux opaques, état correct.

Sol carrelé usagé.

Plinthes en bois peintes en blanc en bon état.

Murs repeints en blanc en bon état.

Plafond peint en blanc en bon état.

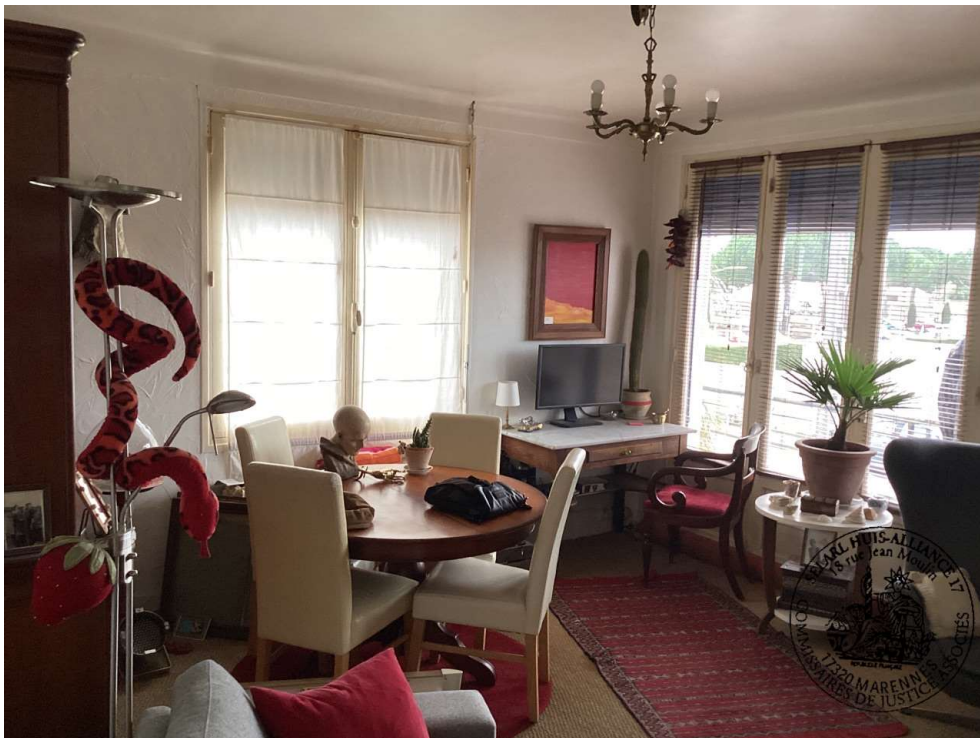
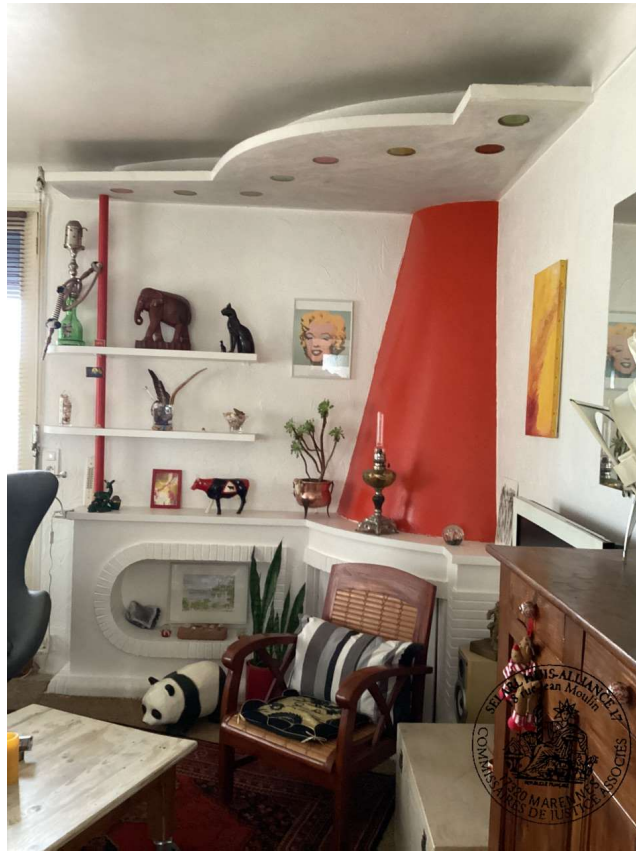
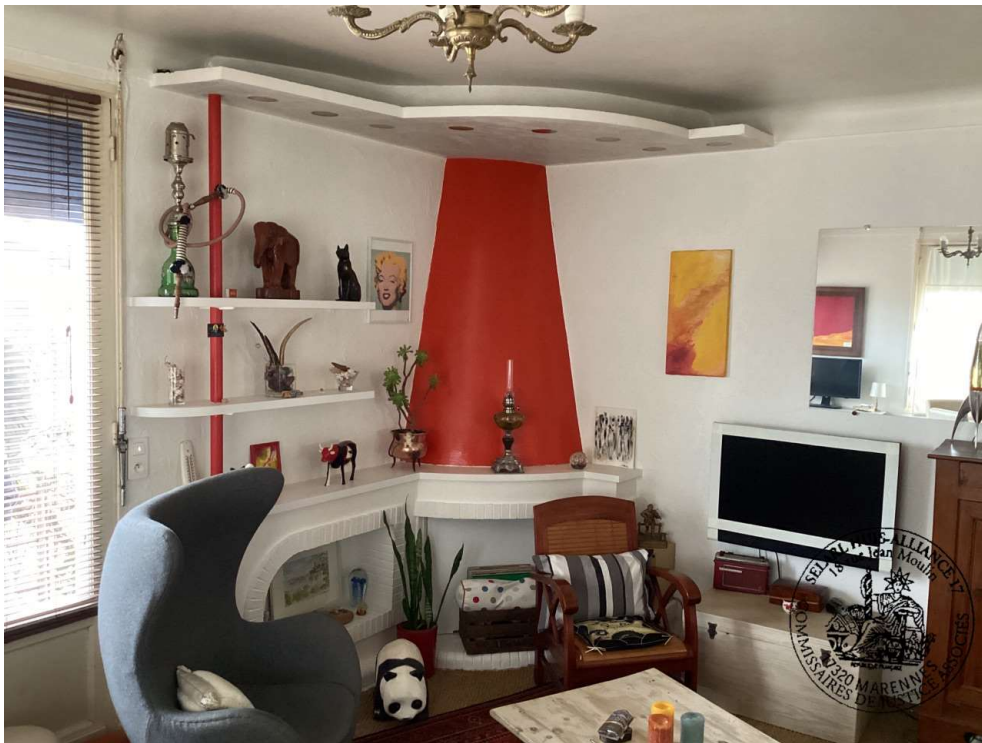
3/ SALON :

Une porte à deux battants, peinte en blanc et en mauve, avec des carreaux opaques, en état d'usage.

Au sol, un revêtement sur carrelage, en bon état.

Une fenêtre en bois de deux vantaux d'un carreau, en état d'usage.

Une porte fenêtre de quatre vantaux d'un carreau, châssis bois, état correct.

Volet roulant extérieur en bois, en état d'usage.

Une cheminée condamnée, peinte en blanc et orange, en bon état.

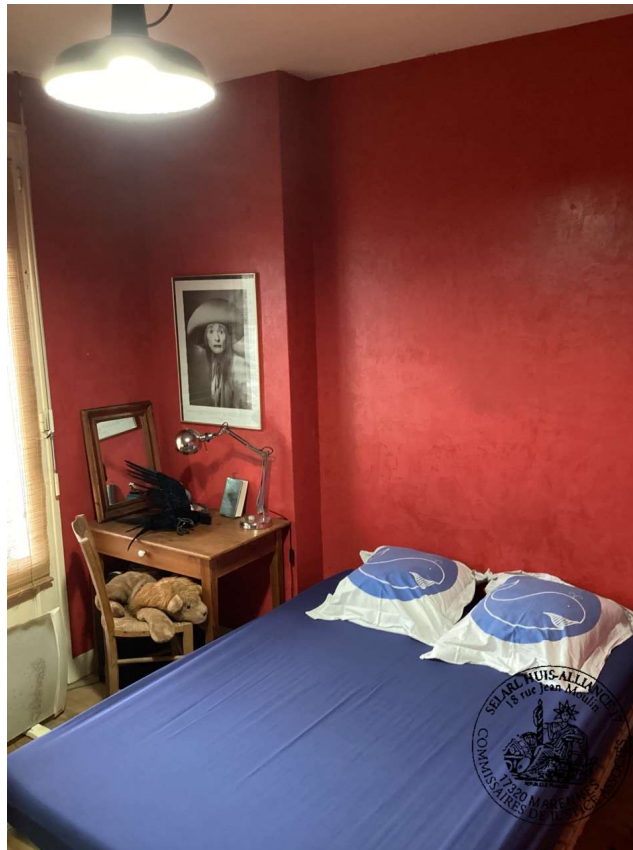
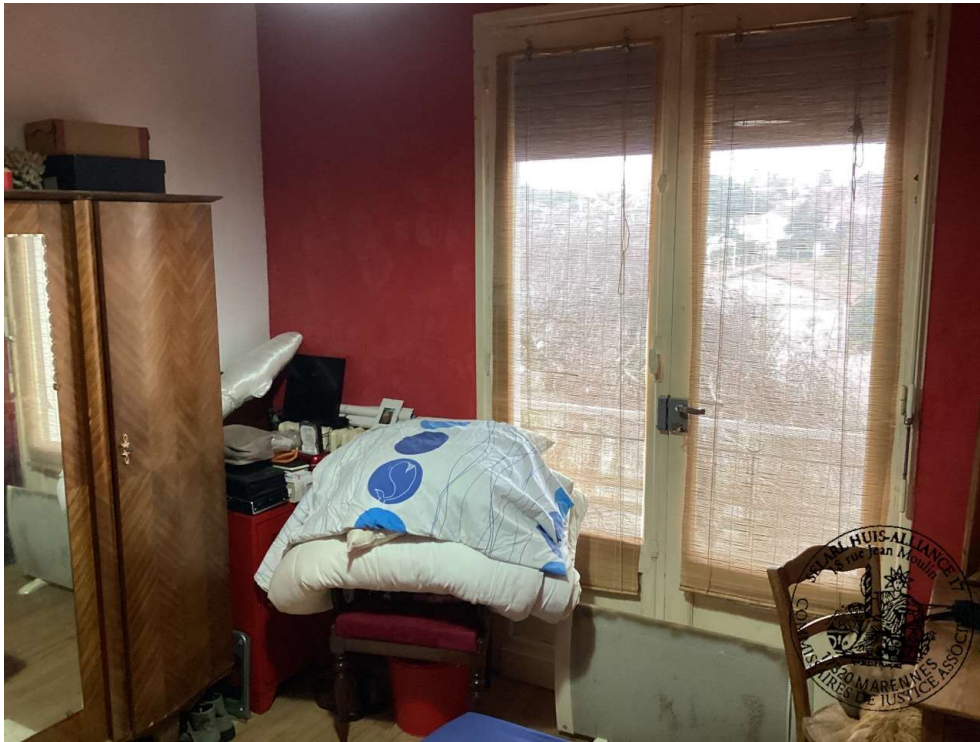
4/ CHAMBRE :

Une porte peinte en blanc et mauve, en état d'usage.

Sol plancher bois état correct.

Plinthes en bois, peintes en blanc, la peinture s'écaille.

Murs repeints en blanc et rouge, présence de chevilles métal.

Une porte fenêtre en bois, deux vantaux d'un carreau, état d'usage, avec volet roulant extérieur en bois en état d'usage.

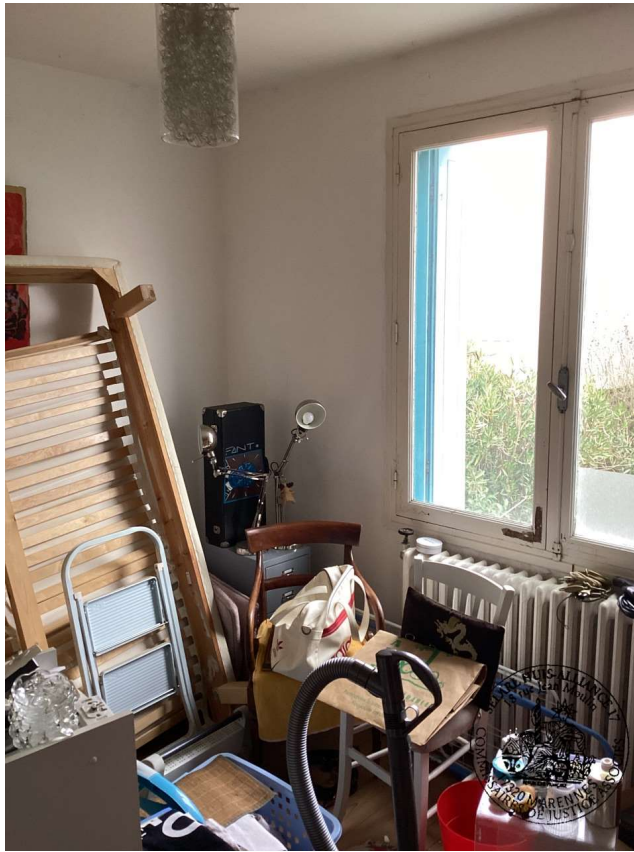
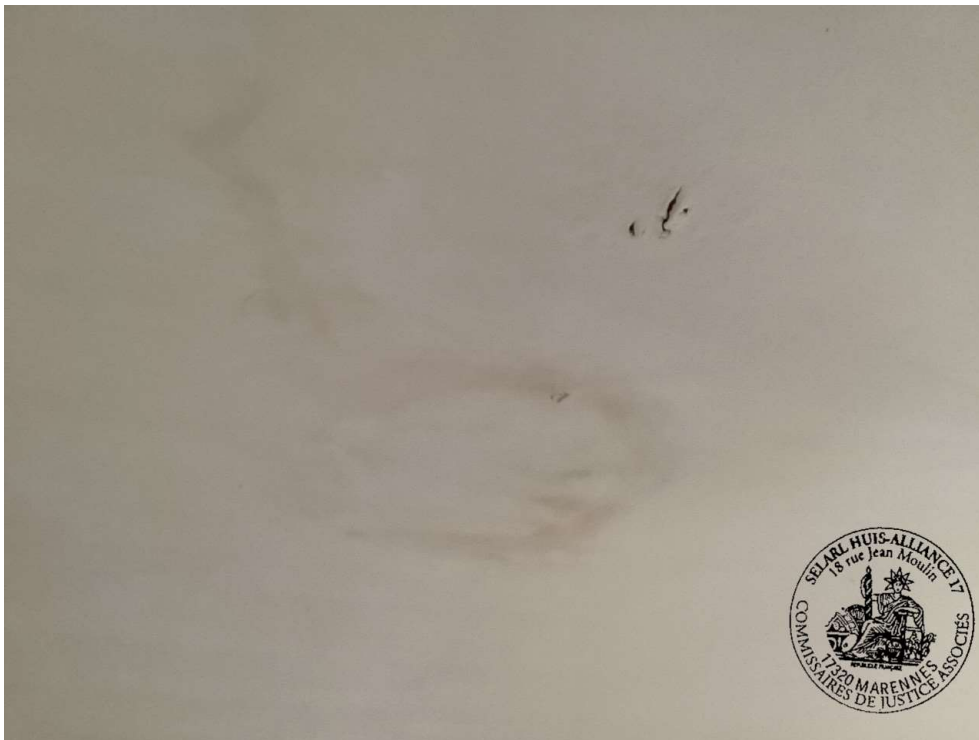
5/ DEUXIEME CHAMBRE :

Une porte isoplane peinte en blanc, en état d'usage, avec poignée et serrure.

Murs peints en blanc, dégradation côté fenêtre avec présence de moisissures.

Plafond peint en blanc, avec une large auréole, et des perforations.

Une fenêtre en bois, deux vantaux d'un carreau, un carreau est cassé, la fenêtre est en mauvais état, avec volet bois extérieur peint en bleu en état d'usage.

Un radiateur en fonte peint en blanc, en état d'usage.

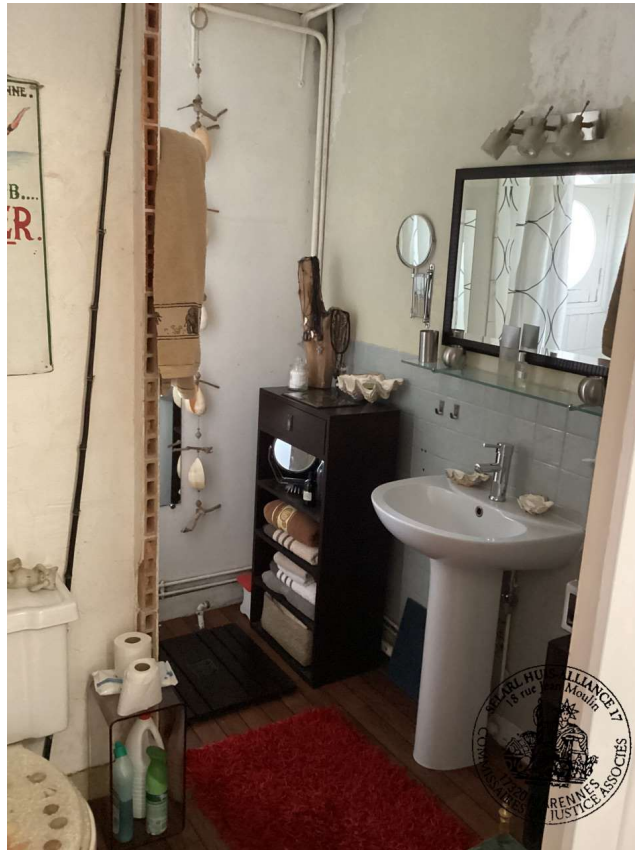
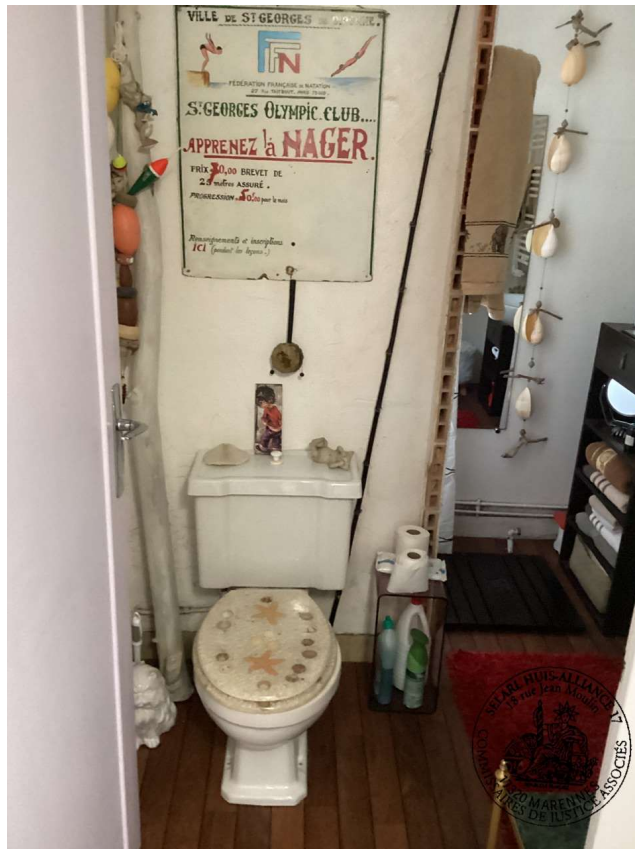
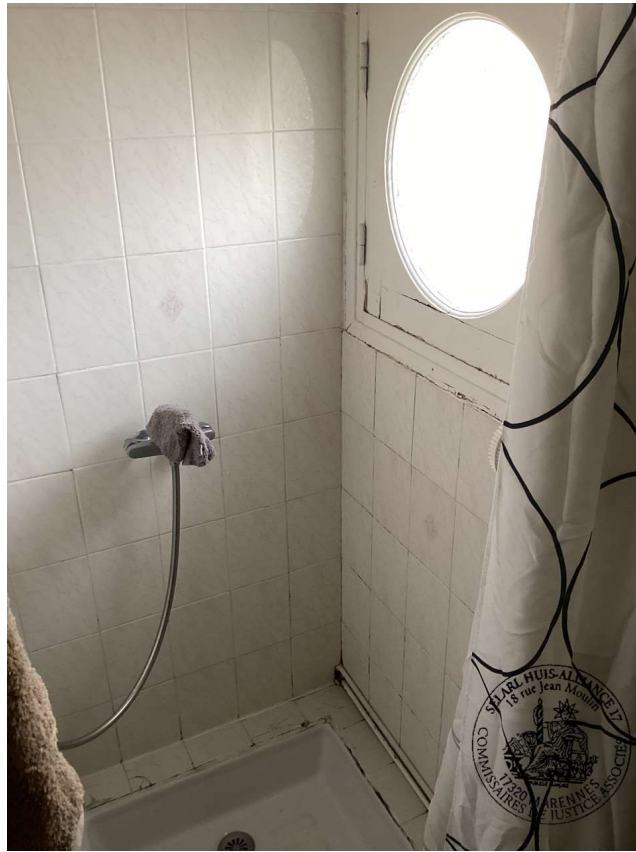
6/ SALLE D'EAU - WC :

Au sol un linoléum imitation bois sur carrelage ancien, en bon état.

Mur : Trace d'une ancienne cloison, une partie est peinte en blanc, en état d'usage, une partie est recouverte de carrelage bleu, avec des trous de chevilles. Le haut des murs comporte des moisissures.

Plafond peint en blanc, avec les traces d'une ancienne cloison.

Un bloc WC ancien avec lunette et abattant.

Une douche, bac blanc, entourage carrelé abîmé, avec plusieurs carreaux fêlés, joints qui comportent des moisissures, les parois sont carrelées, la robinetterie murale est en état correct.

Il y a une fenêtre en bois avec un carreau opaque circulaire, en état d'usage.
