**PROCES VERBAL
DE DESCRIPTION**

COMMUNE DE SAINT GEORGES DE DIDONNE (17110), 30 rue du Maréchal Leclerc, section BE numéro 123,

30 rue du Maréchal Leclerc

17110 SAINT GEORGES DE DIDONNE

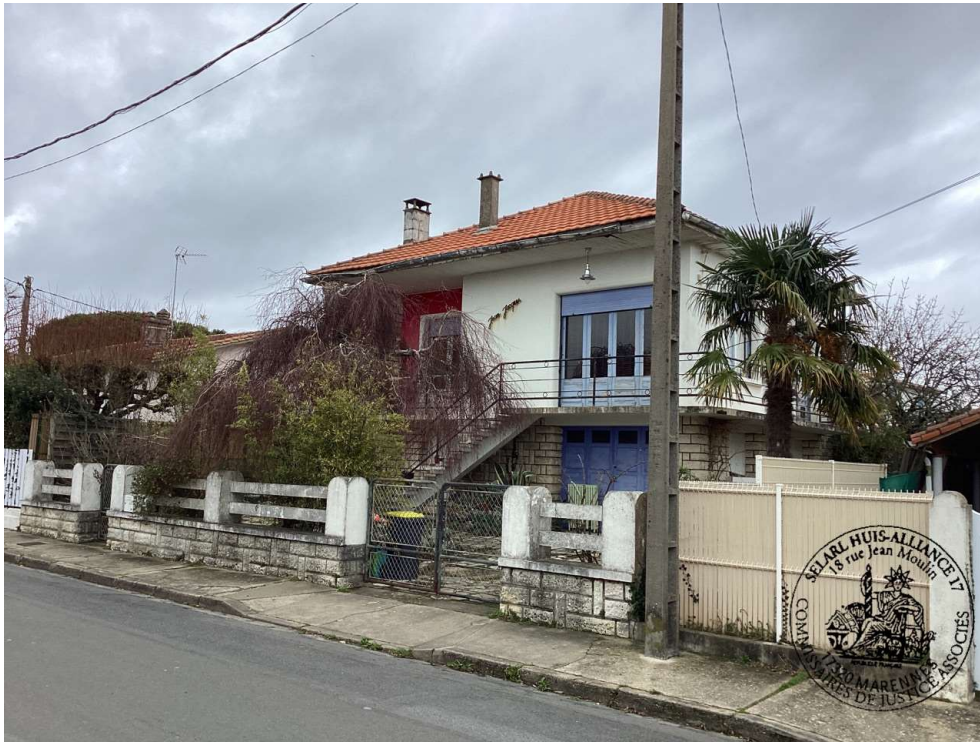
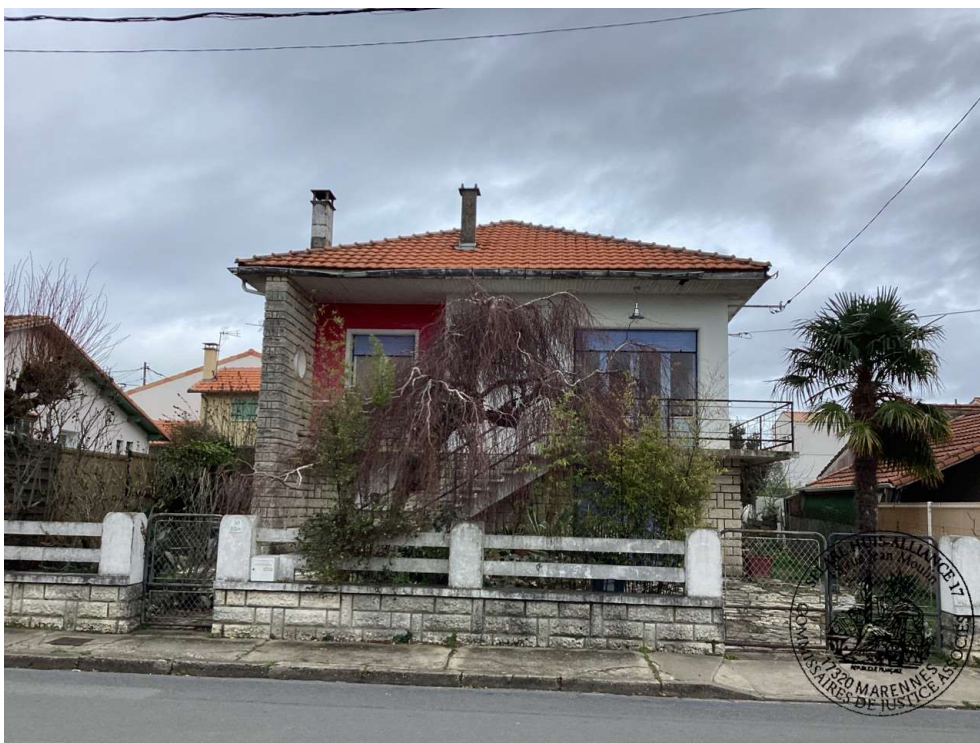
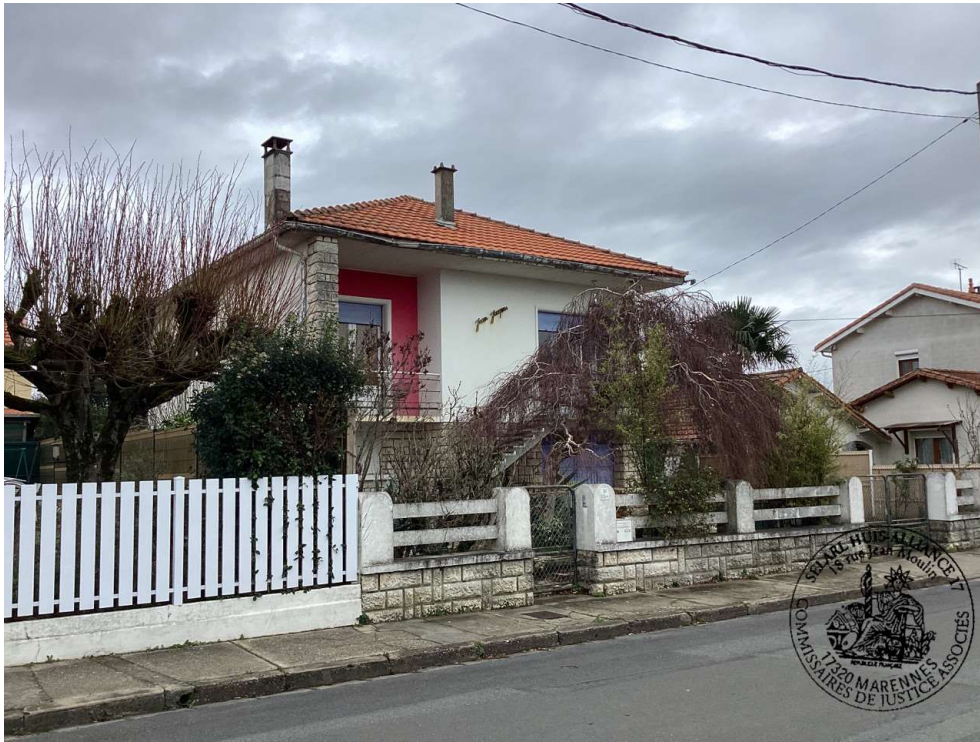
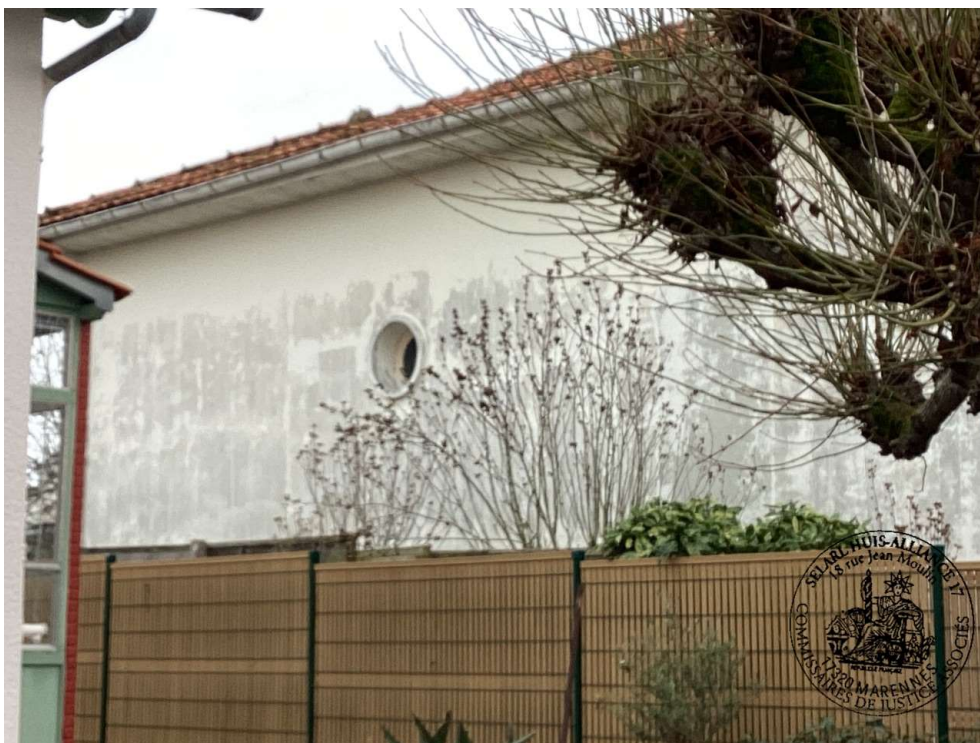
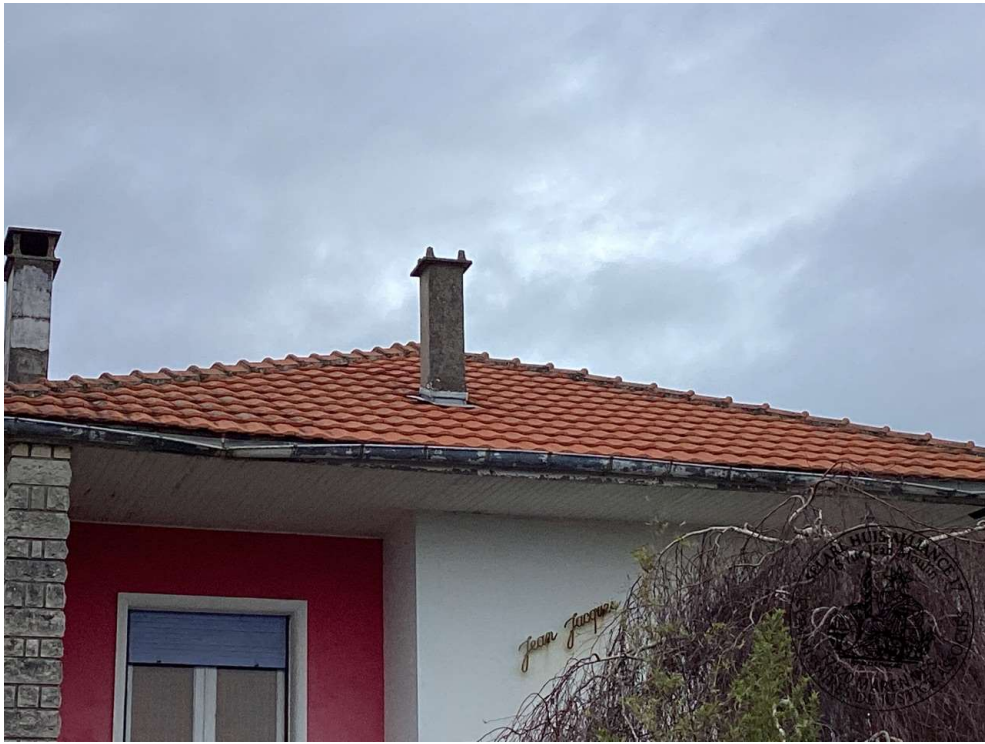
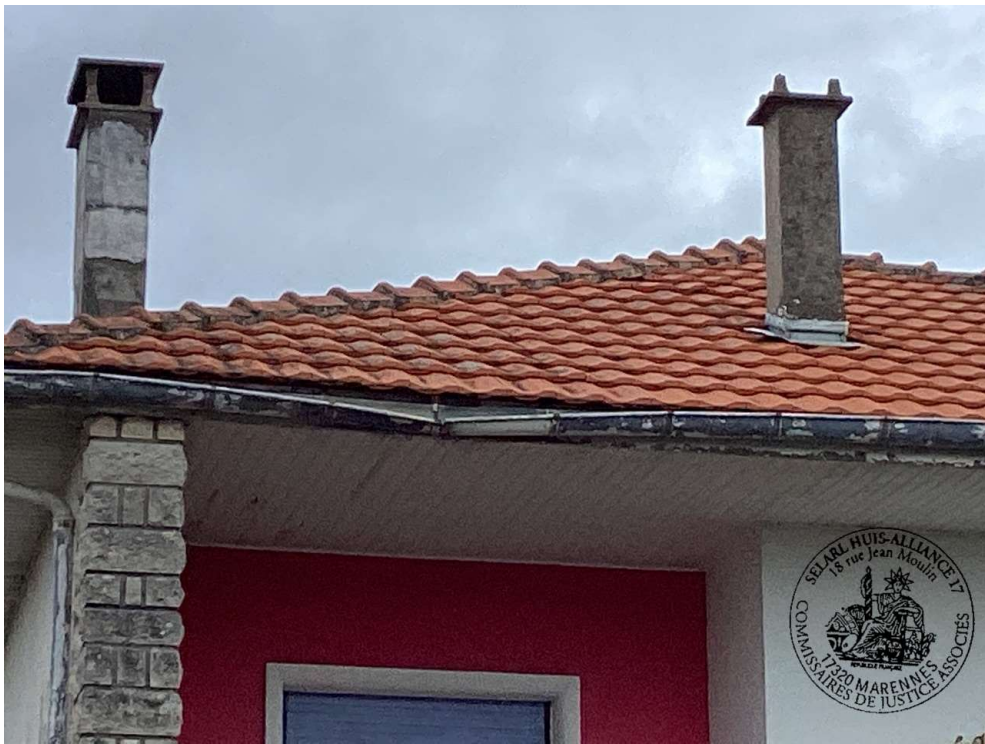
II / EXTERIEURS :

Le jardin est clos côté rue par un muret surmonté d'une barrière double en béton et peinte en blanc, le tout en état d'usage.

On trouve un portillon et un portail véhicules en métal, usagés et rouillés.

En façade avant de la maison on trouve une terrasse en pierres, très usagée, présence de fissures, de multiples dalles sont fortement dégradées.

Il y a au fond du jardin un cabanon en dur, peinture de façade usagée, couverture en très mauvais état, je n'ai pas pu accéder à l'intérieur faute de clés.

Les façades de la maison sont peintes en blanc, la peinture est usagée, présence de petites fissures.

Les couvertures sont en tuiles mécaniques, en état d'usage.

Les gouttières en zinc sont en mauvais état.

Les avant toits en bois sont usagés.

On accède à l'étage via un escalier extérieur en béton, suivi d'un balcon en béton, le tout en état d'usage, avec rampe et rambarde en métal rouillé.

Il y a à l'étage un balcon couvert, avec rambarde en métal rouillé.
