## Résumé de l'expertise n° CC/DODIER/9691

Adresse : ..... **4 impasse du coteau  
lieut-dit Pilauzin**

Commune : ..... **17250 ST PORCHAIRE  
Section cadastrale AM, Parcelle(s) n° 455,456**

## Rapport de mission de repérage des matériaux et produits contenant de l'amiante pour l'établissement du constat établi à l'occasion de la vente d'un immeuble bâti (listes A et B de l'annexe 13-9 du Code de la Santé publique)

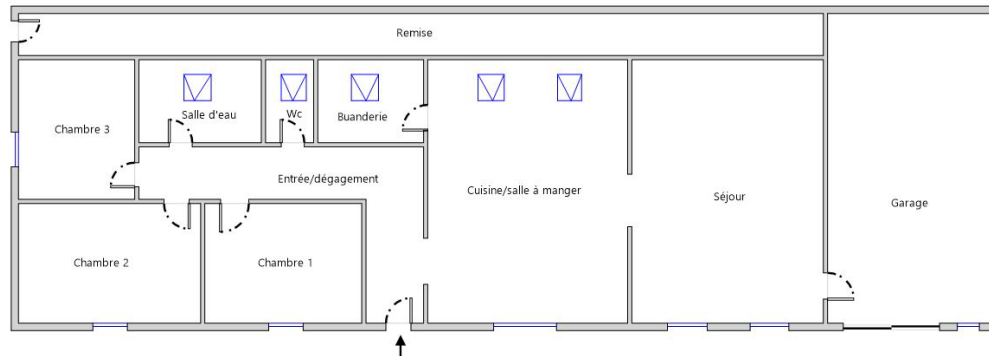
7.1 - Annexe - Schéma de repérage

Planche (croquis) de repérage technique effectué par le cabinet : CCTI, auteur : LECOQ Romain  
 Dossier n° CC/DODIER/9691 du 06/04/2023  
 Adresse du bien : 4 impasse du coteau  
 lieut-dit Pilauzin (Non communiqué) 17250 ST PORCHAIRE
