Le Rapport Officiel de Diagnostic

Synthèse Dossier de Diagnostic Technique

Réf. : DIA-FRS03-2306-018

Propriétaire : Monsieur, Madame CASSERON
Adresse du bien : 14 rue du Château d'Eau, 17230 MARANS
Nature du bien : Maison individuelle (T3)
Localisation du bien : Sans objet
Numéro de lot : Sans objet
Date du permis de construire : Avant 1949
Date limite de validité : 07/12/2023
Référence client :

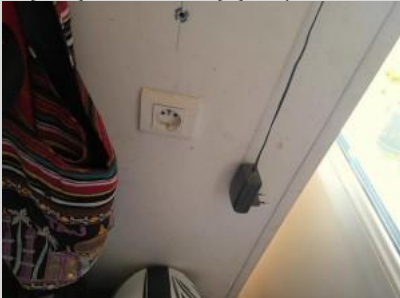
<p>- Entrée Mur C : 1 non continuité(s) ou absence(s) du(des) conducteur(s) de protection.</p> <p>- Cuisine Mur B : 2 non continuité(s) ou absence(s) du(des) conducteur(s) de protection.</p> <p>- Cuisine Mur C : 2 non continuité(s) ou absence(s) du(des) conducteur(s) de protection.</p> <p>- Cuisine Mur D : 1 non continuité(s) ou absence(s) du(des) conducteur(s) de protection.</p> <p>- Chambre 1 Mur A : 1 non continuité(s) ou absence(s) du(des) conducteur(s) de protection.</p> <p>- Chambre 1 Mur C : 2 non continuité(s) ou absence(s) du(des) conducteur(s) de protection.</p> <p>- Buanderie Mur D : 1 non continuité(s) ou absence(s) du(des) conducteur(s) de protection.</p> <p>- Salle d eau Mur H : 1 non continuité(s) ou absence(s) du(des) conducteur(s) de protection.</p> <p>- Salle d eau Mur B : 1 non continuité(s) ou absence(s) du(des) conducteur(s) de protection.</p>	<p>Un(des) socle(s) de prise(s) de courant comporte(nt) une(des) broche(s) de terre non reliée à la terre.</p> <p>La broche de terre doit être un élément métallique situé sur chaque prise électrique. La mesure réalisée a identifié un dysfonctionnement.</p>	2

Nous vous conseillons de supprimer les anomalies identifiées en consultant dans les meilleurs délais un électricien qualifié.

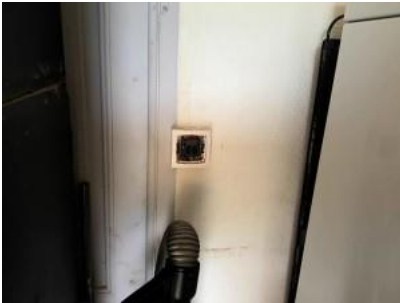
<p>- Cuisine Mur B : 1 socle(s) de prise dont l'enveloppe n'assure plus son rôle de protection contre les électrisations.</p>

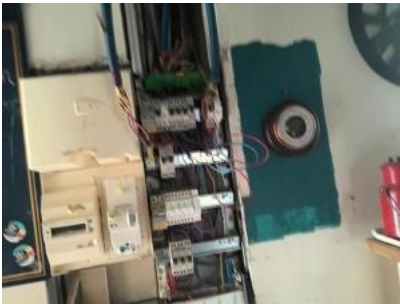
<p>L'enveloppe du matériel est manquante ou détériorée.</p> <p>Les protections électriques doivent être entières et non dégradées pour que les occupants soient en sécurité à tout instant.</p>	5
Protection mécanique des conducteurs	Caractéristiques techniques	<p>- Cuisine Mur B : 1 conducteur(s) non isolé(s).</p>	<p>Un(des) conducteur(s) nu(s) et/ou une(des) partie(s) accessible(s) est(sont) alimenté sous</p>	5

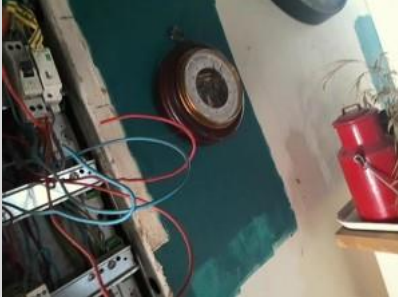
<p>- dressing Plafond : 1 conducteur(s) non isolé(s).</p>	<p>une tension > 25 V a.c. ou > 60 V d.c. ou est(sont) alimenté(s) par une source autre que TBTS. Des dispositifs de protection doivent être installés si des conducteurs électriques nus doivent rester accessibles.</p>	
<p>Matériels électriques vétustes ou inadaptés à l'usage</p>	<p>Absence de matériel vétuste</p>	<p>- Rez de chaussée Chambre 2 plafond douille de chantier</p>

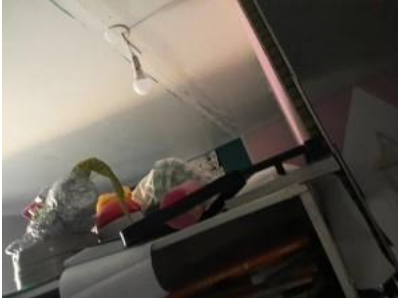
<p>L'installation comporte du matériel électrique vétuste. Le matériel électrique ne doit pas être vétuste, en raison de l'usure, du vieillissement de leurs constituants, ...</p>	<p>6</p>
<p>Protection mécanique des conducteurs</p>	<p>Matériels présentant des risques de contact directs : fixations Matériels présentant des risques de contact directs : état mécanique du matériel</p>	<p>- Cuisine Mur B : 1 conducteur(s) non protégé(s) mécaniquement.</p>

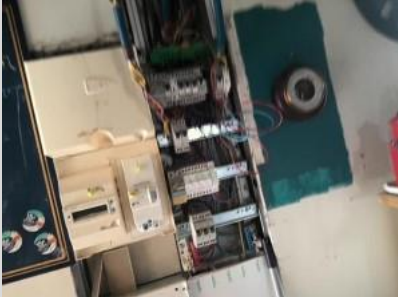
<p>- dressing Plafond : 1 conducteur(s) non protégé(s) mécaniquement.</p>	<p>Un(des) conducteur(s) isolé(s) n'est(ne sont) pas placé(s) sur toute sa(leurs) longueur dans un conduit, une goulotte, une plinthe ou une huisserie, en matière isolante ou métallique, jusqu'à sa pénétration dans le matériel électrique qu'il alimente. Tous les fils électriques doivent être totalement inaccessibles.</p>	<p>5</p>
