# Le Rapport Officiel de Diagnostic

# Synthèse Dossier de Diagnostic Technique

Réf. : DIA-FRS04-2308-051

# DPE Diagnostic de performance énergétique (logement)

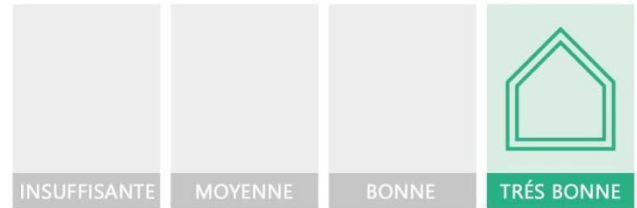
### Performance de l'isolation

<b>Murs</b>	Mur en blocs de béton creux d'épaisseur $\leq 20$ cm avec isolation intérieure (10 cm) donnant sur l'extérieur Mur en blocs de béton creux d'épaisseur $\leq 20$ cm avec isolation intérieure (10 cm) donnant sur un garage	bonne

<b>Plancher bas</b>	Dalle béton donnant sur un terre-plein	très bonne

<b>Toiture/plafond</b>	Plafond sous solives bois donnant sur un garage	très bonne

<b>Portes et fenêtres</b>	Portes-fenêtres battantes métal à rupture de ponts thermiques, double vitrage à isolation renforcée / Portes-fenêtres coulissantes métal à rupture de ponts thermiques, double vitrage à isolation renforcée / Fenêtres battantes pvc, double vitrage à isolation renforcée / Portes-fenêtres battantes pvc, double vitrage à isolation renforcée / Fenêtres oscillantes pvc, double vitrage à isolation renforcée / Porte(s) bois opaque pleine	bonne
