# Le Rapport Officiel de Diagnostic

# Synthèse Dossier de Diagnostic Technique

Réf. : DIA-FRS04-2308-047

**Propriétaire :** Madame HERMANN S EPOUYSE LATOUR  
**Adresse du bien :** 21bis Rue Emile Combes,  
17300 ROCHEFORT  
**Nature du bien :** Appartement T2  
**Localisation du bien :** Etage 2eme étage en duplex  
**Numéro de lot :** Lot principal (105)  
**Date du permis de construire :** Avant 1949  
**Date limite de validité :** 28/02/2024  
**Référence client :**

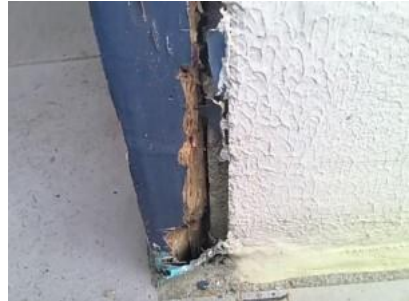
(6) Cage d'escalier	Escalier bois (Bois )	Indice d'infestation de termites souterrains (Présence dégradation du bois en mille feuilles)

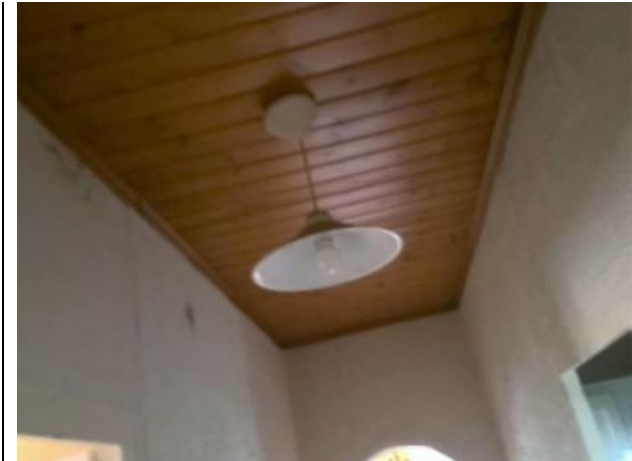
- Chambre Mur B : 2 luminaire(s) ne comportant aucune mention de classe électrique. Le diagnostic a été réalisé conformément à la réglementation (sans procéder à une dépose des matériels et appareillages), par conséquent, une non continuité sur ce matériel ne nous permet pas de conclure quant à la continuité/présence du conducteur de protection sur son circuit d'alimentation électrique.

- salle a manger/cuisine Plafond : 2 luminaire(s) ne comportant aucune mention de classe électrique. Le diagnostic a été réalisé conformément à la réglementation (sans procéder à une dépose des matériels et appareillages), par conséquent, une non continuité sur ce matériel ne nous permet pas de conclure quant à la continuité/présence du conducteur de protection sur son circuit d'alimentation électrique.

Nous vous conseillons de supprimer les anomalies identifiées en consultant dans les meilleurs délais un électricien qualifié.

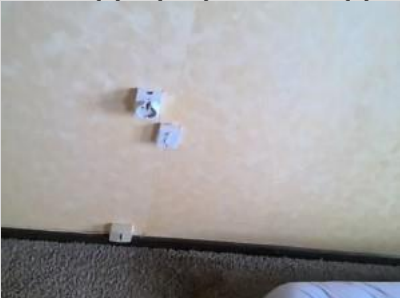
<p>- Chambre Mur D : 1 non continuité(s) ou absence(s) du(des) conducteur(s) de protection.</p> <p>- salle a manger/cuisine Mur A : 4 non continuité(s) ou absence(s) du(des) conducteur(s) de protection.</p> <p>- salle a manger/cuisine Mur C : 3 non continuité(s) ou absence(s) du(des) conducteur(s) de protection.</p> <p>- salle a manger/cuisine Mur D : 3 non continuité(s) ou absence(s) du(des) conducteur(s) de protection.</p> <p>- Buanderie Mur C : 2 non continuité(s) ou absence(s) du(des) conducteur(s) de protection.</p> <p>- Salle de bains Mur C : 1 non continuité(s) ou absence(s) du(des) conducteur(s) de protection.</p> <p>- cabanon Mur C : 2 non continuité(s) ou absence(s) du(des) conducteur(s) de protection.</p>	<p>Un(des) socle(s) de prise(s) de courant comporte(nt) une(des) broche(s) de terre non reliée à la terre.</p> <p>La broche de terre doit être un élément métallique situé sur chaque prise électrique. La mesure réalisée a identifié un dysfonctionnement.</p>	2

Prise de terre et installation de mise à la terre	Caractéristiques techniques	section sous 32A trop faible	<p>La section du conducteur de protection, du circuit est insuffisante.</p> <p>Le conducteur de protection relie un circuit électrique à la terre et participe à la protection</p>	2
