DPE diagnostic de performance énergétique (logement)

n° : 2317E3024284J
établi le : 11/09/2023
valable jusqu'au : 10/09/2033

adresse : **20 rue des Aspics, 17890 CHAILLEVETTE**
type de bien : Maison individuelle
année de construction : 2006
surface habitable : **147,93 m²**
propriétaire : M. Horseau Stephane
adresse : 20 Rue des Aspics, 17890 CHAILLEVETTE

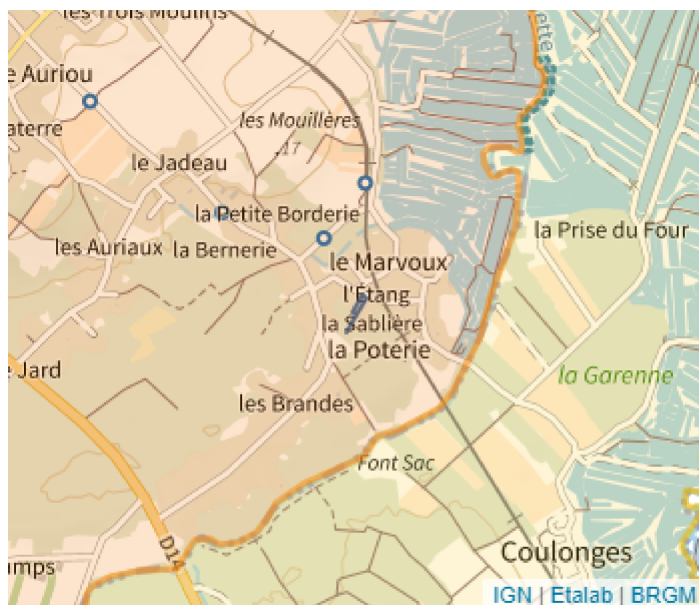
Un tremblement de terre ou séisme, est un ensemble de secousses et de déformations brusques de l'écorce terrestre (surface de la Terre). Le zonage sismique détermine l'importance de l'exposition au risque sismique.
