Dossier de Diagnostic Technique

AURIK_HOIST-FINANCES_METEAU210323PC

- Etat relatif à la présence de termites
- Etat des Risques et Pollutions

- Métrage (Surface Habitable)
- Diagnostic de Performance Energétique

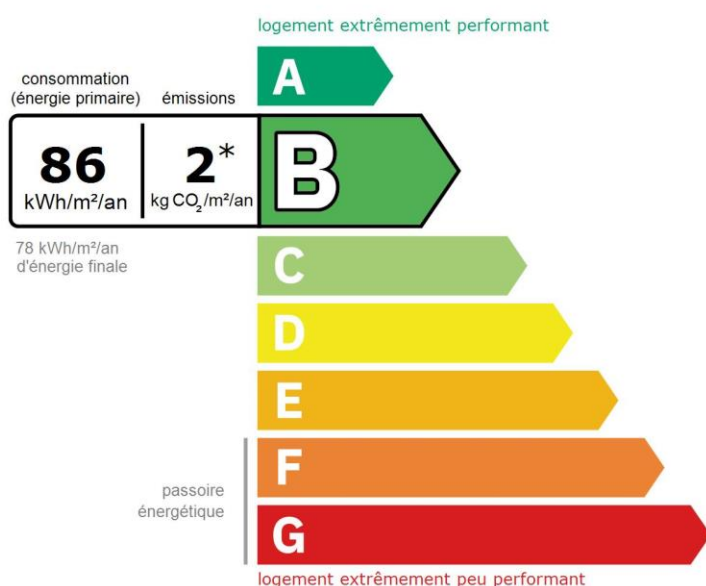
Performance énergétique et climatique

A — 2 kg CO₂/m²/an

Le niveau de consommation énergétique dépend de l'isolation du logement et de la performance des équipements. Pour l'améliorer, voir pages 4 à 6

Ce logement émet 278 kg de CO₂ par an, soit l'équivalent de 1 443 km parcourus en voiture.
