## SYNTHESE DU DOSSIER DE DIAGNOSTICS TECHNIQUES N° 231017AS

**Immeuble : 7 RUE DE LA COMBE A CHEVALIER  
17460 RETAUD**

# DPE diagnostic de performance énergétique (logement)

adresse : 7 rue de la Combe à Chevalier, 17460 RÉTAUD

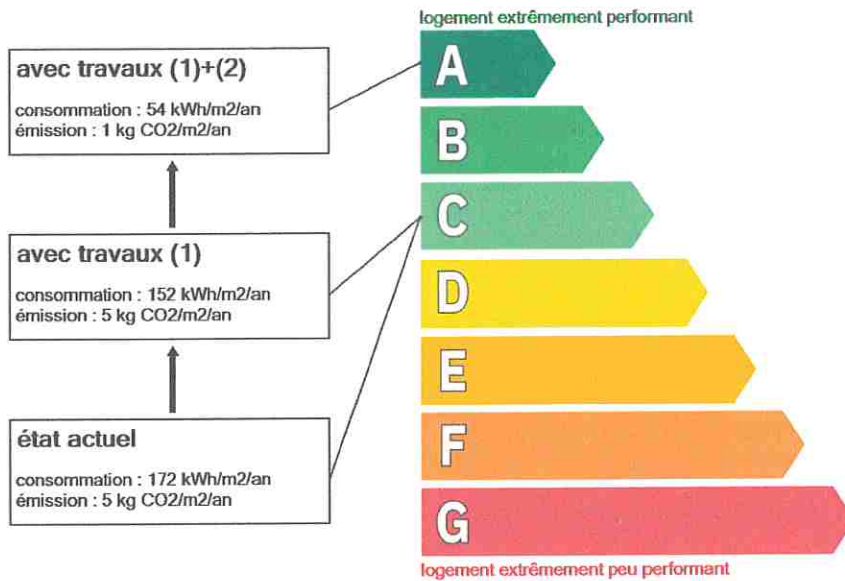
Évolution de la performance après travaux

**Les travaux essentiels** montant estimé : 1150 à 3600 €

| lot | description | performance recommandée |
|--|--|---|
| ventilation | Installer une VMC Hygroréglable type B : Installer une VMC Hygroréglable type B | |
| portes et fenêtres | Isolation thermique des portes d'entrée donnant sur l'extérieur. : Isolation thermique des portes d'entrée donnant sur l'extérieur.<br>Travaux pouvant nécessiter une autorisation d'urbanisme | Ud < 2 W/m².K |

**Les travaux à envisager** montant estimé : 4550 à 8100 €

| lot | description | performance recommandée |
|---|--|---|
| chauffage | PAC Air/Air : Installation d'une pompe à chaleur air / air | SCOP 4.5 |
| climatisation | Installation d'une PAC air/air Zone H1 / H2 : Installation d'une pompe à chaleur Air/Air. Choisir un appareil dont le SEER est au minimum de 6.7<br>L'installation d'une pompe à chaleur nécessite un bon niveau d'isolation du bâtiment | SEER > 6.7 |
