# Le Rapport Officiel de Diagnostic

# Synthèse Dossier de Diagnostic Technique

Réf. : DIA-FRS04-2311-022

**Propriétaire :** SARL ANDRIANT  
**Adresse du bien :** 123 Avenue du Clavier, 17140 LAGORD  
**Nature du bien :** Appartement T3  
**Localisation du bien :** Logement n° 5, Etage rdc bâtiment B  
**Numéro de lot :** Lot principal (8), loggia de 24m<sup>2</sup> (référence C1 du plan)  
**Date du permis de construire :** 2007  
**Date limite de validité :** 13/05/2024  
**Référence client :**

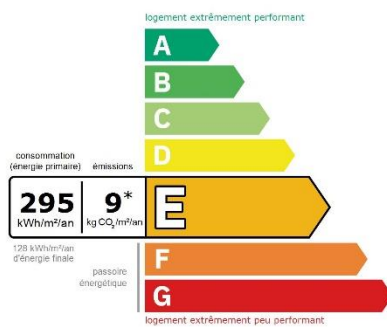
### Consommation énergétique

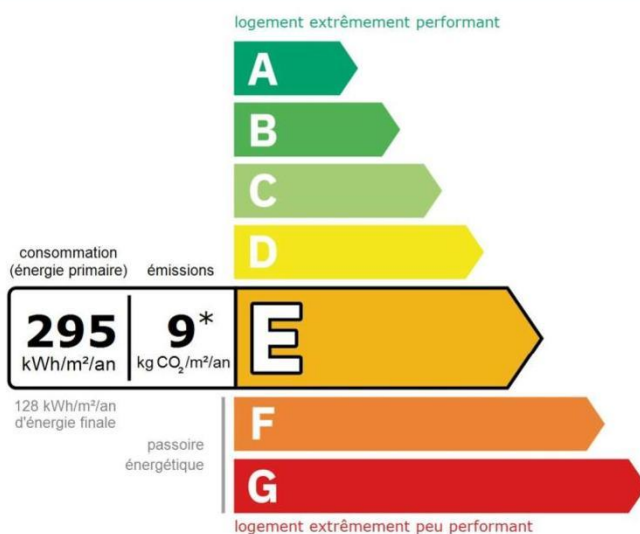
## Performance énergétique et climatique

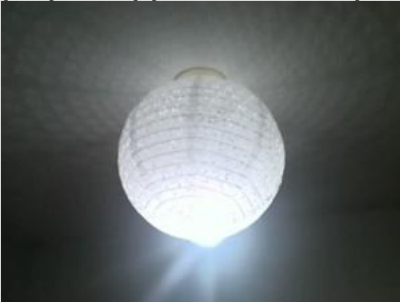
Points à examiner	Libellé des points de contrôle vérifiés*	Commentaires	Observations	Domaine conclusion**
Prise de terre et installation de mise à la terre	Continuité	<p>- Chambre 1 Plafond : 1 non continuité(s) ou absence(s) du(des) conducteur(s) de protection du (des) circuit(s) d'alimentation du(des) luminaires(s).</p>

<p>- Chambre 2 Plafond : 1 non continuité(s) ou absence(s) du(des) conducteur(s) de protection du (des) circuit(s) d'alimentation du(des) luminaires(s).</p>	<p>Le circuit (n'alimentant pas des socles de prises de courant) n'est pas relié à la terre. Tous les circuits (éclairage, eau chaude sanitaire, chauffage...) doivent être raccordés à la terre.</p>	2

Nous vous conseillons de supprimer les anomalies identifiées en consultant dans les meilleurs délais un électricien qualifié.

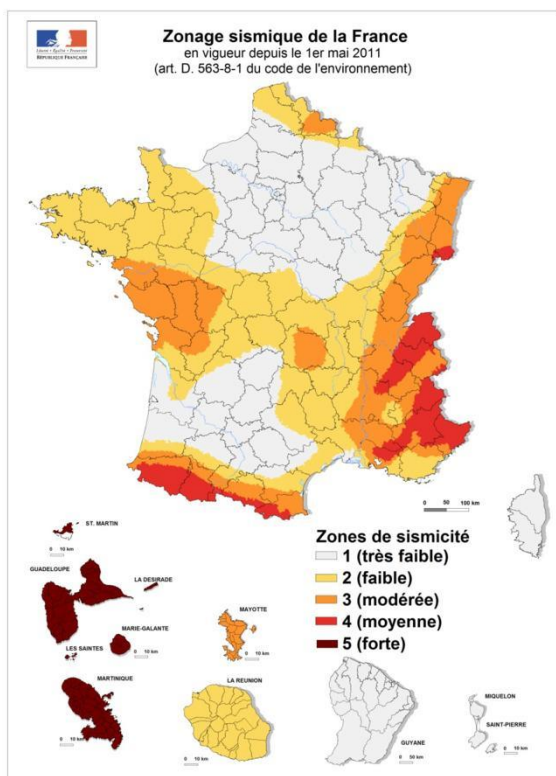
**Le zonage sismique de la France:**

Les données de sismicité instrumentale et historique et des calculs de probabilité permettent d'aboutir à l'élaboration d'un zonage sismique. Cette analyse probabiliste représente la possibilité pour un lieu donné, d'être exposé à des secousses telluriques. Elle prend en compte la répartition spatiale non uniforme de la sismicité sur le territoire français et a permis d'établir la cartographie ci-contre qui découpe le territoire français en 5 zones de sismicité: **très faible, faible, modérée, moyenne, forte**. Les constructeurs s'appuient sur ce zonage sismique pour appliquer des dispositions de constructions adaptées au degré d'exposition **au risque sismique**.

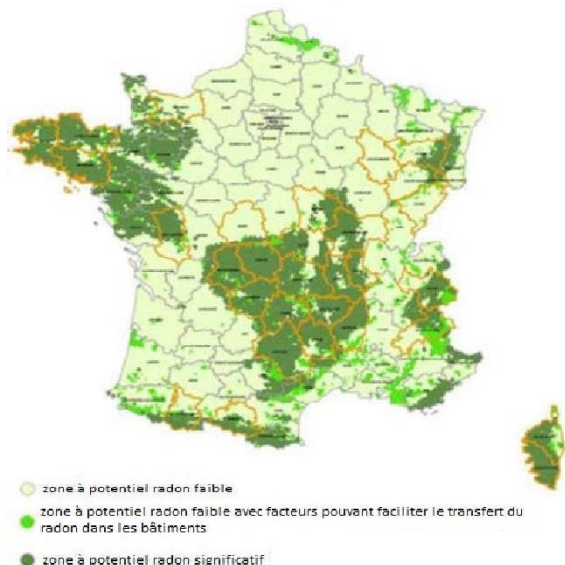
### Le zonage à potentiel radon des sols France métropolitaine

Le potentiel radon des sols représente la capacité du sol à émettre du radon. Il prend en compte la richesse en uranium et radium présents dans les roches du sous-sol, la porosité du sol ainsi que plusieurs facteurs géologiques particuliers pouvant favoriser la remontée du radon vers la surface comme les failles, les cavités souterraines, les zones minières...

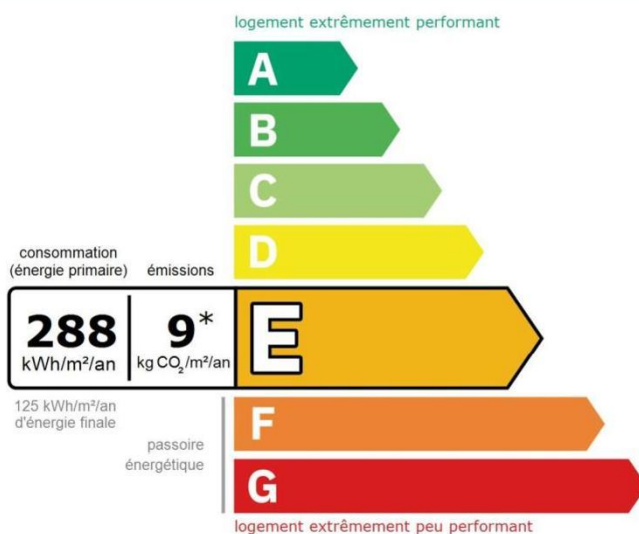
## Performance énergétique et climatique

Le niveau de consommation énergétique dépend de l'isolation du logement et de la performance des équipements.  
Pour l'améliorer, voir pages 4 à 6

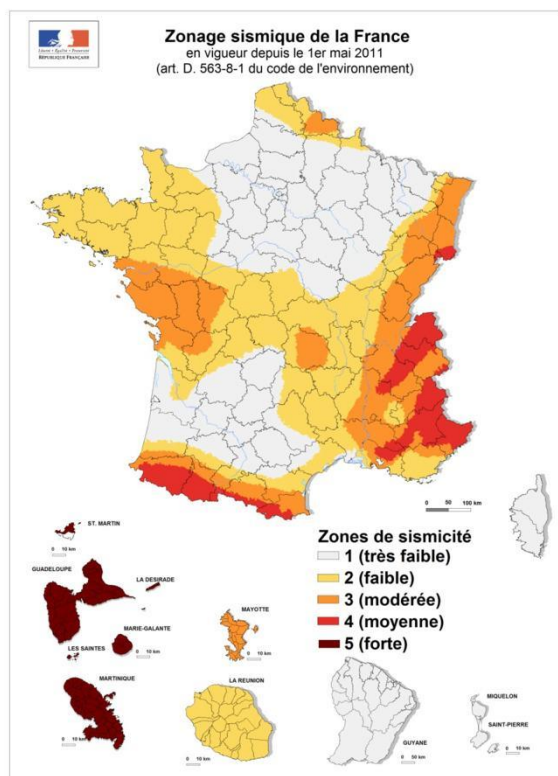
### Le zonage sismique de la France:

Les données de sismicité instrumentale et historique et des calculs de probabilité permettent d'aboutir à l'élaboration d'un zonage sismique. Cette analyse probabiliste représente la possibilité pour un lieu donné, d'être exposé à des secousses telluriques.

Elle prend en compte la répartition spatiale non uniforme de la sismicité sur le territoire français et a permis d'établir la cartographie ci-contre qui découpe le territoire français en 5 zones de sismicité: **très faible, faible, modérée, moyenne, forte**. Les constructeurs s'appuient sur ce zonage sismique pour appliquer des dispositions de constructions adaptées au degré d'exposition **au risque sismique**.
