SYNTHESE DU DOSSIER DE DIAGNOSTICS TECHNIQUES IMMOBILIERS N° 240115AS

Propriétaire : M. CAILLAUD YOANN

Immeuble : 6 AVENUE DE VERSAILLES 17800 PONS

A - RAPPORT DE MISSION DE REPERAGE DES MATERIAUX ET PRODUITS CONTENANT DE L'AMIANTE POUR L'ETABLISSEMENT DU CONSTAT ETABLI A L'OCCASION DE LA VENTE D'UN IMMEUBLE N° 240115AA

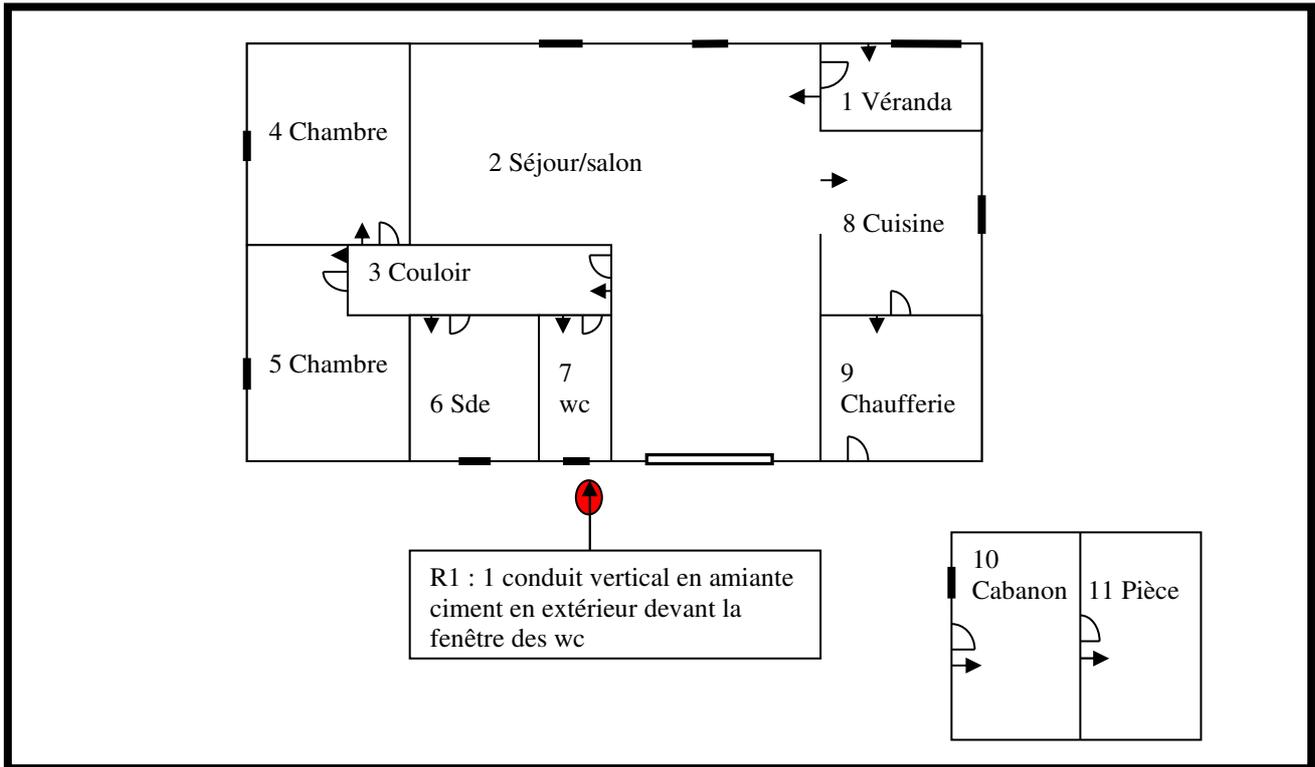
| Planche de repérage des MPCA | | |
|---|---|---|
| N° de rapport 240115AA | Date de visite : 15/01/2024 | N° de planche : 1/1 |

| Réf | Composant de la construction | Partie du composant matériaux & produits | Localisation (faire référence au croquis) | *Critères de décision | Etat de conservation (1) | Recommandations |
|---|---|--|---|---|---|--|
| R1 | Conduits extérieurs | 1 conduit vertical en amiante ciment | En extérieur Devant la fenêtre des WC R1 | JP | EP | Voir CGS et recommandations ci-dessous |

Faire réaliser une EVALUATION PERIODIQUE DE L'ETAT DE CONSERVATION des zones contenant de l'amiante décrites ci-dessus.
