CAHIER DES CONDITIONS DE VENTE

SUR SAISIE IMMOBILIERE

Une maison sise à MARIIGNAC (Charente-Maritime) 5 route de Jonzac cadastrée section AB numéros 325 lieudit « 5 rte de Jonzac » pour 9 a 4 ca et 326 lieudit « chez Nicot » pour 13 a 95 ca.

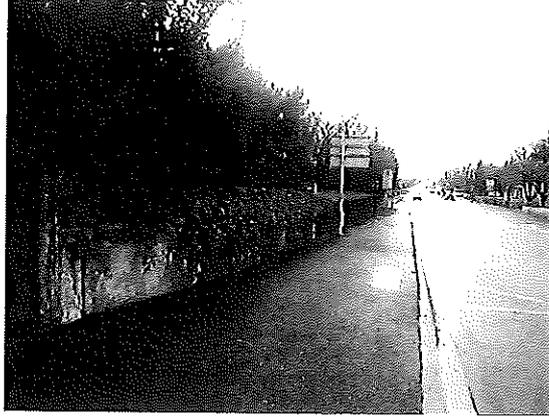
Au niveau de la parcelle de jardin, la limite se fait par un muret de soutènement ancien crépi. Je constate qu'il penche légèrement du côté de la route.

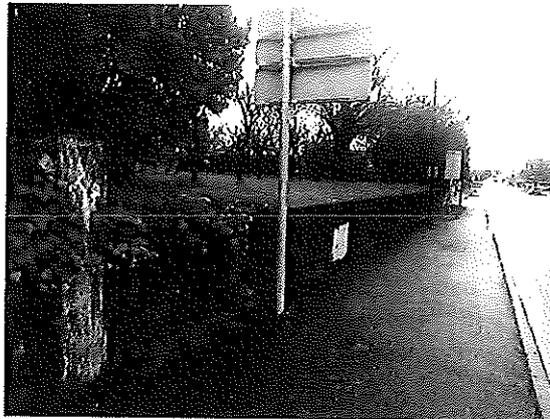
Je constate l'absence de clôture grillagée

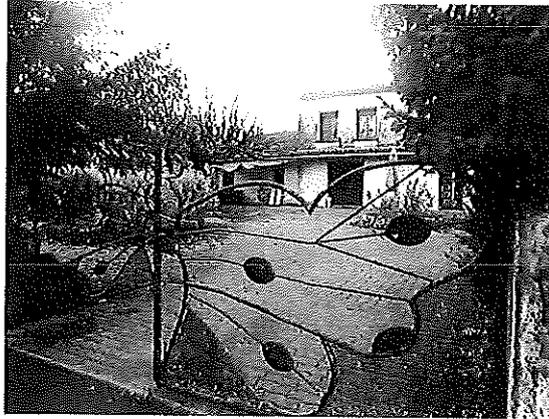
En partie centrale, l'accès à la propriété, se fait par un portail en fer forgé motif papillon, légèrement rouillé. Il est toutefois en bon état général.

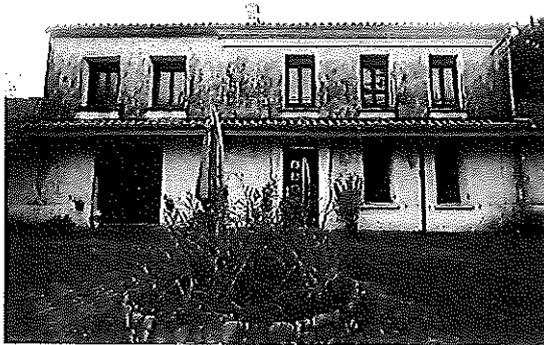
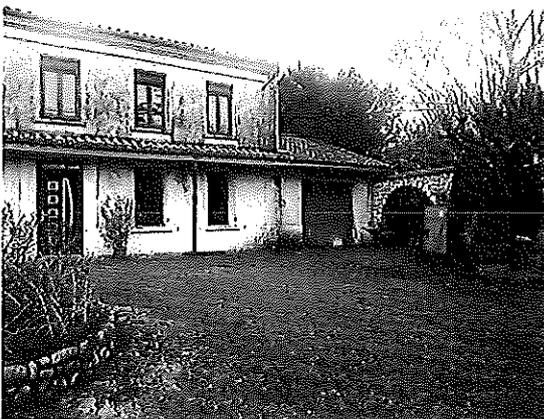
Concernant la toiture, les tuiles sont recouvertes de lichen. Toutefois, la planimétrie est correcte.

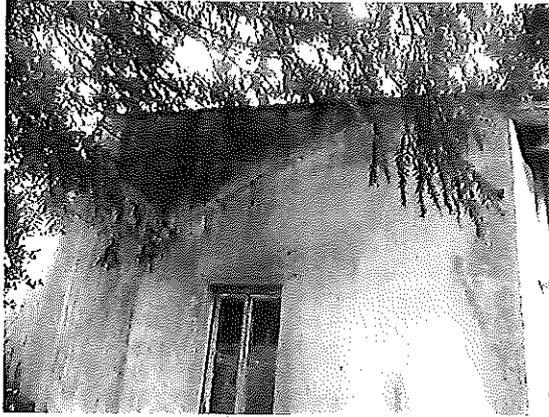
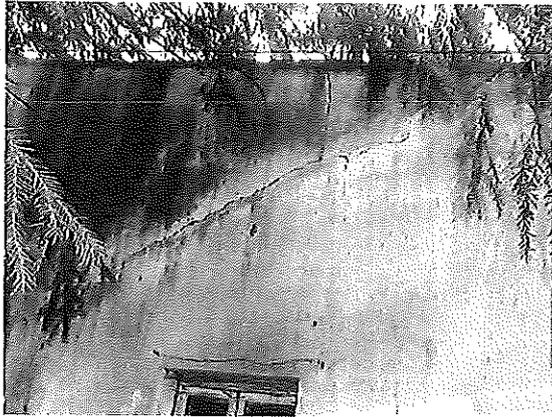
Ce pignon comprend une fenêtre en bois.

Je constate la présence de fissures.

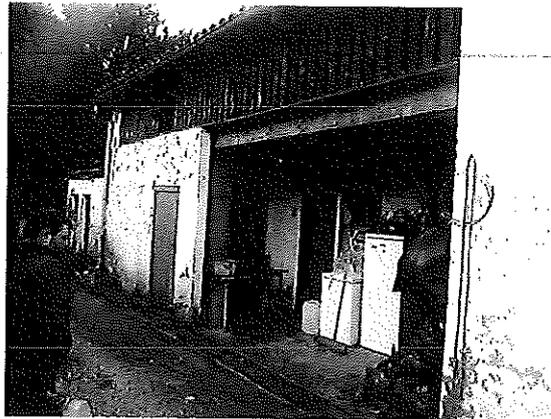
Concernant le corps d'habitation principale, depuis l'arrière, je constate que les toitures sont en bon état excepté la toiture de l'appentis situé à droite, qui présente un affaissement. Toutefois, les tuiles sont en bon état, juste recouvertes de lichens.

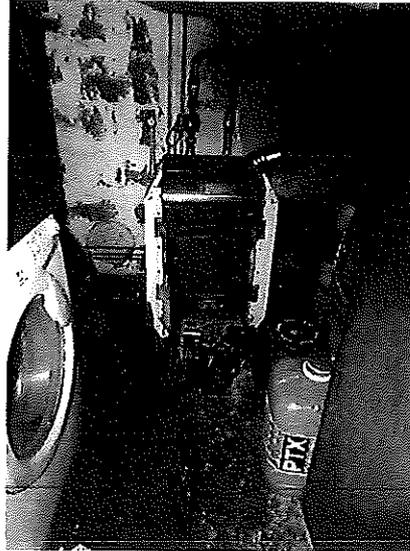
En partie centrale, je constate la présence de la cuve à fioul ainsi que de la chaudière. Elle est en état de fonctionnement.

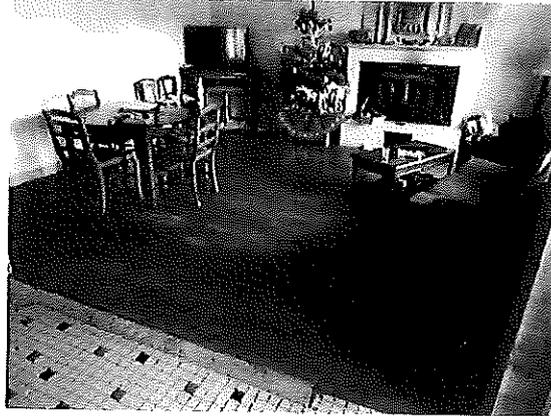
Côté salon, il est recouvert d'un parquet ancien.

La jonction entre le salon et l'entrée sera à reprendre.

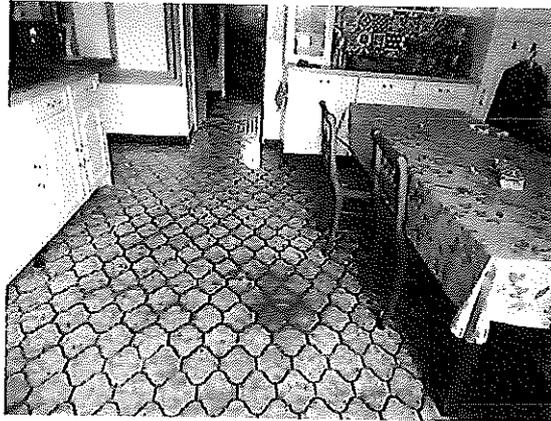
Un carrelage ancien, usé en partie central.

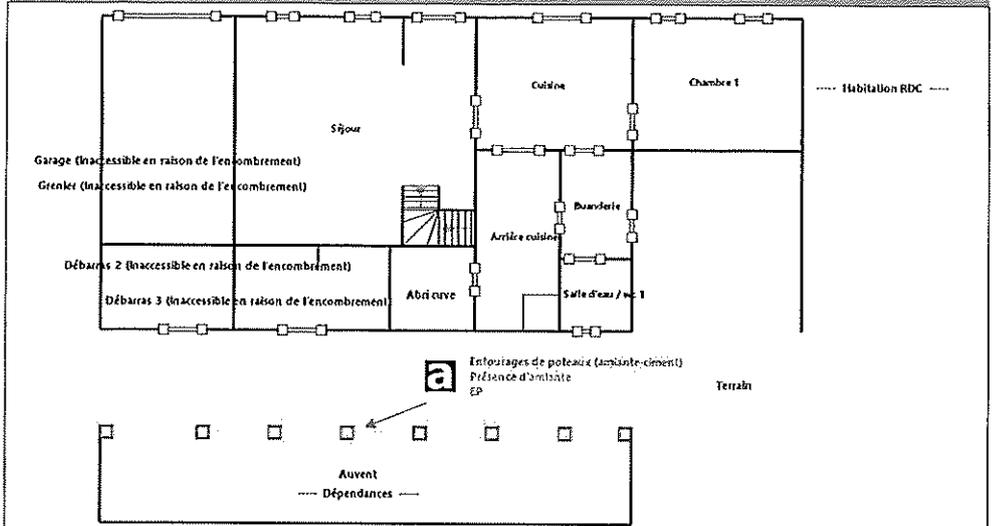
Planche (croquis) de repérage technique effectué par le cabinet : SARL SDH, auteur : Mr LANDAIS Thierry
 Dossier n° HOIST_FINANCE_COTTEREAU_CLEMENT_TL_130123_10877337 du 30/01/2023
 Adresse du bien : 5 Route de Jonzac 17800 MARIIGNAC

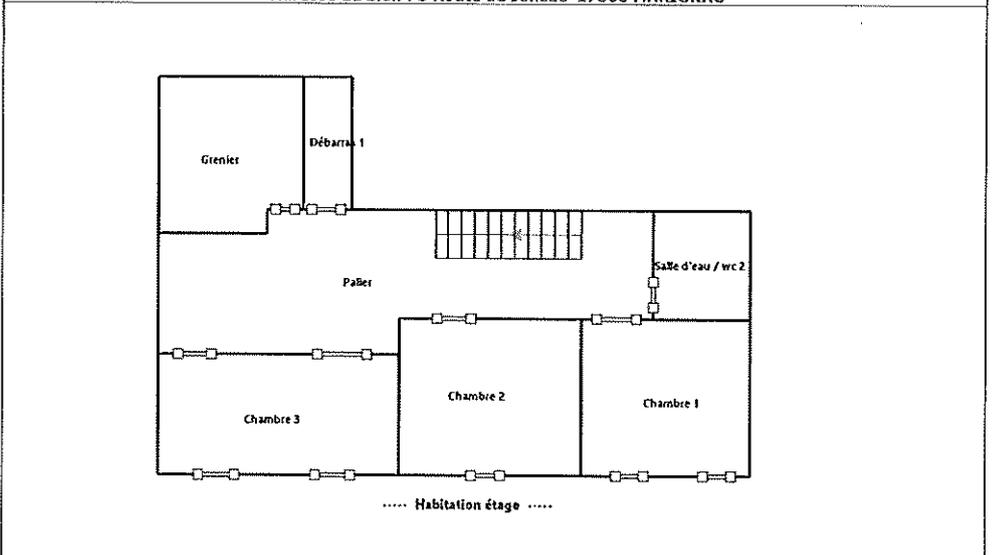
Planche (croquis) de repérage technique effectué par le cabinet : SARL SDH, auteur : Mr LANDAIS Thierry
 Dossier n° HOIST_FINANCE_COTTEREAU_CLEMENT_TL_130123_10877337 du 30/01/2023
 Adresse du bien : 5 Route de Jonzac 17800 MARIIGNAC

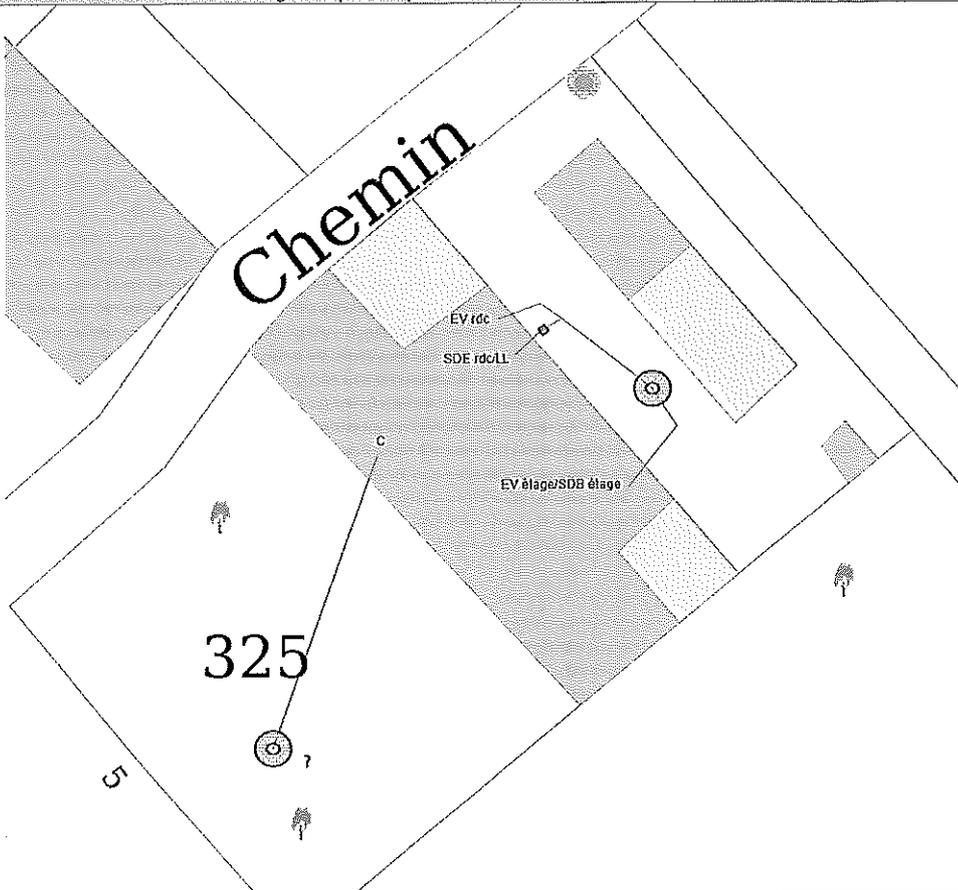
SCHEMA DE PRINCIPE DE L'INSTALLATION
 La position des ouvrages et des canalisations liés à l'immeuble est donnée à titre indicatif. Ce schéma, sans échelle, ne vaut pas plan de
 recouvrement des ouvrages. Il ne peut donc pas être utilisé comme tel pour toute intervention sur l'installation.

PROBLEMES CONSTATES : Absence d'installation
