État du bâtiment relatif à la présence de termites

Adresse : **11 avenue du Général de Gaulle**
17000 LA ROCHELLE

Nature du bâtiment : **Local Commercial ou Bureau**

N° de dossier : **2023-04-132 #T**

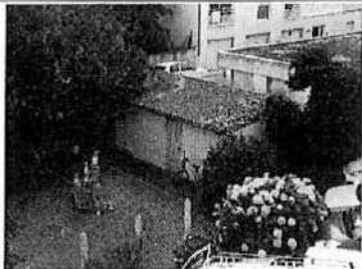
Photo n° DSCN001

Local vélos	Identifiant: M001 Description: Plaques en fibres-ciment	Présence d'amiante (Sur décision de l'opérateur)	Matériau non dégradé Résultat EP** Préconisation : Il est recommandé de réaliser une évaluation périodique.

Localisation : Local vélos

Partie d'ouvrage : Plaques en fibres-ciment

Description : Plaques en fibres-ciment

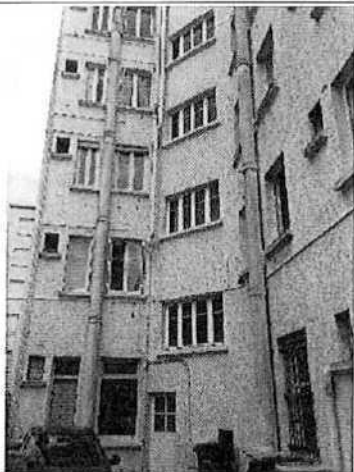
Photo n° DSCN002

Localisation	Identifiant + Description	Conclusion (justification)	Etat de conservation** et préconisations*	Photo
Cour	Identifiant: M002 Description: Conduit	Présence d'amiante (Sur décision de l'opérateur)	Matériau non dégradé Résultat EP** Préconisation : Il est recommandé de réaliser une évaluation périodique.

Localisation : Cour

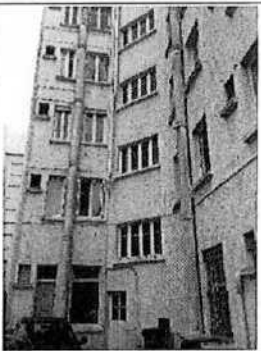
Localisation	Identifiant + Description	Conclusion (justification)	Etat de conservation et préconisations	Photo
Cour	Identifiant: M002 Description: Conduit	Présence d'amiante (Sur décision de l'opérateur)	Matériau non dégradé Résultat EP Préconisation : Il est recommandé de réaliser une évaluation périodique.

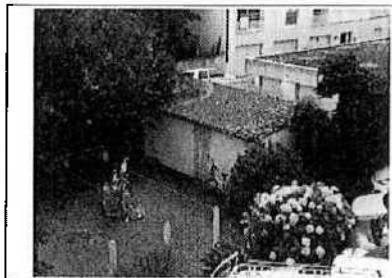
Photo n° DSCN001
Localisation : Local vélos

Local vélos	Identifiant: M001 Description: Plaques en fibres-ciment	Présence d'amiante (Sur décision de l'opérateur)	Matériau non dégradé Résultat EP Préconisation : Il est recommandé de réaliser une évaluation périodique.

Ouvrage : Toiture, terrasse et étanchéité - Plaques ondulées
Partie d'ouvrage : Plaques en fibres-ciment
Description : Plaques en fibres-ciment

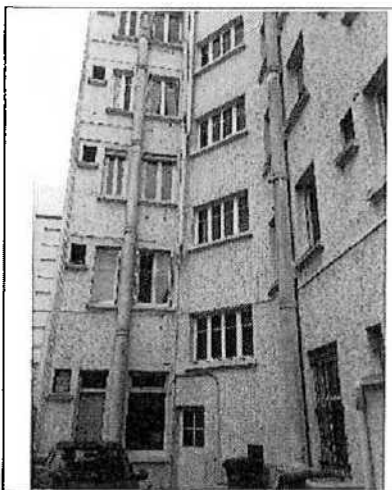
Photo n° DSCN002
Localisation : Cour

Ouvrage : Conduits, extérieurs - Vide-ordures
Partie d'ouvrage : Conduit
Description : Conduit
