Dossier Technique Immobilier

Numéro de dossier : 23/IMO/32277/
Date du repérage : 04/01/2023

Adresse :**30 RUE DU MARECHAL LECLERC**

Commune :**17110 ST GEORGES DE DIDONNE**
Section cadastrale BE, Parcelle(s) n°
123

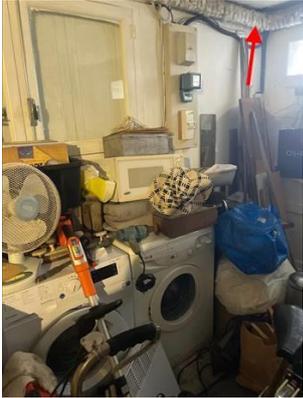
Localisation	Identifiant + Description	Justification	Etat de conservation et préconisations	Photo
Rez de jardin - Garage	Identifiant: ZPSO-001-MC/32277 Description: Flocages Liste selon annexe.13-9 du CSP: A	En attente des résultats d'analyse	Matériau en mauvais état Souligne_Score 3** Il faut faire réaliser des travaux de retrait ou de confinement des flocages.

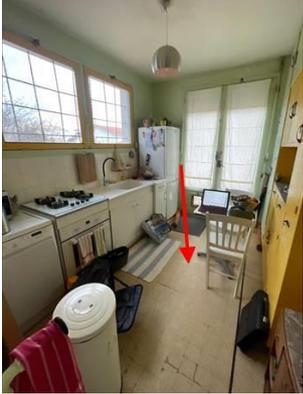
Rez de jardin - Cuisine 2	Identifiant: ZPSO-002-MC/32277 P2 Description: Dalles de sol Liste selon annexe.13-9 du CSP: B	En attente des résultats d'analyse	Matériau dégradé (étendue ponctuelle) Résultat AC1** Préconisation : Il est recommandé de réaliser une action corrective de premier niveau.

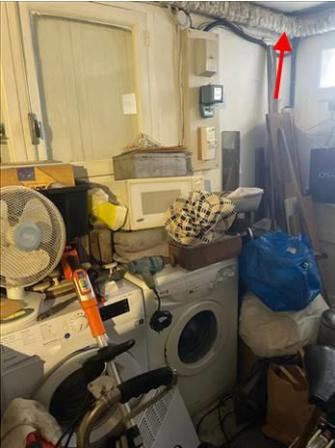
<p>Photo n° PhA001 Localisation : Rez de jardin - Garage Ouvrage : Flocages, Calorifugeages, Faux plafonds Partie d'ouvrage : Flocages Description : Flocages Localisation sur croquis : ZPSO-001</p>

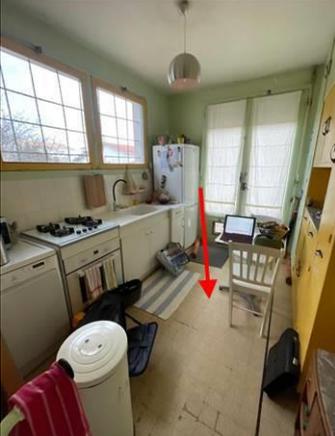
<p>Photo n° PhA002 Localisation : Rez de jardin - Cuisine 2 Ouvrage : Planchers Partie d'ouvrage : Dalles de sol Description : Dalles de sol Localisation sur croquis : ZPSO-002</p>

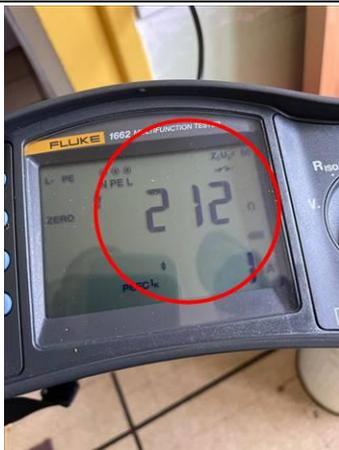
Photo PhEle001

Libellé de l'anomalie : B3.3.1 d La valeur de la résistance de la prise de terre n'est pas adaptée au courant différentiel résiduel (sensibilité) du ou des dispositifs différentiels protégeant l'ensemble de l'installation électrique.

Remarques : Valeur de la résistance de la prise de terre inadaptée au(x) dispositif(s) différentiel(s) ; Faire intervenir un électricien qualifié afin d'adapter la prise de terre au(x) dispositif(s) différentiel(s)

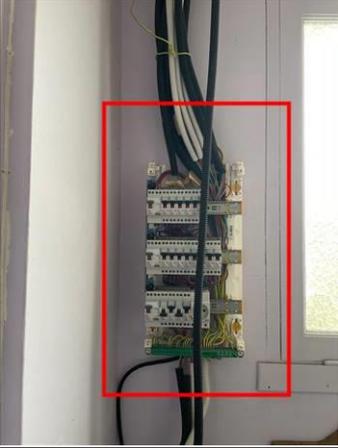
<p>Photo PhEle002 Libellé de l'anomalie : B7.3 a L'Enveloppe d'au moins un matériel est manquante ou détériorée. Remarques : Présence de matériel électrique en place dont l'enveloppe présente des détériorations ; Faire intervenir un électricien qualifié afin de remplacer les matériels présentant des détériorations</p>

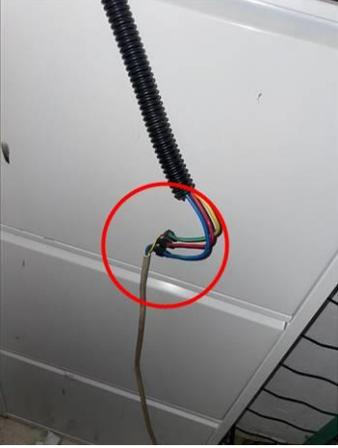
<p>Photo PhEle003 Libellé de l'anomalie : B7.3 d L'installation électrique comporte au moins une connexion avec une partie active nue sous tension accessible. Remarques : Présence de connexion de matériel électrique présentant des parties actives nues sous tension ; Faire intervenir un électricien qualifié afin de remplacer les matériels présentant des parties actives nues sous tension</p>

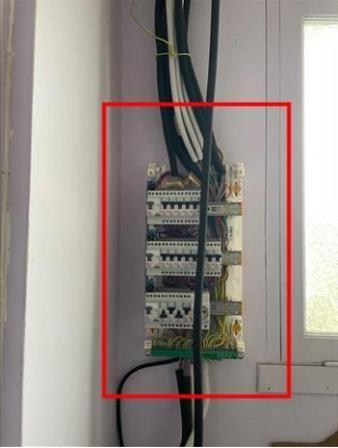
<p>Photo PhEle004 Libellé de l'anomalie : B7.3 e L'installation électrique comporte au moins un dispositif de protection avec une partie active nue sous tension accessible. Remarques : Présence de dispositif de protection de matériel électrique présentant des parties actives nues sous tension ; Faire intervenir un électricien qualifié afin de remplacer les matériels présentant des parties actives nues sous tension</p>

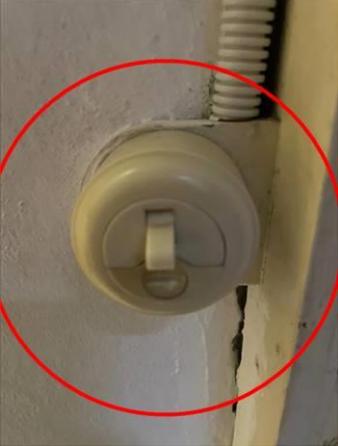
<p>Photo PhEle005 Libellé de l'anomalie : B8.3 a L'installation comporte au moins un matériel électrique vétuste. Remarques : Présence de matériel électrique vétuste (douilles, interrupteurs, socles de prise...) ; Faire intervenir un électricien qualifié afin de remplacer les matériels électriques vétustes</p>

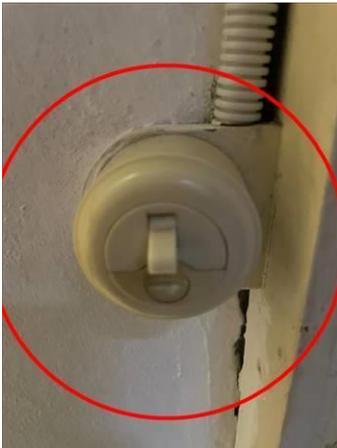
Photo PhEle006

Libellé de l'anomalie : B8.3 b L'installation comporte au moins un matériel électrique inadapté à l'usage.

Remarques : Présence de matériel électrique inadapté à l'usage ; Faire intervenir un électricien qualifié afin de remplacer les matériels inadaptés par du matériel autorisé

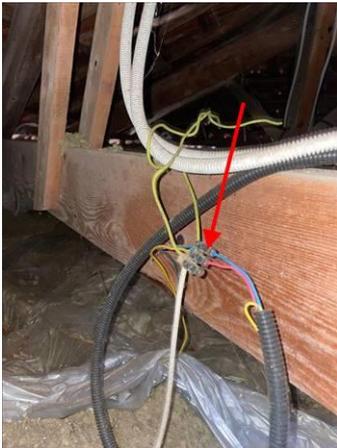
Photo PhEle007

Libellé de l'anomalie : B8.3 e Au moins un conducteur isolé n'est pas placé sur toute sa longueur dans un conduit, une goulotte ou une plinthe en matière isolante ou métallique, jusqu'à sa pénétration dans le matériel électrique qu'il alimente.
