## PROCES VERBAL DE DESCRIPTION DES LIEUX

(articles R.322-1 à R.322-3 du Code des procédures civiles d'exécution)

Certifie m'être rendu ce jour à 09 heures, 11 rue Gambetta 17400 Saint Jean d'Angely, à l'effet de procéder à la description de l'ensemble immobilier s'y trouvant, cadastré section AE n° plan 0160 pour 1 a et 49 ca, et dont le propriétaire est la société civile immobilière CAMINVEST 1, immatriculée au RCS de Saintes sous le numéro 492 732 813, dont le siège social est 11 rue Gambetta 17400 Saint Jean d'Angely, représentée par ses cogérants M. FABRE Jean-Sébastien, né le 30/05/72 à ASNIERES SUR SEINE et Mme PELTZER Tracy Lynn, née le 14/02/75 aux USA

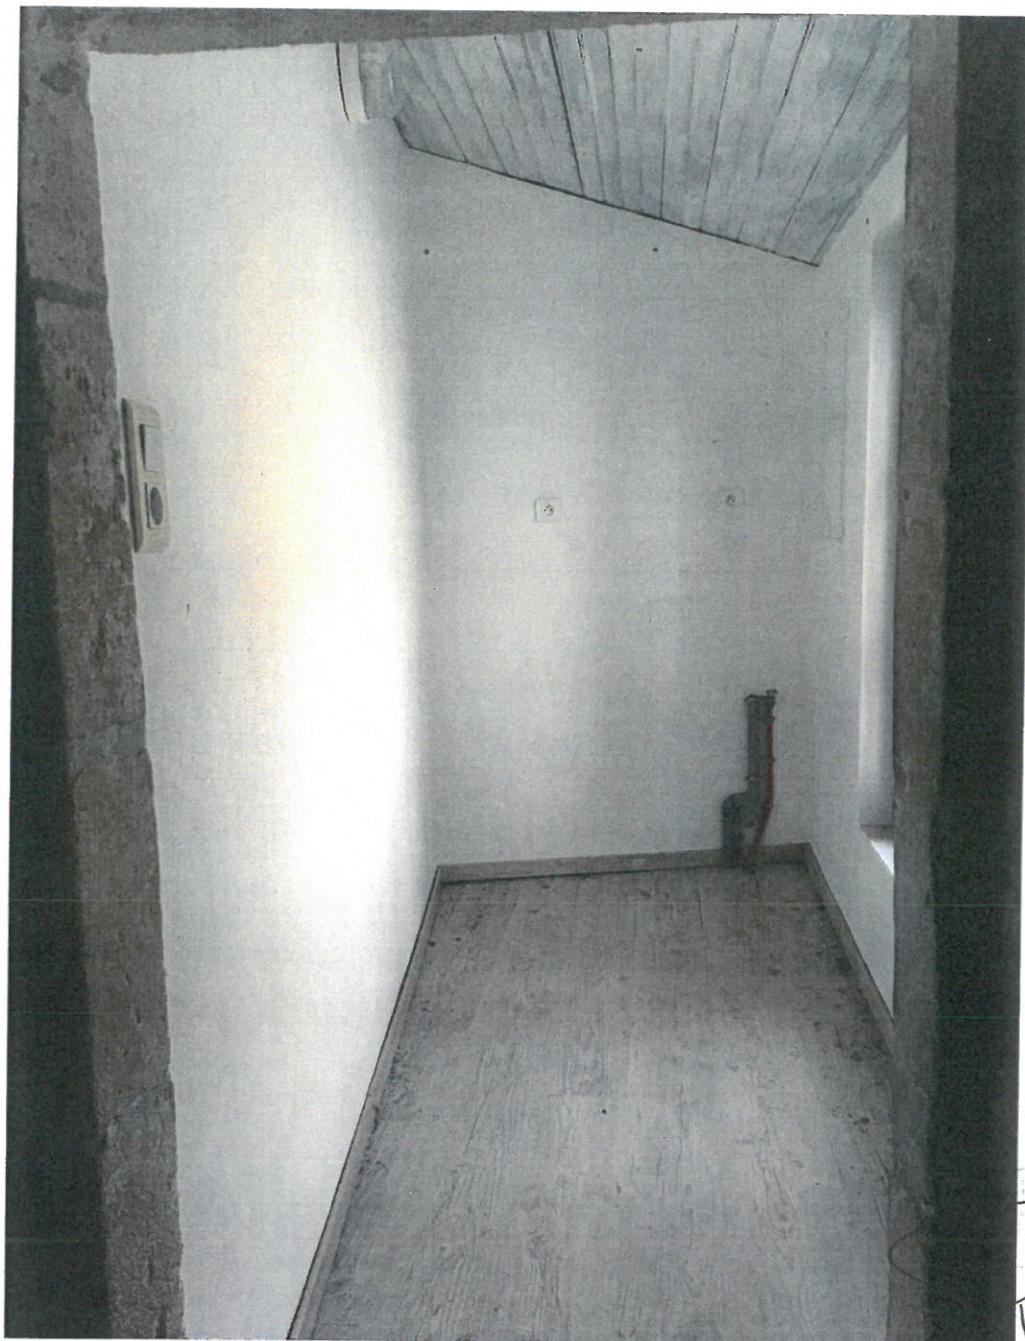
Photo 34 :

Une porte en bois, de facture ancienne, donne accès à une pièce faisant office de cellier (photo 34). Le sol est en parquet flottant, les murs sont peints, le plafond en lambri, le tout sans dégâts apparents (état poussiéreux). Je constate la présence d'un luminaire, d'une patère, de tuyaux d'évacuation/d'arrivée d'eau et de trois prises électriques murales. Je constate la présence d'une fenêtre, ouvrant sur la terrasse, en bois simple vitrage sans dégâts apparents.

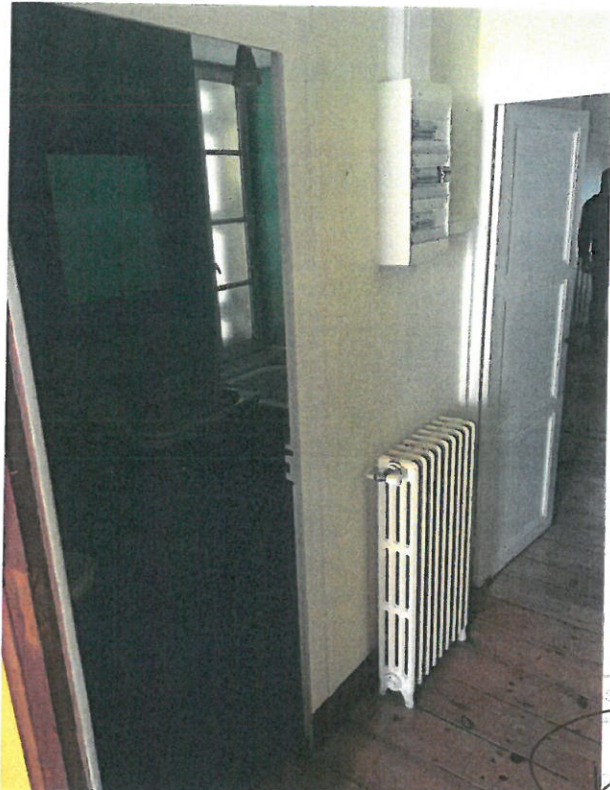
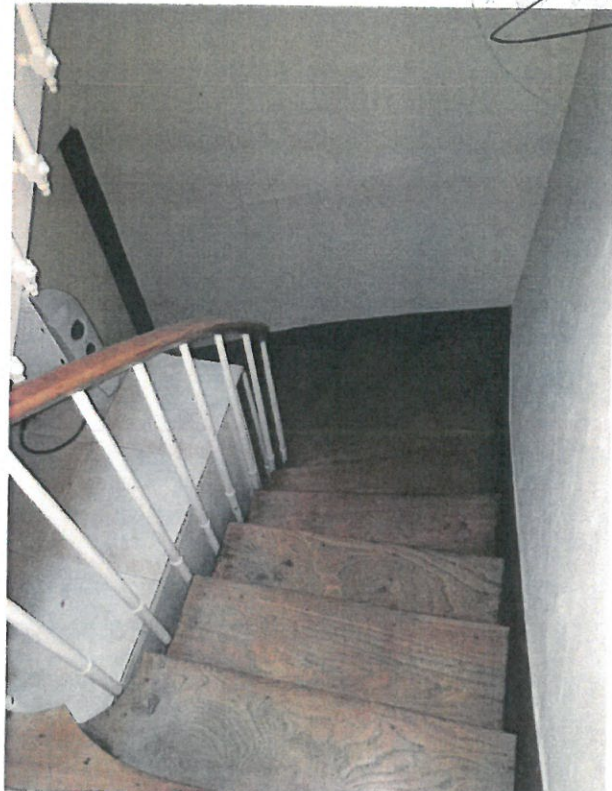
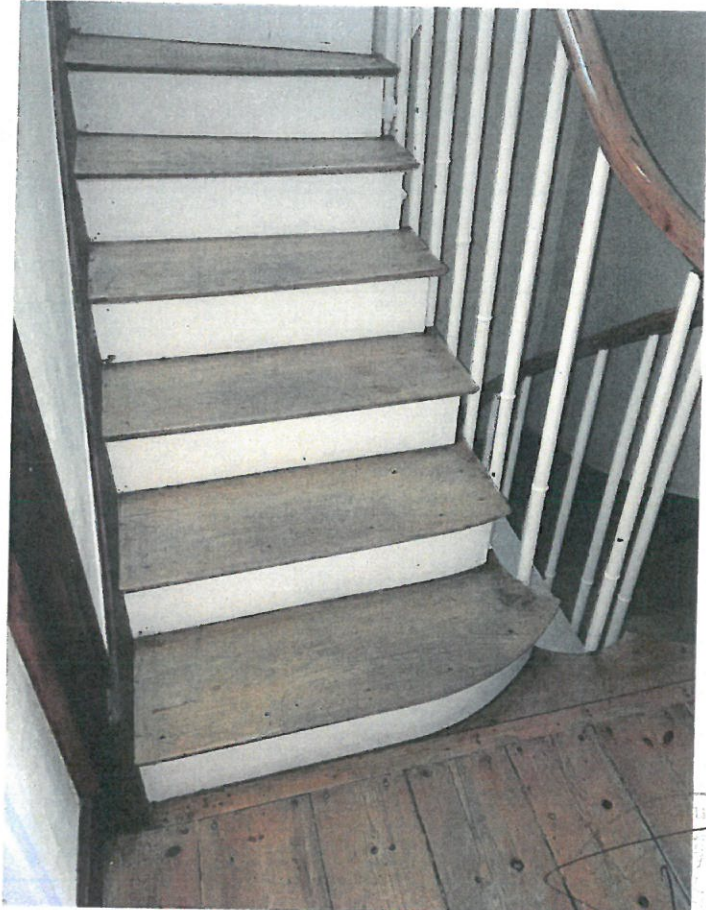
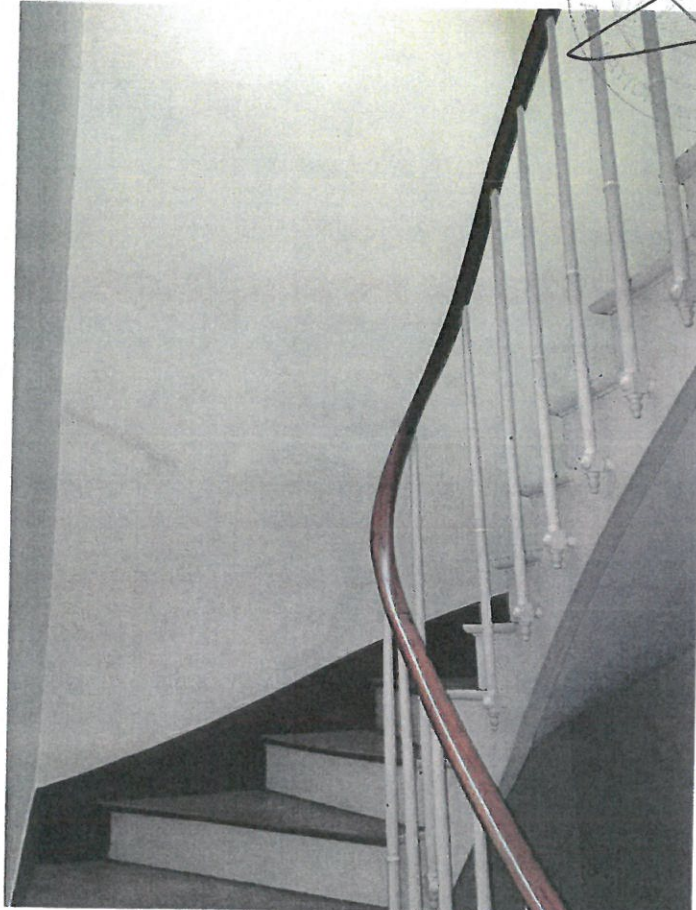
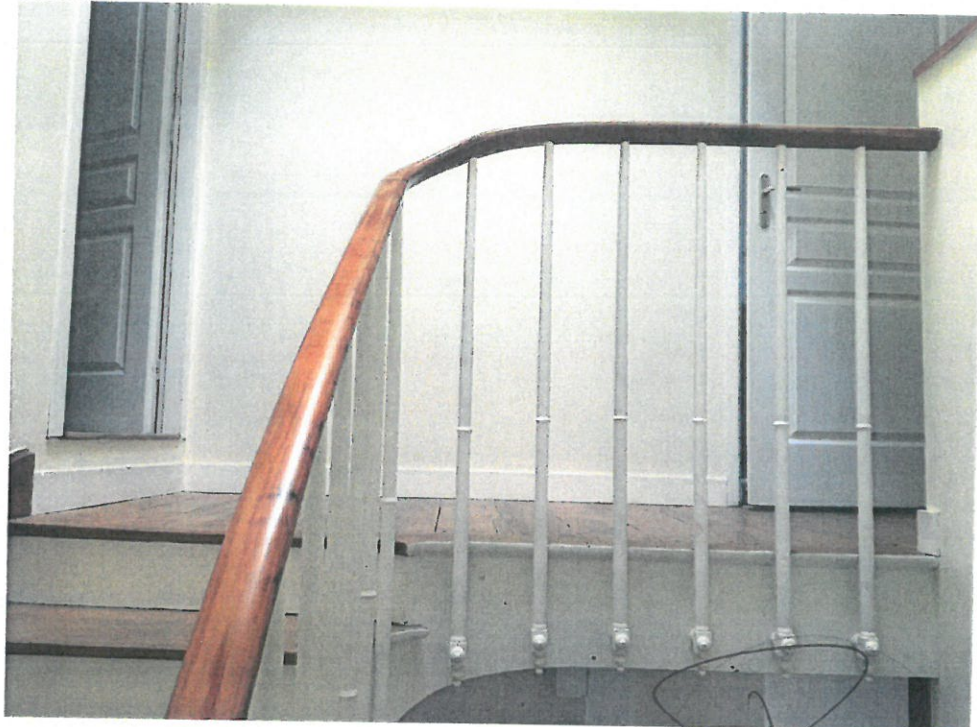
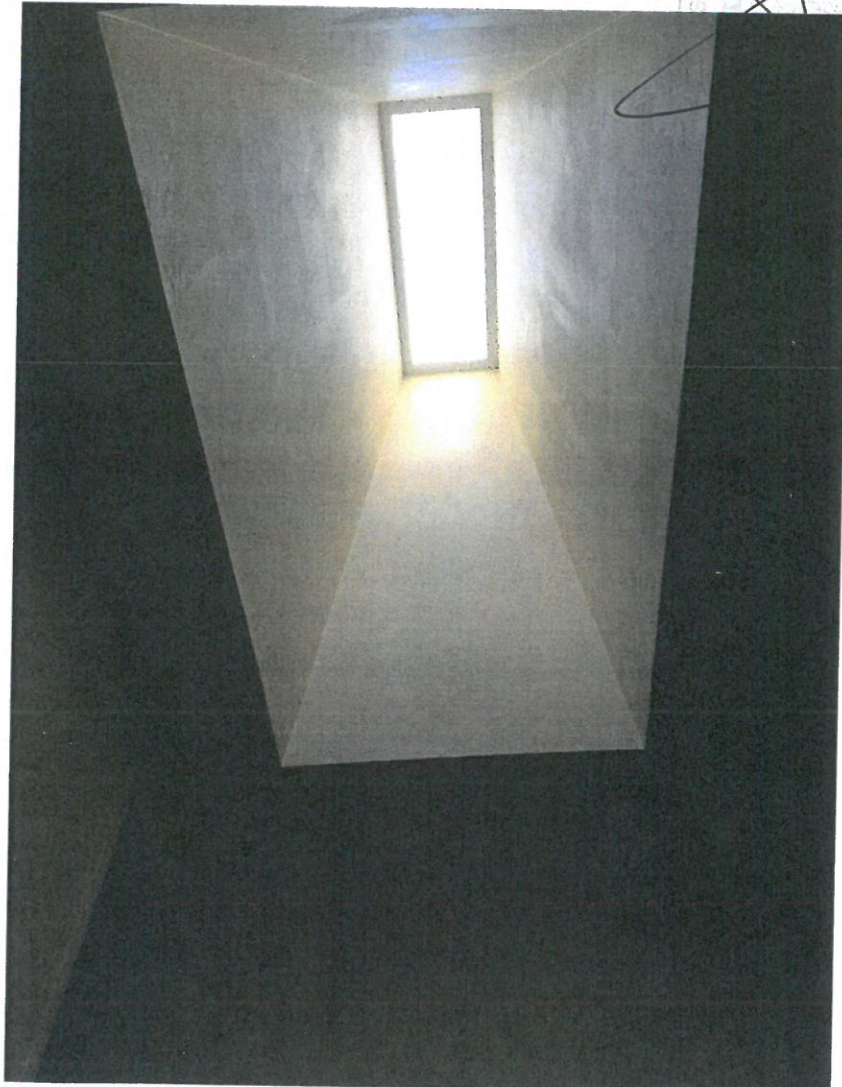
Un pallier fait suite à la cuisine (photos 35 à 40). Le sol est un parquet ancien, les murs sont peints, le plafond en lambri, le tout sans dégâts apparents. Je constate la présence d'un luminaire, d'un radiateur gaz et d'un tableau électrique sur ce pallier. Il existe un escalier en bois, dont la partie basse débouche sur une cloison (de l'autre côté se trouve le local commercial du rez-de-chaussée). La partie supérieure de l'escalier permet l'accès à un pallier (voir ci-dessous). La cage d'escalier est peinte, présente d'une fenêtre de toit.

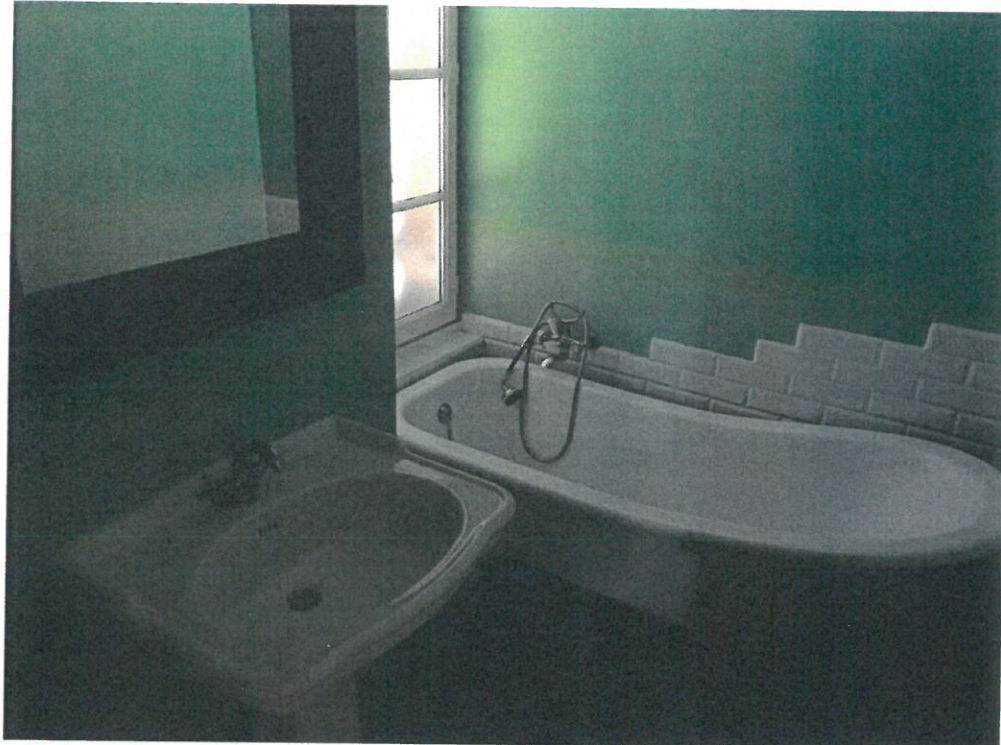
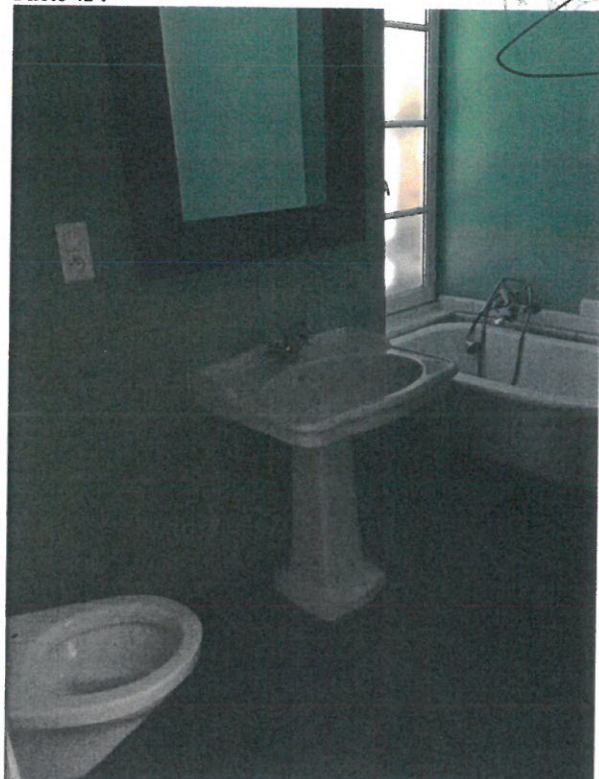
Depuis le pallier du premier niveau de l'appartement, dans le prolongement de la cuisine, une porte permet l'accès à une salle de bains (photos 41 et 42), qui comprend un sèche-serviettes, une cuvette munie d'un couvercle et d'un abattant, d'un lavabo posé sur une colonne, d'un miroir mural, d'une baignoire posée sur pieds avec robinet mitigeur et douchette. Je constate la présence d'un ouvrant double battant avec volets doubles en bois, d'un système de ventilation, d'une prise murale et d'un luminaire au plafond. Le sol est en parquet ancien, les murs sont peints avec présence de carreaux de faïence au niveau de la baignoire. Le tout est sans dégâts apparents.

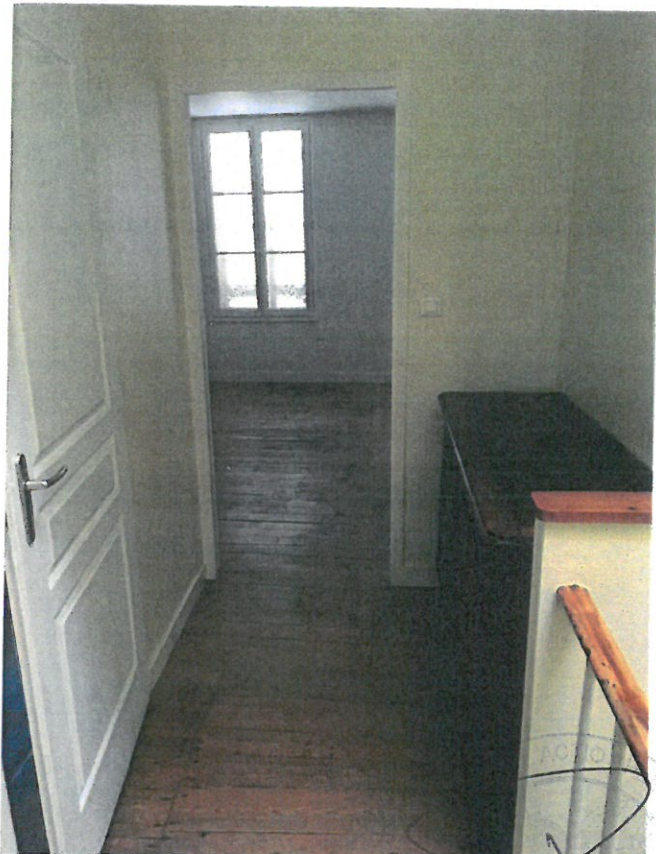
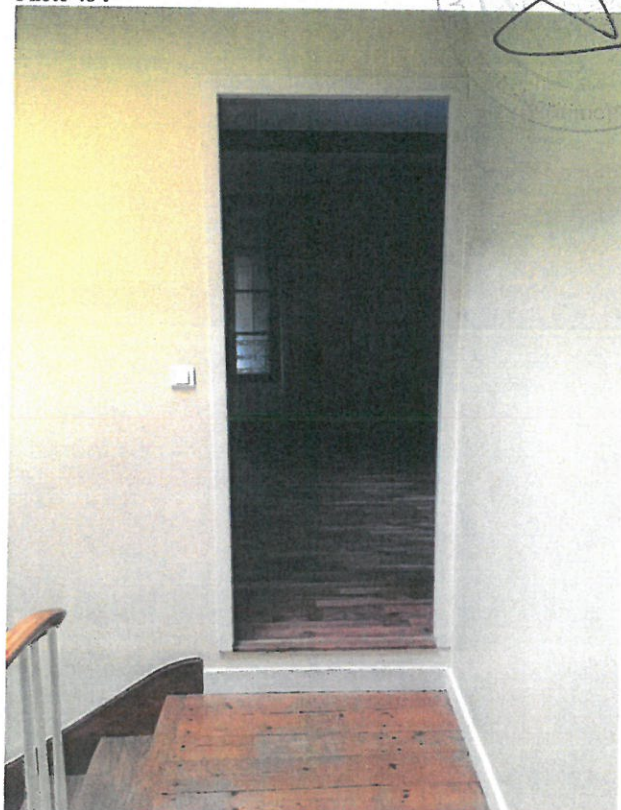
Le pallier, à l'étage de l'appartement, est en parquet ancien, et dessert deux chambres et une salle d'eau (photos 47 et 48). Il existe un buffet droit en bois posé à droite de l'escalier. Les murs et le plafond sont peints. Il existe une trappe, qui permet de voir les combles (pas d'accès), l'isolation (l'épaisseur de laine de verre semble correcte) et la charpente en bois (qui semble sèche), le tout sans dégâts apparents.

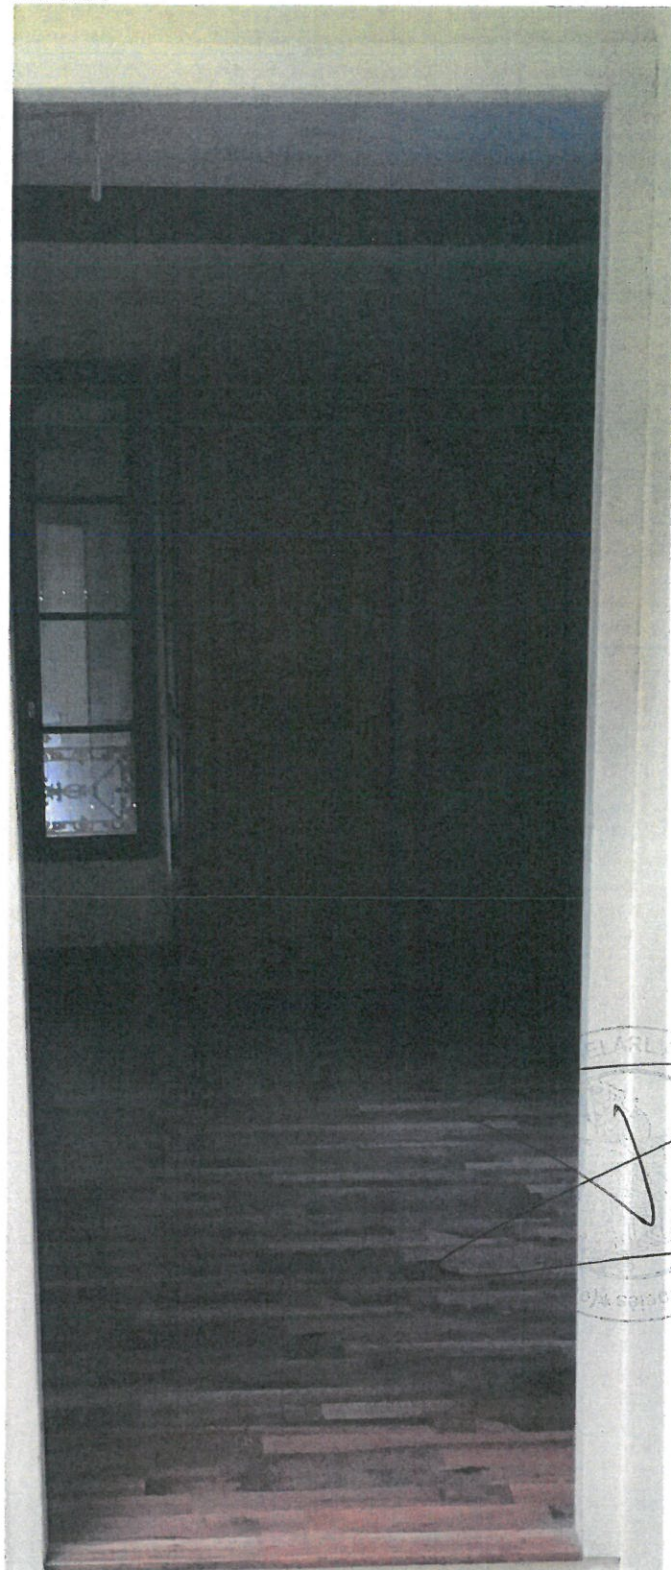
Photo 53 :

Le pallier de l'étage dessert une seconde chambre (photo 53). Le sol est couvert d'un parquet récent. Les murs et le plafond sont peints (poutres apparentes, sans dégâts apparents), pas de traces d'humidité. Il existe une cheminée, un radiateur gaz et une applique lumineuse. Je constate la présence dans la chambre d'une grande armoire en bois double portes (avec deux tiroirs) et une étagère. Je constate la présence d'une fenêtre double en bois (double vitrage), de facture ancienne et en état de fonctionnement, avec garde-corps et volets double en bois (très usagés), et d'une fenêtre simple battant avec volet vénitien.

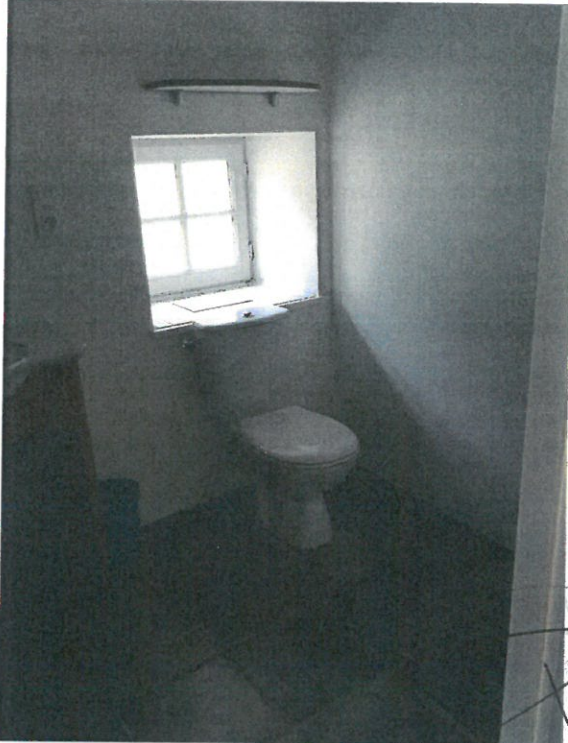
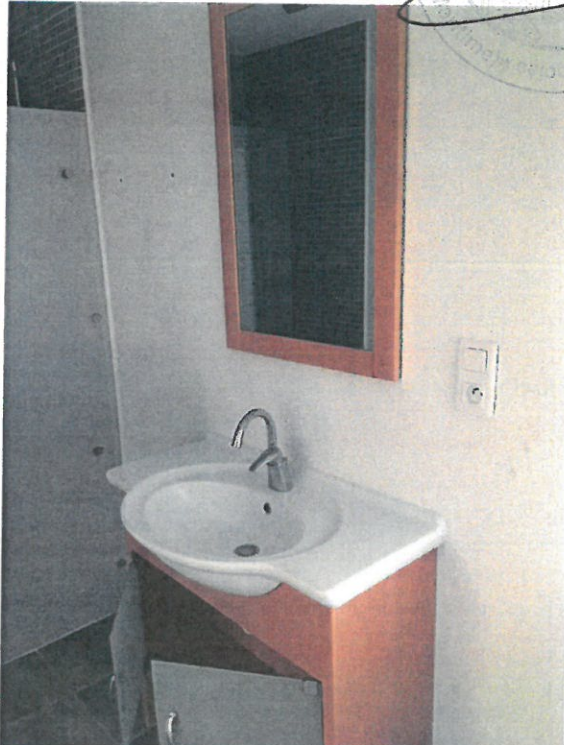
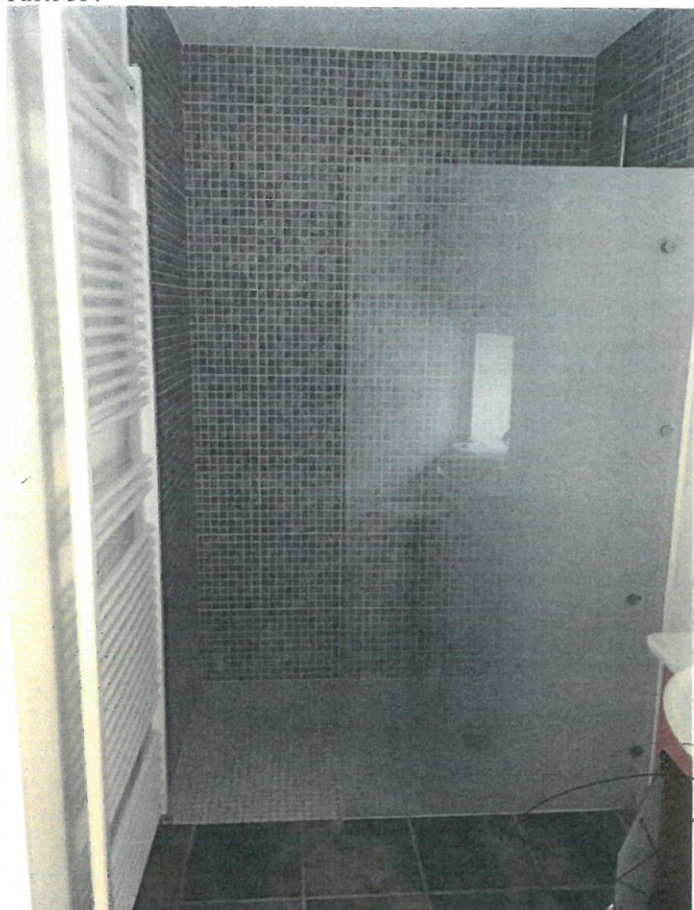
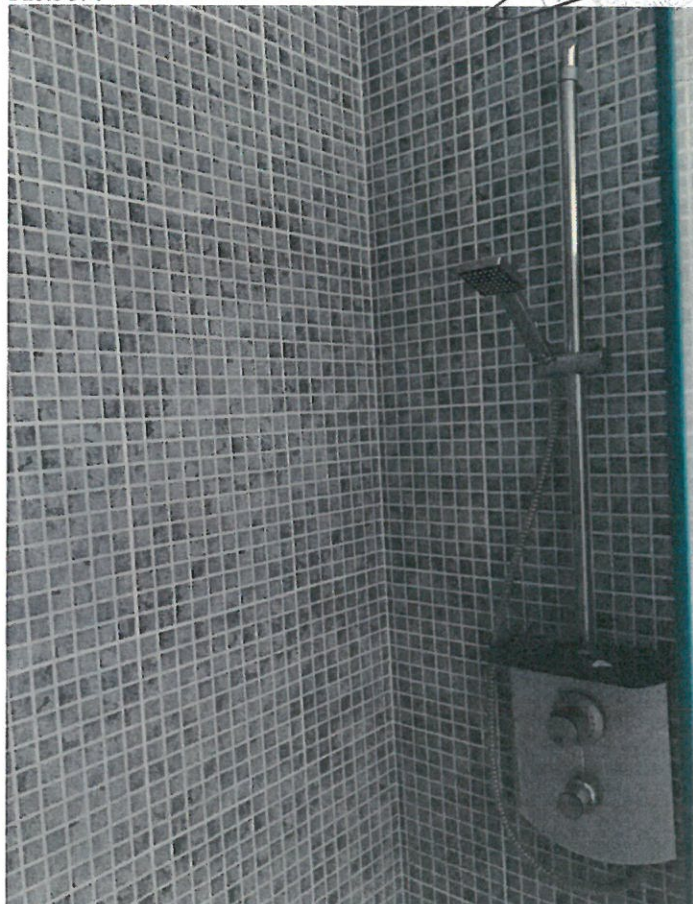
L'étage de l'appartement comprend également une salle d'eau (photos 54 à 57). L'accès se fait par une porte simple battant avec système de fermeture. Le sol est composé de dalles carrelées, sans dégâts apparents. Je constate la présence d'une douche à l'italienne, avec paroi vitrée, douchette et robinet mitigeur (les murs et le sol sont recouverts de carreaux de faïence), le tout sans dégâts apparents. Je constate la présence d'un lavabo en grès émaillé, posé sur un meuble avec deux portes vitrées, avec robinet mitigeur, et d'un miroir fixé au mur. Je constate la présence d'une cuvette en grès émaillé blanc avec abatant (la chasse d'eau est en état de fonctionnement). Je constate la présence d'une fenêtre simple battant en état de fonctionnement, et d'une étagère accrochée au mur. Les murs et le plafond sont peints. Il existe une douille avec ampoule, un sèche-serviettes, une prise murale et une VMC.

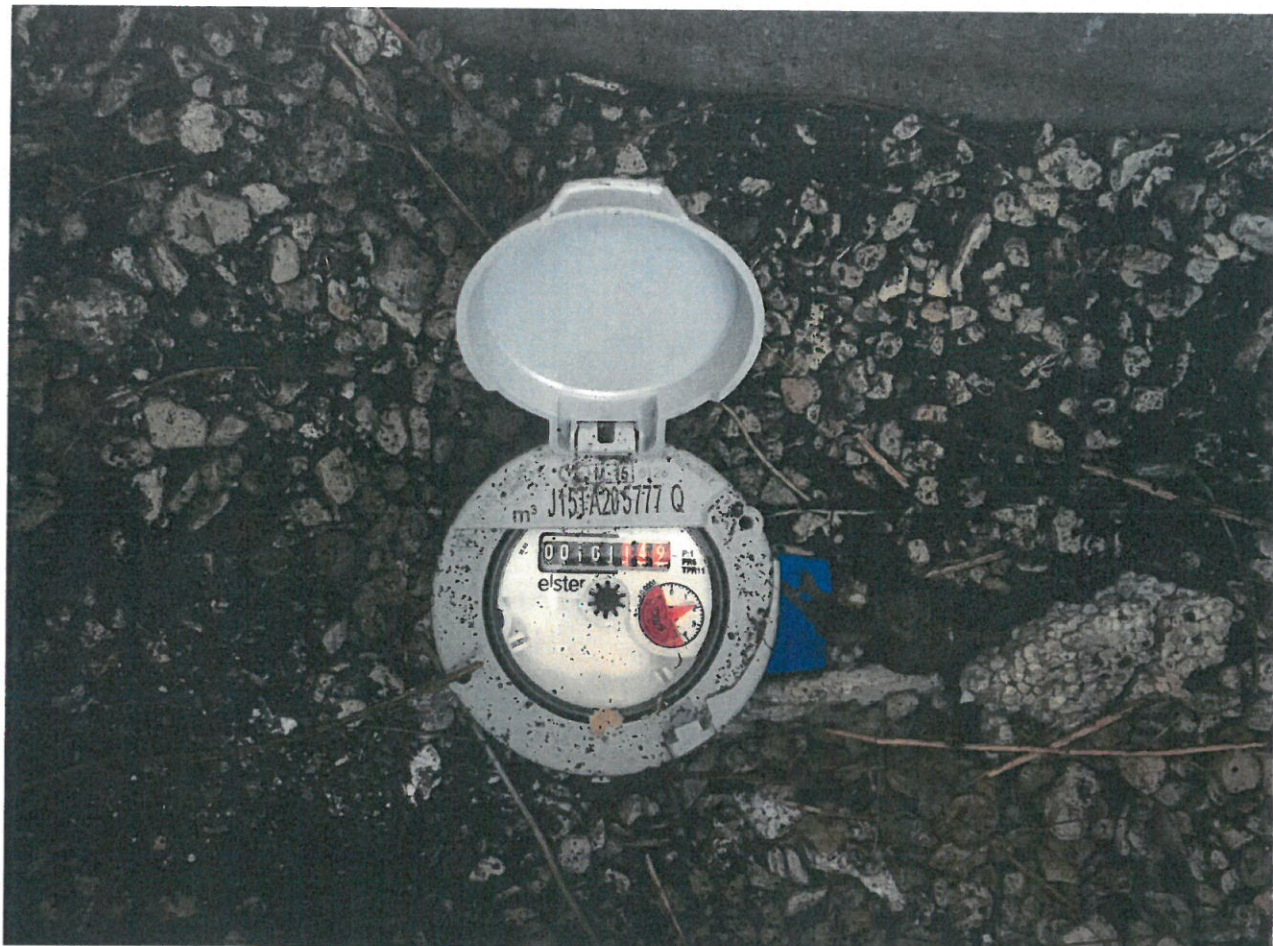
**Photo 58 :**

Le compteur d'eau n°J151A205777 Q, présent dans la cour fermée, affiche une consommation de 101,149 m<sup>3</sup> (photo 58).
