NAUD Jean- Philippe
Diagnostics Techniques Immobiliers
39, La Mornéerie - 17780 Soubise
Tel : 0607393475 - diagnaudstic17@orange.fr

**A - RAPPORT DE MISSION DE REPERAGE DES MATERIAUX ET PRODUITS CONTENANT DE
L'AMIANTE POUR L'ETABLISSEMENT DU CONSTAT ETABLI A L'OCCASION DE LA VENTE D'UN
IMMEUBLE N° 230911AA**

<i>Adresse :</i>	60 RUE DU MOULIN DES COQUARDS 17320 MARENNES				<i>Année construct° ou PC</i>	/
<i>Section cadastrale</i>	BX	<i>N° parcelle</i>	137	<i>N° lot</i>		
<i>Fonction du bâtiment</i>	Habitation individuelle & dépendances	<i>Meublé</i>	OUI	<i>Habité</i>		OUI

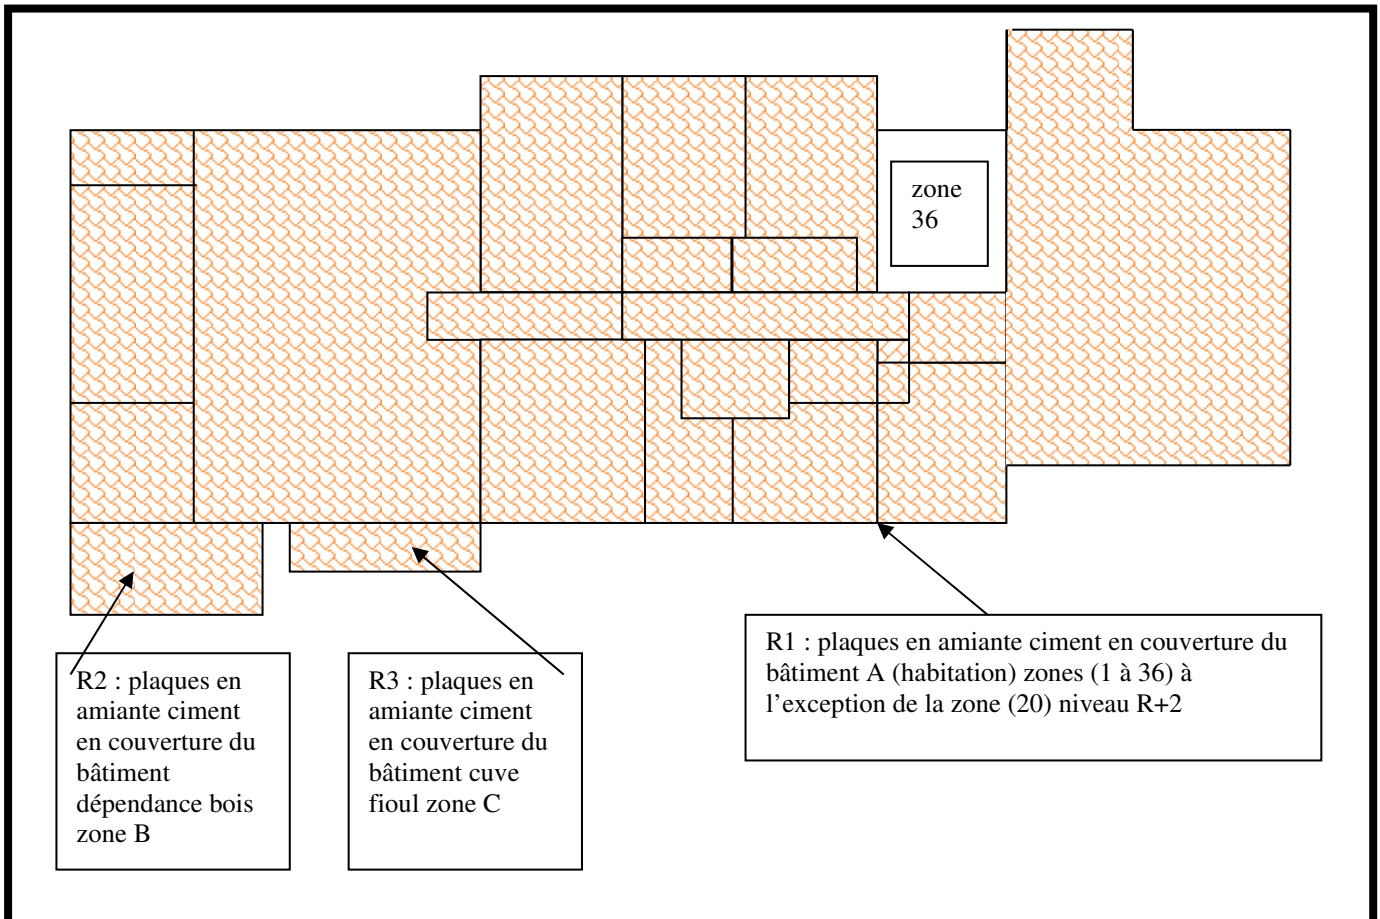
N 1 – Annexe – croquis

Planche de repérage des MPCA		
Client : M. MASSE Pierrick	Type d'immeuble : Habitation individuelle & dépendances	Operateur de repérage : Naud J.P
N° de rapport 230911AA	Date de visite : 11/09/2023	N° de planche : 1/4
