Le Rapport Officiel de Diagnostic

Synthèse Dossier de Diagnostic Technique

Réf.: DIA-FRS04-2309-065

Adresse du bien: 3 Rue des Marronniers (maison droite),

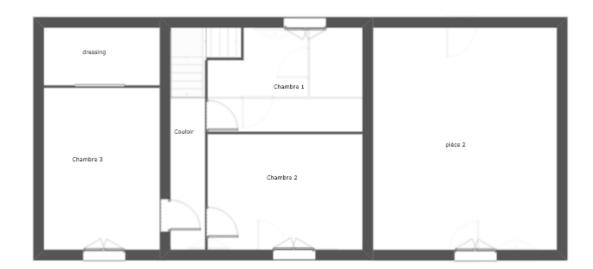
Réf : DIA-FRS01-2309-051	rez-de-chaussée		Planche de repérage
			technique
3.rue des marronniers, Maison de	Indice A	Auteur: Monsieur	Bat. A du plan de
gauche, 17137 MARSILLY		Guillaume FRESNAIS	masse

R001	Conduit	R002 / P001	Dalle de sol	R003	Conduit
------	---------	-------------	--------------	------	---------
