## PROCES VERBAL DE DESCRIPTION

Je vous requiers à l'effet de dresser un Procès Verbal de Description d'un immeuble situé à MARIGNAC (17800), 5 route de Jonzac, propriété de [REDACTED]

Me suis rendu sis 5 route de Jonzac 17800 MARIGNAC

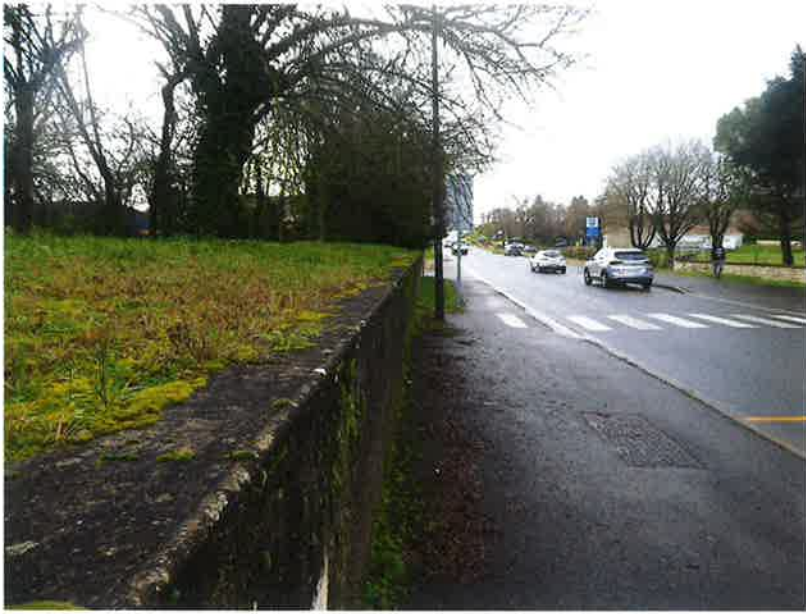
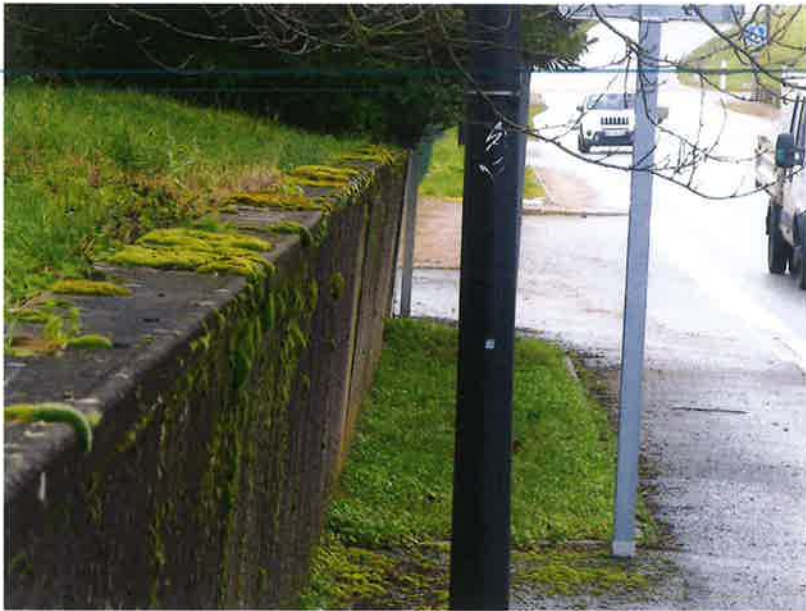
Au niveau de la parcelle de jardin, la limite se fait par un muret de soutènement ancien crépi. Je constate qu'il penche légèrement du côté de la route.

Je constate l'absence de clôture grillagée

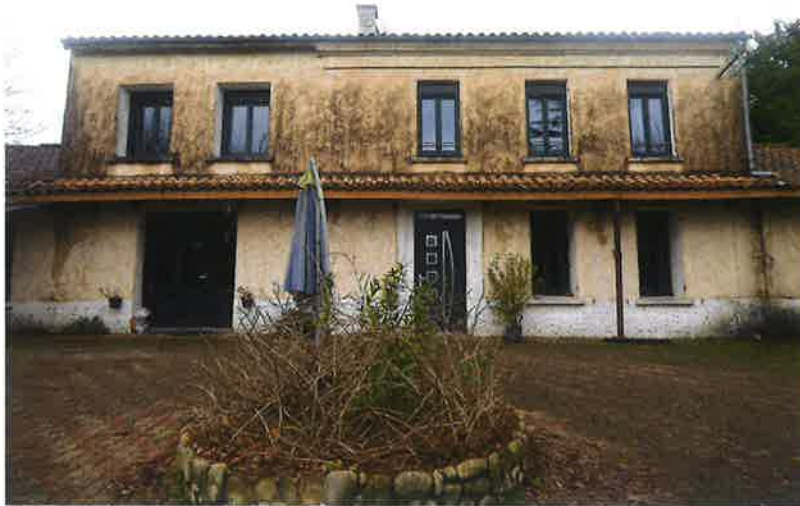
La façade principale est recouverte d'un crépi ancien recouvert de lichens. Elle est en assez bon état général.

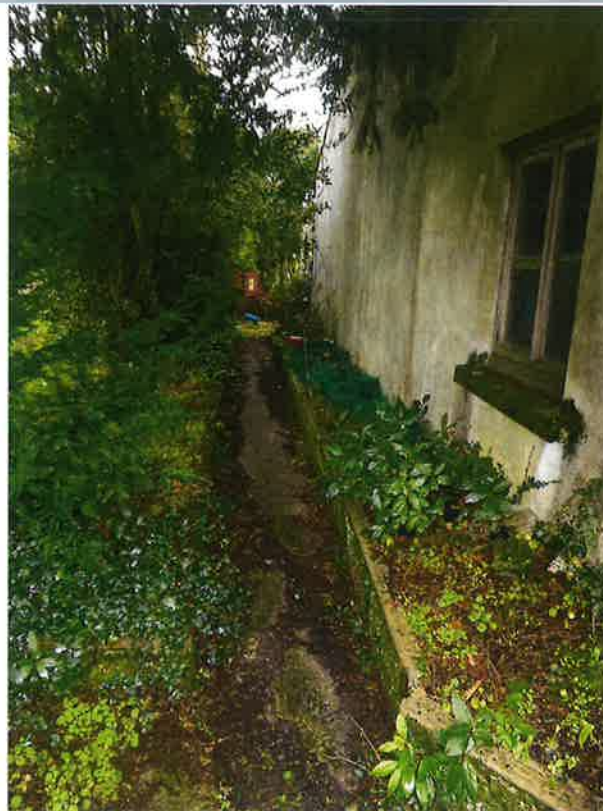
Ce pignon comprend une fenêtre en bois.

Je constate la présence de fissures.

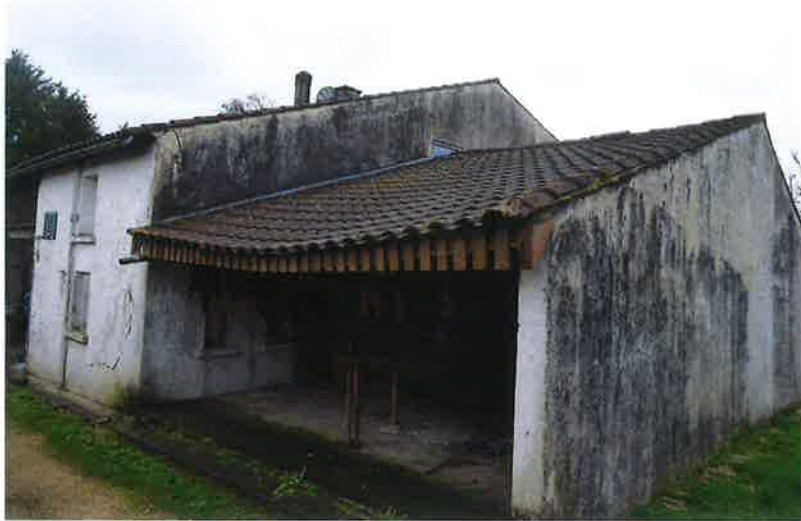
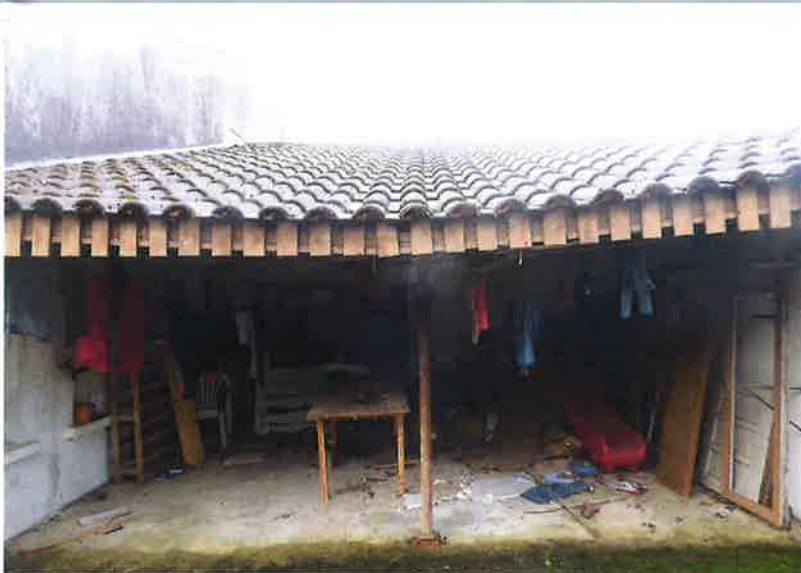
Concernant le corps d'habitation principale, depuis l'arrière, je constate que les toitures sont en bon état excepté la toiture de l'appentis situé à droite, qui présente un affaissement. Toutefois, les tuiles sont en bon état, juste recouvertes de lichens.

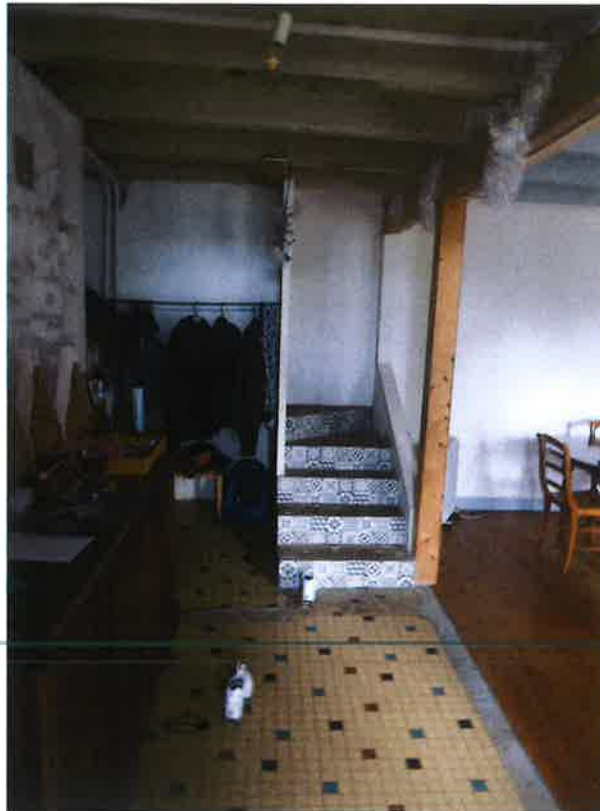
Je constate que l'entrée a été modifiée par la suppression du mur de cloisonnement avec le salon.

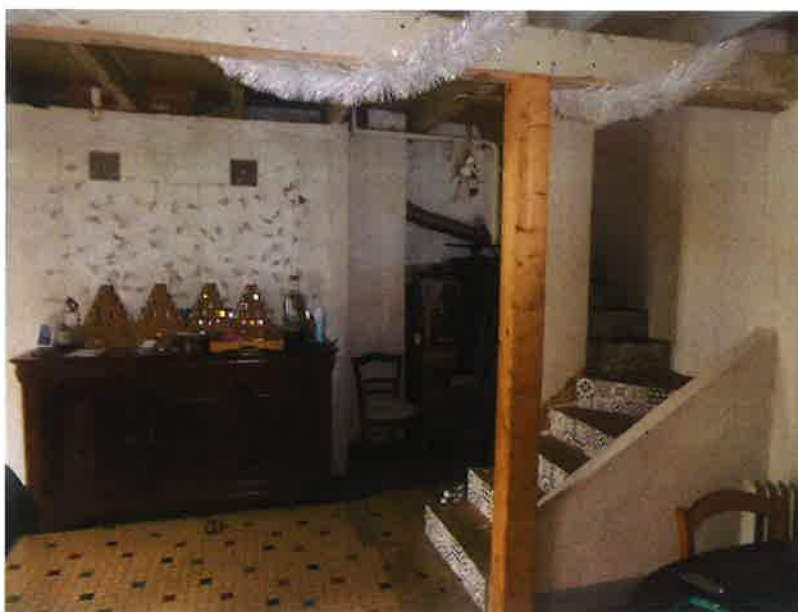
Au niveau de l'entrée, en cours de rénovation, la trémie de l'escalier a été peinte en blanc. Des poutres de renfort ont été apposées de chaque côté avec la création d'un comptoir au niveau de la porte d'entrée.

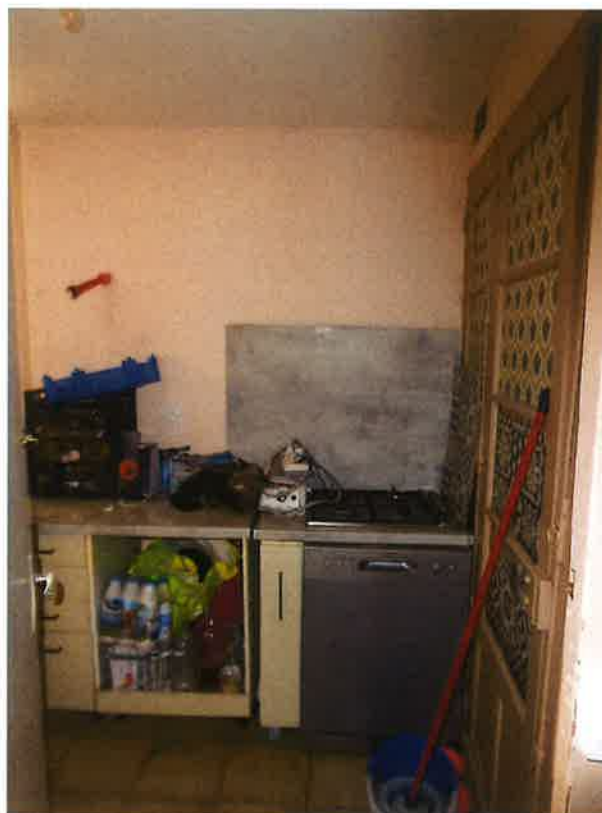
Au fond à droite, le nécessaire pour une machine à laver, surmonté d'une crédence. L'ensemble est en cours de rénovation.
