**PROCES VERBAL
DE DESCRIPTION**

LE LUNDI HUIT JANVIER
DEUX MILLE VINGT QUATRE

JE ME SUIS RENDU CE JOUR 73 avenue du Moulin Blanc 17310 SAINT PIERRE D'OLERON afin de dresser le PV DE DESCRIPTION DES LIEUX,

73 Avenue du Moulin Blanc - La Dresserie -
17310 ST PIERRE D'OLERON

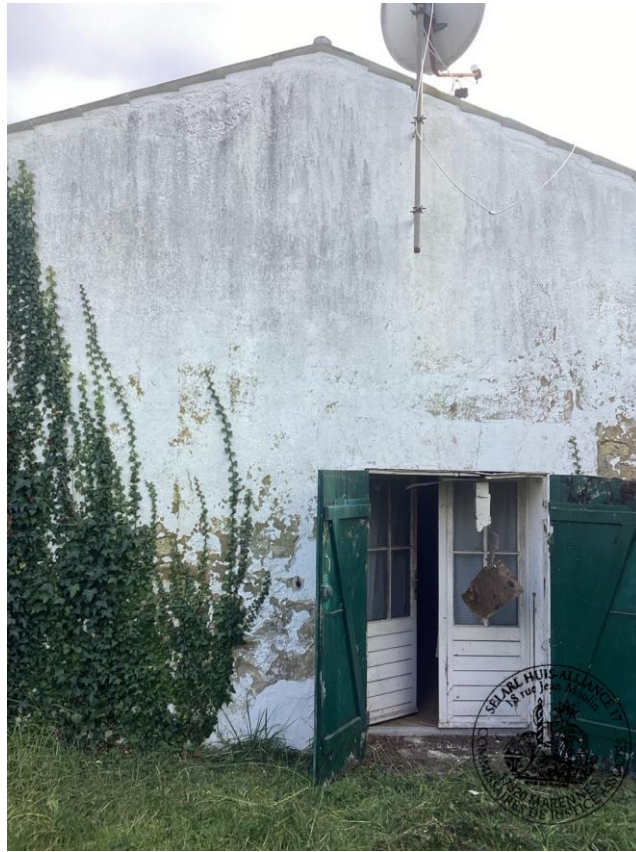
A/ EXTÉRIEUR :

La façade côté cour est en mauvais état.

L'enduit s'est détaché sur une large surface.

Présence de lierre grimpant.

Côté passage entre les deux maisons il y a une véranda en très mauvais état.

La couverture de la maison est en tuiles tige de botte en mauvais état.

La couverture de la véranda est composée de vieilles plaques ondulées translucides et de plaques d'éverite en mauvais état.

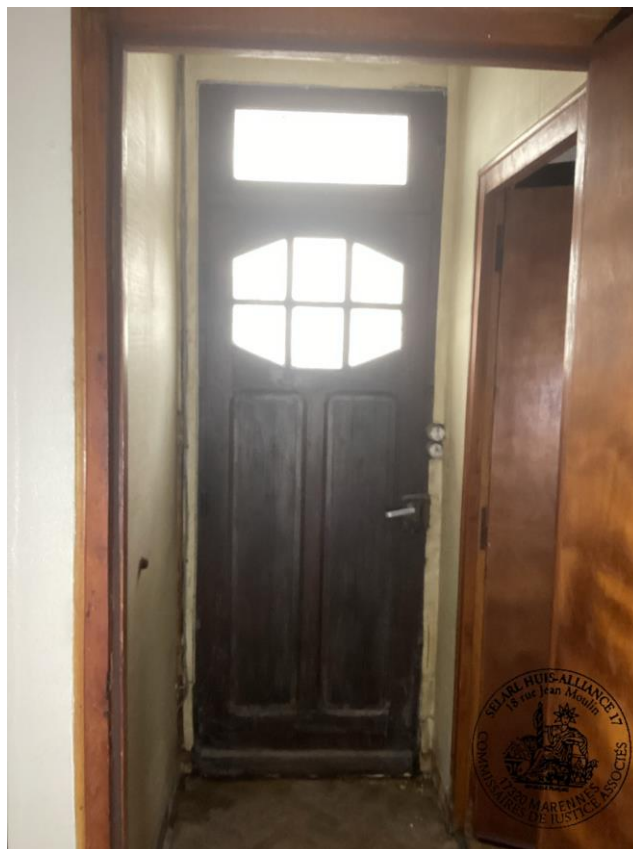
1/ ENTREE :

Une vieille porte en bois en mauvais état, bloquée.

Sol vieux linoléum hors d'usage.

Plinthes carrelées hors d'usage.

Murs tapisseries hors d'usage.

Plafond peint en blanc grisé.

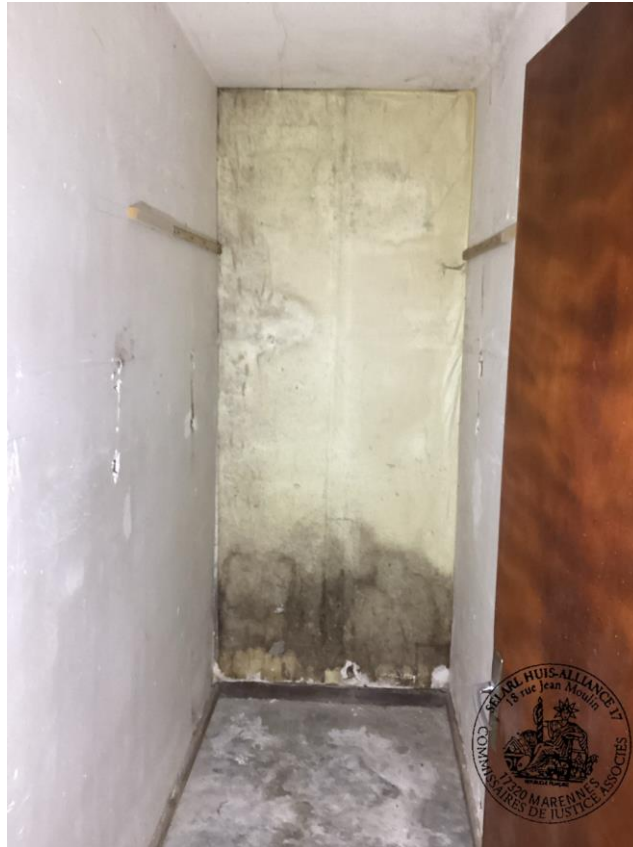
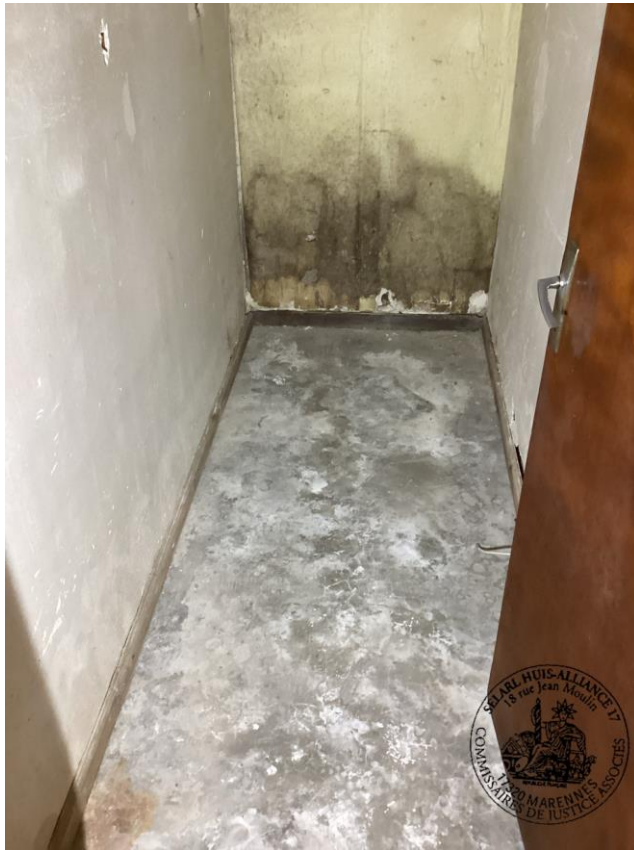
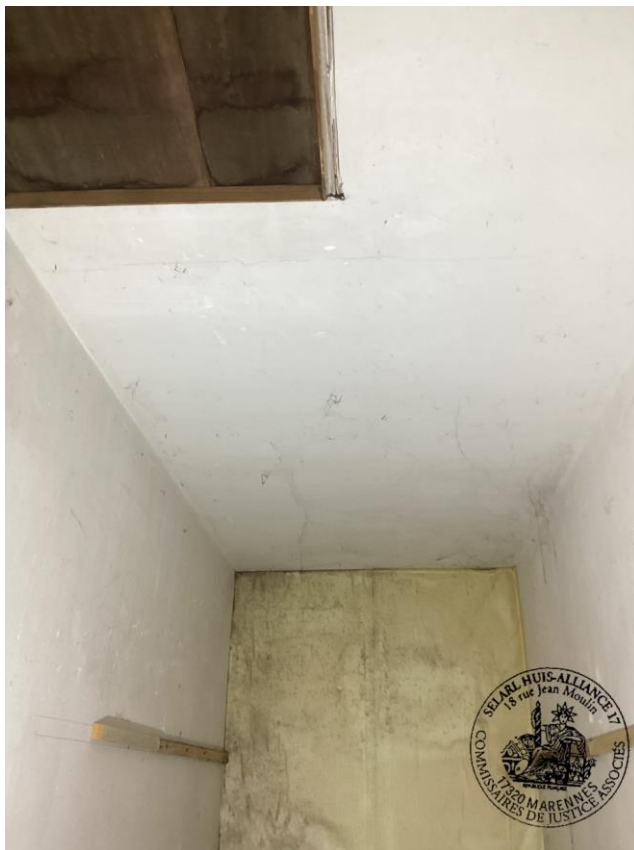
4/ DEBARRAS :

Sol béton brut avec du salpêtre.

Plinthes bois hors d'usage.

Murs peints hors d'usage.

Plafond peint en blanc en mauvais état.

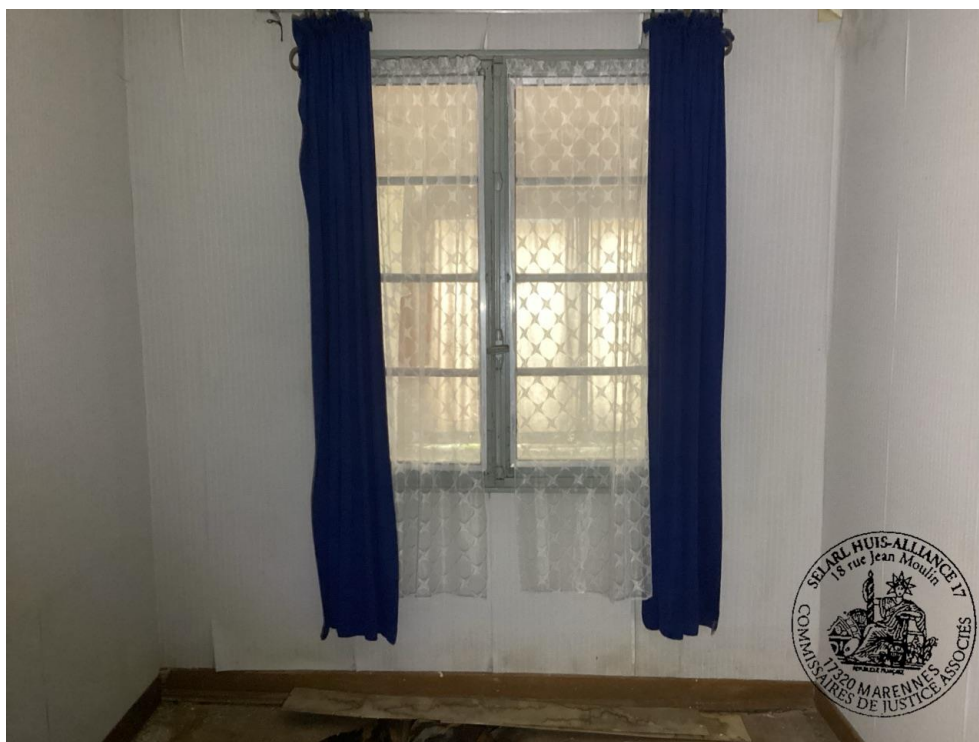
5/ DEUXIEME CHAMBRE :

Sol linoléum hors d'usage sur plancher bois pourri.

Plinthes bois en très mauvais état.

Murs tapisseries hors d'usage.

Plafond hors d'usage.

Une fenêtre bois hors d'usage.

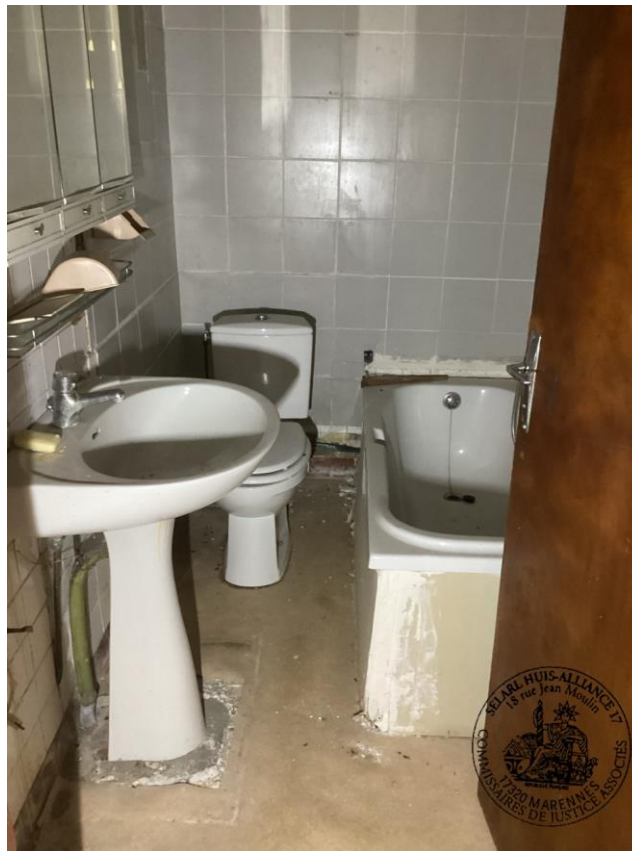
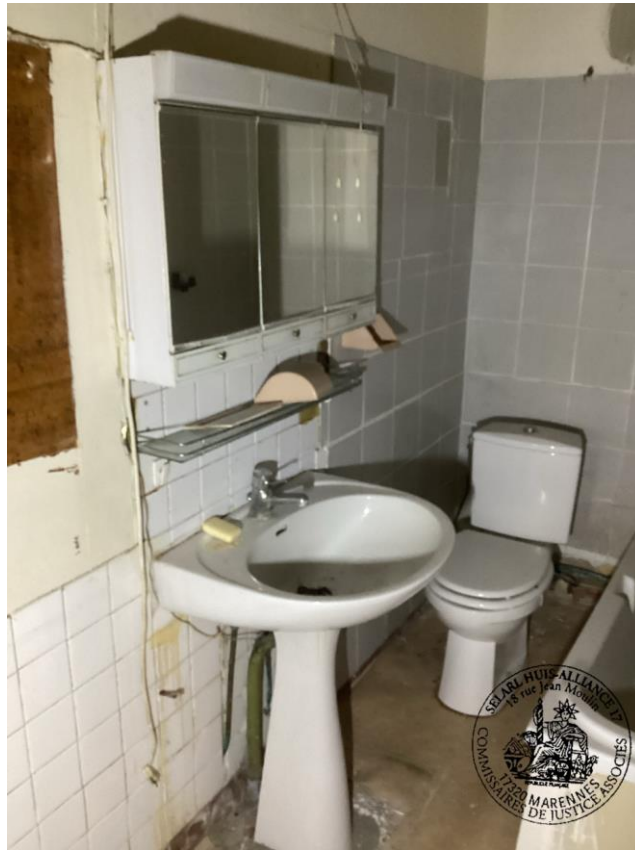
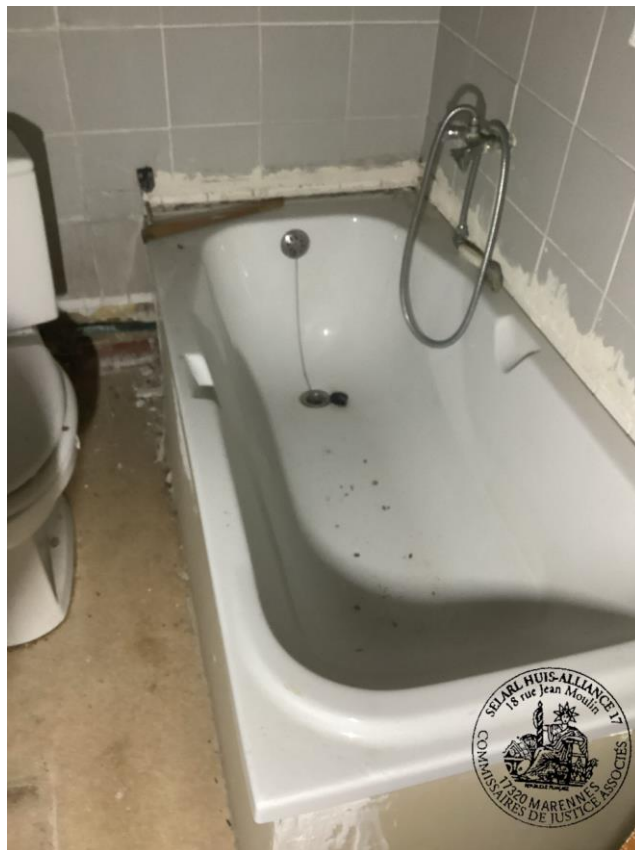
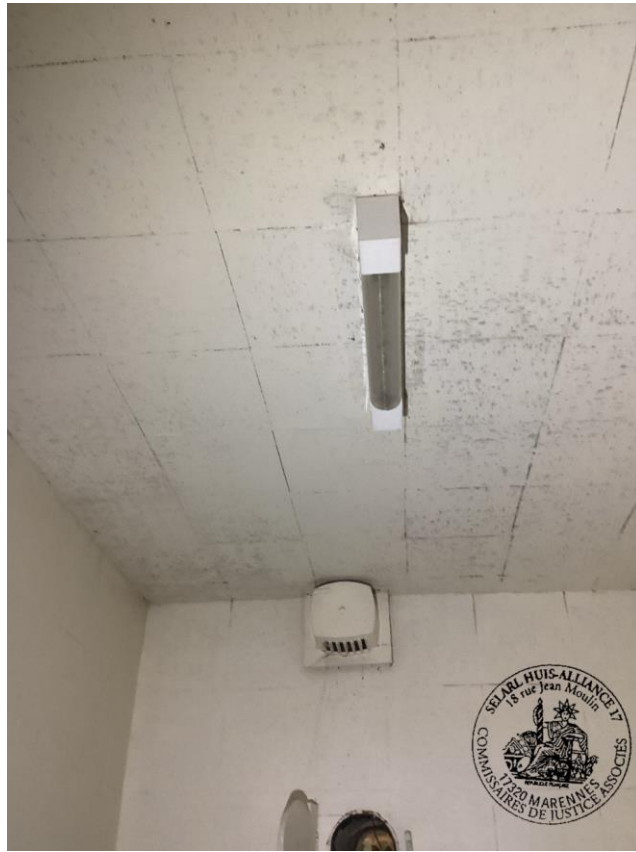
6/ SALLE DE BAIN :

Une porte isoplane en mauvais état.

Sol linoléum hors d'usage.

Plinthes carrelées hors d'usage.

Murs carrelés hors d'usage.

Plafond plaques de polystyrène hors d'usage.

Un lavabo, un WC, une baignoire, le tout en très mauvais état.

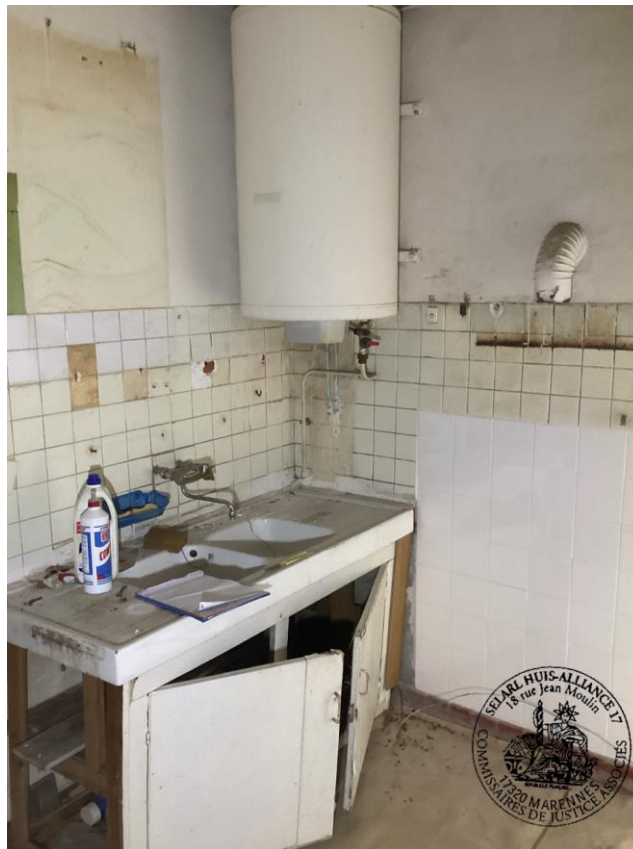
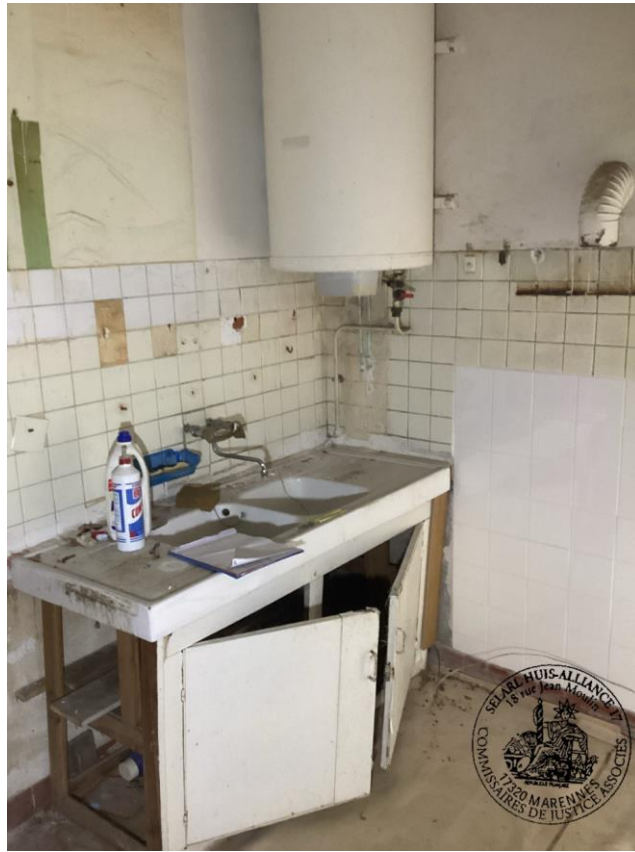
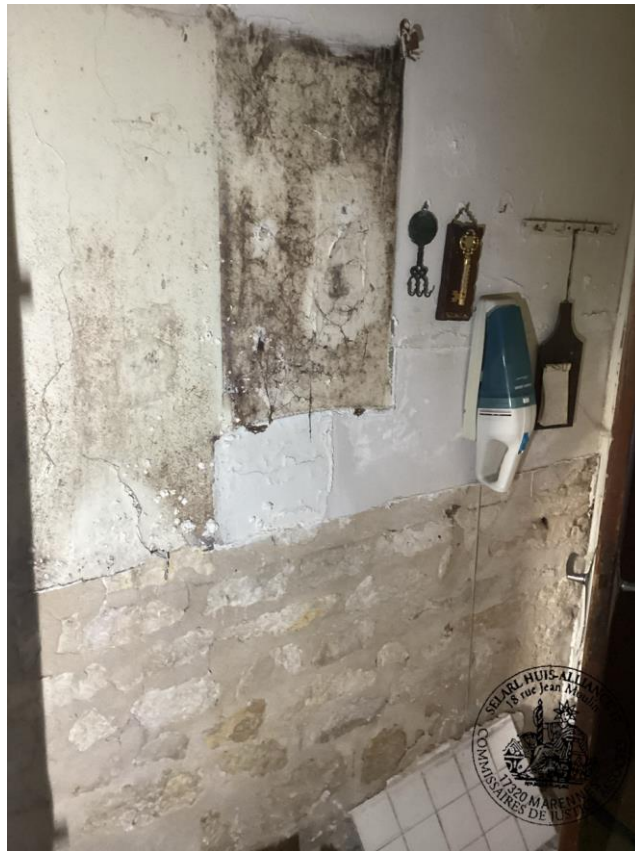
7/ CUISINE :

Une porte isoplane en mauvais état.

Sol linoléum hors d'usage.

Plinthes carrelées hors d'usage.

Murs hors d'usage.

Plafond en très mauvais état.

Un évier cassé sur placard hors d'usage.

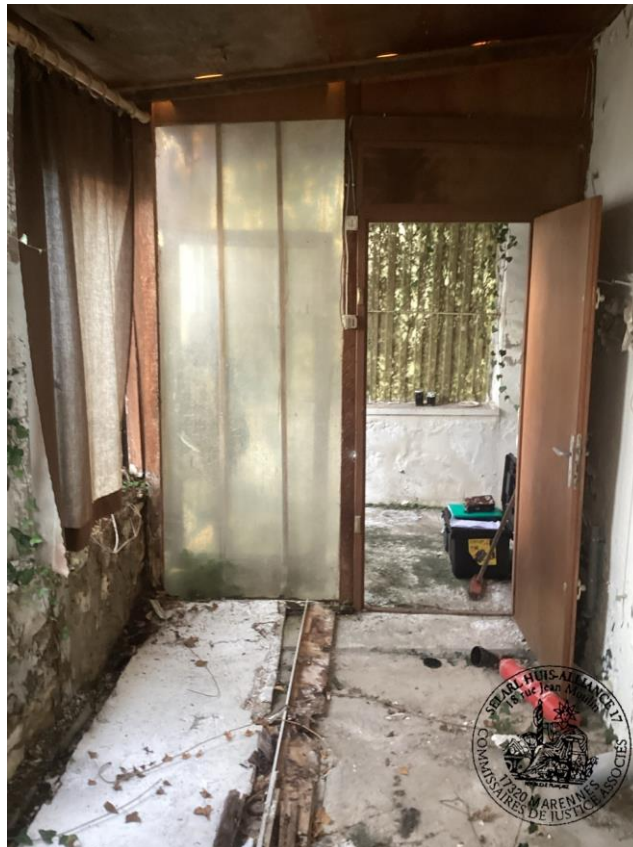
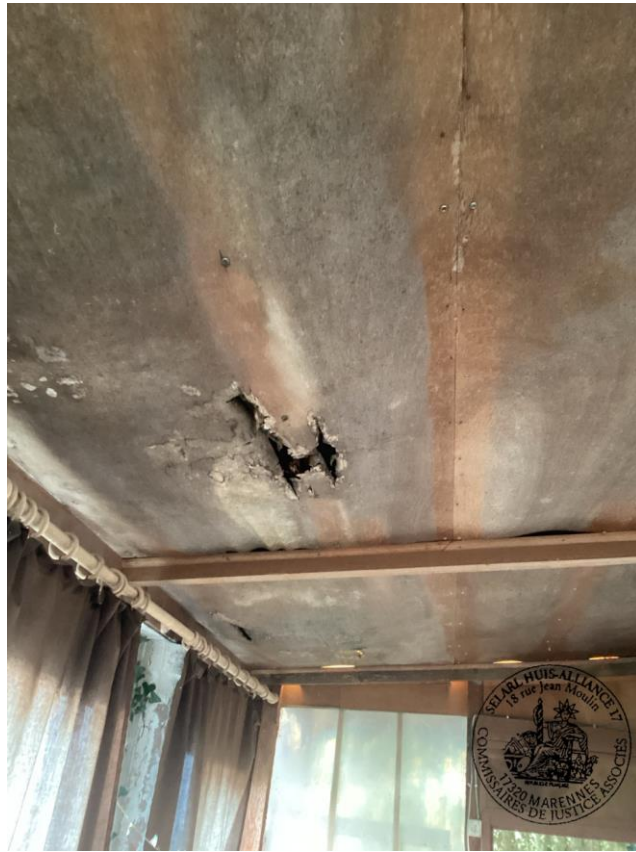
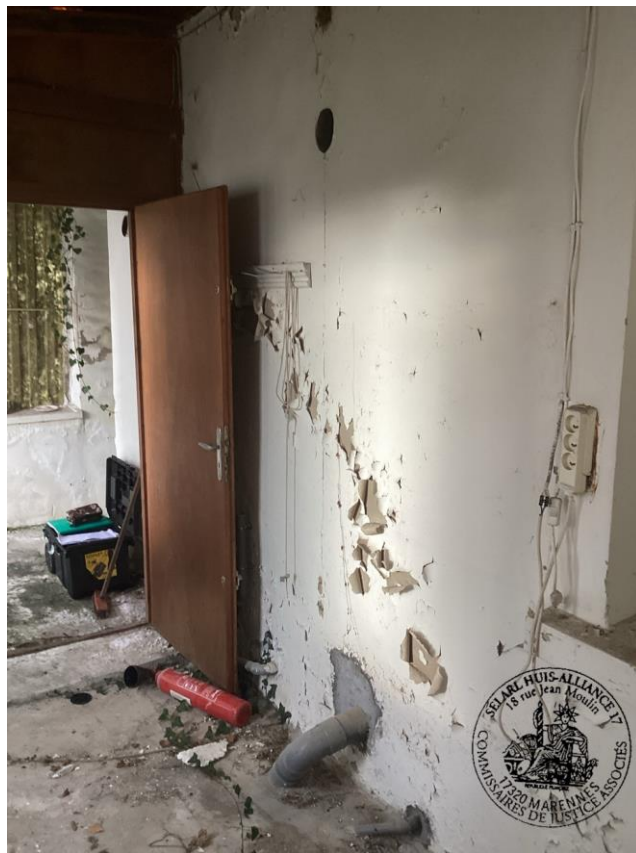
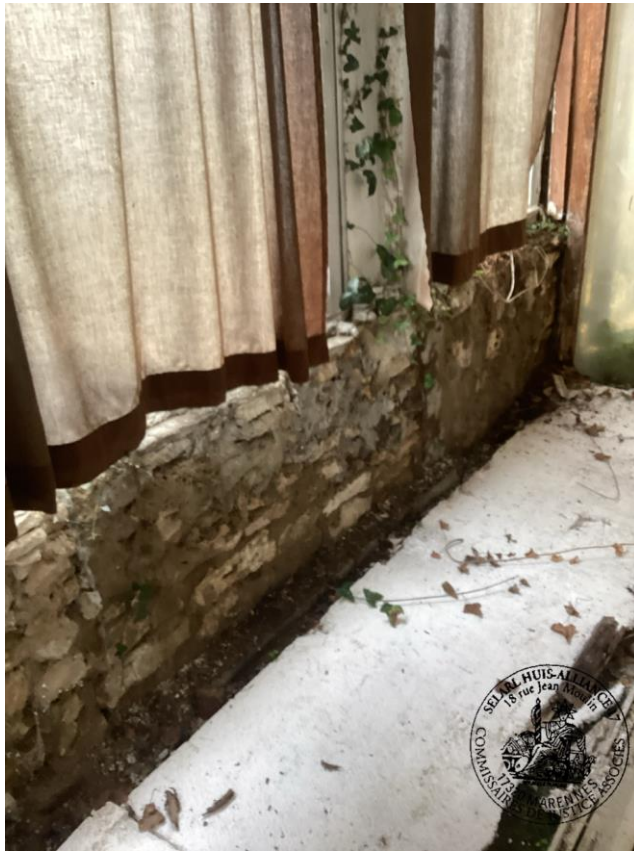
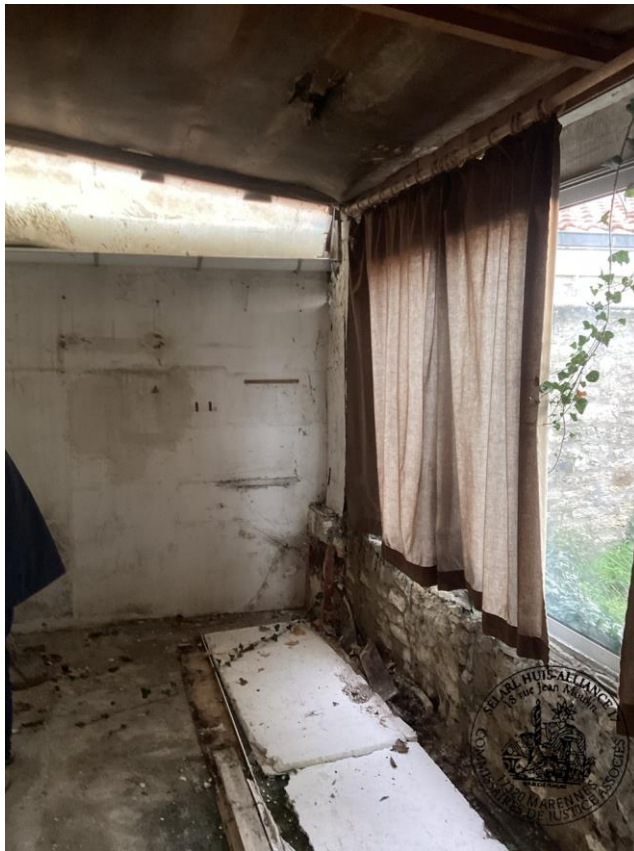
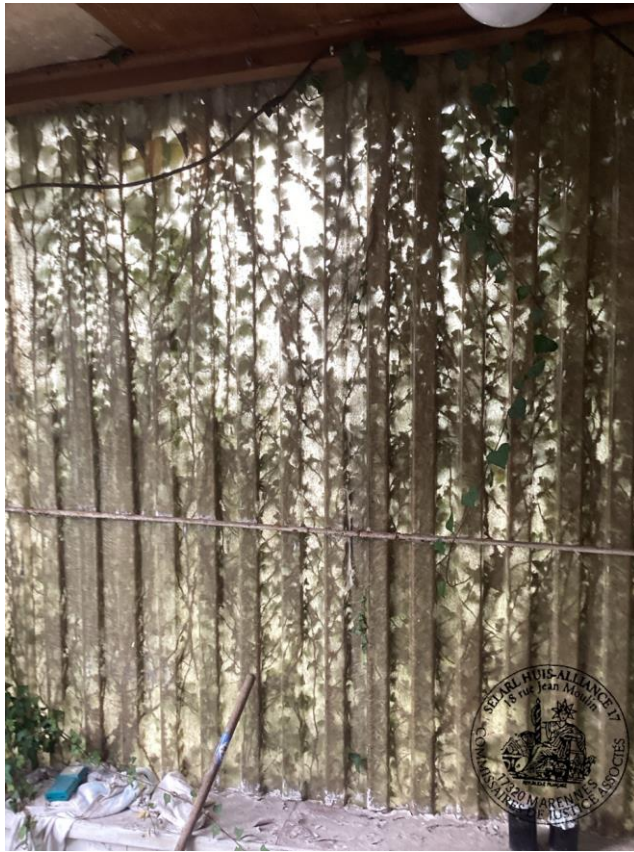
8/ VERANDA :

Une porte aluminium usagée.

Murs hors d'usage,

Plafond plaques de contreplaqué hors d'usage.

Baies vitrées châssis aluminium en mauvais état.

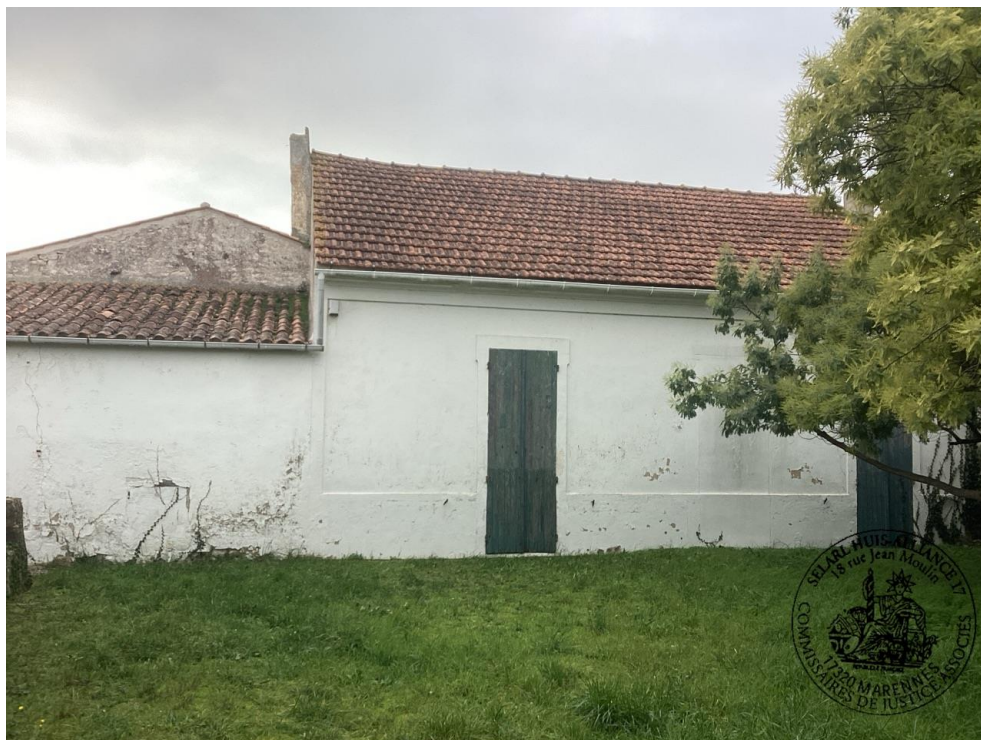
A/ EXTÉRIEUR :

Façade sur rue peinture en mauvais état.

Volets bois en très mauvais état.

Façade latérale EST peinture en très mauvais état, présence de fissures.

Façade SUD peinture en très mauvais état.

Présence de fissures multiples.

La couverture en tuiles mécaniques est partiellement effondrée.

L'aile OUEST est quasi à l'état de ruine.

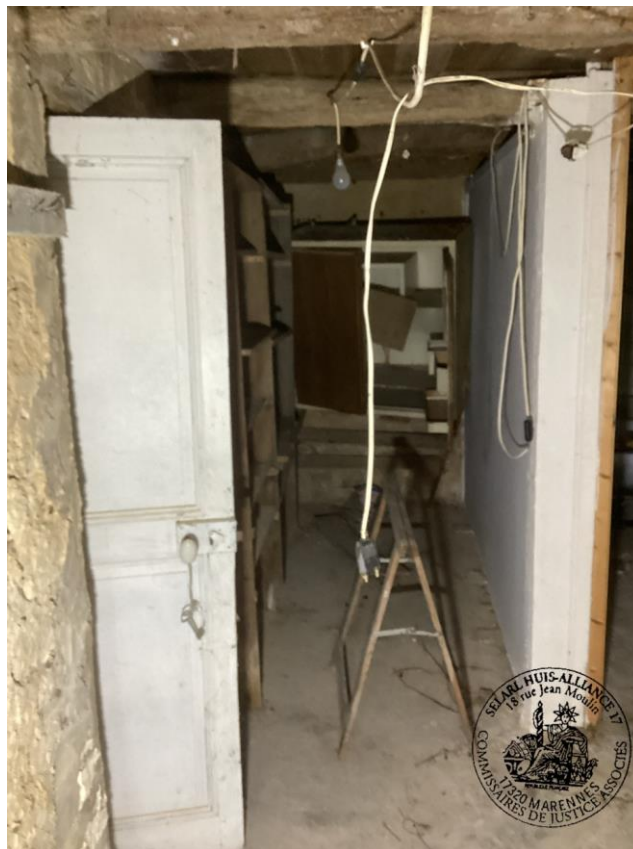
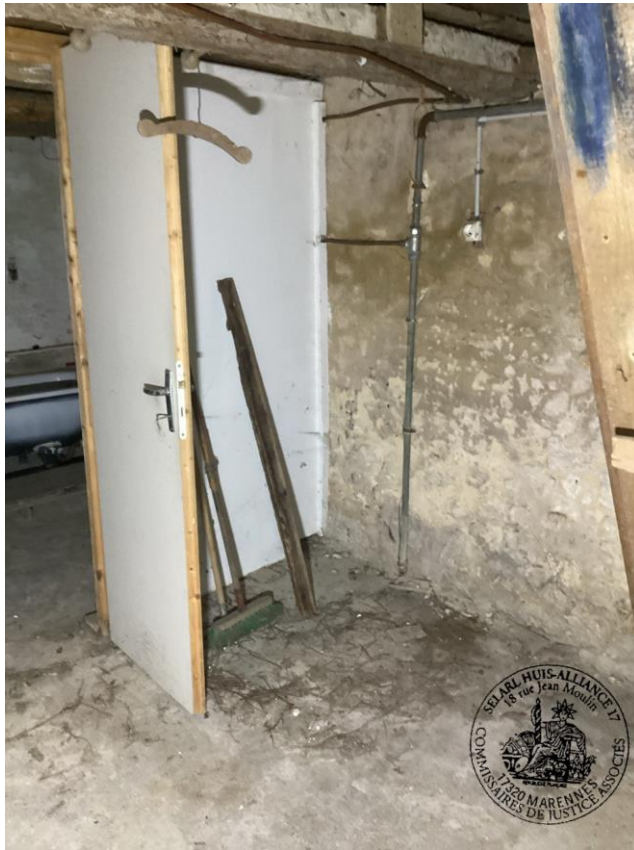
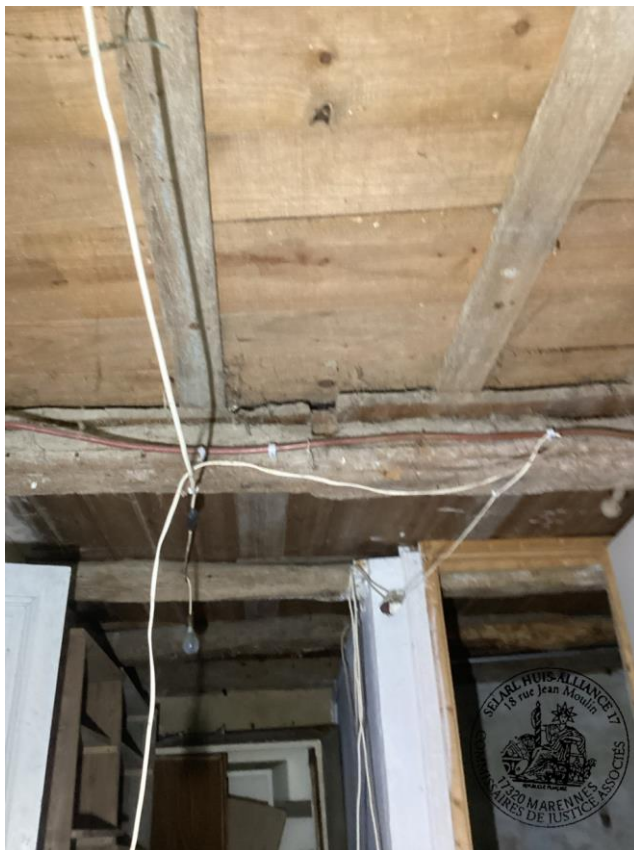
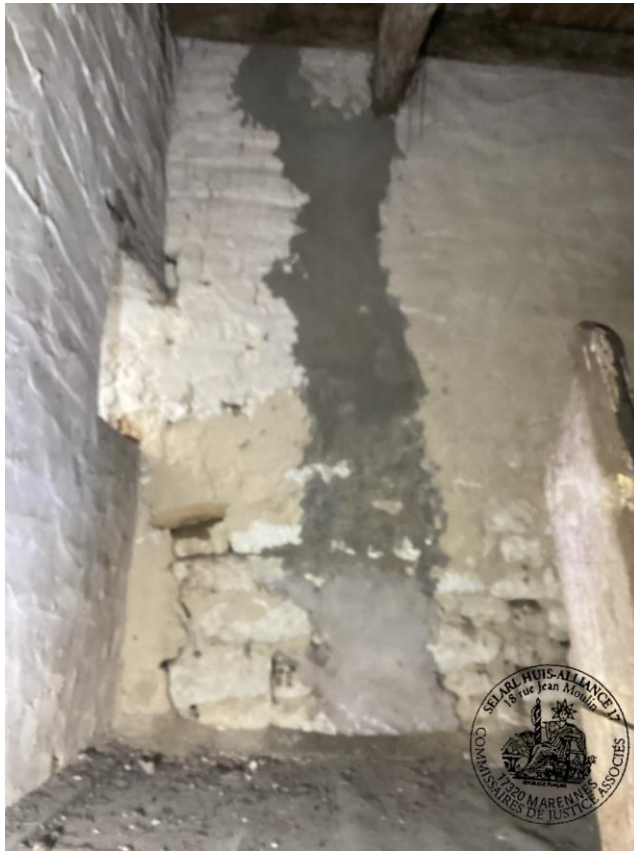
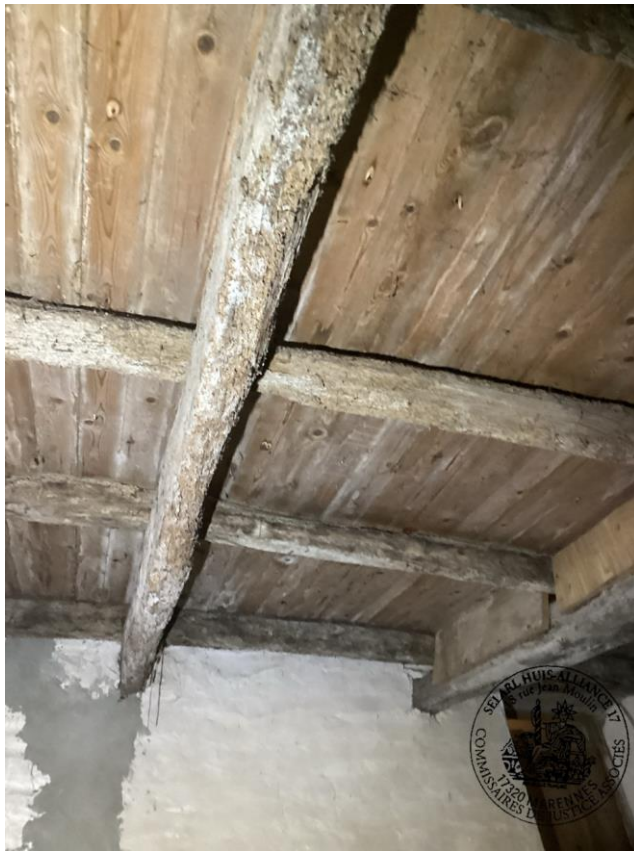
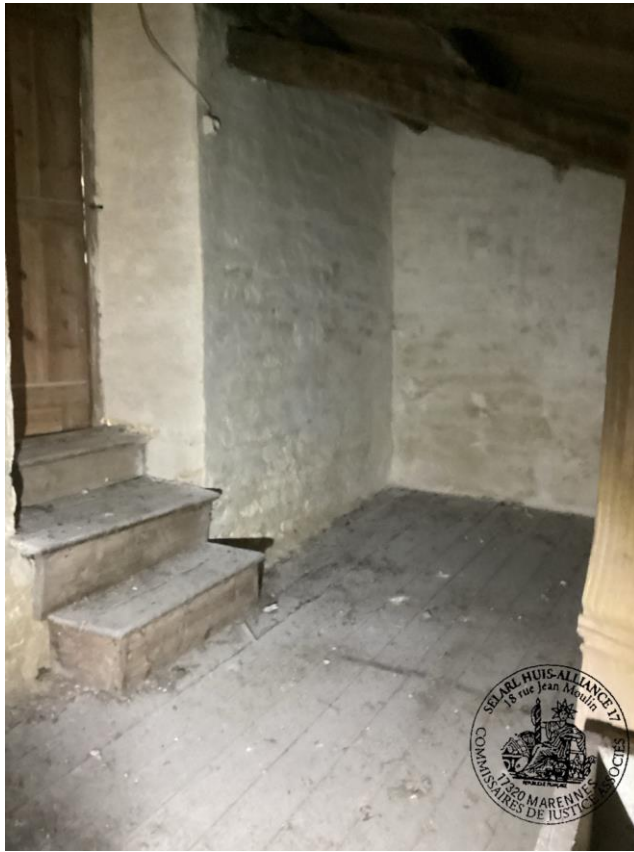
1/ CHAI - ENTREE :

Murs en pierres en mauvais état.

Plafond bois en mauvais état.

On accède à l'étage par un escalier bois en très mauvais état.

Sol planche bois hors d'usage.

Murs en pierres hors d'usage.

Plafond bois hors d'usage.

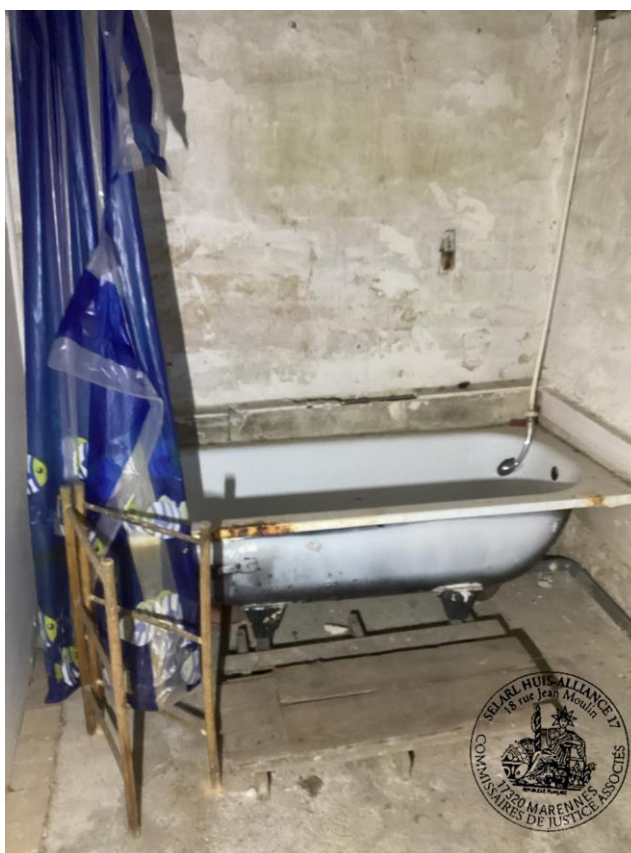
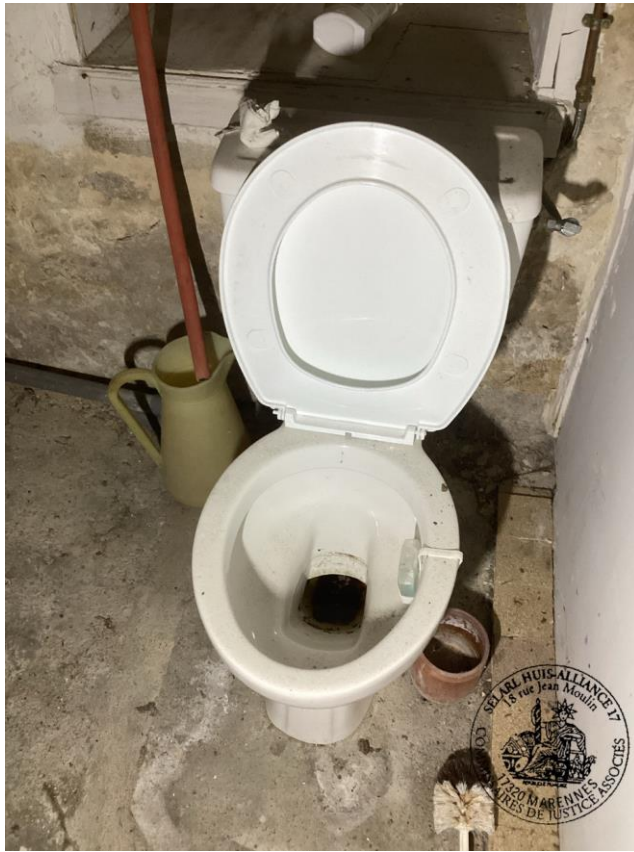
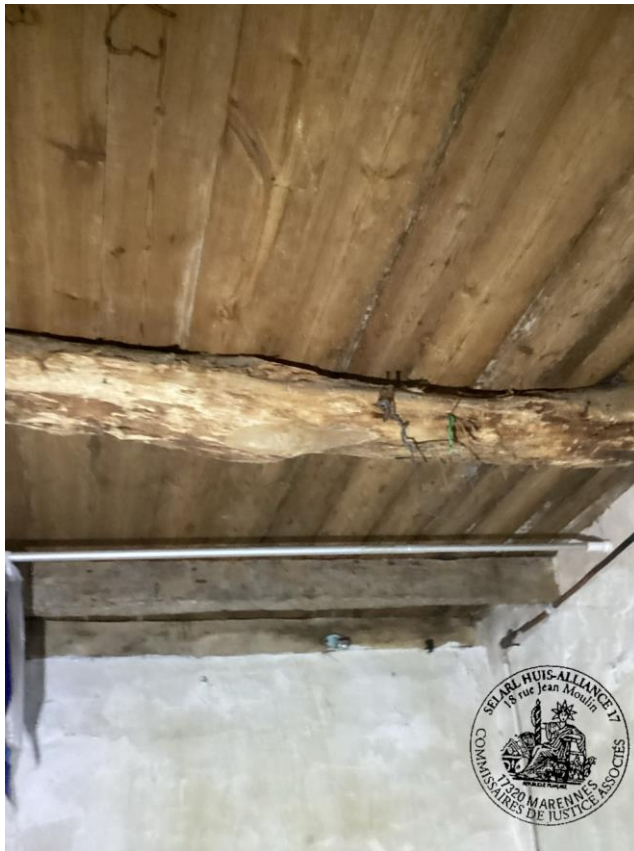
2/ SALLE DE BAIN :

Murs une partie en pierres et une partie doublée en mauvais état.

Plafond poutres et plancher bois en mauvais état.

Une baignoire en mauvais état.

Un bloc WC en mauvais état,

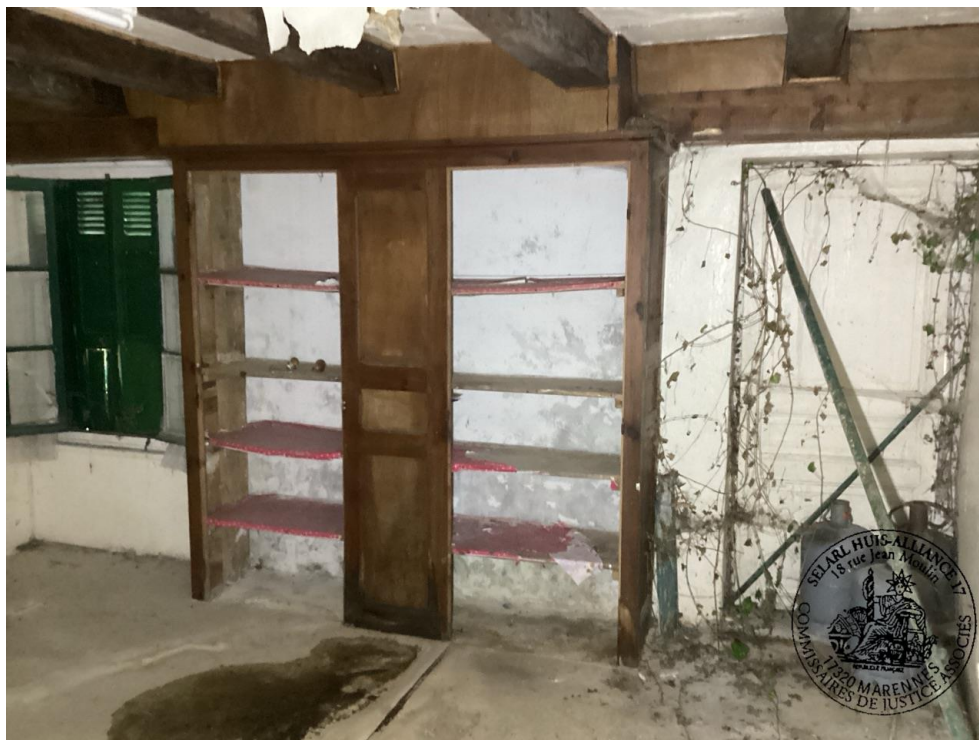
4/ PIECE PRINCIPALE :

Sol linoléum hors d'usage sur sol béton.

Murs hors d'usage.

Deux fenêtres et une porte hors d'usage.

Plafond poutres et plancher bois hors d'usage.

Un vieil évier hors d'usage.

Un chauffe-eau hors d'usage.

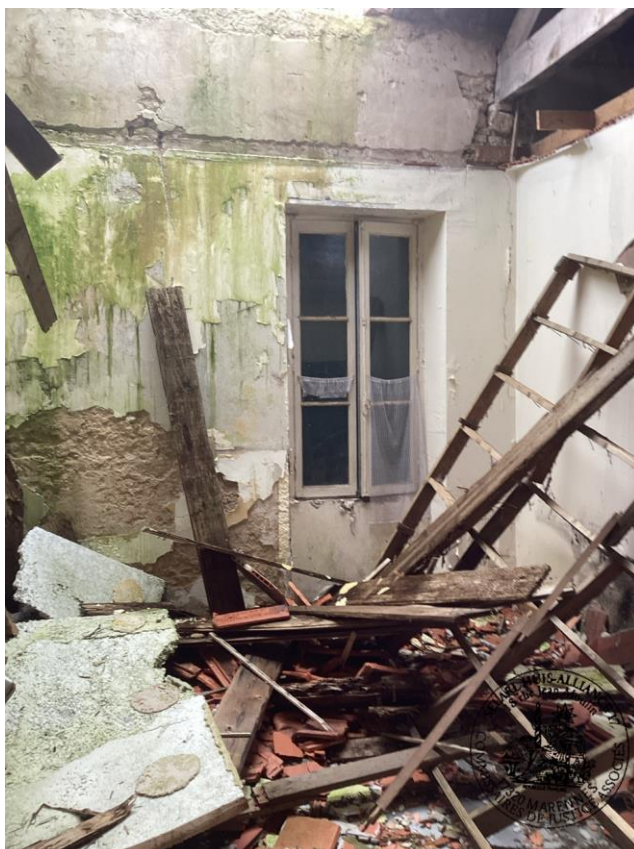
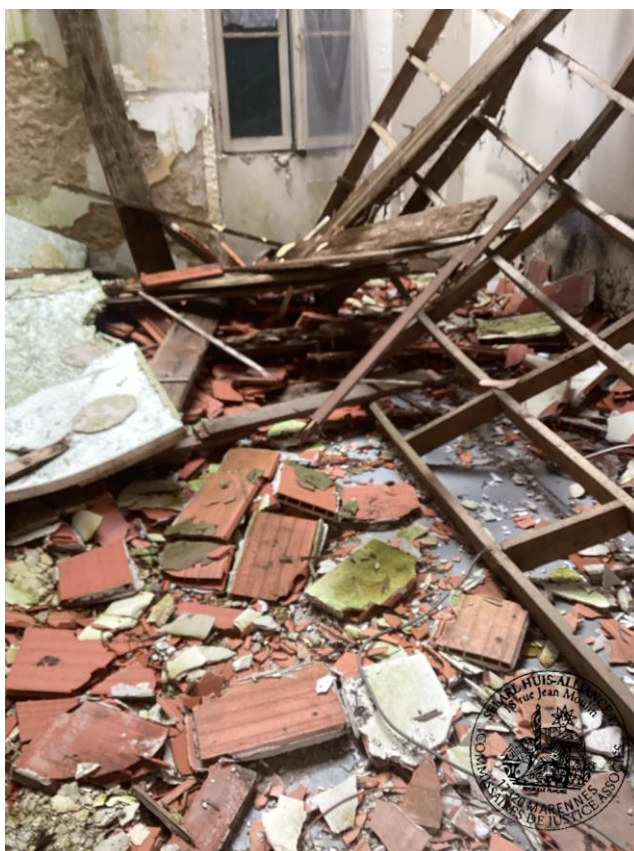
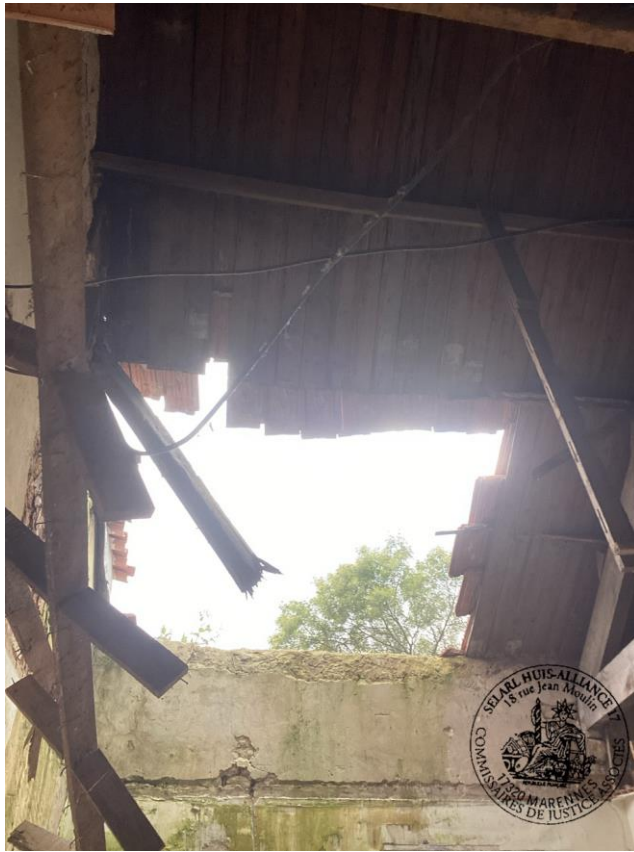
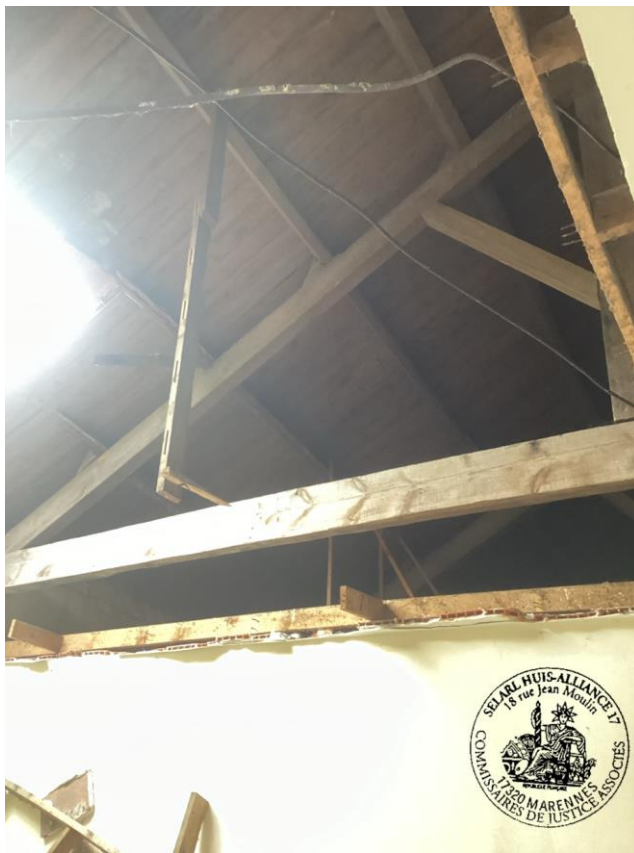
5/ PIECE SUIVANTE :

La couverture et le plancher de l'étage se sont effondrés dans la pièce.

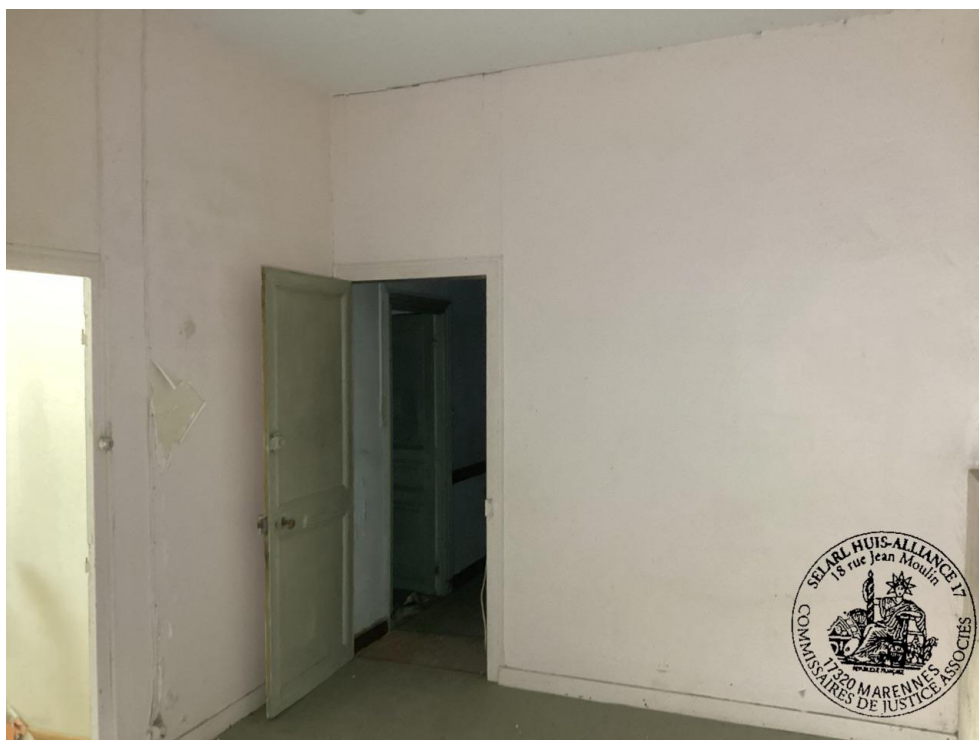
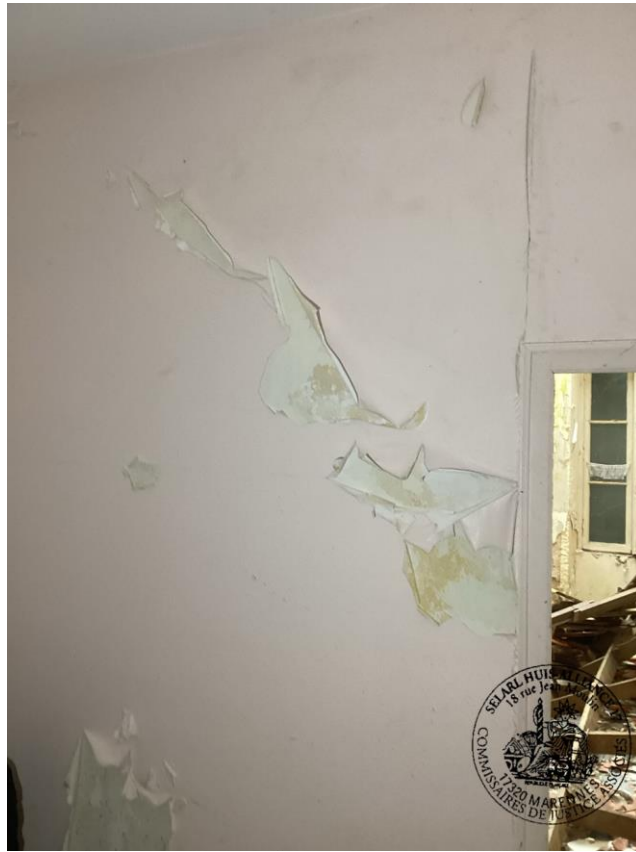
6/ PIECE SUIVANTE :

Sol linoléum sur plancher en mauvais état.

Plinthes bois en mauvais état.

Une porte fenêtre bois en mauvais état.

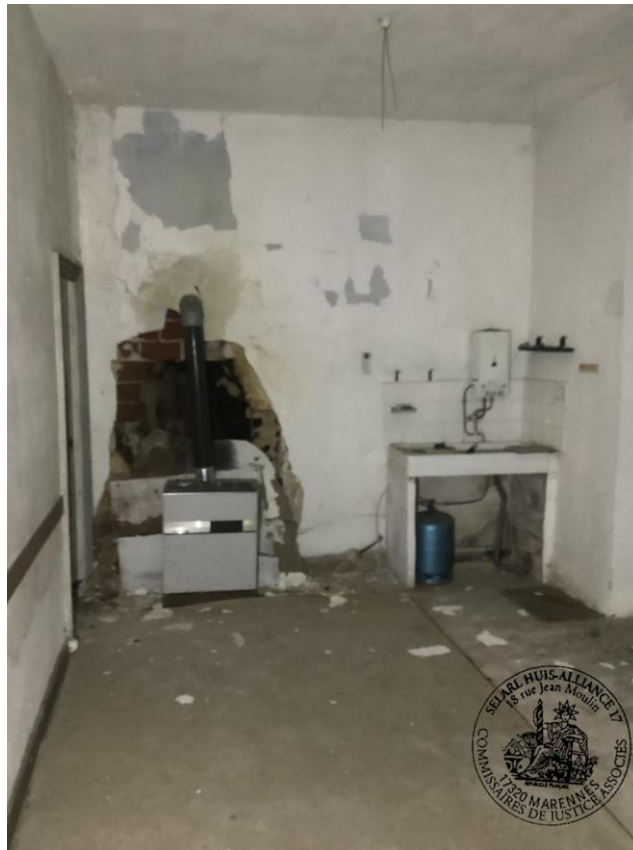
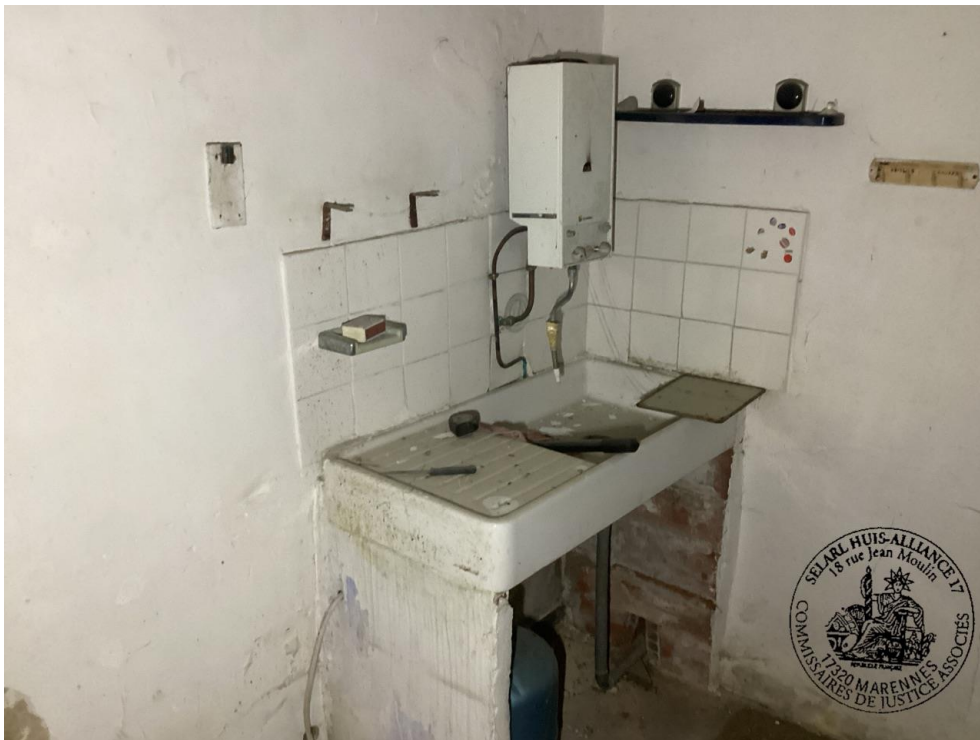
Une vieux chauffe-eau hors d'usage.

Un vieux poêle.
