**PROCES VERBAL
DE DESCRIPTION**

LE LUNDI HUIT JANVIER
DEUX MILLE VINGT QUATRE

JE ME SUIS RENDU CE JOUR 73 avenue du Moulin Blanc 17310 SAINT PIERRE D'OLERON afin de dresser le PV DE DESCRIPTION DES LIEUX,

73 Avenue du Moulin Blanc - La Dresserie -
17310 ST PIERRE D'OLERON

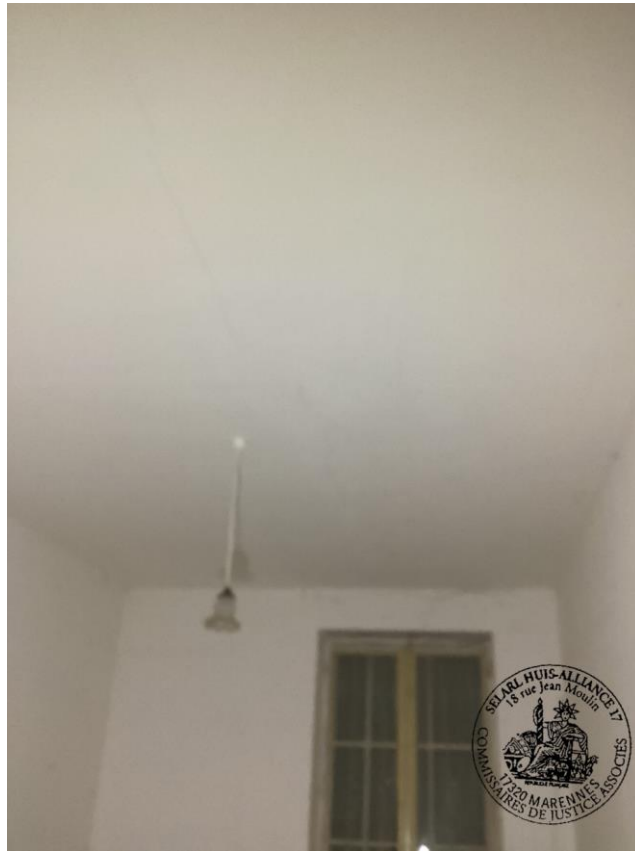
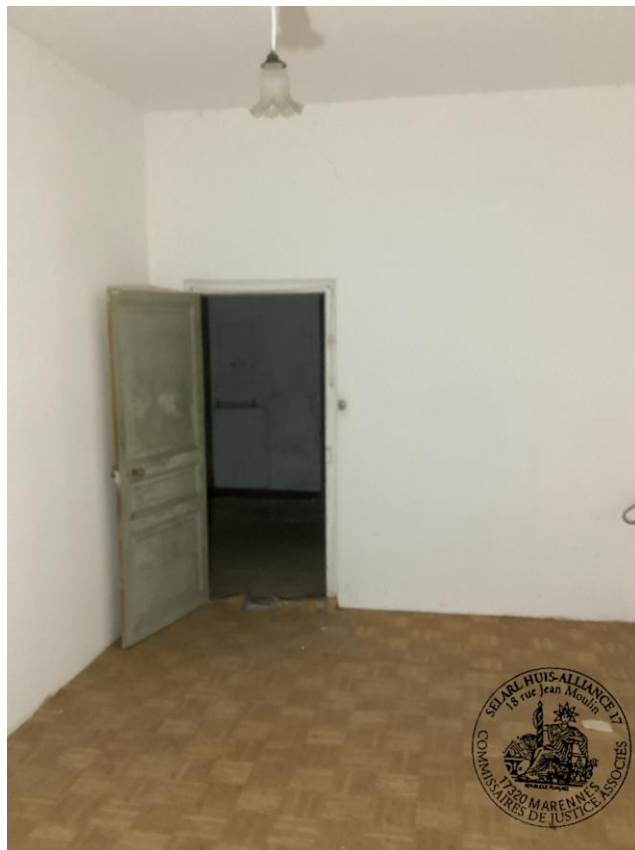
8/ PIECE SUIVANTE :

Une vieille porte bois usagée.

Sol linoléum hors d'usage.

Absence de plinthes.

Murs blancs usagés.

Plafond blanc fissuré.

Une fenêtre bois hors d'usage.

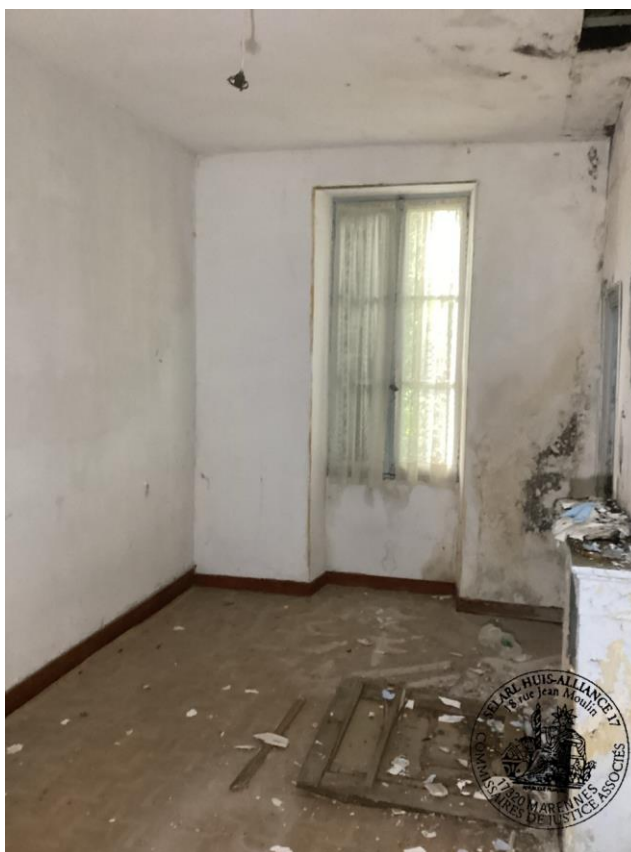
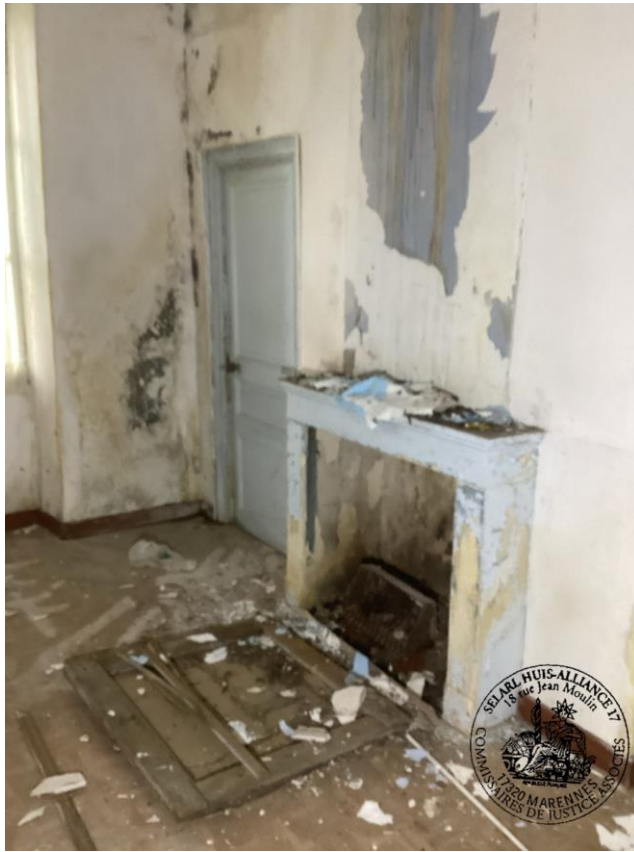
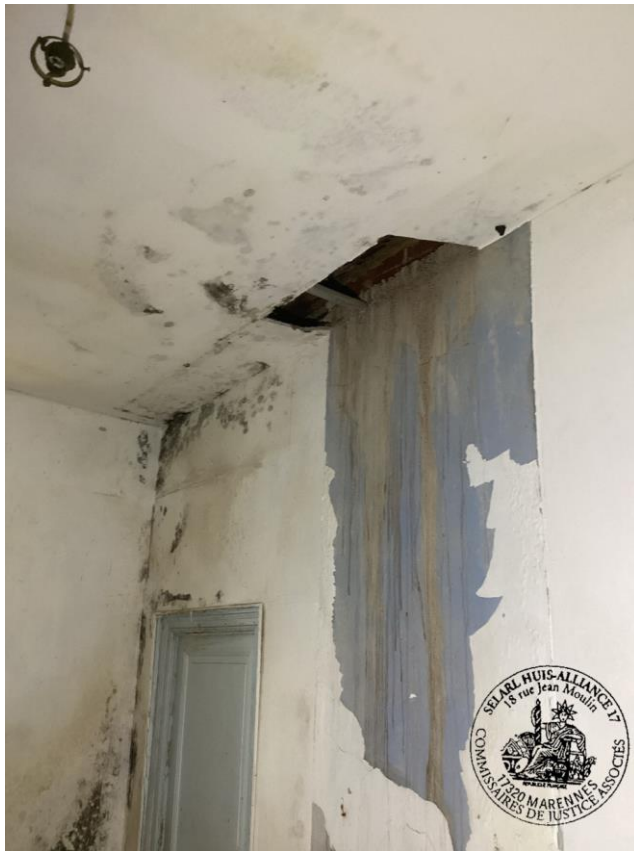
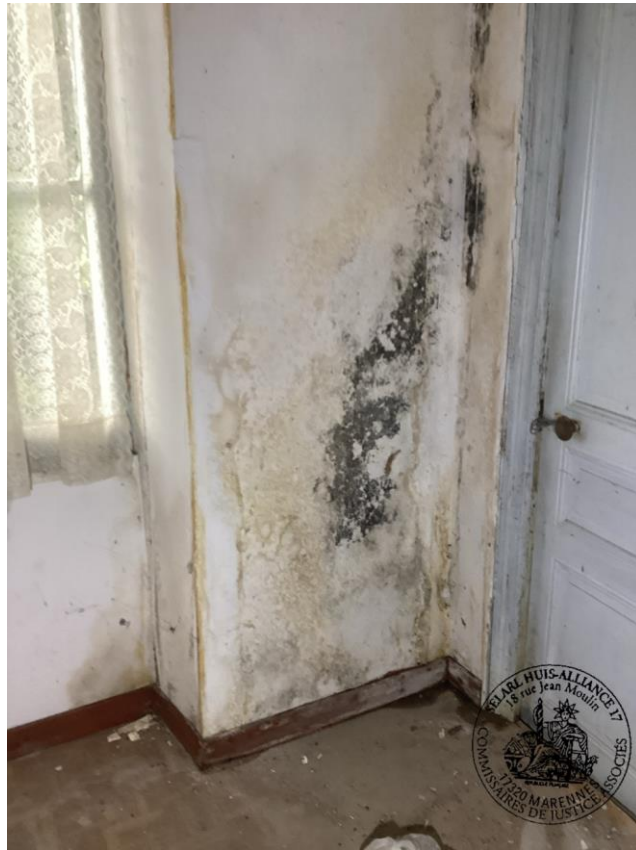
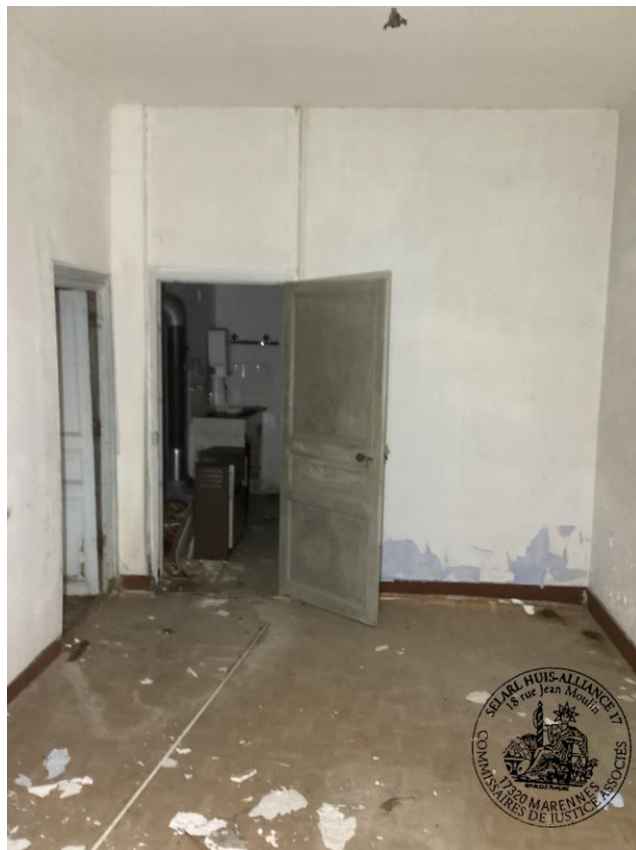
9/ PIECE SUIVANTE :

Une vieille porte bois usagée.

Sol linoléum hors d'usage.

Plinthes bois en mauvais état.

Murs hors d'usage.

Plafond hors d'usage.

Une fenêtre bois hors d'usage.

Une cheminée hors d'usage.

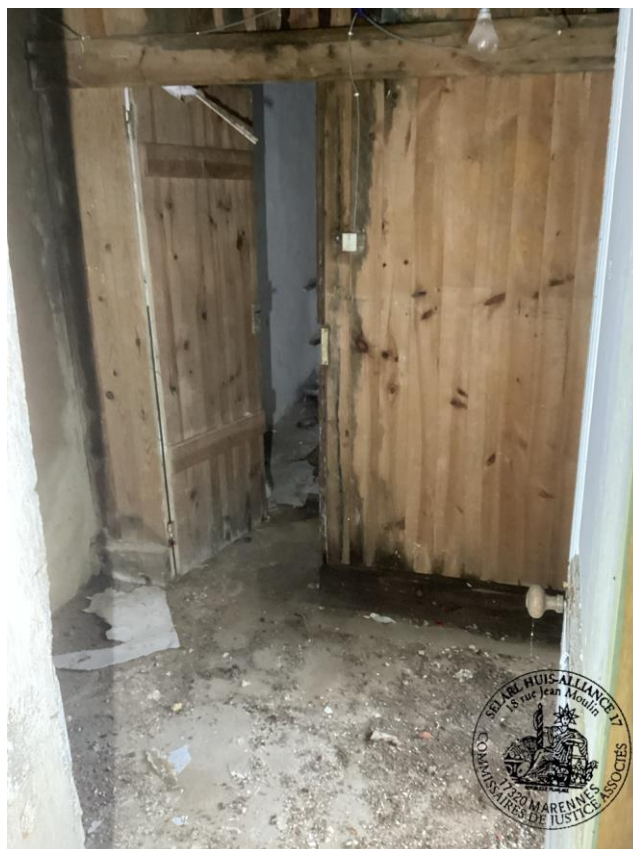
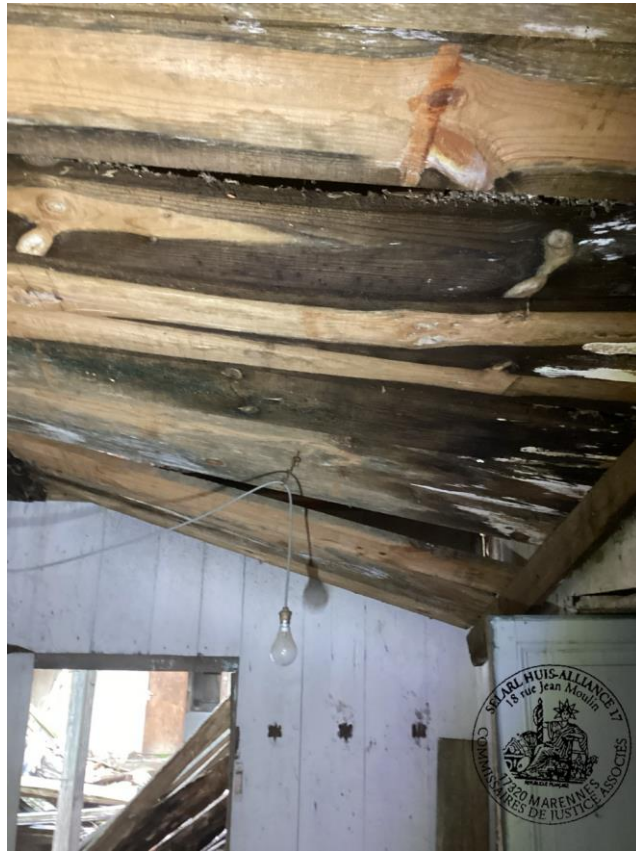
10/ SAS :

4 portes en bois usagées.

Sol béton brut.

Murs : enduit brut usagé et planches de bois.

Plafond défoncé.

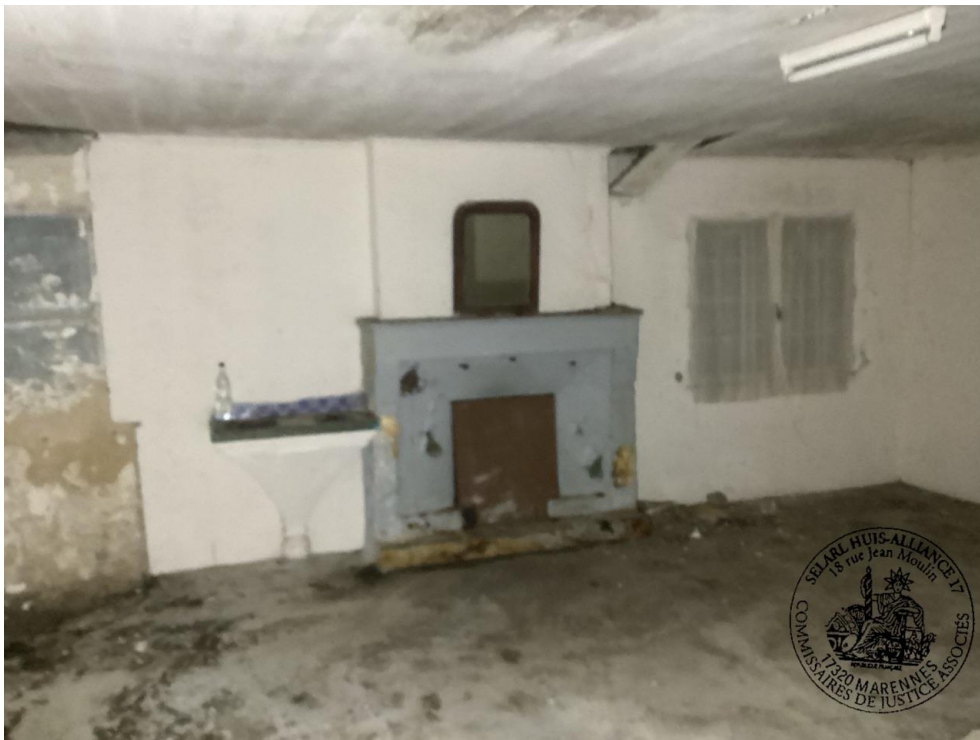
11/ PIECE SUIVANTE :

Deux vieilles portes en bois usagées dont une bloquée.

Sol béton brut.

Absence de plinthes.

Murs hors d'usage.

Plafond bois hors d'usage.

Deux fenêtres en bois hors d'usage.

Une cheminée hors d'usage.

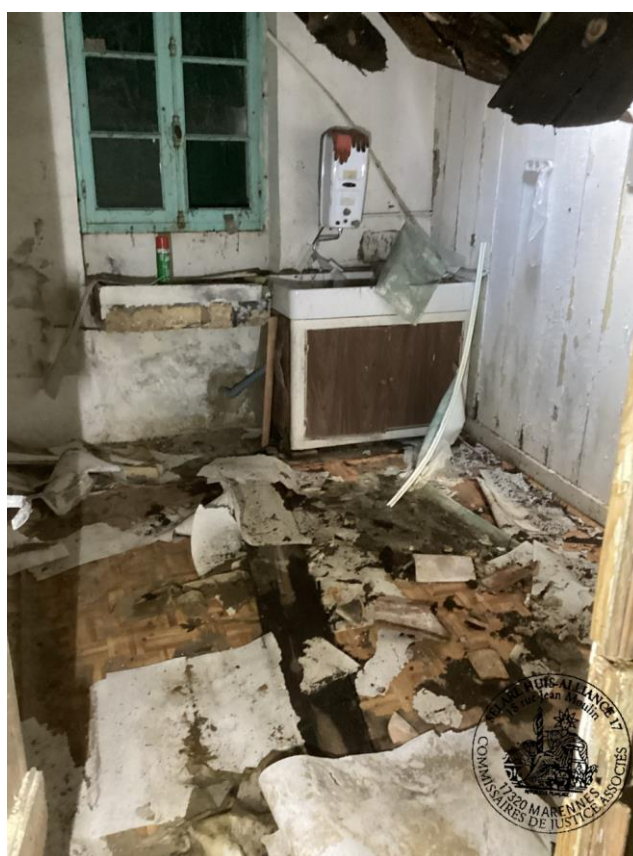
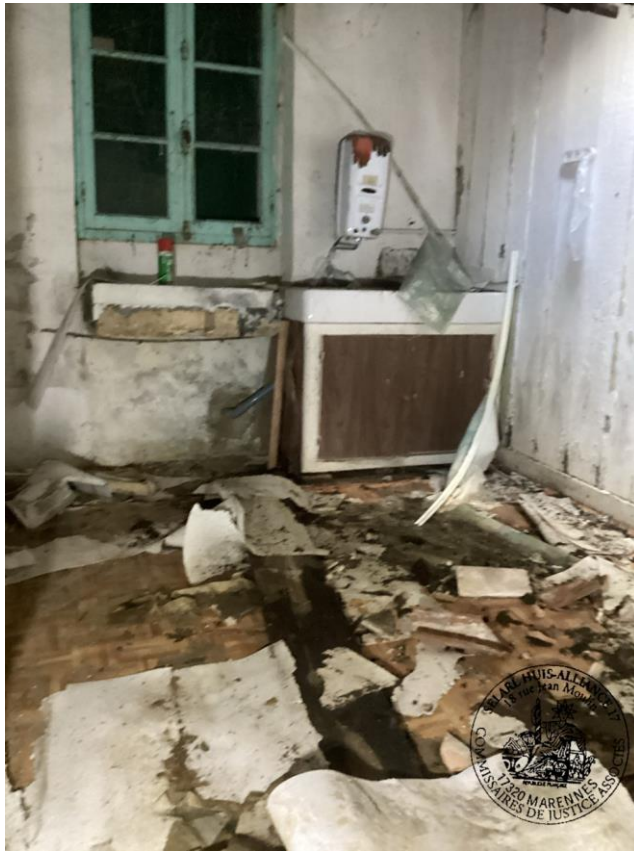
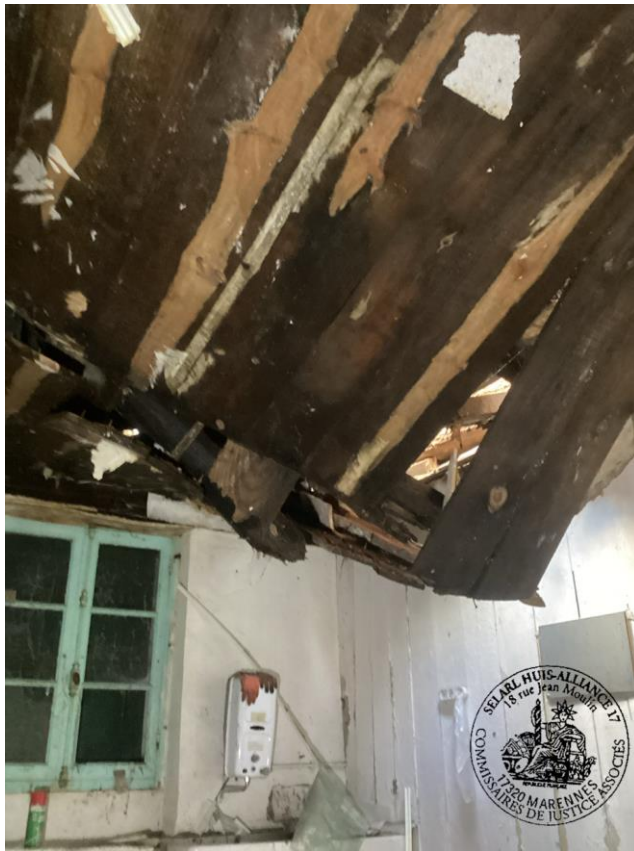
12/ CUISINE :

La pièce est à l'état de ruine, le plafond s'est effondré.

Sol béton brut.

Murs hors d'usage.

Fenêtre bois hors d'usage.

Un vieil évier hors d'usage.

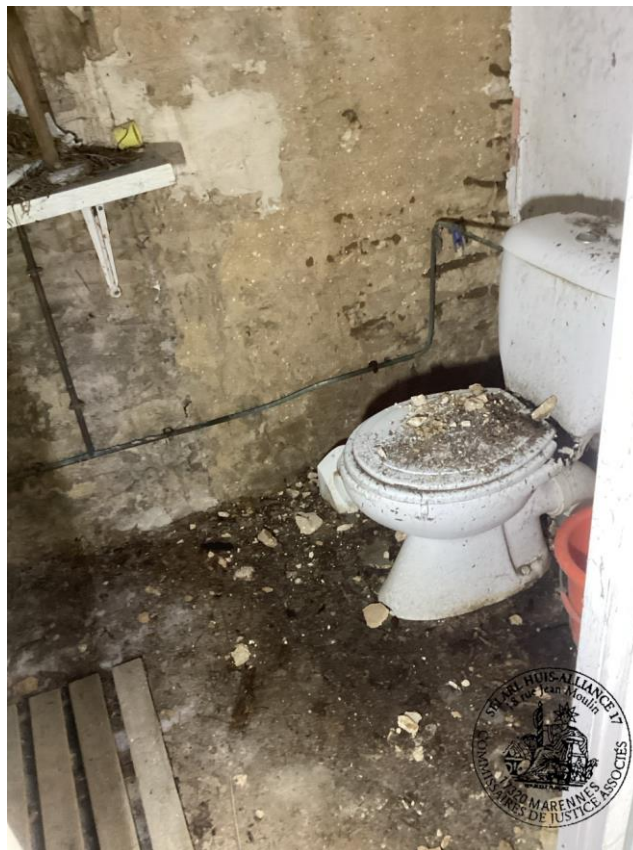
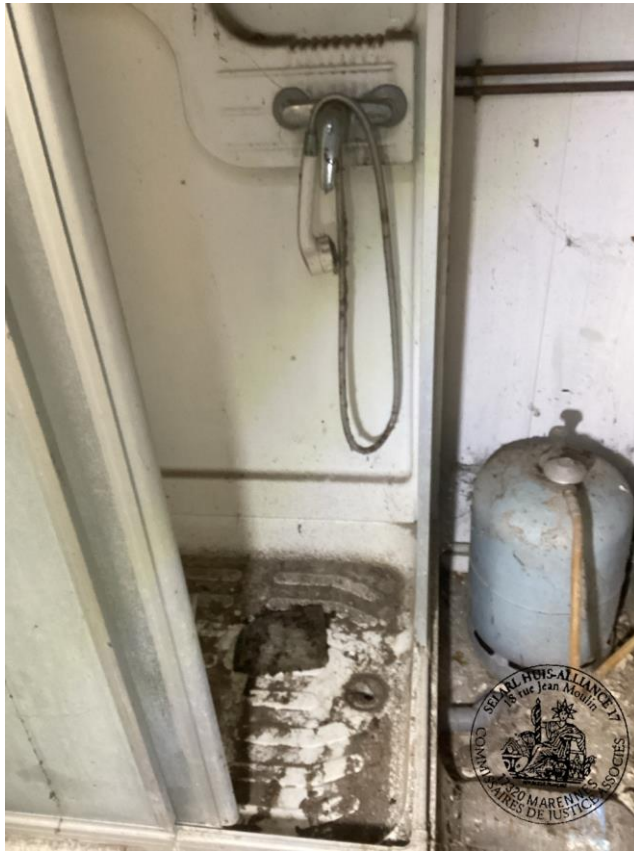
14/ SALLE D'EAU WC AILE OUEST :

Une porte isoplane hors d'usage.

Sol béton.

Murs et cloisons hors d'usage.

Plafond hors d'usage.

Bloc WC hors d'usage.

Douche hors d'usage.

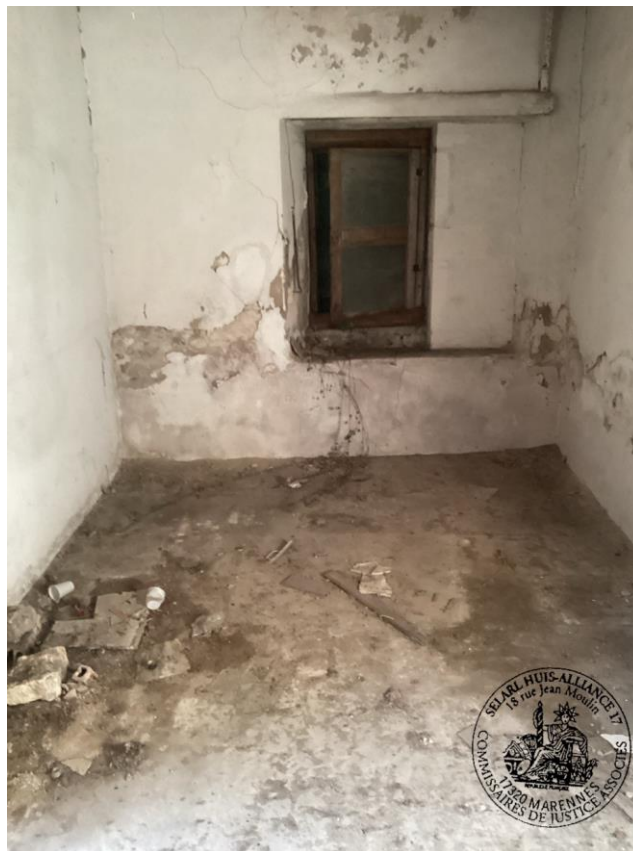
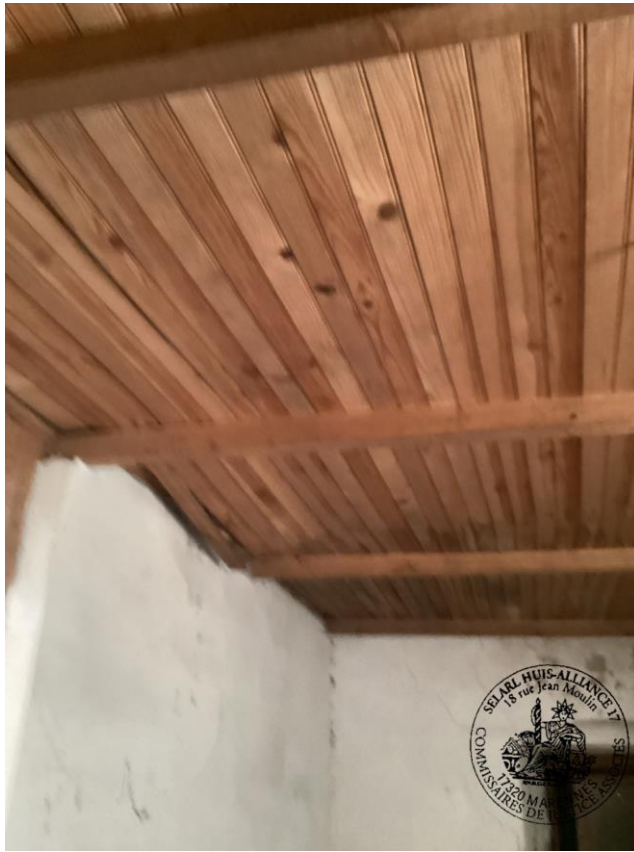
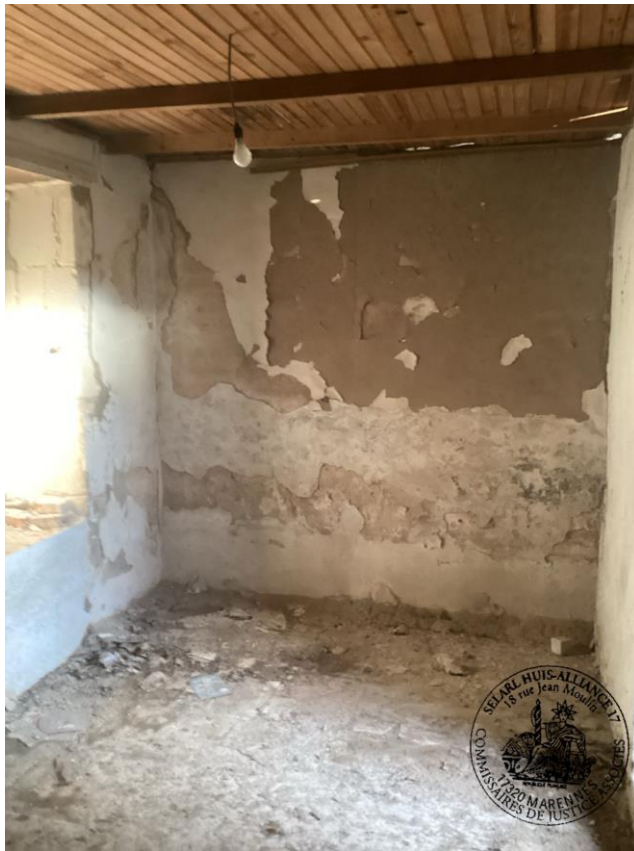
15/ PIECE CÔTÉ RUE :

Porte hors d'usage.

Sol dallé hors d'usage.

Murs hors d'usage.

Plafond hors d'usage.

Une fenêtre hors d'usage.

Une ouverture sans fenêtre avec volets en très mauvais état.

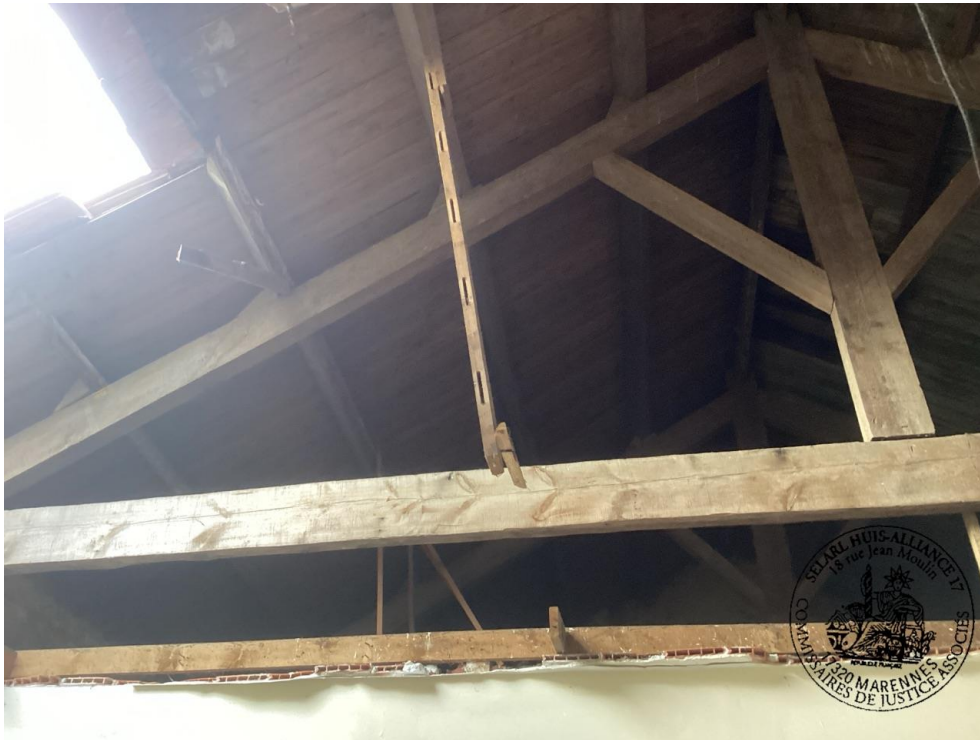
16/ GRENIER :

La couverture étant partiellement effondrée je n'ai pas pu y accéder.

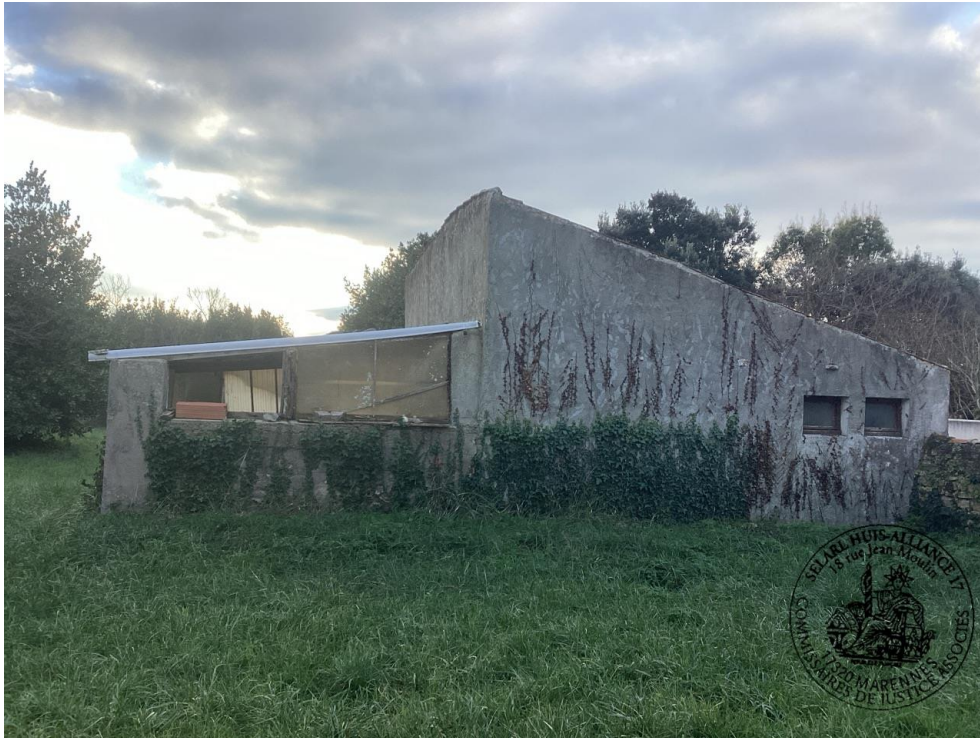
III/ MAISON 3 :

Façades recouvertes par un enduit gris en état d'usage.

Couverture en tuiles tige de botte en état d'usage.

Absence de gouttière.

Volets bois en mauvais état.

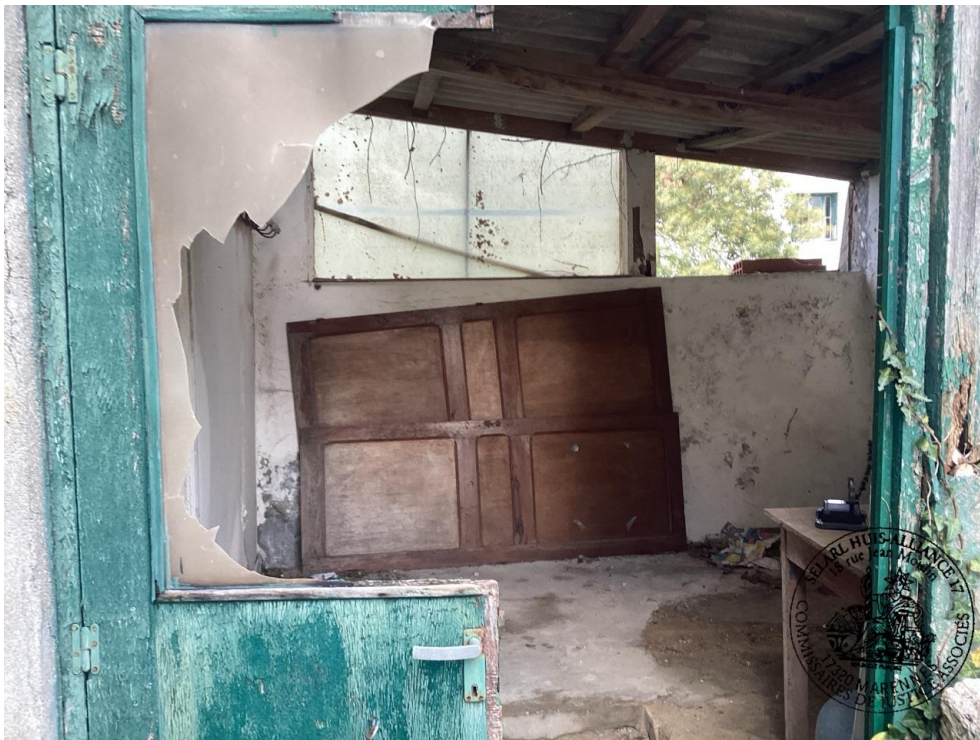
1/ VERANDA :

La porte est cassée.

Les plaques des ouvertures sont cassées.

Sol béton brut.

Plafond plaques d'éverite en état d'usage.

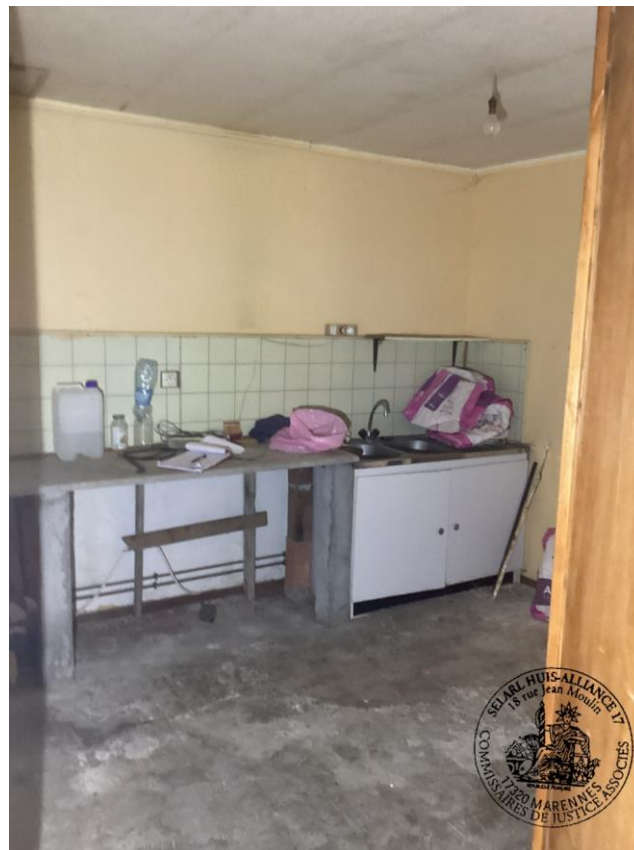
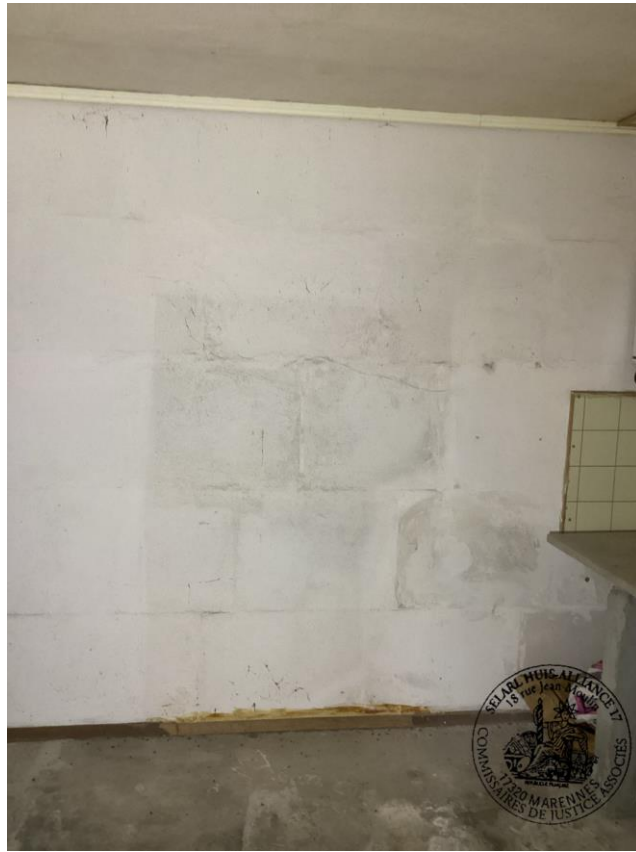
2/ CUISINE :

Une porte en bois un carreau usagée.

Sol béton brut.

Plinthes bois usagées.

Murs peints en état d'usage.

Une bande carrelée en état d'usage.

Plafond tapisserie hors d'usage.

Un évier inox usagé sur placard deux portes en mauvais état.

Un vieux chauffe-eau hors d'usage.

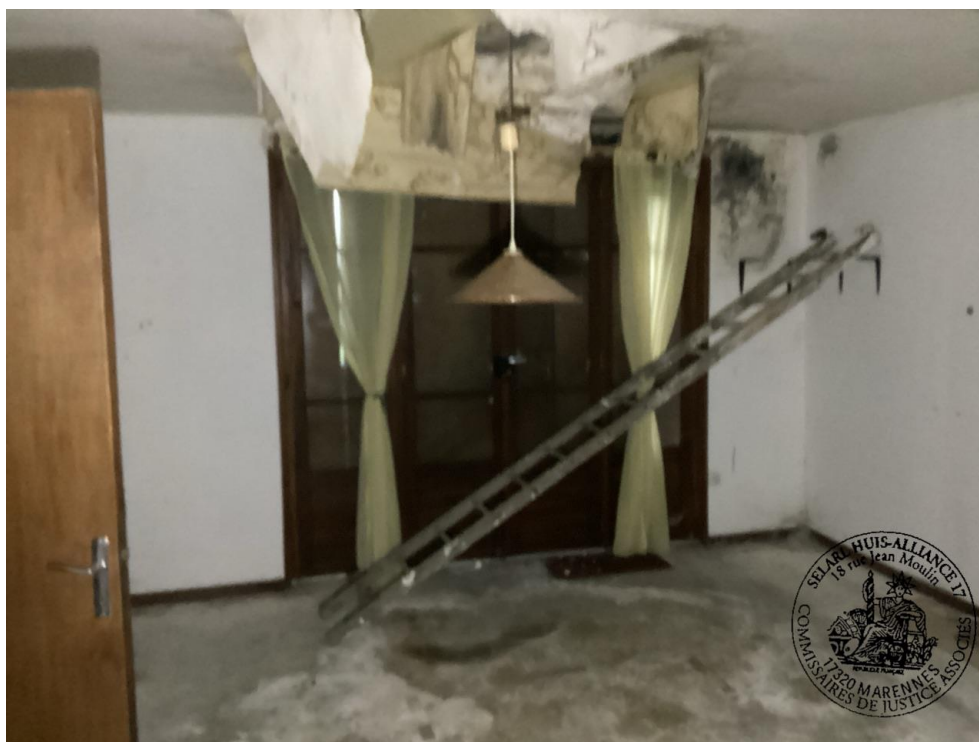
3/ PIECE SUIVANTE :

Une porte isoplane en état d'usage.

Sol béton brut.

Plinthes bois en mauvais état.

Murs peints en blanc en mauvais état.

Plafond partiellement effondré.

Une porte fenêtre bois en mauvais état.

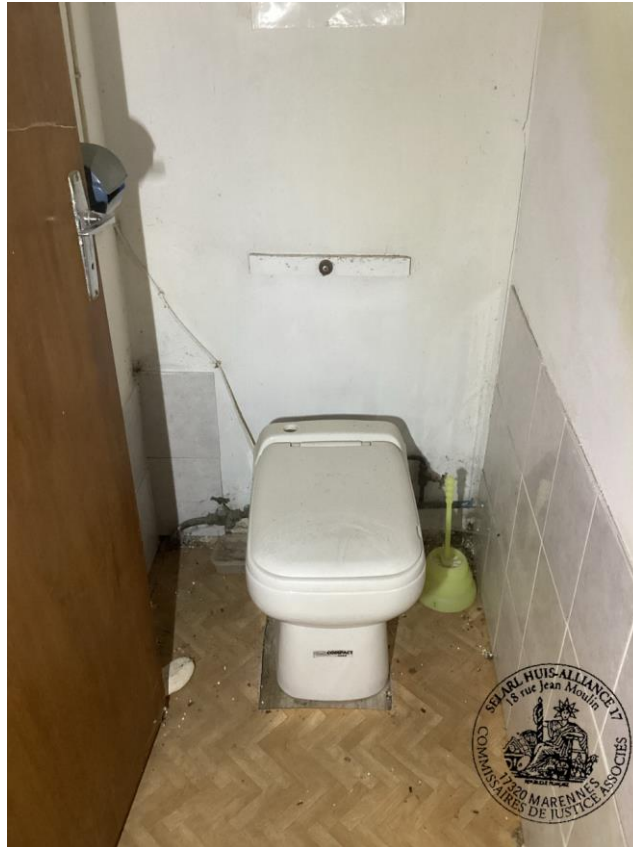
5/ WC :

Linoléum hors d'usage.

Murs peints en blanc en mauvais état.

Plafond usagé.

Une fenêtre bois usagée.

Un bloc WC incomplet.

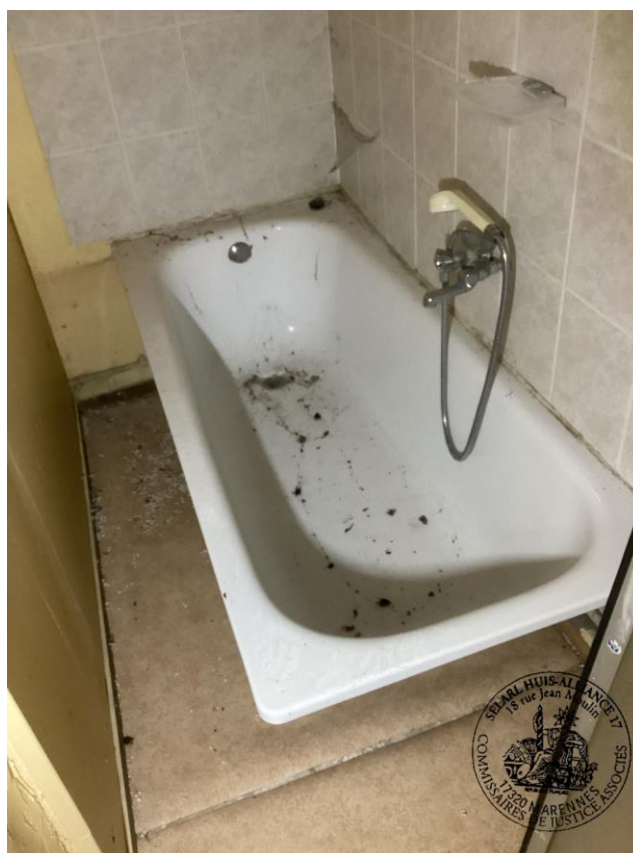
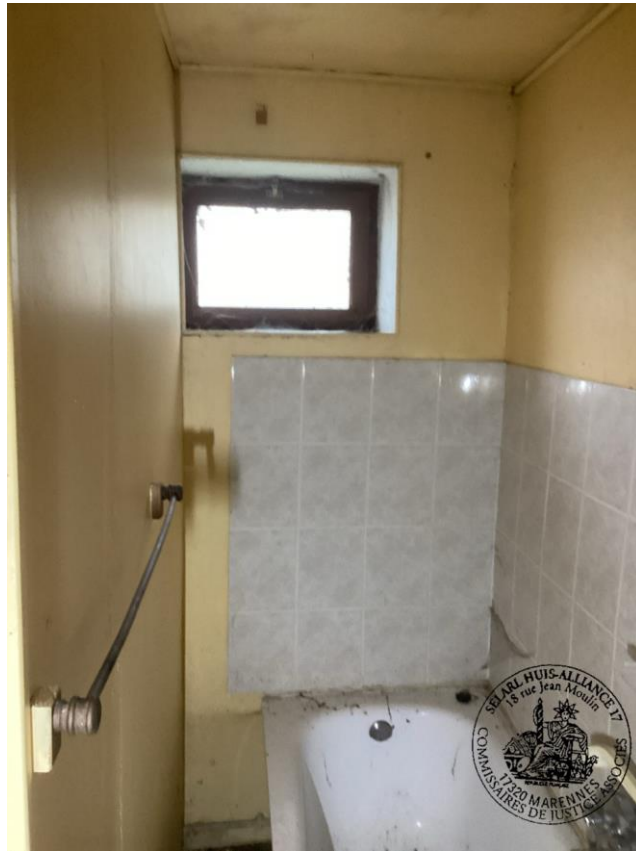
6/ SALLE DE BAIN :

Sol linoléum en mauvais état.

Murs en mauvais état.

Plafond peint en mauvais état.

Une fenêtre bois usagée.

Une baignoire usagée.

Un lave-main mural usagé.

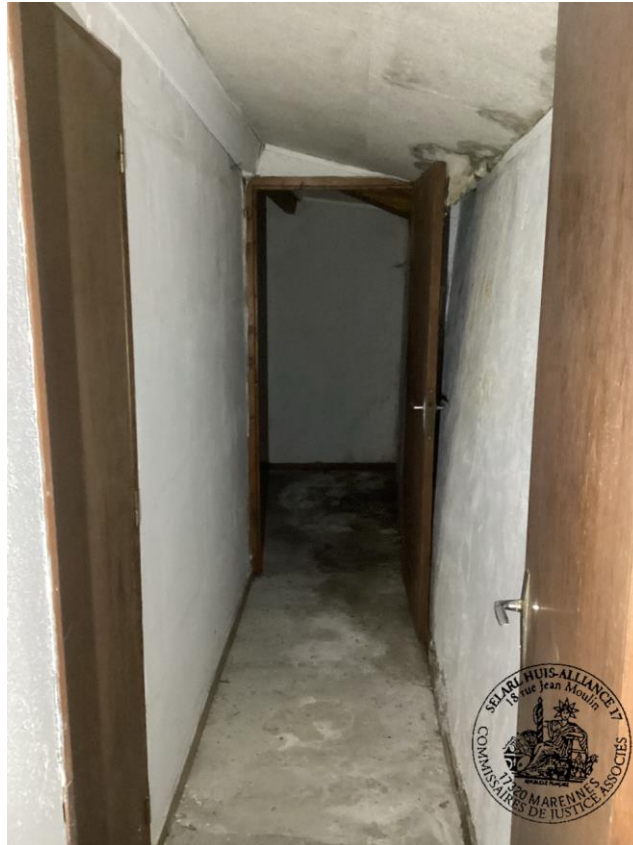
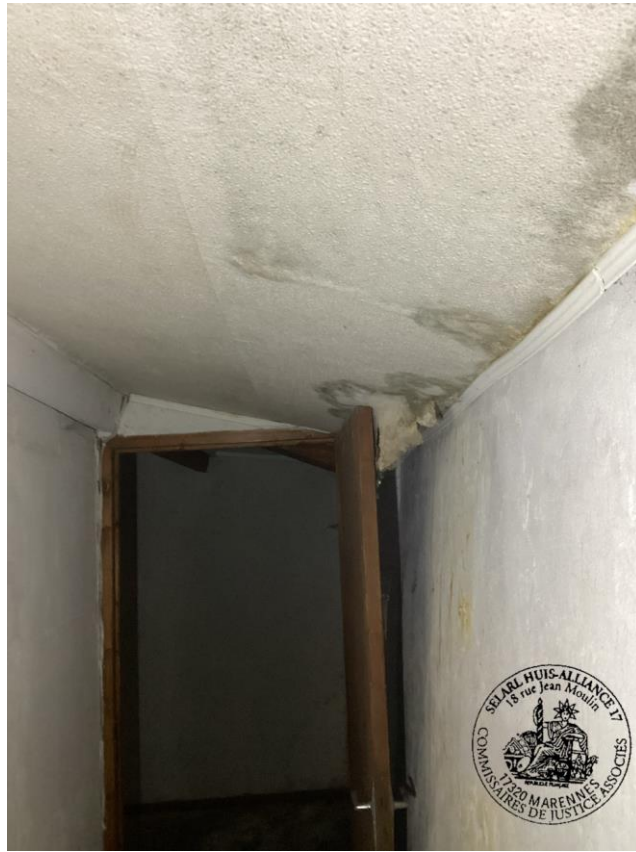
7/ DÉGAGEMENT :

Sol béton brut.

Murs enduit et plâtre en état d'usage.

Plafond tapissé en mauvais état.

3 portes isoplanes usagées.

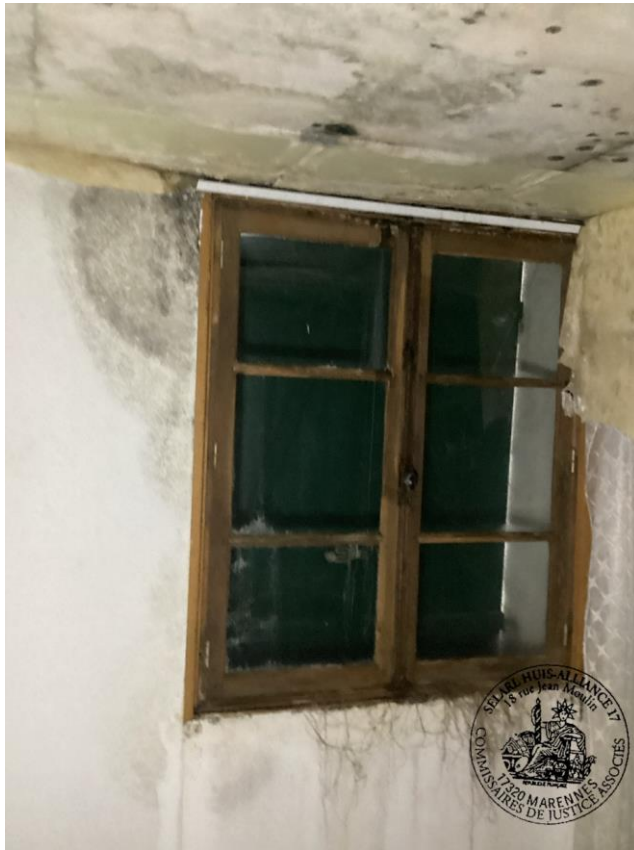
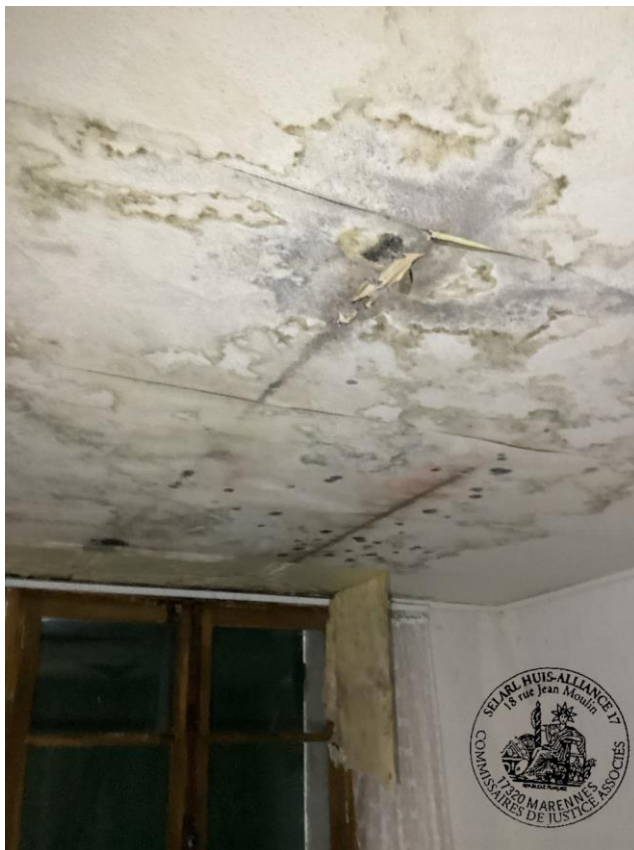
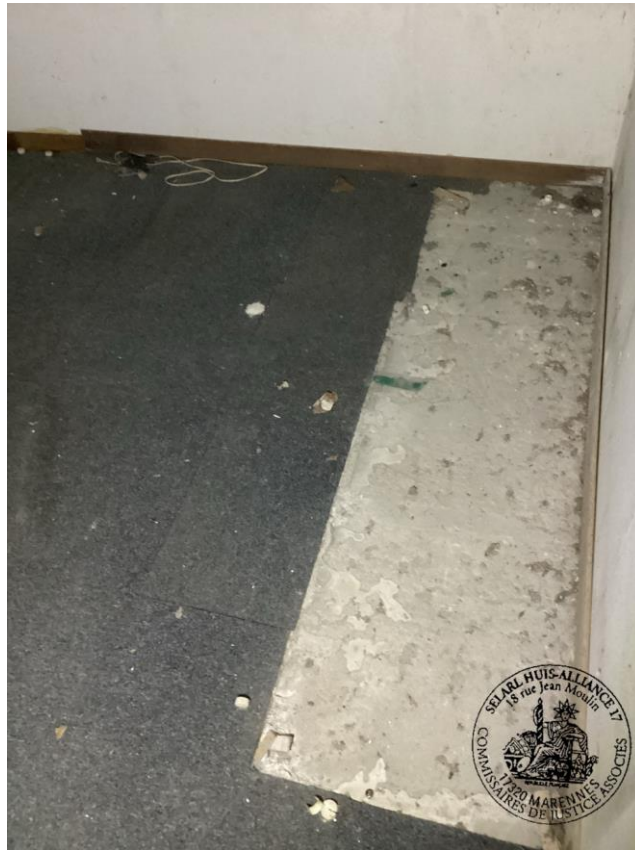
8/ PREMIÈRE CHAMBRE :

Moquette au sol hors d'usage.

Plinthes bois moisies.

Murs en mauvais état et moisis.

Plafond hors d'usage et moisi.

Une fenêtre bois en mauvais état.

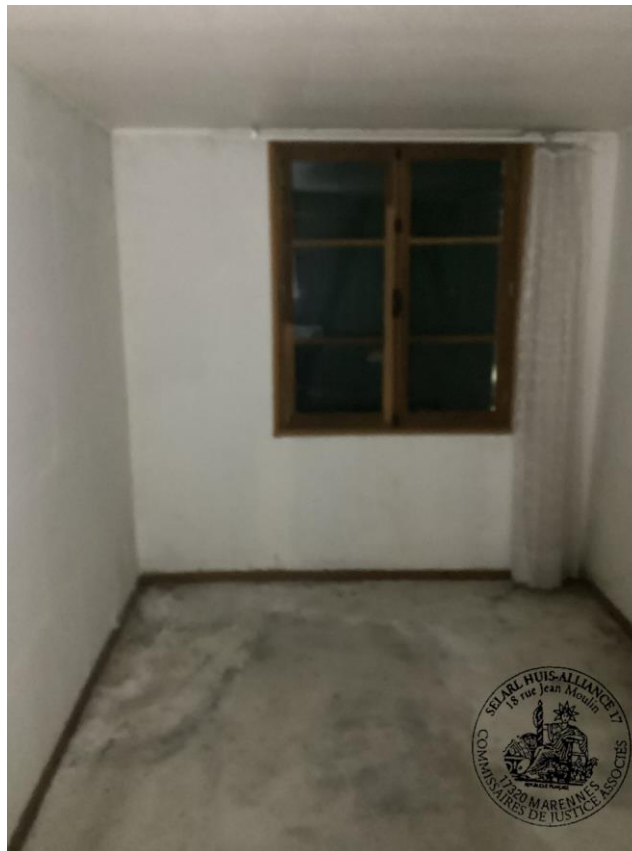
9/ CHAMBRE 2 :

Sol béton brut.

Plinthes bois usagée et décollées.

Murs peints en blanc en mauvais état.

Plafond peint en blanc en état d'usage, une trappe.

Une fenêtre en bois usagée.

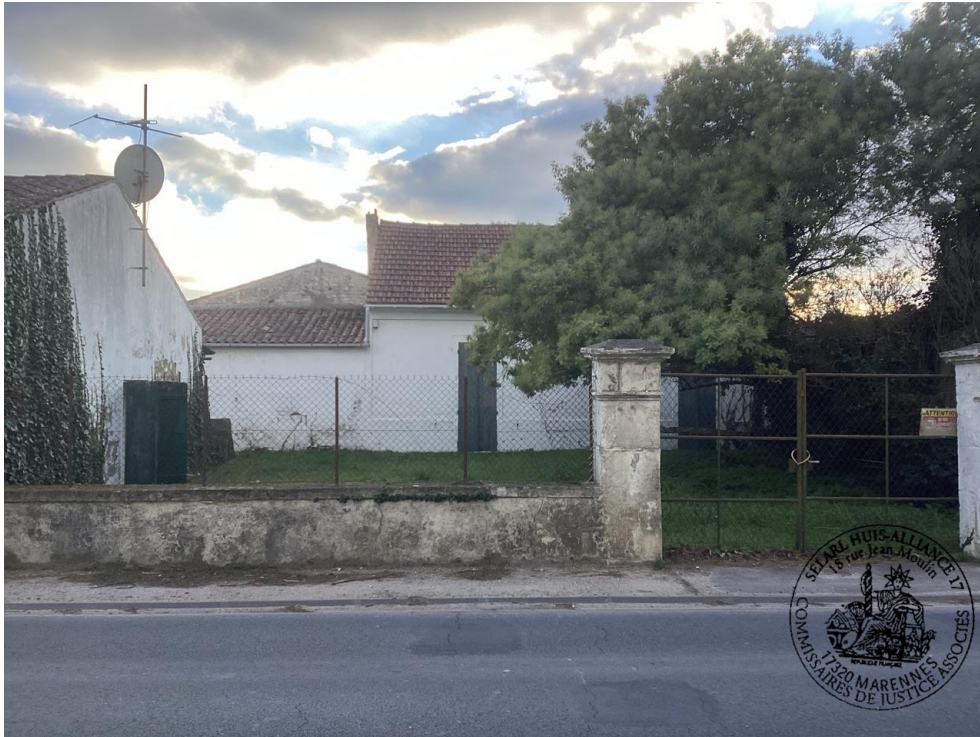
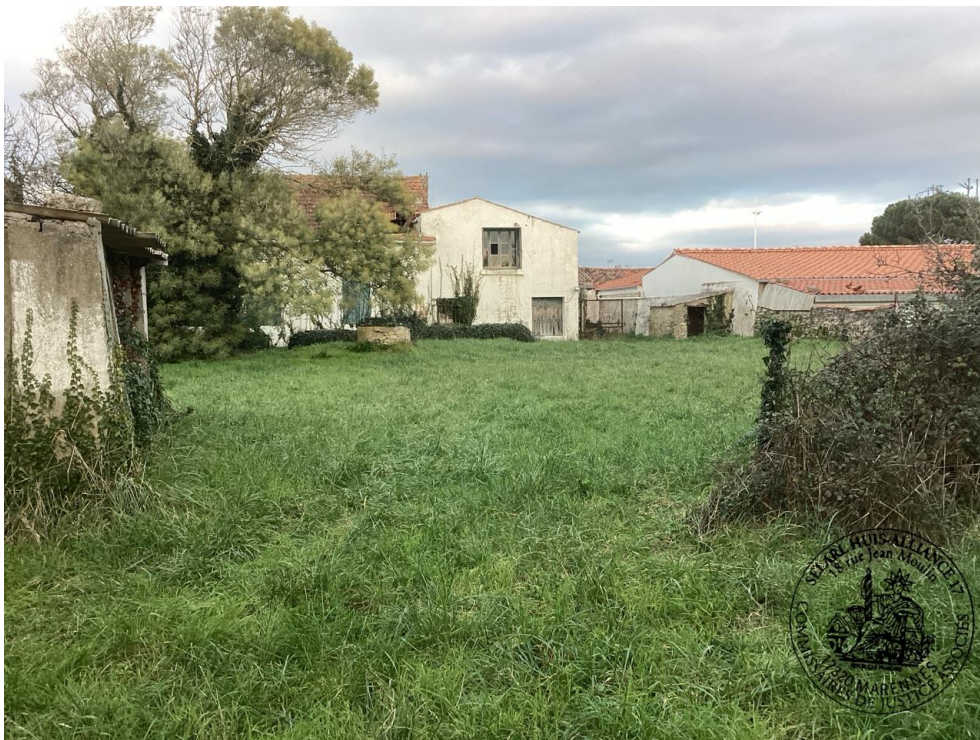
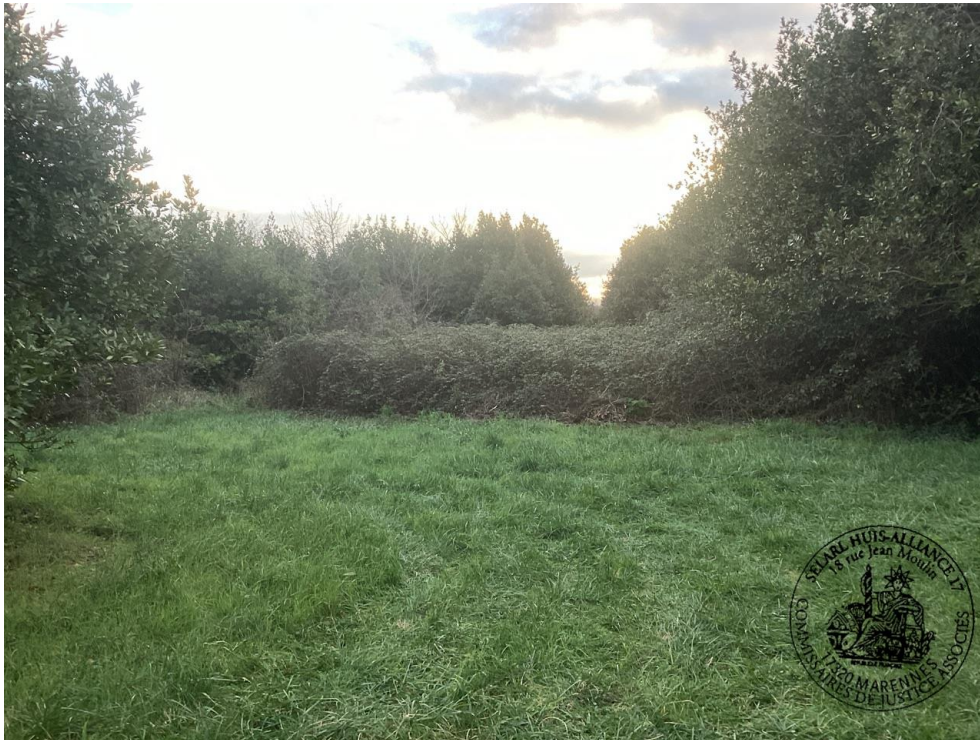
IV/ JARDIN & PARCELLES NON CONSTRUITES :

Le jardin est clos par des murets en pierres.

Il y a un portail bois de deux vantaux en état correct.

On y trouve un petit cabanon en pierres recouvert de plaques d'éverite.

Il y a un puits en pierres.

Le reste des parcelles est constitué de pré, de ronciers et de taillis, le tout non entretenu.
