## PROCES-VERBAL DE DESCRIPTION

Nous sommes rendues ce jour à PONS (17800), 54, avenue Général de Gaulle à l'effet de procéder à la description exacte et détaillée du bien immobilier cadastré section BD numéro 503, défaut par le susnommé d'avoir satisfait au commandement de payer qui lui a été signifié.

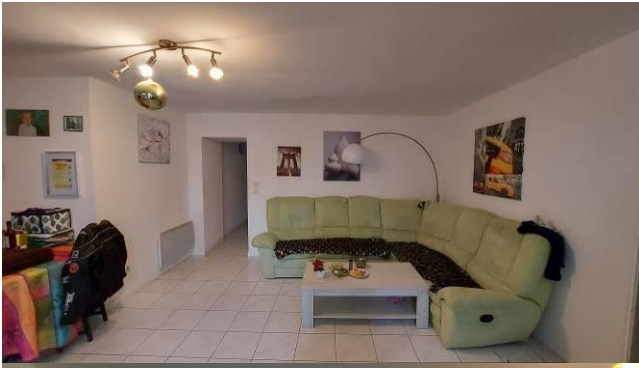
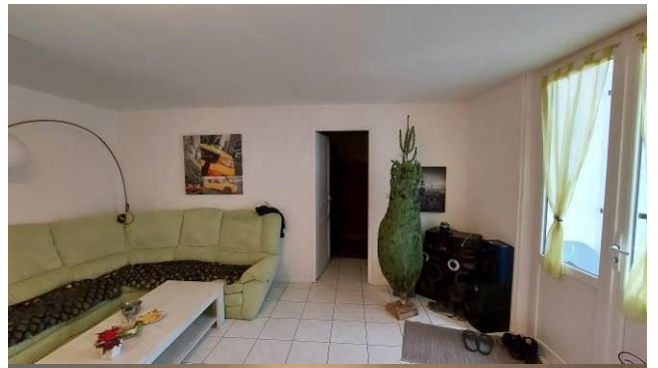
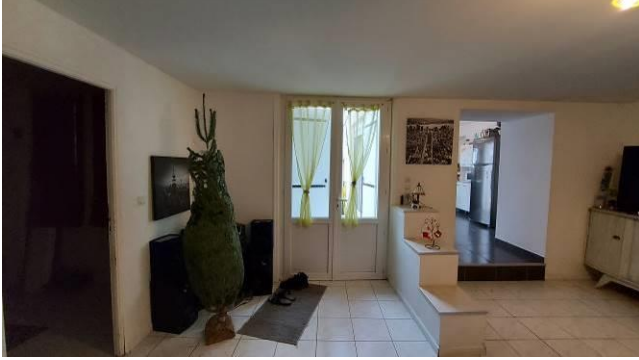
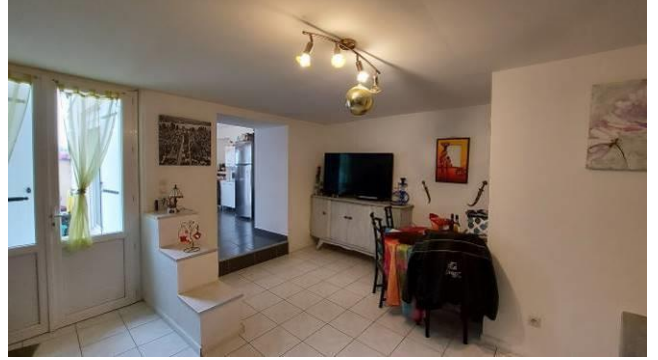
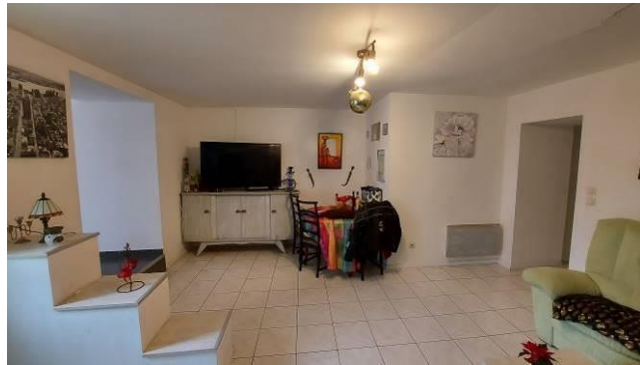
### **ENTREE/SEJOUR**

Plafond : Placoplâtre peint en blanc avec une plaque fissurée en plein centre du séjour.

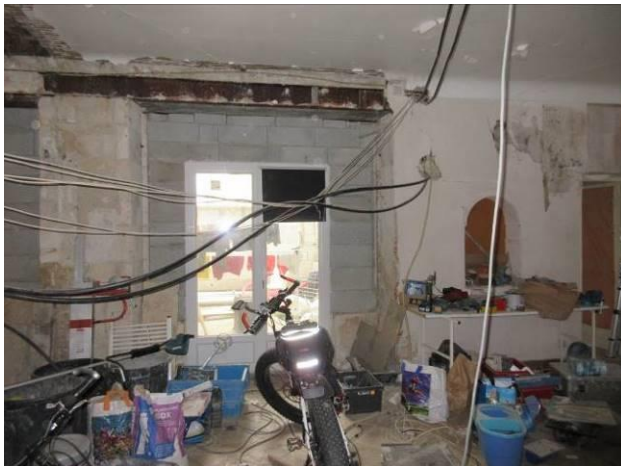
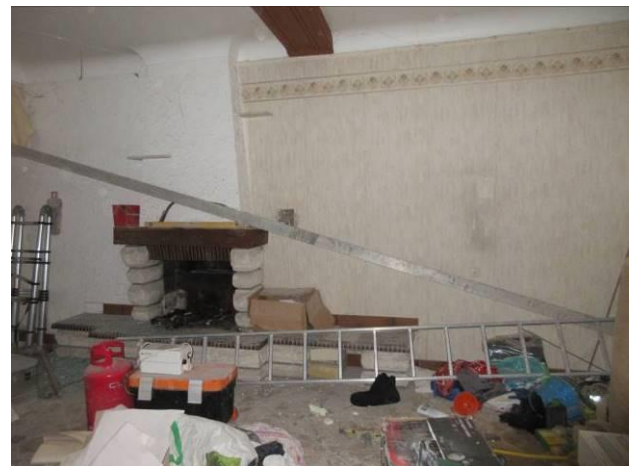
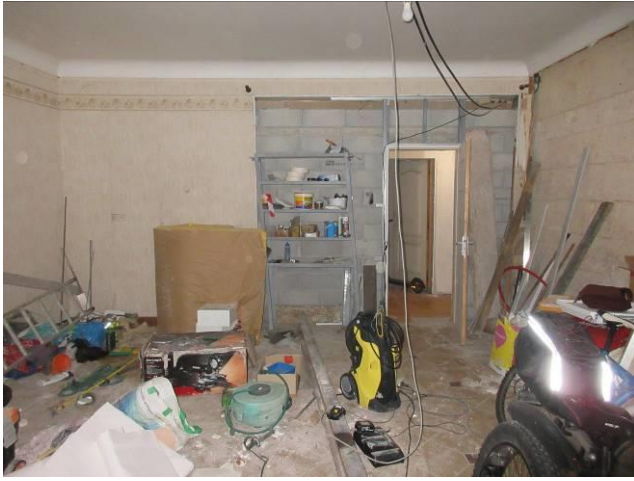
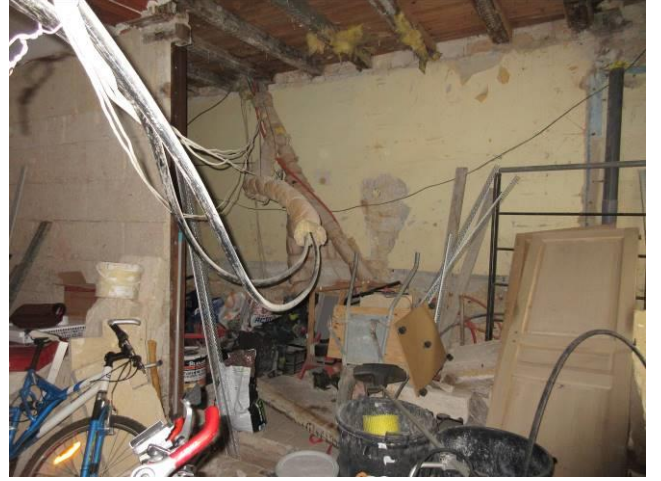
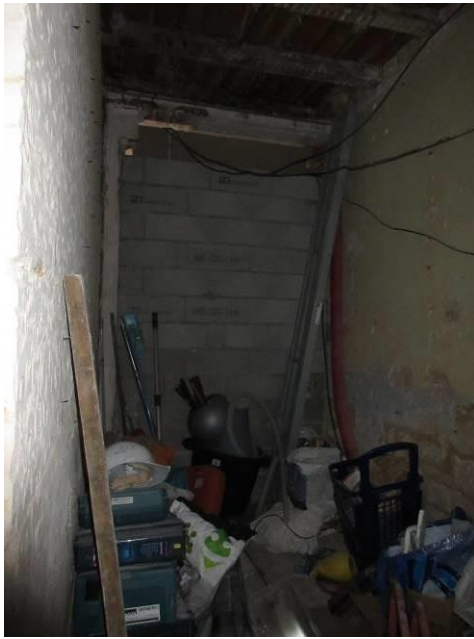
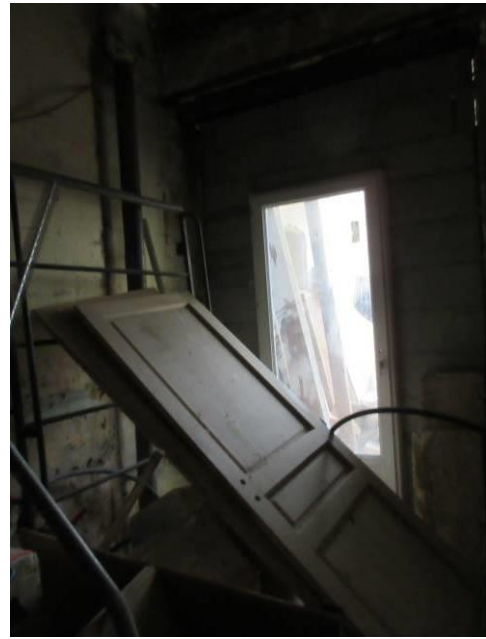
### **PIECE 1**

Plafond : Un lattis bois sur lequel il y a un enduit plâtre qui est dégradé pour partie et qui est peint en blanc. La peinture est dégradée et une partie du lattis a été retirée laissant entrevoir les chevrons sur lesquels vient s'appuyer le plancher de l'étage.

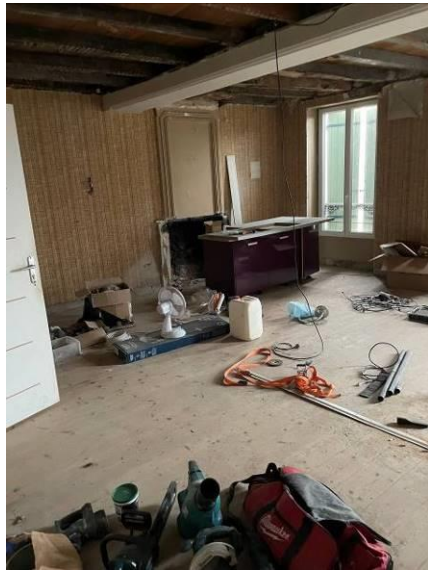
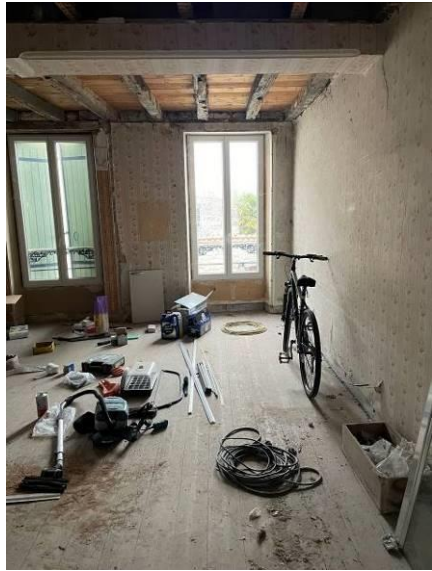
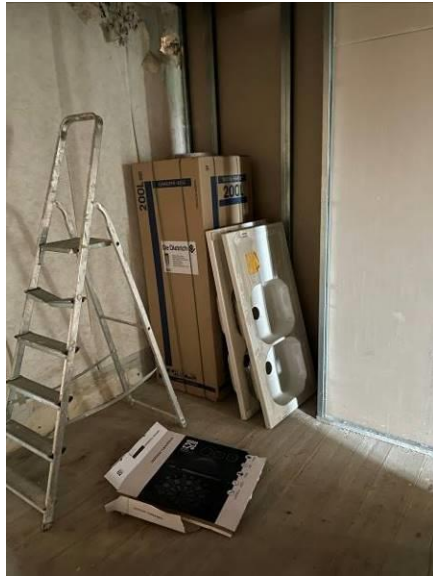
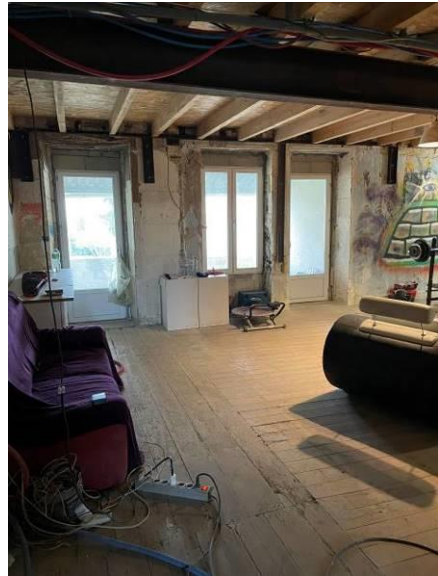
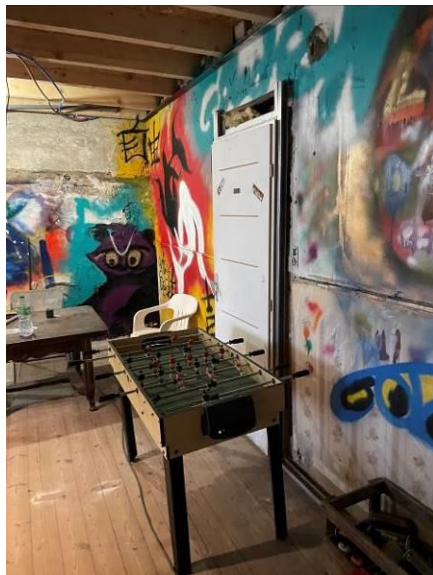
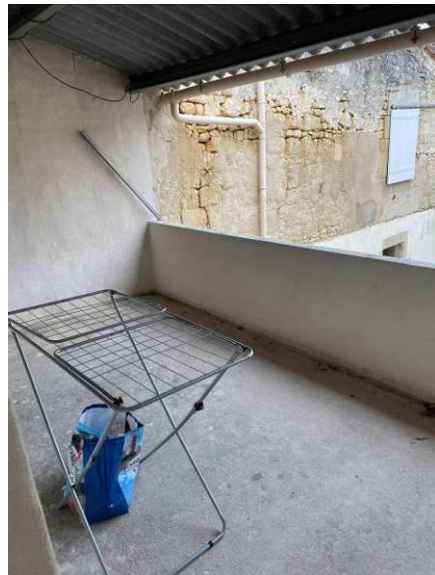
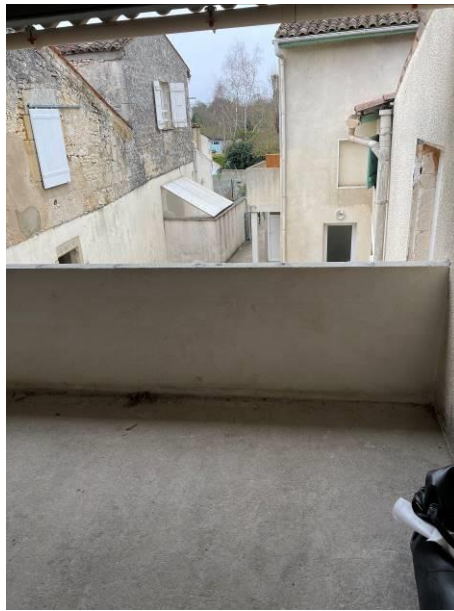
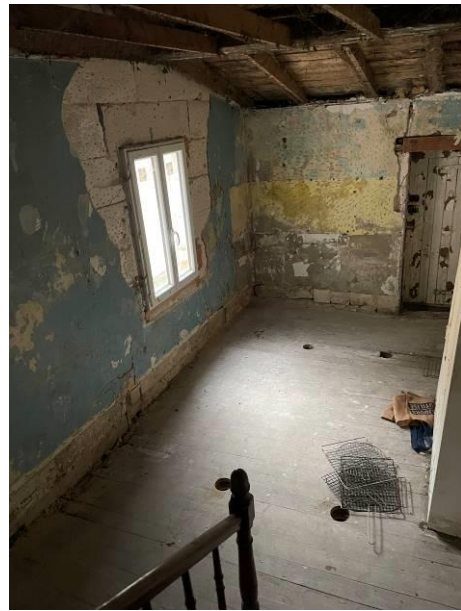
Au fond, une porte en bois ancienne est condamnée.

Présence du matériel, meubles de cuisine, double vasque, tuyau PVC apparent, de descente des eaux usées et fil électrique également apparent.
