## PROCES VERBAL DE DESCRIPTION

Je vous requiers à l'effet de dresser un Procès Verbal de Description d'un immeuble situé à ECOYEUX (17770), 10 rue du Bramerit et propriété de Monsieur CHICHEREAU Maxime.

Me suis rendu sis 10 rue du Bramerit 17770 ECOYEUX

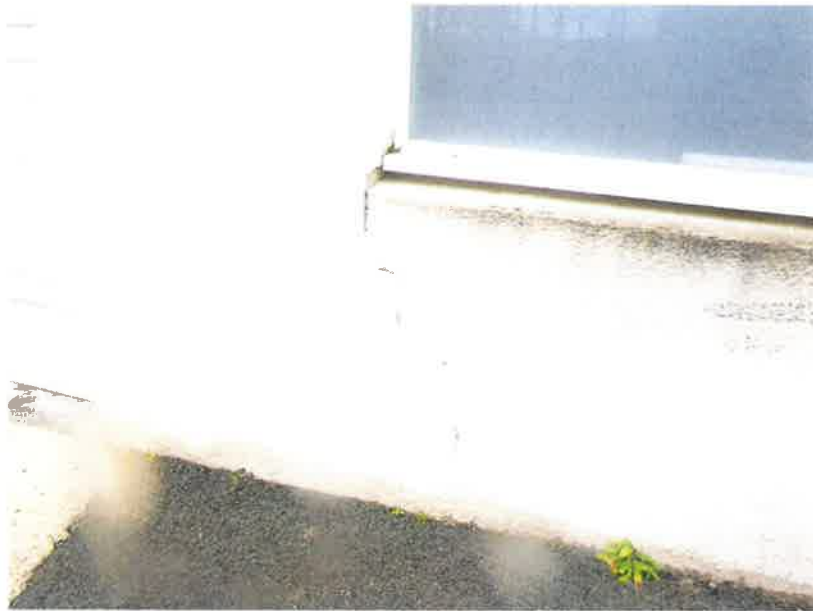
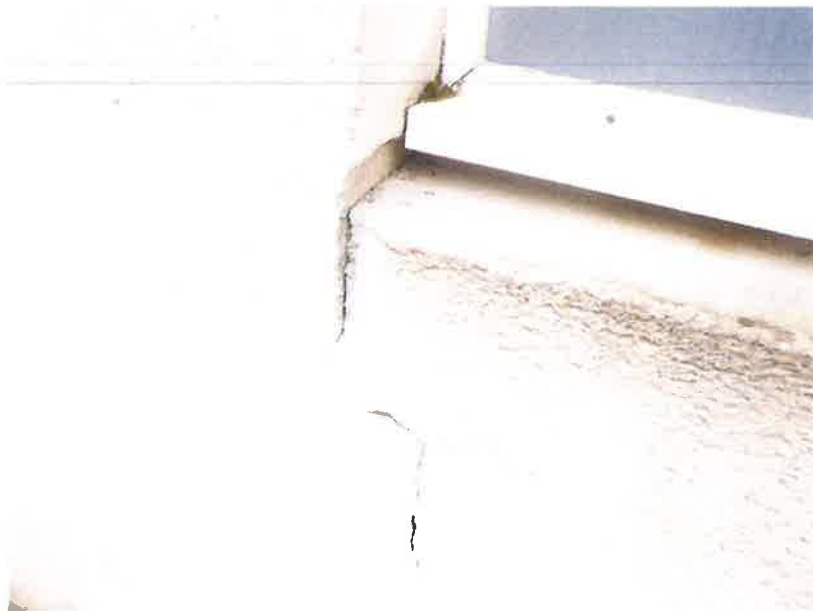
En bas à gauche de la grande fenêtre, je constate la présence d'une fissure en escalier.

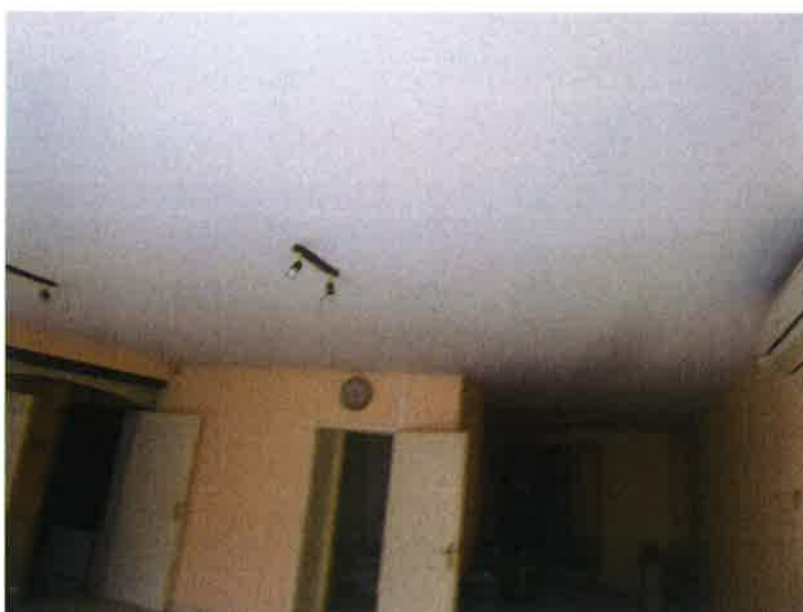
Un placoplâtre en bon état général excepté au niveau de l'entrée où je constate la présence d'une grande auréole et de moisissures au-dessus de la porte d'accès.

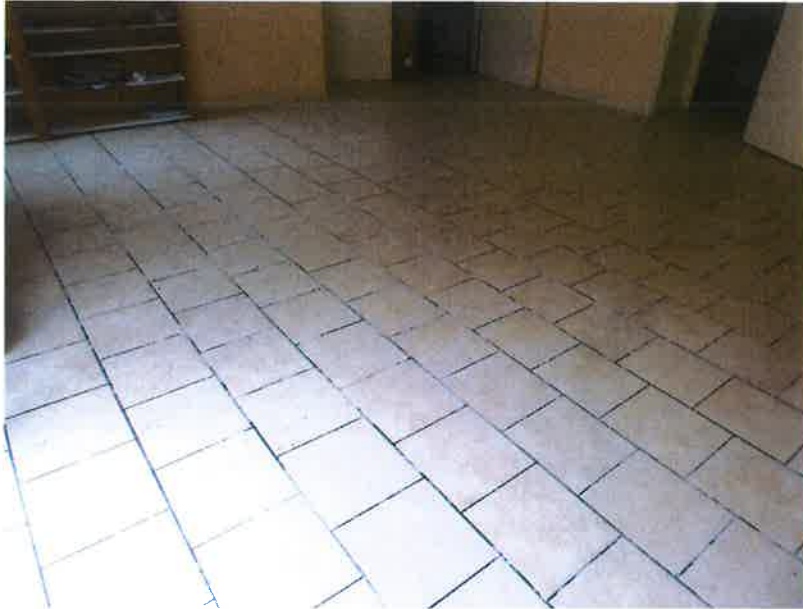
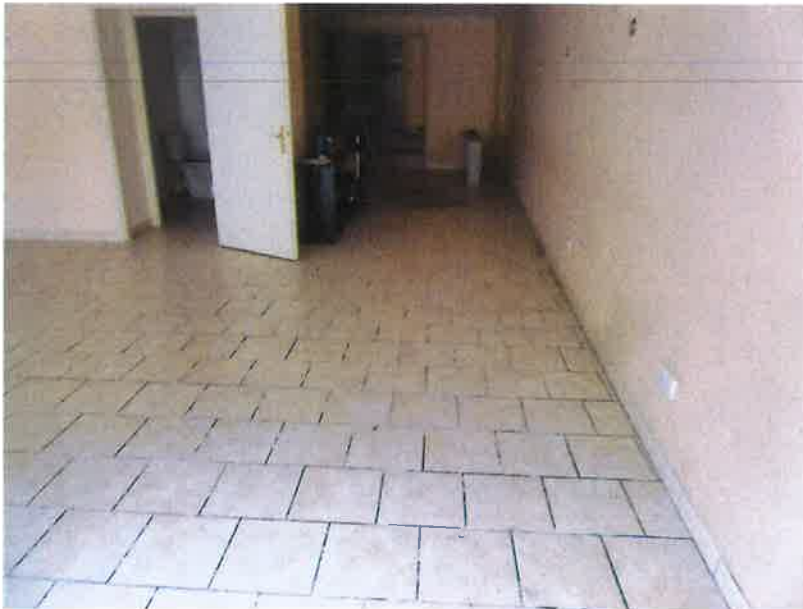
Le carrelage est recouvert d'eau au niveau du dégât des eaux.
