## **PROCES VERBAL DE DESCRIPTION**

**L'AN DEUX MILLE VINGT-DEUX  
ET LE SEPT JUILLET A 15 HEURES 00**

Je vous requiers à l'effet de dresser un Procès Verbal de Description d'immeubles situés à GEMOZAC (17260), 16 rue de la Fontaine et propriété de Monsieur ROLLAND Christophe.

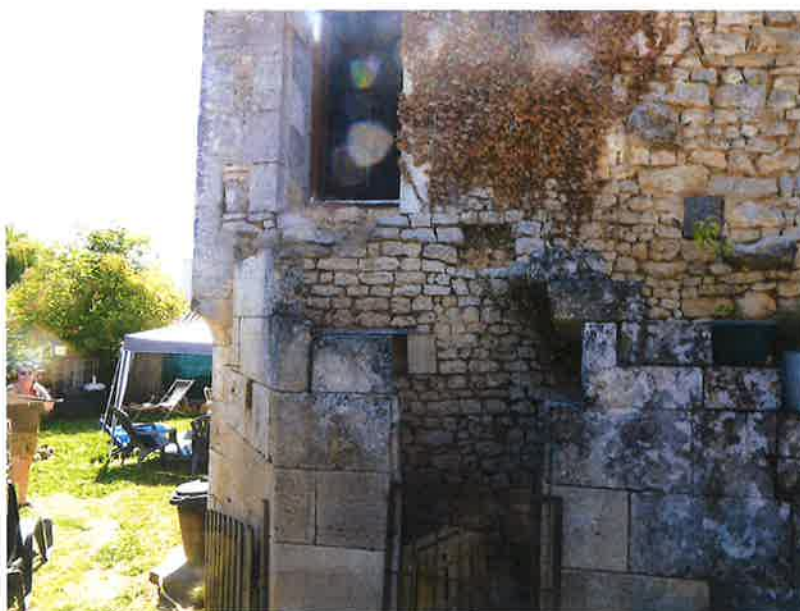
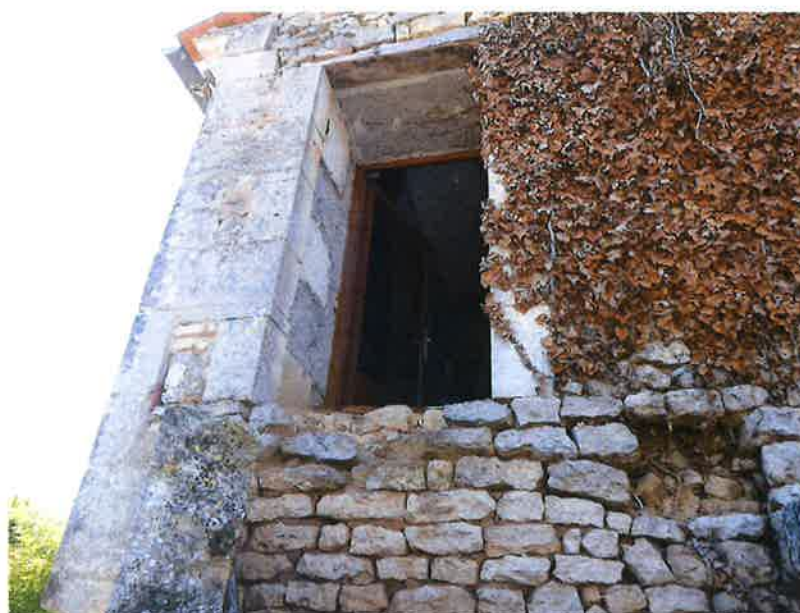
Après cette cour, toujours sur ce pignon en moellon, il existe un escalier ancien qui donne sur une chambre située à l'étage. Cette chambre bénéficie d'un accès extérieur et un accès intérieur. Toutefois, l'escalier est dangereux parce qu'il n'est pas terminé ni sécurisé.

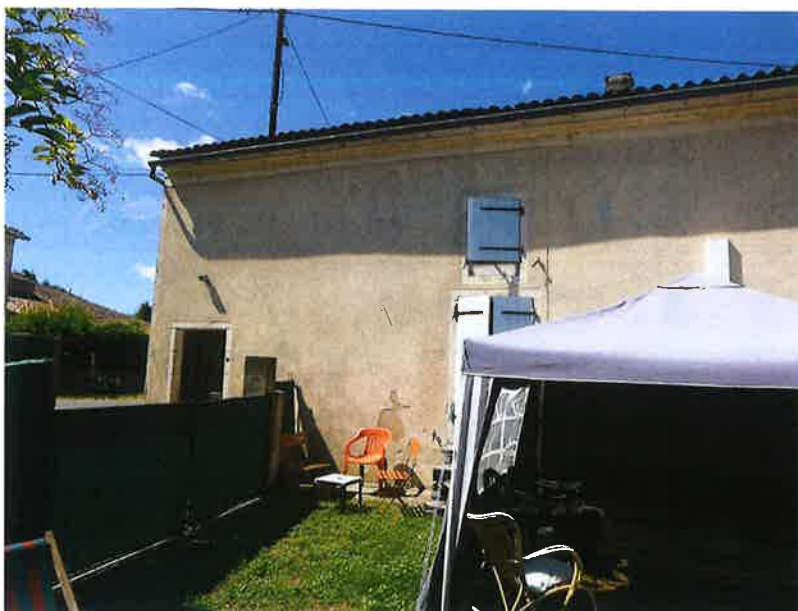
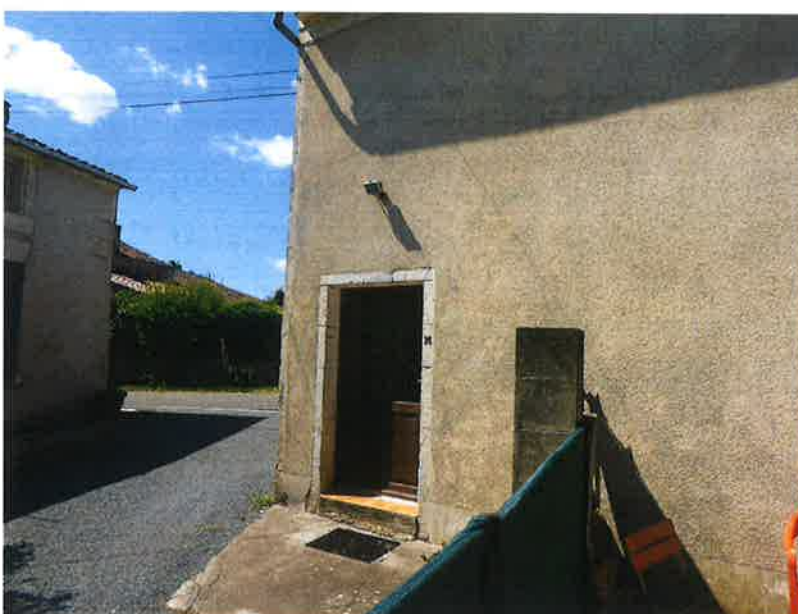
Cette façade comprend une corniche qui présente une fissure en partie centrale.

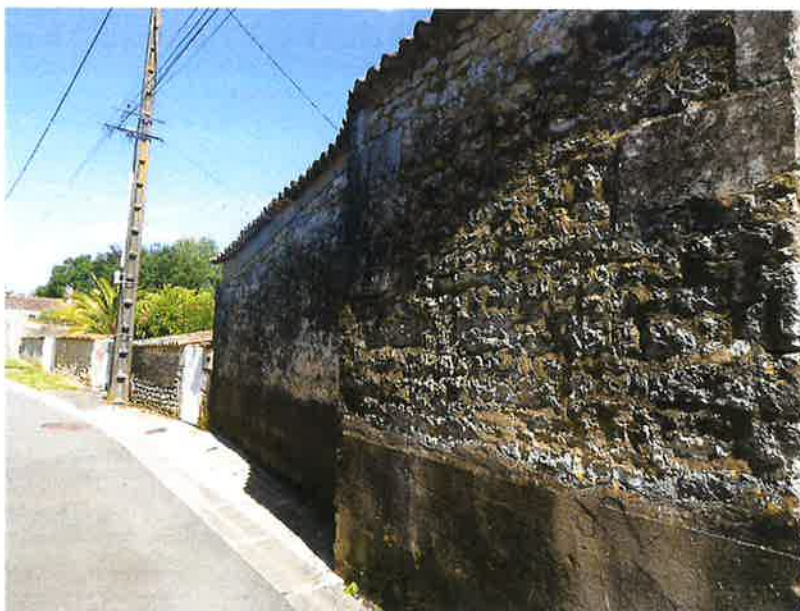
Dans l'angle, je constate la présence d'une fissure.

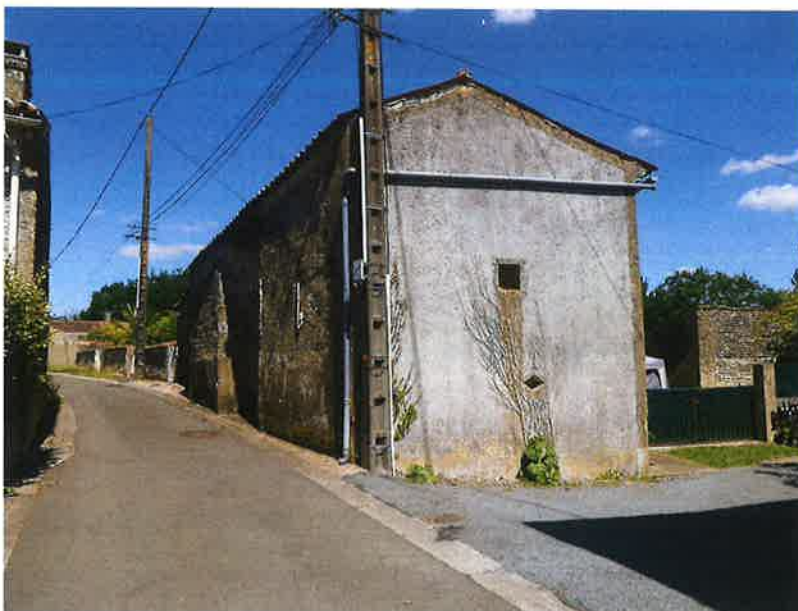
Ensuite, par le biais de cette impasse qui n'est pas baptisée, recouverte de gravillons, on accède au pignon de la maison. Je constate que les arases ont été reprises.

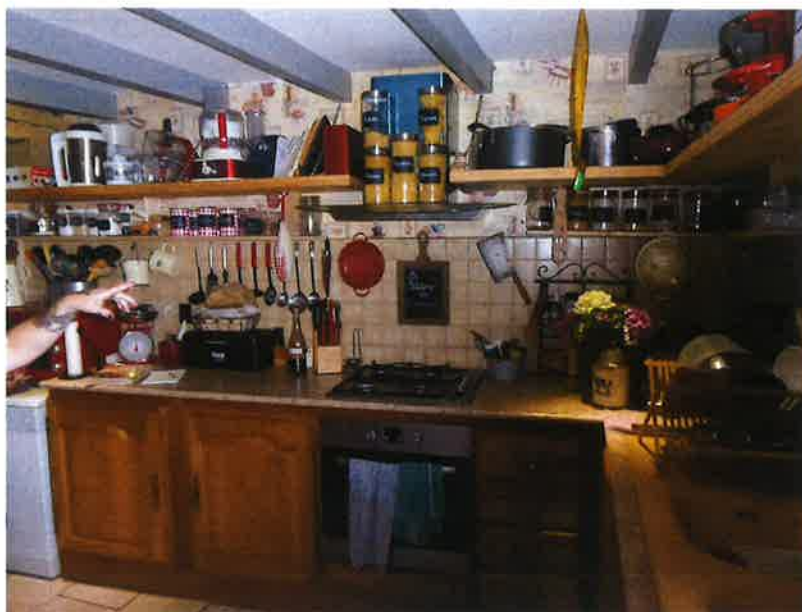
Ils sont recouverts d'une tapisserie et d'une crédence. Il est à noter que les murs ne sont pas droits.

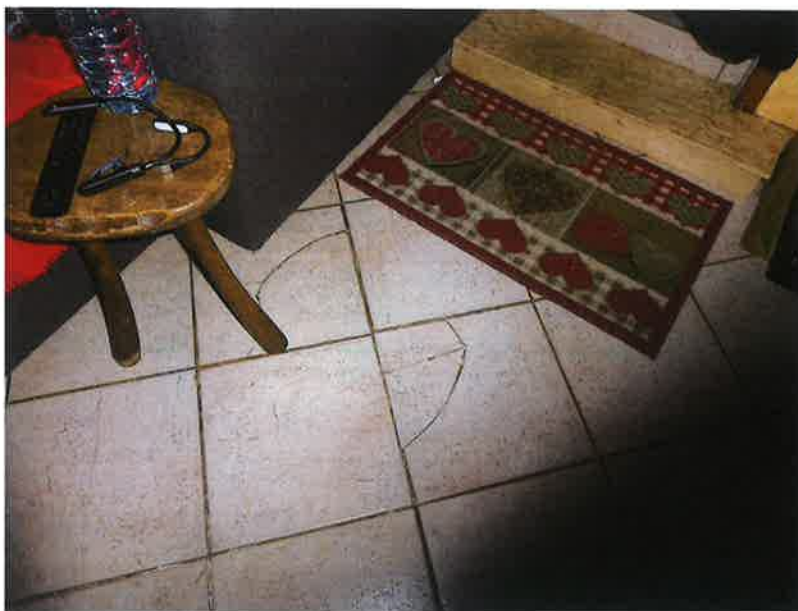
Il est carrelé. Je constate, devant l'accès à la cuisine, la présence d'une zone où des carreaux sont cassés.

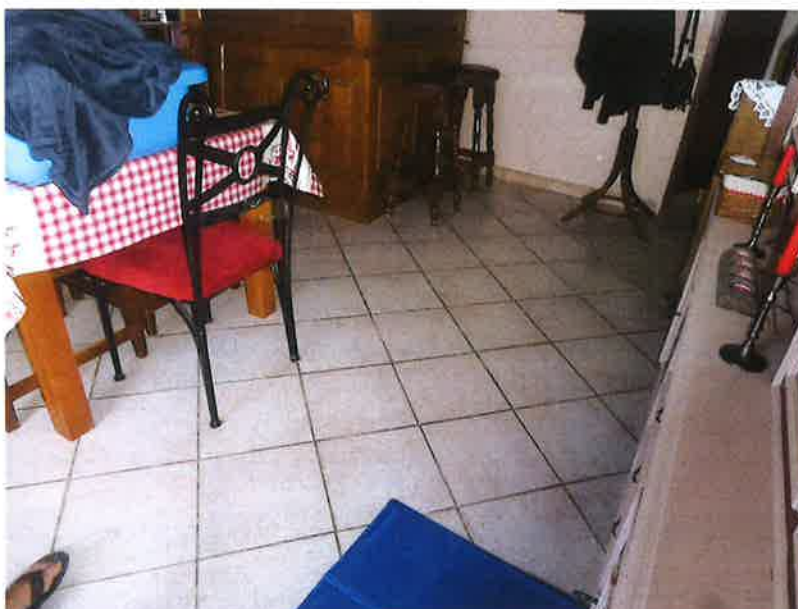
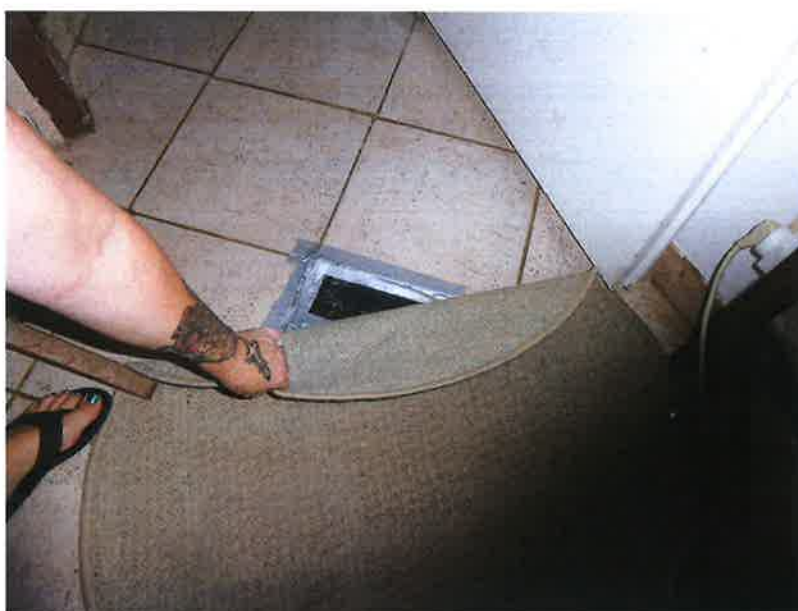
Sol  
Un carrelage avec un trou important sous le tapis.

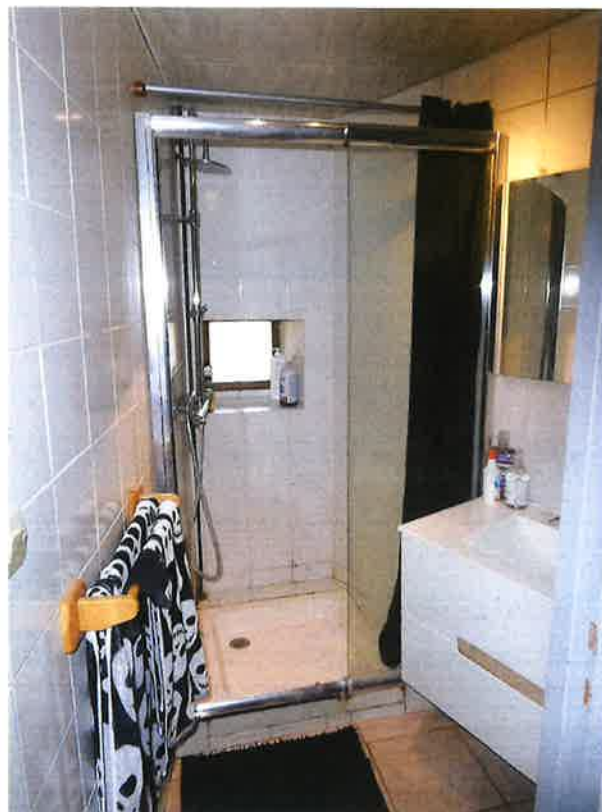
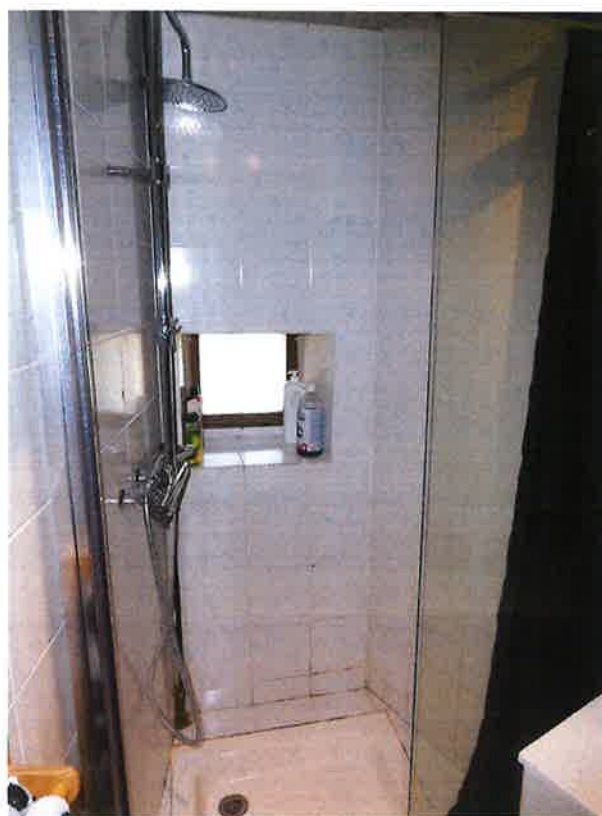
Au fond de la pièce, une cabine de douche avec un vitrage opacifié.

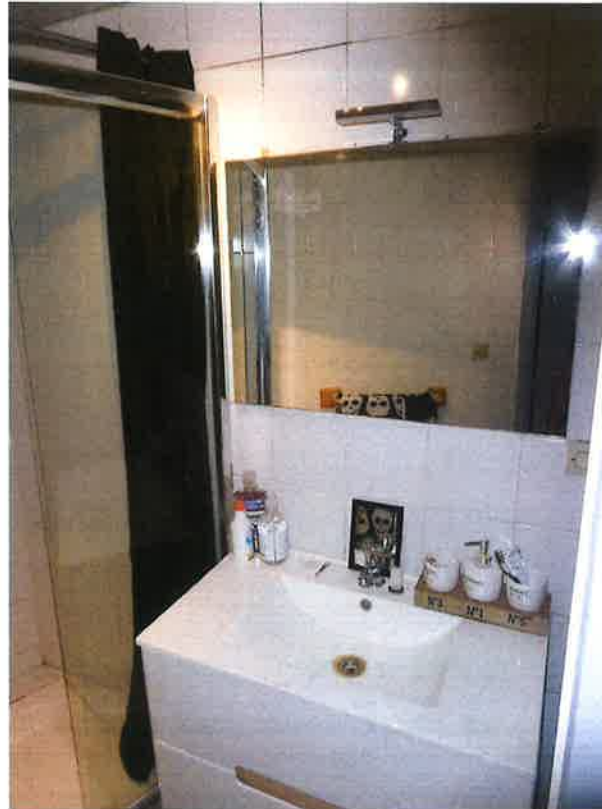
Un meuble-vasque surmonté d'un miroir et d'un point lumineux.

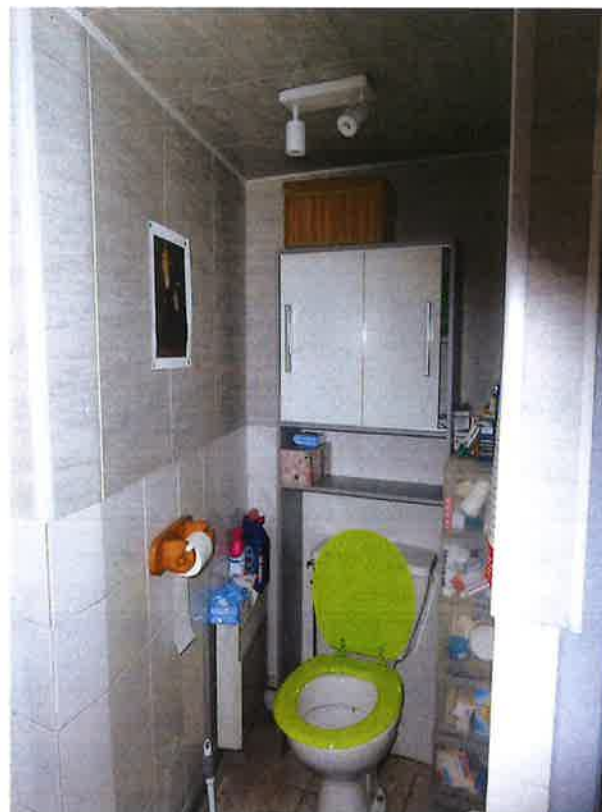
De l'autre côté de la pièce, dans un recoin, le bloc WC.

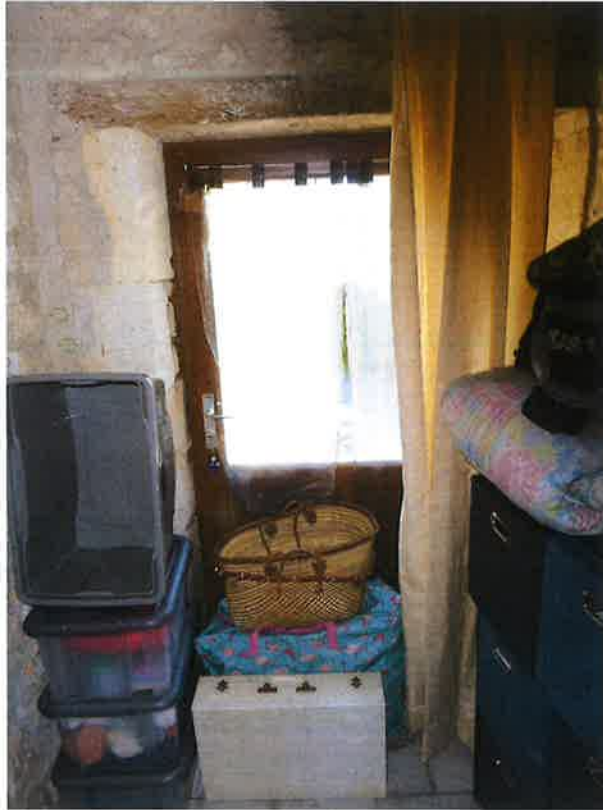
Effectivement, immédiatement à gauche, je constate la présence d'une grande porte vitrée qui est actuellement obstruée.

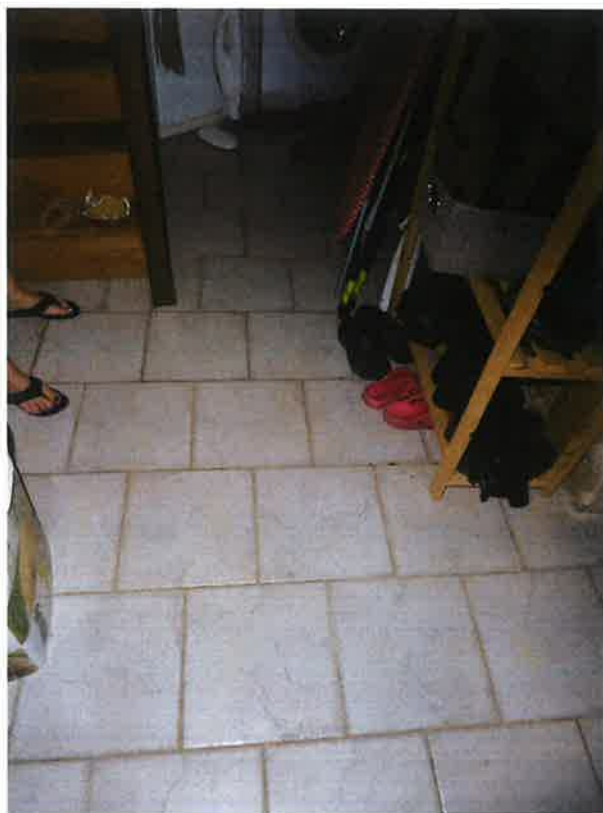
Un carrelage récent imitation ancien en bon état général.

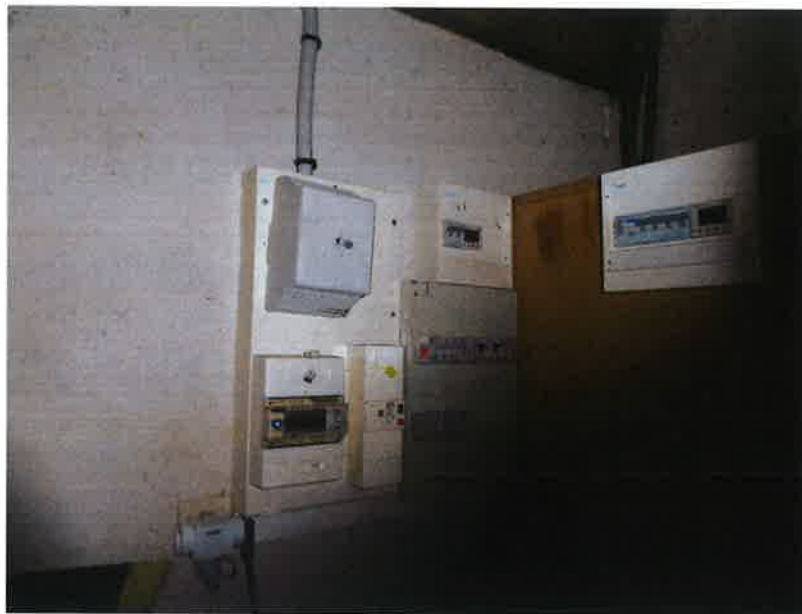
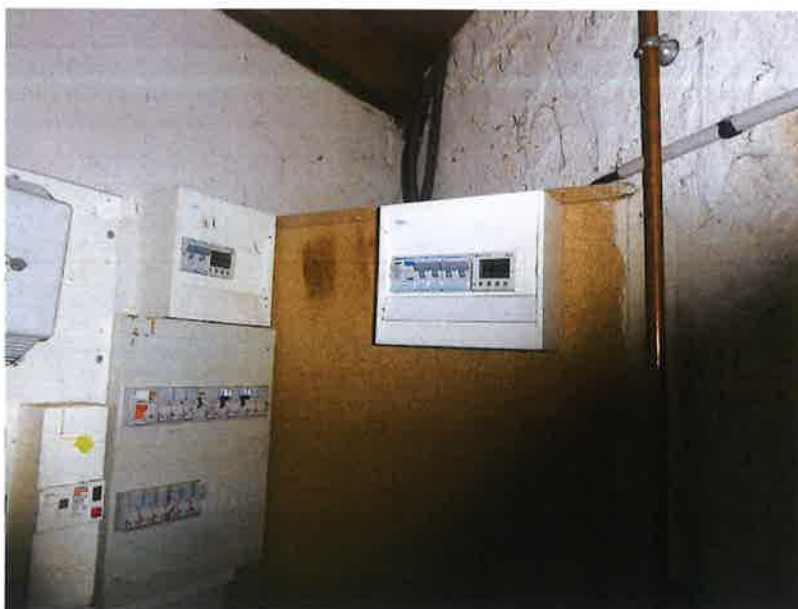
Une partie technique avec le compteur et le tableau électrique comprenant des disjoncteurs années 1980 et également des boîtiers plus récents.

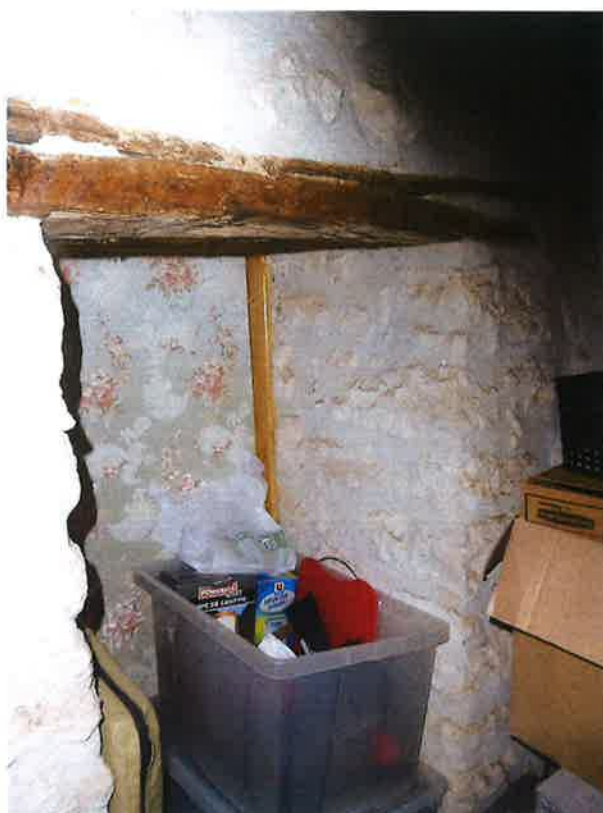
A l'extrémité, une porte d'accès historique qui a été condamnée.

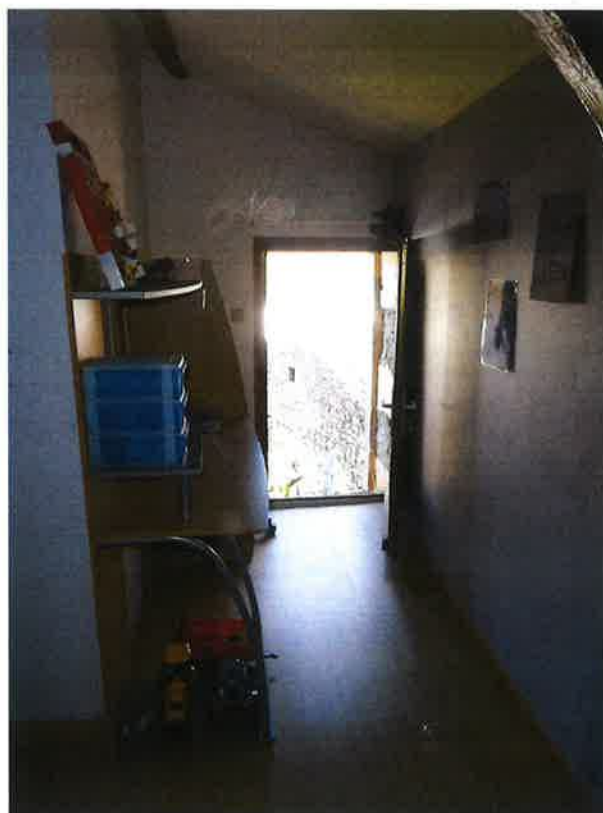
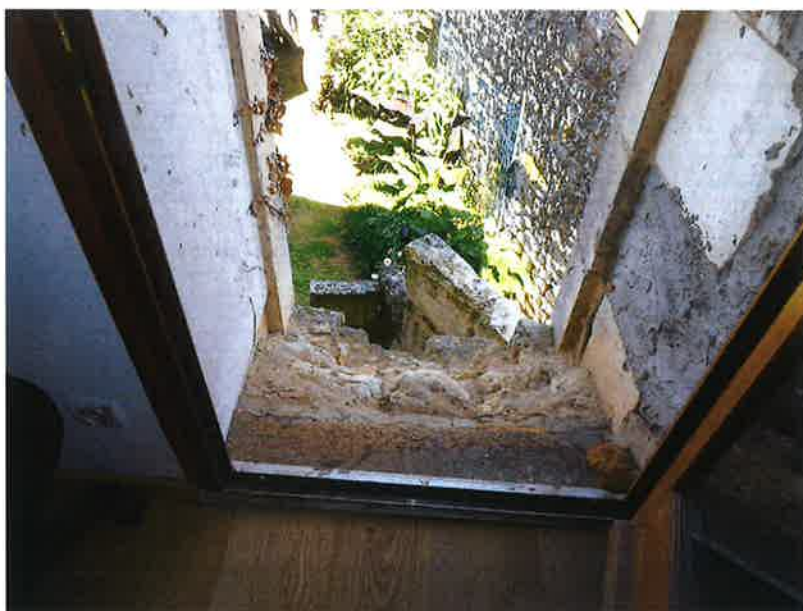
Donnant sur le pignon, une porte qui n'est pas sécurisée.

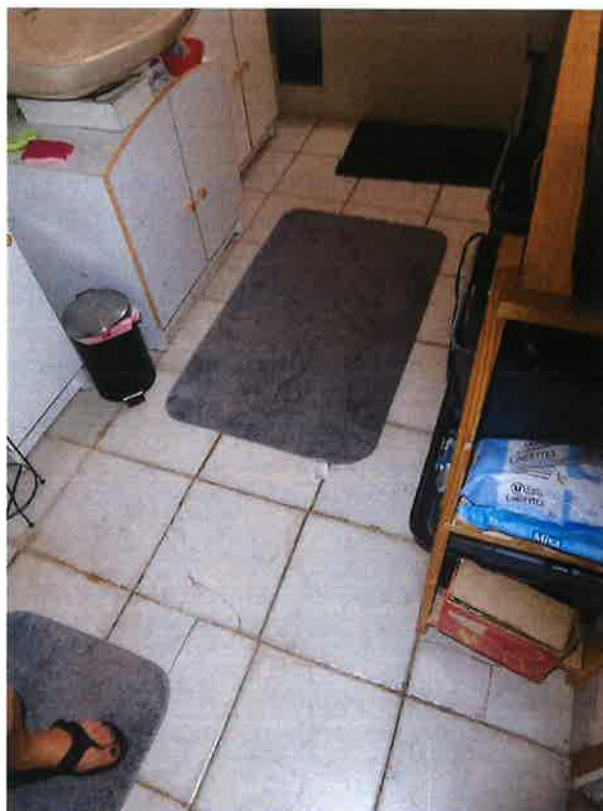
Un carrelage en mauvais état avec des carreaux cassés.

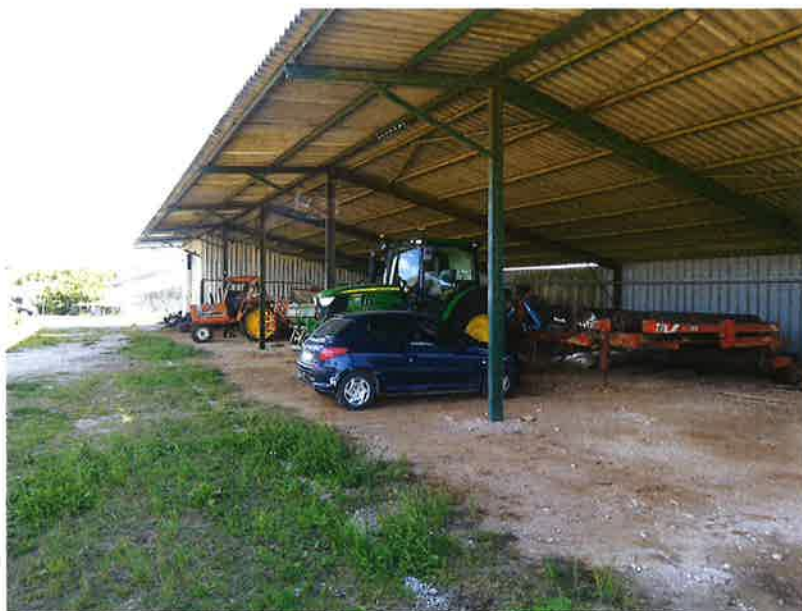
A l'extrémité de la toiture, je constate la présence d'une dégradation des éverits.

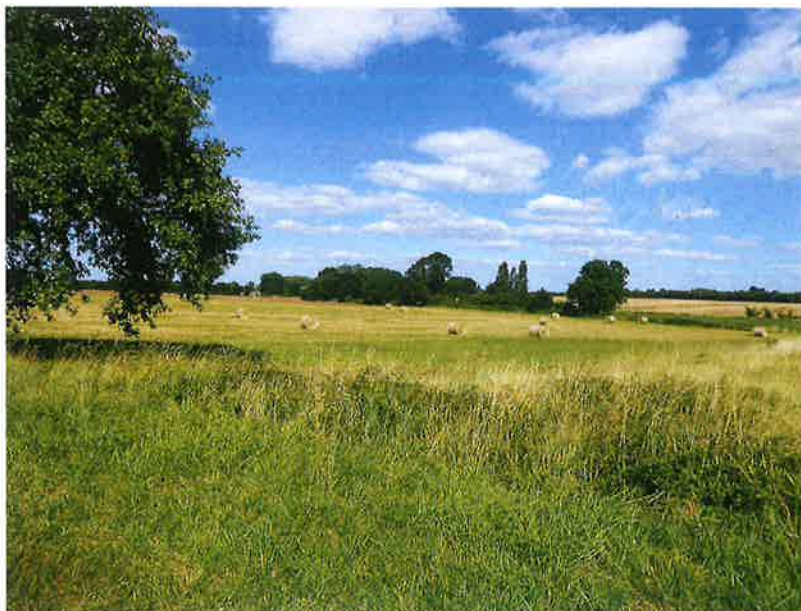
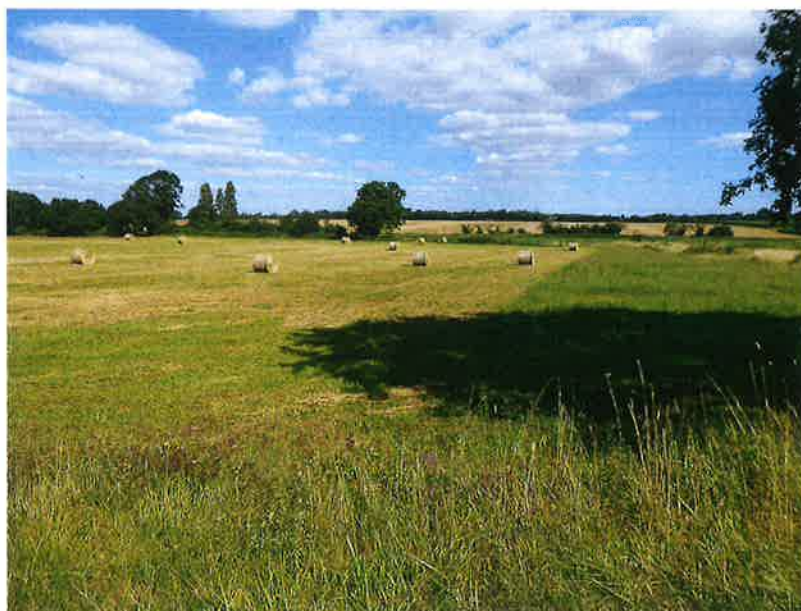
- La parcelle ZC n°53,

Elle est quasi dans l'alignement de la parcelle ZC n°13 au Sud Est de cette dernière mais séparée par une autre parcelle et un petit cours d'eau.

Elle situe au-delà du cours d'eau. Elle était semée en blé.
